BJURÅKERS KYRKAS FASADRENOVERING

Antikvarisk medverkan vid renovering av kyrkobyggnadens putsade fasader

Bjuråkers kyrka
Bjuråkers socken
Hudiksvalls kommun
Hälsingland
2012–2013

Slutrapport
Lst. Dnr: 434-183-11
Tillstånd enligt Kulturmiljölagen

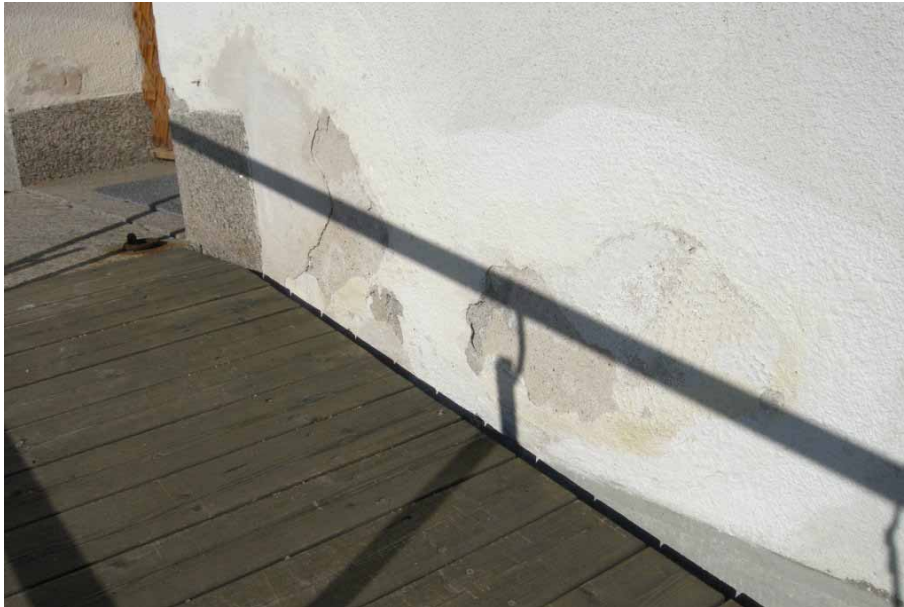
Nedanstående skadebeskrivning är inriktad mot de skador som har åtgärdats i och med denna fasadrenovering. Före renoveringen var Bjuråkers kyrkas fasader i stort behov av åtgärder. Den cementhaltiga ytputs som kyrkan försågs med 1966–1967 samverkade dåligt med underliggande lager. Detta hade lett till putsläpp på vissa partier och bomputs på andra ytor. På en del ställen hade även färgen flagnat av och detta var särskilt påtagligt vid flera av hörnen samt i anslutning till huvudentrén. På vissa väggpartier fanns även sprickor av olika storlekar. Färgen på fönstersnickerierna samt på kyrkans södra port och sakristians port var före renoveringen i relativt gott skick, men mindre flagning förekom. Stormjärnen på de blyspröjsade fönsterrutorna var delvis rostiga och i behov av målningsarbete.

Figur 4. Detalj av putsskador intill rampen vid kyrkans västra fasad. Foto från sydväst, Daniel Olsson, Länsmuseet Gävleborg 2012-05-22.

Fasadarbetet inleddes med bortfräsning med rondell av hela lagret med cementhaltigt ytputsbruk. Anledningen till att entreprenören valde att fräsa bort putsen med rondell var att blästring hade kunnat slå sönder underliggande

putslager samt för att minska dammbildningen. Sprickorna på fasaderna rensades och lagningar med cementhaltigt bruk bilades bort. Därefter utfördes lagningar och putsning med det svagt hydrauliska kalkbruket av Bösarps fabrikat. Sockeln behandlades på samma sätt som fasaden och med samma slags bruk.

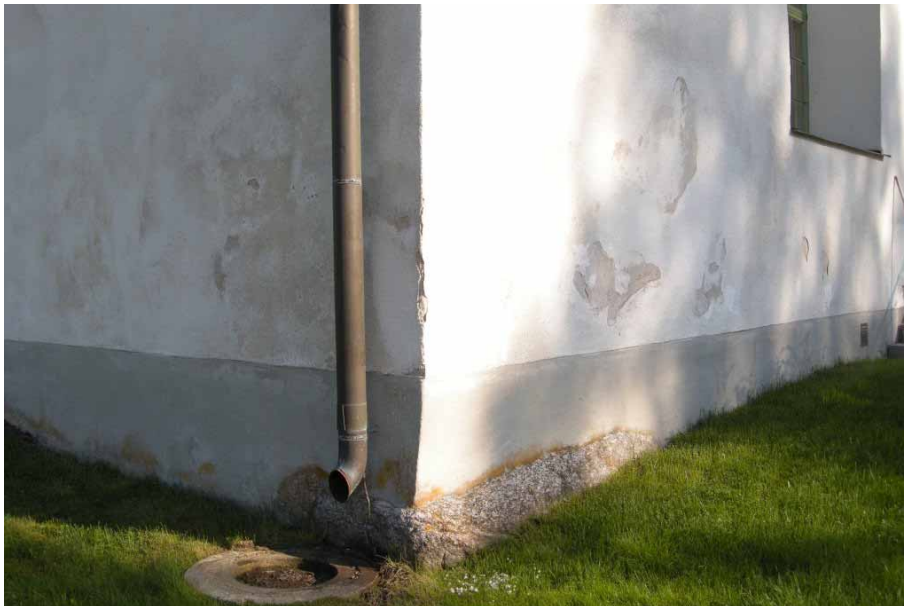
Figur 5. Detalj av färgbortfall och putssläpp vid kyrkobyggnadens nordvästra hörn. Foto från nordväst, Daniel Olsson, Länsmuseet Gävleborg 2012-05-22.

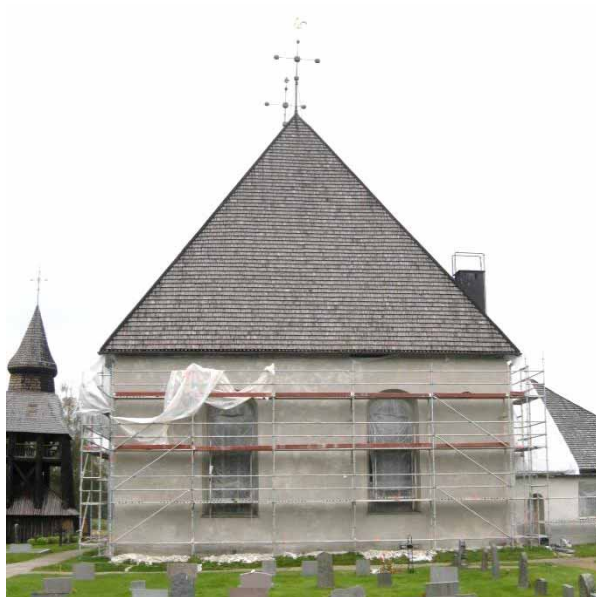
Figur 8. Den östra fasaden efter borttagning av den cementbaserade ytputsen. Foto från öster, Daniel Olsson, Länsmuseet Gävleborg 2012-08-14.

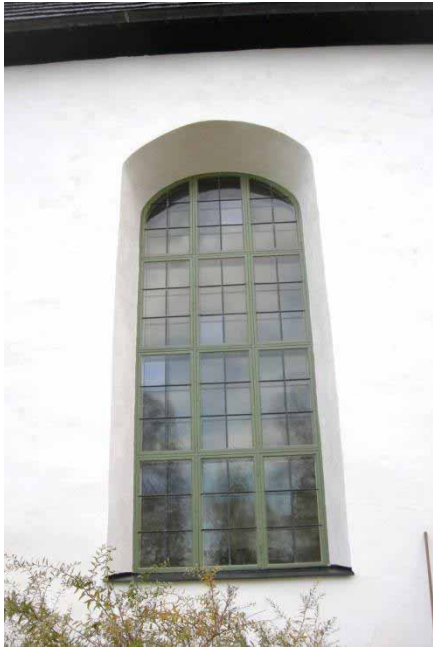
Figur 10. Ett av kyrkans fönster efter ommålning. Foto: Daniel Olsson, Länsmuseet Gävleborg 2012-10-04.

För fönstren har målning huvudsakligen utförts på den södra och östra fasaden och enbart som bättringsmålning på övriga fasaders fönster, vilka inte var i behov av ommålning i sin helhet. De aktuella fönstren skrapades rena från flagor och trärena ytor grundades med Engwall o. Claessons linoljefärg. Därefter målades samtliga utvändiga ytor och fönsterbågarnas kanter och karmfalsar med linoljefärg i samma gröna kulör som tidigare, NCS S 5020-G50Y. Fönstrens stormjärn rengjordes, grundades med mönja och målades med Engwall o. Claessons linoljefärg i två strykningar i helt svart kulör. Fönsterblecken, järnräcken och en stega målades med Engwall o. Claessons linoljefärg i helt svart kulör.

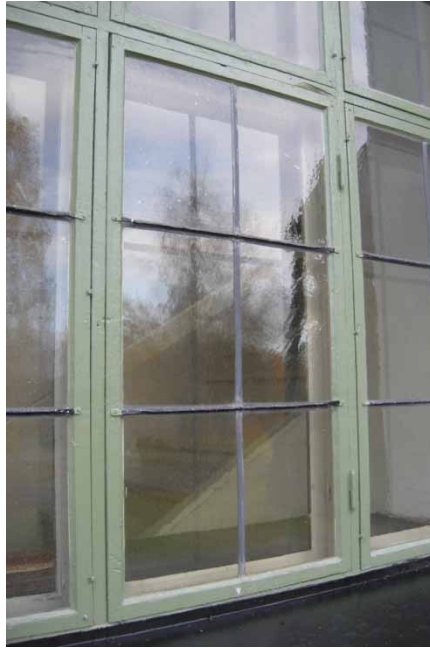
Figur 11. Detalj av fönster med blyspröjs och stormjärn efter ommålning. Foto: Daniel Olsson, Länsmuseet Gävleborg 2012-10-04.

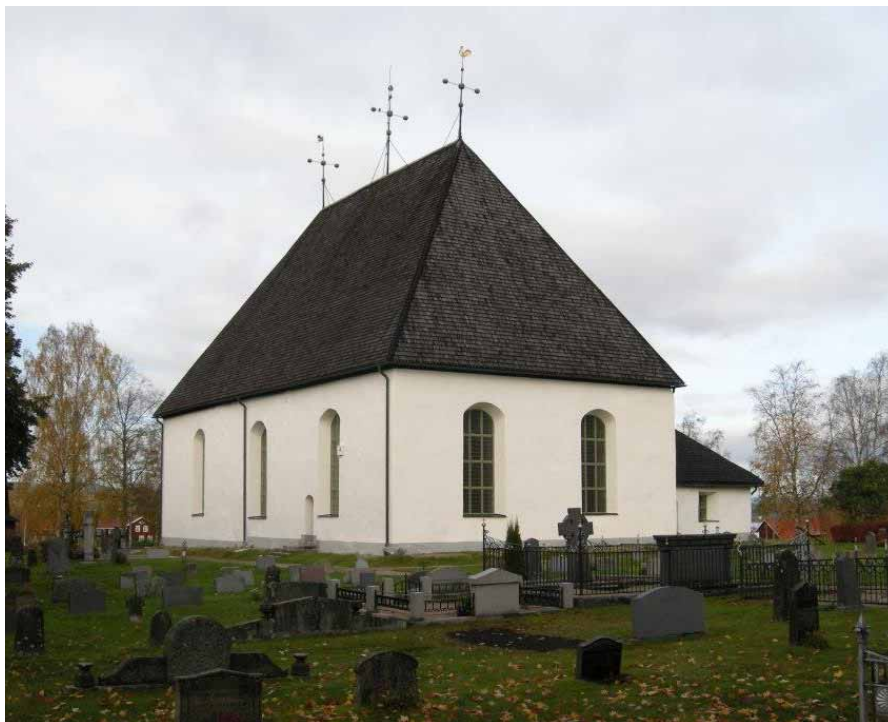
Figur 12. Kyrkan från sydöst efter avslutad fasadrenovering. Foto: Daniel Olsson, Länsmuseet Gävleborg 2012-10-04.

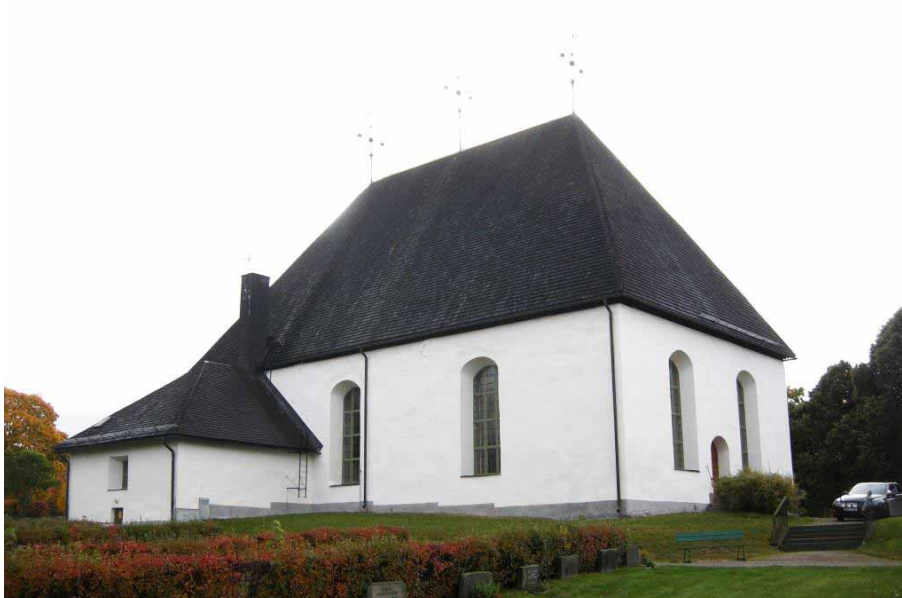
Figur 13. Kyrkan från nordväst efter avslutad fasadrenovering. Foto: Daniel Olsson, Länsmuseet Gävleborg 2012-10-04

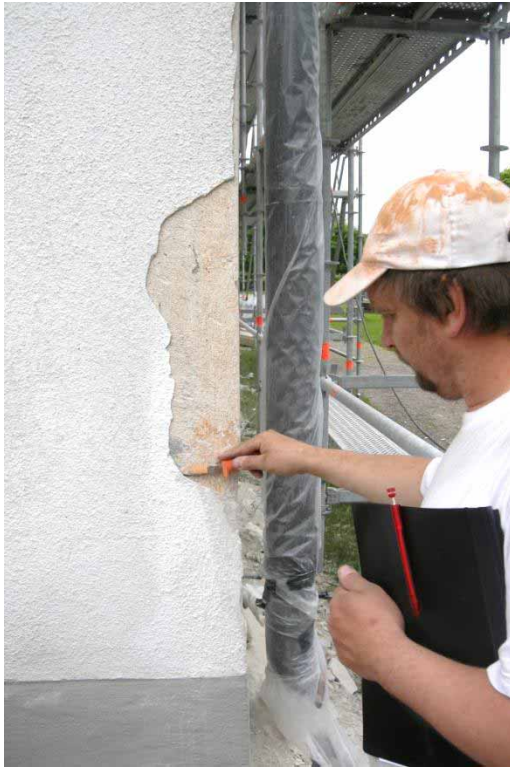
Vid borttagningen av den nuvarande ytputsen framträdde ett underliggande putslager med antydningar till lister i gul kulör vid kyrkobyggnadens hörn. Detta var särskilt påtagligt på den västra fasaden. Denna färgsättning finns även dokumenterad i arkivmaterial. Vid inventeringen av kyrkan 1829 beskrevs kyrkobyggnadens fasader på följande sätt: *Kyrkan byggd av vanlig gråsten, utan och innan rappad och hvitlimmad med gula lister wid hörnen och under takfoten.*¹

Figur 14. Pontus Johansson visar det underliggande gula färgen vid det sydöstra hörnet av kyrkans västra fasad. Foto: Daniel Olsson, Länsmuseet Gävleborg 2012-06-26.

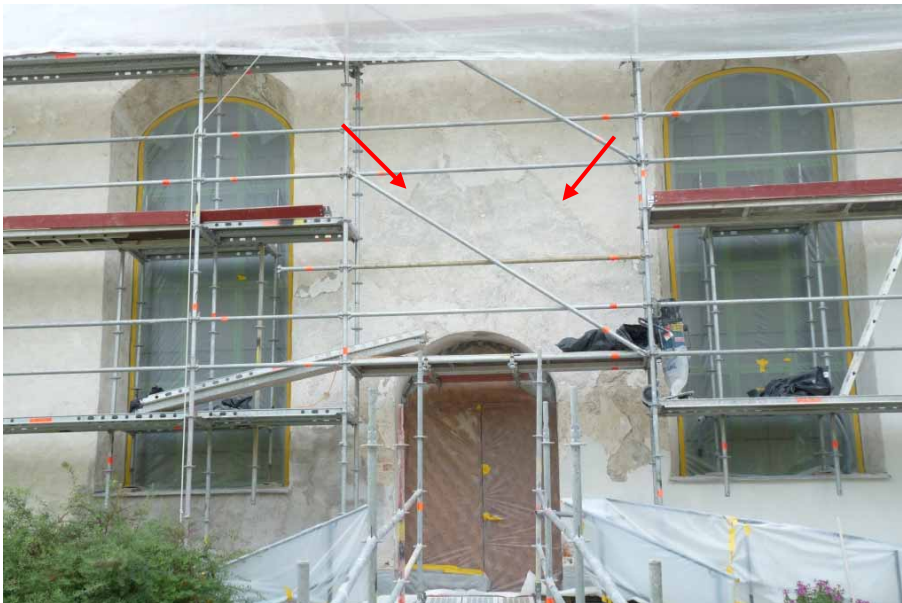
Efter nedknackning av löst sittande puts på hela den västra fasaden framträdde även konturen av det vapenhus som kyrkan hade från 1765 och några decennier in på 1800-talet. Så här beskrevs det vid inventeringen 1829: *Wapenhuset af korsweeke och bräder, är 14 alnar 16 tum långt, 5 alnar 22 tum bredt och 7 alnar till takfästet(...)*² Länsmuseet hade inte möjlighet att dokumentera spåren av vapenhuset på plats, men har fått ta del av foton tagna av församlingen. Av dessa framgår att vapenhuset måste haft ett mycket brand takfall som påminner om kyrkobyggnadens taklutningar.

Figur 15. Spår efter det tidigare vapenhusets tak på kyrkans västra fasad, se röda pilar inlagda i bilden. Foto: Bjuråker-Norrbo församling sommaren 2012.
