HÄLSINGTUNA KYRKAS TRAPPA OCH RAMP

Antikvarisk medverkan vid ombyggnad av trappa och uppförande av ny ramp vid huvudentré

Hälsingtuna kyrka
Hälsingtuna socken
Hudiksvalls kommun
Hälsingland
2008-2009

Rapport 2012:09
Daniel Olsson

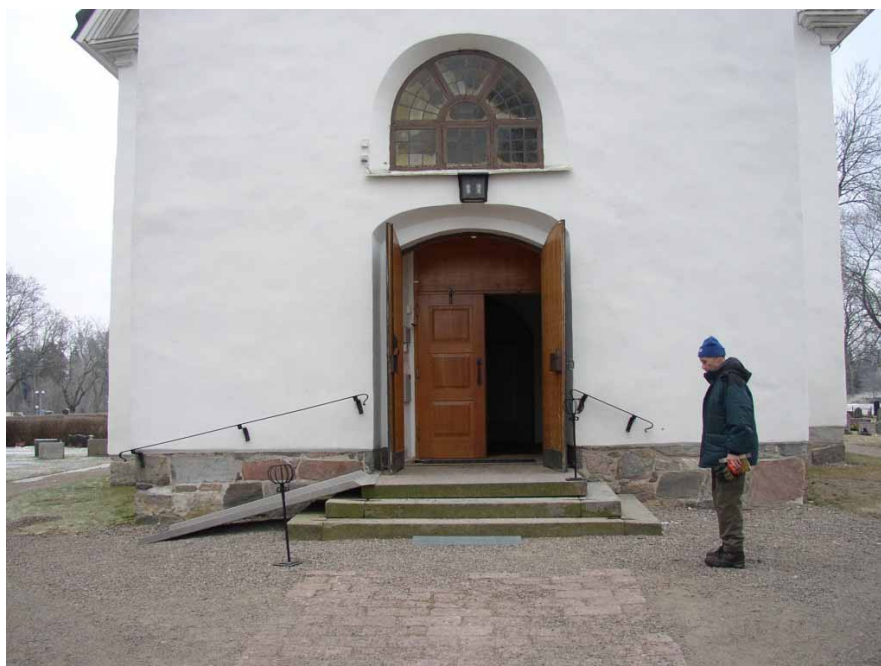
Ill. 3. Karl-Erik Fredriksson, f.d. kyrkvaktmästare i församlingen, står vid kyrkans trappa före ombyggnaden. Till vänster om trappan ses rampen av aluminium. Nederst i bild ses den stenlagda gången. Foto från väster, Daniel Olsson, Länsmuseet Gävleborg 2005-02-09.

Före ombyggnaden fanns en enkel ramp av aluminium i anslutning till stentrappan vid kyrkans huvudentré. Denna ramp var dock mycket smal och alldeles för brant för att kunna fungera tillfredställande. Det fanns inte heller möjlighet att transportera katafalker via rampen. Därtill gav aluminiumrampen ett provisoriskt intryck och den var således i inte särskilt väl anpassad till den välbevarade miljö som kyrkomiljön i Hälsingtuna utgör. Församlingen ansåg även att det var principiellt viktigt att alla kyrkobesökare skulle kunna använda samma entré till kyrkan.

Principen för ombyggnaden var följande: Trappplanet förlängdes åt väster cirka 0,4 meter och från detta vilplan anordnades en ramp åt söder med lutningen 1:12. Den övre delen av rampen ned till ett vilplan är rak och därefter är rampens nedre del vinklad mot sydost för att på så sätt ansluta till gångvägen söder om kyrkobyggnaden. Rampen har sidor av granit och gångbanchällar av samma material. Tillsammans med arkitekten, entreprenören och församlingen beslöts att till nya stenkonstruktioner skulle sten från Emmaboda granit användas.¹

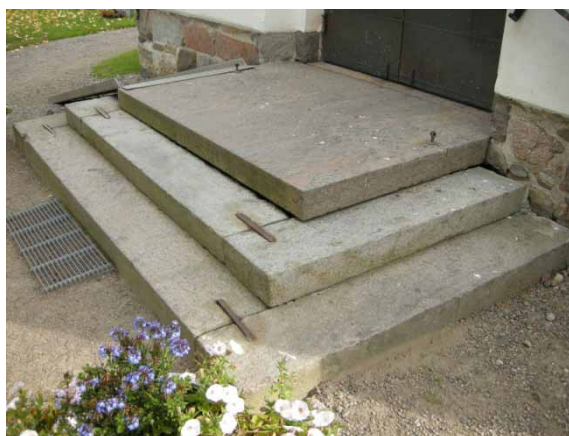
Vissa stenplattor i gången mot kyrkogårdens västra entré var vittrade. Gången har därför fått läggas om vid ett flertal tillfällen, vilket fått till följd att gången inte längre når ända fram till trappan, vilket den ursprungligen gjorde.

Ill. 4. Detalj av stentrappan från sydväst före ombyggnaden. Foto: Daniel Olsson, Länsmuseet Gävleborg 2008-09-26.

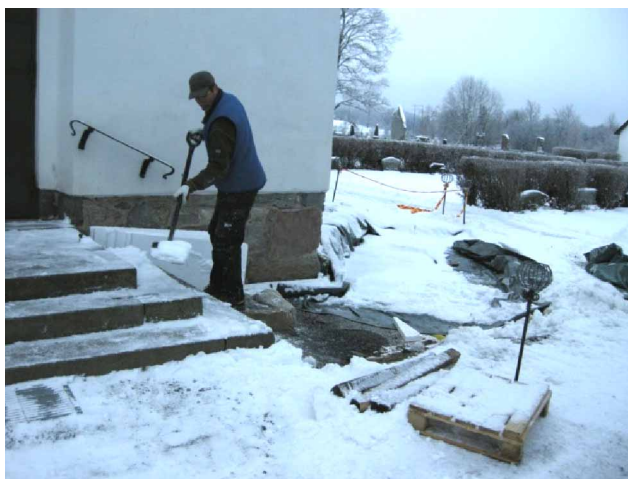
Ill. 5. Åke Fredriksson från Åkes bygg skottar bort snö från stentrappan. I bakgrunden ses urgrävningen som utförts för rampens grundläggning, här täckt med presenningar. Foto från nordväst, Daniel Olsson, Läns museet Gävleborg 2008-12-05.

Åkes bygg inledde arbetet i november 2008 med att gräva ur för rampens grundläggning. Vid detta arbete utförde arkeolog Inga Blennå, Läns-museet Gävleborg, en schaktkontroll, vilket Läns-styrelsen ställt som krav i sitt tillstånd. Det visade sig dock att jordlagren var omrörda och inga fynd påträffades under grävarbetet.²

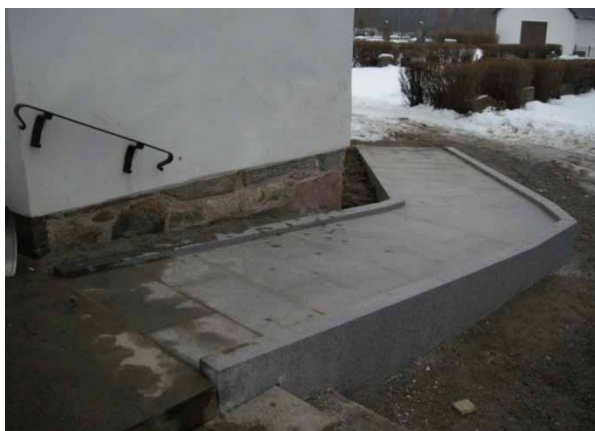
Ill. 6. Rampen från nordväst innan räcket sattes upp. Foto: Daniel Olsson, Läns museet Gävleborg 2008-12-17.

Markisolering Ecoprim, till en tjocklek av 70 mm, lades sedan ned där rampen skulle anläggas och på denna göts betongsulor under rampens blivande sidor. På betongsulorna har nytillverkade sågade granitblock av 120 mm bredd och flammad yta på utsidan placerats. Blocken sattes fast med stålstag. Mellan dessa granitsidor har fyllningsmaterial av bergkross packats väl och på detta en gjutning med betong, sättbruk och slutligen gångbanchällar av samma slags granit som rampens sidor. Dessa sidor skjuter upp en aning över rampens gångytor för att skapa ett avåkningsskydd. På rampens utsida har under 2009 ett järnräcke av rundstång av järn satts upp. Räcket avslutas med en rund nedåtböjd form. Räcket har avfärgats i helt svart kulör. Se mer om räcket under antikvariska ställningstaganden nedan.

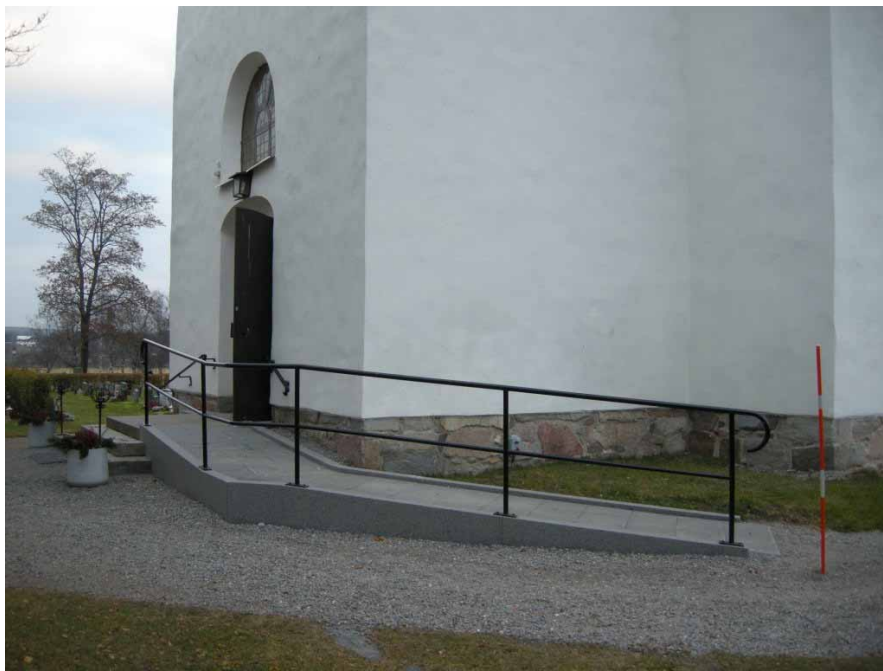
Ill. 7. Rampen från sydväst efter att räcket hade satts upp. Foto: Daniel Olsson, Länsmuseet Gävleborg 2009-11-03.

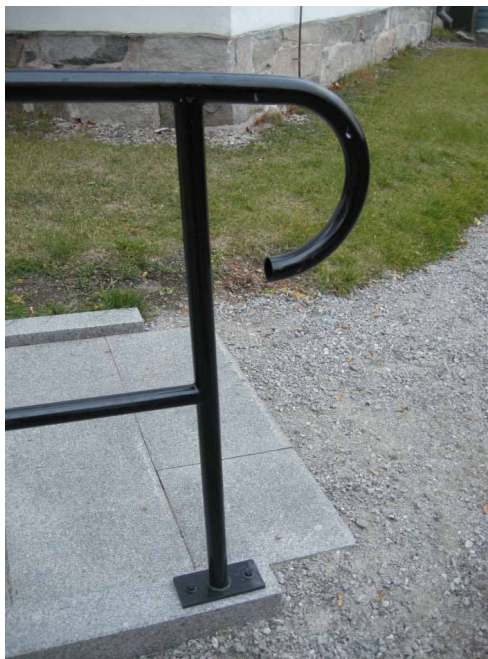
Enligt ritningens textdel skulle räcket tillverkas av fyrkantsjärn med överliggare av rundstång och ledstången skulle avslutas med en kula i ändarna. Räcket skulle bultas och skruvar täckas med halvklot av metall. Så blev dock inte fallet. Räcket utfördes istället av betydligt grövre rundstång till både stolpar och överliggare. Läns museet fick aldrig möjlighet att lämna några synpunkter på dessa förändringar. Enligt uppgift från församlingen kommer klot att sättas upp i de båda ändarna på ledstången, men det är ännu ej utfört.

Läns museet anser att det ursprungliga förslaget med mer nätta proportioner på räcket hade passat bättre in i denna miljö, men anser dock att det uppsatta räcket ändå bör kunna accepteras ur kulturmiljömässig aspekt.

Ill. 8. Detalj av räcket avslutning. Foto: Daniel Olsson, Läns museet Gävleborg 2009-11-03.

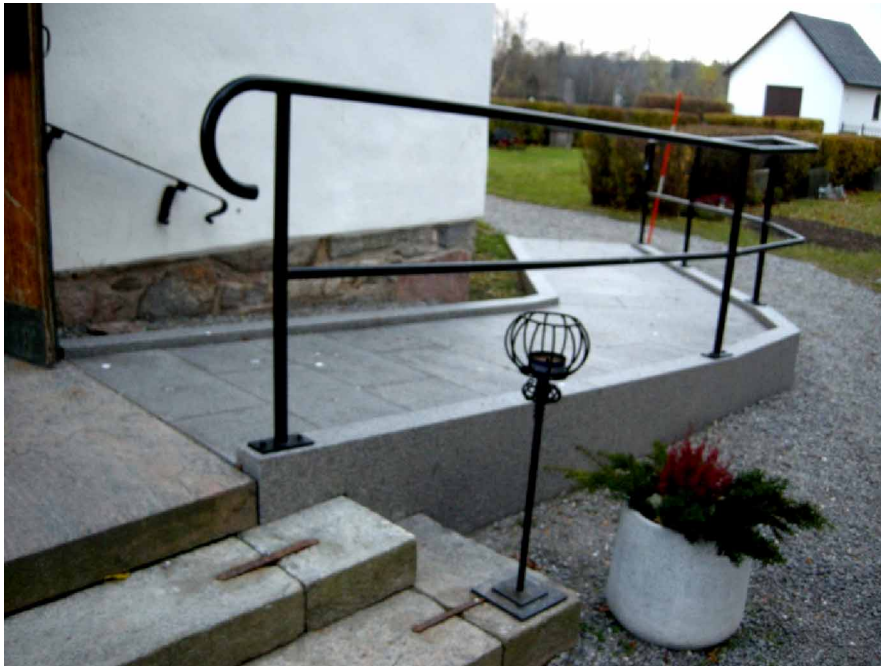
Ill. 9. Den nya rampen från nordväst. Foto: Daniel Olsson, Länsmuseet Gävleborg 2008-12-17.
