DELSBO KYRKAS ISOLERGLASRUTOR

Antikvarisk medverkan vid montage av isolerglasrutor i kyrkorum och sakristia i Delsbo kyrka

Delsbo kyrka
Delsbo socken
Hudiksvalls kommun
Hälsingland
2013

Slutrapport
Lst. Dnr: 433-7683-11
Ärendet avser: Tillstånd enligt KML

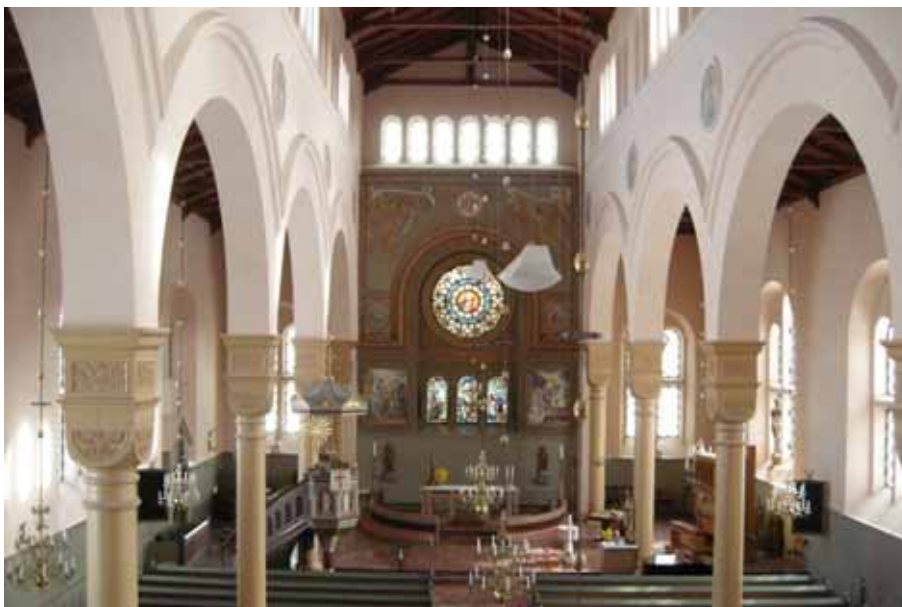
Figur 2. Kyrkorummet i Delsbo kyrka sett från läktaren före installation av isolerrutor. Foto: Daniel Olsson, Länsmuseet Gävleborg 2013-04-10.

Det har sedan lång tid funnits problem med kallras och luftdrag i Delsbo kyrka. Problemen ökade efter renoveringen 2003-2006 då kyrkorummet försågs med golvvärme och väggradiatorerna enbart behölls som komplement. Åtgärderna som utfördes vid den norra läktarunderbyggnaden våren 2013 minskade luftdraget vid borden i kyrkorummets nordvästra del, men problem kvarstod i andra delar av kyrkorummet. Vid exempelvis altarpålsarna hade drag från fönstren under lång tid upplevts som ett problem hos de som tjänstgör i kyrkan. Före ombyggnaden uppgick energiförbrukningen i kyrkorummet till 130 000 kWh per år. Det fanns således sedan lång tid ett önskemål hos församlingen att minska draget/ kallrasen från fönstren. Motiven till detta var flera. Församlingen ville:

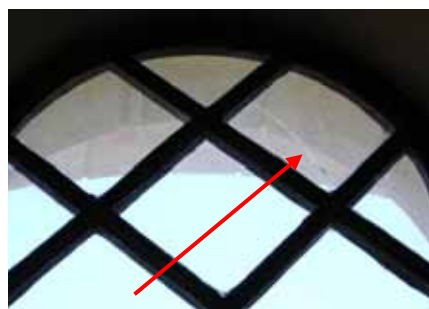
Innan arbetet inleddes hade cirka 20 av fönstren spruckna rutor. En större glasskada fanns även innanför ett av de nedre målade glasfönstren i koret.

Figur 6. Detalj av fönsterglas med spricka (se röd pil) i ett av kyrkans fönster. Foto: Daniel Olsson, Länsmuseet Gävleborg 2013-05-17.

Före installationen utförde Tord Jonsson från Delsbo glas lagning av spruckna fönsterrutor i befintliga fönster. Sammanlagt byttes cirka 20 skadade glasrutor. Till dessa har glas som i karaktär och struktur liknar fönstrens ursprungliga

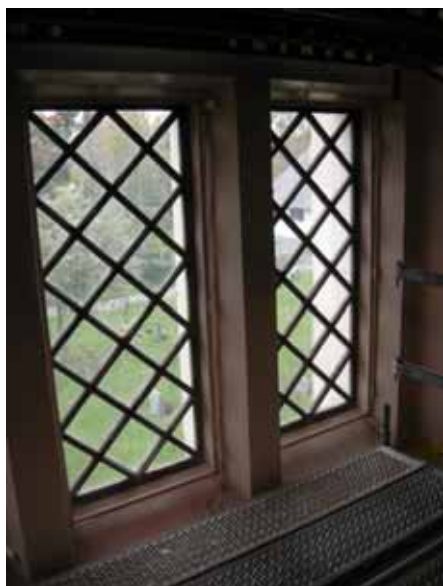
Figur 8. Detalj av fönster mot söder i kyrkorummet efter montering av karm av aluminium. Foto från nordöst, Daniel Olsson, Läns museet Gävleborg 2013-10-01.

Systemet med dessa isolerfönster bygger på att en karm utförd som en vinkel och tillverkad av aluminium monterades i murverket cirka 50-60 mm innanför befintliga fönsterbågar. I och med att fönstrens och fönsternischernas utformning varierar har varje fönster anpassats individuellt för att passa in, vilket blev ett mycket omfattande arbete i och med att kyrkan har så många fönsteröppningar. Montering i murverket utfördes med 6-8 skruvar med plugg i varje fönster. För att minimera dammbildning i kyrkorummet utfördes all borring med bormaskin med ansluten dammsugare. I den fastsatta aluminiumkarmen monterades sedan den ram av aluminium som bär isolerglasrutan. Mellan dessa finns en gummilist som är svetsad i hörnen.

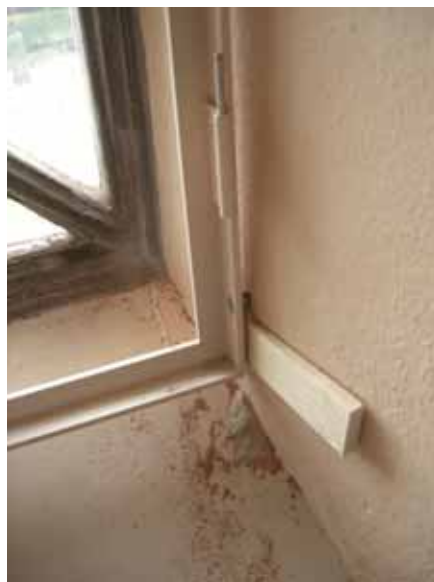
Figur 9. Detalj av aluminiumkarmens fastsättning i fönsternischen. Träkilen är bara ditsatt tillfälligt under installationen. Foto från nordöst, Daniel Olsson, Läns museet Gävleborg 2013-10-01.

Eftersom fönsternischerna är vinklade både i sidled samt uppåt och nedåt uppstod ett mellanrum mellan ramen och murverket vid installationen. Mellanrummet var särskilt stort nedtill. Då det hade varit svårt att täcka hela detta mellanrum med någon fogmassa beslöts att en förlackerad aluminiumprofil i samma kulör skulle sättas fast på aluminiumramens undersida. Övriga mellanrum har fyllts med fogmassa av märket Spurflex, istället för silikon som först föreslogs. Fogen har målats i samma kulör som aluminiumramen med Beckers akrylfärg Foni, bas A, se mer om kulörerna nedan.

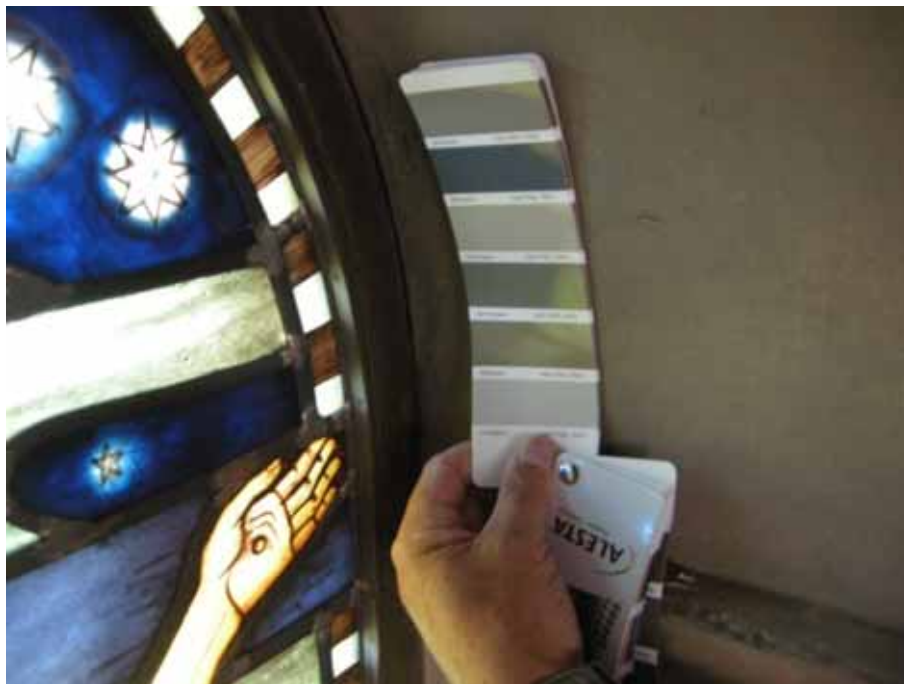
Figur 12. Bestämning av kulör för karm och ram vid ett av altarväggens romanska fönster. Foto från nordväst, Daniel Olsson, Länsmuseet Gävleborg 2013-08-26.

Länsmuseet För att få de nya isolerfönstren att synas så lite som möjligt var det viktigt att få dem att smälta in i bakgrunden. Av denna anledning gällde det att finna kulörer som låg så nära angränsande fönsternischers kulörer som möjligt. Med utgångspunkt från kulörerna som togs fram vid kyrkans senaste stora invändiga renovering bestämdes dessa kulörer i samråd med församlingen. Kulörerna valdes enligt fabrikantens önskemål i första hand enligt RAL-systemet för att underlätta fabrikslackeringen, men där det inte var möjligt att finna någon näraliggande kulör utfördes valet istället enligt NCS-systemet. Följande kulörer valdes:

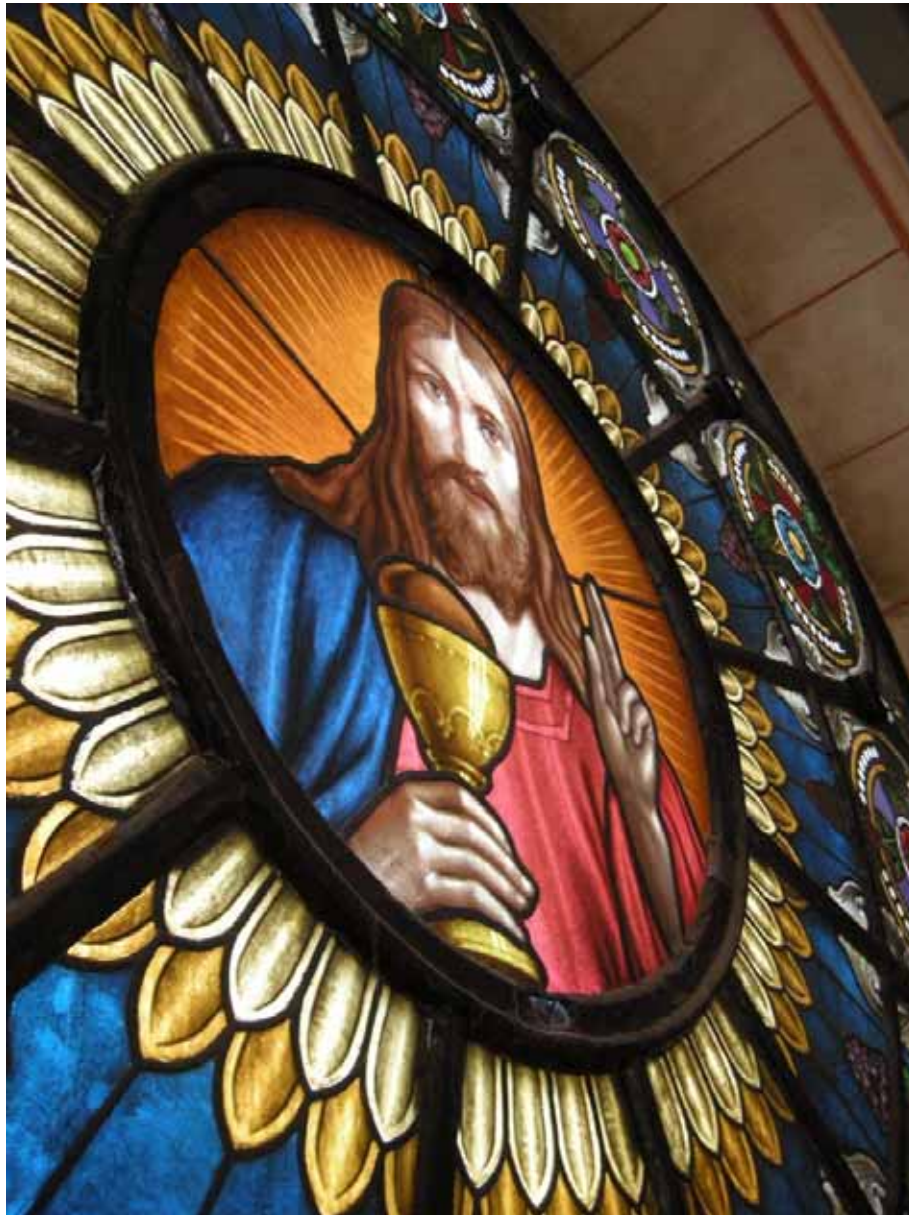
I samband med demonteringen av byggnadsställningarna inträffade en skada på mittpartiet av glasmålningen i korets rosettfönster. Skadan lagades provisoriskt med en målad plexiglasskiva av Tords glas, Delsbo, i avvaktan på en slutlig restaurering. Denna restaurering utfördes av en glaskonservator från Uppsala domkyrkas glasmålningsateljé under 2014. Vid återmonteringen av rosettfönstrets mittparti vändes hela rosettfönstrets mittparti, dvs kristusbilden, då den i alla år suttit monterad åt fel håll. Kristusfiguren välsignar nu därför med höger hand som det ursprungligen var tänkt istället för med vänster hand. Glasmålningen blev härigenom även tydligare då bemålningen var avsedd att betraktas från denna sida. Även övriga delar av fönstret sitter fortfarande vända åt fel håll, men detta är ej lika påtagligt som för centralmotivet i rosettfönstret. Denna restaurering ingick emellertid inte i denna antikvariska medverkan och omfattas av ett annat tillstånd från Länsstyrelsen daterat 2014-06-26. Arbetet finns redovisat i en separat beskrivning upprättad av den glaskonservator som utförde restaureringen.⁴

Figur 13. Detalj av rosettfönstrets centralmotiv före restaureringen. Foto från nordväst, Daniel Olsson, Läns museet Gävleborg 2013-08-13.

Vid slutbesiktningen 2013-10-31 återstod färgbättring på några fönsterbågar. En fönsterbåge gick ej att stänga helt. Dessa delar har därefter åtgärdats. Den skada som uppstod i rosettfönstrets centralmotiv har som beskrivits här ovan åtgärdats. Inga delar med koppling till denna renovering återstår således att slutföra.

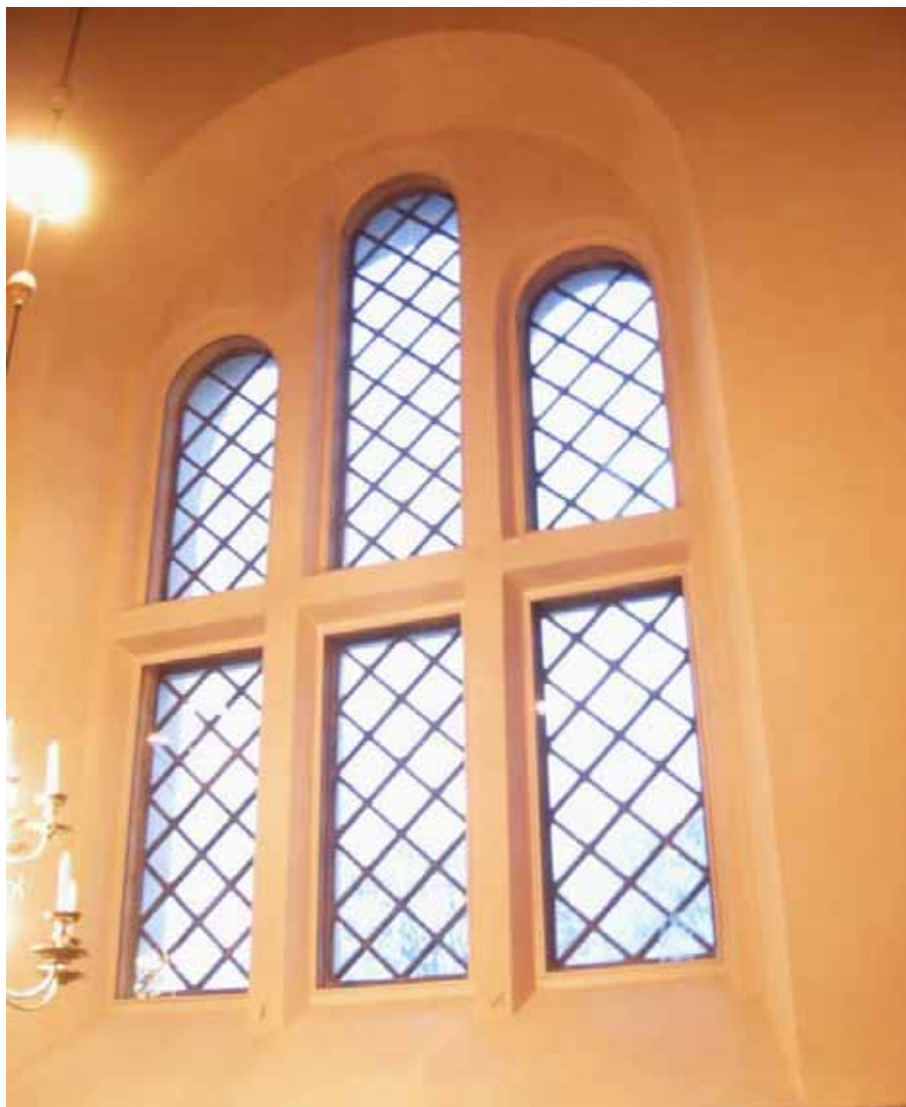
*Figur 14. Fönsterparti i kyrkorummet efter avslutad installation av isolerrutor.
Foto: Daniel Olsson, Länsmuseet Gävleborg 2013-10-31.*

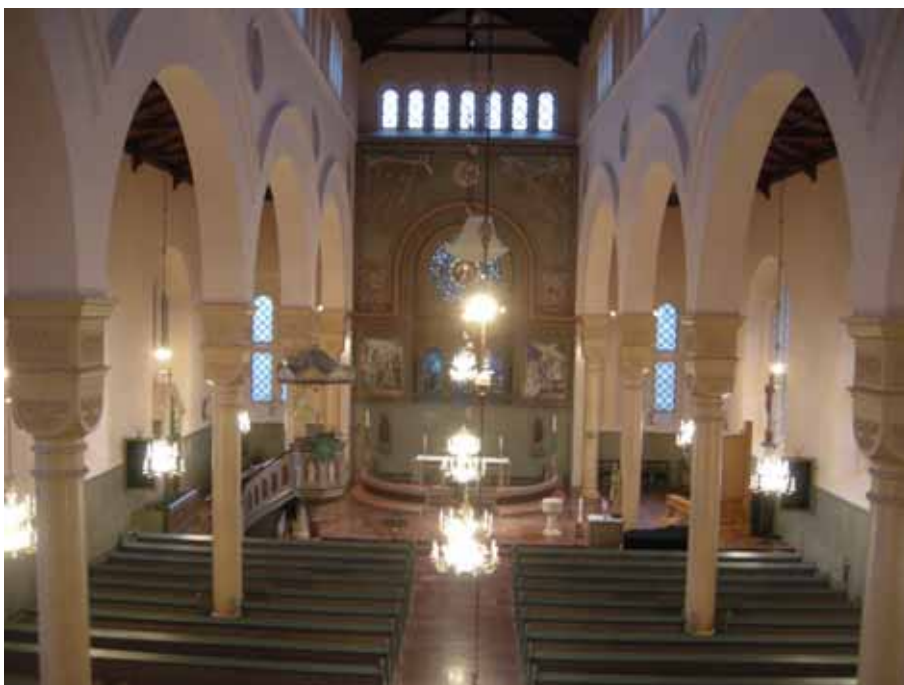
Många som besöker kyrkan har påtalat att de färgade fönstren i kyrkorummets kor fick ett annat djup i och med installationen av isolerrutorna. Den enda nackdel som församlingen har upplevt är att de nya isolerrutorna i högre grad än tidigare ger reflexer från ljuskronorna.

Figur 16. Kyrkorummet sett från läktaren efter avslutad installation av isolerrutor. Foto från sydväst, Daniel Olsson, Läns museet Gävleborg 2013-10-31.
