# Högs kyrka

Antikvarisk kontroll vid takomläggning  
och åtgärder på klockstapel

Högs kyrka  
Högs socken  
Hudiksvalls kommun  
Hälsingland  
2000–2001

Rapport 2004:11  
Anna Lindgren  
Elsa Röing

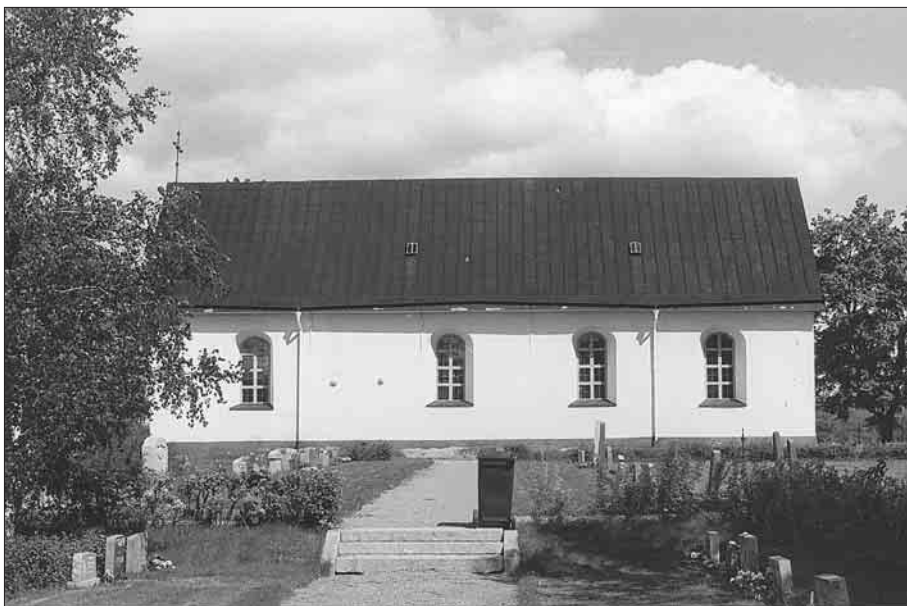
Det befintliga enkelfalsade plåttaket på långshuset tillkom någon gång mellan 1884 och 1912 i skivformatet 60x120 cm. På den norra sidan 12 rader från väster hade ilagningar med små skivor gjorts vid något tillfälle. Från den östra gaveln hade ett område frånnock till takfot med en bredd av 9 skivor bytts till galvaniserad plåt, antagligen vid 1968 års renovering.

*Bild 6. Högs kyrka före upprustning. Foto Länsmuseet Gävleborg 2000.*

På långskeppet har samtliga skivor bytts ut. Ny galvaniserad plåt med en tjocklek av 0,7 mm har lagts i formatet 60x120 cm. Skivorna har falsats med enkelfals, bortsett från fotrännan som har dubbelfalsats. Tvärfalsarna är linjära. Fotrännan, som har en höjd av 12 cm, stadgas upp av krokar utan konsolstöd.

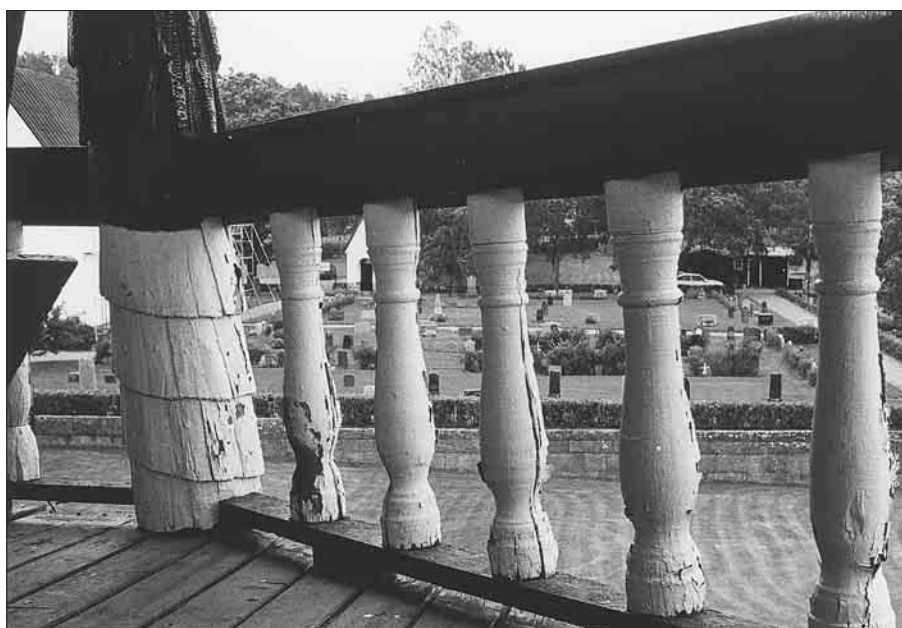
Klockstapelns tak är spåntäckt. De spåntäckta ytorna samt konstruktionsträ och bjälklag var behandlade med stenkoltjära. Ytorna mot söder och väster hade blivit relativt träreana medan tjockare skikt av stenkoltjäran fanns kvar mot norr och öster. Många av de balusterdockor som bar upp räcket var också rötskadade.<sup>19</sup>

*Bild 7. Klockstapelns balusterdockor före åtgärd. Foto Läns museet Gävleborg 2000.*

Sexton balusterdockor har nytillverkats av furu, med de äldre som förebild. De har svarvats för hand med samma oregelbundenhet som de ursprungliga. De nytillverkade dockorna har fästs på samma sätt som befintligt, d.v.s. skråspikats i räckets underliggare med smidd spik. De nya och gamla balusterdockorna har impregnerats med en blandning av linolja och terpentin och därefter målats med linoljefärg.

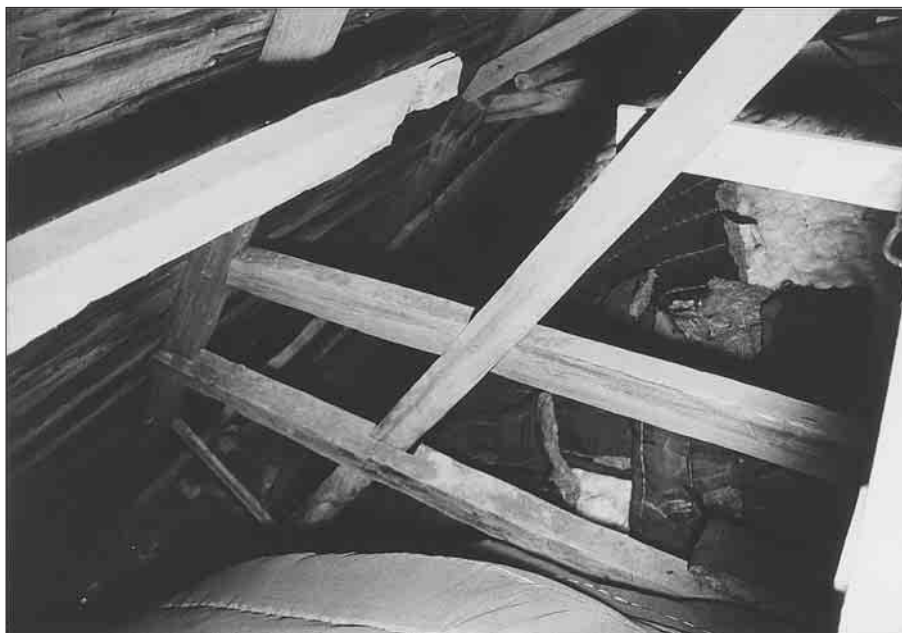
*Bild 8. Isolering på valven vid takstol 9 före åtgärd. Foto Läns museet Gävleborg 2000.*

Efter önskemål från församlingen frångick man handlingarna vad gäller ny isolering och behöll istället den gamla, som rättades till och försågs med ny isolering ovanpå. Detta innebär att mineralullsskivor täcker valven och att lösull placerats ovanpå valven. Totalt uppgår isoleringen till en tjocklek av cirka 20 cm. Den nya isoleringen fästes uppiifrån för att förhindra ingrepp i valven. Skorstensstockarna på vinden har delvis rivits för att erhålla en jämn nivå på ovansidan och därefter täckts med isolering.

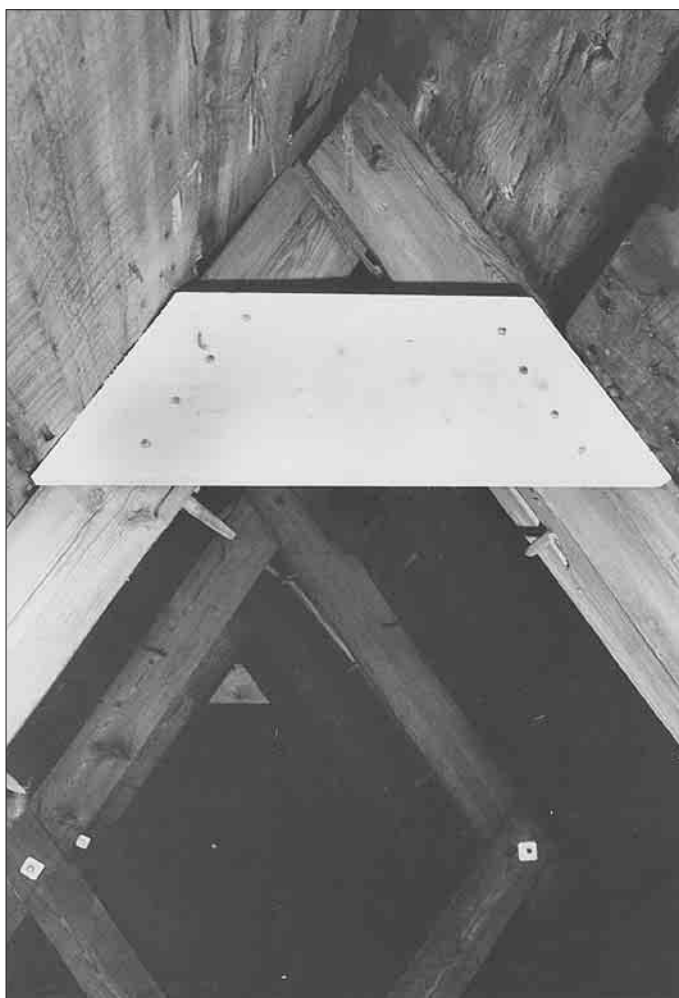
*Bild 9. Takstolar efter lagning. Foto Läns museet Gävleborg 2000.*

Takstolarna har åtgärdats genom förstärkning med bultförband, spikförband och komplettering av träkilar och dymlingar. På takstol 10, sett västerifrån, har en del (med en längd av cirka 30 cm och en bredd av cirka 2 cm) av det norra högbenet lossnat p.g.a. att en äldre smidd spik slagits igenom högbenet. Detta har troligtvis skett genom att plåtslagarna från ovansidan knackat ned spiken. Den spruckna delen lämnades orörd eftersom den sitter fast i de övre och nedre delarna.

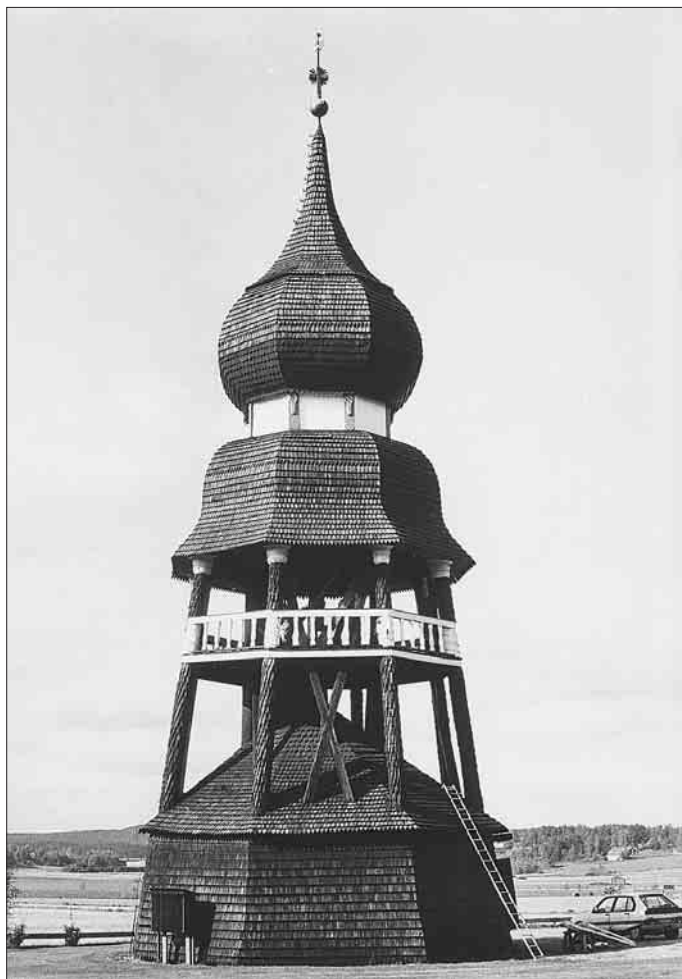
Målning har utförts med linoljefärg i för tjocka lager på vissa ställen.

*Bild 10. Klockstapeln efter målning.  
Foto Länsmuseet Gävleborg 2001.*

Klockstapeln har återfått den färgsättning som den hade på 1870-talet:

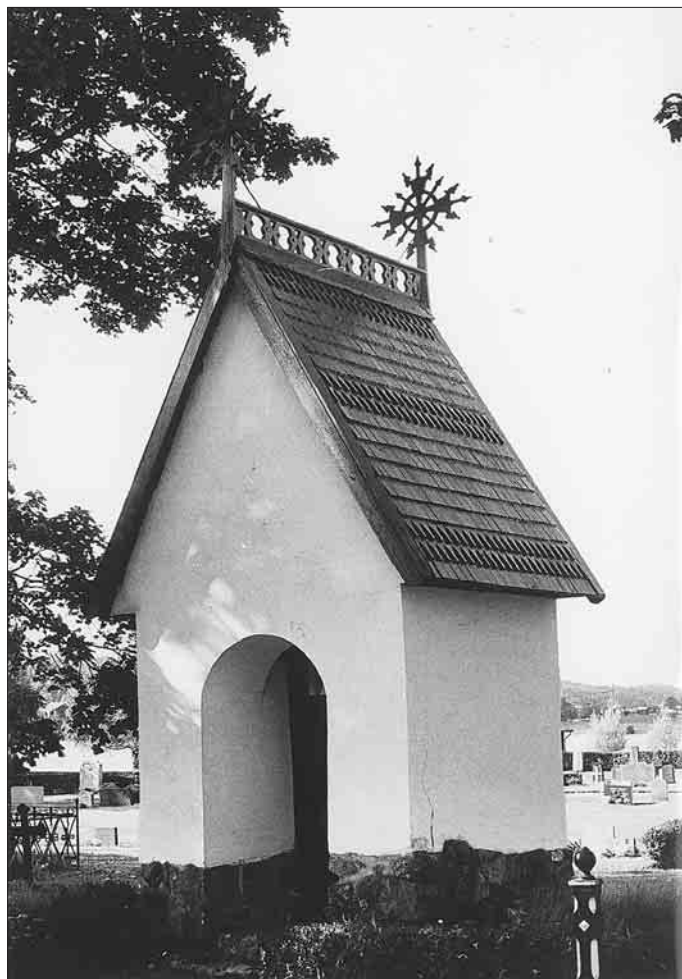
*Bild 11. Stigporten efter tjärning av tak.  
Foto Länsmuseet Gävleborg 2001.*

Stigportens tak har strukits med tjära, Skogens Kol TA Special, två gånger.

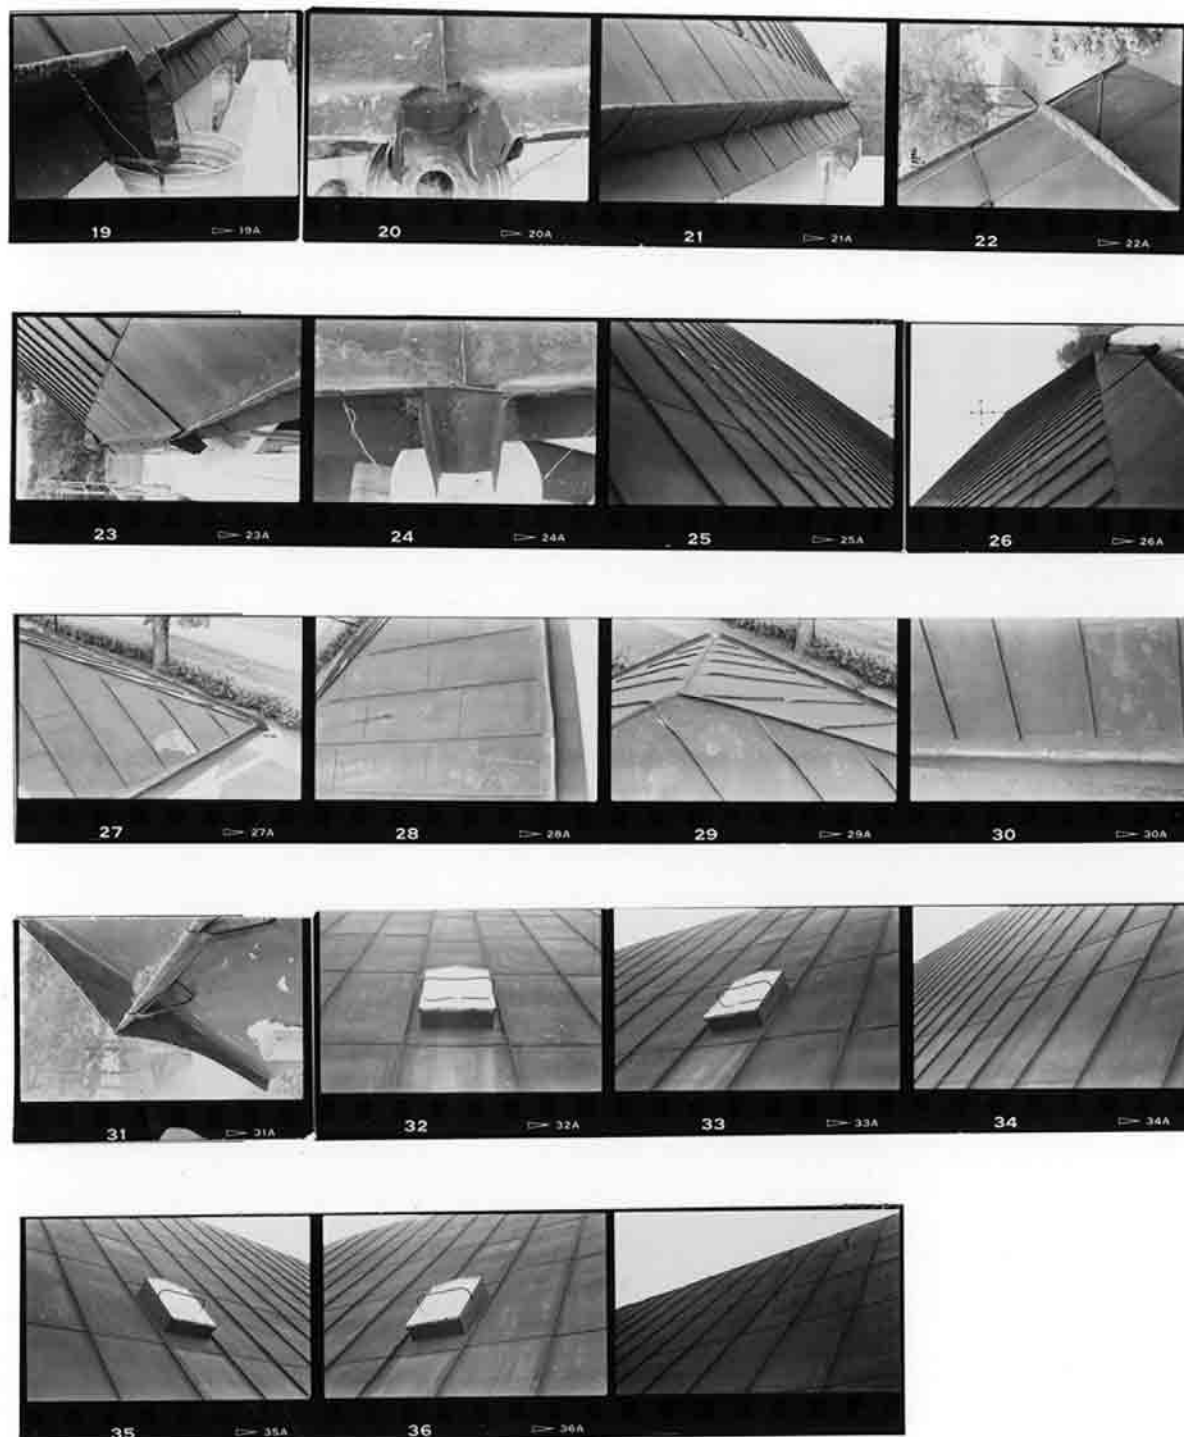
- 19-26 Taktäckning på den norra sidan före byte.  
27-30 Taktäckning på sakristian före åtgärd.  
31-37 Taktäckning på den södra sidan före byte.

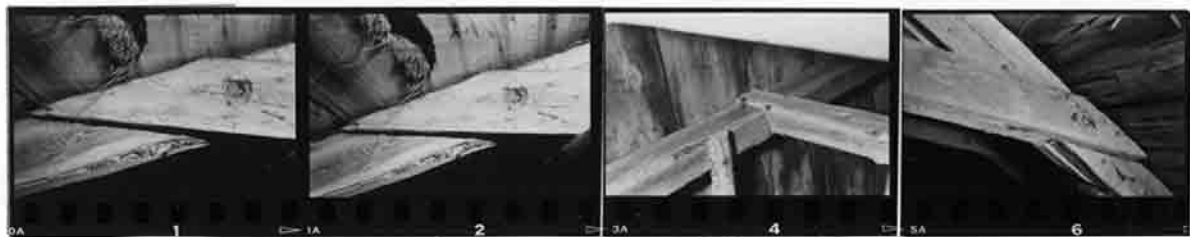
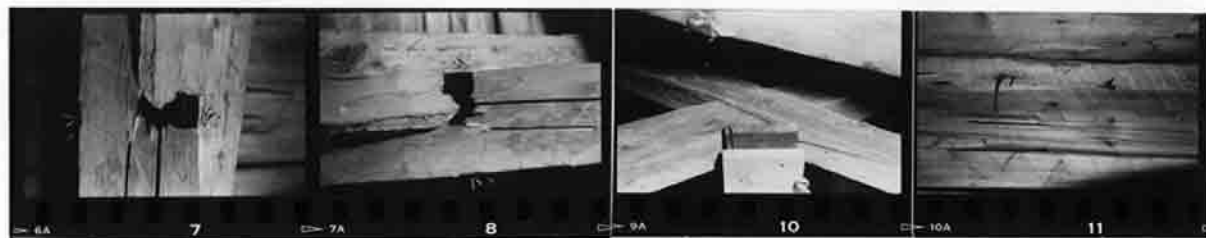
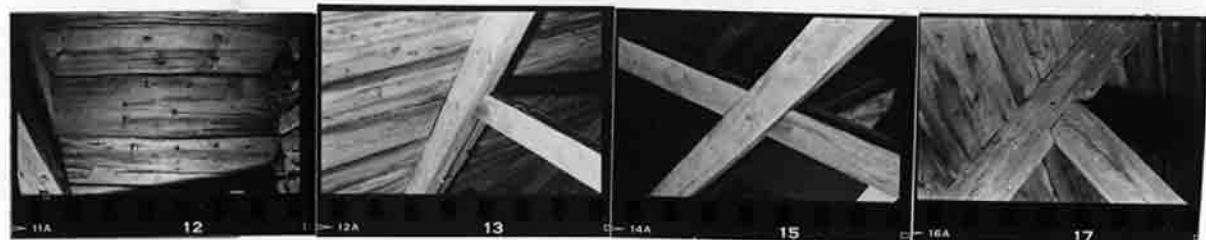
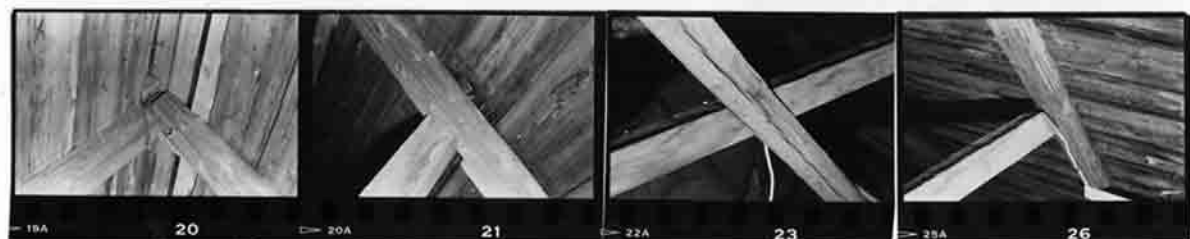
Högs kyrka – dokumentation av takstolar före åtgärd

- 1-2 Takstol nr 1, knutpunkt 4.
- 4 Takstol nr 1, knutpunkt 5.
- 6-8 Takstol nr 1, knutpunkt 8.
- 10 Takstol nr 1, knutpunkt 12.
- 11-12 Sprätt-täljning på taktro.
- 13 Takstol nr 6, knutpunkt 3.
- 15 Takstol nr 6, knutpunkt 4.
- 17 Takstol nr 6, knutpunkt 5.
- 20 Takstol nr 6, knutpunkt 6.
- 21 Takstol nr 6, knutpunkt 7.
- 23 Takstol nr 6, knutpunkt 8.
- 26 Takstol nr 6, knutpunkt 9.

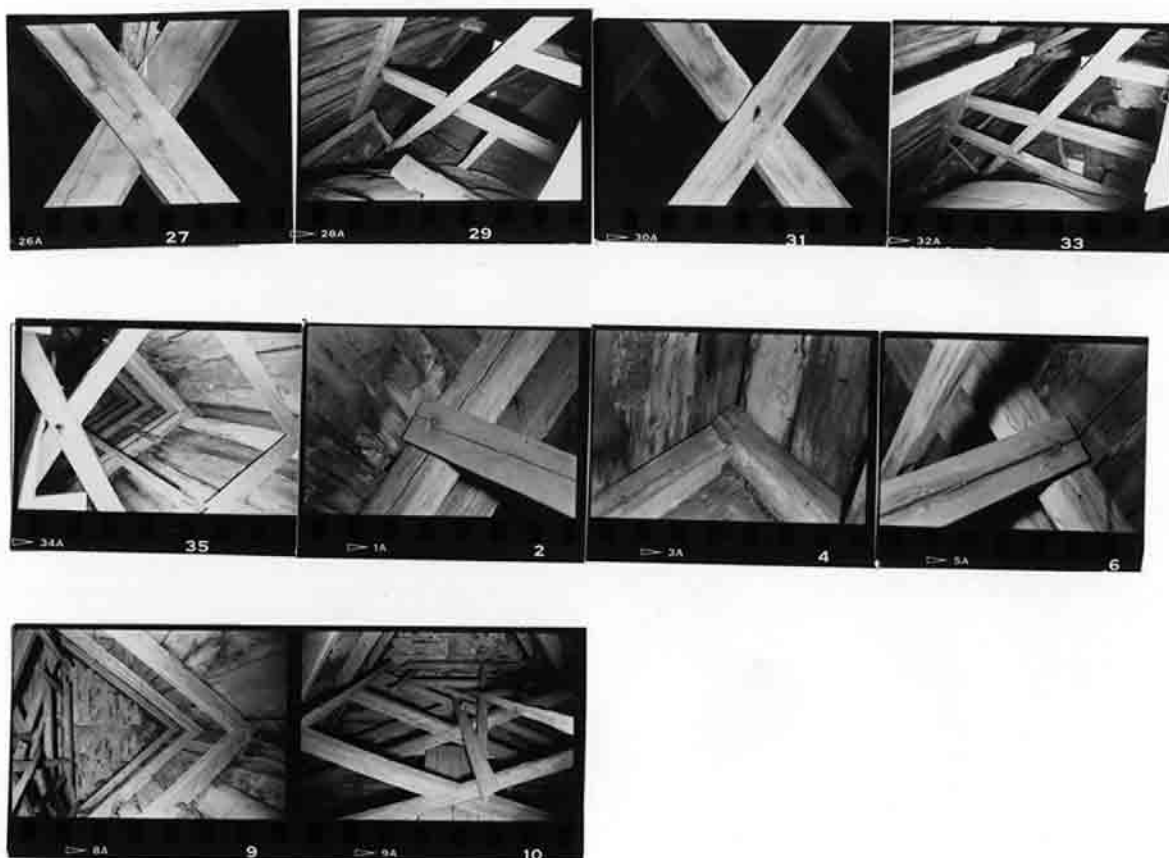
Högs kyrka – dokumentation av takstolar före åtgärd

- 27 Takstol nr 6, knutpunkt 12.
- 29 Isolering på valven vid takstol nr 6 före åtgärd, mot norr.
- 31 Takstol nr 9, knutpunkt 16.
- 33 Isolering på valven vid takstol nr 9 före åtgärd, mot norr.
- 35 Översikt mot öster, närmast takstol nr 14.
- 2 Takstol nr 15, knutpunkt 3.
- 4 Takstol nr 15, knutpunkt 4.
- 6 Takstol nr 15, knutpunkt 5.
- 9-10 Mot den östra gaveln.

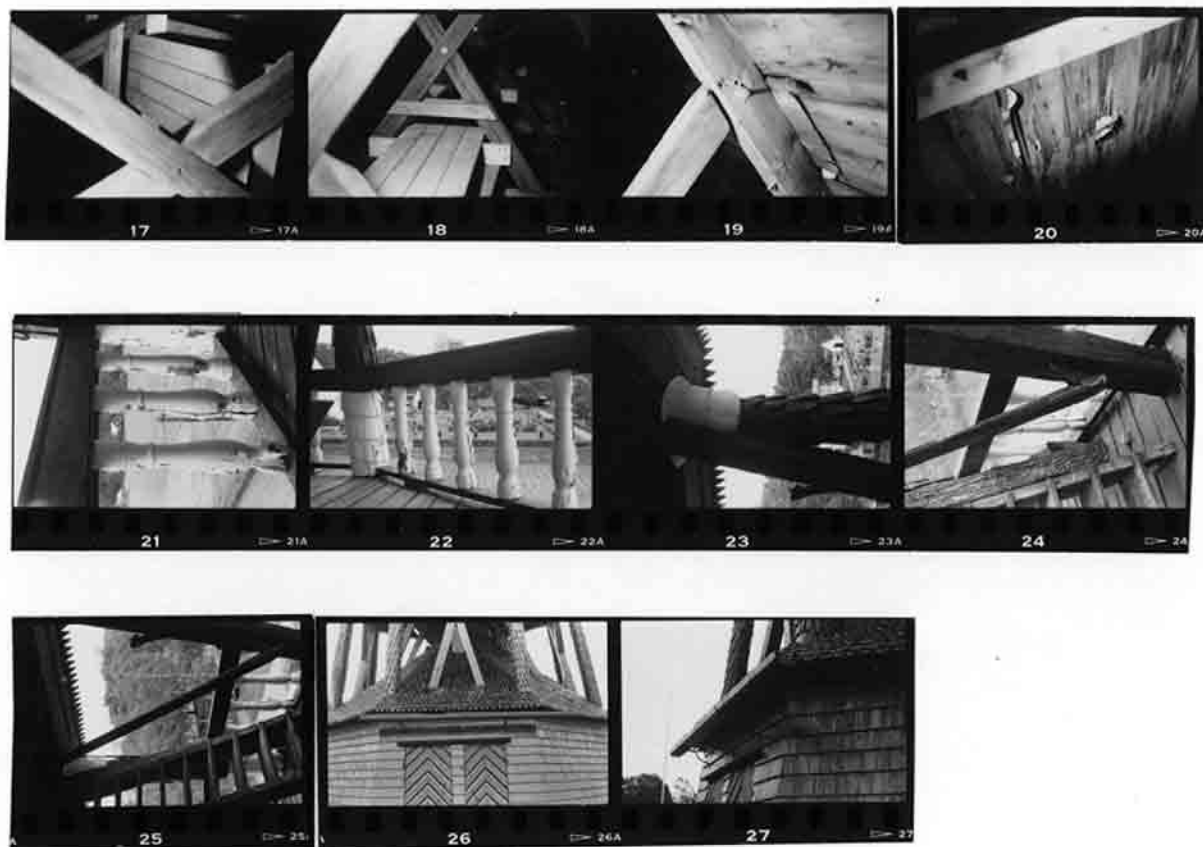
- 17-18 Ny landgång på vinden.
- 19 Takstol nr 7 efter åtgärd.
- 20 Taktro med öppningar.
- 21-22 Klockstapel, balusterdockor före åtgärd.
- 23 Klockstapel, kapital före ommålning.
- 24-25 Klockstapel, handledare vid trappa.
- 26-27 Klockstapel, före byte av hänggränna.
