Skogs kyrka

Antikvarisk kontroll vid exteriöra åtgärder

Skogs socken
Hälsingland
2002–2003

Rapport 2005:08
Lena Boox

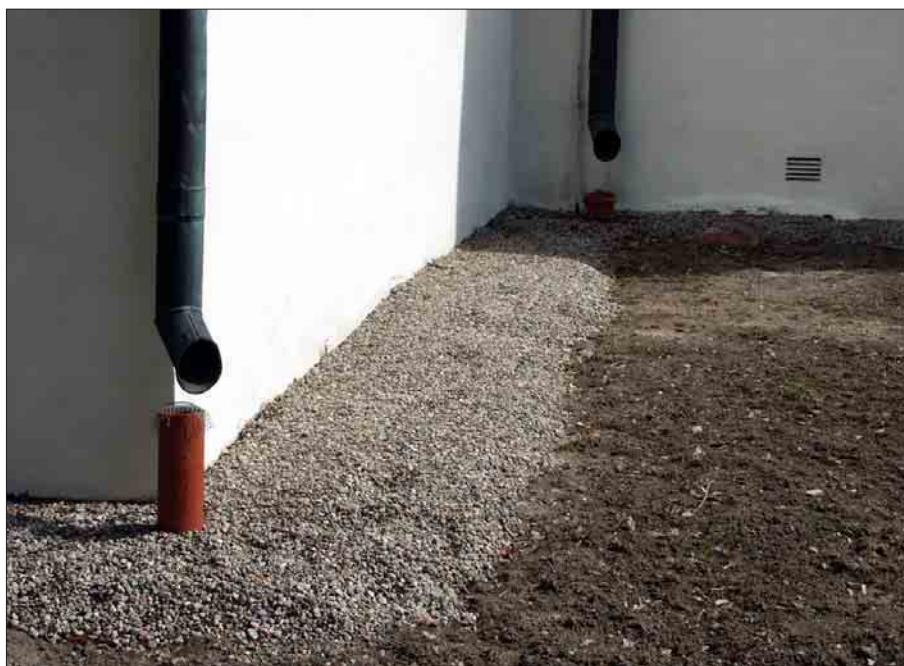
Marken närmast kyrkans ytterväggar var delvis gräsbeväxt och delvis belagd med singel i kraftigt varierande grovlekar.

Bild 4. Marken närmast fasaden har åtgärdats. Foto Henrik Lindblad. Dg 03-1606

En dräneringsgrav, 80 cm bred och 60–70 cm djup, har grävts upp. På detta djup har en dräneringsslang lagts, till vilken nya brunnar under stuprören anslutits. Dräneringen har avslutats 10–15 cm under fasadputsens underkant. Nytt singel har lagts på till en nivå strax över fasadputsens kant.

De syrenbuskar som tidigare växte intill fasaden har tagits bort.

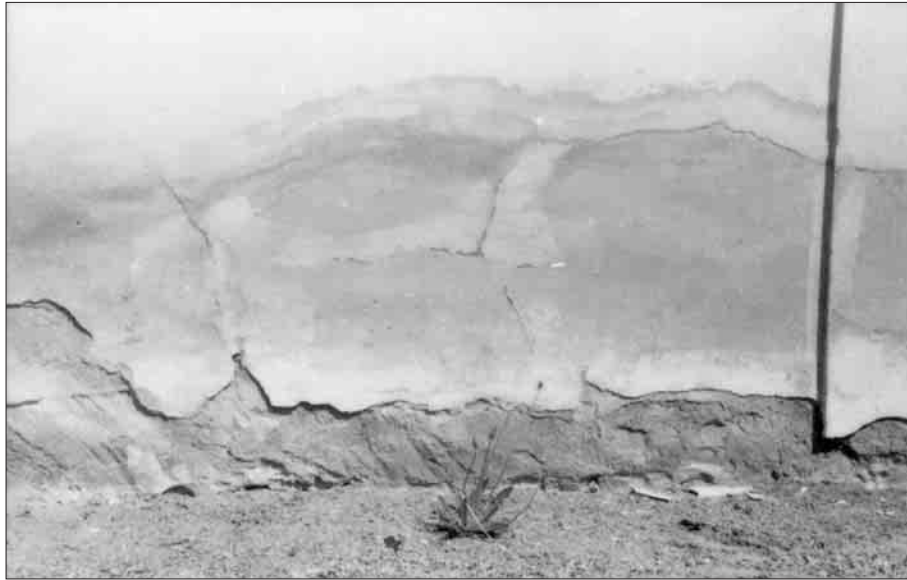
Inför den nu genomförda renoveringen hade kyrkans putsade fasader omfattande skador vilka tillskrevs den dåliga dräneringen och bristfälligt omhändertagande av dagvattnet. Regnvatten från stuprören stannade kvar i marken och sögs upp i fasad och grund. Syftet med renoveringen var att åtgärda skadorna och orsaken till deras uppkomst. Målsättningen var att genomföra detta på ett sådant sätt att kulturhistoriska värden ej förlorades men samtidigt få en tekniskt acceptabel lösning.

Bild 5. Putsskador på fasaden före åtgärd. Foto Henrik Lindblad. S 02-88:3.

På fasadernas nedre del, upp till bröstningslisten som finns i linje med fönstrens nederkant, fanns KC-bruk över ganska stora och sammanhängande ytor. Allt KC-bruk och alla putssläpp har knackats bort. De har ersatts med rent lufthårdnande kalkbruk, Optiroc Serpo 144.

Putsytorna har avfärgats med kalkfärg som beretts på plats. Kalkfärgen har blandats med våtsläckt Gotlandskalk från Byggnadshyttan Kalk AB. Fasadkulören har av konservator fastställts till NCS 0505-Y40R, bruten vit. Pigmentet utgörs av obränd terra. Det är det enda färglager som påträffats på fasaderna och dess ålder är oklar. De dragband av järn som löper runt fasaden, under takfoten, har målats in i samma kulör. På den södra fasaden har dragbandet svetsats ihop då det var trasigt.

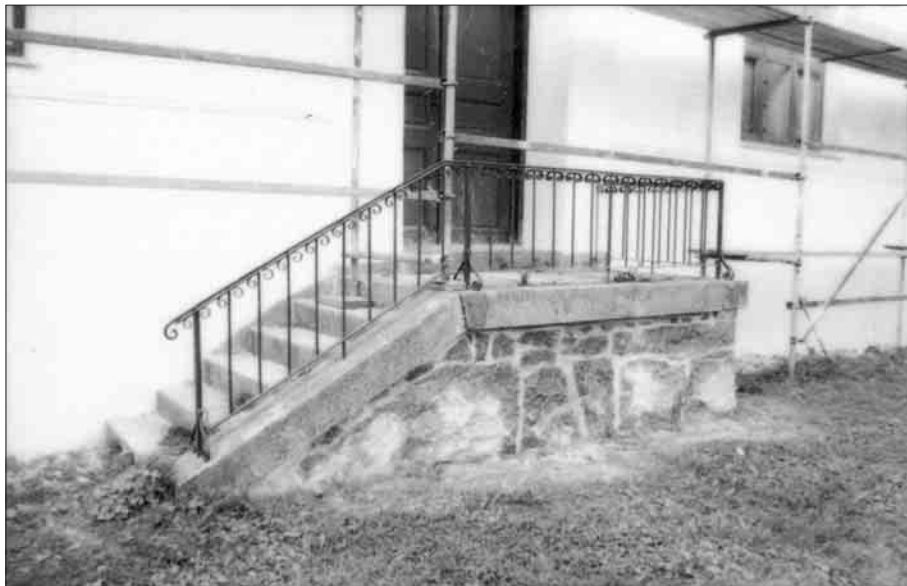
Bild 6. Trapp vid östra ingången efter åtgärd. Foto Henrik Lindblad. S 02-91:18.

Trappan är uppbyggd och murad av grovhuggen natursten. Ursprungligen var stenen synlig men vid något tillfälle putsades naturstenen med KC-bruk. Fogarna igenslammades med kalkbruk och färgades gröna med okänd färgtyp. Putsen hade skador och färgen flagade. KC-bruket i fogarna har nu bilats bort och dessa har fyllts med rent lufthårdnande kalkbruk, Optiroc Serpo 144. Ingen putsning har skett av trappan. Växtlighet på trappstegen har tagits bort.

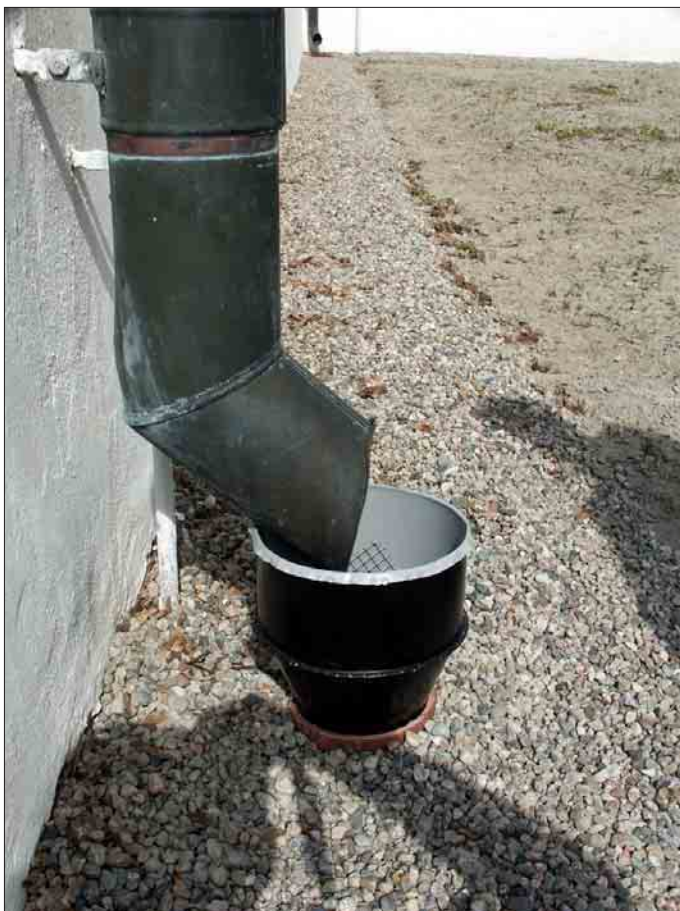
Bild 7. Stuprör med vattenuppsamlare. Vattensamlaren leder vattnet som kastas ut från stupröret ned i dräneringsbrunnen. Vattensamlaren motverkar att vatten rinner ut på marken vilket i sin tur kan orsaka att fasadputsens suger upp vattnet. Foto Henrik Lindblad. Dg 03-1609.

De nya brunnarna under stuprören skall förses med vattenuppsamlare för att försäkra att vattnet verkligen leds in i brunnen och inte hamnar på marken.

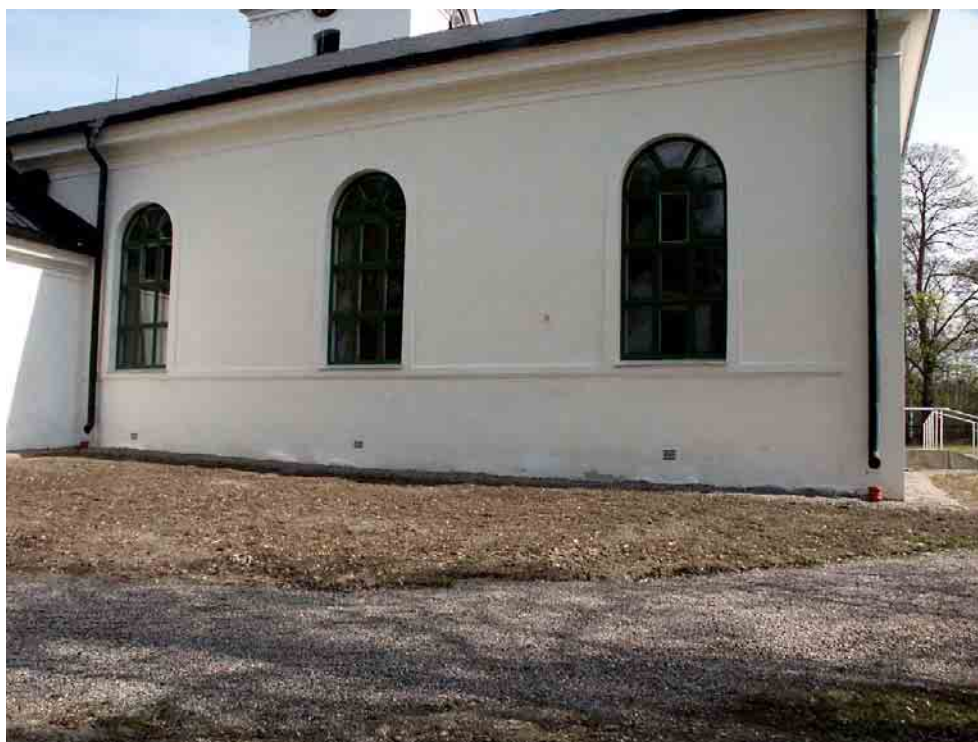
Skogs kyrka. Fasad mot norr-markarbeten.

fylla upp med mer matjord. De buskar (syrener) som tidigare stod alltför nära fasaden var nu borttagna. De kommer troligen att ersättas med flyttbara växter (dvs. planterade i stora krukor eller vida skålar).

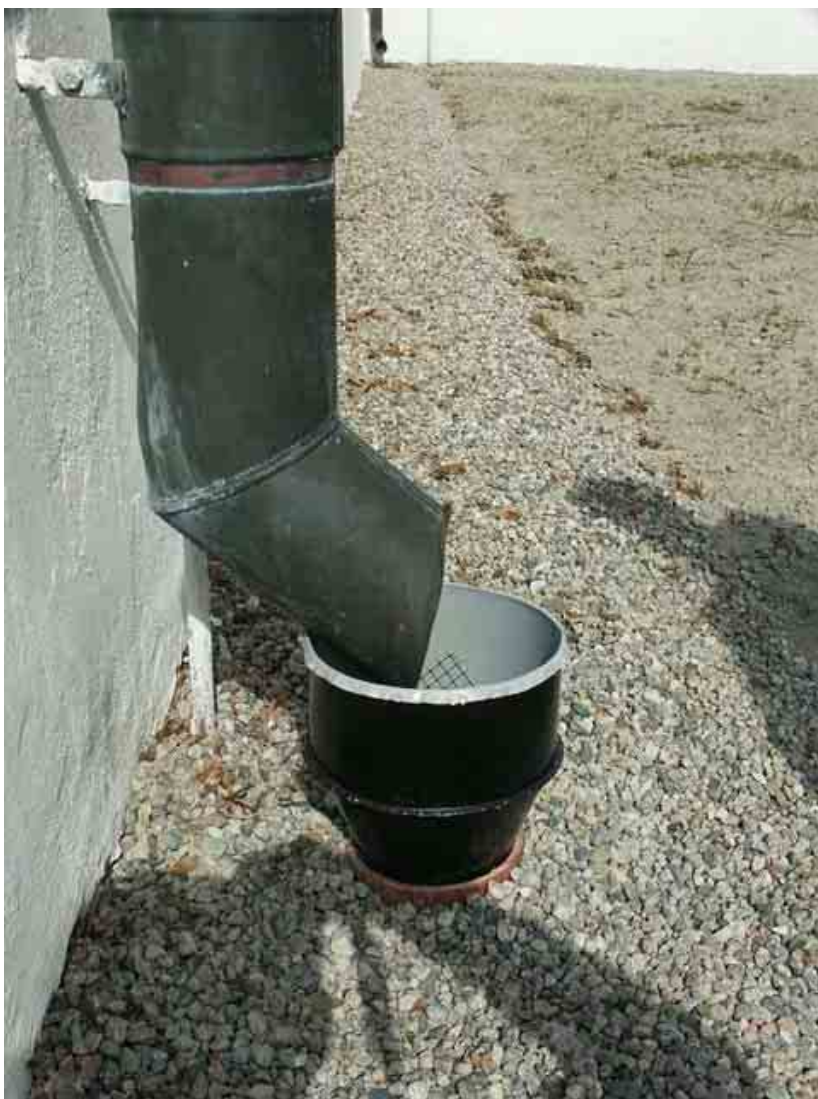
Det som nu framförallt återstår är uppsamlingen av vattnet från stuprören. Detta sker för närvarande genom de orange plaströr som leder bort vattnet. Stuprören är utförda av kopparplåt med utkast i skarp vinkel. Enligt tidigare samtal med Sivert Engblom skall uppsamlarna utföras som trattar i kopparplåt med lövgaller av rostfritt stål. Uppsamlarna med anslutande rör kommer därmed att dölja plaströren, ståltrådsgallren kommer knappast att synas. Vid besöket förevisades ett prov (i järnplåt) som församlingen låtit en plåtslagare utföra. Detta hade monterats under stupröret i sydvästra hörnet. Den trattformade uppsamlaren var nu närmast cirkelformad och av ganska ansevärd dimensioner. Den var något för hög. Den kommer istället att göras oval med rak bakkant och sänkas cirka 5 cm. Framförallt på norra sidan är avståndet mellan utkastarna och marken stort (se foto). Utkastarna är där möjliga att flytta ner något, till ett par dm höjd ovan marken.

Skogs kyrka, sydvästra hörnet. Prov på vattenuppsamlare.

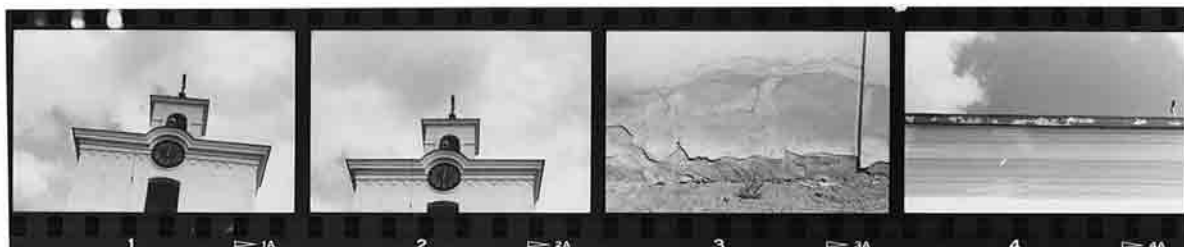
- 1-2 Tornlanterninen.
- 3 Putsskador, grunden i norr.
- 4 Flagnande färg, takfotskant.

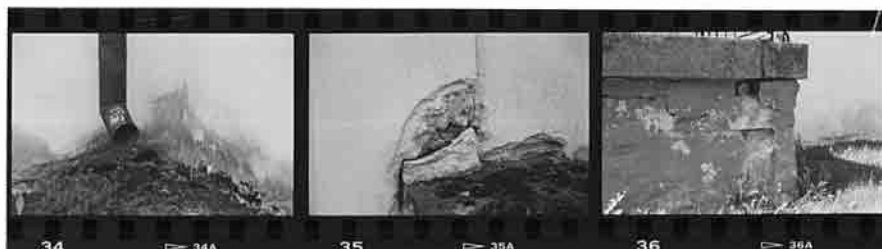
- 34-35 Putsskada vid grunden.
36 Trappan i öster, putsskador.

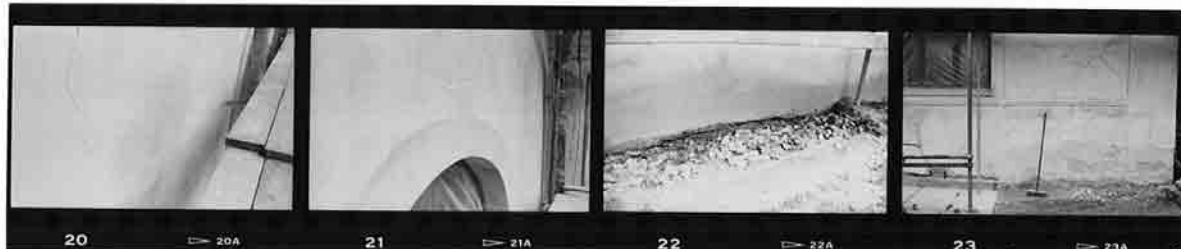
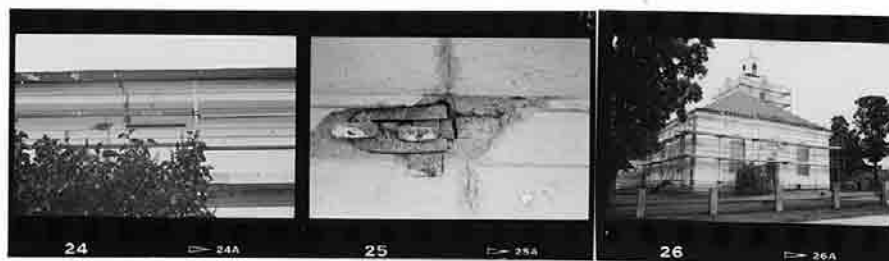
- 20-23 Putsrenovering, detalj.
- 24 Dragband, södra fasaden.
- 25 Dragband, detalj.
- 26 Exteriör från väster.

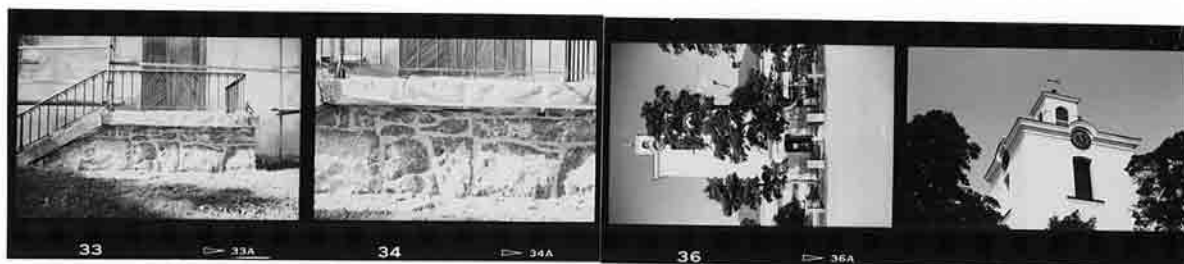
- 33 Trappen i öster.
- 34 Trappen i öster (detalj).
- 36 Exteriör från söder.
- 37 Tornets överdel från söder.

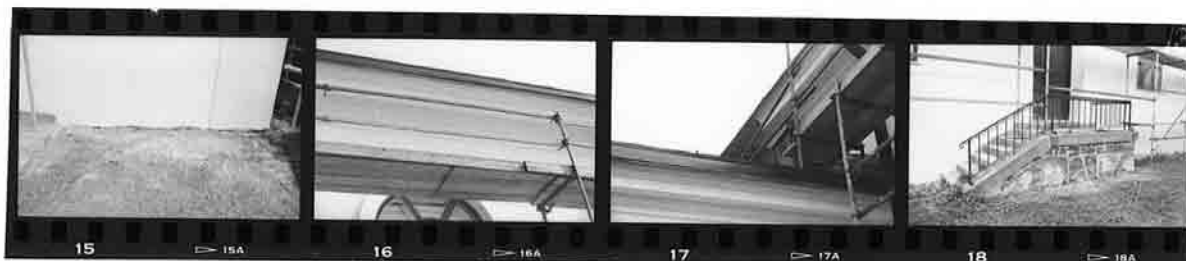
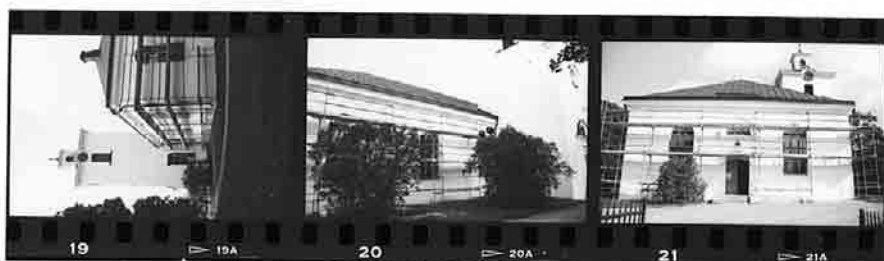
- 15 Slutbesiktning av putsrenovering (sockel).
- 16-17 Slutbesiktning av putsrenovering (takfot).
- 18 Slutbesiktning av putsrenovering (frilagd trapp i öster).
- 19 Exteriör från öster.
- 20 Exteriör från sydväst.
- 21 Exteriör från söder.

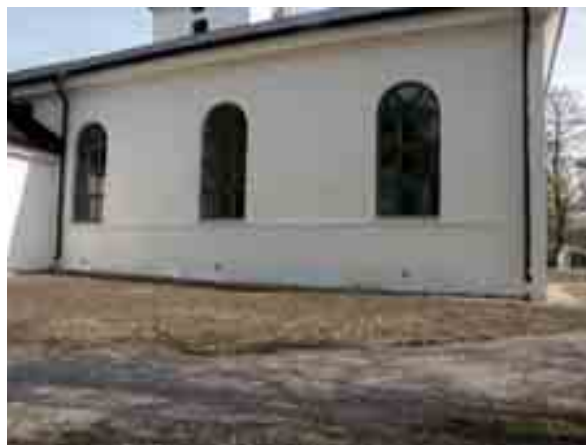
Exteriör från norr, markarbeten.
Bildnr Dg 03-1605

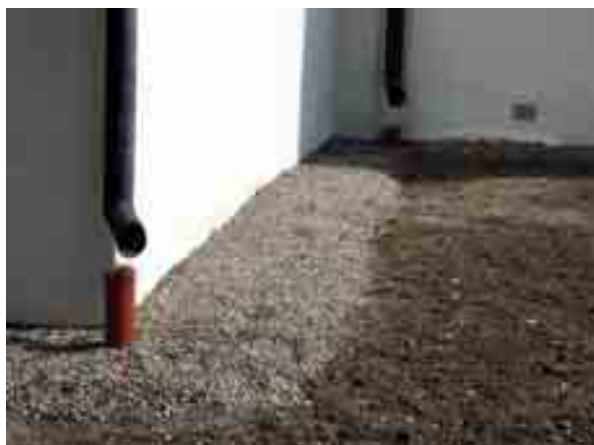
Stuprör vid norra fasaden. Bildnr Dg 03-1606

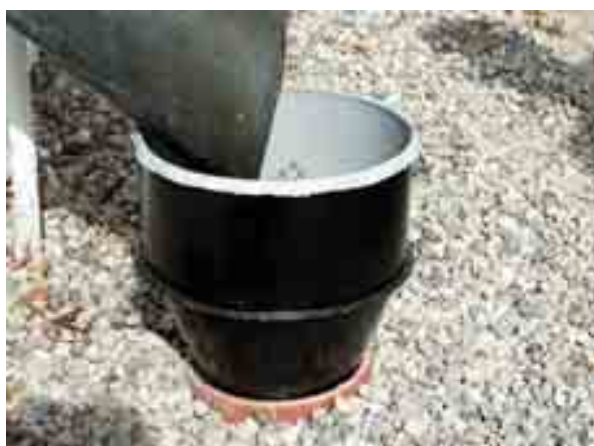
Prov på vattenuppsamlare i sydvästra
hörnet. Bildnr Dg 03-1608

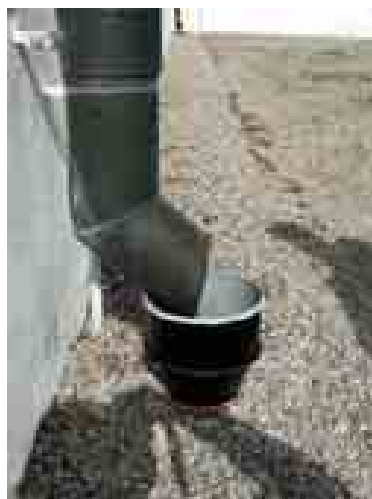
Stupröret i sydvästra hörnet.
Bildnr Dg 03-1609
