Nygårds i Bro

Kulturhistorisk utredning – antikvarisk kontroll vid renovering
och förslag till skydd avseende underhåll och vård

Bro 3:7
Ovansjö socken
Sandvikens kommun
Gästrikland
1995–2005

Rapport 2005:09
Lena Boox

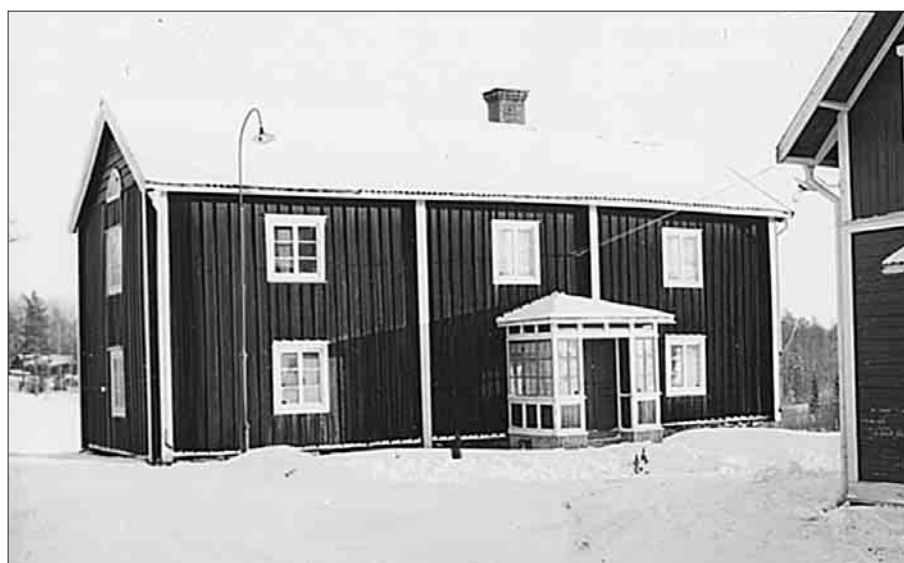
Bild 5. Den äldre huvudbyggnaden före renovering 1995. Foto T. Sandstedt. Länsmuseet Gävleborg. K 97-302.

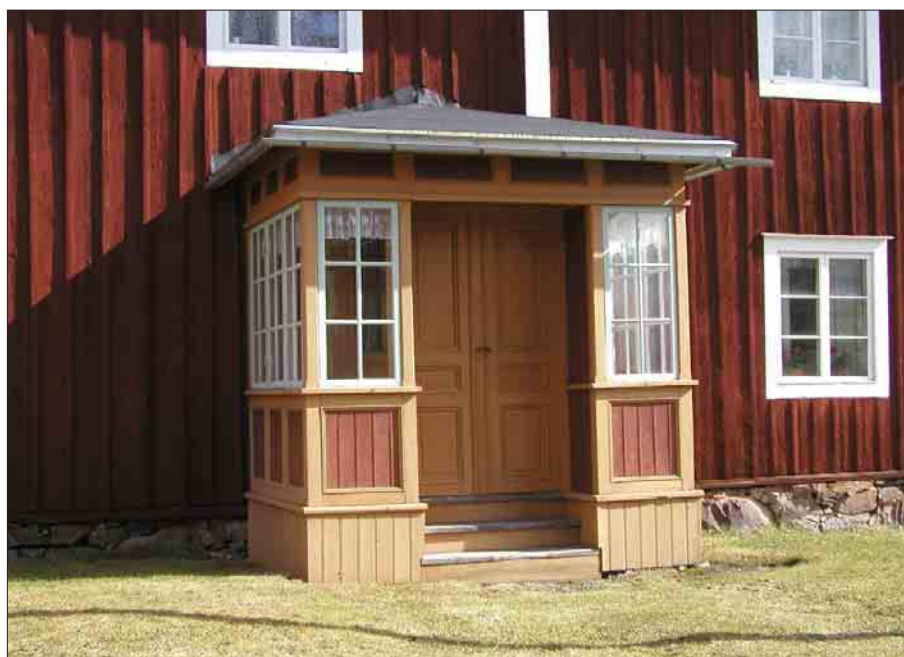
Bild 21. Verandan efter målning och renovering. Dg 05-1348.

Verandan målades. All gammal lös färg, plastfärg, togs bort. Vid borttagningen av färg konstaterades att verandan hade rötskador som tidigare inte varit kända. De fanns på panelens nedre del, bakom listverket. Ytterväggspanelen är uppbyggd i sektioner med spegelverk. Panelens baksida utgör insidans vägg. Rötskadorna hade fortsatt in på golvsockeln på verandans insida. Den skadade pärlsponten, sammanlagt åtta brädor, framförallt mot norr, byttes ut i sina hela längder för att få stabilitet. Detta var nödvändigt då panelen utgör såväl ytter- som innervägg. Även delar av golvsockeln byttes ut. Åtgärderna krävde att de väggfasta bänkarna på insidan monterades bort under arbetet. Innan skadan upptäcktes hade de konservatorsarbeten som också var inplanerade blivit utförda i verandans interiör. Till viss del fick dessa göras om och nymålning fick ske av det nya virket. Panel och sockel byttes ut mot ny i lika utförande som den borttagna.

Målningen av verandan har inneburet att verandans originalfärgsättning återställdes. Verandan är ett senare tillskott på byggnaden, från tiden kring sekelskiftet 1800/1900. Verandans exteriör målades med linoljefärg i följande kulörer:

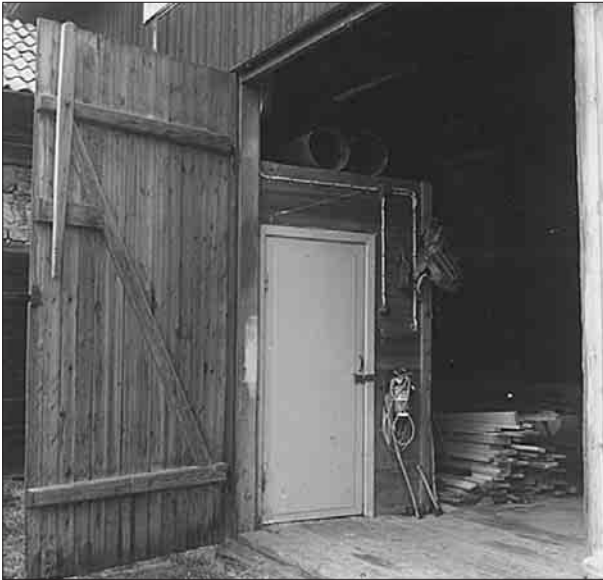
Bild 22. Mjölkammaren. K 96-1179.

Under 1996 byttes bottensyllarna vid mjölkammaren. Mjölkammaren var ett inbyggt utrymme i logen och ett senare tillägg i byggnaden. Den hade ett betonggjutet golv som förorsakade fuktvandring och rötskador. Mjölkkammaren revs och betonggjutningen togs bort. Bottensyllar lagades samt nytt trägolv ersatte betonggjutningen. Bjälkar och trägolv lagades med virke i lika dimension som det utbytta.

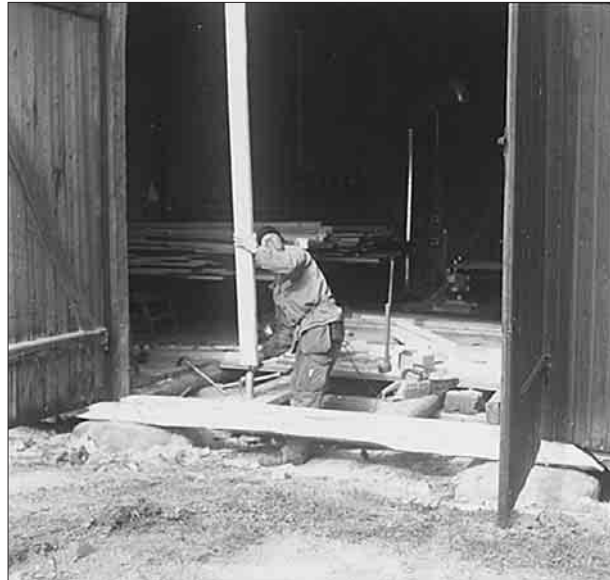
Bild 23. Ny syll har lagts in. K 97-1415.

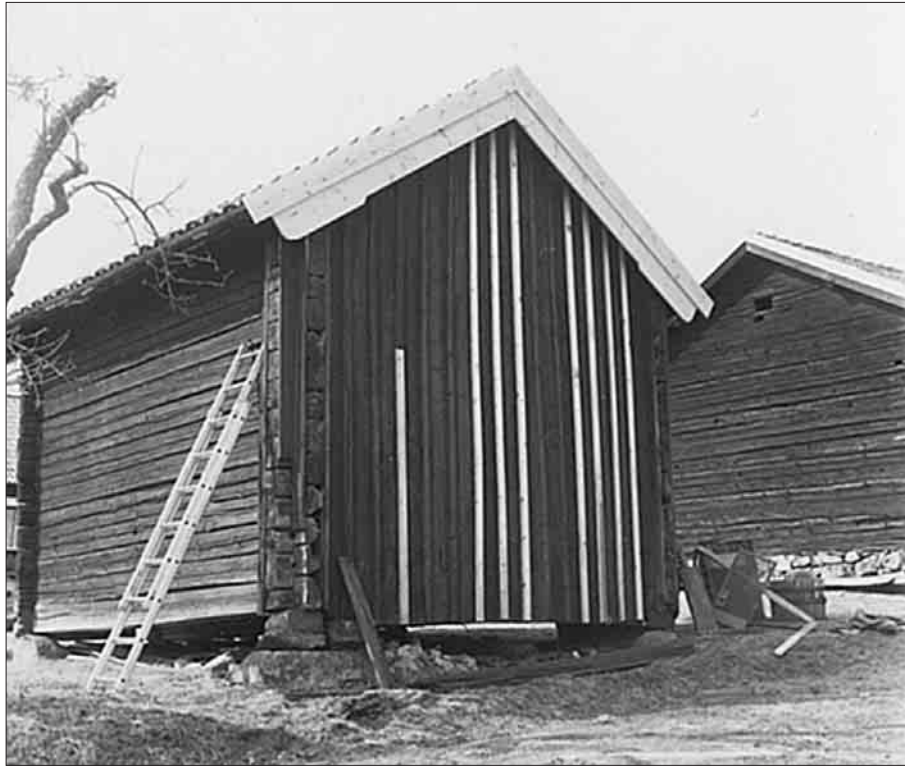
Bild 24. Härbret under renovering. Ny panel och vindskivor. K 00-141.

Vindskivorna och kantskivor var delvis skadade. Kantskivorna var till sin helhet skadade. Vindskivorna var enbart skadade på byggnadens baksida, mot öster. De utbytta skivorna fick lika utseende som de äldre.

bärläkt. Under läkten ligger näver som behållits och kompletterats. Oljehärdad masonite har lagts mellan nävret och den nya läkten som ett ytterligare skydd mot väta. Masoniten syns inte från byggnadens in- eller utsida. Det gamla lerteglet har därefter lagts tillbaka.

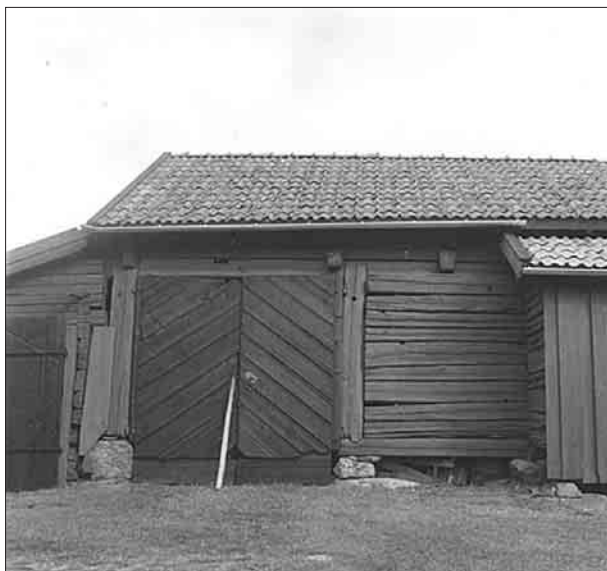
Bild 25. Vagnslider. Omlagt tegeltak och nya hängerännor. Porten har lagats varsamt för att dess ålderdomliga utseende inte skall förstöras. K 00-507.

Vagnslidrets höga portar var trasiga nedtill i såväl panel som underliggande trästomme. Dörrarnas utsida, den grova panelen, har av väder och vind samt mångårig användning fått patina. Det bedömdes därför vara svårt att laga dörrarnas panel utan att göra åverkan på utseendet. Därför lagades enbart stommen. Dörrarna blev på så vis täta vilket var det viktigaste.

Under år 2000 åtgärdades vagnslidret vad gäller framförallt taket. Det 2-kupiga lerteglet plockades ned. Den gamla läkten byttes ut mot ny strö- och bärläkt. Oljehärdad masonite lades mellan den nya läkten som ett ytterligare skydd mot väta. Masoniten syns inte från byggnadens in- eller utsida. Det gamla lerteglet plockades därefter tillbaka.

Hängerännorna mot gården, på vagnslidret och lieboden, byttes ut mot galvaniserade rännor som skjuter ut ca 30 cm från taket.

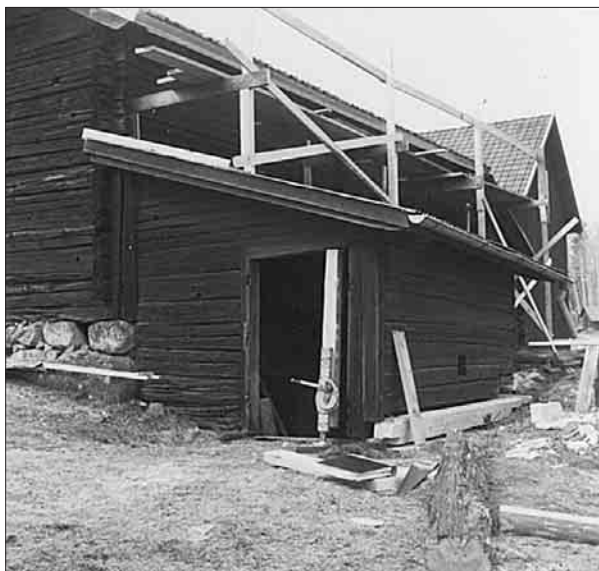
Bild 26. Källaröverbyggnaden under renovering. Omläggning av tak och utbyte av syll. K 00-145.

Överbyggnaden av källaröverbågen under vagnslidret på östra fasaden är uppförd i liggtimmer. Liggtimrets nedre stockvarv, bottensyllen, var mot öster och norr rötskadad. Byggnaden lyftes för att komma upp från marken och grundstenarna rättades till. De rötskadade syllarna byttes mot friskt timmer. Den trasiga hängerännan och stupröret togs bort och ersattes av en galvaniserad hängeränna som skjuter ut i en vinkel från taket för att vattnet skall rinna från byggnaden.
