# Simmes

Antikvarisk kontroll vid revetering med lerbruk

Storbyn 1:20  
Färila socken  
Ljusdals kommun  
Hälsingland  
1999–2004

Rapport 2006:02  
Elsa Röing

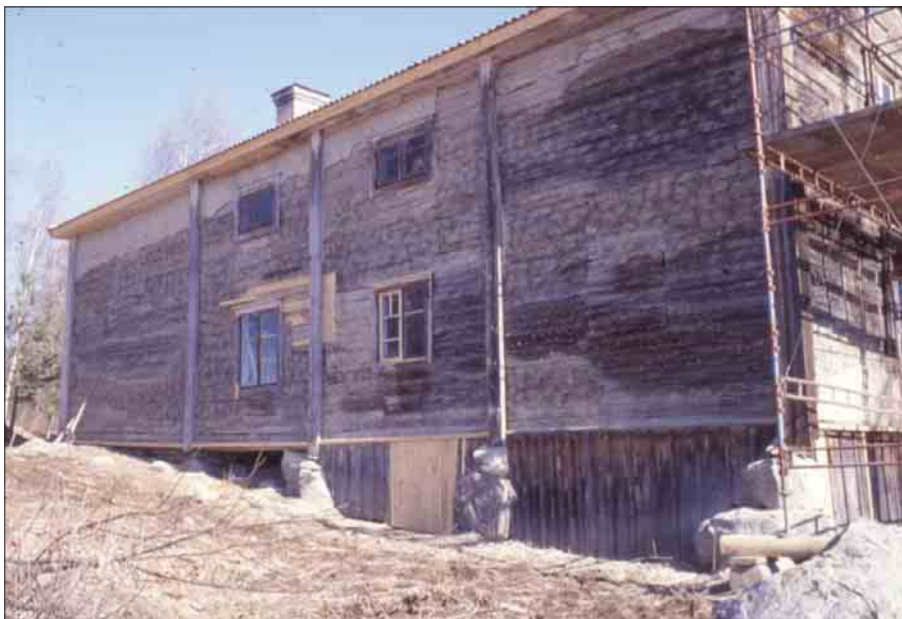
*Bild 7. Timmer och fönsterlagningar. Foto Elsa Röing, Länsmuseet Gävleborg 2000. Diabild.*

Timmerlagningarna har till största delen dymlats fast med trädymlingar. Stockarnas ytor har bilats för hand.

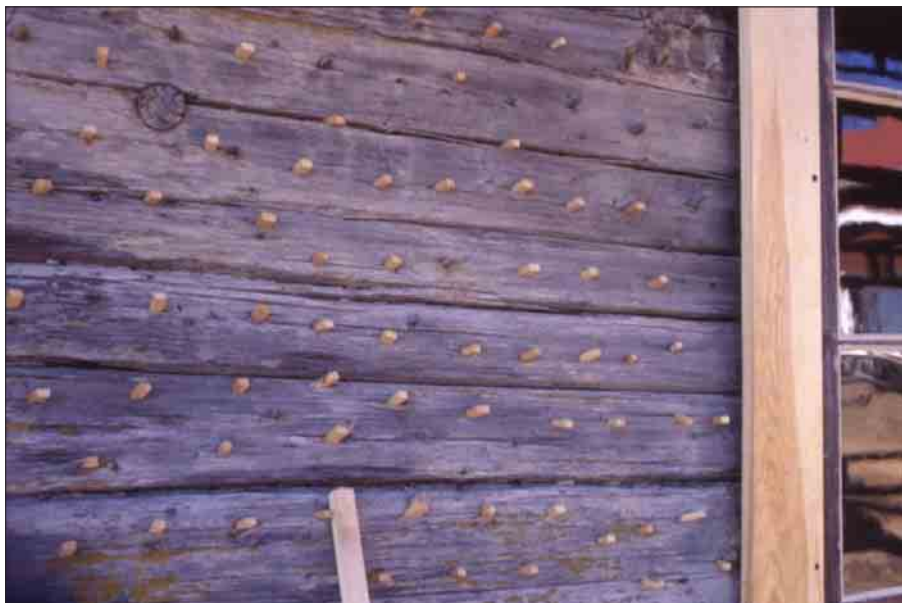
*Bild 8. Handtäljda träpliggar sattes upp tätt över hela fasaden. Foto Elsa Röing, Länsmuseet Gävleborg 2000. Diabild.*

Underlaget för lerklining utgörs till största delen av handtäljda träpliggar. Många av de äldre pliggarna hade trillat bort eller var i dåligt skick. Fasaden kompletterades därför med nytillverkade pliggar av furu, som täljts för hand. Runt fönster A:F2 utgjordes dock underlaget av snedställd spräckpanel, och detta utförande bibehölls.

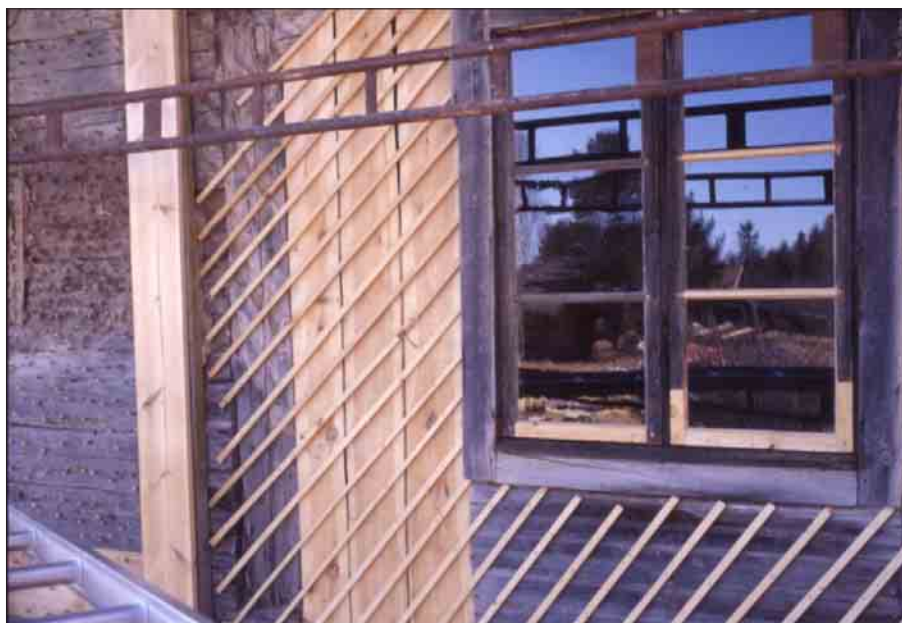
*Bild 9. Snedställd spräckpanel användes som underlag för lerbruket runt den gamla portlideröppningen. Foto Elsa Röing, Länsmuseet Gävleborg 2000. Diabild.*

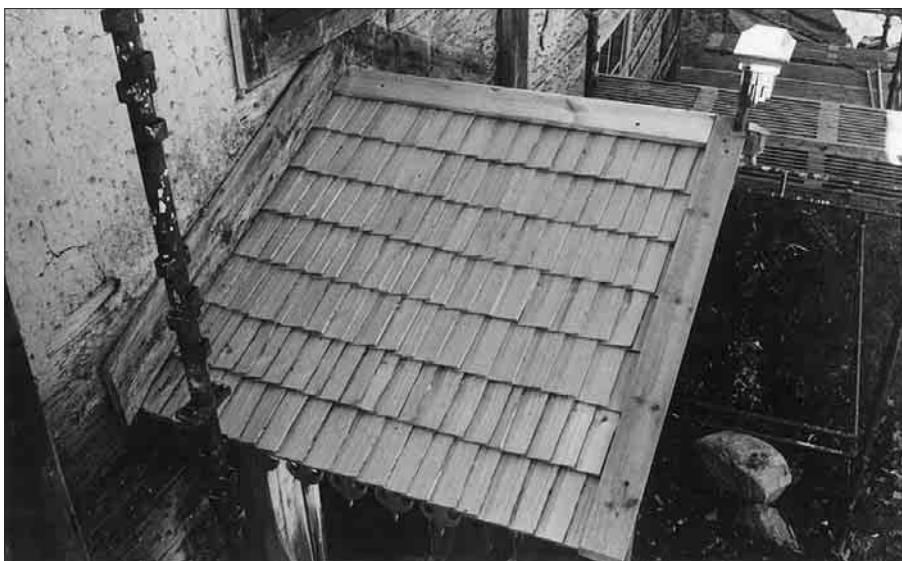
*Bild 10. Brokvistens nya spåntak. Foto Elsa Röing, Läns museet Gävleborg 2000. S 00-62:32.*

Brokvisten har lagats, bl.a. har den fått ett nytt trapplan och en ny sittbänk. Den har också lagats på sidorna, på stolpar och på sågad dekor under taket. Lagningarna är utförda i furu. På taket har lagts ett nytt spåntak av handspäntad furu.

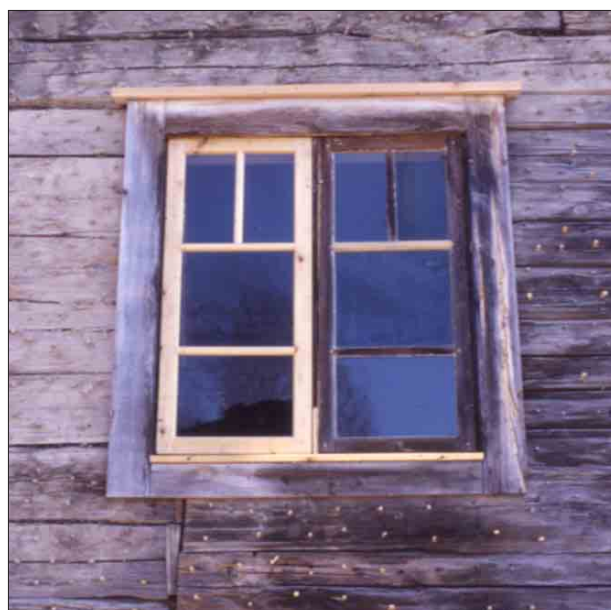
*Bild 12. Åtgärdat fönster på byggnadens baksida.  
Foto Elsa Röing,  
Länsmuseet Gävleborg  
2000. Diabild.*

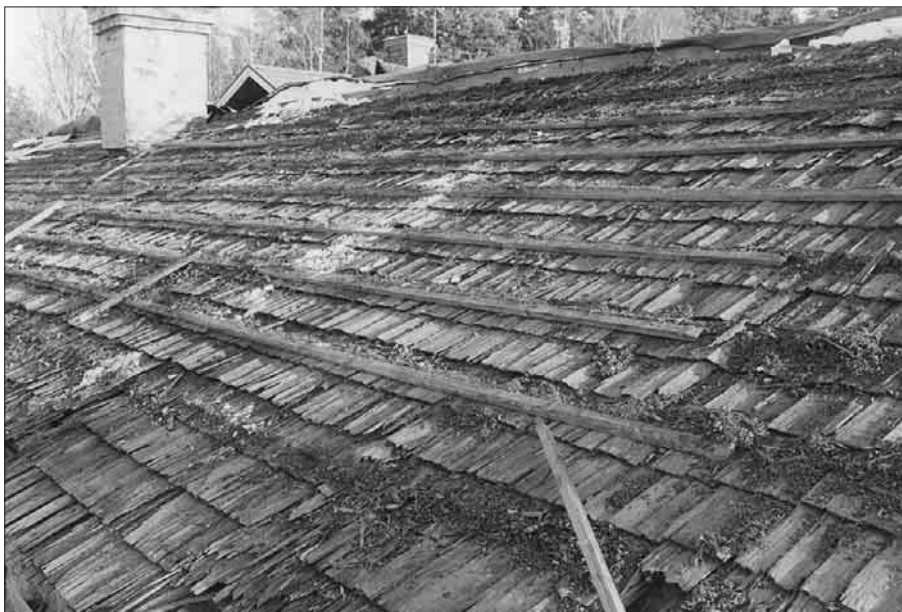
*Bild 13. Det äldre spåntaket finns bevarat under tegeltaket. Foto Elsa Röing, Läns museet Gävleborg 2000. S 00-21:15.*

Byggnadens tegeltak har åtgärdats. Det gamla teglet plockades av och över det gamla spåntaket lades spånskivor. Ovanpå detta spikades ny läkt. Därefter lades det gamla teglet tillbaka. Det fick delvis kompletteras med annat återanvänt tegel av samma dimension.

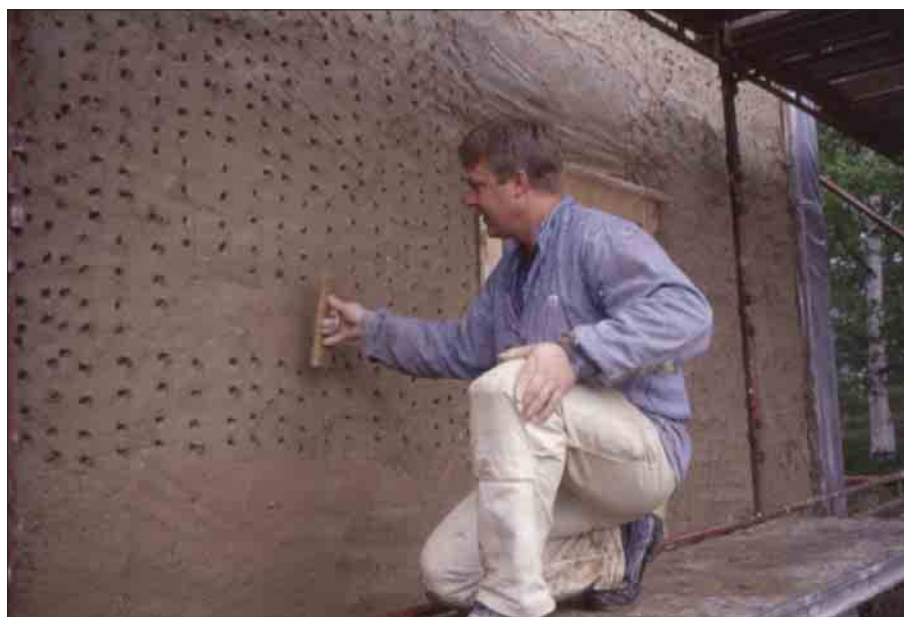
*Bild 14. Innan lerbruket torkade bearbetades det med ett specialverktyg för att utgöra ett bättre underlag för kalkputsen. Foto Elsa Röing, Länsmuseet Gävleborg 2000. Diabild.*

Leran till lerbruket är hämtad från den närliggande åkern och samstämmer i färg och kvalité med den lera som ingick i det äldre lerbruket. Det äldre lerbruket som fanns kvar har tillvaratagits och blandats med det nya lerbruket. Det består dessutom av skäktavfall hämtat från Evert Åsberg i Järvsö samt sand och kalk med den ungefärliga sammansättningen 1 del lera, 1 del lin, 1 del sand och  $\frac{1}{4}$  kalk. Innan det påförda lerbruket torkade behandlades det med ett specialverktyg som gör små gropar jämnt fördelade över fasaden för att ge kalkputsen fäste.

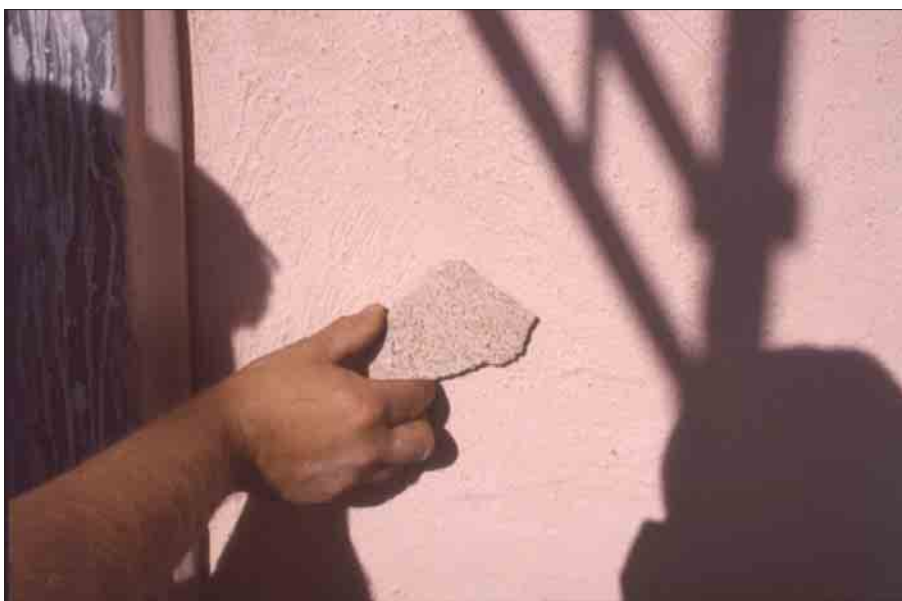
*Bild 16. Jämförelse mellan den gamla och den nya putsen. Foto Elsa Röing, Läns museet Gävleborg 2000. Diabild.*

Lerbruket fick torka ca tre veckor. Därefter putsades fasaden med rent kalkbruk (1:3) av våtsläckt kalk från Gotland. Kornstorleken på sanden är mellan 1 och 3 mm. Putsen är tunt pålagd, ca 0,5–1 cm. Ytputsen är en brädriven slätputs, av samma typ som den äldre putsen.

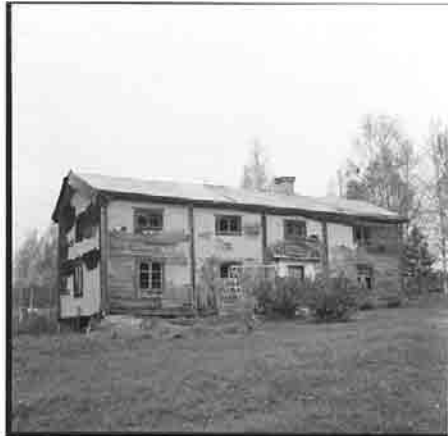
Taket läcker och har fuktskador som har resulterat i svampangrepp. Det står idag täckt av en presenning.

Framsida. Taket är täckt med  
pressenning.  
Neg nr K 99-855

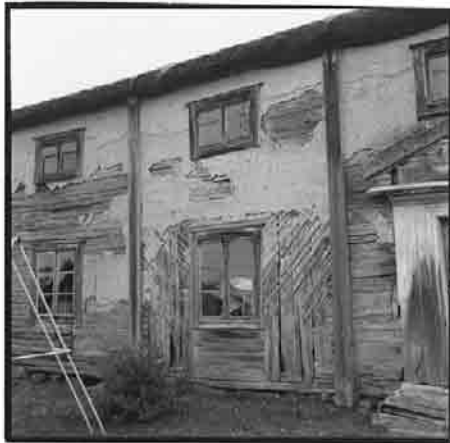
Sneställda ribbor över tidigare  
portlideröppning?  
Neg nr K 99-857

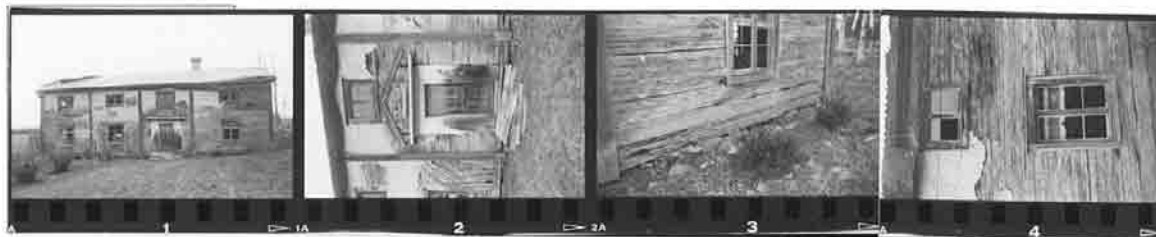
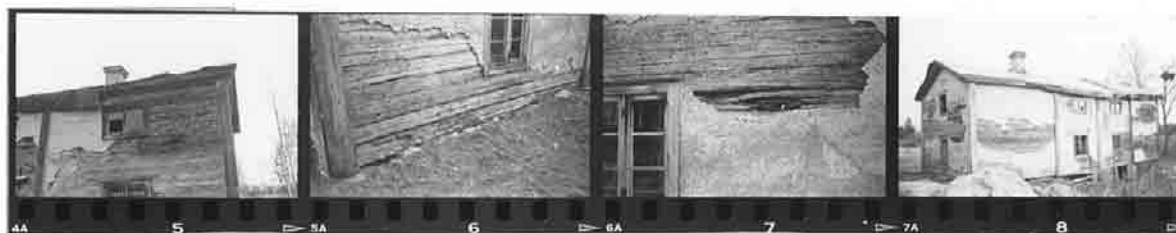
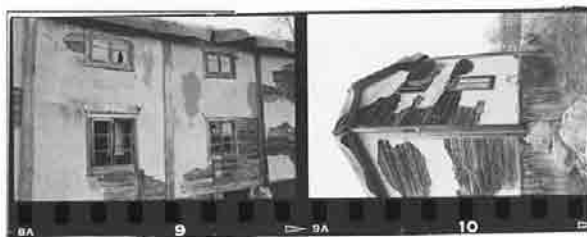
Storbyn 1:2, "Simmes" - före renovering

- 1 "Simmes".
- 2 Brokvist.
- 3 Rötskadat timmer.
- 4-5 Fönster och timmervägg.
- 6-7 Träpligg på lerklinad fasad.
- 8-9 Baksidan.
- 10 Gavel.

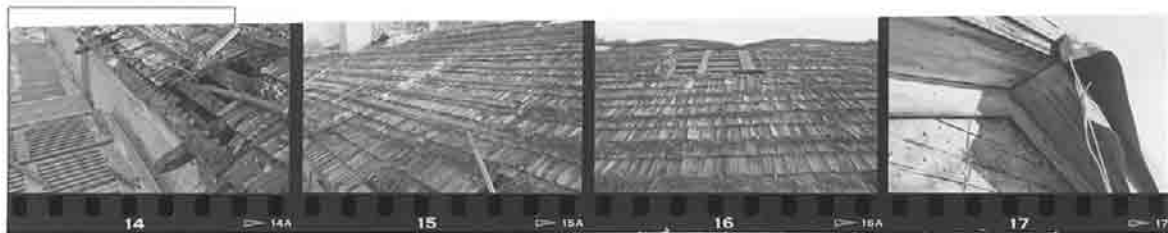
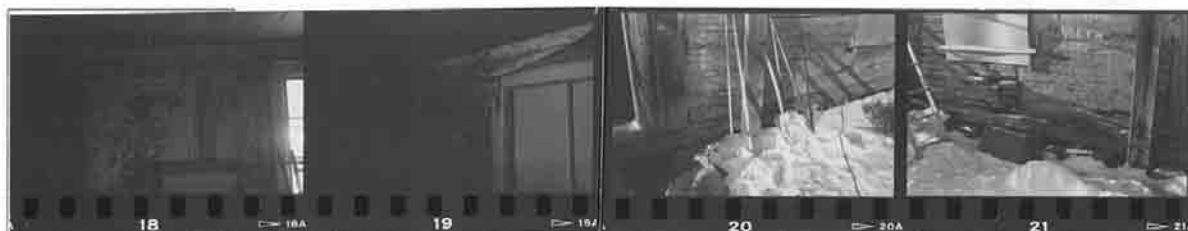
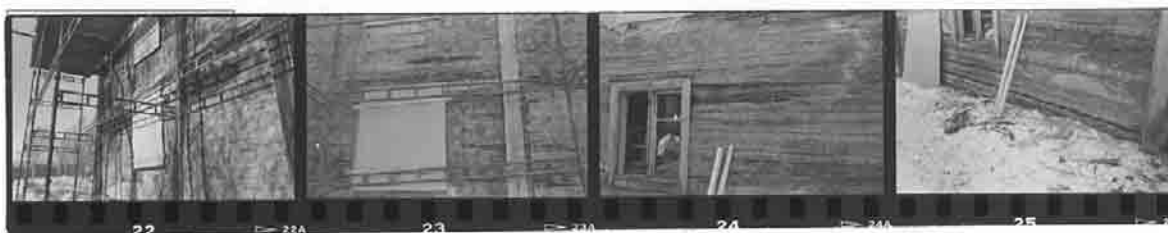
Storbyn 1:2, "Simmes"

- 14-16 Äldre spåntak under befintligt tegeltak.  
17 Takfotsbrädor.  
18 Målningar på väv.  
19 Skadad tapet i kammaren.  
20-26 Timmerskador.

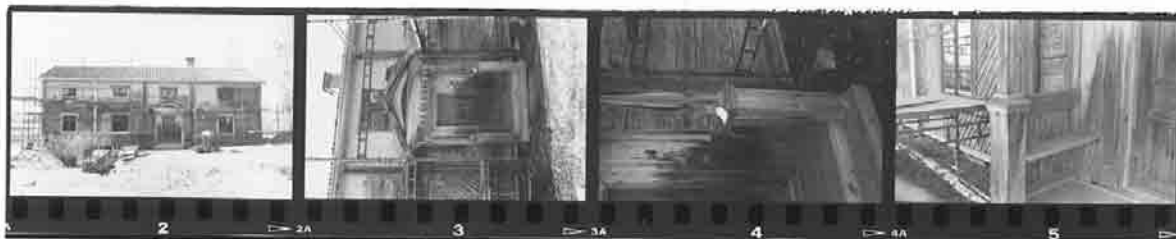
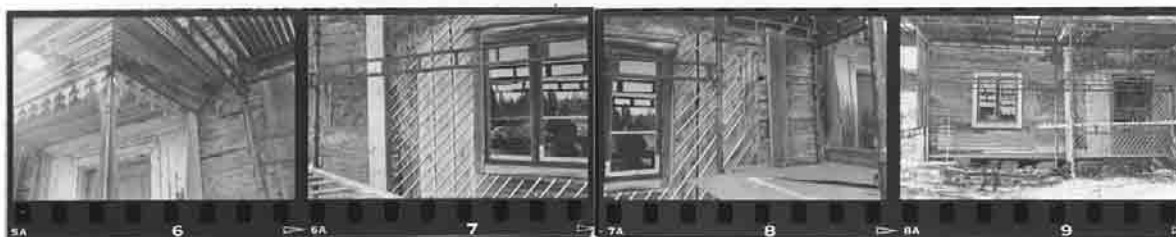
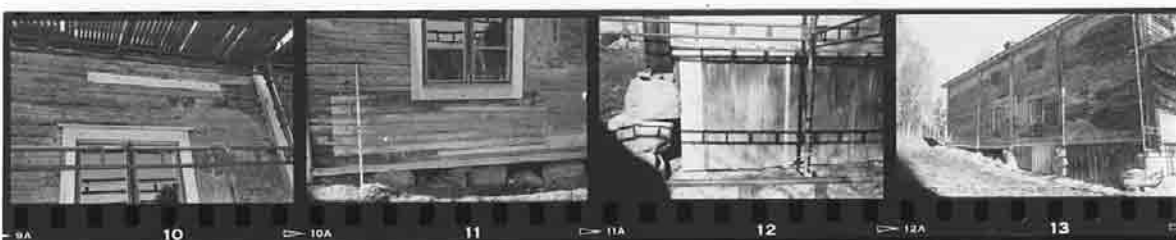
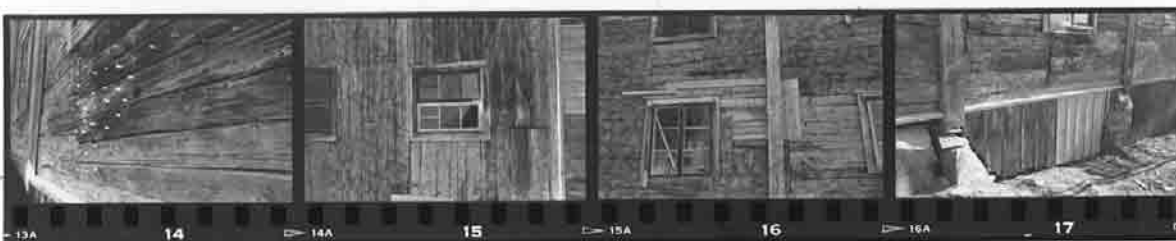
Storbyn 1:2, "Simmes" - slutbesiktning, etapp 1

- 2-3 Främre långsidan med timmerlagningar och tillbakasatt brokvist.
- 4-6 Lagningar på brokvist.
- 7-8 Uppsatt spräckpanel, som underlag till lerklining.
- 9-11 Timmerlagningar samt uppsatt spräckpanel och ny pligg, som underlag till lerklining på främre långsidan.
- 12 Lagning av panel runt grunden, södra gaveln.
- 13 Bakre långsidan.
- 14-16 Ny pligg som underlag för lerklining, lagat fönster samt timmerlagning på bakre långsidan.
- 17 Lagning av panel runt grunden, bakre långsidan.

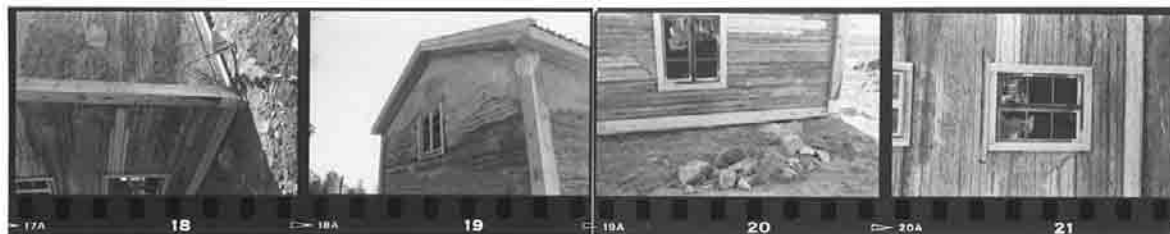
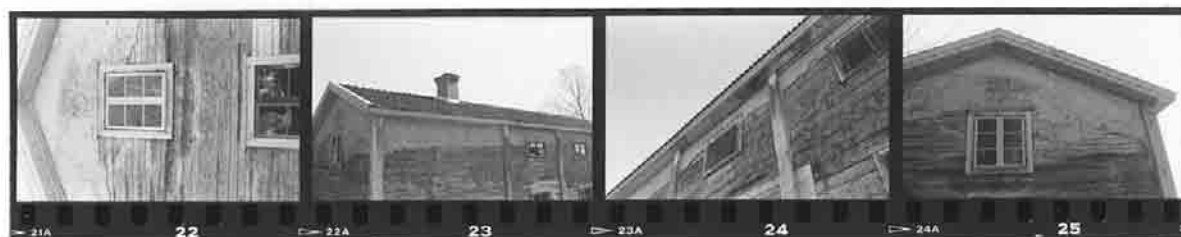
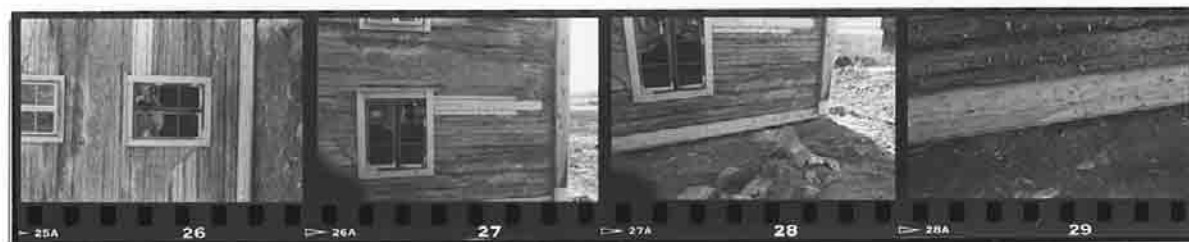
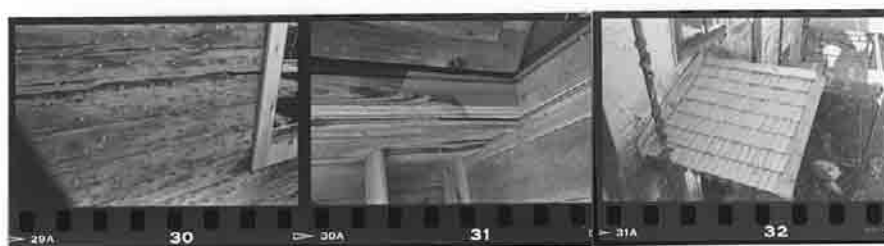
Storbyn 1:2, "Simmes" - slutbesiktning, etapp 1

- 18 Timmerlagningar samt lagning av knutbräda, bakre långsidan/norra gaveln.
- 19 Nya vindskivor, norra gaveln.
- 20-22 Timmer- och fönsterlagningar på norra gaveln.
- 23-24 Omlagt tak, ny plåtinklädnad på skorsten, lagning av fotbräda, bakre långsidan.
- 25 Nya vindskivor, norra gaveln.
- 26-29 Timmer- och fönsterlagningar, norra gaveln.
- 30 Ny pligg på norra gaveln.
- 31 Lagning av tröskel vid entrédörr.
- 32 Nytt spåntak på brokvist.

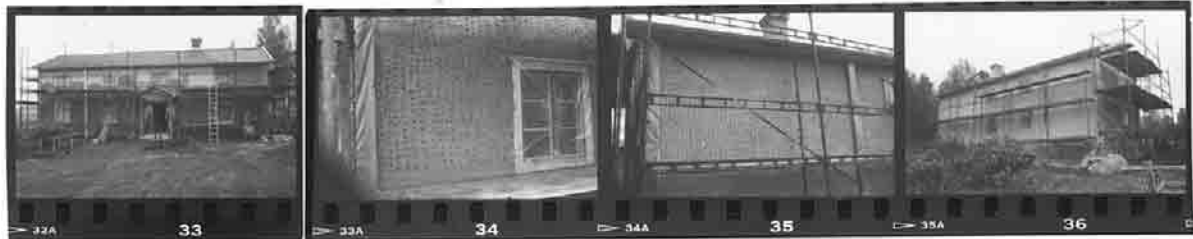
33-36 Lerklining av fasad.

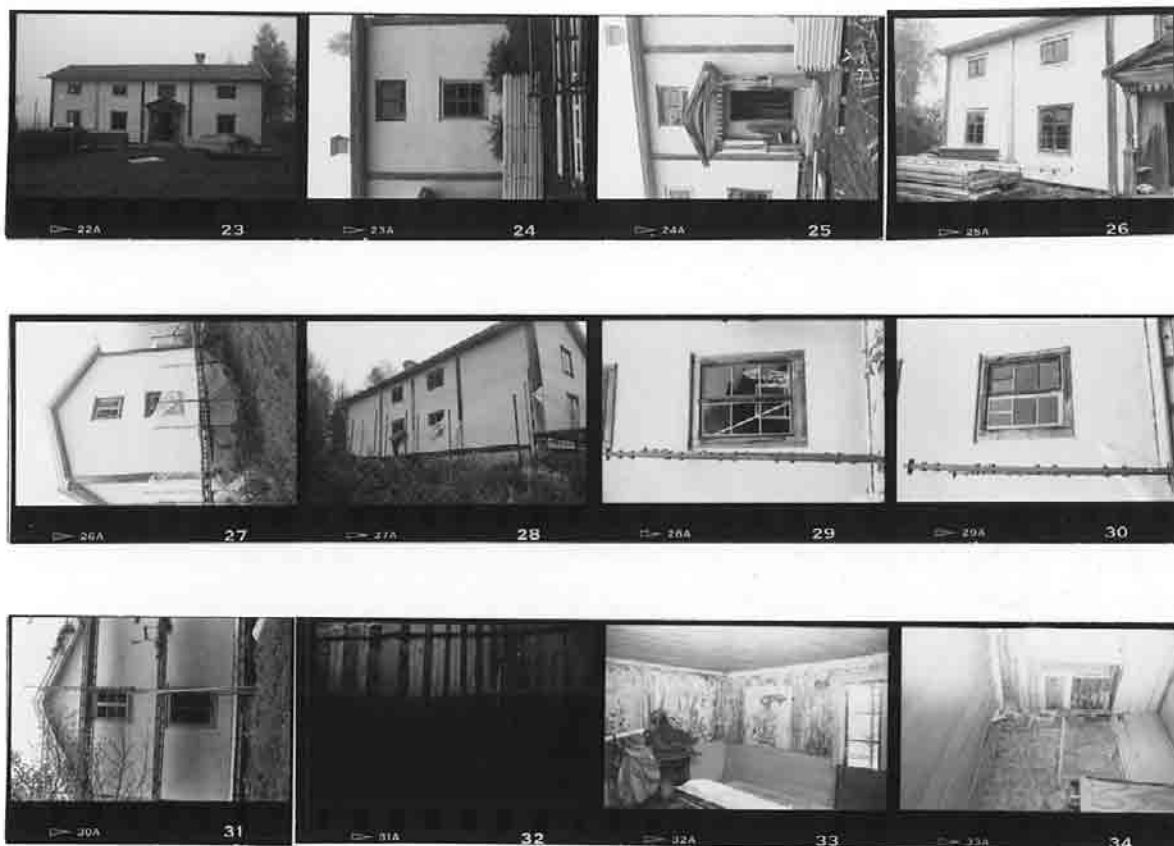
Storbyn 1:20, "Simmes", slutbesiktning

- 23-26 Främre långsidan med ny lerklining.
- 27 Södra gaveln.
- 28-30 Bakre långsidan med ny lerklining och renoverade fönster.
- 31 Norra gaveln.
- 32 Lagning i undertak.
- 33-34 Återuppsatta målningar och tapeter.

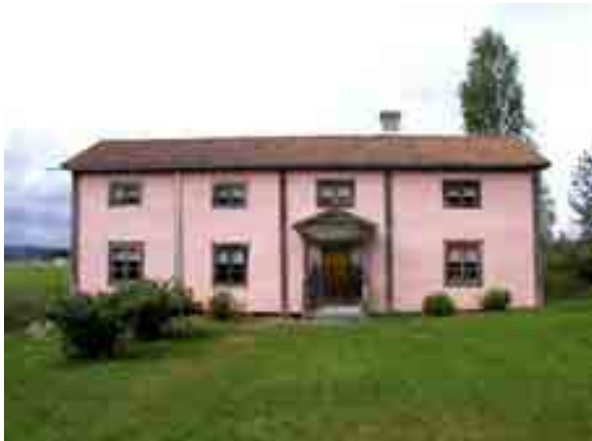
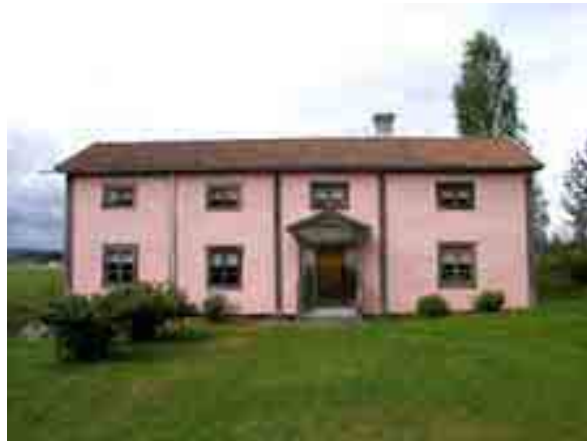
Gammelbyggnad med omfärgad fasad.  
Bildnr Dg 04-3361

Gammelbyggnad med omfärgad fasad.  
Bildnr Dg 04-3362

2004. Då tvättades gammal färg bort med hjälp av högtryck. Några ilagningar gjordes därefter i putsen. Till detta användes samma typ av bruk som vid det förra tillfället. Därefter avfärgades fasaden och samma recept användes som vid den förra färgsättningen. Fasaden ströks med två strykningar.
