# GÅRDAR I TORSÅKER

En selektiv byggnadsinventering

Hofors kommun  
Gästrikland  
2007

Rapport 2008:03  
Ulrika Olsson

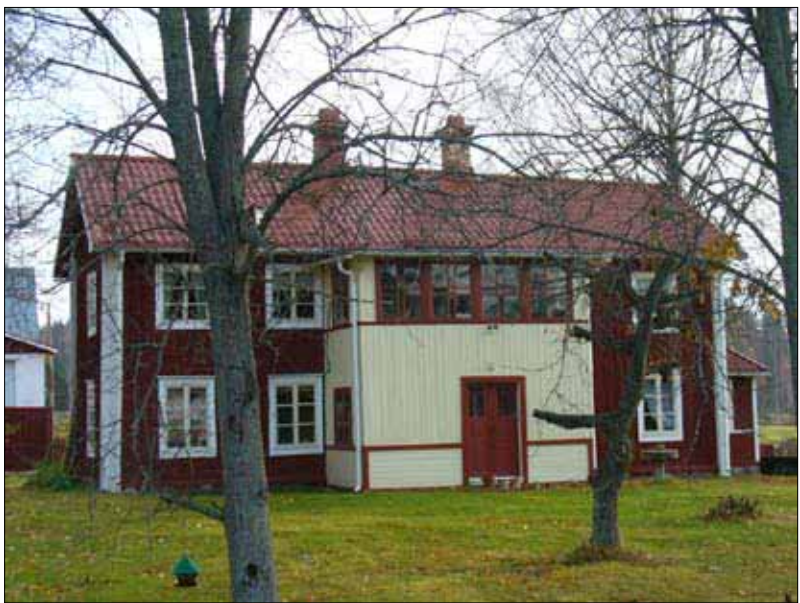
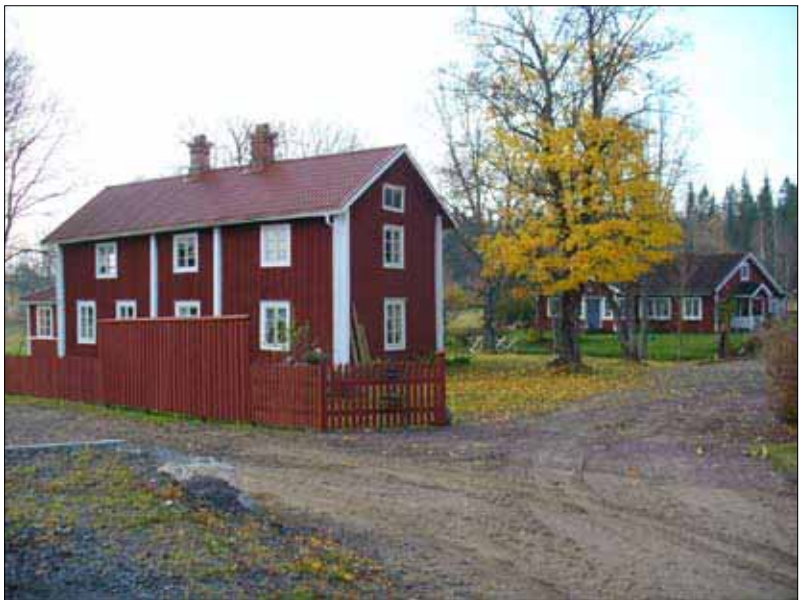
## Barkhyttan 1:1 Erik-Mats

Bergsmansgård med anor från 1600-talet. Runt den gamla huvudbyggnaden har dock uppförts modern bebyggelse under 1970–80-talet. Bostadshuset i två våningar är varsamt restaurerat under slutet av 1990-talet. Gårdens härbre är moderniserat till gäststuga. En bäck rinner genom trädgården och här finns en del äldre träd.

- Gammelbyggnadens byggnadsdetaljer som panel, färgsättning, fönster och dörrar ger huset dess karaktär.
- Vid ett framtida takbyte bör den nuvarande plåten bytas till ett traditionellt takmaterial som lertegel.
- Trädgårdens vårdträd är viktigt för helheten.
- Ekonomibyggnadens värdebärare utgörs av slät panel, vita putsade ytor, mörkbruna fönster och svarta portar.

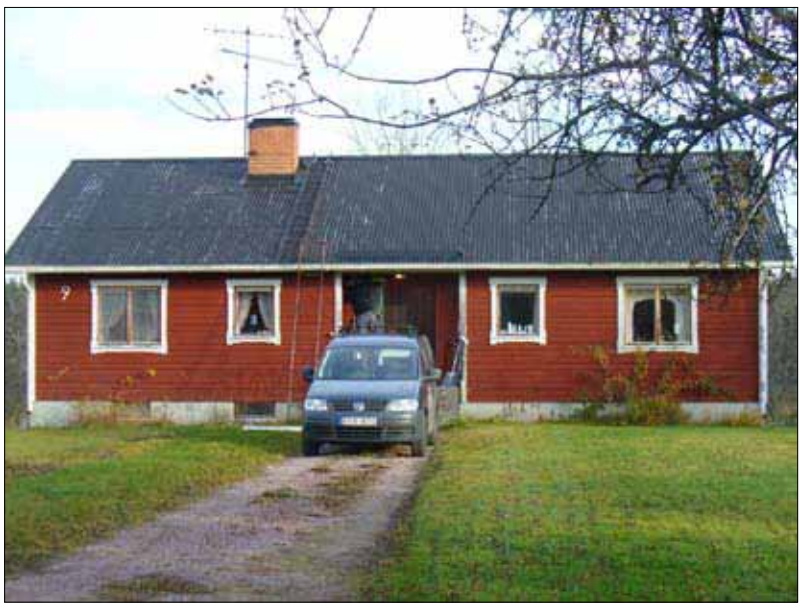
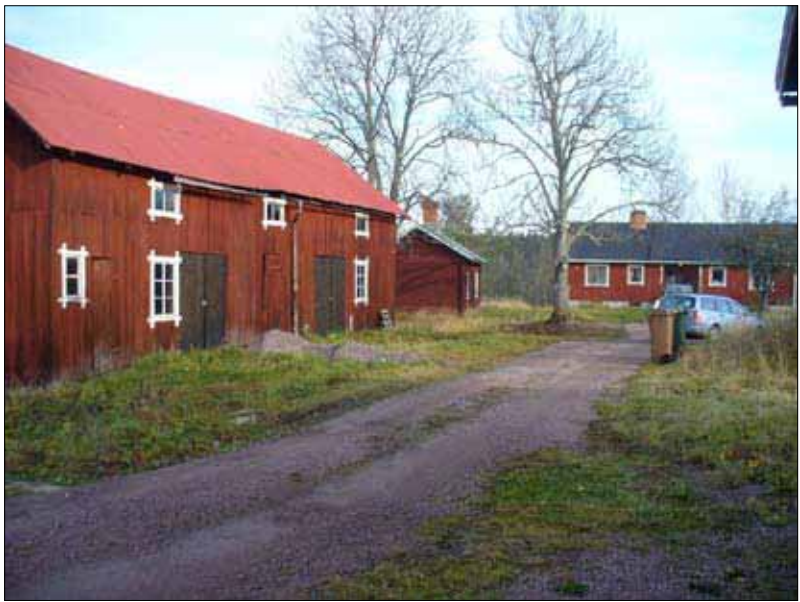
## Barkhyttan 9:16 och 9:4

Fastighet med en mängd välbevarade ekonomibyggnader; ladugård, lador och uthus. Det ursprungliga bostadshuset är dock rivet och ersatt av en enplansvilla, sannolikt uppförd under 1970-talet. I vinkel till bostadshuset ligger bryggstugan.

- Bostadshuset har i detta sammanhang inget större kulturhistoriskt värde. Om man i framtiden önskar uppföra ett bostadshus som harmonierar med omgivande miljö bör man hämta förlagan från något av de tidiga bergsmansgårdarna med faluröda panelklädda fasader.
- Den gamla fruktträdgården är idag i princip igenväxt och bör lyftas fram.
- Ekonomibyggnaderna är mycket viktiga för helheten och bidrar i hög grad till gårdens kulturhistoriska värde. Dess värdebärare utgörs av naturstensgrunder, rödfärgat timmer/rödfärgad panel, fönster och portar.

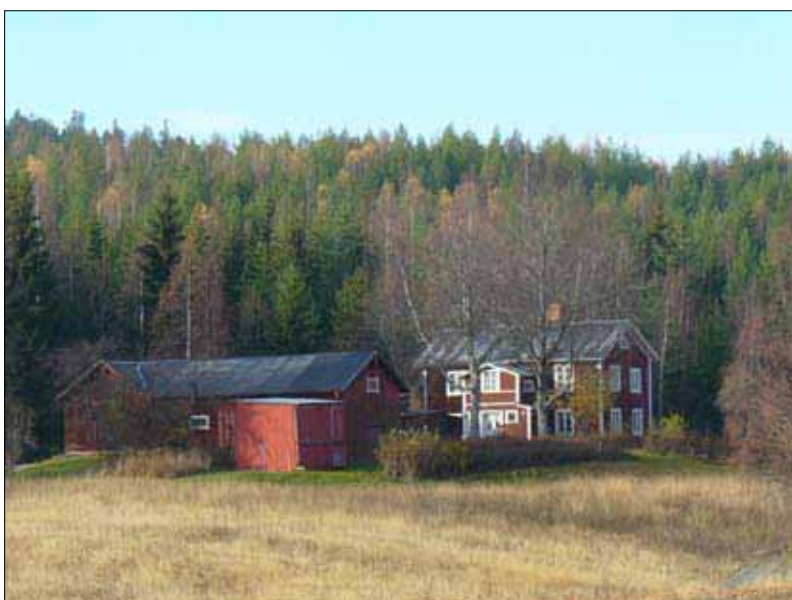
## Barkhyttan 11:2 Persberg

Gård med bostadshus där delar kommer från Sibbersbo, flyttades till den nuvarande platsen 1853 och renoverades 1949. Gården är belägen ett stycke in på åkermarken, strax invid skogskanten, vilket gör att den är väl synlig från vägen i nordöst. Trädgården finns bevarad bakom bostadshuset genom äldre fruktträd.

- Bostadshusets byggnadsdetaljer som panel, färgsättning, listverk, fönster, dörrar och skorsten ger husets dess karaktär.
- De äldre fruktträden är viktiga för helheten.
- Ekonomibyggnadens form och byggnadsdetaljer som panel, murade delar, fönster, portar och tak är betydelsefulla för det sammantagna kulturhistoriska värdet.

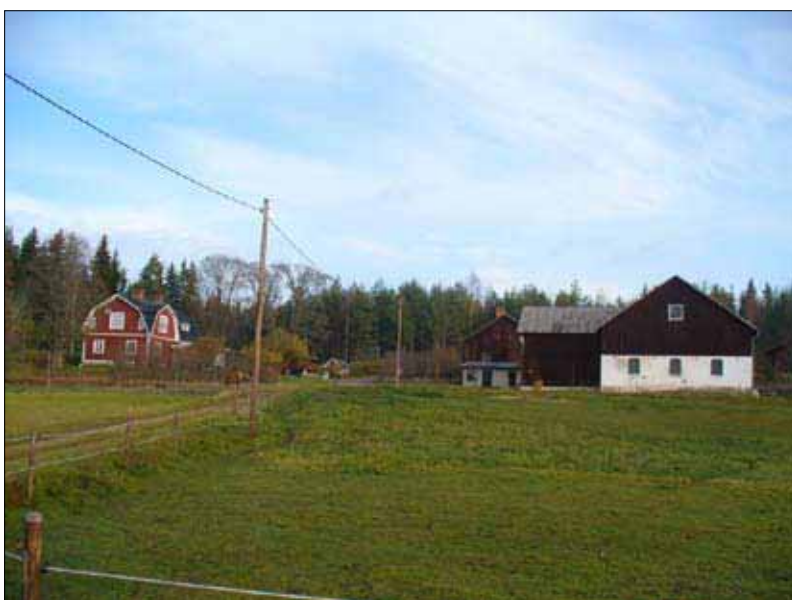
## Barkhyttan 18:11 Anders-Ers

Gård med anor från 1500-talet, där det nuvarande bostadshuset med brutet tak är sannolikt uppfört under tidigt 1900-tal. Om- och tillbyggt i omgångar. Precis i närheten av gården finns gruvhålet efter Barkhyttegruvan.

- Äldre fruktträd finns bevarade söder om bostadshuset, dessa är viktiga för helheten.
- De äldre timrade ekonomibyggnaderna ger gården dess karaktär och värde. Byggnadernas värdebärare utgörs av panel, putsade delar, fönster och portar.

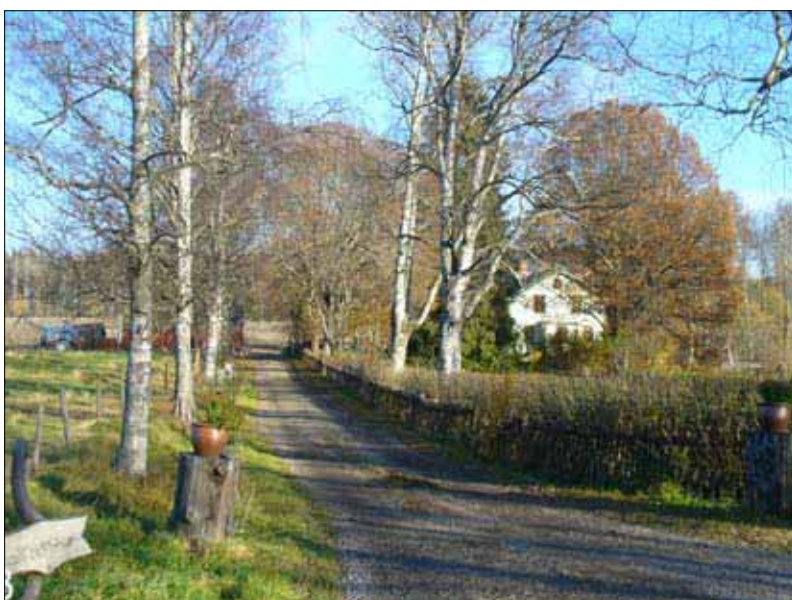
## Berg 1:1 [Lars-Lars] och 26:1

Bergsmansgård med magnifik mangårdsbyggnad uppförd 1886 i typisk Torsåkersfärgsättning, dvs vitt, grönt och rött. Byggnadens långsidor har breda frontespiser och trädgården är parkliknande med såväl lövträd som barrträd. I trädgårdens södra del rinner Hoån. I vinkel till bostadshuset, ett stycke norröver, står bryggstugan, även den med ljusa panelklädda fasader. Jämte den finns en äldre byggnad med körport, vid besiktningstillfället var den dock i mycket dåligt skick. En lång allé leder in till gården från vägen.

- Bostadshusets byggnadsdetaljer som panel, kraftigt profilerade takfot, fönster och takmaterial har en stor del i byggnadens värde. Stuprörens profilerade svep förstärker det byggnadshistoriska värdet.
- Byggnadens värde skulle ytterligare framhävas om man vid ett framtida dörrbyte återställer ett tidigare utförande.
- Bostadshusets kulörer kan med fördel användas som förlaga som typisk Torsåkersfärgsättning.
- Den parkliknande trädgården inramas av ett glest spjälstaket och en allé leder ner till bostadshuset. Dessa detaljer skiljer ut denna gård från de flesta andra.
- Bryggstugan och den äldre byggnaden vid bostadshuset är viktiga för helhetsupplevelsen.
- Den L-formade ekonomibygnadens värdebärare utgörs av murade partier, panel, fönster, portar, ventilationshuvor, takkupor och lertegeltak.

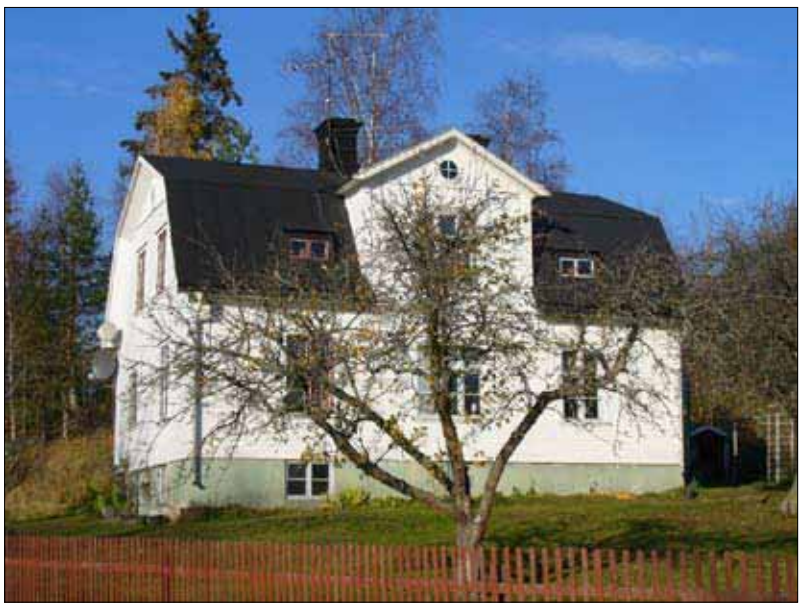
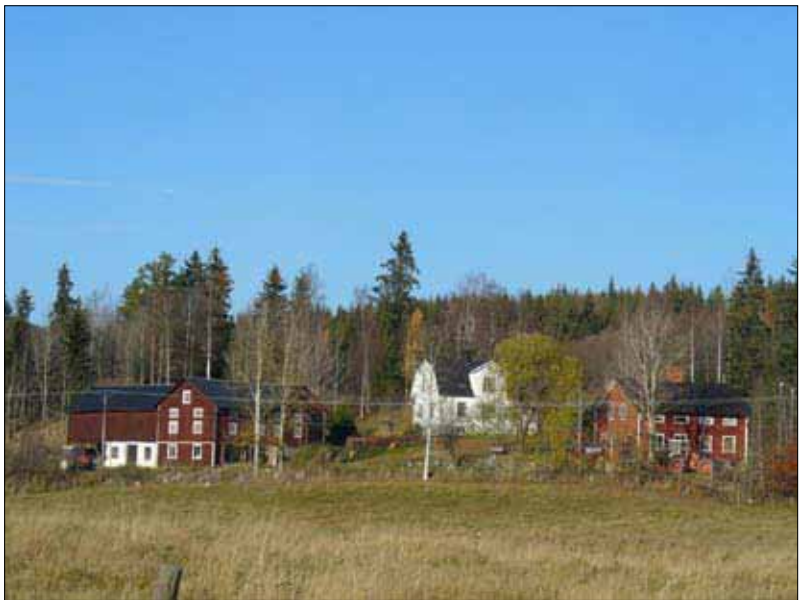
## Berg 1:3

Gård belägen i en södersluttning. Bostadshuset är sannolikt uppfört under början av 1900-talet. Bostadshuset inramas av ett spjälstaket och i trädgården finns flera äldre fruktträd. På gården finns även en bryggstuga, antagligen samtida med bostadshuset.

- Bostadshusets byggnadsdetaljer som panel, fönster, färgsättning och plåttak har en stor del i byggnadens värde.
- Trädgården inramas av ett mycket miljöskapande spjälstaket och de äldre fruktträden förstärker gårdens kulturhistoriska värden.
- Ladugårdens värdebärare utgörs av panel, fönster och färgsättning.

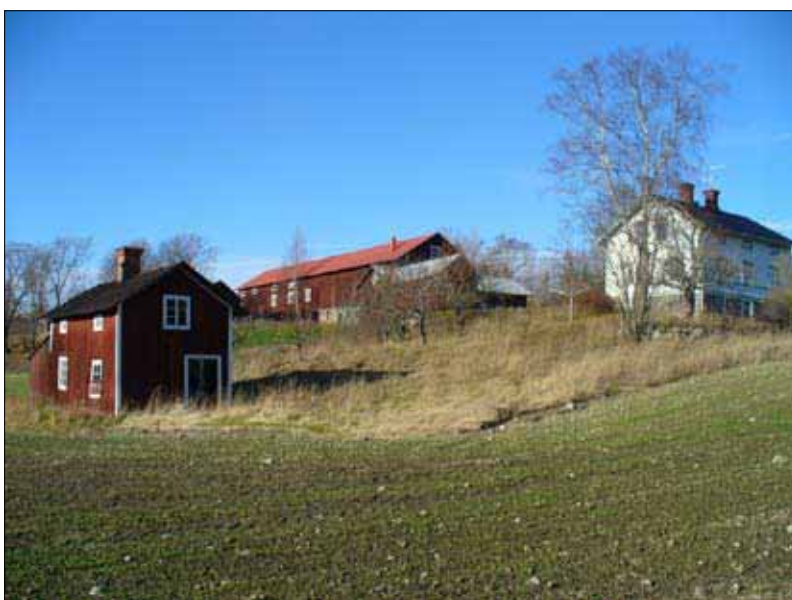
## Berg 2:12 Nybons

Mindre mangårdsbyggnad i 1½ plan med äldre ladugårdsdel på andra sidan gårdsplanen. Från trädgården har man en fin utsikt mot söder och Vall. Nedanför gården, precis i åkerkanten, ligger den gamla bryggstugan, som vid besöket var förfallen.

- Bostadshusets byggnadsdetaljer som panel och veranda har en stor del i byggnadens värde.
- Vid framtida takbyte kan man med fördel återgå till ett traditionellt plåtmaterial som falsad plåt. Detsamma gäller fönstren vid framtida arbeten. De kan återställas i en tidigare utformning med hjälp från äldre fotografier.
- Egnahemsvillan har en mycket välbevarad helhet där samtliga detaljer är viktiga för att bibehålla det kulturhistoriska värdet.
- Äldre planteringar och allén förstärker gårdens kulturhistoriska värde.
- Ekonomibyggnaden med värdebärare som panel, murade partier, fönster och portar har en betydelsefull del i gårdens kulturhistoriska värde.

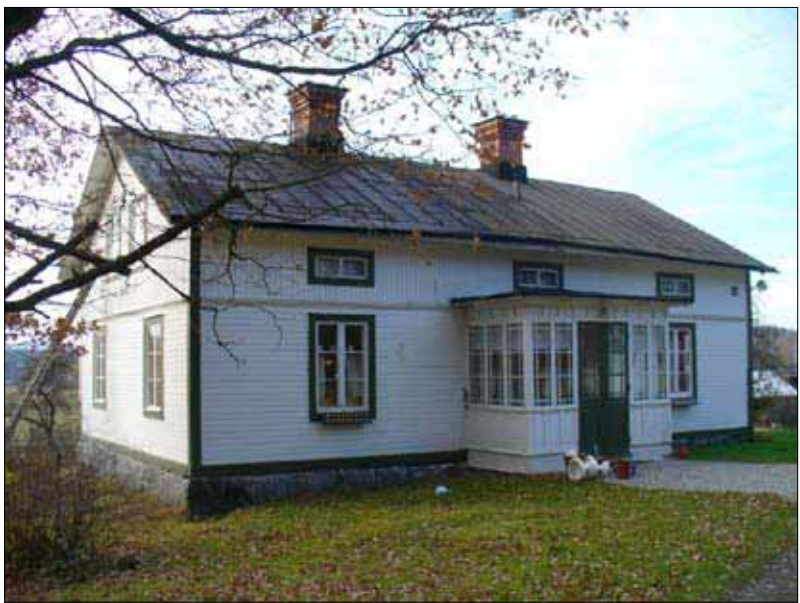
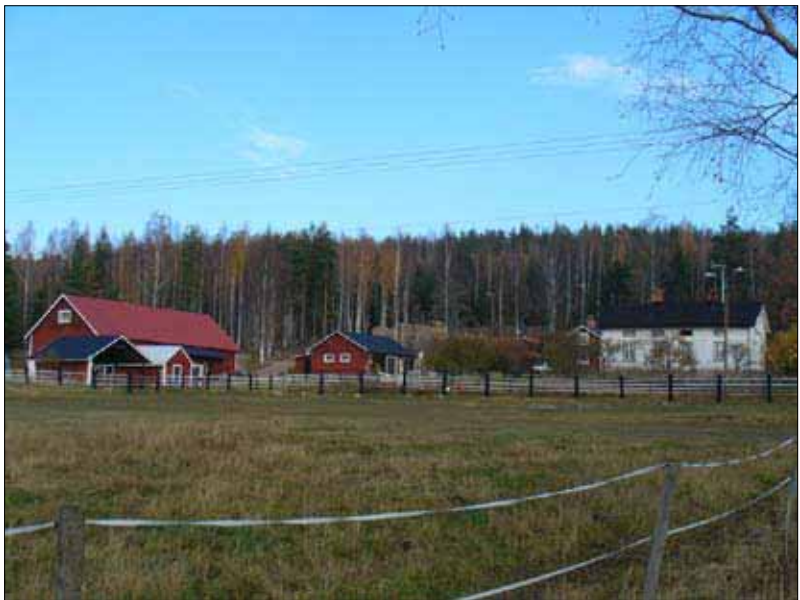
## Berg 5:9 Erikas

Gård med huvudbyggnad uppförd 1890. Bostadshuset i 1½ våning har många originaldelar kvar, som t.ex. det svarta falsade plåttaket. I vinkel med bostadshuset ligger bryggstugan, idag ombyggd till bostadshus.

- Bostadshusets byggnadsdetaljer som panel, listverk, fönster, dörrar, glasveranda, takmaterial samt skorstenar har en stor del i byggnadens värde.
