# TOLVFORS BRUK

Antikvarisk medverkan

Tolvfors 2:9  
Gävle stad  
Gävle kommun  
Gästrikland  
2011

Rapport 2011:10  
Joel Ringh

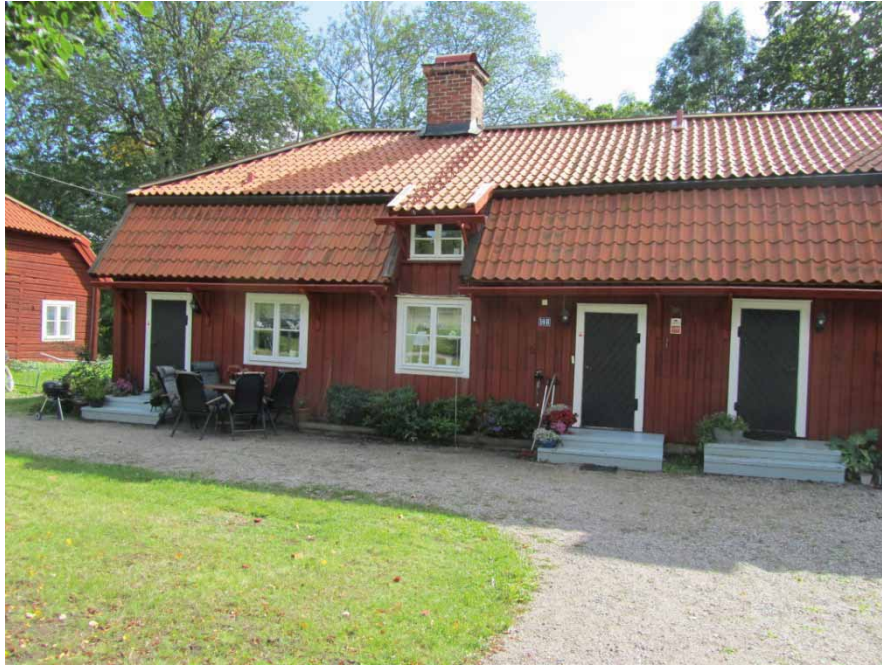
### Bostadshus 10

- Befintligt tegel plockades ned. Låkten och boarden revs. Under boarden fann man på ett parti av taket fynd av djurskelett, järn och skor av näver. Dessa fynd är uttryck av gammal folktro och beslöts att få ligga kvar på samma ställe.

- Ny oljehärdad board uppsattes.  
Ny strö- och bärlåkt monterades och på det återmonterades det enkupiga lerteglet.
- Nya taksteg monterades på det nylagda tegeltaket. Dessa fick en orange kulör för att smälta in på tegeltaket.

- Ny brytbräda monterades.
- Nya vindskivor, vattbrädor och sidoanslutningar monterades på takkuporna.
- Nya takrännor sattes upp i lika utförande som tidigare. I rännan monterades ny enkelfalsad plåt. Dessa kompletterades med kätting i en smäcker dimension. Takrännorna slamfärgades med ljus Falu röd.

- Nya galgar/konsoler monterades upp för att stödja rännorna. Dessa fick kraftigare dimensionerna än tidigare för att bättre fylla sin funktion. Galgarna slamfärgades med ljus Falu röd.

- Nockbrädorna demonterades först för att sedan återmonteras. Nockbrädorna ströks med Claessons trätjära.

- På skorstenarna monterades s.k. prärievagnar. Plåten som användes var prelaq nova i tegelliknande kulör. Skorstenskrönen lagades och vidare fogade man om skorstenarna där det behövdes. Bruket som användes var Finja puts och murbruk C.
