# VERKSTADSBYGGNAD, FRANKSSONS SÅG

Dokumentation inför rivning

Gäveränge 1:63  
Ockelbo socken  
Ockelbo kommun  
Gästrikland  
2011

Rapport 2012:01  
*Anna Larsdotter*

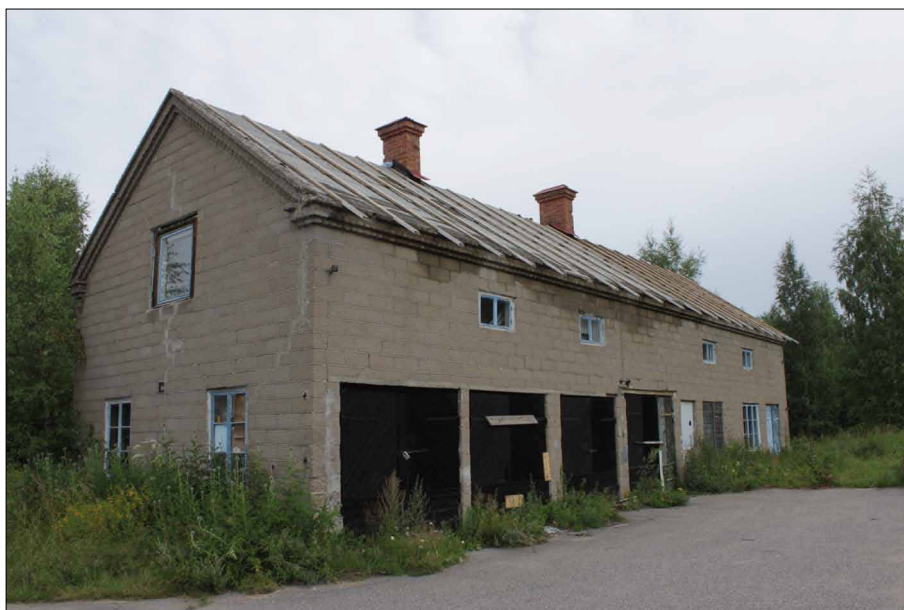
*Byggnaden sedd från sydlig riktning. Foto: Länsmuseumet Gävleborg.*

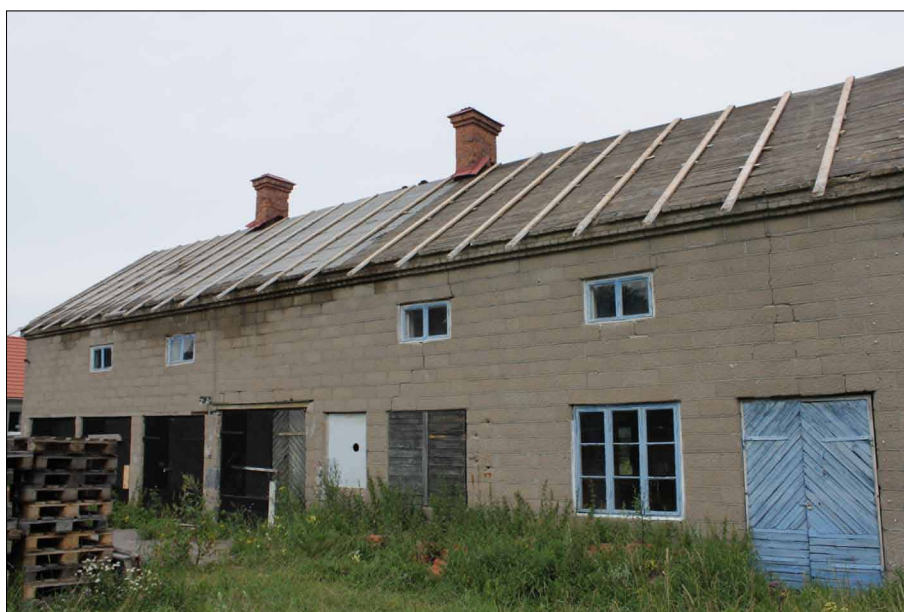
Gavelns södra långsida har samtliga garageportar bevarade. Den mittersta har dock breddats med hjälp av en återanvänd enkelpart från ett igensatt dörrhåll till höger om garaget. Cementblocken som blev över när garageöppningen bred-

dades har sedan används i så lång utsträckning de räckt för att sätta igen enkelportens öppning. Resten har täckts med en skiva, (Jfr med bild s.6). Även ett treluftsfönster till verkstaden har satts igen. Samtliga fönsterbågar samt porten in till verkstaden har målats blå. Just denna porten har antagligen fått denna färg för att markera att den är personentré till byggnadens nedre plan. Garageportarna har däremot behållits svarta.

*Garageportarna till vänster och verkstadsdelen till höger. Foto: Länsmuseumet Gävleborg.*

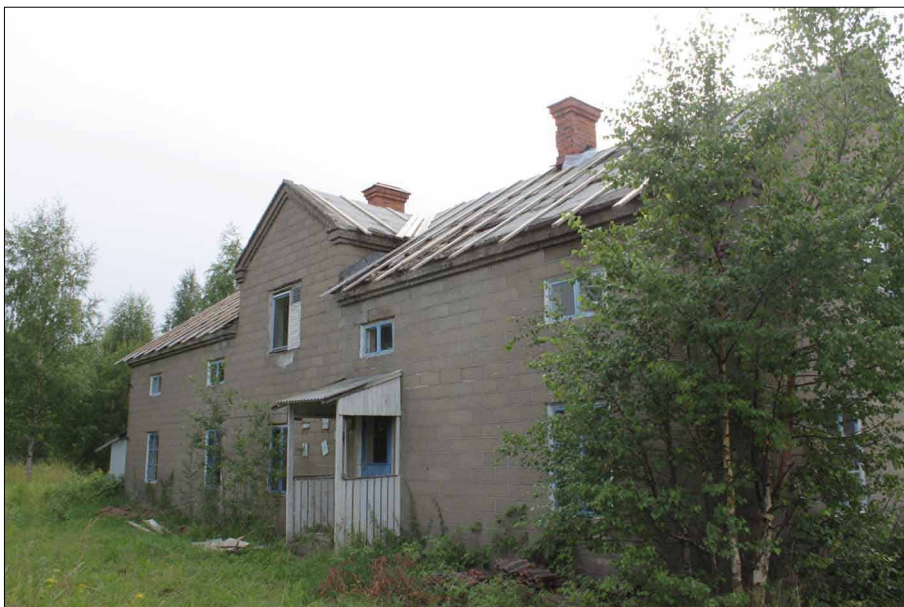
*Byggnadens nordvästliga långsida har entré till byggnadens övervåning. Foto: Läns museet Gävleborg.*

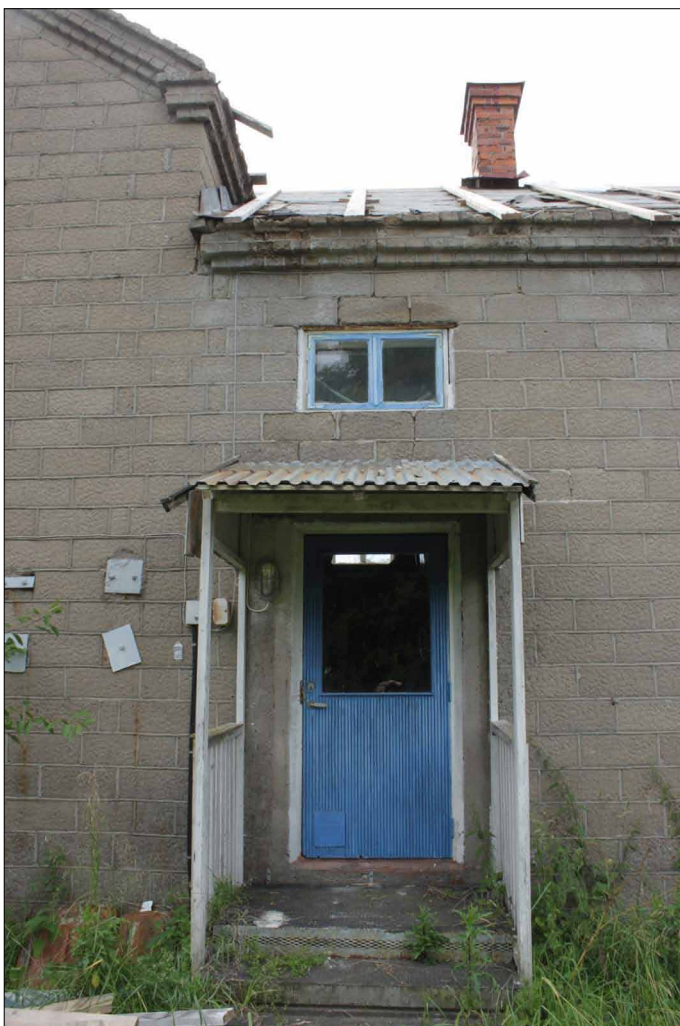
*Entrén ser ut att ha fått nuvarande utseende runt 1960-talet. Foto: Läns museet Gävleborg.*

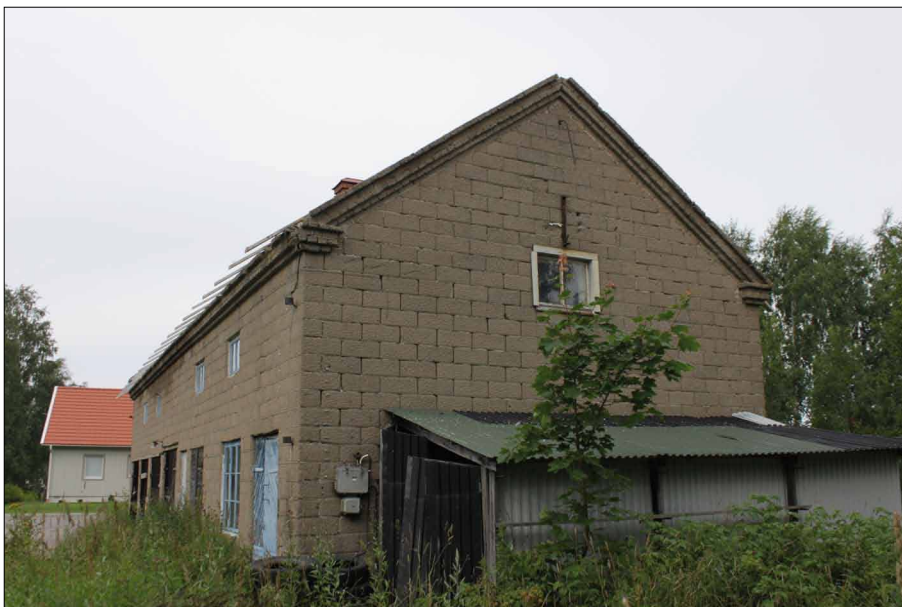
*På byggnadens nordöstra gavel finns ett enklare plåtskjul tillbyggt. I bakgrunden syns ett nybyggt enbostadshus. Foto: Läns museet Gävleborg.*

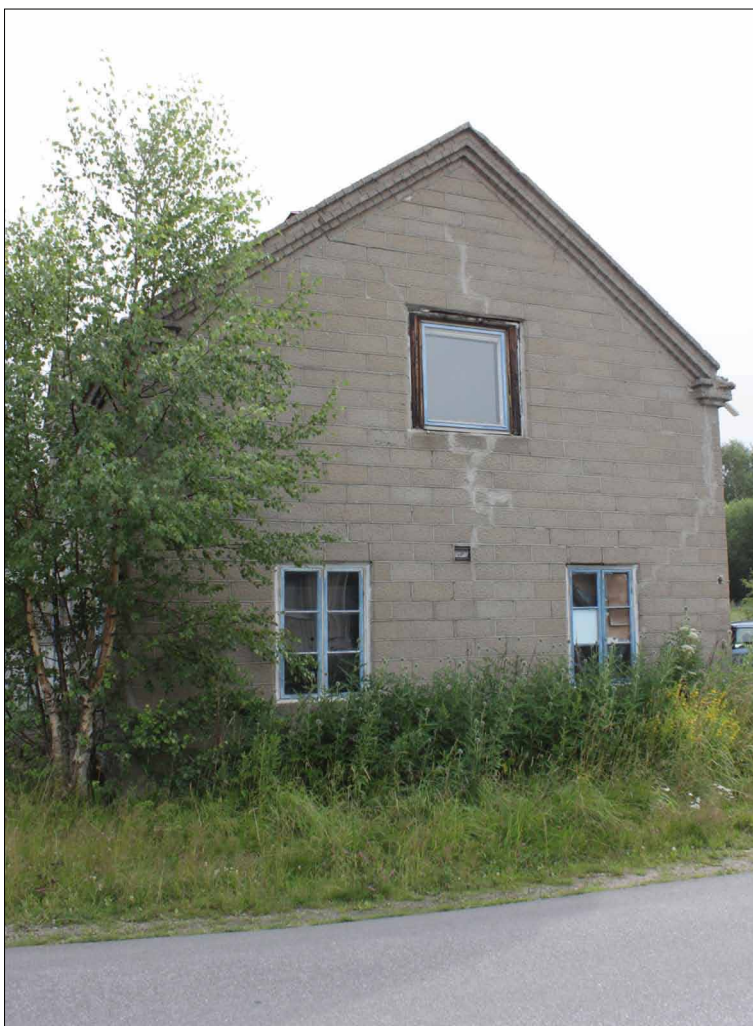
Vid dokumentationen fick Länsmuseumet Gävleborg ej tillgång till att dokumentera interiören på husets övervåning. Att döma av perspektivfönstret som någon gång bytts ut, på husets sydvästra fasad, kan dock slutsatsen dras att bostadsdelen gömmer sig där bakom. Bostaden har aldrig haft modern standard med vatten eller avlopp.

*Byggnadens sydvästra gavel. Övervåningens troliga bostadsdel har moderniserats med perspektivfönster. Nedervåningen har originalbågarna med valsat glas bevarade. Foto: Läns museet Gävleborg.*

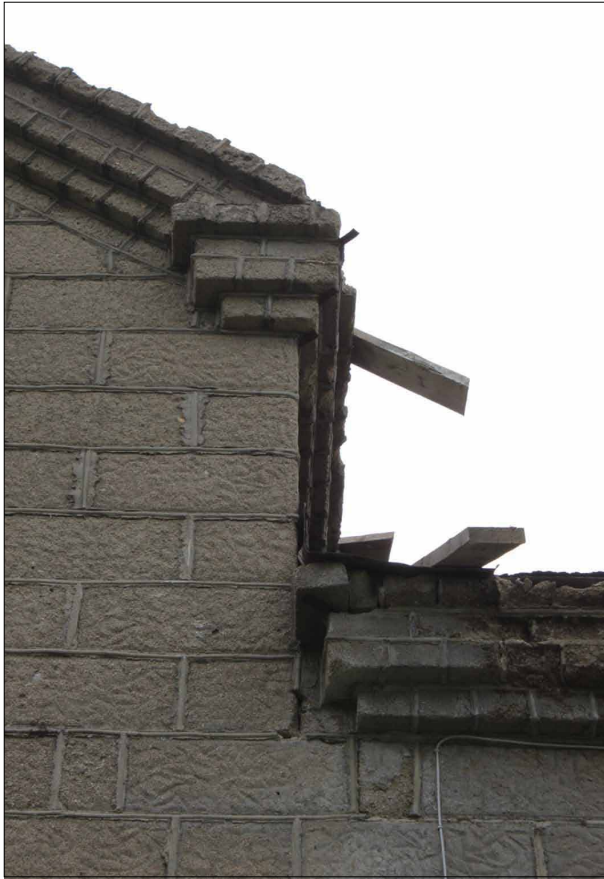
*Detalj av frontespisens murade detaljer. Foto: Läns museet Gävleborg*

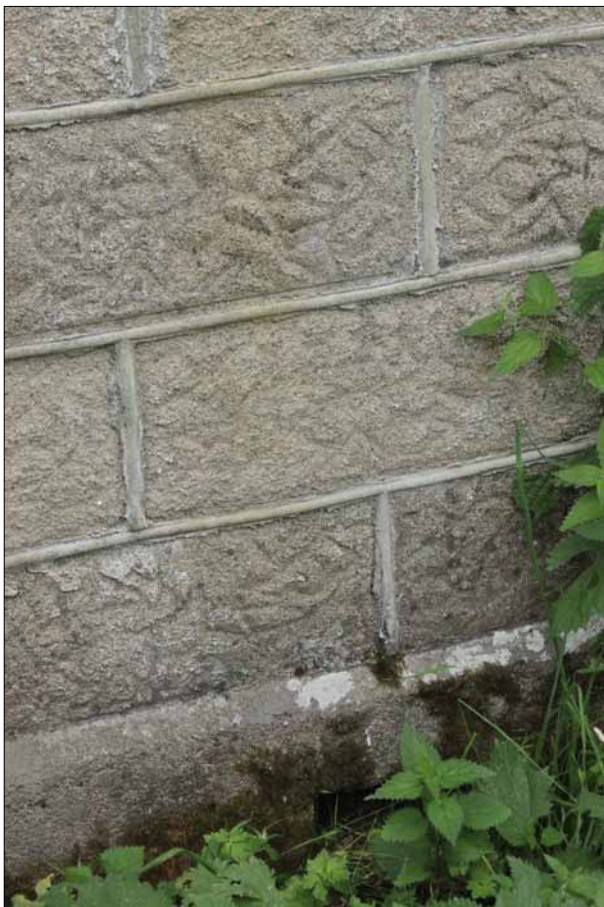
*Väggarna är murade med dekorativt mönstrade cementblock. I sockeln syns även en luftglugg till grunden. Foto: Läns museet Gävleborg*

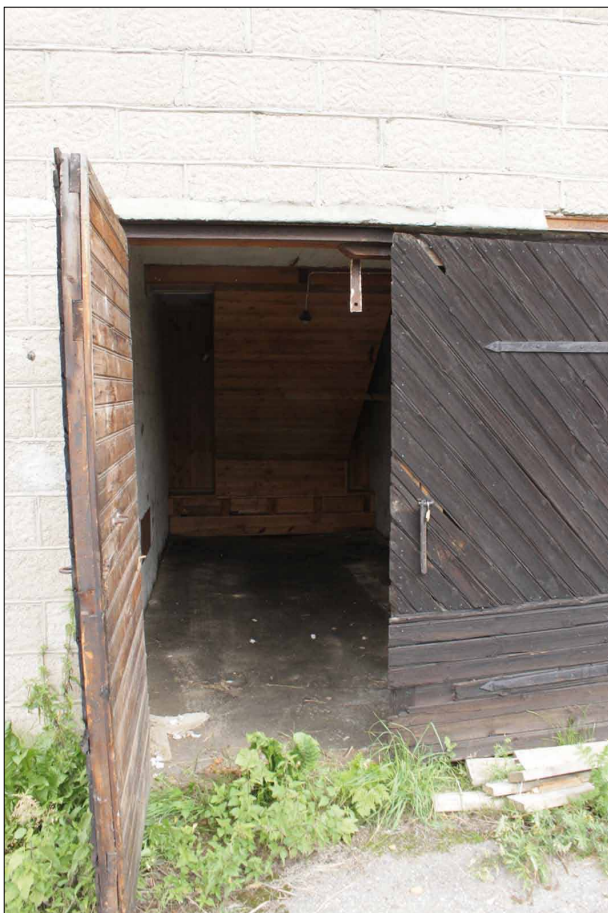
*Garageportarna är av ramverk, klädda med spontad panel och ursprungligen tjärade. Portgångjärnen är smidda. Foto: Läns museet Gävleborg*

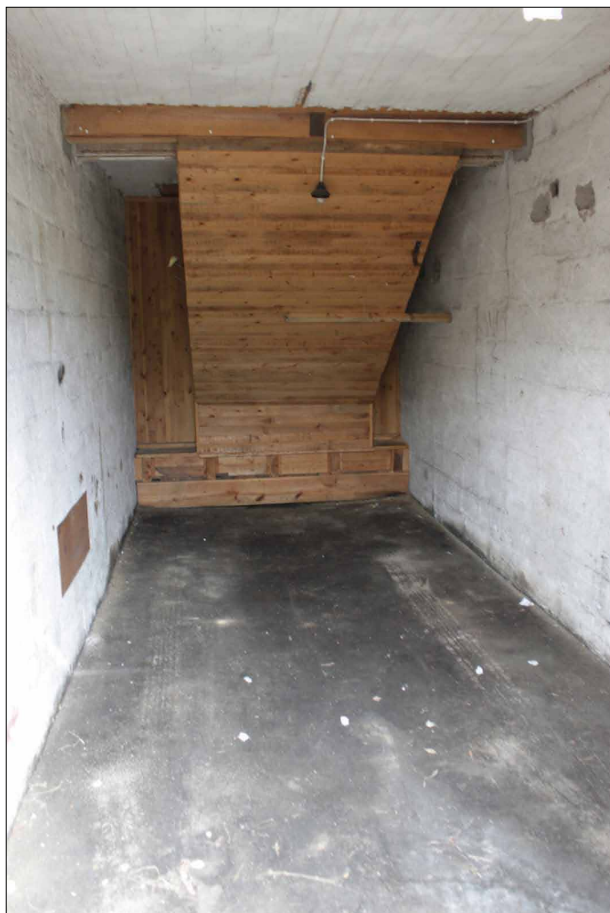
*Trappan till övervåningen löper upp genom ett av garagen. Dess panel är ram-sågad. Foto: Länsmuseet Gävleborg*

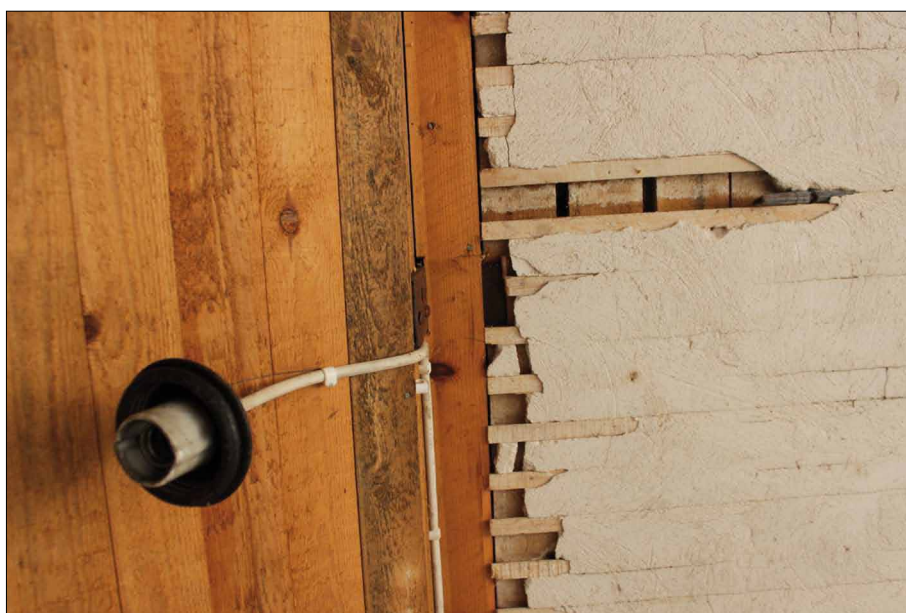
*Taket i garagen har träribbor som armering. Foto: Länsmuseet Gävleborg*

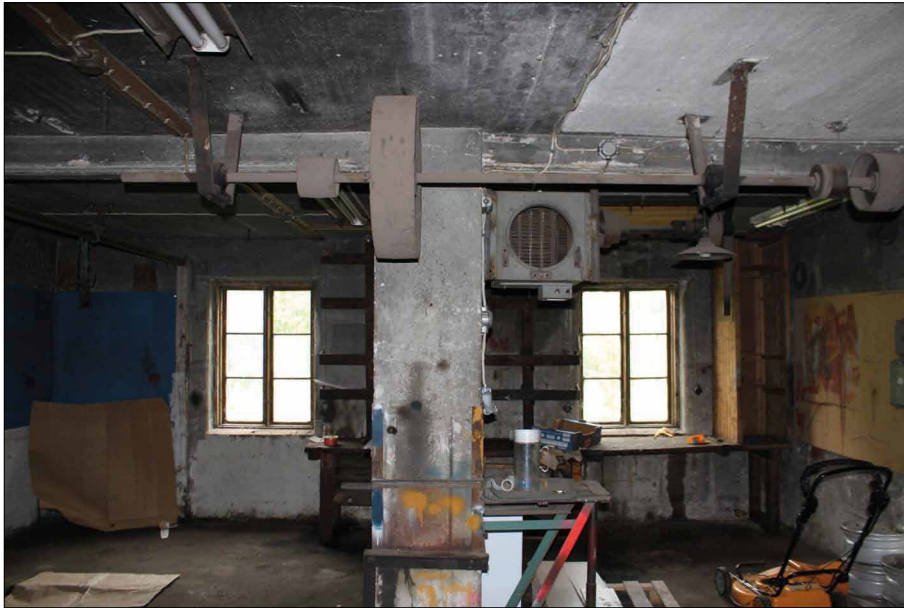
*Verkstadens nordostligaste del sedd från nordväst. Foto: Länsmuseum Gävleborg.*

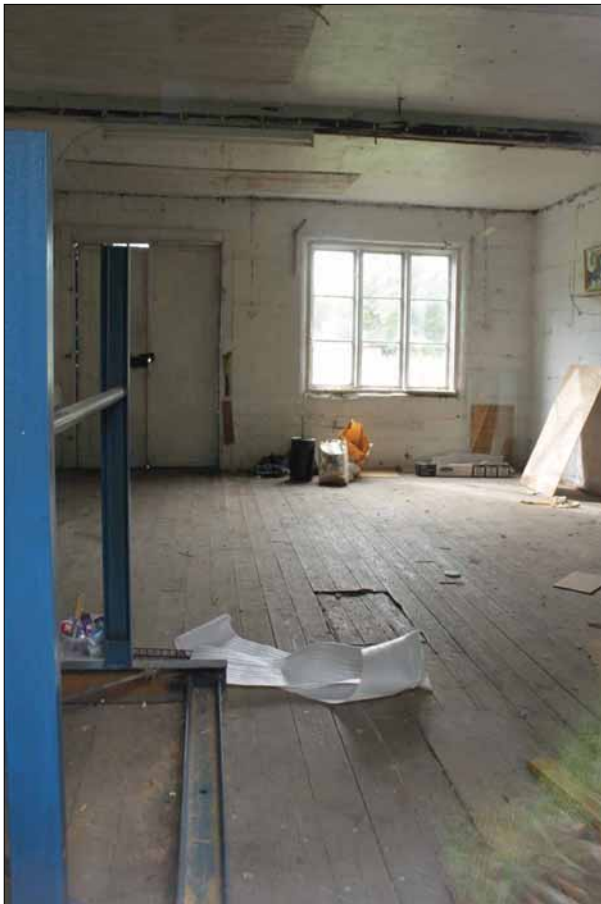
*Verkstaden är indelad i två utrymmen. Detta utrymme ligger vägg i vägg med garagen och bär spår från remdrivna maskiner. Foto: Länsmuseum Gävleborg.*
