# LARS-NILS I ÖNNEBERG

Antikvarisk medverkan i samband med renovering av mangårdsbyggnad

Önneberg 5:9  
Alfta socken  
Ovanåkers kommun  
Hälsingland  
2009

Rapport 2012:05  
*Daniel Olsson*

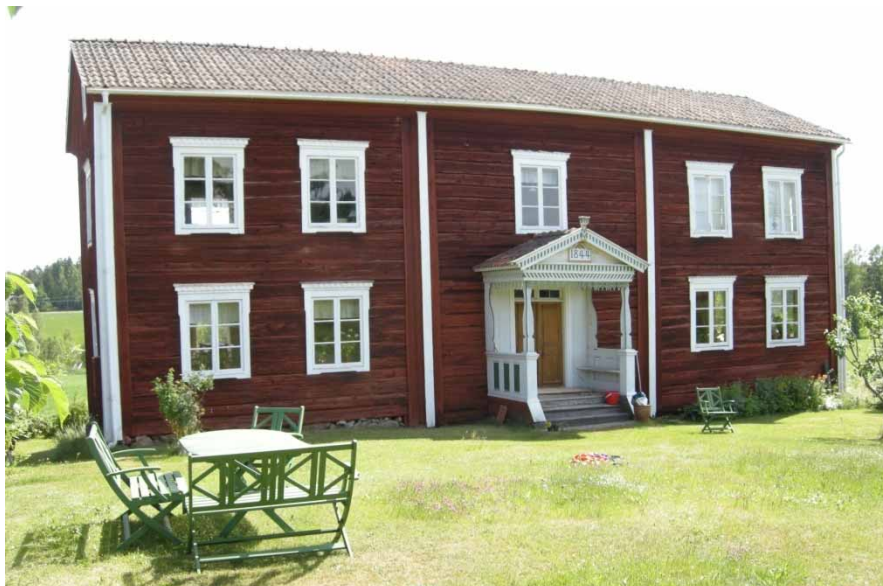
*Ill. 1 Mangårdsbyggnaden från nordväst före renoveringen. Foto: Daniel Olsson, Läns museet Gävleborg, 2009-06-29.*

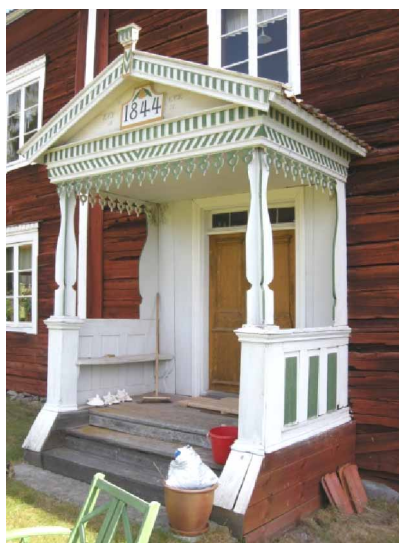
Ill. 4. Brokvisten från väster före renoveringen. Foto: Daniel Olsson, Läns museet Gävleborg, 2009-06-29.

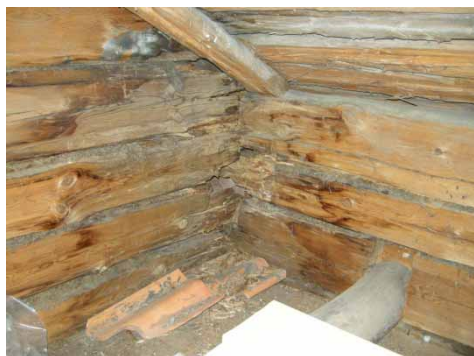
På vinden fanns en relativt stor rötskada i det södra hörnet där regnvatten hade runnit in och lett till att knutens övre del hade ruttnat. Intill brokvisten fanns på båda sidorna rötskador i timret, samt även stora fickor där vatten kunde samlas och ledas in i timmerstommen. Vid brokvisten fanns även skador på grund av tidigare timmerlagningar, vilka hade lett till att konstruktionen hade börjat glida isär.

*Ill. 5. Detalj av rötskadad knut på vinden.  
Foto från öster, Daniel Olsson,  
Länsmuseet Gävleborg, 2009-06-29.*

Rötskadat virke vid byggnadens västra knut på vinden togs bort i hela sin bredd och ersattes med friskt virke. Totalt byttes fem stockar, av cirka en meters längd ut och nytt virke skarvades in i timmerstommen.

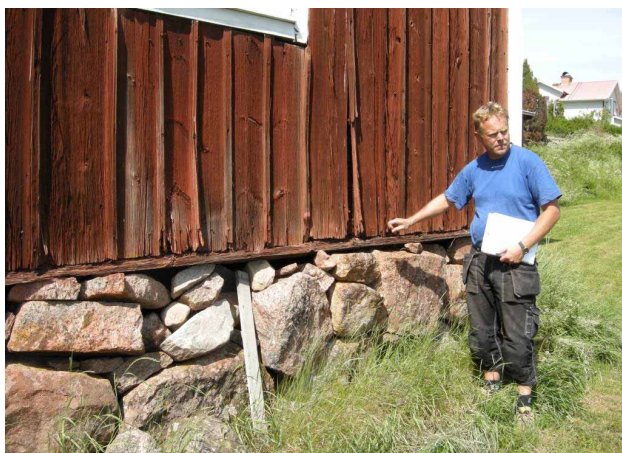
Vid den nordöstra och sydöstra fasaden hade naturstensgrunden på flera ställen sjunkit ihop och stenar hamnat ur läge.

*Ill. 6. Magnus Wallin vid byggnadens nordöstra gavel med vittrad och sprucken panel samt ojäm naturstensgrund. Foto från öster, Daniel Olsson, Länsmuseet Gävleborg, 2009-06-29.*

På den nordöstra och sydöstra sidan av byggnaden hade många av panelbrädorna torkat sönder och spruckit och detta gällde även täckbrädor och läkt mm. Ett antal sockelbrädor var dessutom rötskadade. Många av fönstren var också i stort behov av renovering.

Fyra rötskadade kilsågade panelbrädor har bytts ut i hela sin längd, vilken uppgår till 6,5 meter. Dessutom har mindre bitar av panelbrädor skarvats i på vissa ställen. På den nordöstra fasaden kapades de rötskadade panelbrädorna av i underkant och ersattes med en horisontell sockelbräda med droppnäsa. Nya sockelbrädor har satts upp mot sydost då de gamla var rötskadade. Vattbrädan mellan andra våningen och vindsvåningen på samma fasad byttes även ut mot en ny.

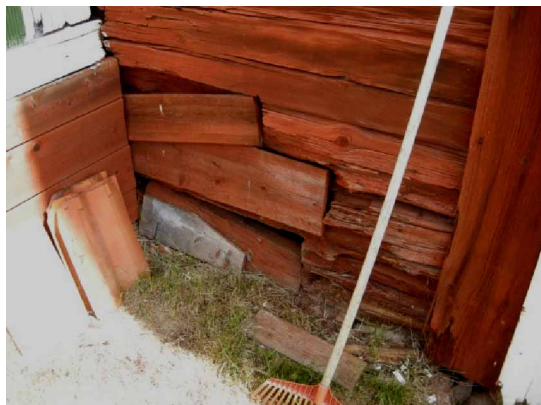
Timmerskadorna vid brokvisten hade lett till att brokvisten hade satt sig och trappan och golvet var därigenom instabila. Flera av golvbrädorna var dessutom dåliga.

*Ill. 7. Detalj av äldre instabil timmerlagning på den nordvästra fasaden söder om brokvisten. Foto från väster, Daniel Olsson, Läns-museet Gävleborg, 2009-06-29.*

På den nordvästra fasaden söder om brokvisten byttes tre stockar ut i sin fulla bredd, varav en även sträckte sig in under byggnadens port. Även stocken närmast mark, som var en fyllnadsstock och således ej ingick i timmerstommen, byttes ut. Därtill har många stockar i anslutning till brokvisten försetts med ytliga ilagningar med friskt virke och alla rötfickor på denna plats är nu avlägsnade.

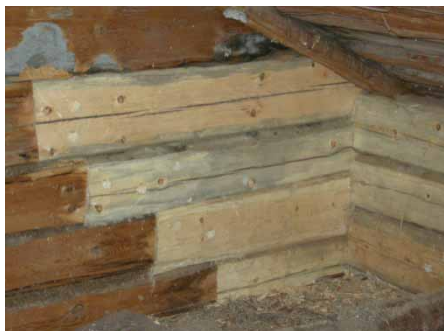
*Ill. 9. Detalj av knut mot väster på vinden efter timmerlagning.*

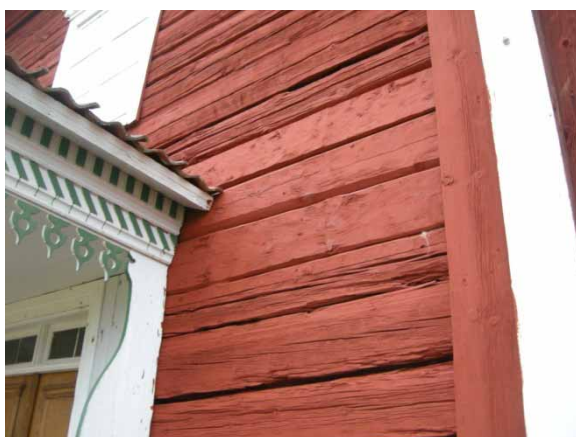
*Ill. 10. Detalj av fasad mot nordväst efter timmerlagningar. Foto: Daniel Olsson, Läns museet Gävleborg 2009-10-23.*

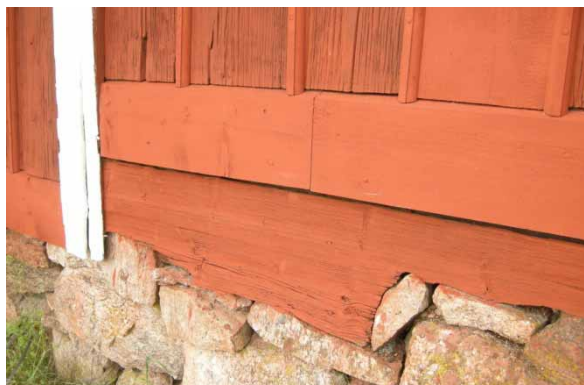
*Ill. 11. Detalj av fasad mot sydost efter byte av sockelbrädor, en ny panelbräda samt ny profilerad läkt. Foto från öster, Daniel Olsson, Läns museet Gävleborg, 2009-08-25.*

Mycket av den profilerade läkten som täckte panelbrädorna var svårt vittrad, men även rötskadad och därför lät Timmerblock Veckebosågen i Färila ta fram den ursprungliga läktprofilen och sedan nyttillverka lister.

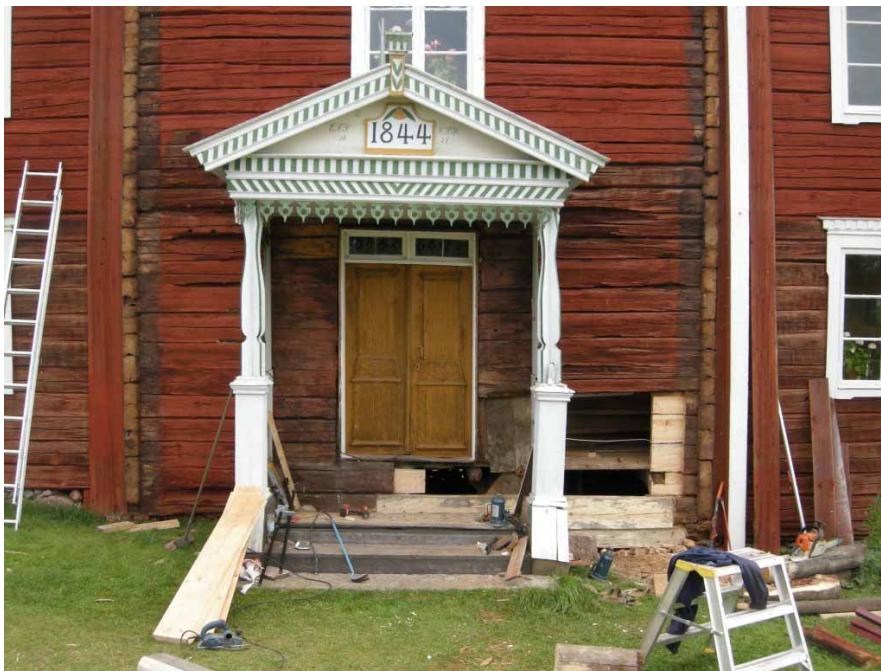
*Ill. 12. Brokvisten under renoveringen med rötskadade stockar i mangårdsbyggnadens nordvästra fasad borttagna. Foto från nordväst: Daniel Olsson, Läns museet Gävleborg 2009-08-25.*

Hela brokvisten lyftes tillfälligt undan för att det skulle kunna gå att komma åt den bärande konstruktionen. En bärande ås under brokvisten har bytts ut. Därefter sattes brokvisten tillbaka. Brokvistens överdel, som tidigare var fastsatt i järnkrokar i väggen har nu hängts upp genom ett bandsystem, som dock inte syns utanpå konstruktionen. Fyra skadade golvplankor togs bort och ersattes med fyra äldre plankor av ungefär motsvarande utformning och virkesbehandling.

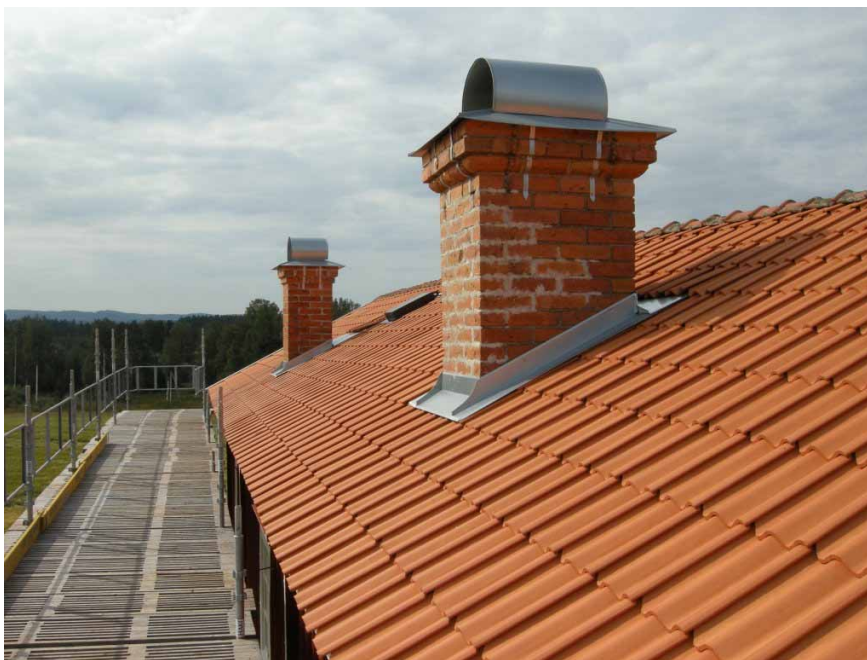
Många av tegelpannorna var vittrade och skadade före renoveringen. Samma sak gällde tegeltaket på brokvisten. Vindskivor, vattbrädor och hängskivor var delvis rötskadade. Den tidigare hänggrännen och stuprören mot gården var också i dåligt skick. Längs den sydöstra sidan av huset saknades hänggrännor och stuprör helt. Befintliga plåtarbeten kring skorstenarna var i dåligt skick.

*Ill. 13. Mangårdsbyggnadens sydöstra takfall efter omläggning med nya tegelpannor. Skorstenarna försedda med nya plåtarbeten. Foto: Daniel Olsson, Läns museet Gävleborg 2009-08-25.*

Det befintliga tegeltaket plockades ned och användbara tegelpannor sorterades ut. Av det tidigare taket gick drygt hälften av tegelpannorna att återanvända. Mindre lagningar i undertaket gjordes i anslutning till vart och ett av byggnadens hörn, där den yttersta plankan byttes mot friskt virke till någon meters längd. På spåntaket lades en oljehärdad board och ovanpå denna sattes strö- och bärläkt fast som underlag för tegeltaket. De äldre tegelpannorna lades på takfallet mot gårdsplanen, dvs mot nordväst, samt på brokvistens tak på samma sida. Mot sydost lades nytillverkat lertegel av samma modell som de tidigare

På taket sattes nya skorstensbeslag upp och byggnaden har försetts med nytillverkade hängrännor och stuprör av galvaniserad plåt med skarpa vinklar. Plåtarbetet är utfört av Alfia bleck o plåt.

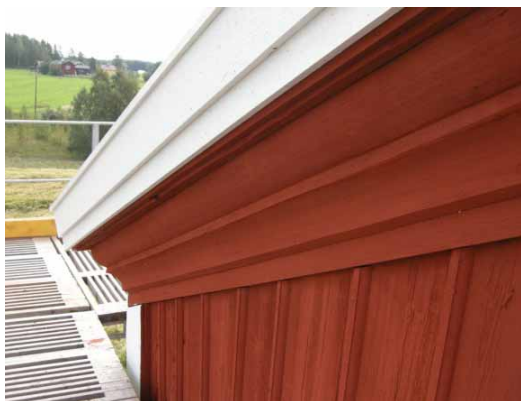
*Ill. 14. Detalj av takfoten vid den nordöstra gaveln efter renovering. Foto: Daniel Olsson, Läns museet Gävleborg 2009-08-25.*
