# BERGSJÖ KYRKA OCH STIGPORT

Antikvarisk medverkan i samband med fasadrenovering

Bergsjö kyrka  
Bergsjö socken  
Nordanstigs kommun  
Hälsingland  
2009-2010

Rapport 2012:07  
*Daniel Olsson*

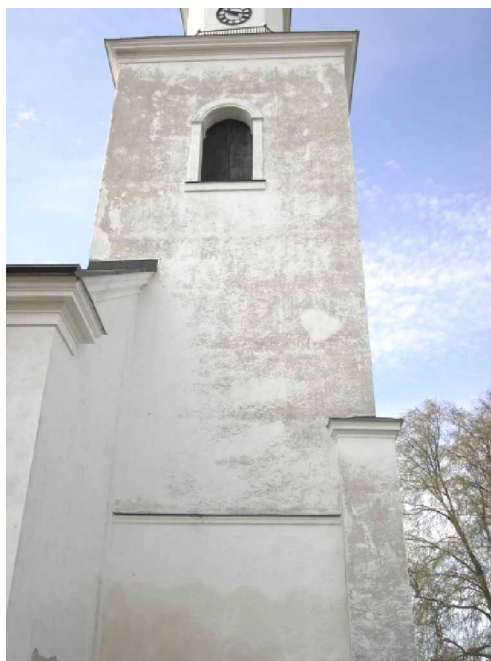
Kyrkan hade även en rad puts-skador som uppkom i samband med den regniga och blåsiga hösten 2000 då fasaderna absorberade mycket fukt, vilken ej hann torka ut innan en kylig period följde i december med temperaturer kring -20 grader. Detta ledde till att först kalkavfärgning och därefter även putsskikt på tornet började lossna. Skador på putsskikt och avfärgning fanns huvudsakligen på kyrktornets fasader, långhusets västra och östra del samt sakristians fasader.<sup>3</sup>

*Ill. 5. Kyrktornets norra fasad med skadade kalkavfärgade partier. Foto: Urban Söderlund, Bergsjö kyrkliga samfällighet, maj 2009.*

På de frilagda naturstensytorna på tornfasadernas nedre delar påfördes nya bruksskikt av kalkbruk som efterliknade de tidigare bruken i 10-12 lager. Därefter utfördes utstockning av hela tornfasaderna samt långhusets västra fasad med hydrauliskt kalkbruk; Maxit, Serpo 148 och efter karbonatisering avfärgades hela tornfasaden och långhusets västra fasad med Keim Purkristalat i helt vit kulör. Fasadytorna har sedan kvastats. På tornets sockel togs den tidigare bruksslamningen bort genom blästring. Sockeln slammades sedan tunt med hydrauliskt kalkbruk Maxit Serpo 149, men avfärgades inte för att se om det på detta sätt går att kapilläruppsugningen kan minska i framtiden.

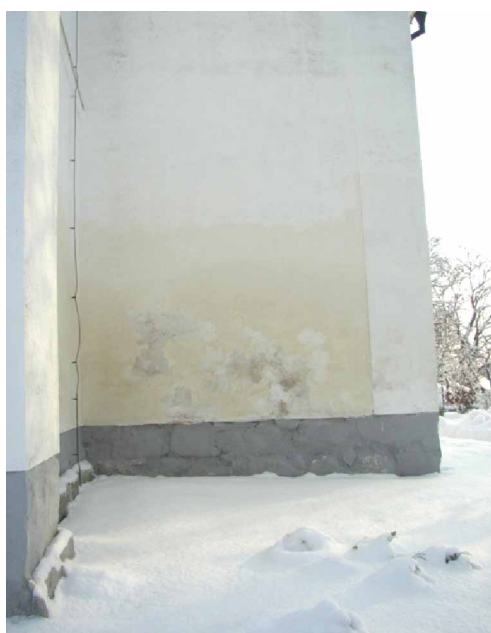
Före renoveringen inleddes fanns omfattande missfärgning på tornfasadernas nedersta partier samt på långhusets västra fasad. Enligt byggkonsult Lennart Berggren, som under lång tid följt dessa problem, berodde missfärgningen sannolikt på kapiläruppsugning från intilliggande mark vilken hade blivit förorenad av sot och brandrester efter de bränder som har drabbat kyrkan.

*Ill. 6. Detalj av missfärgat parti på långhusets västra fasad söder om tornet. Foto från väster, Daniel Olsson, Läns museet Gävleborg 2007-02-09.*

Läns museet hade inget att invända mot församlingens önskemål att få lämna tornets sockel utan avfärgning. Anledningen till detta var dels att tornets sockel före renoveringen 1995 inte varit avfärgad och dels då det fanns anledning att förmoda att denna åtgärd skulle kunna leda till minskad kapilär uppstigning i putsen.

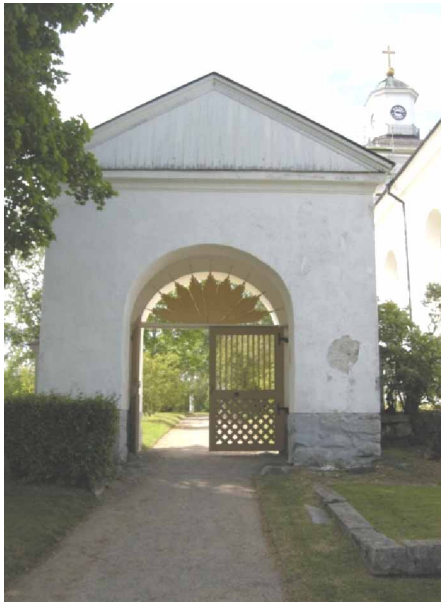
Skador i avfärgning och putsskikt fanns på flera av stigportens fasader. Gavelpartiet av trä mot öster var också i behov av ommålning.

*Ill. 7. Stigporten från öster med putsskada på fasaden. Foto: Daniel Olsson, 2009-06-08.*

Sedan ställningar hade rests kring stigporten utfördes blästring och nedknackning av löst sittande puts. Därefter utfördes utstockning på stigportens fasader med hydrauliskt kalkbruk Maxit Serpo 148. Slutligen utfördes avfärgning med kulturkalkfärg Maxit 249 i helt vit kulör.<sup>5</sup>

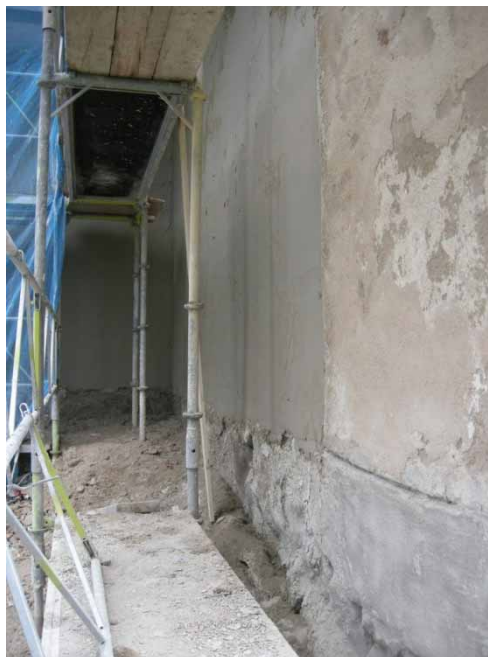
*Ill. 9. Nytt bruk har påförts de frilagda naturstensytorna på tornfasaden. Foto från nordväst, Daniel Olsson Läns museet Gävleborg 2007-02-09.*

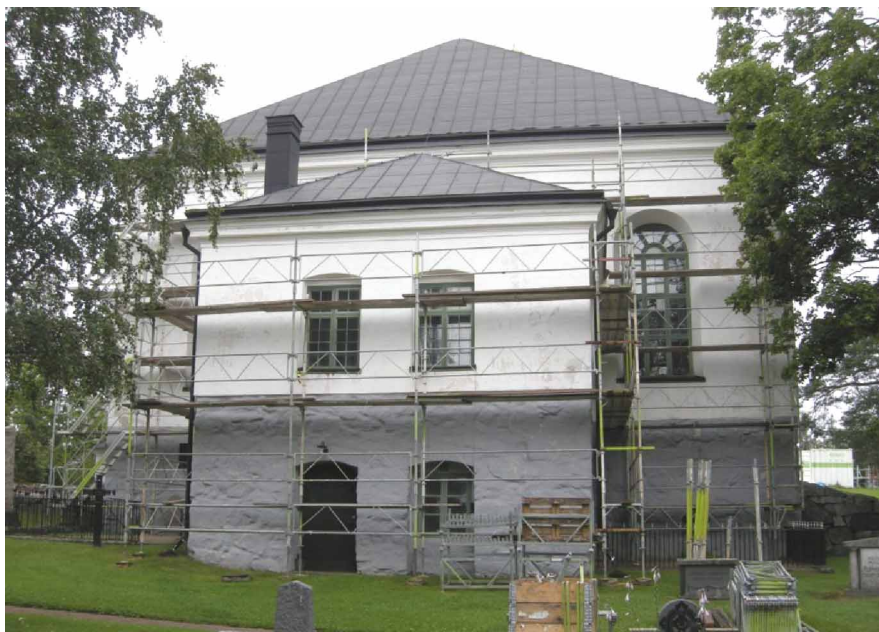
*Ill. 10. Långhusets östra fasad och sakristians östra fasad. Foto från nordost, Daniel Olsson, Läns museet Gävleborg 2009-08-11.*

I anslutning till kyrkans östra fasad och sakristian restes sedan byggställningar. Efter blästring och nedknackning av löst sittande puts samt rensning av sprickor med felaktigt bruk utfördes utstockning med Hydrauliskt kalkbruk, Maxit Serpo 148, dvs samma putstyp som på tornets fasader. I detta fall skedde avfärgningen med kulturkalkfärg Maxit 249 i helt vit kulör.<sup>4</sup>

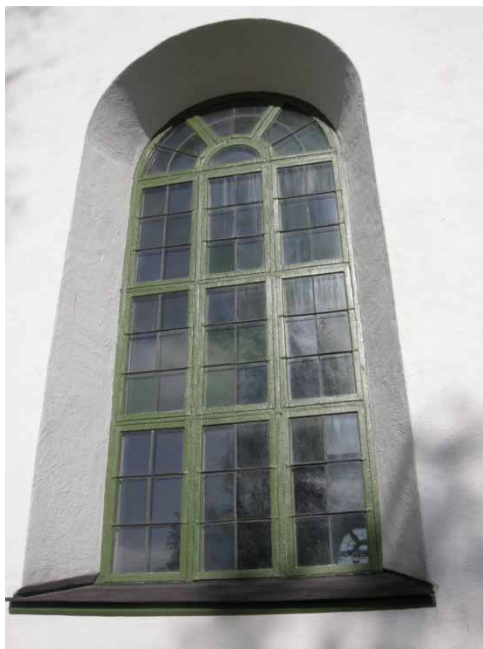
Merparten av kyrkans fönster var i behov av ommålning. Ett antal bångar hade även spruckna glastrutor.

*Ill. 11. Ett av kyrkans fönster i långhusets södra fasad. Foto från sydost, D. Olsson, Läns museet Gävleborg 2009-09-08.*

En glasmästare anlätades av församlingen som bytte ut 20 spräckta glasrutor mot fönsterglas av äldre modell. Församlingen har därefter i egen regi utvändigt målat om kyrkans fönster med Nordsjö linoljafärg, i samma kromoxidgröna kulör som tidigare, dvs NCS 5020-G30Y.

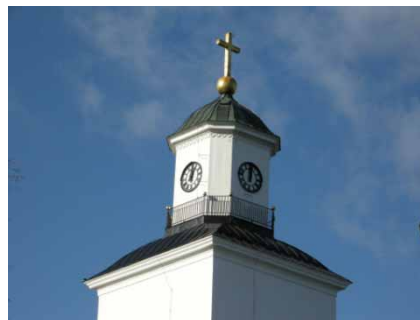
Tornhuvens plåtytor var i behov av åtgärder då färgen delvis flagnade. Dessa ytor åtgärdades ej i samband med den senaste ommålningen av långhusets taktytor.

*Ill. 12. Tornhuven som har målats om samt den korsprydda lanterninen. Foto från sydost, Daniel Olsson, Läns museet Gävleborg 2009-08-11.*

Lösa färgflagor på kyrkans tornhuv avlägsnades genom högtryckstvättning och plåtytan skrapades ren med stålborste. Grundning har sedan utförts med blymönja och därefter har tornhuven färdigstrukits 2-3 gånger med Isotrol takplåtfärg i helt svart kulör, dvs samma färgtyp som användes vid den senaste ommålningen av långhuset 2006. Inga byten av takplåtar eller andra plåtarbeten behövde utföras på denna del.

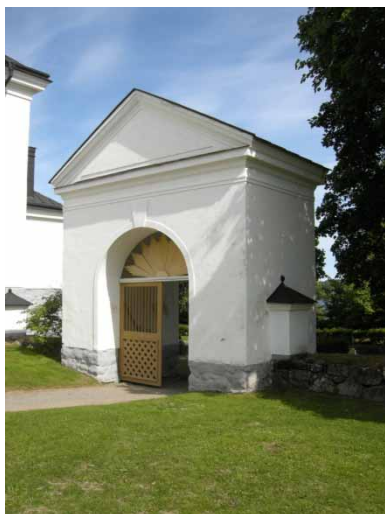
*Ill. 13. Stigporten från sydväst efter renovering. Foto: Daniel Olsson Läns museet Gävleborg 2009-09-16.*

Stigportens östra gavelparti som består av trä har målats om med Nordsjö linolja i helt vit obruten kulör. I samband med renoveringens avslutning skedde en påkörningsolycka varvid bjälken ovanför grindarna, som bär upp en skulpterad sol i trä, sprack. Bjälken gick dock att limma ihop och behövde således inte bytas ut. Grindarna och den skulpterade solen har inte målats om i samband med denna renovering.

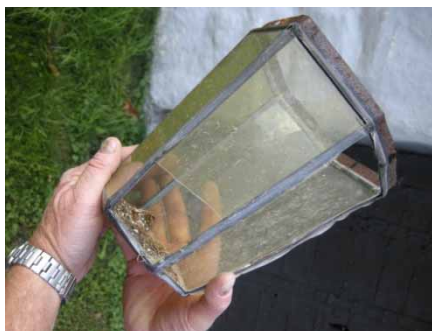
*Ill. 14. Lyktan som hade gått sönder.  
Foto: Daniel Olsson Läns museet  
Gävleborg 2009-09-16.*

I samband med slutbesiktningen av renoveringen upptäcktes att den ljuslykta med guldfärgade blyspröjsade glas som sitter ovanför sakristians källaringång hade ramlat ned och att två glas då gått sönder. Församlingen anlitade därför fönsterhantverkare Anine Eskebaek-Johanson vid Hillens kultursnickeri i Näsvisen som fick sätta in motsvarande glas som ersättning för de glas som hade gått sönder. Därefter har lyktan enligt uppgift återmonterats på fasaden.

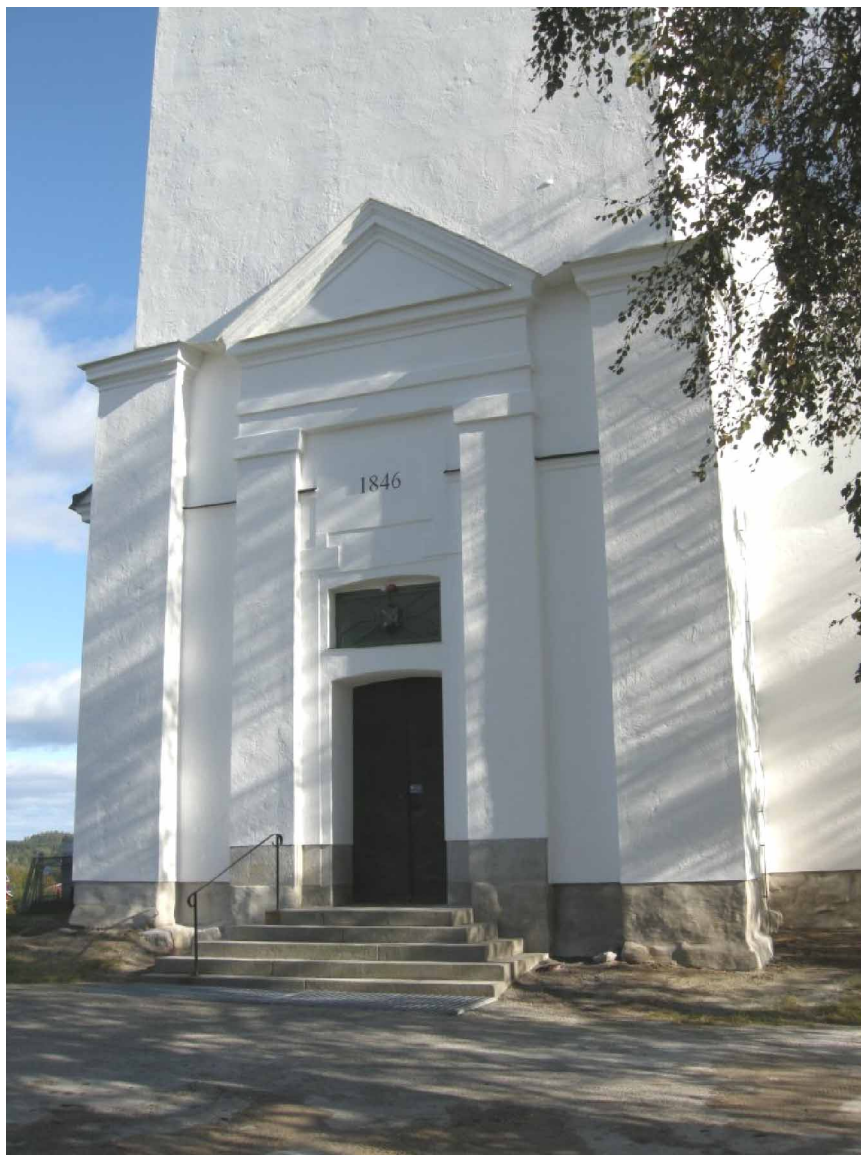
*Ill. 16. Den nedre delen av kyrktornets västra fasad efter renoveringen.  
Foto: Daniel Olsson, Länsmuseet Gävleborg, 2009-09-16.*
