# ENÅNGERS NYA KYRKA

Antikvarisk medverkan vid fasadrenovering  
samt ombyggnad av trappa och uppförande av ny ramp

Enångers nya kyrka  
Enångers socken  
Hudiksvalls kommun  
Hälsingland  
2009-2010

Rapport 2012:10  
*Daniel Olsson*

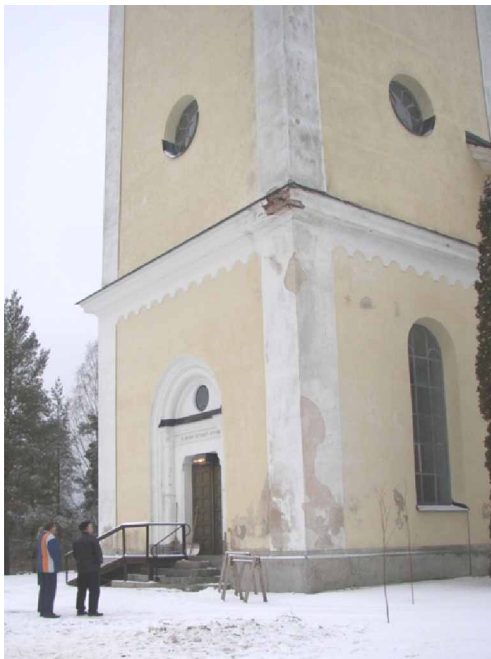
År 2007 hade fasadskadorna på framför allt tornets nedre fasader blivit allt mer omfattande och en mindre del av listverket vid tornets sydöstra hörn ramlade ned. Församlingen fick därför ställa ut bockar för att varna för nedfallande puts. Före renoveringen inleddes fanns omfattande putsskador på den nedre delen av tornfasaderna. Putsskador fanns även på

*Ill. 3. Ingela Broström, Torbjörn Bodare och Stig Sundin beskådar skadorna på kyrktornets fasader. Foto från sydost, Daniel Olsson, Läns museet Gävleborg 2007-12-05.*

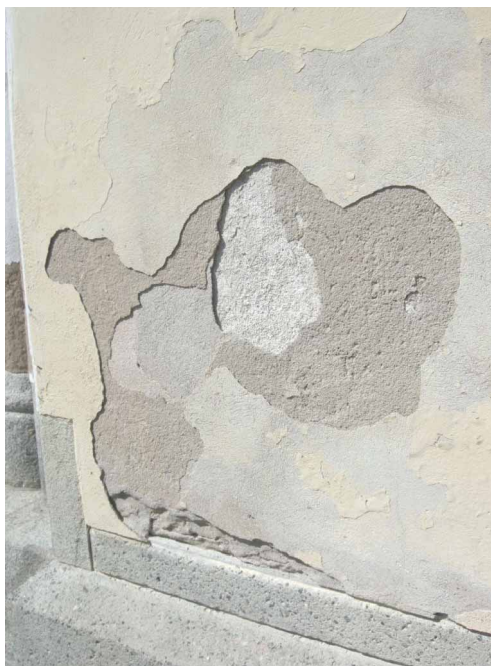
År 2002 anlidade församlingen Knut Åkesson, ECS-Teknik AB, Krylbo för att göra en utredning om fasadproblemen vid kyrkan. Enligt denna utredning berodde de återkommande problemen på att tornfasaden består av ett antal putslager med olika förmåga att ta upp och sprida tillfört vatten. Eftersom kyrkan har en tät sockel har detta lett till att fukt stiger kapillärt vilket tidvis förorsakar frostsprängningar. Några åtgärder utfördes dock inte direkt efter denna utredning.<sup>2</sup>

*Ill. 4. Detalj av putsskada på kyrktornets södra fasad. Foto: Daniel Olsson, 2009-06-16.*

långhusets södra fasadpartier. Vid huvudentrén fanns därtill saltskador i fasaden som uppkommit efter halkbekämpning på stentrappan.

Söderhamns fasadrenoveringar inledde arbetet i slutet av juni 2009 med att resa ställningar längs den nedre delen av tornets fasader samt längs långhusets båda södra fasader. De delar av fasaderna som skulle skyddas täcktes in. Därefter påbörjades arbetet med blästring av fasadytorna och nedknackning av löst sittande puts och bomputs. Totalt togs cirka 12 kvadratmeter puts ned. Dessutom utfördes rensning av sprickor som tidigare hade lagats med felaktigt bruk. Sprickor lagades med Maxit hydrauliskt kalkbruk och samma bruk har även använts till utstockning samt vid murningsåtgärder vid den vertikala listen på tornet. Fasadytorna har slutligen avfärgats med Maxit kulturkalkfärg i gul kulör; NCS S1010-Y20R och till lister och andra detaljer har Maxit

kulturkalkfärg i obruten vit kulör nyttjats.<sup>3</sup> Söderhamns fasadrenoveringar anlidade en plåtslagare för att se över plåttakets klamrar längs långhusets södra gavel. Plåtslagaren har även undersökt plåten över den horisontella listan på tornet, men har inte funnit några skador som behövde åtgärdas i anslutning till kyrktornets sydöstra hörn, där den största skadan fanns i listverket.

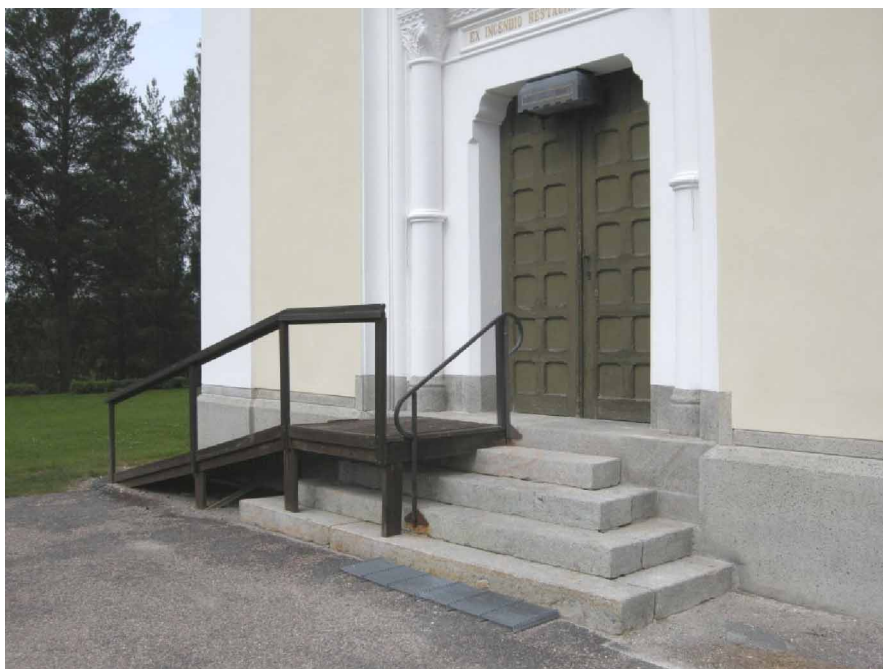
*Ill. 5. Huvudentrén från sydost med ursprunglig stentrappa och träramp.  
Foto: Daniel Olsson, Läns museet Gävleborg 2009-08-10.*

Den befintliga stentrappan var sannolikt kyrkans ursprungliga trappa. För att möjliggöra för rörelsehindrade att komma in i kyrkan hade församlingen uppfört en ramp av trä vid huvudentrén. Denna ramp var dock alldeles för brant och relativt smal och uppfyllde inte gällande normer för nybyggda handikappramper. Rampen kunde inte heller användas för katafalktransporter. Rampen gav således ett provisoriskt intryck och passade inte in i miljön vid kyrkans huvudentré och församlingen önskade därför en bättre och mer permanent lösning för att göra kyrkan tillgänglig för alla.

Ombyggnaden har gått ut på att ett drygt två meter brett vilplan har uppförts mitt framför huvudentrén med en ensidig trappa rakt framför. På den östra sidan har en ramp placerats vars övre del är rak medan den nedre delen är vinklad mot nordost för att ansluta mot den asfalterade gången.

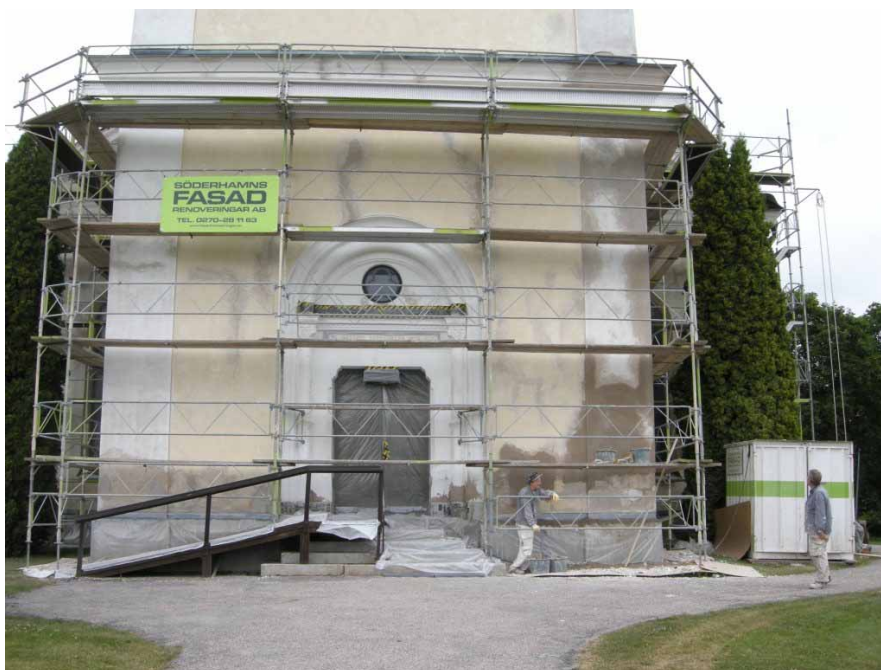
*Ill. 6. Söderhamns fasad under pågående fasadrenovering av tornets nedre partier. Foto från söder, Daniel Olsson, Läns museet Gävleborg, 2009-07-07.*

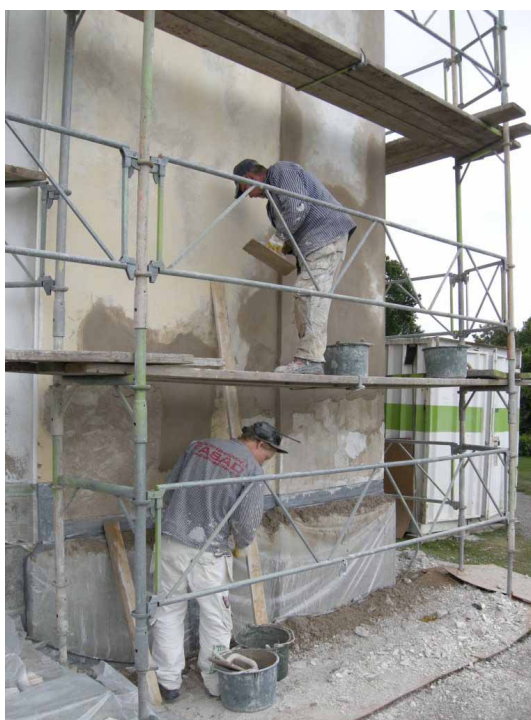
*Ill. 7. Lars Abrahamsson (på ställningen) och Niklas Sundgren (på marken) båda Söderhamns fasadrenoveringar, under pågående putsningsarbete på tornets södra fasad. Foto från sydväst, Daniel Olsson, Läns museet Gävleborg, 2009-07-07.*

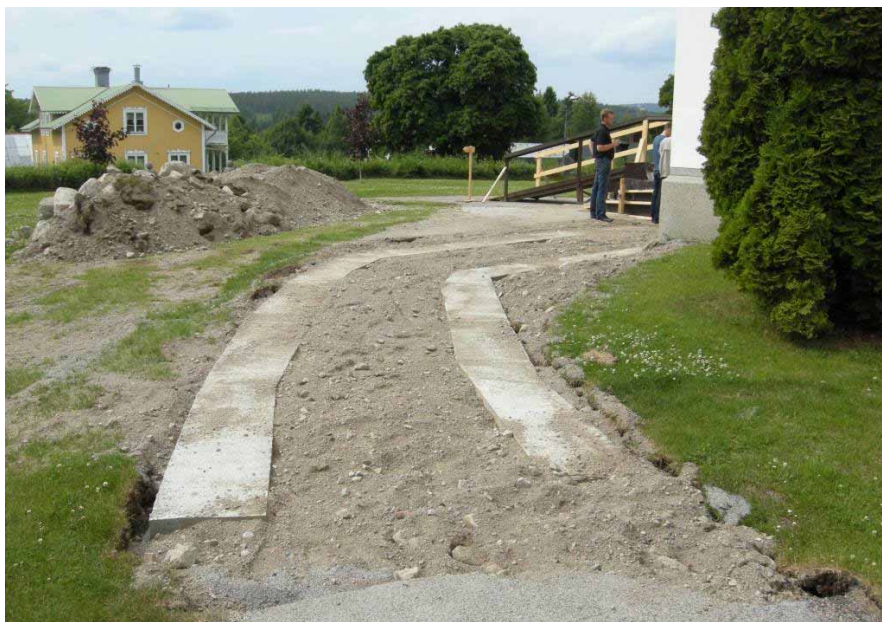
*Ill. 8. Grundläggning med gjutna betongsulor utförd för rampen. Foto från nordost, Daniel Olsson, Läns museet Gävleborg, 2010-06-30.*

Grävning för grundläggning utfördes och ett singelskikt samt markisolering (100 mm Ecoprime kvalitet 200) lades ned under den blivande trappan och rampen. Ovanpå isoleringen göts en betongkonstruktion för att bära upp trappan och vilplanet samt betongsulor där rampens stensatta sidor skulle uppföras. Inuti trappan lades fyllning av sten mellan de bärande betongstöden. Från den ursprungliga trappan kunde stenmaterial till fyra av de sex trappstegen i den nya trappan återanvändas. Resterande två steg, det understa respektive det översta i den nya trappan, har utförts av kraftiga nytillverkade block av granit.

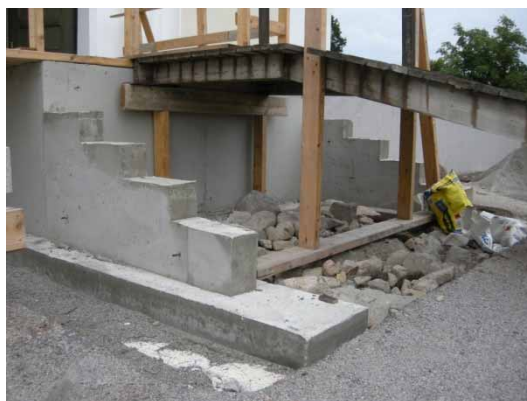
*Ill. 9. Den nya trappans bärande gjutna betongkonstruktion. Över konstruktionen löper den tillfälliga rampen under byggtiden. Foto från sydväst, Daniel Olsson, Läns museet Gävleborg, 2010-08-18.*

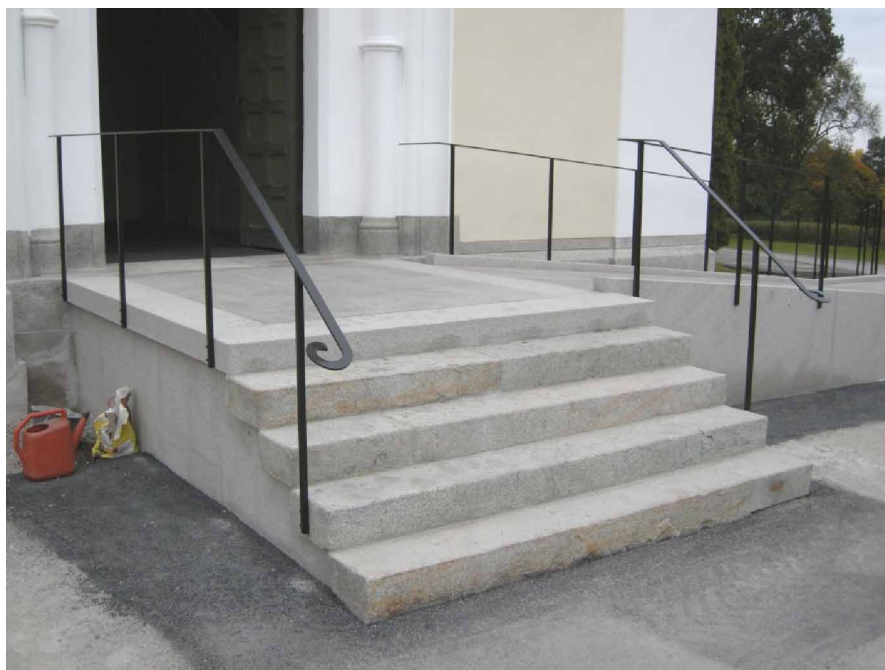
*Ill. 10. Den nya trappan med tillhörande vilplan samt rampens övre del från sydväst. Foto: Daniel Olsson, Läns museet Gävleborg, 2010-10-06.*

Rampen har uppförts med sidor av 120 mm breda granitblock med krysshämrad utsida. Inuti rampen har packning av fin sand skett. Rampens gångytor, inklusive vilplanet mitt på rampen, har utförts av gångbانهällar av flammad granit. Mellan kyrktornets södra fasad och rampens övre del har en dränerad packning med singel utförts och en stoppsten av granit har placerats i öppningen mellan rampen och tornets södra fasad.

I rampens sidor har ett räcke av svart smide med ståndare av fyrkantsjärn och handledare av plattjärn monterats fast. Även trappan samt den västra delen av vilplanet vid huvudentrén har försetts med motsvarande räcke. Räcket är 90 cm högt och avslutas med en rundad form vid trappan och rampens nedersta partier.

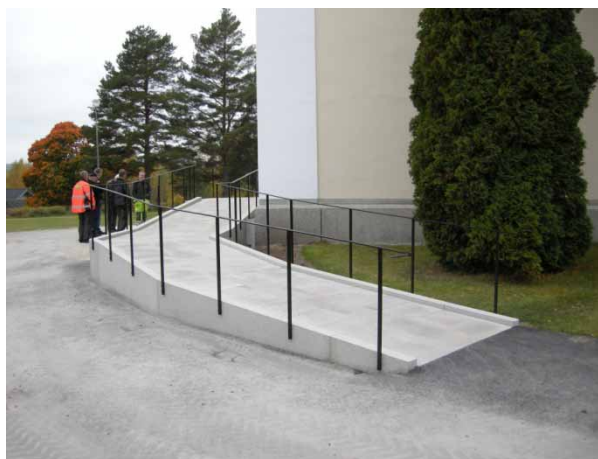
*Ill. 11. Rampens nedre del från nordost. Foto: Daniel Olsson, Läns museet Gävleborg, 2010-10-06.*

För att möjliggöra fortsatt fordons-transport till rampen och till kyrkogårdens övre delar har den asfalterade gångvägen efter uppförandet av rampen återskapats sydost om rampen. Detta arbete har föregåtts av erforderligt underarbete. Gångvägen har därigenom flyttats drygt två meter längre ut från kyrkan än tidigare och den ansluter även nu i en mjuk båge till angränsande asfalterade partier.

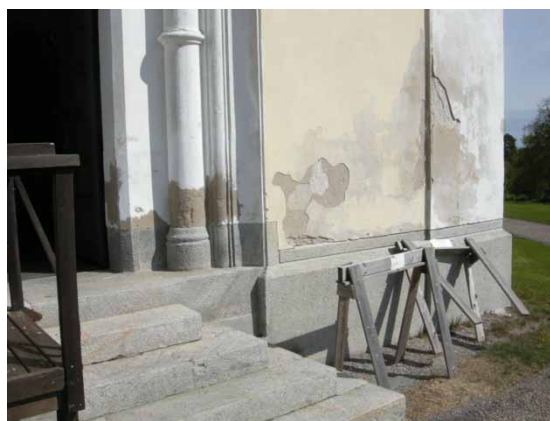
När Läns museet fick uppdraget som antikvariskt medverkande var redan omfattningen av åtgärderna avgjord. Delvis styrdes detta av att vissa lagningsbehov var akuta och att rasrisk förelåg. Att församlingen nu valde att endast åtgärda delar av kyrkans fasader i samband med denna renovering kan dock leda till att man får

*Ill. 12. Detalj av tornfasaden före renovering med bockar uppställda för att varna för rasrisk. Foto från sydväst, Daniel Olsson, Läns museet Gävleborg, 2009-07-07.*

fasadpartier av olika ålder och utförande, vilket är en nackdel. Enligt Söderhamns fasadrenoveringar finns även skador på tornets övre delar. Några större

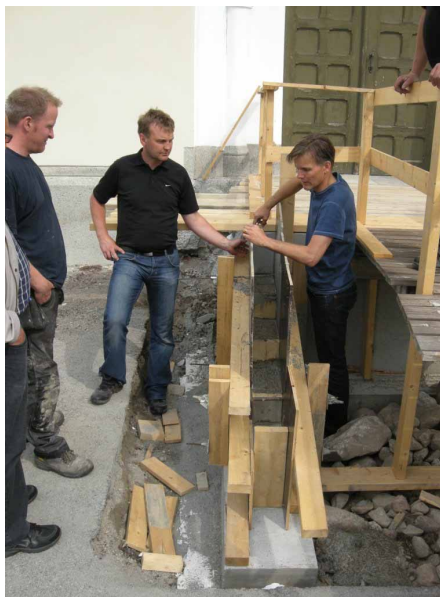
*Ill. 13. P-O Johnsson, Kilafors sten & kakel, Patrik Lönn, Skanska och Hans-Erik Hansson, Länsstyrelsen, diskuterar stentrappans detaljutförande. Foto från söder, Daniel Olsson, Läns-museet Gävleborg, 2010-06-30.*

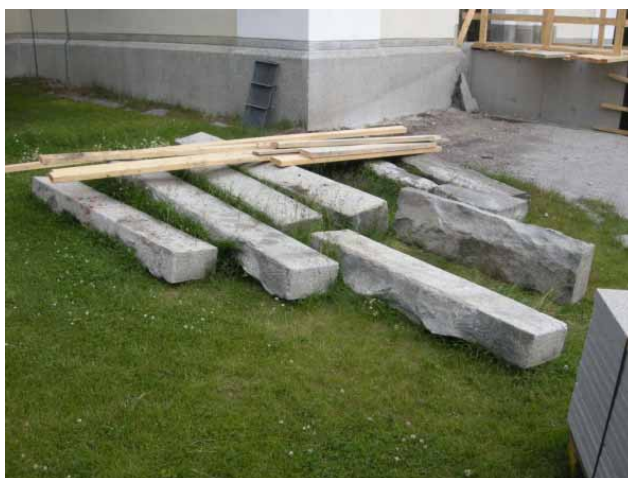
Det fanns länge ett önskemål hos huvudentreprenören att få slippa återanvända de äldre stenarna från trappan, men då det framgick som en förutsättning för arbetet i bygghandlingarna höll Länsstyrelsen fast vid detta och så kom trappan även att utföras. Då den nya stenen avsiktligt valdes för att ligga så nära den ursprungliga i kulör och struktur smälter den nya trappan väl in i miljön tillsammans med rampen. Det översta steget i den nya trappan lutar en aning utåt, vilket blev fallet av att betongstöden under hade gjutits för att passa för nytillverkade stenar och ej återanvända stenar, innan det var avgjort att de äldre trappstenarna skulle ingå i den nya trappan.

*Ill. 14. Stenarna från den ursprungliga trappan. Foto: Daniel Olsson, Länsmuseum Gävleborg, 2010-06-30.*

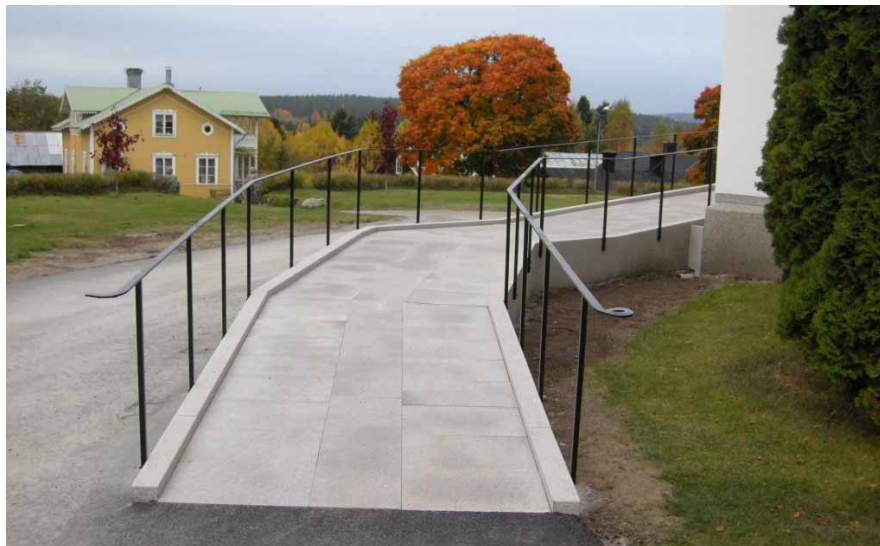
Enligt Lena Almqvists ritning var avsikten sannolikt att den nya trappan skulle vara något bredare nedtill samt att rampens nedersta del skulle ges en mer mjukt svängd form. Så blev inte fallet, troligen på grund av att det inte fanns några måttatta ritningar där denna utformning framgick närmare.

*Ill. 15. Rampens nedre del från nordost. Foto: Daniel Olsson, Länsmuseum Gävleborg, 2010-10-06.*

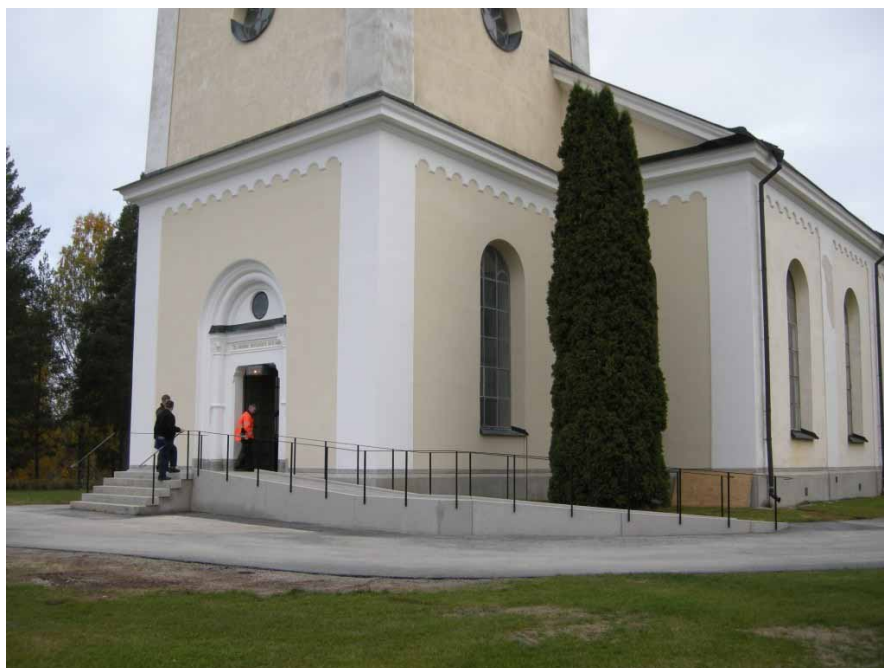
De diskussioner som uppstod kring rampens utformning har redovisats här ovan. Trots detta anser Länsmuseum att slutresultatet av ombyggnaden i hög grad är antikvariskt acceptabelt och att den nya rampen smälter in väl i kyrkomiljön vid Enångers nya kyrka. Vid slutbesiktningen påtalades ett antal punkter av slutbesiktningsmannen och dessa har senare åtgärdats av ansvarig entreprenör. Länsmuseum rekommenderade Länsstyrelsen att godkänna arbetet med ombyggnaden av trappan och uppförandet av rampen i ett underlag för slutintyg, daterat 2010-12-17.

*Ill. 16. Kyrkan med omputsade fasader på tornets nedre partier, långhusets södra fasad samt ny trappa och ramp. Foto: Daniel Olsson, Läns museet Gävleborg, 2010-10-06.*
