BJURÅKERS KYRKAS KLOCKSTAPEL

Antikvarisk medverkan vid renovering av spånklädda ytor

Bjuråkers kyrka
Bjuråkers socken
Hudiksvalls kommun
Hälsingland
2010

Rapport 2012:11
Daniel Olsson

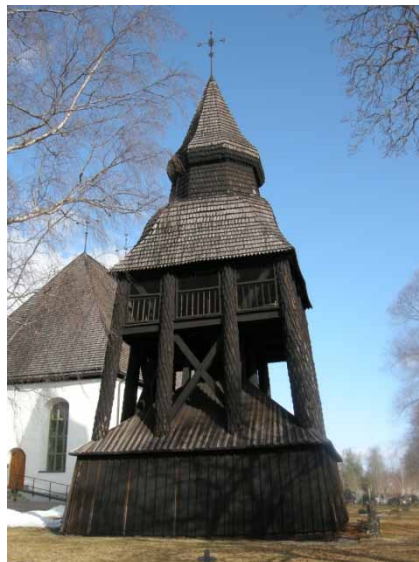
Ill. 3 Klockstapeln från sydväst före renoveringen. Foto: Daniel Olsson, Länsmuseet Gävleborg 2010-04-13.

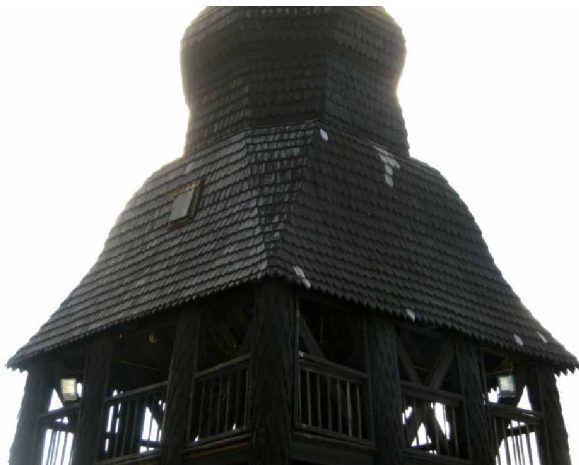
Ill. 5. Klockstapelns klockformade huv (takytorna upp till det vertikala partiet under lökkupolen) där spånen var rötskadade före renoveringen. På det vänstra takfallet ses den taklucka som beskrivs närmare i texten. Foto från nordost, Daniel Olsson, Länsmuseet Gävleborg 2010-04-13.

År 2006 tjärade Hälsinge takspån klockstapeln och då upptäcktes att delar av klockstapelns spåntäckning hade tjänat ut.³ Före renoveringen fanns omfattande rötskador på takspånen på den välvda huv, här kallad klockhuv, som täcker klockvåningen. De största skadorna fanns på alla sidorna av klockhuv upp till det vertikala spånklädda partiet under lökkupolen. På vissa ställen var även den underliggande träpanelen rötskadad. Skadorna har troligtvis uppkommit på grund av att behandling med stenkolstjära utförts tidigare, vilket fått till följd att träspånen har drabbats av s.k. torröta under skiktet av stenkolstjära. Vid takluckan i takytan mot öster fanns öppningar där vatten kunde rinna in. Därtill förekom även andra platser där vatten kunde komma in, bland annat i vinklar mellan olika takytor. Spånen på pelarna respektive lökkupolen var dock i förhållandevis god kondition.

Hälsinge takspån inledde arbetet på plats i slutet av maj 2010 med att resa byggnadsställningar kring klockstapelns och täcka över den rad med gravvårdar som står närmast klockstapelns södra fasad. Därefter startade arbetet med att riva bort röt-skadade takspån på klockstapelns olika takfall. En takyta åtgärdades i taget och ytorna täcktes tillfälligt över med presenningar när undertaket var frilagt. Röt-skadade panelbrädor byttes ut mot friskt virke av samma dimensioner och virkesbehandling som tidigare.

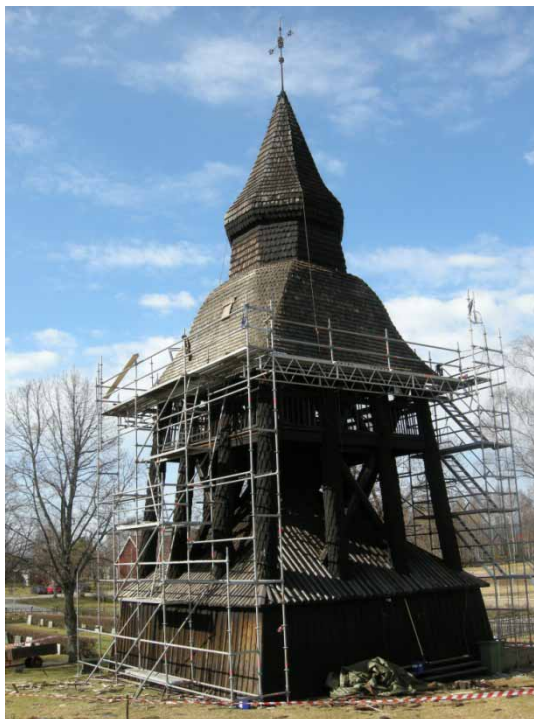
Ill. 6. Klockstapelns från nordväst med byggställningar under renoveringen. Foto: Daniel Olsson, Länsmuseet Gävleborg 2010-04-13.

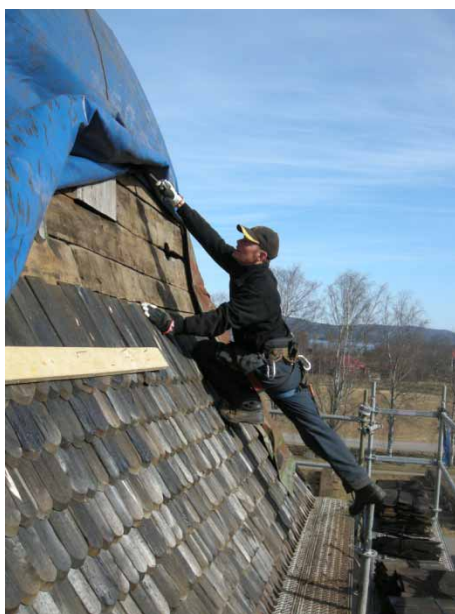
Ill. 7. Mats Hugg från Hälsinge takspån frilägger takluckan på klockstapelns östra takfall. På takytans nedre del har nya rader av takspån spikats fast. Foto från sydost, Daniel Olsson, Länsmuseet Gävleborg 2010-04-27.

Den taklucka som fanns på takfallet mot öster har renoverats och efter samråd med Länsstyrelsen satts tillbaka, men med bättre tätning för att undvika läckage vid denna plats i framtiden. Till detta har blyplåt använts, men även på andra känsliga anslutningspunkter har blyplåt kommit till användning. En teori är att takluckan har använts för att den eller de som trampade igång klockorna i stapeln skulle kunna ha kontakt med någon på marken eller kanske ännu mer troligt någon vid korets södra dörr, som ses väl från denna plats.

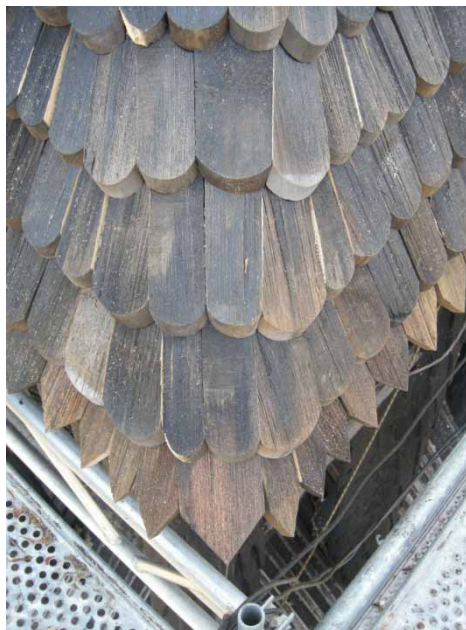
Ill. 8. Detalj av hörn på klockhuven efter omläggning med nya spån. Foto: Daniel Olsson, Läns museet Gävleborg 2010-05-06.

Hälsinge takspån har tillverkat allt takspån som behövdes till denna renovering. Spånen är av spjälkad senvuxen furu och tjärdoppade vid leverans. För vissa hörn och övergångar har konvexa spån tillverkats och använts. Till den nedersta raden har spån med spetsig avslutning, lika de tidigare, använts.

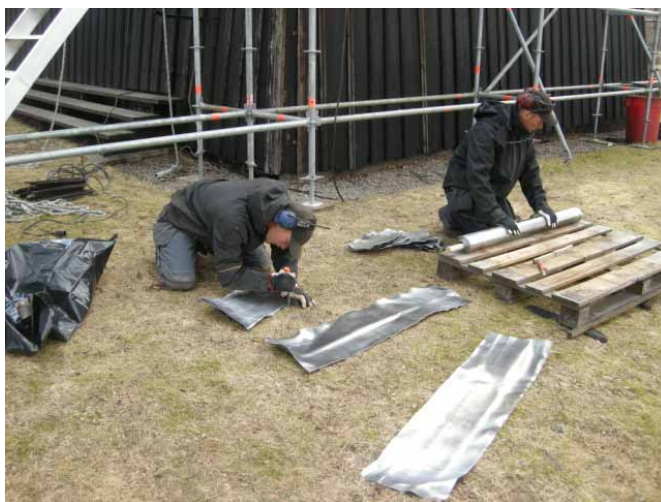
Ill. 9. Bröderna Mats och Jonas Hugg, Hälsinge takspån, klipper och viker till blyplåt till tätning av klockstapelns särskilt utsatta punkter. Foto från nordväst, Daniel Olsson, Läns museet Gävleborg 2010-04-27.

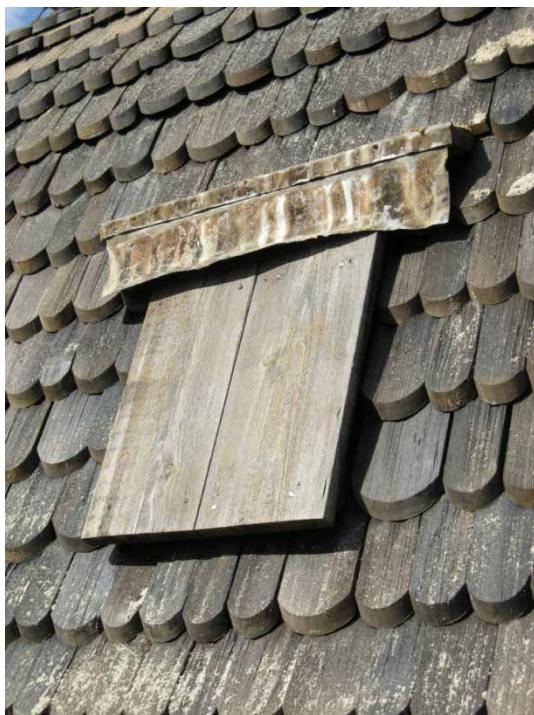
Under renoveringen fördes en diskussion om takluckan i klockhuvens östra takfall skulle bevaras som en funktionsduglig lucka eller ej. Efter samråd med Länsstyrelsen beslöts dock att den skulle få vara kvar, då det bland annat fanns skäl att anta att luckan kan ha använts för kommunikation mellan kyrkan och klockorna i klockstapeln. Det är viktigt att spår av detta slag bevaras vid renoveringar för att det i framtiden ska kunna gå att förstå hur byggnaden har använts och fungerat i äldre tid.

*Ill. 10. Detalj av takluckan efter renoveringen.
Foto från nordost, Daniel Olsson, Läns museet
Gävleborg 2010-05-06.*

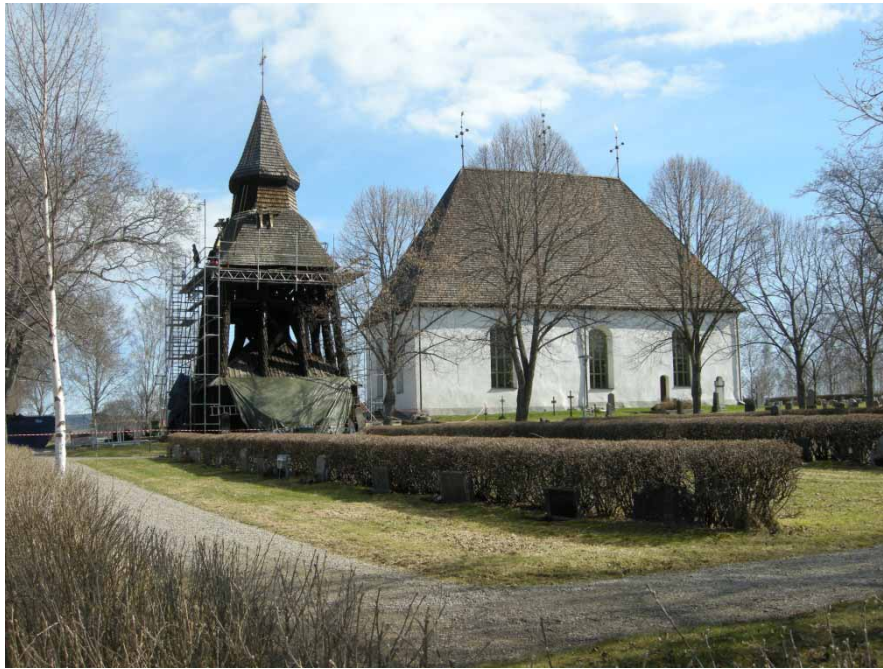
Arbetet har löpt enligt planerna och byggtiden blev mycket kort. Till nya spån har enligt uppgift genomgående hantverksmässigt tillverkade spån av god kvalitet använts. Under rubriken antikvariska ställningstaganden har Läns museets tankegångar kring bytet av spånytorna beskrivits närmare. Läns museet upprättade 2010-06-30 ett Underlag för slutintyg och rekommenderade i detta Länsstyrelsen att godkänna arbetet ur antikvariskt hänseende.

Ill. 11. Klockstapeln och kyrkan från söder vid slutbesiktningen. Foto: Daniel Olsson, Länsmuseet Gävleborg 2010-05-06.
