DELSBO KYRKAS GRAVKAPELL

Antikvarisk medverkan i samband med byte av spåntak

Delsbo kyrka
Delsbo socken
Hudiksvalls kommun
Hälsingland
2010

Rapport 2014:03
Daniel Olsson

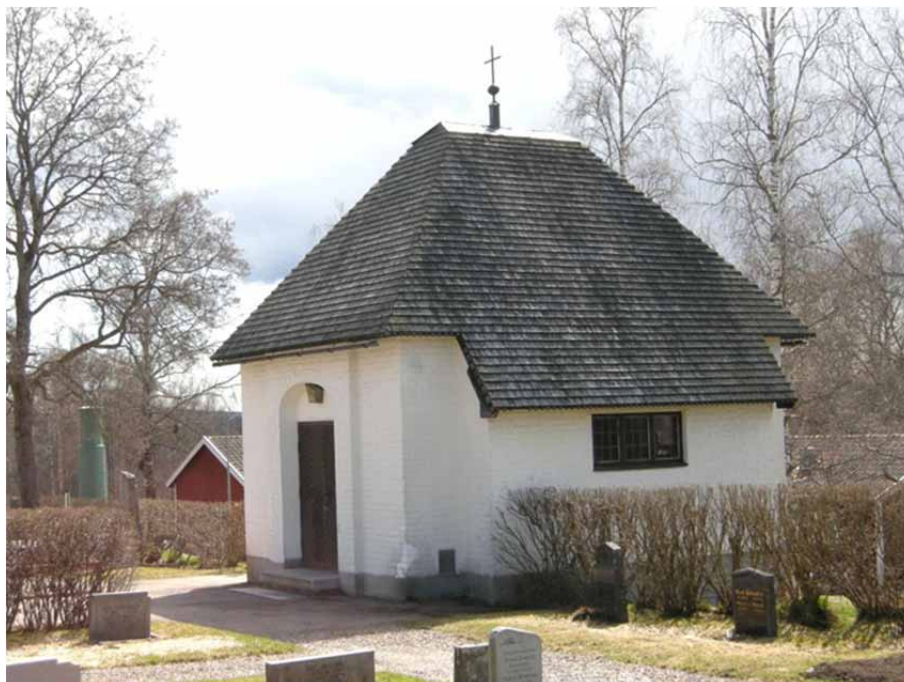
Figur 2. Gravkapellet från nordväst innan takomläggningen inleddes. Foto: Daniel Olsson, Läns museet Gävleborg 2010-05-06.

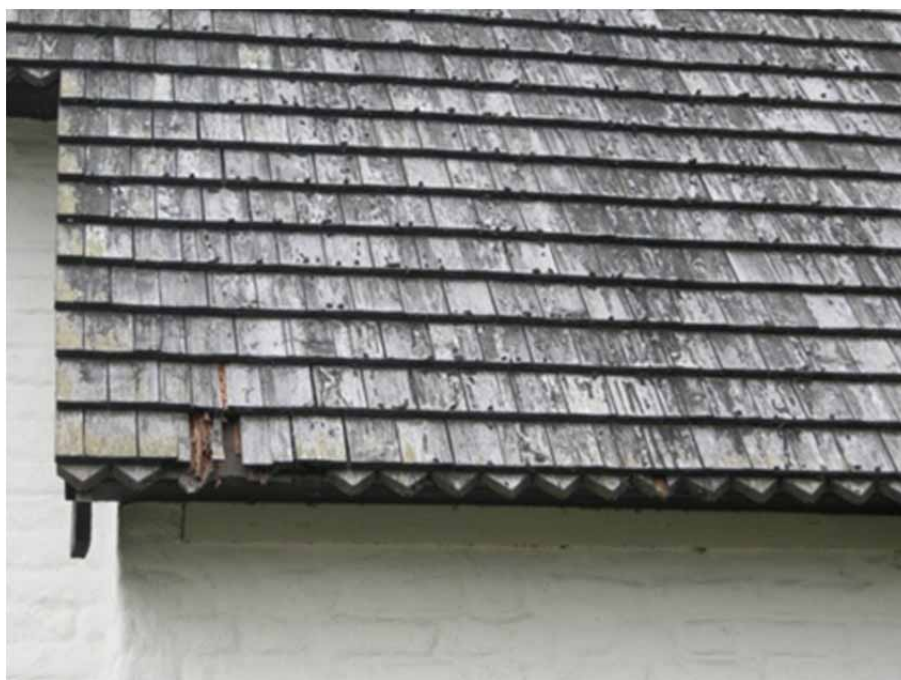
Figur 3. Detalj av det västra takfallets nedersta del med skadade takspån före takomläggningen. Foto: Daniel Olsson, Läns museet Gävleborg 2010-05-06.

Före den nu slutförda renoveringen var gravkapellets takspån i dåligt skick. Den östra sidan var dock allmänt sett i sämre skick än de övriga sidorna. Några takspån hade ramlat bort. Taket var dessutom lagt direkt på ett papptak vilket medförde att vatten som kom in under spånen ledde till rötskador i takspånen och att takkonstruktionen således blev för tät. Hur stora rötskador som fanns på den underliggande träpanelen var ej känt före renoveringen. Samtidigt fanns även önskemål att förbättra ventilationen mellan spåntaket och undertaket av trä.

Arbetet på plats vid gravkapellet inledde Hälsinge takspån med att resa byggnadsställningar kring byggnaden. För att inte låta taket ligga oskyddat under renoveringen har arbetet koncentrerats till ett takfall i taget med början på den norra sidan och sedan medsols kring byggnaden. Arbetet har utförts från byggnadsställningen samt med säkerhetslinor och selar, och tillfälliga plattformar för upplag av spån har satts fast ovanpå takfallen. Istället för hyvlade spån av relativt jämna dimensioner har taket försetts med kluvna spån av mer varierande bredd. Tjockleken och längden på spånen, läggning i tre lager samt utformning av anslutningar mellan taktytor och inklädnad av sidokanter med spån har utförts exakt lika som tidigare. All befintlig takpapp har tagits bort men inte ersatts av någon ny för att undvika framtida problem. Endast en undertaksbräda, intill takfoten på den södra sidan, behövde bytas ut. Takets kopparplåt vid nocken behövde ej åtgärdas.

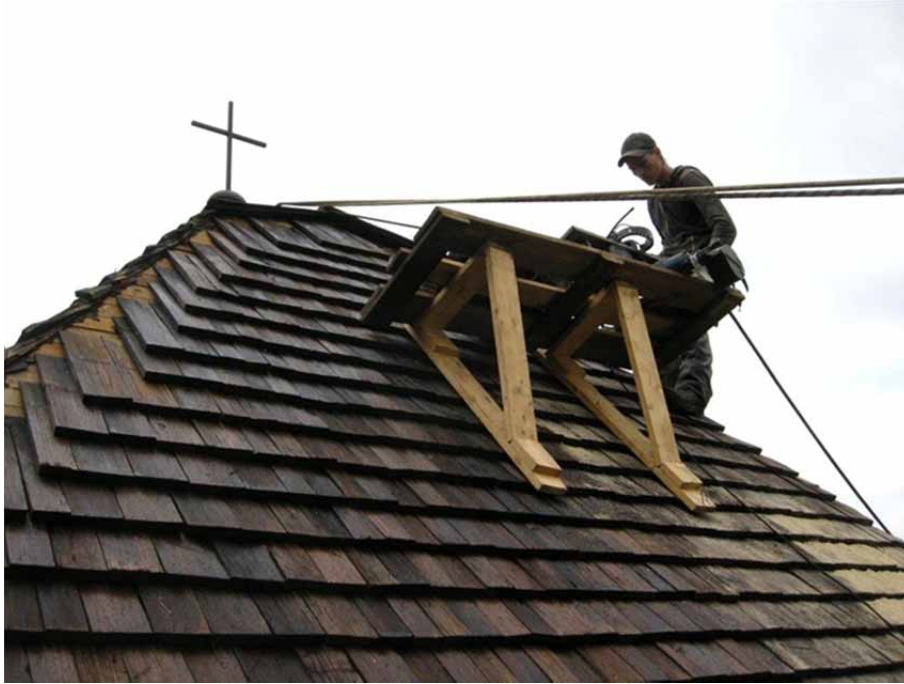
Figur 4. Jonas Hugg, Hälsinge takspån, Kilafors, under arbete på gravkappellets södra takfall. Foto från sydväst, Daniel Olsson, Läns museet Gävleborg 2010-05-19.

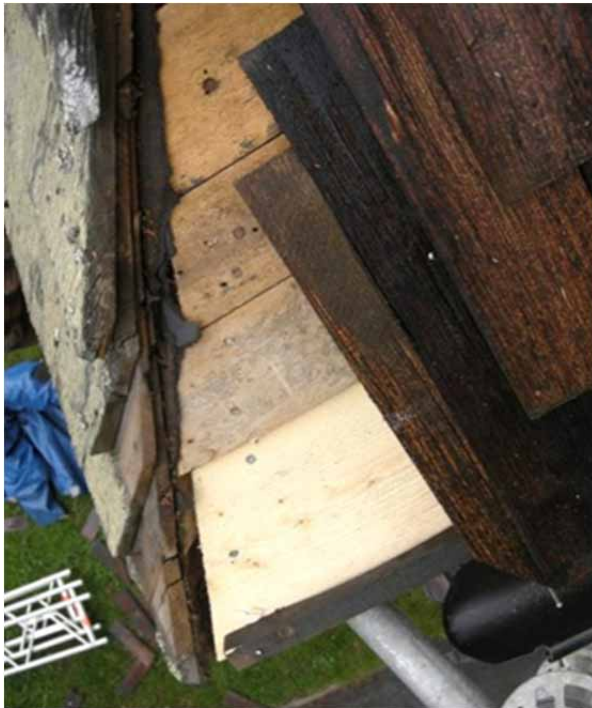
Figur 5. Detalj av det södra takfallet vid takfoten under omläggning. Panelbrädan nederst är utbytt. Det angränsade västra takfallet har kvar ursprunglig spåntäckning på takpapp. Foto från sydväst, Daniel Olsson, Läns museet Gävleborg 2010-05-19.

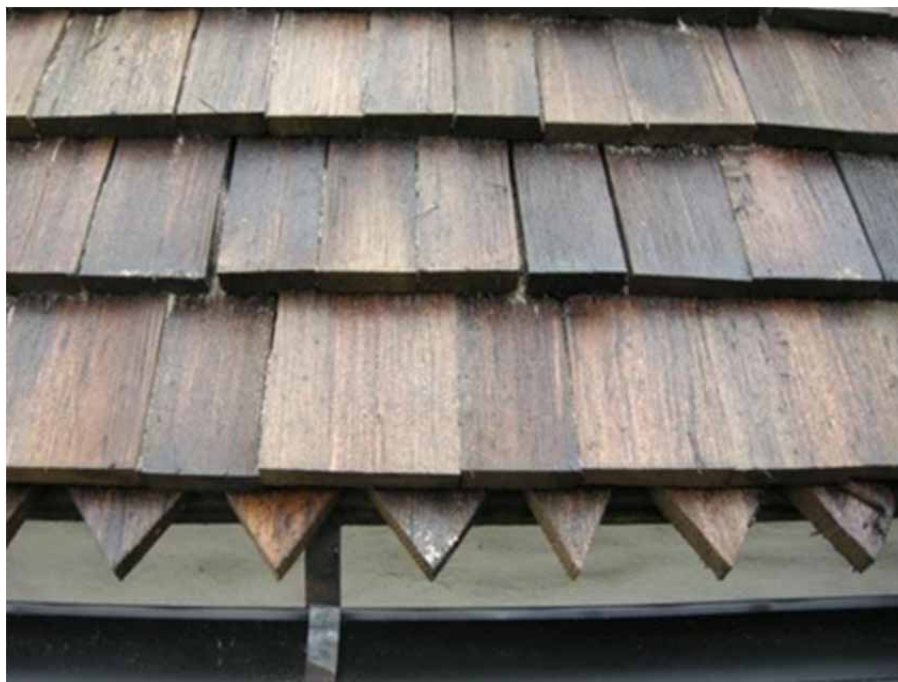
Figur 6. Detalj av takets nedersta del på ett av takfallen efter omläggning med ny takspån. Foto: Daniel Olsson, Länsmuseum Gävleborg 2010-05-19.

I undertaket ytterkant på var och en av de fyra taksidorna har en rad med avlånga små ventilationsöppningar anordnats, med cirka 25–30 centimeters avstånd mellan öppningarna, för att förbättra spåntaket ventilation.

Upptagningen av långsmala öppningar för att förbättra spåntakets ventilation har utförts på ett sådant sätt vid undertakets ytterkant vid respektive takfot att håltagningarna knappast kan upptäckas om man inte har kännedom att de finns där.

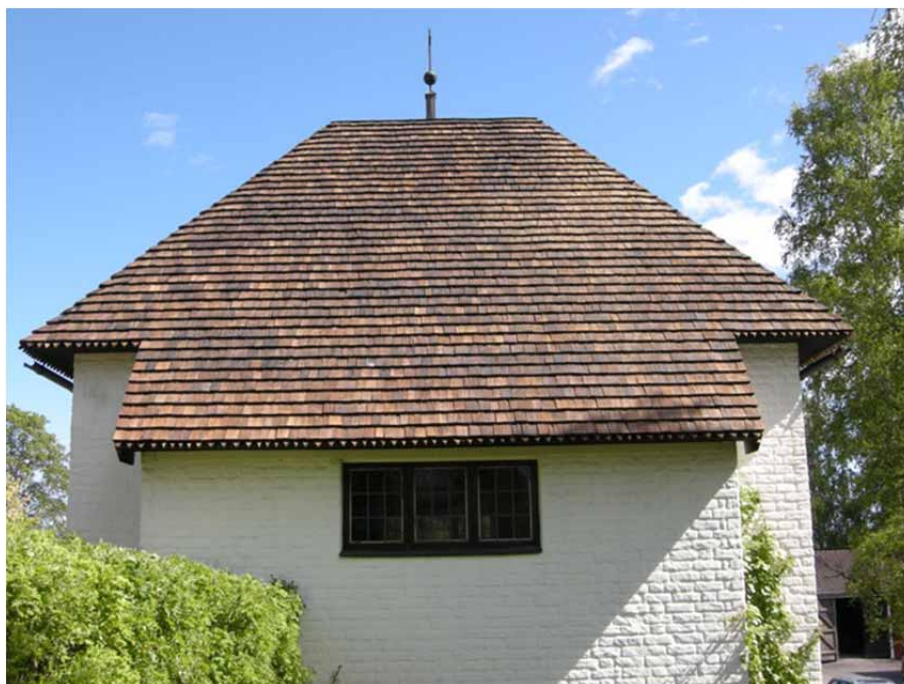
Figur 7. Gravkapellets östra fasad med nylagda takspån på takfallet. Foto från öster: Daniel Olsson, Läns museet Gävleborg, 2010-06-04.

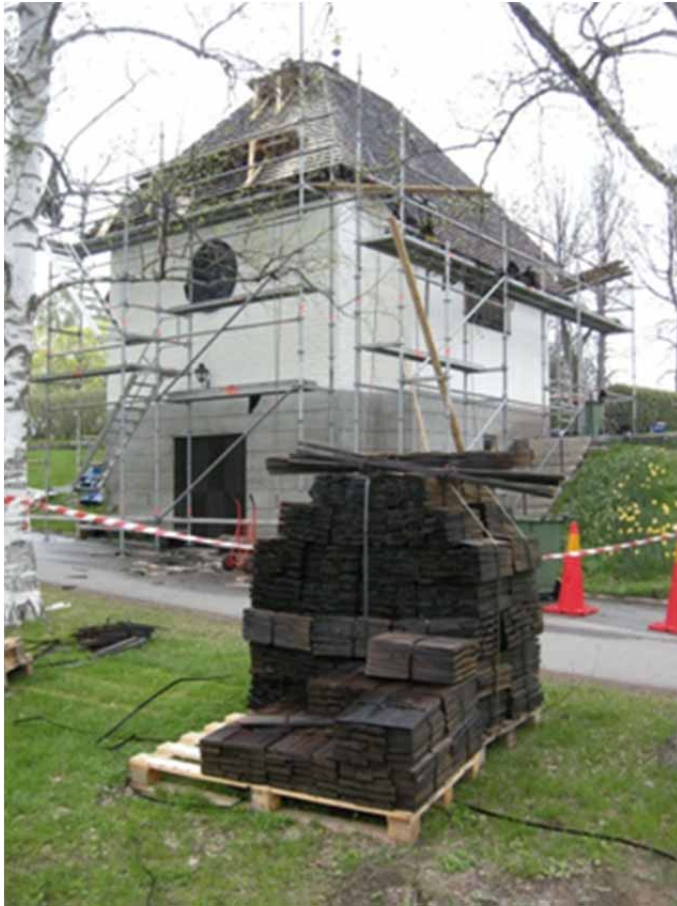
Figur 8. Pall med nytillverkade tjärdoppade takspån till gravkapellet. Foto från sydost, Daniel Olsson, Läns museet Gävleborg 2010-05-06.

Hälsinge takspån, Kilafors, som utfört hela takomläggningen, har även tagit fram all takspån som har nyttjats vid renoveringen. Takspånen har spjälkats ur senvuxen furu och de har senare tjärdoppats innan transport till Delsbo.

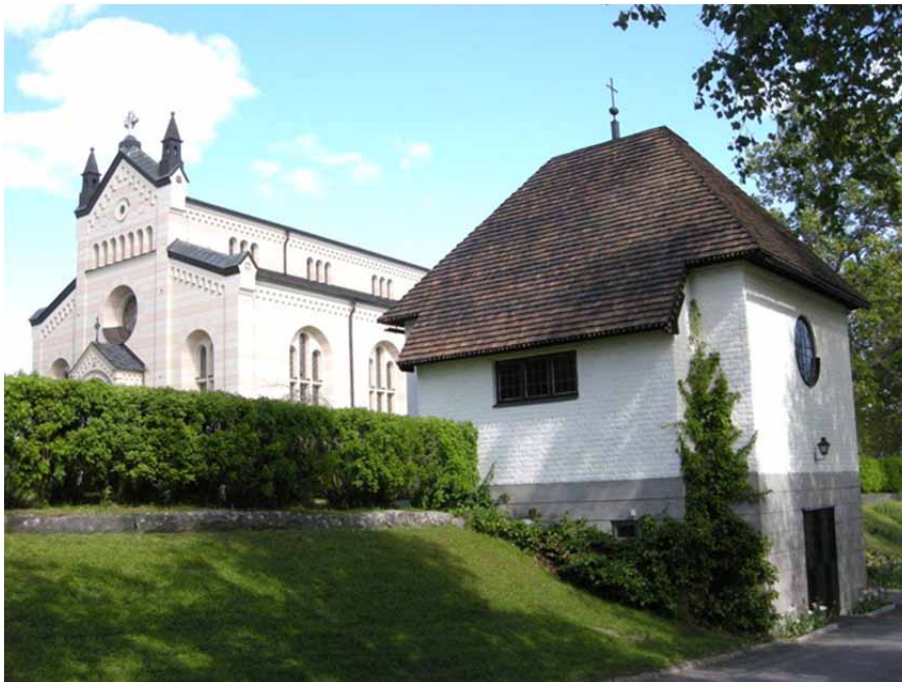
Figur 9. Gravkapellet vid Delsbo kyrka efter avslutad takrenovering. Foto från sydväst, Daniel Olsson, Läns museet Gävleborg 2010-06-04.
