OPPIGÅRDS PÅ DEGERKÖLSVALLEN

Antikvarisk medverkan vid renovering av bod med källarsvale

Svedja 5:6
Färila socken
Ljusdals kommun
Hälsingland
2010–2011

Rapport 2014:04
Daniel Olsson

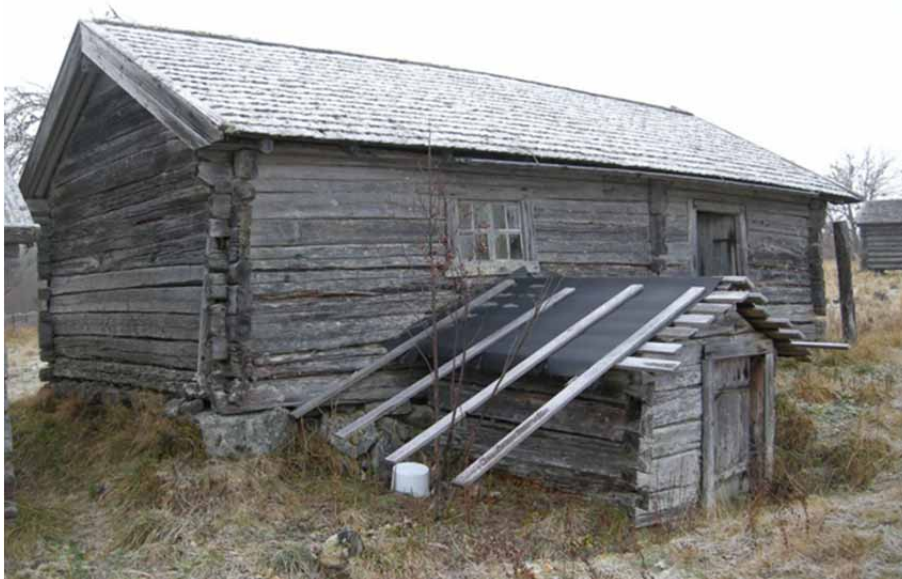
Figur 3. Boden före renoveringen. Foto från öster: Daniel Olsson, Länsmusset Gävleborg 2009-10-29.

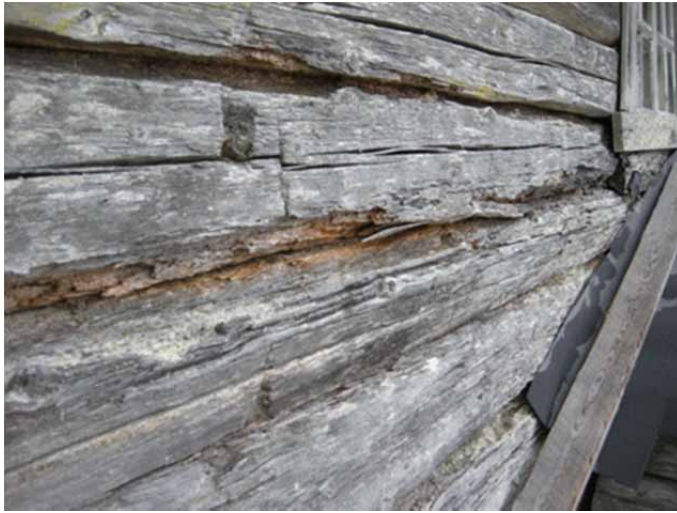
Bodens nordöstra timmervägg hade flera stora rötffickor på utsidan samt även andra rötskador på stockarna, bland annat vid infästningen av källarsvalens tak i timmerväggen. Omfattande rötangrepp finns även på flera stockvarv i källarsvalen, där det understa timmervarvet låg emot jorden.

Figur 5. Rötffickor och rötskador i bodens nordöstra timmervägg. Foto från öster, Daniel Olsson, Läns museet Gävleborg 2009-10-29.

I bodens nordöstra vägg har följande timmerstockar åtgärdats. Stockarna här nummerade nedifrån och upp. De angivna längderna är ungefärliga:

A2 Halvsulning + ny knutskalle, cirka 2,5 meter.

A3 Lagning av rötficka i stockens underkant, cirka 2,2 meter.

A4 Lagning av rötficka i stockens överkant, cirka 2,2 meter.

A5 Lagning av rötficka i stockens underkant och överkant, cirka 2,5 meter + 4,5 meter.

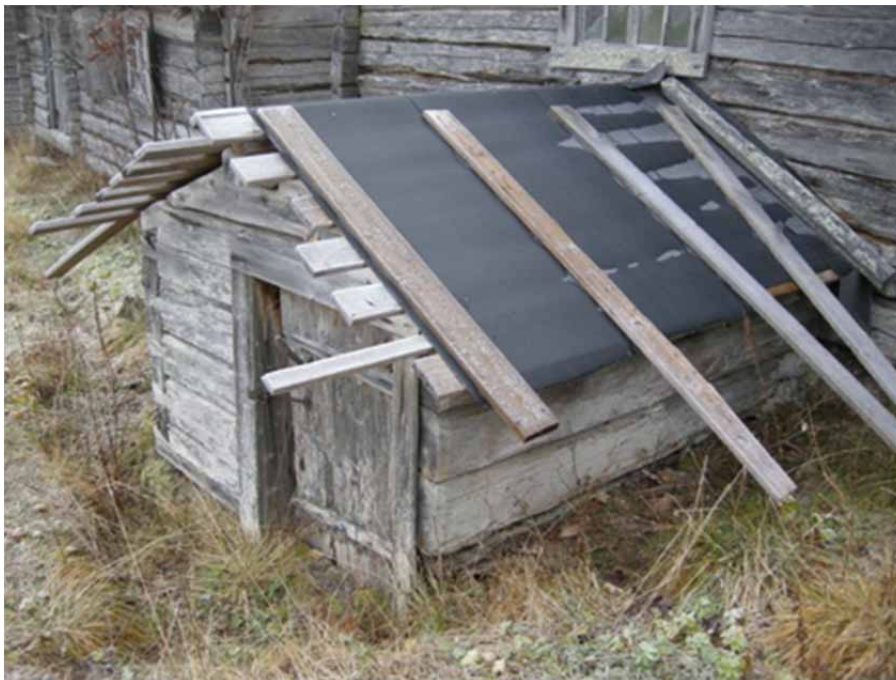
Källarsvalens spåntak var före renoveringen i dåligt skick. Taket hade därtill även skadats av att en björn rivit av delar av spåntaket. Fastighetsägaren Per Wesström hade av denna anledning före renoveringen rivit bort återstående delar av spåntaket och provisoriskt lagt papp på dessa takytor för att skydda källarsvalen. Även de underliggande sparrarna och taktron var rötskadade. Hänggrännan av trä längs byggnadens nordöstra fasad var ej lika lång som taket vilket medförde att regnvatten ej leddes bort från fasaden. Bodens vattbrädor ochnockbrädor var också rötskadade.

Figur 6. Källarsvalen före renoveringen med provisorisk täckning med takpapp. Foto från norr, Daniel Olsson, Läns museet Gävleborg 2009-10-29.

Samtliga av källarsvalens fyra sparrar var för dåliga för att återanvändas så Gamla trähus nyttillverkade sparrar med de äldre som förebild. Den tidigare takåsen i källarsvalen kunde dock återanvändas. Till källarsvalens tak spräcktes även ny taktron av gran. Handspäntade takspån av fura till källarsvalens båda takfall togs fram av Per Olsson, Ovanåker. Takspånen lades av Gamla trähus. Spånen är lagda på sedvanligt vis från vänster till höger, med bryggor för att ej göra taket för tätt och spånen är fastspikade med trådspik. Källarsvalen har utrustats med nya vindskivor, vattbrädor ochnockbrädor.

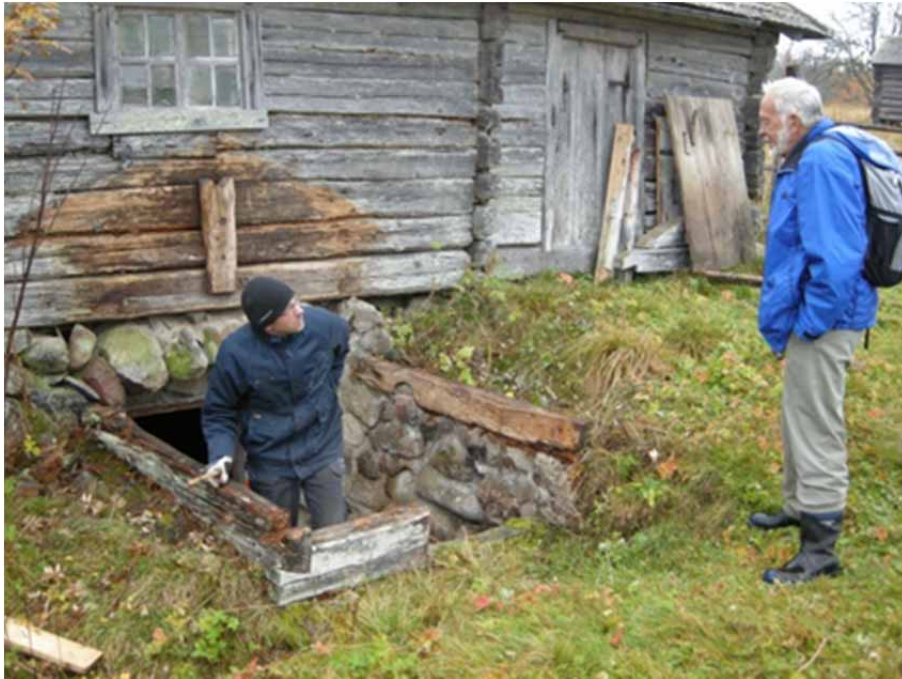
Figur 7. Daniel Åkerman och Per Wesström vid platsen för den demonterade källarsvalen. Foto från öster, Daniel Olsson, Länsmuseet Gävleborg 2010-10-07.

Gamla trähus inledde renoveringsarbetet med att demontera källarsvalen. De tidigare utförda tätningarna med betong under källarsvalens syllvarv knackades bort för att möjliggöra luftning under syllvarvet. Även den gjutna betongtröskeln högs bort av samma anledning.

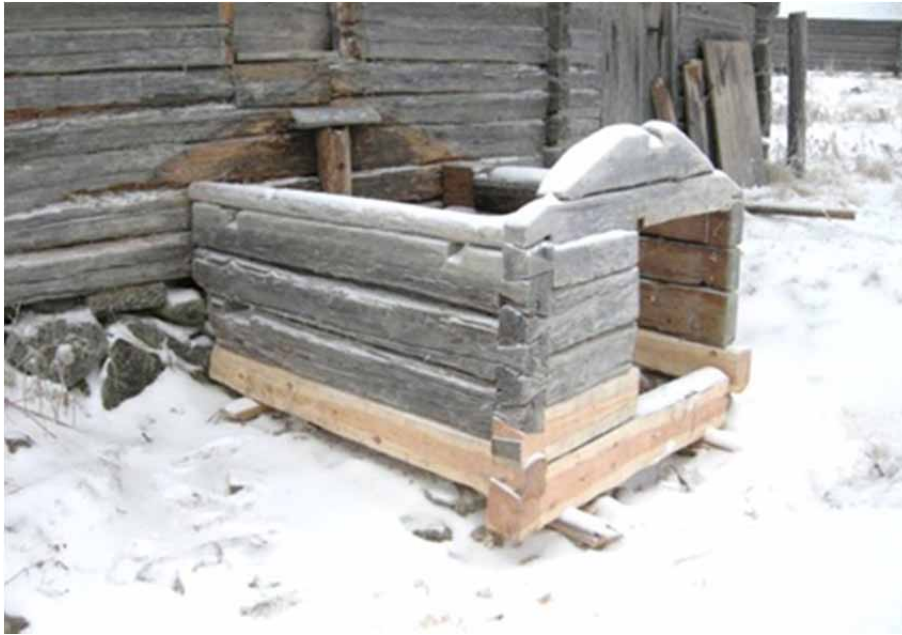
Figur 8. Källarsvalen under återuppförande. Foto från öster, Daniel Olsson, Läns museet Gävleborg 2010-11-12.

Vid upptimringen ersattes de två nedersta stockarna i svalens nordöstra vägg istället med en hel tröskelstock. Syllstocken mot sydost försågs med knut, vilket föregångaren saknade. De övriga stockar i källarsvalen som hade rötskador byttes mot friskt virke av samma dimensioner.

Följande timmerstockar i källarsvalen åtgärdades. Fasaderna här benämnda A-D medsols med ingångssidan som sida A:

A1 Ny syllstock med tröskel.

A2 Ny stock sydost om dörren.

B1 Ny syllstock.

D1 Ny syllstock.

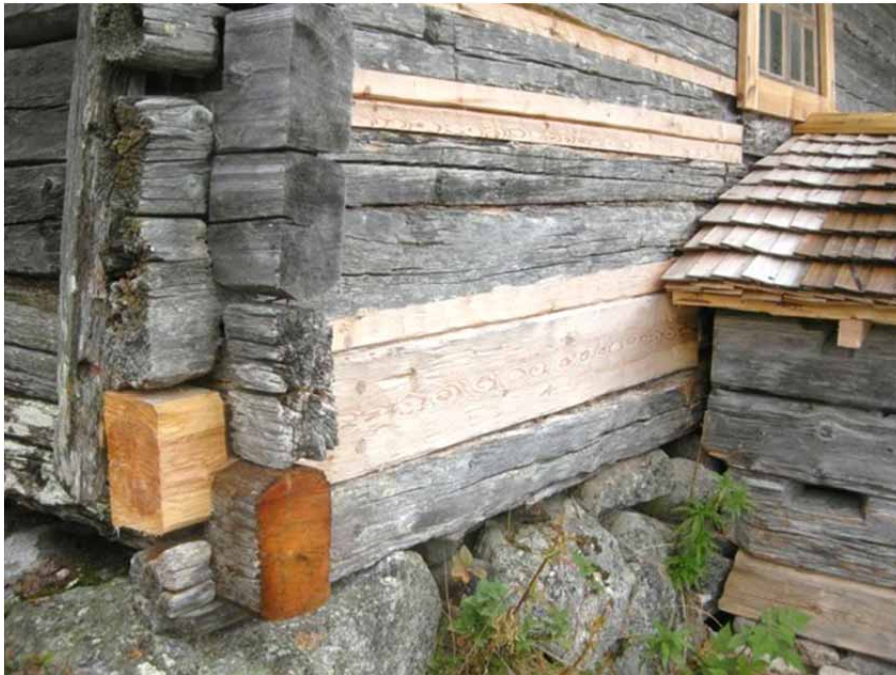
Figur 9. Detalj av timmerlagningar i bodens nordöstra vägg, Foto från öster, Daniel Olsson, Läns museet Gävleborg 2011-09-09.

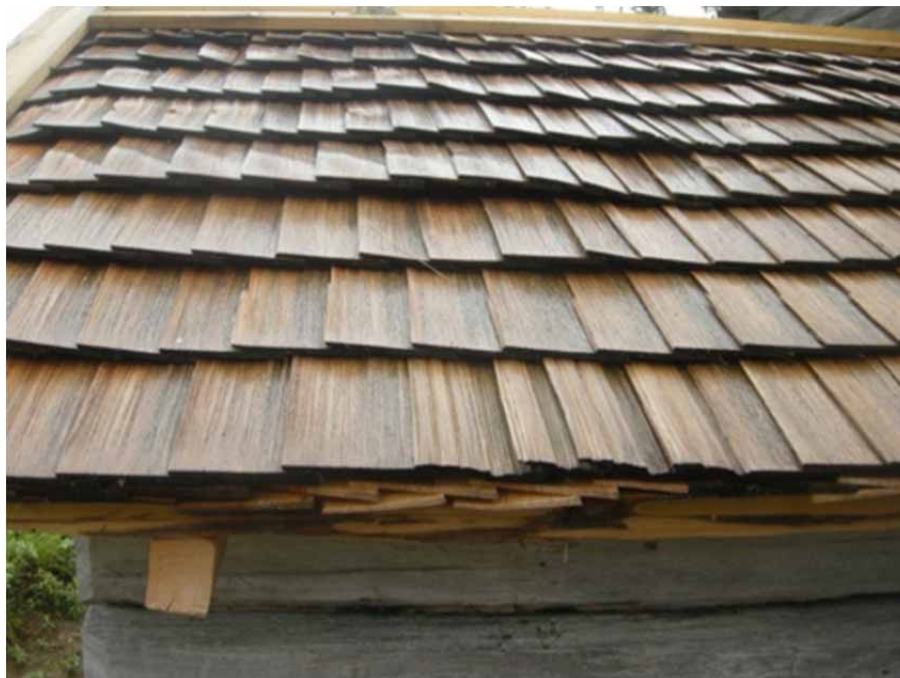
Figur 10. Detalj av källarsvalens takfall mot nordväst med nya takspån. Foto från nordväst, Daniel Olsson, Läns museet Gävleborg 2011-09-07.

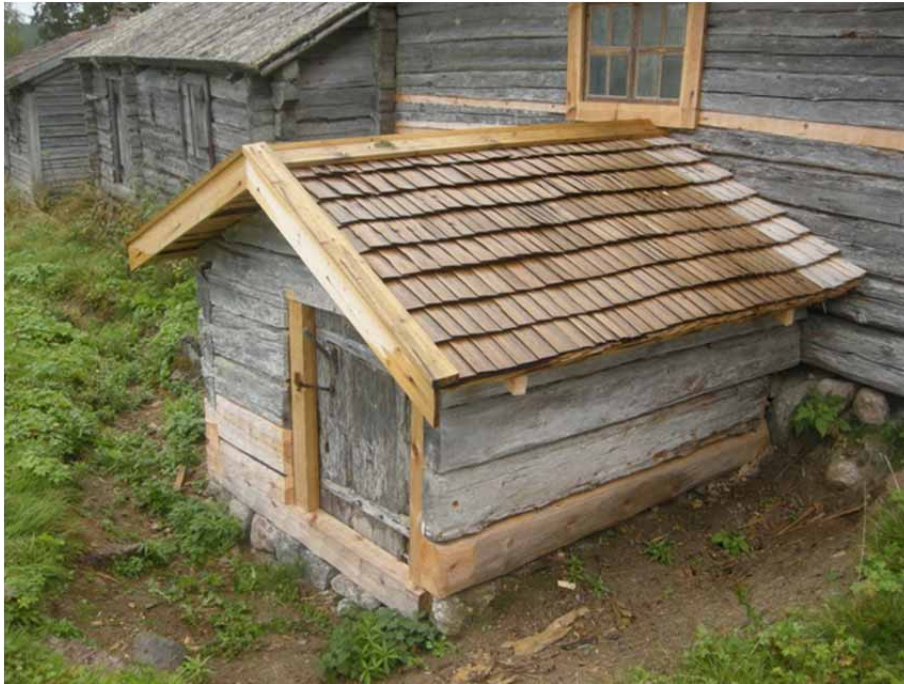
Figur 11. Källarsvalen efter återuppförandet. Foto från norr, Daniel Olsson, Läns museet Gävleborg 2011-09-07.

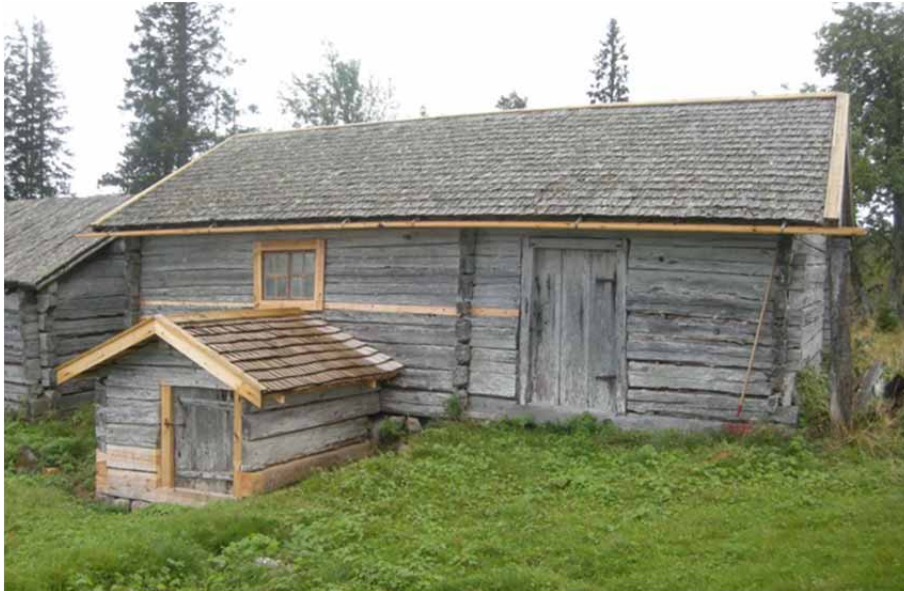
I samband med renoveringen av boden kunde konstateras att även denna byggnads tak inom relativt kort tid också är i behov av omläggning. Några tecken på läckage in i byggnaden har ännu inte påträffats, men för byggnadens fortbestånd är det viktigt att spåntaket hålls under uppsikt och att omläggning planeras in vid lämpligt tillfälle framöver. Då samtliga hus i bebyggelsegruppen vid Oppigårds idag har spåntak anser Läns museet att det är viktigt att behålla denna form av takmaterial även på boden, inte minst mot bakgrund att dessa byggnader är de som en besökare på Degerkölsvalen vanligtvis möter allra först.

Figur 12. Boden efter avslutad renovering. Foto från norr, Daniel Olsson, Läns museet Gävleborg 2011-09-07.
