”NORR PÅ GÅRN” VID TÔMTENS I TJÄRNA

Antikvarisk medverkan i samband med renovering av parstuga

Tjärna 2:1
Bjuråkers socken
Hudiksvalls kommun
Hälsingland
2008–2009

Rapport 2014:05
Daniel Olsson

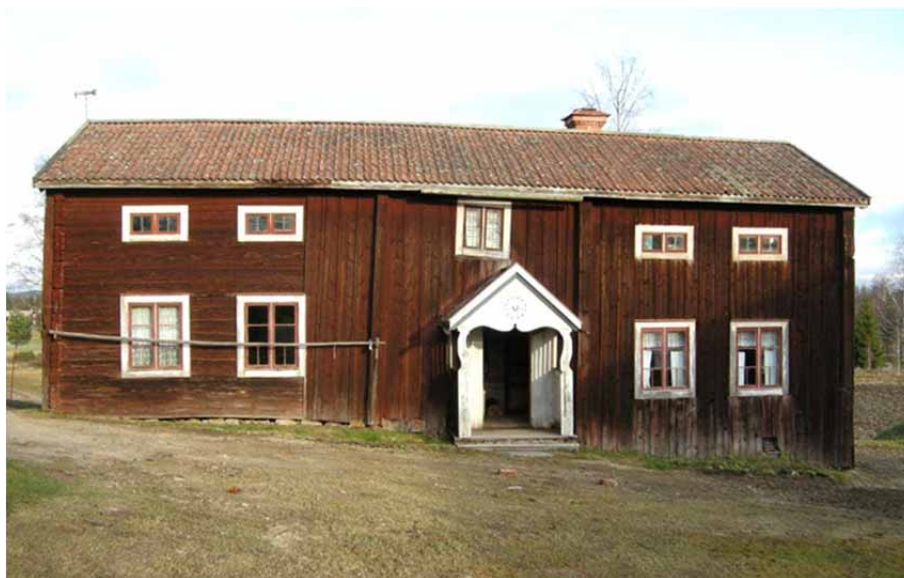
Figur 3. Gammelbyggningen Norr på gårn innan renoveringen inleddes. Foto: Daniel Olsson, Läns museet Gävleborg 2008-10-29.

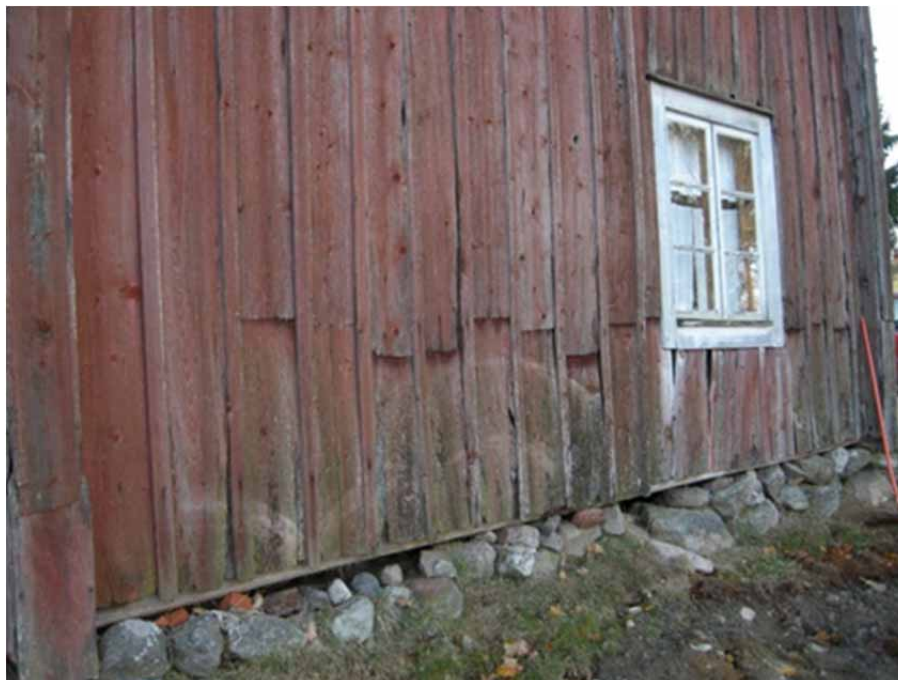
Figur 5. Detalj av skarvad panel och delvis nedrasad fyllnadsmur på den norra fasaden. Foto: Daniel Olsson, Läns museet Gävleborg 2008-10-29.

Före renoveringen hade byggnaden sättningskador och vissa delar hade sjunkit ned. Detta hade lett till att byggnadens två timmerstommar hade börjat gå isär. På några ställen, framförallt mot väster var marknivån så hög att trävirke låg emot jorden. Murarna av fyllnadssten mellan grundstenarna hade delvis rasat på några platser.

Byggnadens locklistpanel hade på många ställen rötskador, huvudsakligen i nederkant. En del panelbrädor var vinda eller spruckna och många satt ej längre fast ordentligt. Panelen hade även äldre lagningar nedtill där vatten kunde leta sig in till timmerstommen.

Marken har sänkts där marknivån var för hög och byggnaden har lyfts där så varit möjligt. Då murstocken lutade mot ytterväggen var det ej möjligt att lyfta denna del av stommen så mycket som hade varit optimalt. Murarna med fyllnadssten mellan grundstenarna har återuppförts och justerats i förhållande till syllvarvets nya höjd över marken.

Fasadpanelen märktes upp och demonterades. För att behålla den äldre karaktären försågs husets östra gavel med nytillverkad panel av samma utförande som den befintliga medan hel äldre panel från denna fasad användes för att komplettera övriga fasader. Lagningar har utförts på samma sätt som förut med korta panelbitar nedtill, men med mer noggrant utförda skarvar. Som tidigare sattes panelen vid gaveln för den rivna kammaren mot norr upp utan locklister.

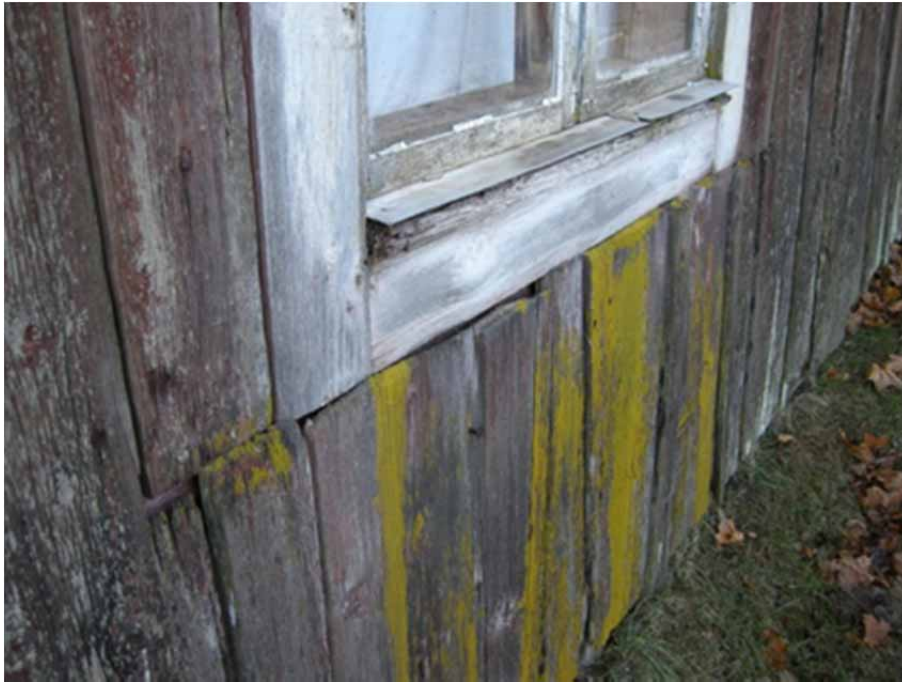
Figur 6. Detalj av panel, fönster och fönsterfoder på husets norra fasad. Foto från nordost, Daniel Olsson, Läns museet Gävleborg 2008-10-29.

De flesta av byggnadens fönster var i stort behov av renovering och detta gällde även många av fönsterkarmarna som hade olika skador. Färg hade släppt och många bågar var rötskadade i nederkant. Fönstren mot väster, norr och öster var utbytta för lång tid sedan, men äldre fönsterbågar fanns bevarade på vinden.

Byggnadens samtliga fönster har renoverats. I ett flertal fall har dock äldre fönsterbågar på vinden åter kommit till användning istället för senare utbytta bågar. På ett av blyfönstren har mittposten av trä lagats. Därtill har Hedlunds glas i Ljusdal utfört blylagningar i blyspröjsarna. Sammanlagt har 25 större fönsterbågar åtgärdats och fyra s.k. sidliggare på vindsvåningen. Fönsterbågarna har märkts upp och demonterats, skrapats och karmfalsarna har behandlats med kallpressad rå linolja. Även fönsterbeslag har tagits bort och rengjorts. Rötskadade delar har bytts mot friskt kärnvirke och trasiga glasrutor har ersatts med hela av motsvarande modell. Fönstren har satts ihop och kittats och strukits tre gånger med linoljefärg.

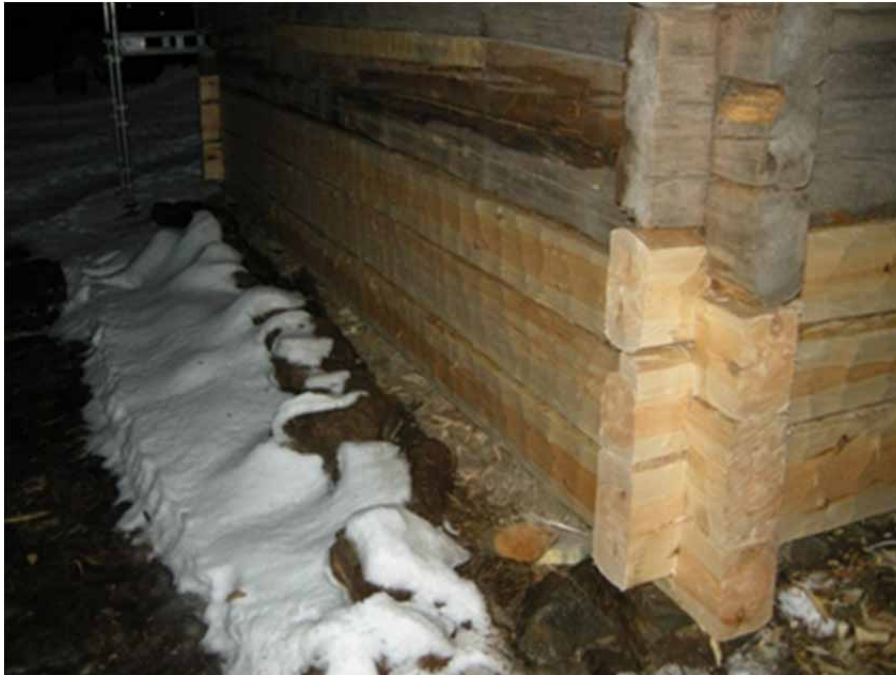
Av den timrade källaren under husets östra del återstod endast delar och det som fanns kvar var till stor del rötskadat. Vissa golvåsar var också rötskadade. I husets timmerstomme fanns de största rötskadorna i byggnadens östra del, där många stockar var rötskadade på insidan i anslutning till källarens placering. Rötskador fanns dock även på andra delar av stommen, men huvudsakligen främst nära marken.

Figur 8. Utbytt timmer i husets östra fasad. Foto från nordost, Daniel Olsson, Länsmuseet Gävleborg 2008-12-17.

Även i stommen har alla rötskadade stockar bytts eller halvsulats med friskt virke. Fasaderna här nedan benämnda A-D medsols med byggnadens framsida som sida A. Stockarna är numrerade nedifrån. Följande stockar/stockvarv har åtgärdats eller bytts.

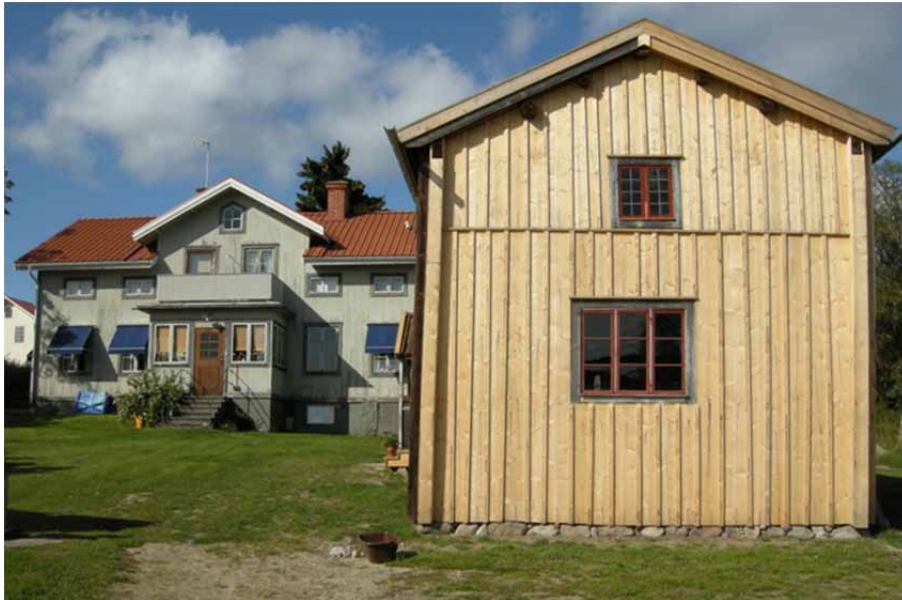
Figur 9. Gammelbyggningen med ny panel på den östra gaveln. Till vänster ses gårdens huvudbyggnad. Foto från öster, Daniel Olsson, Länsmuseet Gävleborg 2009-09-03.

Valet att byta ut all panel på husets östra gavel innebar att övriga fasader kunde få del av den äldre panelen från denna fasadsida och att deras äldre karaktär kunde behållas. För närvarande syns den östra gaveln som är klädd med ny panel tämligen väl, då denna ännu är omålad, men då denna sida målas med Falu rödfärg kommer den att smälta in mycket bättre.

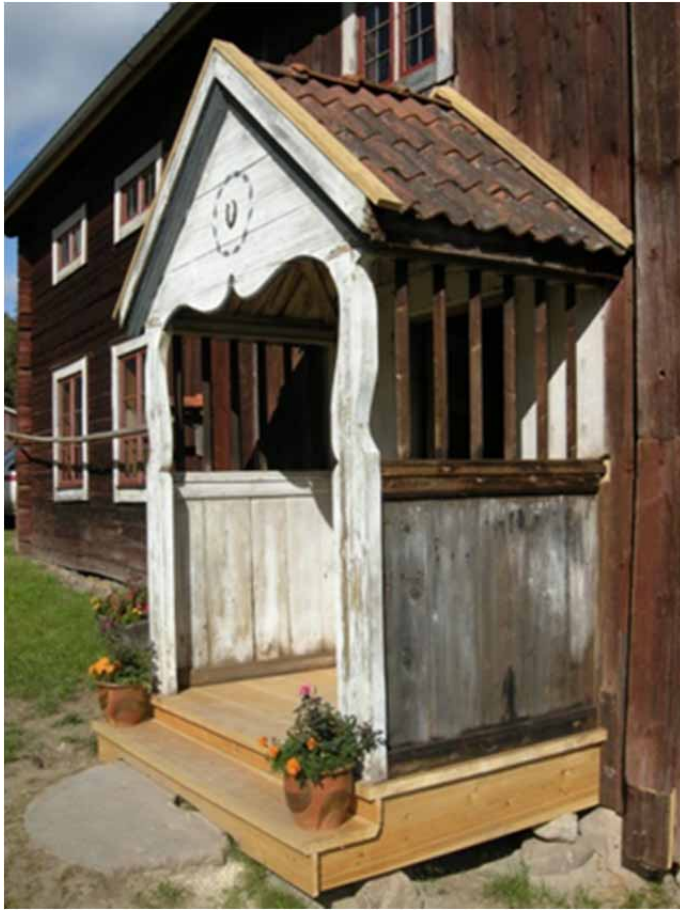
Golvet och trappan vid brokvisten var rötskadad och hela konstruktionen hade därmed satt sig. Skador fanns även på brokvistens övre del och tegeltaket var i behov av omläggning. Vindskivor och trälisten mot panelen var också i dåligt skick.

Figur 10. Brokvisten efter renovering. Foto från sydost, Daniel Olsson, Läns museet Gävleborg 2009-09-03.

Hela brokvisten demonterades och allt rötskadat virke avlägsnades. Därefter tillverkades en ny stomme till trappan och broplanet som sedan försågs med helt nytt trägolv. Brokvisten utrustades även med nya undertaksbrädor och sedan lades tegeltaket tillbaka och kompletterades med nya vattbrädor samt nya trälister mot byggnadens fasad.

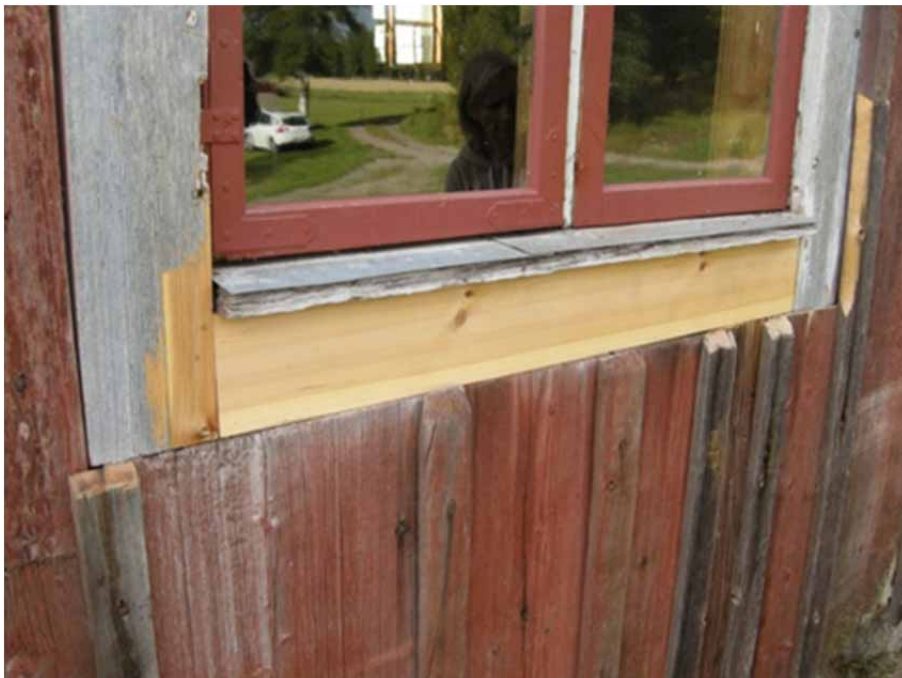
Figur 11. Detalj av fönster och fönsterfoder efter renovering. Foto: Daniel Olsson Läns museet Gävleborg 2009-09-03.

Konservator Per Mattsson, Gävle, anlätades för att fastställa de äldre fönsterbågarnas och de nuvarande fönsterfodrens tidigare färgsättning genom en kulördokumentation. Denna visade att fönsterbågarna ursprungligen varit tjärade och att de senare har målats i rödbrun kulör, NCS S 6030-Y80R och det var denna kulör som användes vid ommålningen. På provet från ett av fönsterfodren återfanns tre kulörer och här beslöts att fönsterfodren skulle målas i det andra påträffade färgskiktet, nämligen NCS S 1000-N, dvs en ljus grå kulör.²

Nio stycken fönsterkarmar har renoverats. Fönstret längst mot väster på den norra sidan har försetts med nya fönsterfoder av samma modell som tidigare, men i övrigt har äldre fönsterfoder kunnat återanvändas.

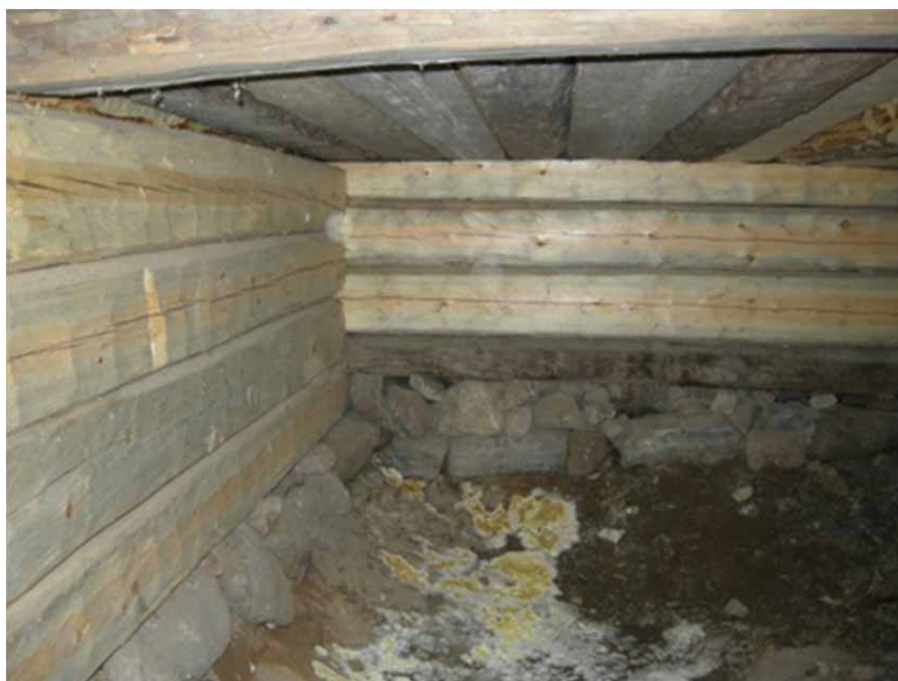
Figur 13. Den timrade källaren efter renovering. På marken syns svampangreppet som senare har sanerats. Foto: Daniel Olsson, Läns museet Gävleborg 2009-09-03.

I samband med slutbesiktningen upptäcktes en svampskada på marken i källaren. Sannolikt har det blivit för tätt i denna del då en tidigare ventilationskanal av trä ej återställdes i samband med renoveringen. Efter slutbesiktningen har därför Gamla trähus sett till att källaren har sanerats från svampangreppet och att ventilationskanalen åter har tagits upp. Det är dock viktigt att fastighetsägaren även fortsättningsvis vid jämna mellanrum håller källaren under uppsikt för att i tid upptäcka om svampproblemen kommer tillbaka. Då även stommen var mest rötskadad i denna del av huset och i synnerhet på insidan av timret finns det skäl att tro att dessa problem har funnits under lång tid och att källaren således bör kontrolleras då och då.

Allt rötskadat timmer i källarens timrade väggar byttes ut mot nytt. Även källarens innertak utrustades med nya takbrädor. För att kunna komma åt detta togs golvet i vardagsstugan upp. Även i farstun togs golvet upp tillfälligt för att komma åt en rötskadad golvås intill byggnadens ytterdörr. Den skadade åsen ersattes med ny av samma utförande.

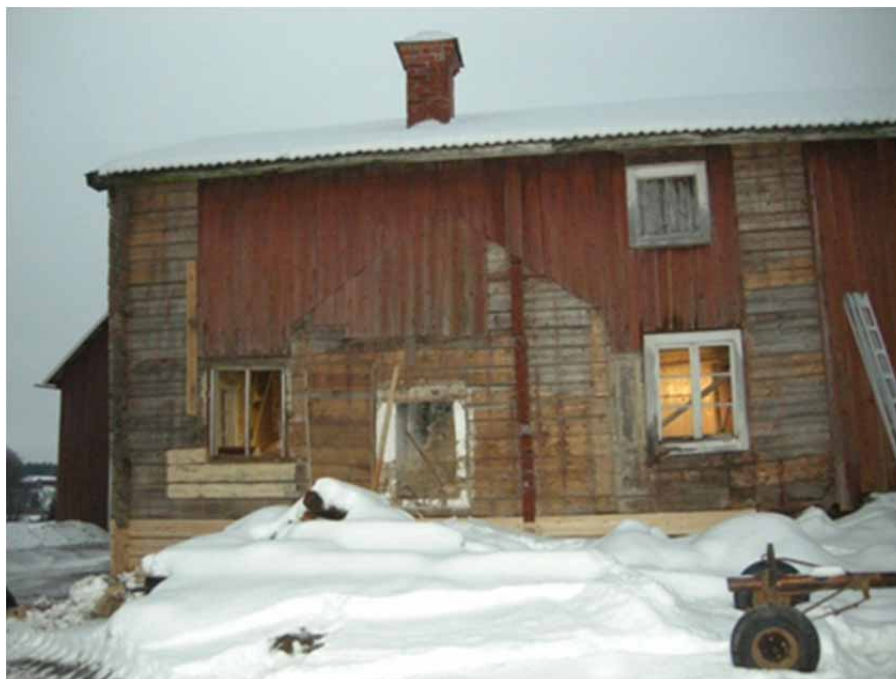
På byggnadens norra sida finns grundstenar och en upphöjd platå rakt norr om vardagsstugan efter en kammare som varit tillbyggd åt detta håll. Därtill syntes före renoveringen även spår i träpanelen av byggnadens sidoväggar och takets anslutning till panelen. Liknande tillbyggnader är kända från ett antal olika gårdar i Hälsingland och en motsvarande tillbyggnad finns exempelvis kvar vid gården Björs i Stene i Järvsö. I svaren på den frågelista som skickades ut av landshövding Cronstedt 1790-1791 finns detta byggnadssätt med en tillbyggd extrakammare bakåt inritat på en ritning från Enångers socken. Där beskrivs denna typ av kammare som relativt vanligt förekommande. Kammaren uppges vara avsedd för främmande.³

Figur 14. I bildens mitt syns spåren efter nörkammaren samt nischspisen. Foto från norr, Daniel Olsson, Läns museet Gävleborg 2008-12-17.

När panelen väster om vardagsstugans norra fönster demonterades i samband med renoveringen upptäcktes att rummet även hade haft en eldstad, vilken var bevarad. Bakom panelen dolde sig en nischspis av tegel.

Grunden efter den s.k. "Nörkammar" har behållits orörd och spåren i panelen efter denna tillbyggnad har också sparats efter återmonteringen av panelen då dessa spår ansågs som viktiga för förståelsen av hur huset tidigare har sett ut. Den påträffade nischspisen har dokumenterats och sedan satts för med ny panel, se mer om denna nedan.

Länsmuseet ansåg att det var viktigt att bevara såväl grundstenar som spår i panelen efter den rivna kammaren mot norr, då detta är en intressant byggnadslösning som uppenbart har förekommit på relativt många parstugor i äldre tid. Samtliga spår sparades och den förbyggda nischspisen har fotodokumenterats.
