RENOVERING AV LOS KYRKAS TORN

Antikvarisk medverkan i samband med renovering av torn och torntak

Los kyrka
Los socken med Orsa finnmark
Ljusdals kommun
Hälsingland
2013

Rapport 2015:10
Daniel Olsson

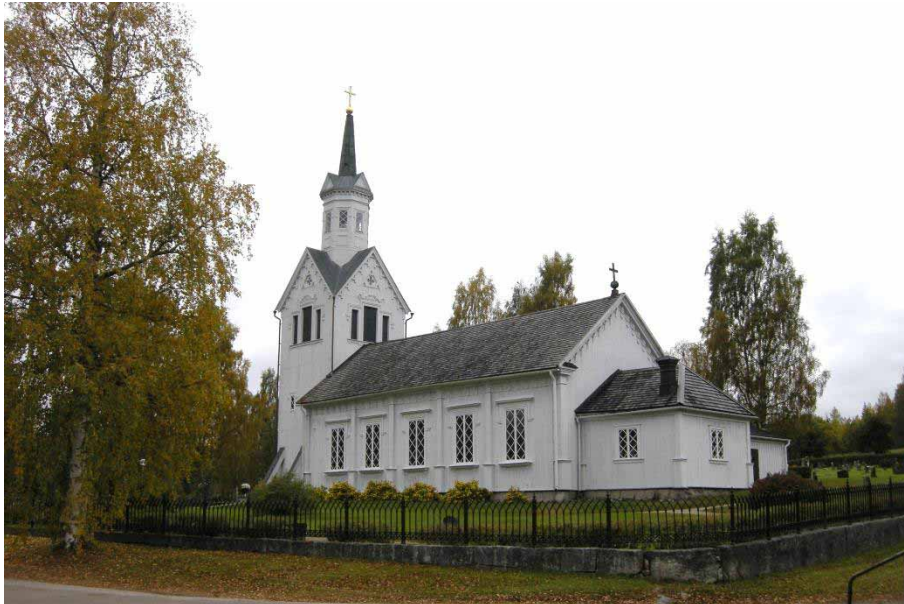
Figur 2. Los kyrka från sydost före tornrenoveringen. Foto: Daniel Olsson, Länsmuseet Gävleborg 2012-09-25.

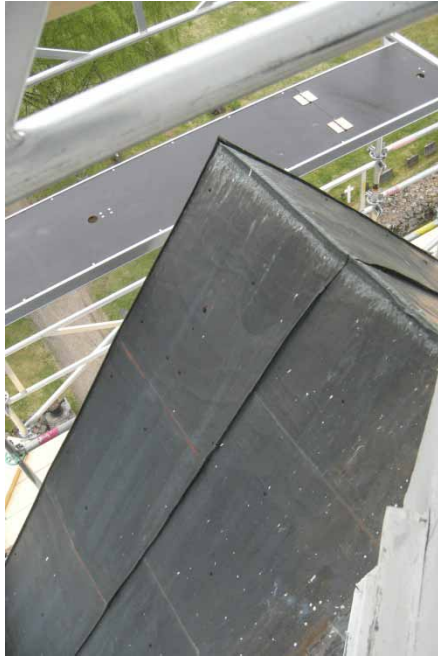
Figur 3. Detalj av plåttaket på tornhuven med stora skivformat. Foto: Daniel Olsson, Läns museet Gävleborg 2013-05-21.

Församlingen har under senare år före renoveringen vid flera tillfällen uppmärksammat att regnvatten trängt in i kyrktornet och till och med funnit vatten som letat sig ned till golvet i vapenhuset. Vid närmare undersökningar påträffades rötskador i delar av den bärande träkonstruktionen som bär upp tornhuven. Det fanns omfattande rötskador i den snedställda takåsen i hörnen mot sydost, nordost och nordväst samt mindre på några övriga ställen. Sannolikt letade sig regnvatten in genom takplåten på tornhuven och på lanterninens tak och spira. Plåtarna på tornhuven var även av stort format och satt relativt dåligt fast. Förankringsarbete av takplåten har tidigare utförts av Färila plåt.

Undertaket av trä har spikats åt och ovanpå detta spikades en svart byggpapp av modell YEP 2500 fast som underlag för plåten. Allt plåtarbete har utförts av Winther bygg, Sundsvall. Inget av den tidigare takplåten återanvändes. Den nya kopparplåten är i enlighet med beskrivningen av fabrikat Aurubis fabriks-oxiderad Nordic Brown, dvs en kopparplåt med oxiderad yta. Plåten är 0,6 mm tjock och av mindre skivformat än den ursprungliga. Efter omläggningen blev det största skivformatet 650 x 500 mm. Alla skarvar har utförts med dubbelfalsning.

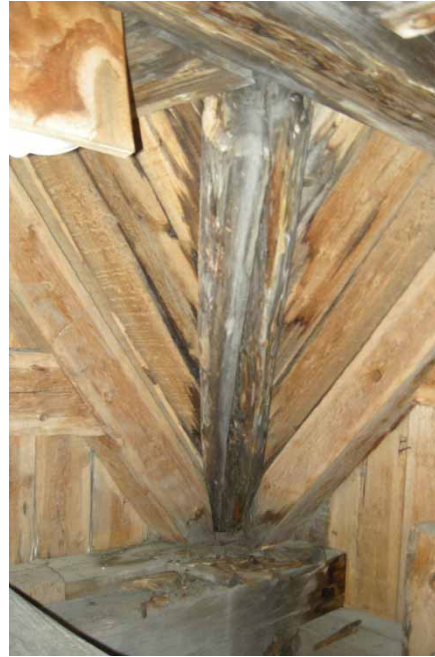
Figur 4. Detalj av rötskadad bärande ås i ett av de fyra hörnen inuti tornhuven. Foto: Daniel Olsson, Läns museet Gävleborg 2013-05-21.

Träarbetet utfördes av Torbjörn Nilsson vid Hammarstrands bygg. För att kunna byta de rötskadade delarna togs plåt och undertak bort i de tre hörnen där det fanns rötskador i den underliggande träkonstruktionen. Sammanlagt byttes tre stycken rötskadade åsar ut av Hammarstrands bygg mot nya lika de ursprungliga vad gäller dimensioner och utförande.

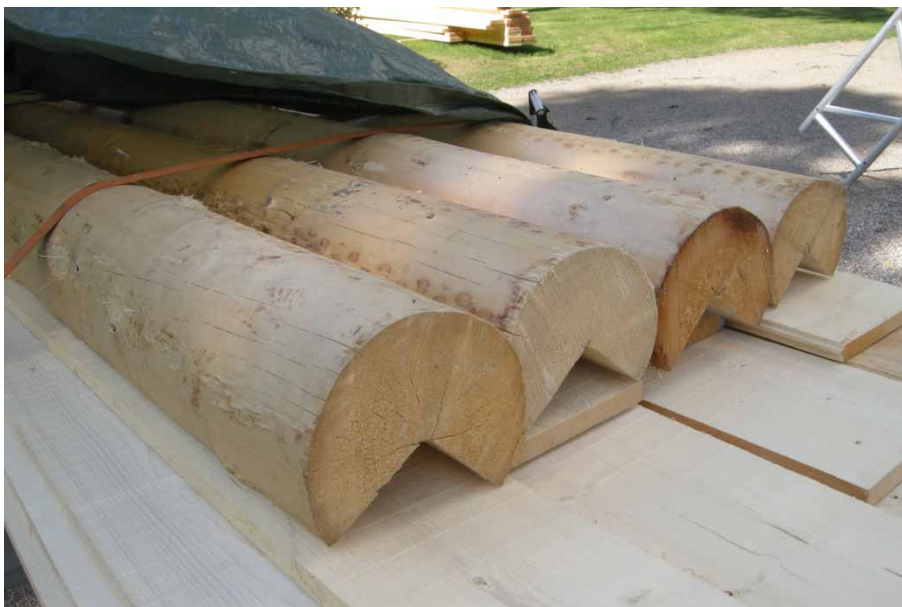
Figur 5. Detalj av nytillverkade åsar till tornhuvens hörn. En av dessa kom inte att användas då den ursprungliga åsen ej behövde bytas ut. Foto: Daniel Olsson, Länsmuseum Gävleborg 2013-05-30.

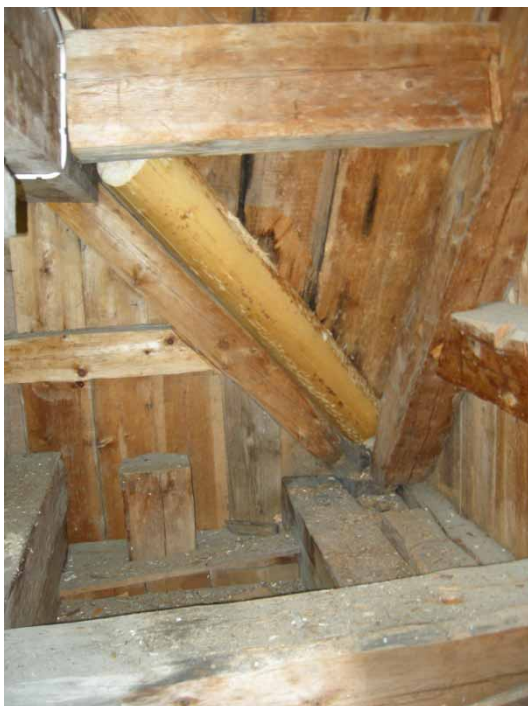
Figur 6. Detalj av utbytt takås som bär upp ett av torntakets fyra hörn. Foto: Daniel Olsson, Länsmuseum Gävleborg 2013-07-10.

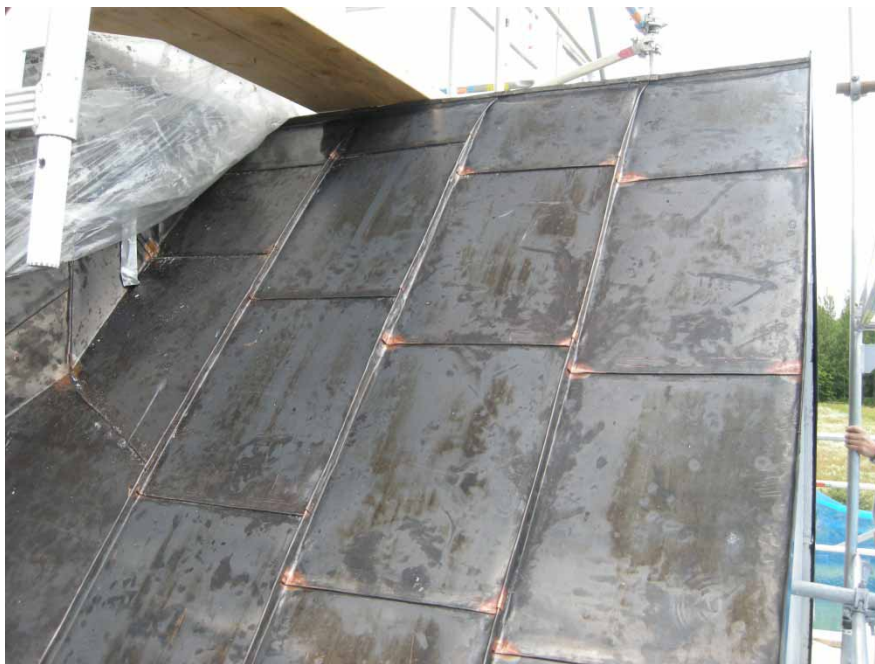
Figur 7. Detalj av kopparplåt av nya mindre skivformat på ett av tornhuvens takfall. Foto: Daniel Olsson, Länsmuseum Gävleborg 2013-07-10.

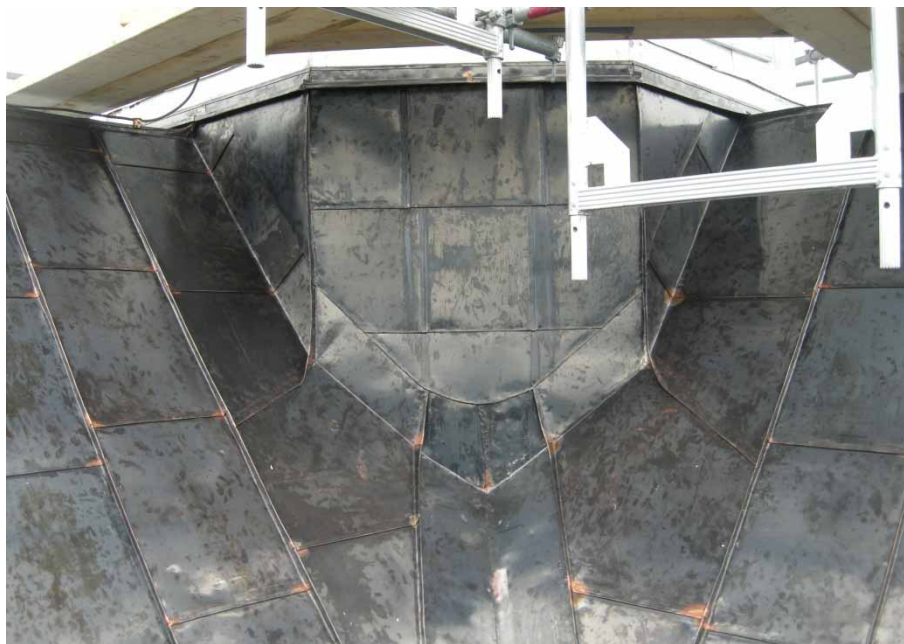
Figur 8. Detalj av torntaket efter omläggning med kopparplåt i mindre skivformat. Foto: Daniel Olsson, Länsmuseet Gävleborg 2013-07-10.

En skillnad i utförandet mot tidigare är att plåten kring lanterninens bas dragits upp till en höjd motsvarande torntakets fyra nockar för att minska risken för läckage in i träkonstruktionen. En av vinkelrännorna har försetts med utkastare till ett befintligt stuprör. Åskledaren har bytts ut mot en ny, försågs med nya kramlor av mässing och fick en något annan placering än tidigare.

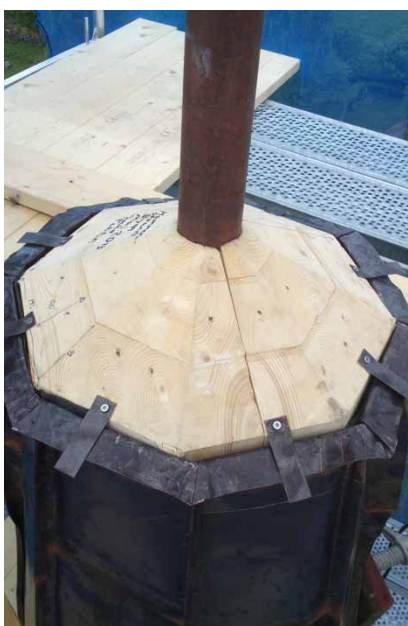
Figur 9. Detalj av spirans infästning. Foto: Torbjörn Cajonberg, Winther bygg.

Tornspiran satt före reoveringen fast i ett stålrör som var fastsatt i tornets träkonstruktion. För att göra denna konstruktion stabilare byggdes en krans av trä under plåten i vilken spirans stålrör har satts fast.

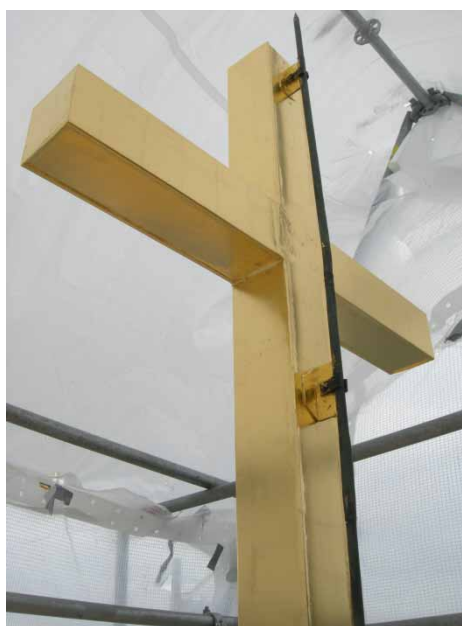
Figur 10. Detalj av korset efter omförgyllning. Foto: Torbjörn Cajonberg, Winther bygg, 2013-07-10.

Allt förgyllningsarbete på tornspirans klot och kors utfördes av Peter Lundell, Lars Sjögren målare AB, Sundsvall. För att möjliggöra förgyllningsarbetet försågs ställningen med en skyddande inklädnad högst upp. Förgyllningsarbetet har utförts i enlighet med rambeskrivningen. Korset och klotet borstades och skrapades först rena från löst sittande förgyllning och färg. Därefter vatten-slipades de i ammoniaklösning, sköljdes av med vatten och rentvättades med thinner. Grundmålning utfördes med metallprimer, mellanstrykning med förtunnad linoljefärg i kulör NCS S 0540-Y20R. Därefter skedde täckmålning med oförtunnad linoljefärg i samma kulör. Ovanpå detta utfördes förgyllning med s.k. transportguld i 23 $\frac{3}{4}$ karat.

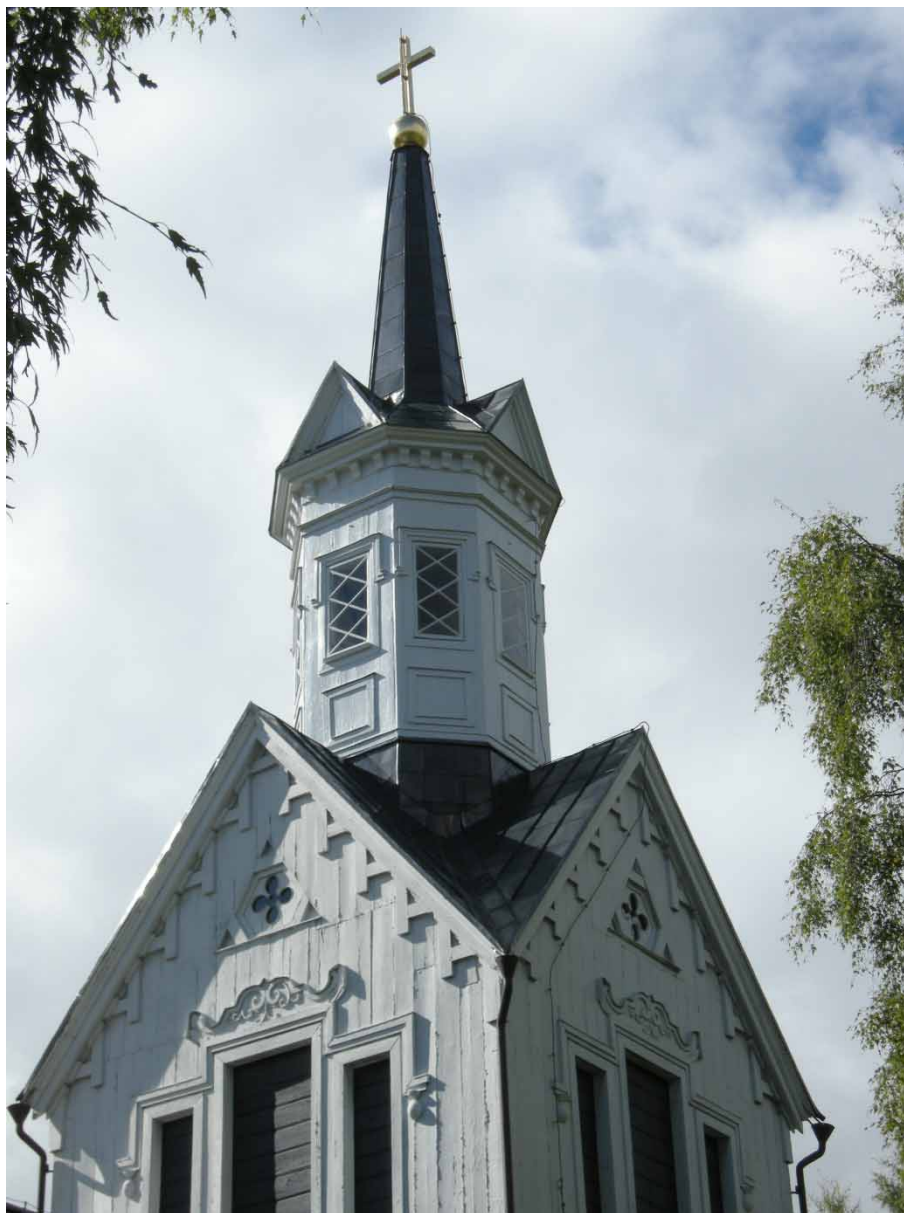
Figur 11. Detalj av kyrktornets övre del från nordost efter avslutad renovering. Foto: Daniel Olsson, Länsmuseet Gävleborg 2013-08-22.

Lanterninens fasader och fönster skrapades och målades om av Henry Carlssons golvjänst, Hybo, med företaget Kulturfärgs Fasad linoljefärg i tre strykningar i kulör NCS S 1500-N, dvs samma gråvita färgton som tidigare. Denna del ingick ej i entreprenaden men församlingen valde att utföra målningsarbetet av lanterninen ändå när man nu hade ställningar resta kring denna.

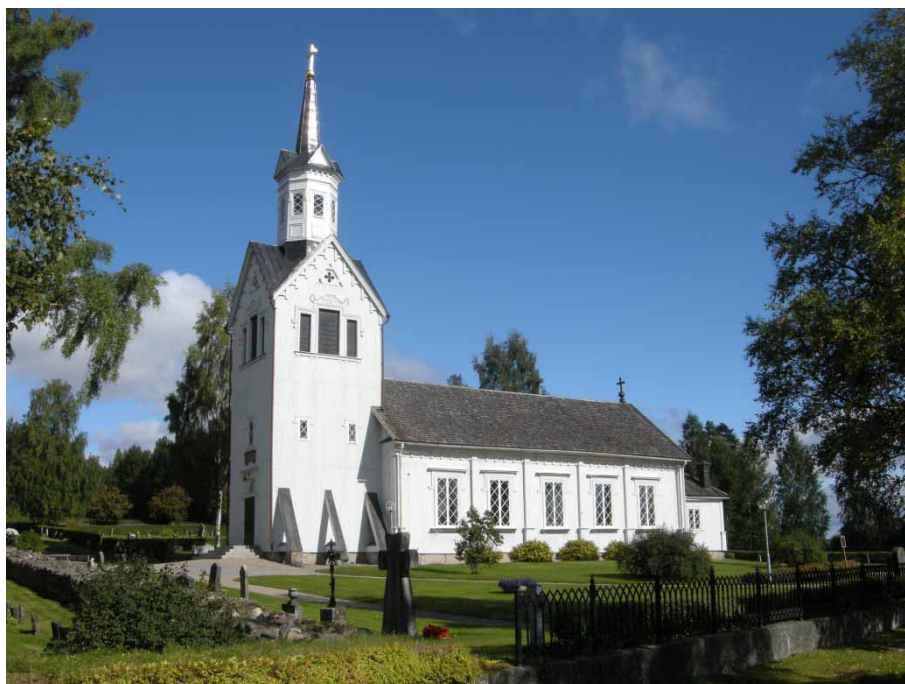
*Figur 12. Los kyrka från sydväst efter avslutad tornrenovering. Foto: Daniel Olsson, Läns-
museet Gävleborg 2013-08-22.*

Renoveringsarbetet på Los kyrkas torn har utförts enligt planerna och uppkomna frågor under arbetets gång har behandlats vid de byggmöten som har hållits på plats samt genom mail- och telefonkontakt. Vid slutbesiktningen som hölls 2013-07-10 och vid efterbesiktning 2013-08-22 efter att byggnadsställningarna hade tagits ned, kunde Länsmuseum konstatera att arbetet är väl utfört och i enlighet med Länsstyrelsens tillstånd.
