# LADUGÅRDSKOMPLEXET VID ERSK-MATS

Antikvarisk medverkan vid renovering

Lindsjön 1:13  
Hassela socken  
Nordanstigs kommun  
Gävleborgs län  
2009–2010

Rapport 2015:17  
*Daniel Olsson*

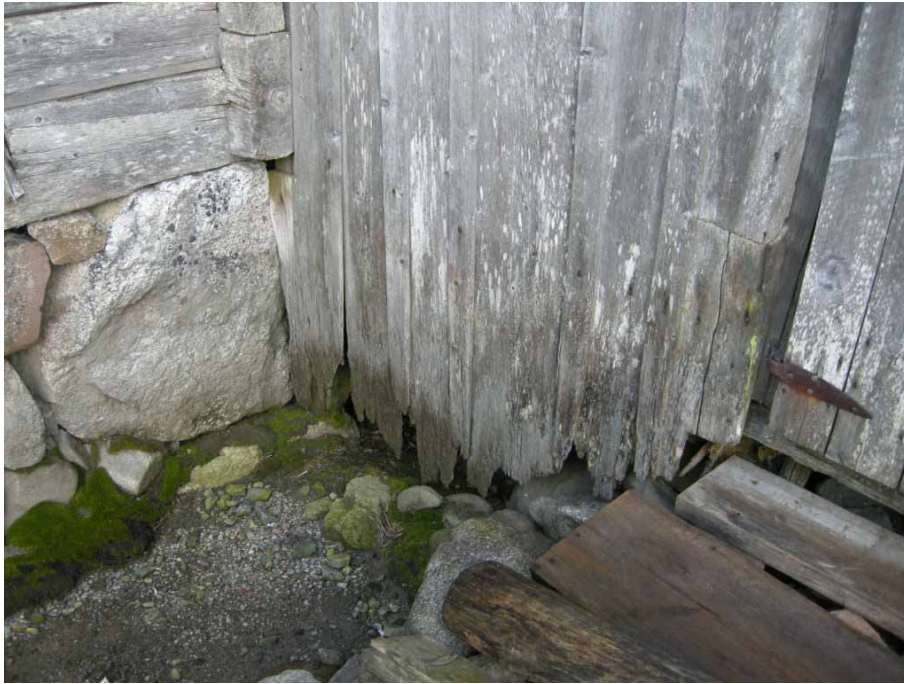
I innerhörnet mellan bryggstugans västra fasad och lidrets norra fasad hade lidrets norra regelvägg sjunkit cirka 7 cm. Hörnstolpen som vilar på en grundsten hade ruttnat i nederkant. Orsaken till detta är bland annat att snö ligger kvar länge på våren och vatten då blivit stående mot träverket. Träpanelen var delvis rötskadad. Det västra dörrbladet vid porten hade tidigare blåst upp och skadats och dörrbrädorna hade vissa rötskador. Även den bärande syllstocken under ladugårdskomplexets stora port mot norr hade rötskador, liksom ändarna på de golvåsar som bär upp det lutande trägolvet som leder in i lidret.

*Figur 4. Detalj av hörnet mellan bryggstugans västra fasad och lidrets norra fasad med rötskadad panel där det brukar samlas vatten. Foto från nordväst, Daniel Olsson, Läns-museet Gävleborg 2009-09-13.*

För att kunna lyfta det nedsjunkna innerhörnet vid bryggstugans västra fasad och lidrets norra vägg demonterades tillfälligt det spröjsade fönstret och träpanelen kring det. Därefter lyftes hörnstolpen, så att syllstocken under porten kunde bytas ut. Stolpar under fasaden har sedan justerats i höjd. Den skadade hörnstolpen sågades av och placerades på ytterligare en sten ovanpå den tidigare stenen för att öka avståndet till marken där vatten tidvis blir stående. Väggen kring fönstret har sedan försetts med ny stående träpanel av samma utförande som den tidigare. Fönstret har åtgärdats och satts tillbaka på ursprunglig plats.

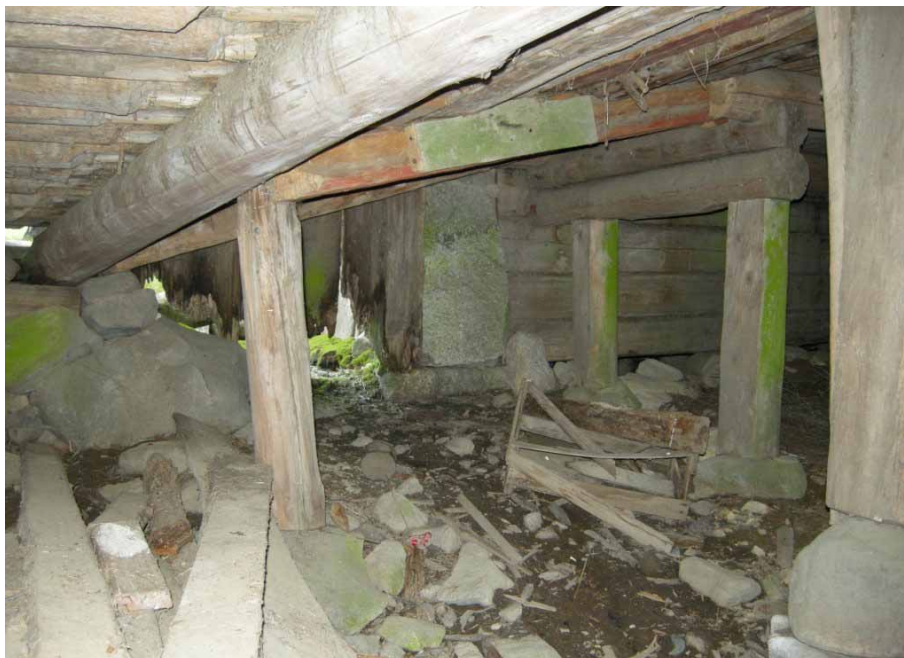
En bärande golvvås under byggnaden hade hamnat ur läge, vilket fått följdverkningar högre upp i den bärande konstruktionen. Under logens östra vägg var bottensyllen som ingår i den bärande stolpkonstruktionen helt slut. En del av den södra bottensyllen samt hörnstolpen i logens sydvästra hörn hade även rötskador.

*Figur 5. Detalj av den bärande konstruktionen under lidrets uppfart. Foto från sydväst, Daniel Olsson, Länsmuseum Gävleborg 2009-09-13.*

Den bärande rötskadade syllstocken under byggnadskomplexets norra port har bytts ut mot en ny av cirka 4 meters längd och golvåsarna vid lidrets infart har skarvats i med friskt virke. Byggnadens lider har även försetts med två nya trästolpar under samt ett kortare stöd, som också är av trä.

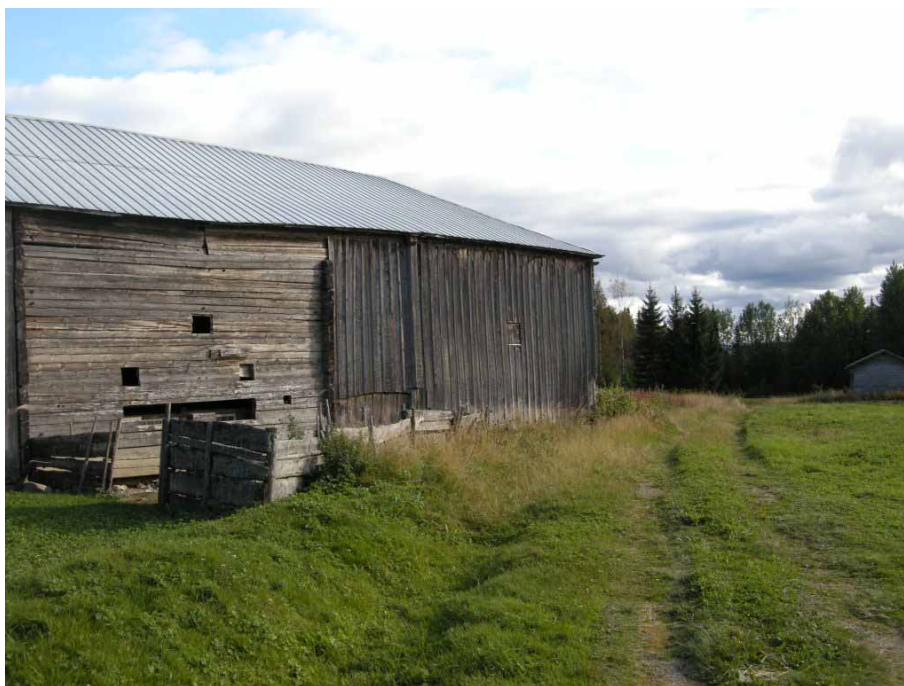
*Figur 6. Ladugårdskomplexets västra fasad med diket längs körvägen mot Ny-Ersk-Mats före grävarbeten. Foto från nordväst, Daniel Olsson, Läns museet Gävleborg 2009-09-13.*

Mycket vatten från gårdsplanen hade före arbetet återkommande runnit ned mot ladugårdskomplexet och blivit stående under byggnaden. Anledningen till detta är i första hand att hela gårdsplanen lutar mot denna byggnad. Från ”Yst på gården” ledde ett äldre stensatt dike som med åren hade vuxit igen. Marknivån kring ladugårdskomplexets södra del var generellt sett mycket hög och på många ställen låg jord emot träpanelen. En jordvall förhindrade dessutom vatten på marken intill byggnaden att rinna ned i diket längs vägen till arrendatorsbostaden ”Ny-Ersk-Mats”. Även detta dike hade med åren blivit för grunt. Allmänt sett fanns mycket växtlighet nära träkonstruktionen som gjorde det svårt för trävirket att torka upp.

Marken har sänkts intill ladugårdskomplexets västra fasad och logens södra fasad. Då det var för sent på året att utföra alla grävarbeten då skedde en del av detta påföljande år då bland annat diket från ”Yst på gården” fördjupades och försågs med mer sten. Vattnet från detta leds nu ned till diket längs vägen mot arrendatorsbostaden ”Ny-Ersk-Mats” sydost om gården. Grävning har även skett i detta dike för att förbättra avrinningen. Grävarbetet med maskin har utförts av grävmaskinist Lars Andersson, Hassela. Dessa delar besiktigades i samband

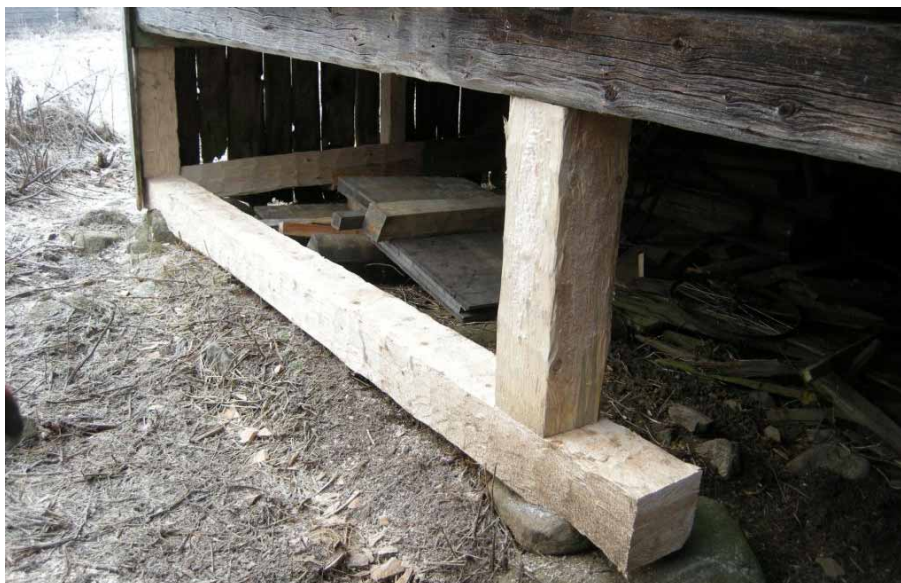
*Figur 7. Detalj av utbyta syllstockar och stolpar under logens sydöstra del. Foto från nordöst, Daniel Olsson, Läns museet Gävleborg 2009-12-09.*

Den rötskadade syllstocken som ingår i logens bärande konstruktion byttes ut mot en ny ås av motsvarande dimensioner, dvs 4 meter lång och 1,5 meter av den södra syllstocken, vilken också hade drabbats av röta, byttes också ut och fogades samman med kvarvarande äldre del av syllstocken. Två nya stående stolpar har satts in som ersättning för äldre rötskadade.

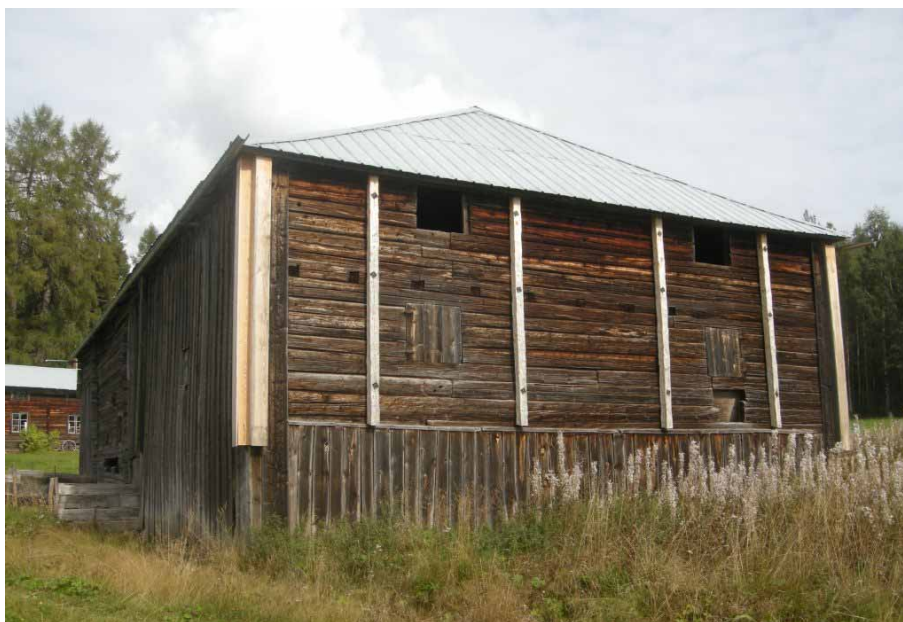
Logen södra timmervägg bågnade utåt och var allmänt instabil efter håltagningar för öppningar. Knutarna på denna del var också delvis skadade. Ett parti av bryggstugans östra timmerfasad var i dåligt skick. Ovanför den äldre ladugården fanns ett parti av timmerväggen som sjunkit ihop en aning, men denna skada syns redan på Nordiska museets foton från gården tagna på 1950-talet.<sup>3</sup>

Figur 8. Logen med följare och knutlådor uppsatta. Foto från sydväst, Daniel Olsson, Läns-museet Gävleborg 2009-11-10.

Logens södra timmervägg har lyfts och de utbuktande timmerstockarna har dragits tillbaka i läge och fixerats med hjälp av fyra vertikala följare av trä, cirka 3,5 meter långa, vilka har placerats både på utsidan och insidan av timmerväggen och dragits samman med gängstång, bultar och fyrkantsbrickor. Logens utskjutande knutar mot sydöst och sydväst har klätts in med nytillverkade knutlådor av entumsbrädor. Utskjutande bjälklagsändar på denna fasad har försetts med skyddande täckbrädor.

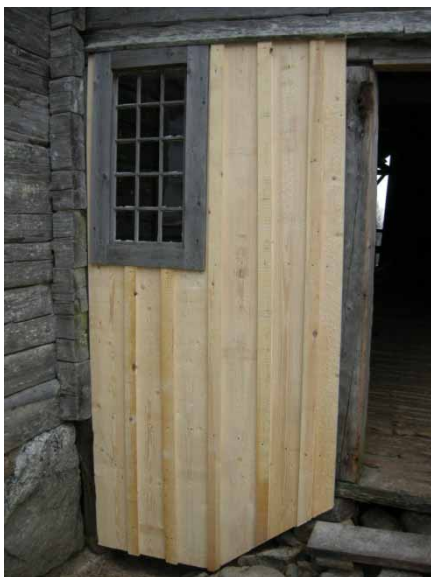
*Figur 9. Detalj av lidrets norra vägg efter renovering. Foto från norr, Daniel Olsson, Länsmuseet Gävleborg 2009-12-09.*

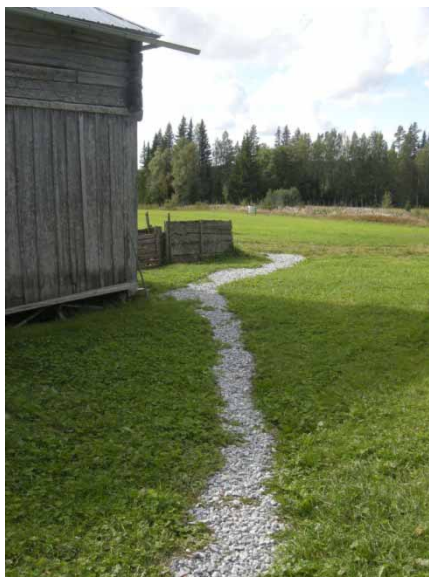
*Figur 10. Det stensatta diket norr om ladugårdskomplexet. Daniel Olsson, Länsmuseet Gävleborg 2011-08-31.*

Diket tvärs över gården blev också en synbar förändring i gårdsmiljön, men i detta fall var det ett äldre dike som togs fram och som inte minst har en praktisk funktion för att undvika att vatten hamnar under ladugårdskomplexet.

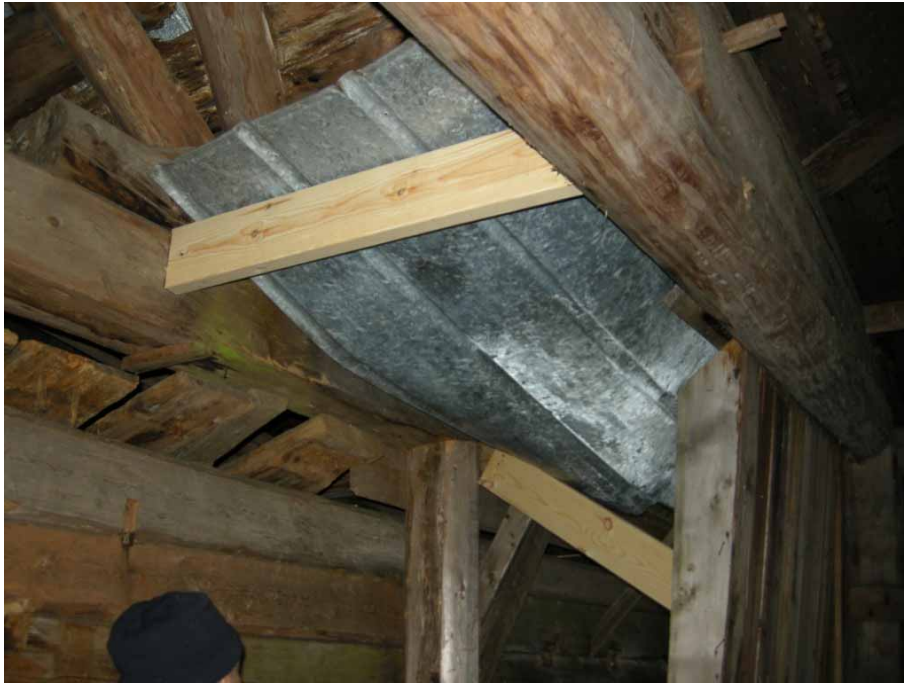
Mellan ladugården och logen fanns en öppning där det kunde regna och snöa in, vilket på sikt skulle kunna leda till rötskador i trägolvet. De hängrännor som fanns placerade här räckte ej till för att ta emot nederbörden från de olika takfallen. Ladugårdskomplexet saknade i övrigt hängrännor vilket ledde till att regnvatten hamnade på fel ställen, men äldre konsoler av trä visade att byggnaden tidigare har varit utrustad med hängrännor.

*Figur 11. Detalj av det nya skyddstaket som är uppsatt mellan ladugården och logen. Foto från nordväst, Daniel Olsson, Läns museet Gävleborg 2009-12-09.*

Till öppningen mellan ladugården och logen har en träkonstruktion tillverkats som bär upp en bred plåträdda, ett skyddstak som klarar ta emot och leda bort vattnet från de båda angränsande takytorna. Storleken på denna uppgår till 5,5 x 0,8 meter. Plåten som är galvaniserad gör även att det inte längre kan regna och snöa in i byggnaden. Hängrännor av galvaniserad plåt upphängda på stålкроkar har monterats längs bryggstugans västra fasad, lidrets norra fasad samt ladugårdskomplexets västra och södra fasad (vid logen). Hängrännor har även satts upp längs bryggstugans västra fasad och ladugårdens västra fasad. Byggnaden har ej försetts med några stuprör utan hängrännan skjuter ut på ställen där det är lämpligt att leda ned vattnet.

Den mest påtagliga nya delen som tillkommit i och med denna renovering är det skyddstak som leder bort vattnet i mellanrummet mellan ladugården och logen. I detta fall har funktionen att styra bort vattnet varit det viktigaste. Då den är tillverkad av nytt virke syns den relativt väl då man kommer in i byggnaden, men på sikt kommer virket sannolikt att mörkna och den nya konstruktionen inte synas lika väl.
