# VATTENVERKET VID ERSK-MATS

Antikvarisk medverkan vid renovering

Lindsjön 1:13  
Hassela socken  
Nordanstigs kommun  
Gävleborgs län  
2010–2011

Slutrapport  
Lst. Dnr: 434-8031-09 och 424-7403-11

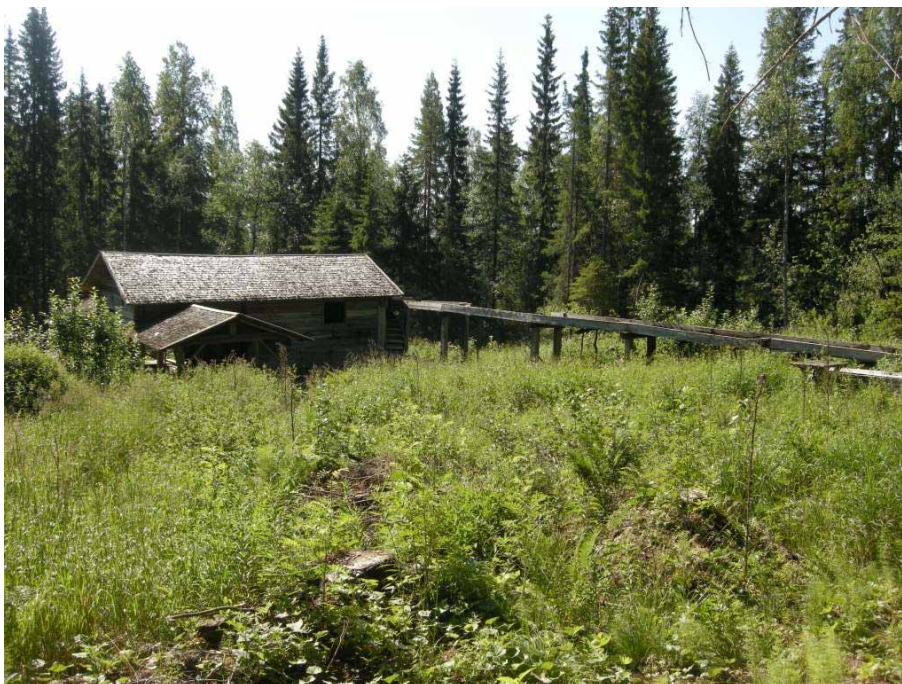
*Figur 2. Vattenverket före renoveringen. Foto från norr, Daniel Olsson, Läns museet Gävleborg 2011-06-30.*

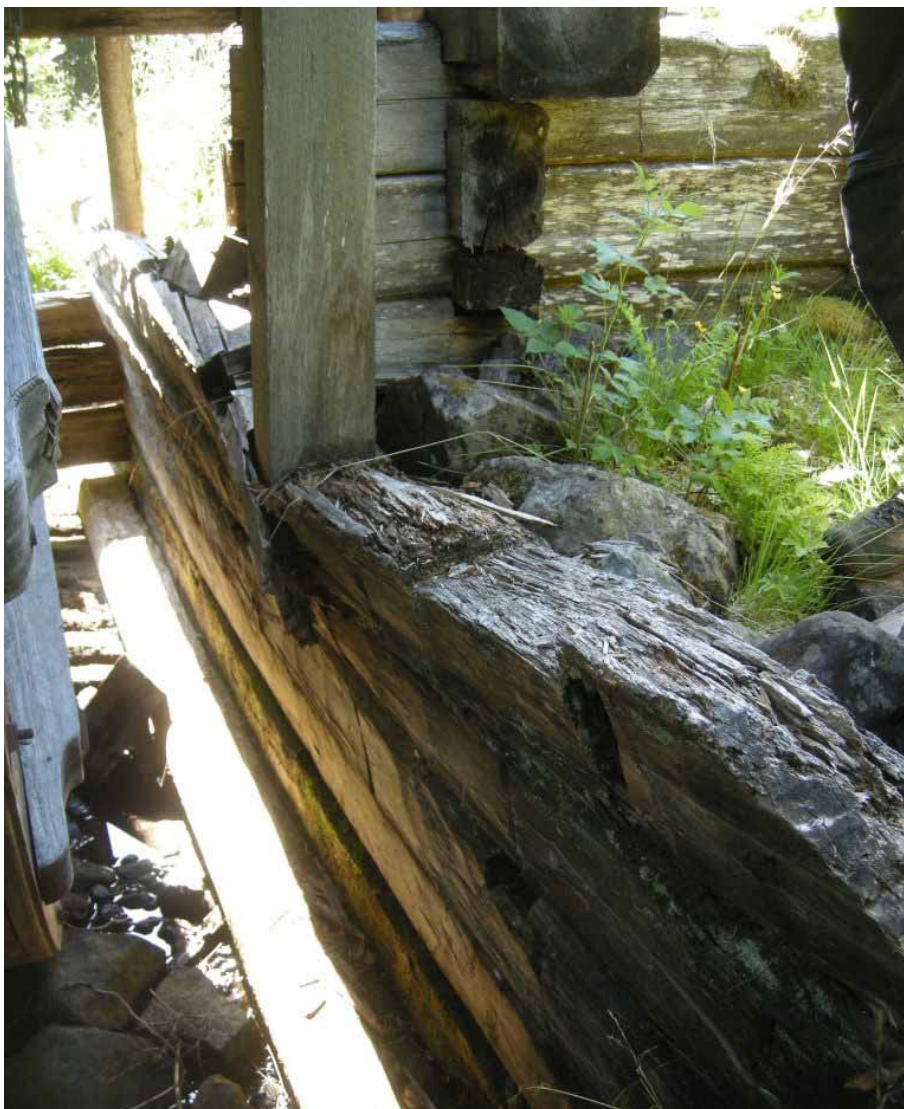
Hjulgraven av timmer vid vattenhjulet hade omfattande rötskador och timmerväggen bågnade in mot kistan. Även den timrade lagerbocken där huvudaxelns södra del är fastmonterad hade omfattande rötskador. På byggnadens västra fasad fanns en rötskadad utskjutande golvås på övervåningen.

*Figur 5. Detalj av hjulgravens södra sida med skadad timmerkonstruktion. Foto från norr, Daniel Olsson, Läns museet Gävleborg 2011-06-30.*

Den rötskadade timmerdelen i hjulgraven vid vattenhjulet revs. Därefter grävdes jord som rasat ned bort och delar av stenpackningen plockades tillfälligt undan. Efter detta byggdes en ny timmerkonstruktion med samma dimensioner som den tidigare. Timmerkistan är 4,3 meter lång och mellan 1,6 och 1,4 meter bred. När denna del var klar har stenpackningen mot timmerkonstruktionen lagts tillbaka. Hjulgraven har en bottenkonstruktion av timmer, men denna visade sig vara i gott skick och behövde inte bytas ut.

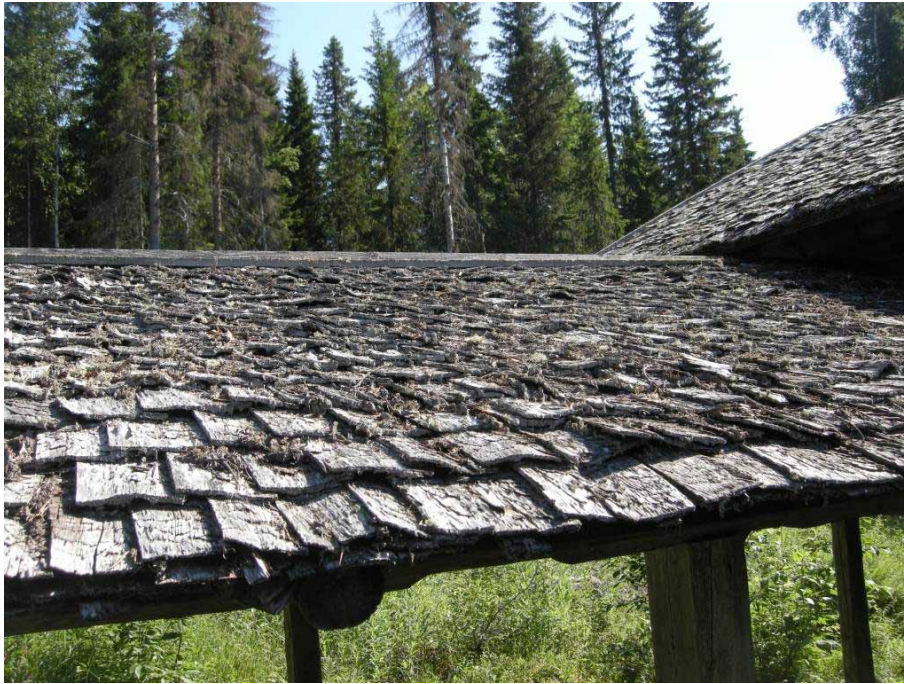
Spåntaket på de olika takytorna var före renoveringen i dåligt skick och det fanns risk för läckage. Pulpettaket över vattenverket, vilket var täckt med spån hade delvis rasat ned över vattenhjulet. Taket var därtill inte tillräckligt stort för att även täcka lagerbocken.

*Figur 8. Detalj av spåntaket vid spånhyveln före renoveringen. Foto från sydväst, Daniel Olsson Läns museet Gävleborg 2011-06-30.*

Byggnadens spåntak har borstats av och skadade spån har tagits bort. Taket var delvis sämre än förväntat då trobrädorna under låg för tätt och gjorde att konstruktionen blev för tätt. Skadade spån på taken har ersatts med nytillverkade som fanns sparade i byggnaden. Skadat virke vid takfoten har bytts ut.

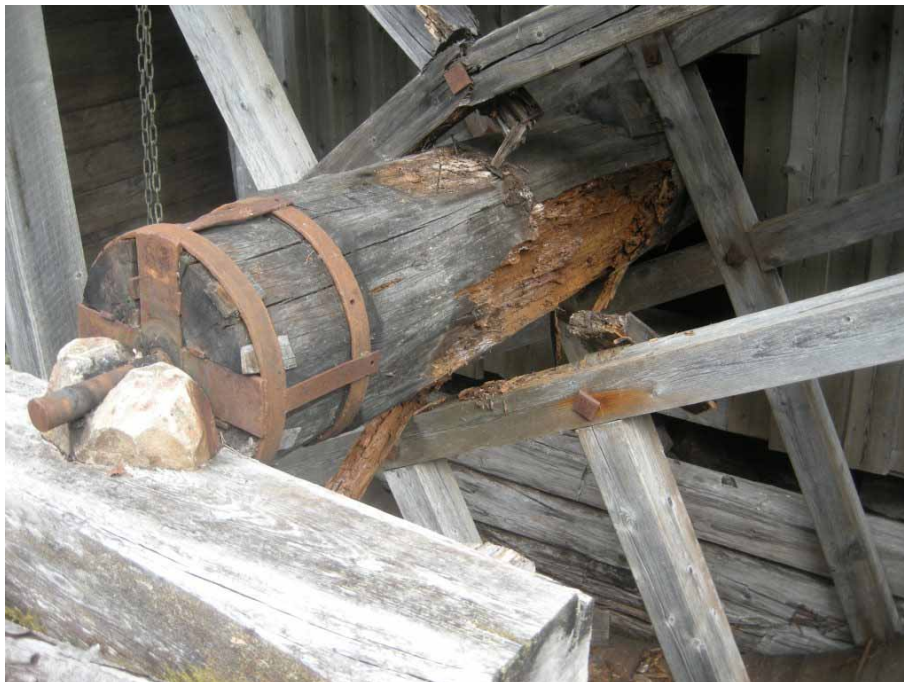
Vattenhjulet och den horisontella axeln hade skador på grund av att några personer hade släppt på vatten när anläggningen ej var i bruk. Hjulet var då låst

med en kätting och kraften när vattnet forsade över det låsta hjulet ledde till skador på såväl vattenhjul som kronhjulets kuggar. Vattenhjulet hade även rötskador och bärande delar var helt av, bland annat flera ekrar på den södra sidan av vattenhjulet, vilket gjorde att anläggningen ej längre var körbar.

*Figur 7. Detalj av den horisontella axeln och vattenhjulet med omfattande skador innan renoveringen inleddes. Foto: Daniel Olsson, Läns museet Gävleborg 2011-08-31.*

Vattenhjulet har lagats och utrustats med nya trädelar där de tidigare var skadade, främst fyra nya ekrar av trä. Befintliga gängstänger har återanvänts vid sammanfogningen.

Vid närmare undersökningar visade det sig att den horisontella axel som vidareförmedlar kraften från vattenhjulet in till vattenverkets olika delar var skadad. På grund av den påfrestning som denna axel utsätts för vid körning av mekaniken var det inte möjligt att laga axeln utan den måste bytas ut i sin helhet. Vattenverket försågs således med en 5,5 meter lång axel i furu med en diameter av 0,6 meter. Detta arbete utfördes under 2011 sedan virket fått torka väl.

Kronhjulets trasiga kuggar har tagits bort och nytillverkade har satts fast på traditionellt sätt med användning av tränaror så att hjulets kuggkonstruktion nu åter är komplett.

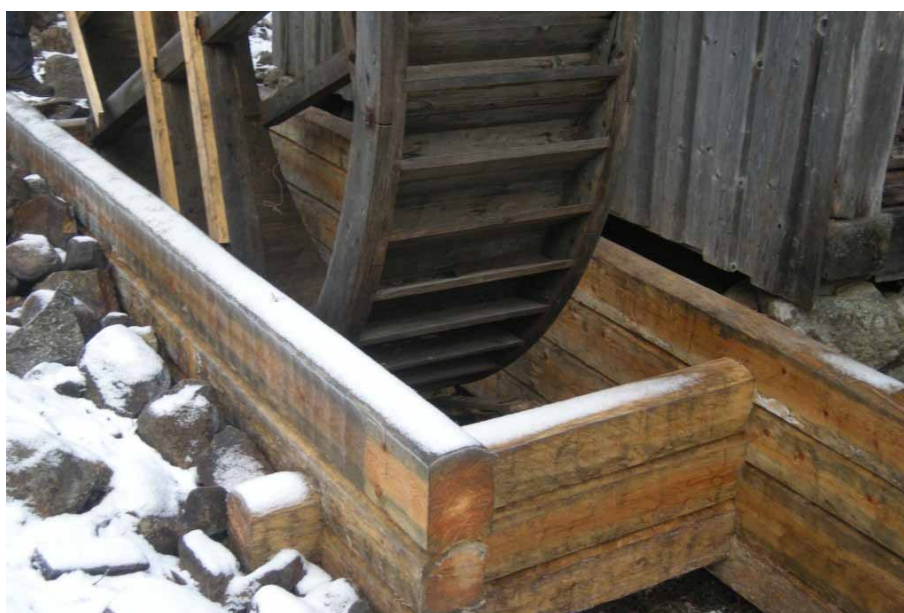
*Figur 9. Den timrade konstruktionen vid hjulgraven efter byte av timmer. Foto från söder, Daniel Olsson, Länsmuseum Gävleborg 2011-11-22.*

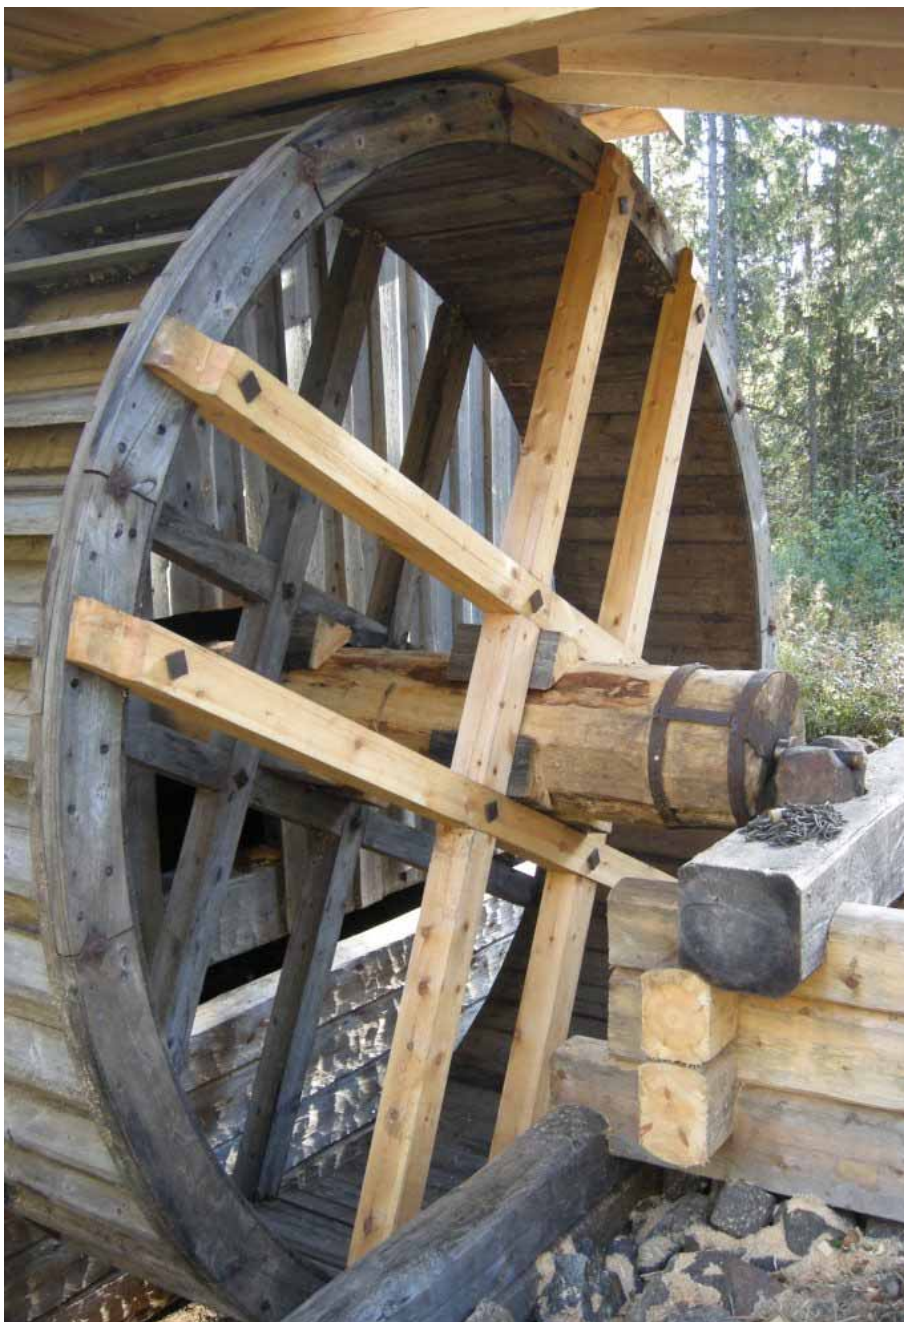
*Figur 10. Vattenhjulet efter byte av ekrar på den södra sidan och axel. Till vänster ses en del av den timrade upplagskonstruktionen. Foto från väster, Daniel Olsson, Läns museet Gävleborg 2012-09-21.*

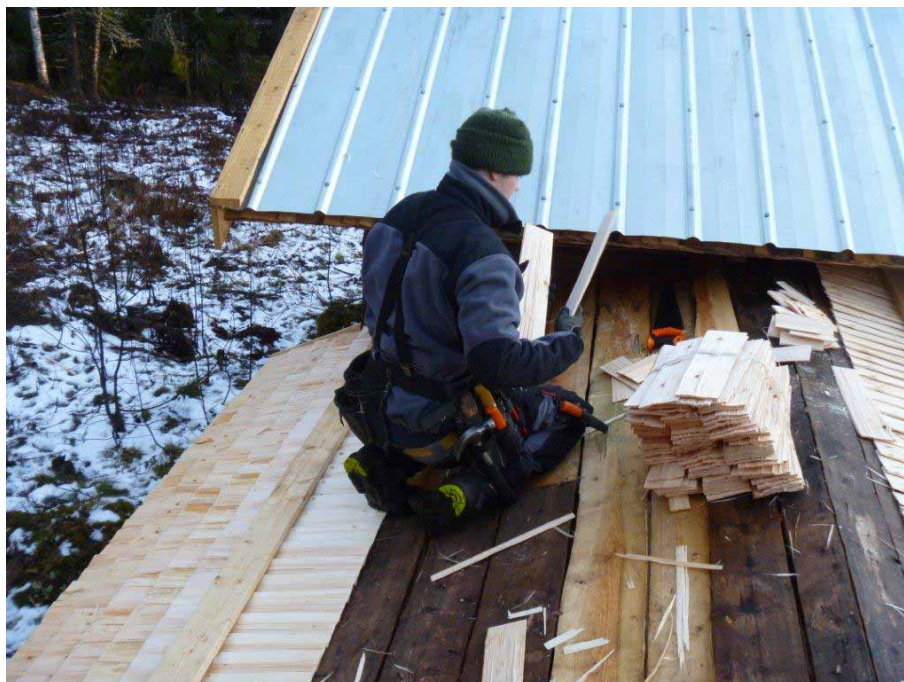
*Figur 11. Timmerblock under arbetet med spåntaket på taket ovanför spånhyveln. Foto från nordväst, Magnus Wallin, hösten 2011.*

På samtliga takfall utom över spånhyveln spikades strö- och bärläkt och slutligen pannplåt. Det nybyggda pulpettakets över vattenhjulet har utökats i storlek så att detta även skulle täcka axelns södra upplagspunkt för att undvika nya skador på den timrade konstruktionen. Takkonstruktionen bärs här upp av fem takåsar och taket på denna del har också täckts med pannplåt. På takkonstruktionen ovanför spånhyveln revs det tidigare spåntaket. Skadade trobrädor togs bort och ersattes med nya av samma dimensioner som de tidigare. Slutligen lades ett nytt tak över denna del med hyvlade spån av motsvarande utförande som det tidigare taket. Alla takytor har utrustats med nya vindskivor och vattbrädor. Byggnaden har även försetts med en ny hängskiva på en av långsidorna.

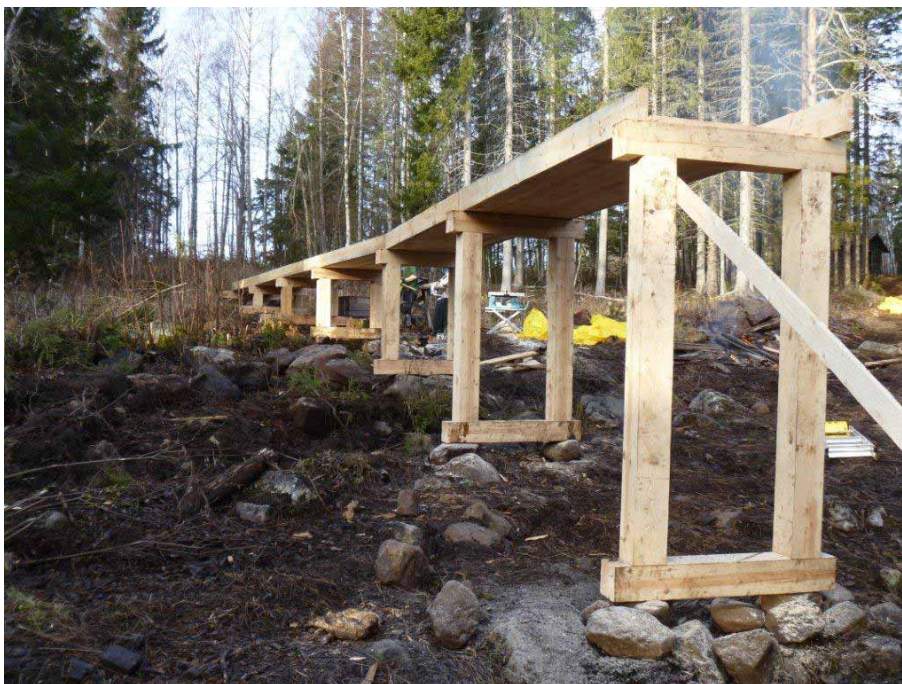
Vattenrännan av trä som leder vatten från ån nedströms dammen till vattenverket var rötskadad i själva rännan och de bärande stolparna. Då avståndet mellan stöden var tämligen stort var rännan något nedböjd mellan dessa.

*Figur 12. Timmerrännan under återuppbyggnaden. Foto från söder, Magnus Wallin, hösten 2011.*

Timmerblock mätte upp och rev vattenrännan med tillhörande stolpar då den visade sig vara för dålig att återanvända. Därefter återuppfördes en ny ränna med samma dimensioner och virkesutförande som den tidigare. Rännan har botten av spontat virke. En skillnad är dock att stolparna placerades tätare nu än under den tidigare rännan för att undvika att rännan hänger ned mellan stöden.

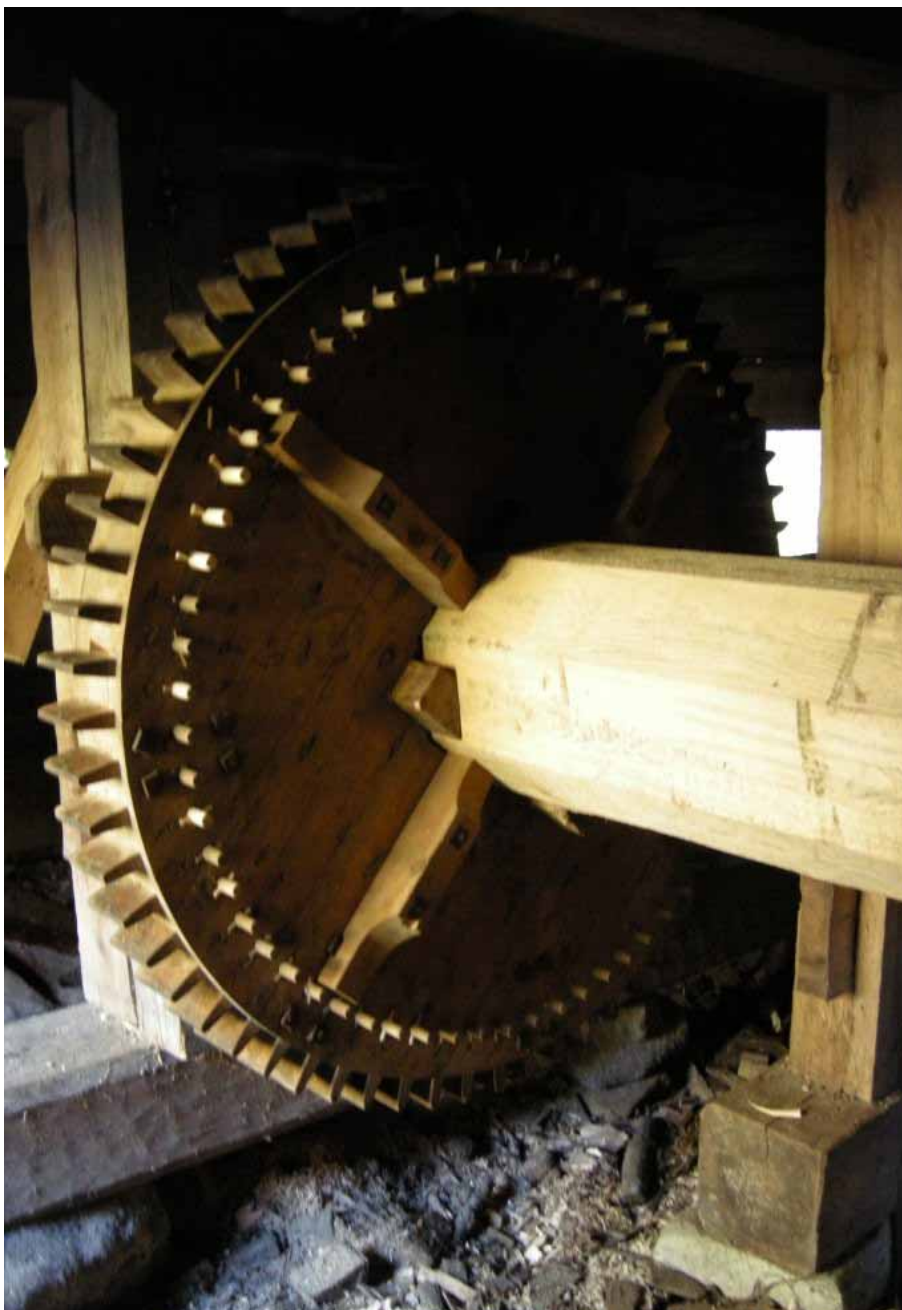
*Figur 13. Kronhjulet och den norra delen av den utbytta axeln efter avslutad renovering. Foto från söder, Daniel Olsson, Länsmuseum Gävleborg 2012-09-21.*

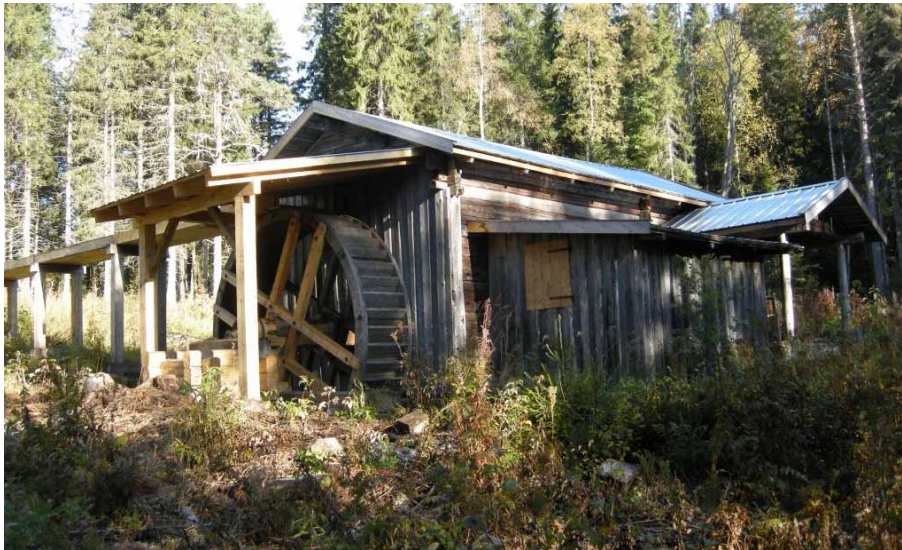
*Figur 14. Vattenverket från söder efter avslutad renovering. På bilden ses bland annat den södra delen av den nya vattenrännan, det nya förstorade taket över vattenhjulet och den nya luckan in till linskäkten. Foto från söder, Daniel Olsson, Läns museet Gävleborg 2012-09-21.*
