## STORMSKADOR VID ERSK-MATS

Antikvarisk medverkan vid renovering av stallens yttertak, ladugårdskomplexets port, fönster på bostadshuset samt återuppförande av källarsvale

Lindsjön 1:13  
Hassela socken  
Nordanstigs kommun  
Gävleborgs län  
2014

Slutrapport  
Lst. Dnr: 434-3371-14

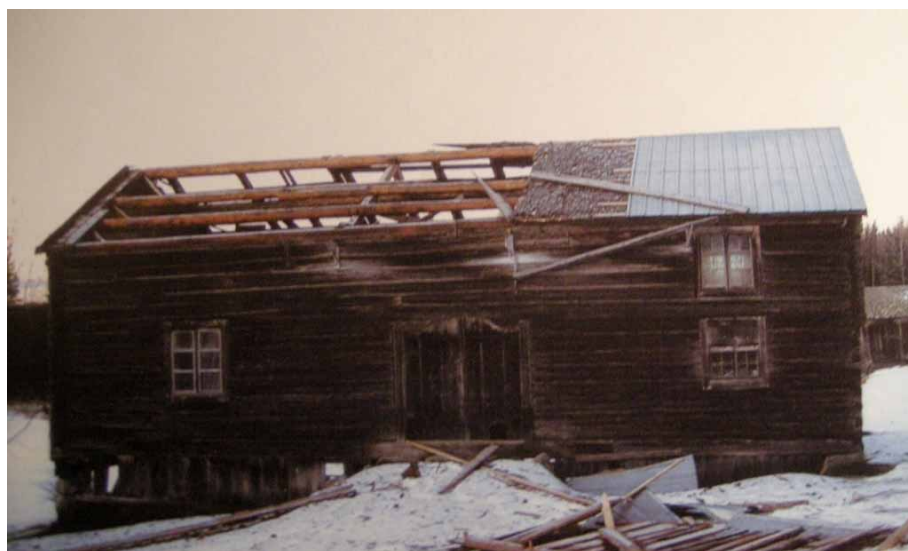
Omslagsbild: Stallet efter stormen Ivars framfart då 5/6-delar av taket och takkonstruktionen blåste av. Foto från öster: Boerje Bohlin, december 2013.

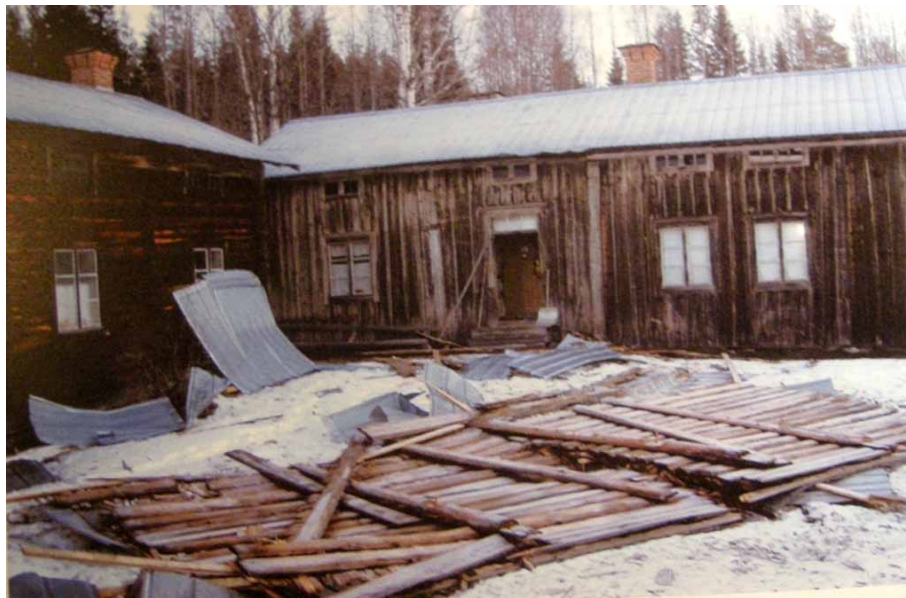
*Figur 4. Gårdsplanen vid Ersk-Mats med stora delar av stallens tak utspritt efter stormen Ivars framfart. Foto från sydväst: Boerje Bohlin, december 2013.*

Den huvudsakliga bakgrunden till de skador som nu har åtgärdats var stormen Ivar som natten mellan den 12 och 13 december 2013 drog fram genom bland annat Jämtland, Medelpad och norra Hälsingland. Detta oväder med mycket stark blåst förorsakade omfattande skador på många platser på både bebyggelse och skog i de berörda områdena. På Ersk-Mats ledde de hårda stormvindarna till att stallens plåttak började rivas loss och detta drog även med sig stora delar av den ursprungliga underliggande takstols- och undertakskonstruktionen av trä. Plåtar och virke spreds över hela gårdsplanen och ända upp till skogsbrynet cirka hundra meter öster om stallet. Endast 1/6-del av taket och takkonstruktionen fanns kvar efter stormen.

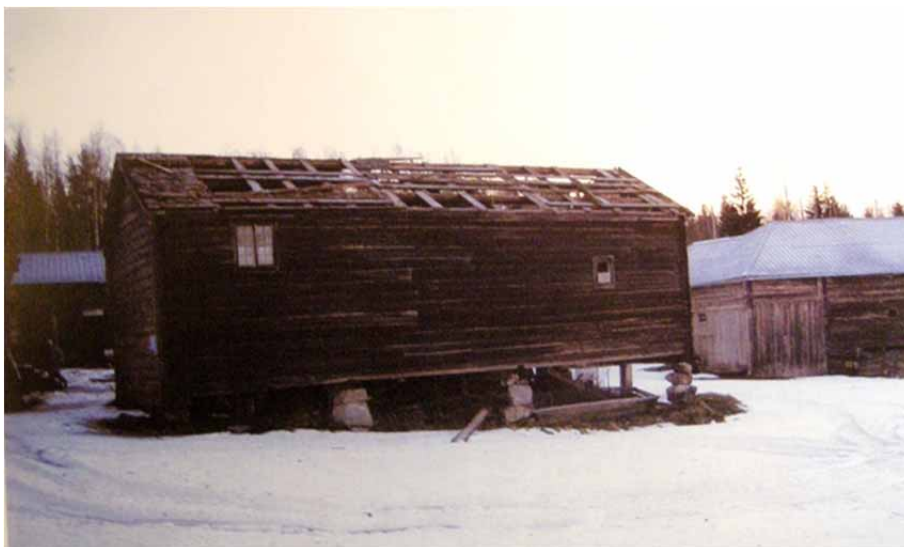
*Figur 5. Stallet efter stormen. Foto från nordväst, Boerje Bohlin, december 2013.*

I augusti 2014 påbörjades den egentliga renoveringen. En byggnadsställning restes först längs stallets östra långsida och den provisoriska taktäckningen revs bort. De ursprungliga takåsarna hade klarat sig och behövde inte bytas ut. Samma sak gällde den sjättedel av taket som klarade stormen och det beslöts att takkonstruktionen, spåntaket och pannplåten på denna del skulle lämnas orörd. Se mer under rubrik *Antikvariska ställningstaganden* nedan.

Timmerblock AB gick igenom de delar av rafter och trobrädor som blåste av taket, men ett stort antal av rafterna var skadade och inte möjliga att återanvända vid renoveringen. De ursprungliga trobrädor som bedömdes som tillräckligt bra har återanvänts och det östra takfallet består nu till 2/3-delar av äldre virke, medan resterande delar är nytillverkade. Sex nya rafter tillverkades med de tidigare som förlaga och fogades även samman med tränaror som de

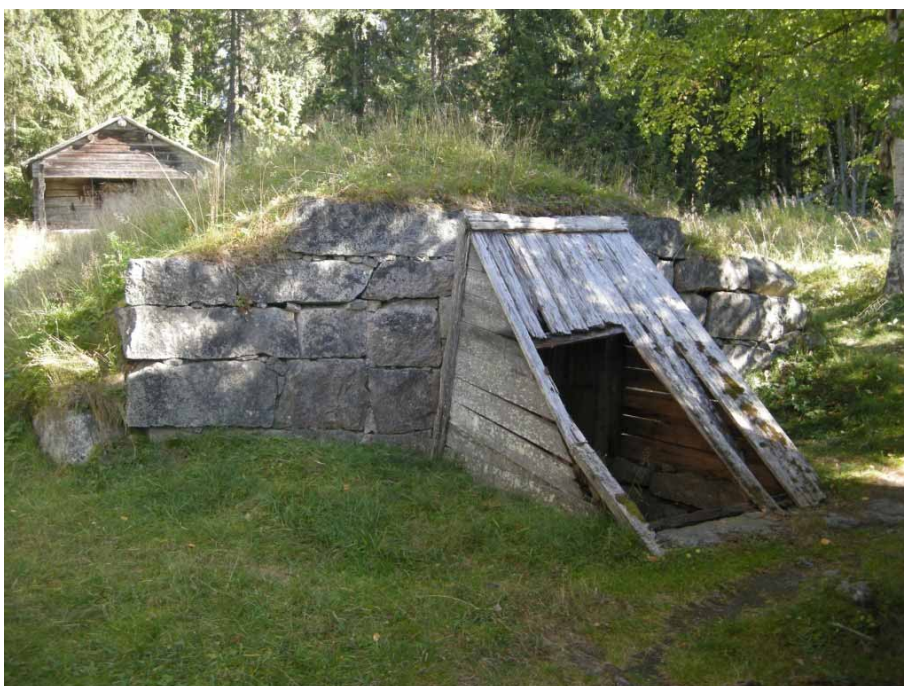
Därtill var den friliggande jordkällarens svale av trä i dåligt skick redan innan stormen och dörren gick ej att öppna. Det är dock möjligt att den även skadades ytterligare i blåsvädret.

*Figur 6. Jordkällarens svale före renoveringen. Dörren är här borttagen. Foto från sydväst, Daniel Olsson, Länsmuseum Gävleborg 2014-09-05.*

Vid närmare genomgång av källarsvalen vid jordkällaren visade det sig att den var i så dåligt skick att den måste nytillverkas i sin helhet. Dörren höll på att falla i bitar och den bärande konstruktionen var rötskadad. Timmerblock AB använde den äldre källarsvalen som utgångspunkt vid nytillverkningen och den nya fick således precis samma mått och virkesdimensioner.

Då källarsvalen vid jordkällaren var för dålig för att det skulle vara möjligt att renovera den beslöts att den skulle rekonstrueras med den tidigare som förlaga. Även vid renoveringen av jordkällaren 1982 rekonstruerades denna källarsvale med utgångspunkt från den tidigare.

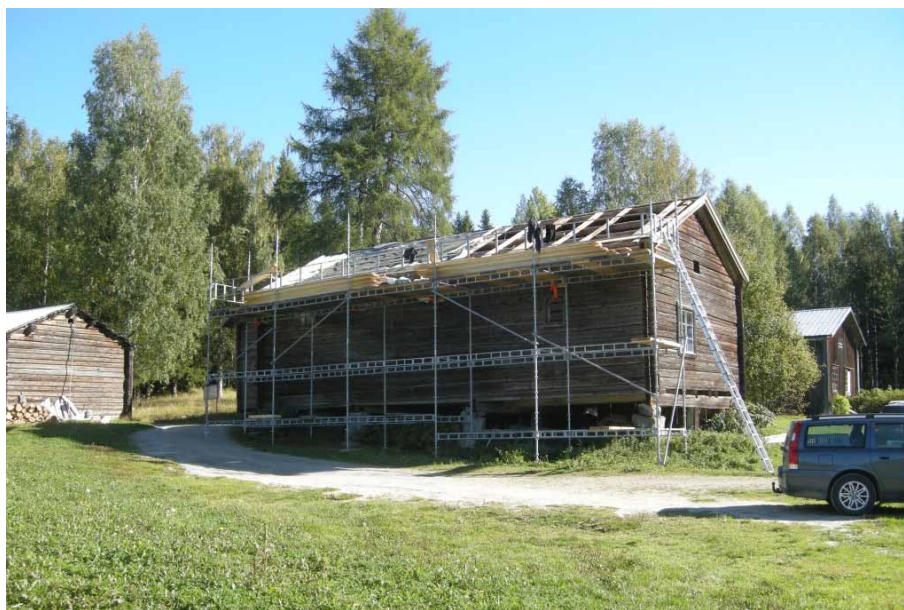
*Figur 7. Stallet under renoveringen. Foto från sydöst, Daniel Olsson, Länsmuseet Gävleborg 2014-09-05.*

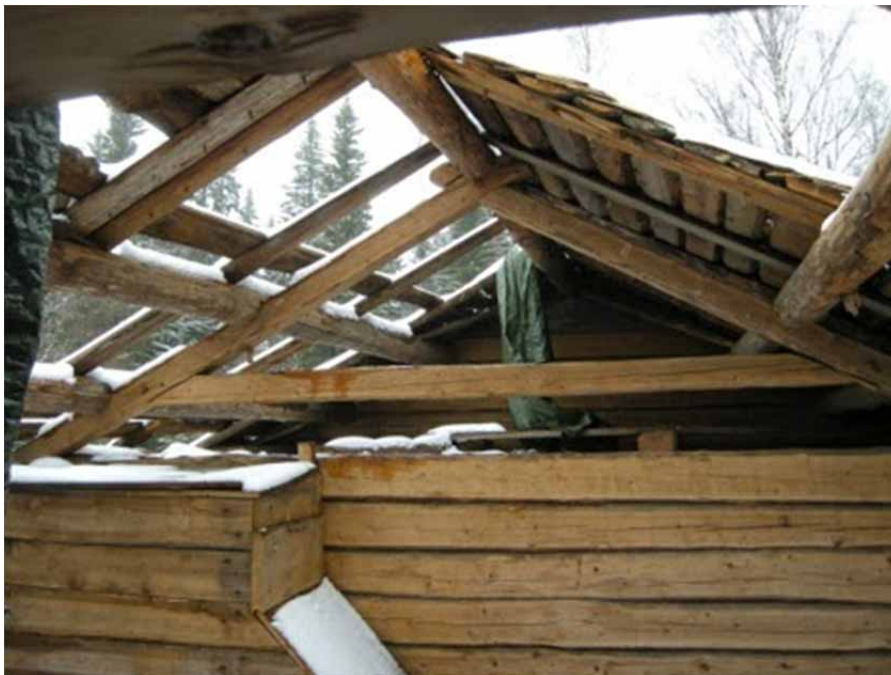
*Figur 8. Takkonstruktionen i stallet sedd från vindsvåningen vid genomgången inför renoveringen och innan det provisoriska taket kom på plats under våren 2014. Jämför med nedanstående bild. Foto från sydöst, Daniel Olsson, Läns museet Gävleborg 2014-04-08.*

ursprungliga. På rafterna spikades sedan ett tak av trobrädor och även dessa var av motsvarande dimension och utförande som de som blåste iväg, dvs okantade bakar. Byggnaden försågs emellertid inte med ett nytt tak av takspån utan

ovanpå trobrädorna monterades läkt och masonit och på masoniten spikades strö- och bärläkt och ett nytt tak av galvaniserad pannplåt. De delar av plåttaket som blåste av var så skadade att de ej gick att återanvända. Stalltaket försågs slutligen med vindsbänkar och vattbrädor och en ny hängränna av trä mot gården. Ett skadat fäste i trä till hängrännan på den östra sidan har lagats.

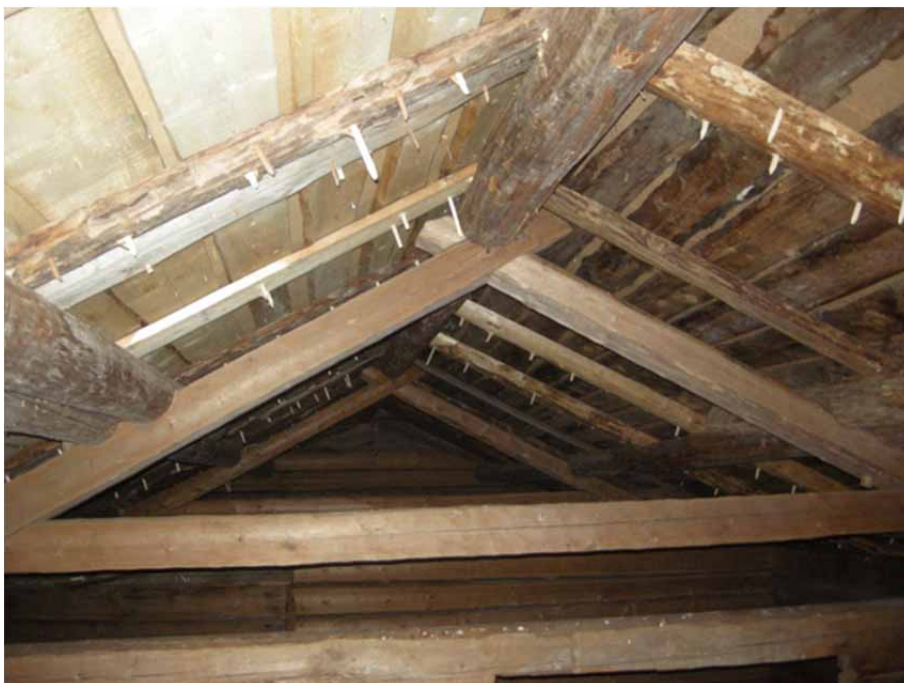
*Figur 9. Takkonstruktionen i stallet sedd från vindsvåningen. På bilden ses bland annat sammanfogningen mellan rafter och trobrädor med tränaror. Foto från söder, Daniel Olsson, Läns museet Gävleborg 2014-10-08.*

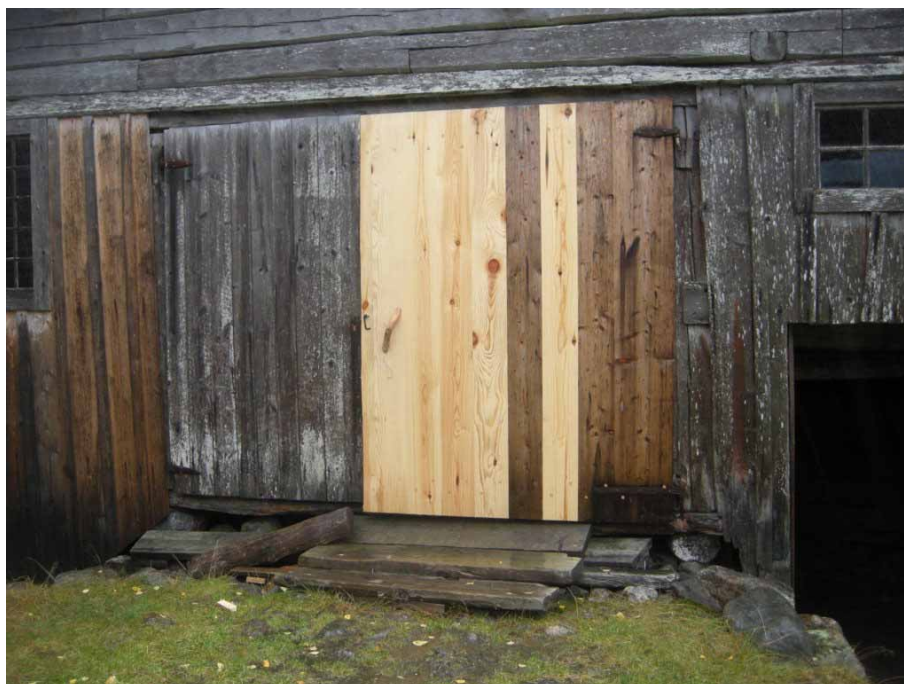
i den stora porten mot norr sönder när en lucka blåste upp i byggnadens södra del och vinden därigenom kunde blåsa rakt genom huset och slog sönder ett dörrblad på motsatta sidan. Även luckan var i behov av åtgärder.

*Figur 10. Ladugårdskomplexets norra port efter renovering. Foto från nordväst, Daniel Olsson, Läns museet Gävleborg 2014-10-08.*

Timmerblock AB tog med sig det stormskadade dörrbladet till sin verkstad i Norrkämsta i Ljusdal. Dörrbladet, vilket hade nytillverkats vid renoveringen 2009-2010, renoverades och försågs med både återanvända och nya brädor. Nytt virke är av samma dimensioner som tidigare och porten har även nu fogats ihop med träanor. Äldre järndetaljer har återanvänts.

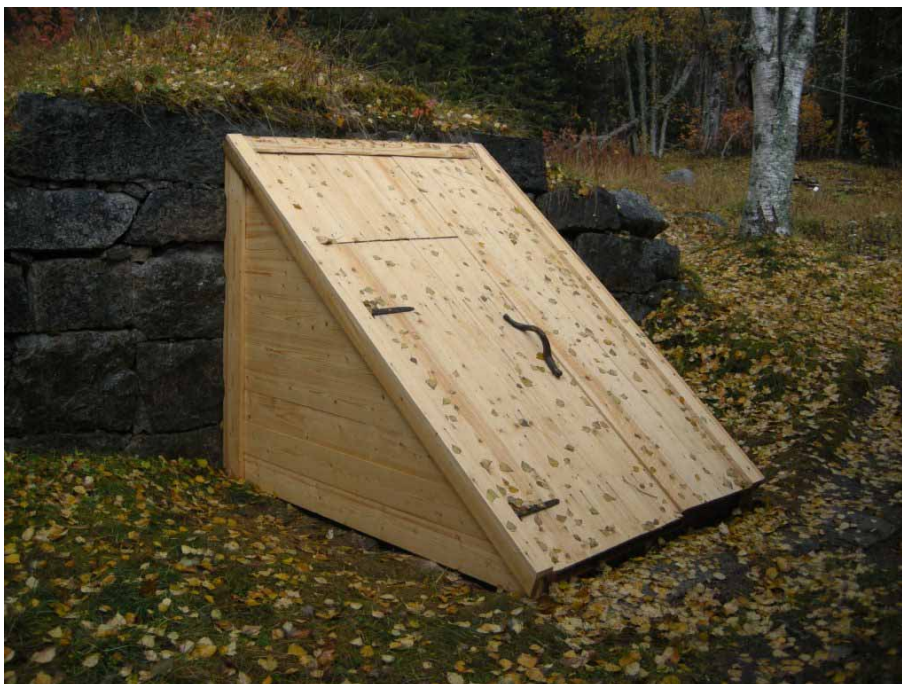
*Figur 11. Källarsvalen efter nytillverkning av samtliga delar med den tidigare konstruktionen som förlaga. Foto från sydväst, Daniel Olsson, Läns museet Gävleborg 2014-10-08.*

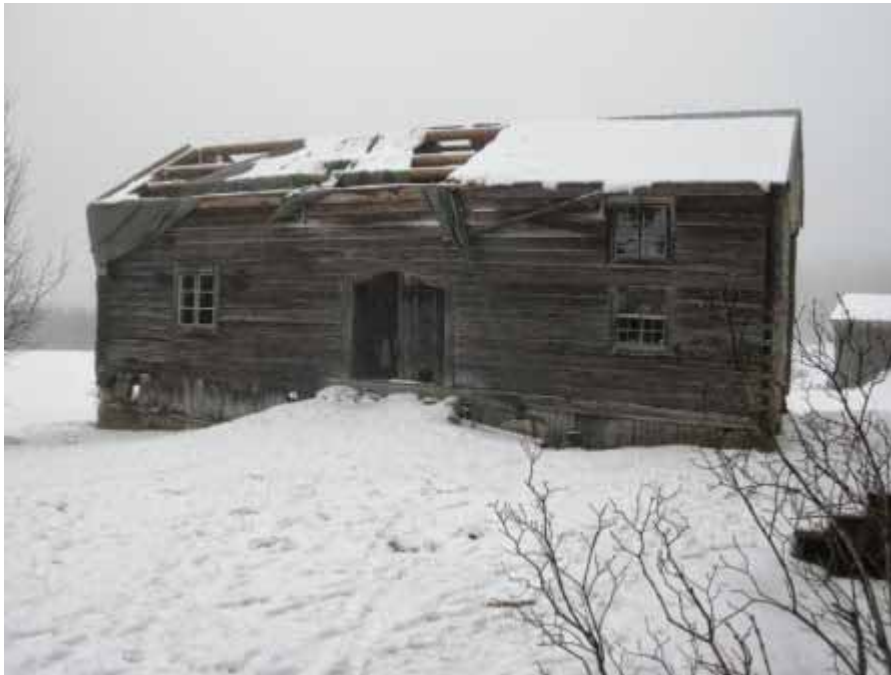
*Figur 12. Stallet innan renoveringen inleddes. Jämför med figur 13 här nedan. Foto från nordöst, Daniel Olsson, Läns museet Gävleborg 2014-04-08.*

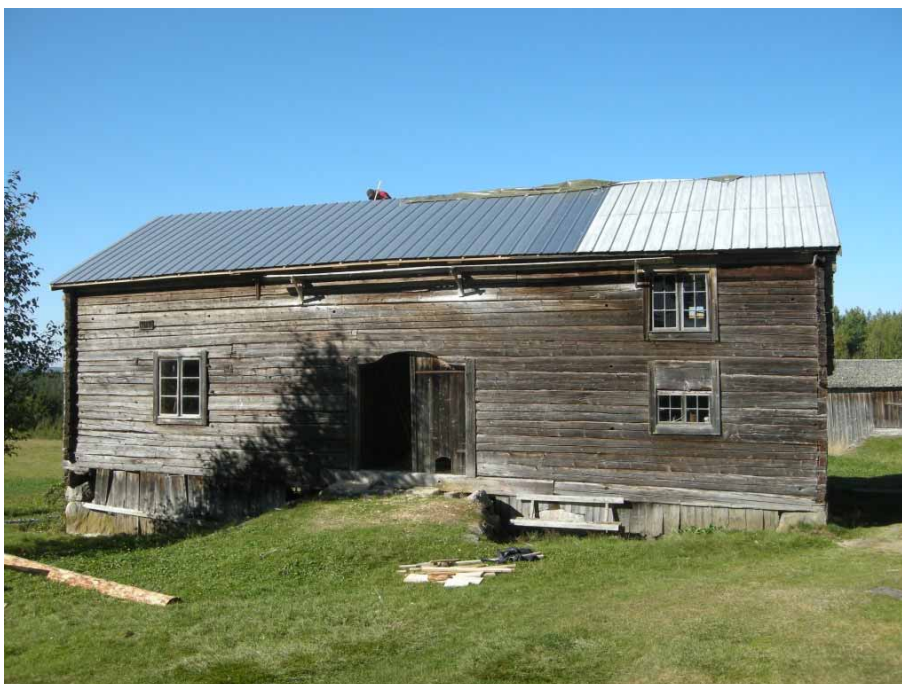
*Figur 13. Stallet från nordöst med det bevarade takpartiet i det östra takfallets norra del med äldre pannplåt i mer matt kulör. Vid taknocken skymtar en av Timmerblocks medarbetare som arbetar med det västra takfallet. Foto från nordöst, Daniel Olsson Läns museet Gävleborg 2014-09-05.*

Innan renoveringen inleddes fördes diskussioner mellan fastighetsägaren, Läns-museet och Länsstyrelsen i vilken utsträckning den sönderblåsta takkonstruktionen skulle rekonstrueras. Då alla var ense om att den för Ersk-Mats speciella sammanfogningstekniken med träanor var viktig att bevara beslöts att takkonstruktionen skulle byggas upp på traditionellt sätt som tidigare med åsar, rafter och trobrädor. Däremot ansågs det ej möjligt att återskapa spåntaket då detta dessutom inte längre är byggnadens yttersta takmaterial. För att ändå bevara kunskapen om att stallet tidigare har haft ett traditionellt spåntak behölls den oskadade norra delen av det östra takfallet orörd under plåttaket.

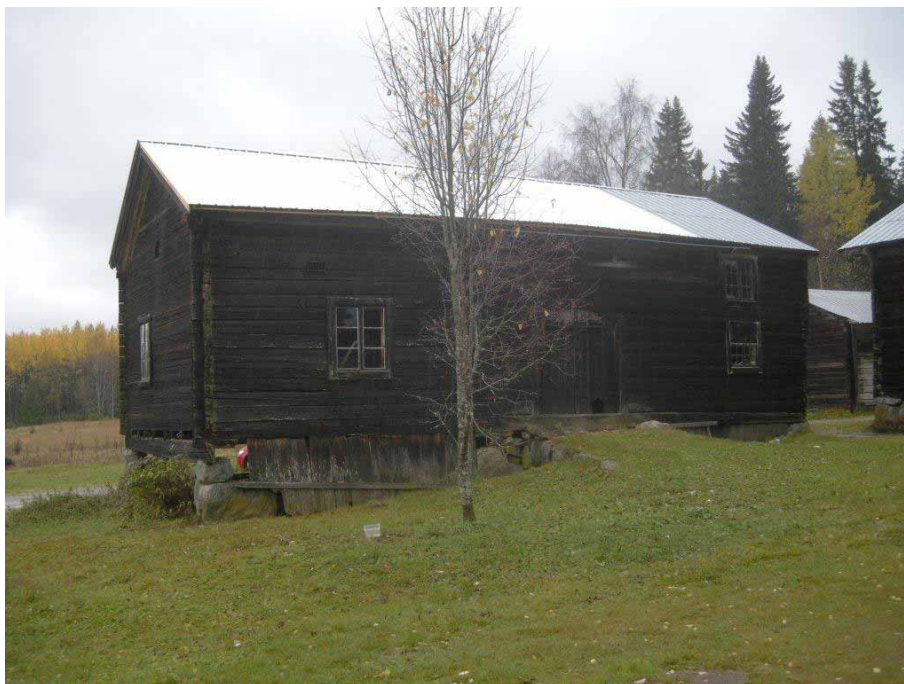
Figur 14. Stallet vid slutbesiktningen. Foto från sydost, Daniel Olsson, Länsmuseet Gävleborg 2014-10-08.

I samband med slutbesiktningen studerades en rad olika skador på byggnader vid Ersk-Mats och fastighetsägaren Nordanstigs kommun har för avsikt att söka byggnadsvårdsbidrag för framtida åtgärder på dessa hus. För stallets del bör täckbrädorna vid grunden på den västra fasaden sättas fast bättre då de delvis har glidit ned. Enstaka brädor kan också vara rötskadade.
