# SOMMARLADUGÅRDEN VID ERSK-MATS

Antikvarisk medverkan vid renovering av grund, golv och tak

Lindsjön 1:13  
Hassela socken  
Nordanstigs kommun  
Gävleborgs län  
2015

Rapport 2015:22  
*Daniel Olsson*

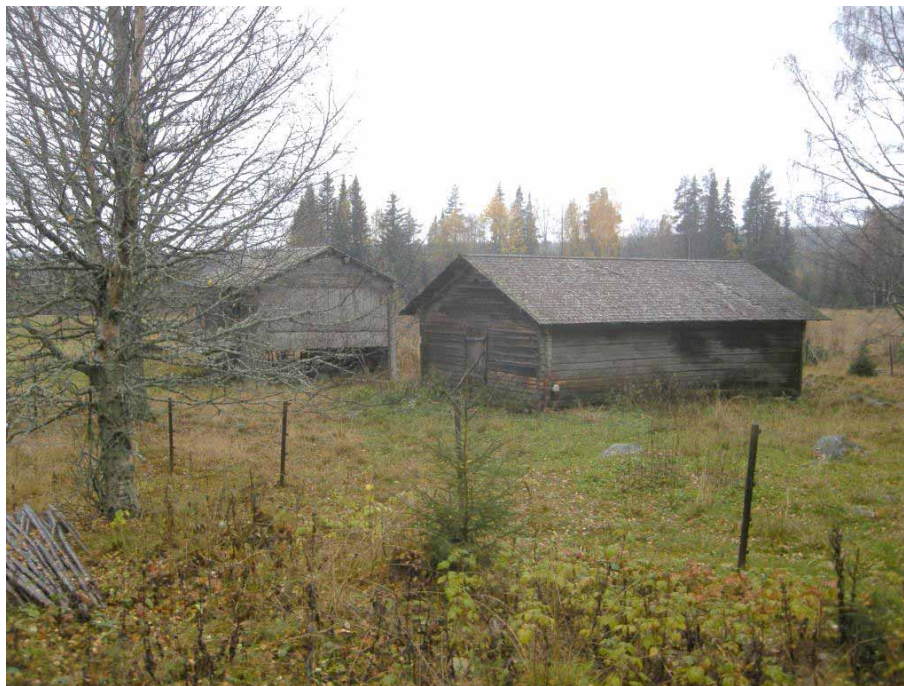
*Figur 2. Vagnslidret och sommarladugården före renoveringen av sommarladugården. Foto från norr, Daniel Olsson, Läns museet Gävleborg 2014-10-08.*

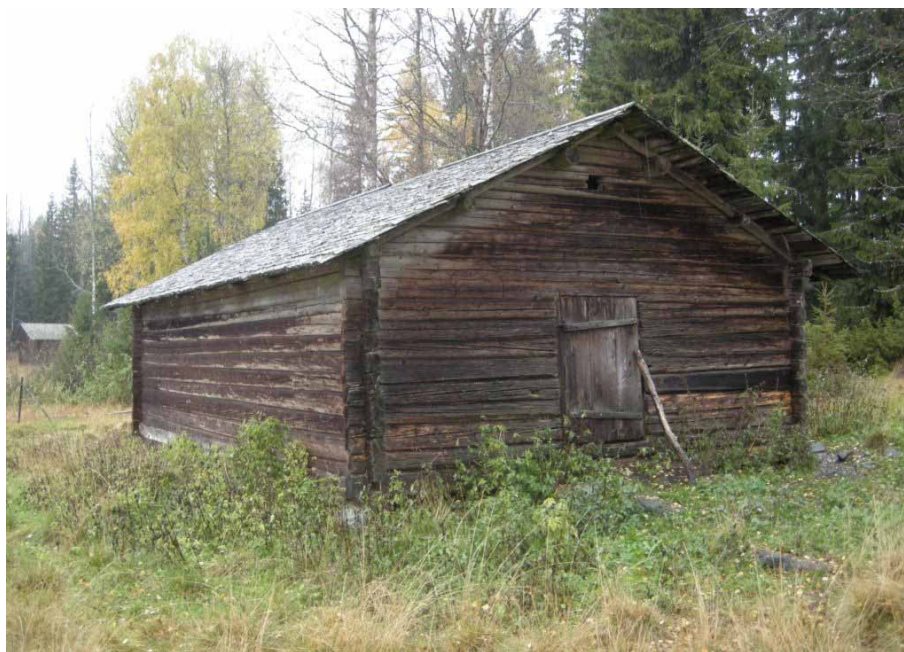
*Figur 3. Sommarladugården innan renoveringen påbörjades. Foto från öster, Daniel Olsson, Länsmuseet Gävleborg 2014-10-08.*

Byggnadens södra del hade sjunkit ned och några grundstenar låg lite snett. Kring byggnaden fanns relativt mycket gräsvegetation.

Byggnadens sydvästra del har lyfts och några grundstenar har justerats.

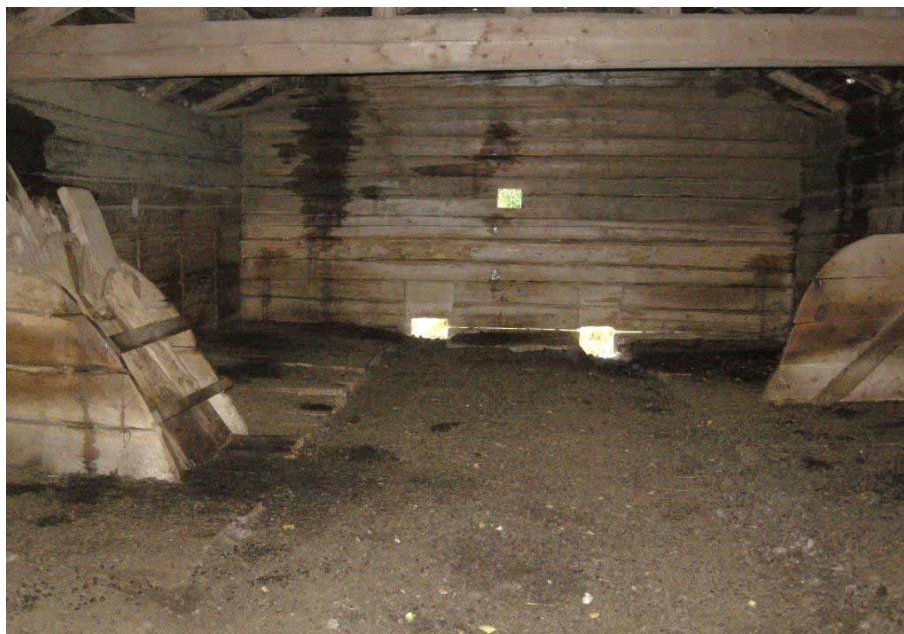
*Figur 4. Sommarladugårdens interiör innan utstädning med ett tjockt lager av fårspillning på trägolvet och endast tre båsavskiljare kvar på plats. Foto från nordöst, Daniel Olsson, Läns-museet Gävleborg 2015-09-01.*

Vid inventeringen 2007 upptäcktes att ett stort antal delar till båsavskiljarna inte fanns kvar på ursprungliga platser. Vissa delar var upptravade i några av båsen medan andra låg på golvet eller under byggnaden. Påträffade delar av båsavskiljarna samlades då ihop och ställdes tillfälligt i solen för att torka. Då byggnaden under lång tid har använts som djurhus för får fanns ett tjockt lager med

fårspillning på trägolvet och det gick därför inte före renoveringen att få någon överblick kring eventuella rötskadors omfattning. Husets timmerstomme tycktes dock vara i relativt gott skick. En fyllnadsstock mellan grundstenarna på den sydvästra gaveln hade ramlat ned på marken och en golvås under byggnaden hade sjunkit ned.

Innan renoveringen påbörjades städades all spillning bort från sommarladugårdens golv. Stor försiktighet vidtogs dock så att inga delar av båsavskiljarna skulle kastas av misstag.

Då det beslöts att inga båsavskiljare skulle nytillverkas, se rubrik *Antikvariska ställningstaganden*, utgick Öhmans byggnadsvård från de trädelar som fanns kvar och lyckades få dessa att räcka till hela tio båsavskiljare. Nio av dem har placerats på den sydöstra sidan i byggnaden som därigenom har blivit komplett och en båsavskiljare står kvar på motsatt sida. De delar som bedömdes vara för dåliga att återanvända har sparats stående i det första båset i byggnadens östra hörn. De delar av båsavskiljare som vid slutbesiktningen fortfarande stod kvar i vagnslidret kommer också att flyttas till denna plats. Två tillfälligt placerade horisontella ribbor mellan två båsavskiljare skulle tas bort efter slutbesiktningen då dessa inte har någon funktion. Den nedsjunkna golvvåsen har lyfts och pallats upp. Fyllnadsstocken vid den sydvästra gaveln har satts tillbaka på ursprunglig plats. Byggnadens undertak av trä behandlas under nästkommande rubrik.

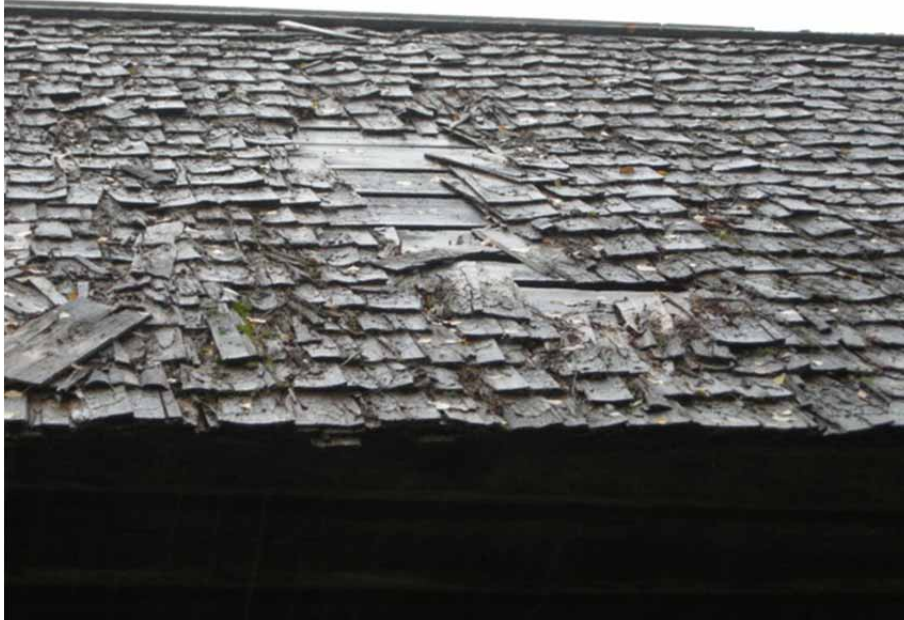
*Figur 5. Sommarladugårdens takfall mot nordväst med ett stort parti där takspånen saknades helt. Foto från nordväst, Daniel Olsson, Läns museet Gävleborg 2014-10-08.*

Då det regnade rätt rejält vid slutbesiktningen av stallet som Timmerblock AB, Ljusdal, renoverade sommaren 2014 gjordes även ett besök i sommarladugården för att se om det förekom läckage genom spåntaket. I samband med detta upptäcktes ett stort hål i det nordvästra takfallet och att det även regnade in på fler ställen. Delar av undertaket var fuktigt och mycket av spåntäckningen var i mycket dåligt skick. Troligtvis hade även delar av takspånen blåst av vid stormen i januari 2014 då det fattades spån på ett parti av taket i anslutning till det största hålet.

Byggnadens spåntak har borstats av och skadade spån har tagits bort. Närmare tio kvadratmeter av trobrädorna var så dåliga att de behövde bytas ut och även en takfotsbräda har ersatts med en ny. Nya trobrädor är av samma dimension och virkesbehandling som de tidigare. Ovanpå spåntaket lades läkt och masonit och på denna strö- och bärläkt och slutligen galvaniserad pannplåt med tillhörandenockplåtar. Pannplåten har spikats med så kallad klockspik. Byggnaden har slutligen försetts med nya vindskivor och vattbrädor, vilka alla är av motsvarande dimension och virkesbehandling som de tidigare. Inget av det nya trämaterialiet har färgats in eller behandlats på annat sätt utan tanken är att det ska få gråna naturligt och med tiden anta samma kulör som angränsande ytor.

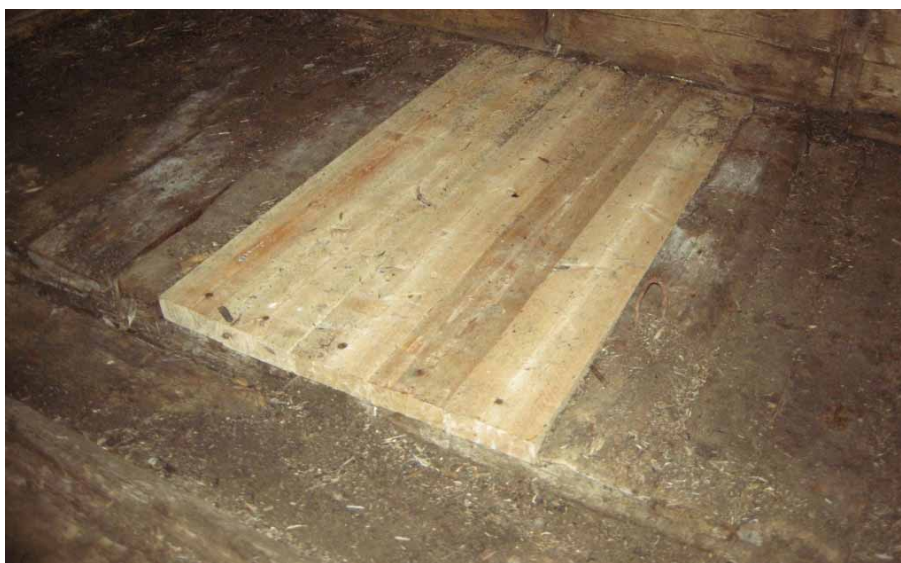
Figur 6. Detalj av utbytt trägolv längs sommarladugårdens nordvästra långsida. Foto från öster, Daniel Olsson, Läns museet Gävleborg 2015-09-01.

Sedan all spillning städats ut blev det tydligt vilka delar av trägolvet som var för dåliga att behålla. Sammanlagt har drygt fem kvadratmeter trägolv av kraftiga plankor bytts ut till nya av friskt virke av ungefär motsvarande dimensioner.

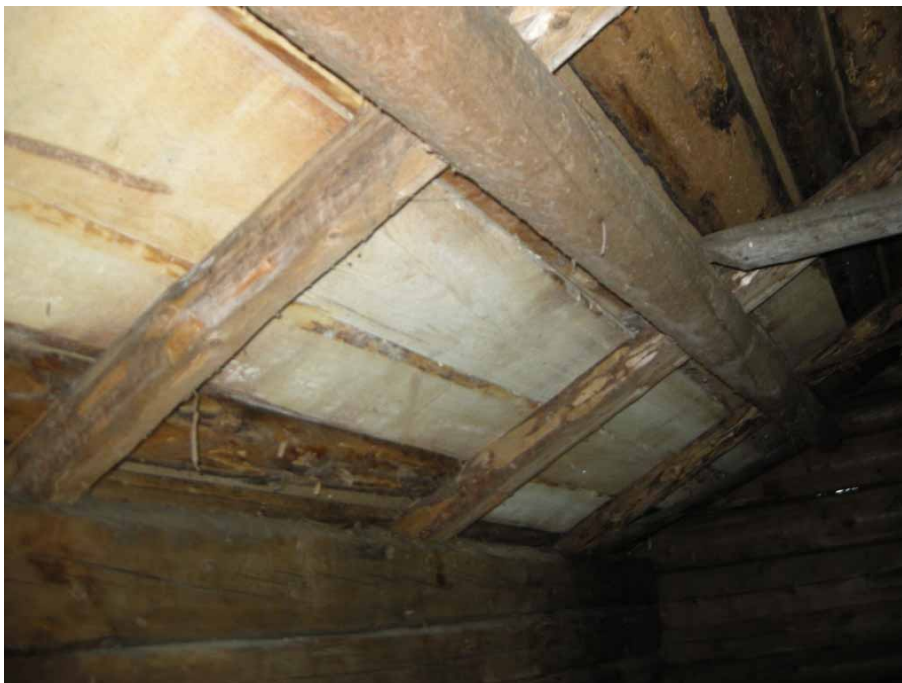
*Figur 7. Detalj av utbytta trobrädor i underlagstaket. Foto: Daniel Olsson, Länsmuseet Gävleborg 2015-09-01.*

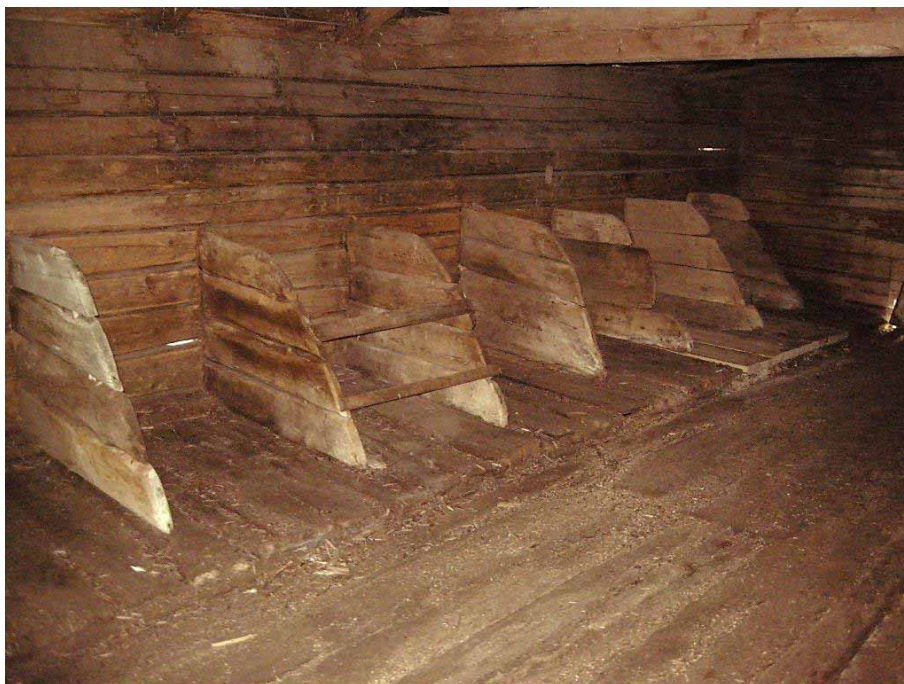
*Figur 8. Merparten av båsavskiljarna längs den sydöstra väggen. De två tvärgående ribborna mellan två bås kommer att tas bort då de endast har använts för att hålla delar av båsavskiljarna på plats när byggnaden användes som färrhus. Foto från norr, Daniel Olsson, Läns museet Gävleborg 2015-09-01.*

Vid renoveringen på 1980-talet återställdes/rekonstruerades samtliga 18 båsavskiljare i sommarladugården. Före renoveringen fanns enbart tre båsavskiljare kvar stående på plats i byggnaden. Länsstyrelsen beslöt att bidrag inte skulle lämnas till rekonstruktion av båsavskiljare utan att befintliga delar skulle nyttjas så långt de räckte. Det var emellertid glädjande att kvarvarande delar räckte till rekonstruktion av båsavskiljarna längs en hel långsida för därmed är det lättare för en besökare att förstå hur byggnaden ursprungligen har varit inredd. Kvarvarande delar av båsavskiljare, vilka var för rötskadade och/eller för trasiga för att återanvändas, har sparats i ett av båsarna i sommarladugården.
