# PRÄSTGRUNDETS KAPELL

Antikvarisk medverkan vid renovering av klockstapel och fasad samt ommålning

Skärgården 2:146  
Söderhamns stad  
Söderhamns kommun  
Gävleborgs län  
2015

Slutrapport

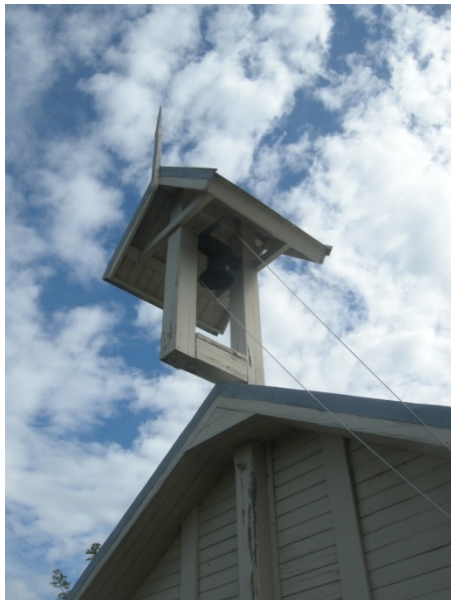
*Figur 6. Klockstapeln innan renoveringen inleddes. Foto från sydväst, Daniel Olsson, Läns museet Gävleborg 2015-06-30.*

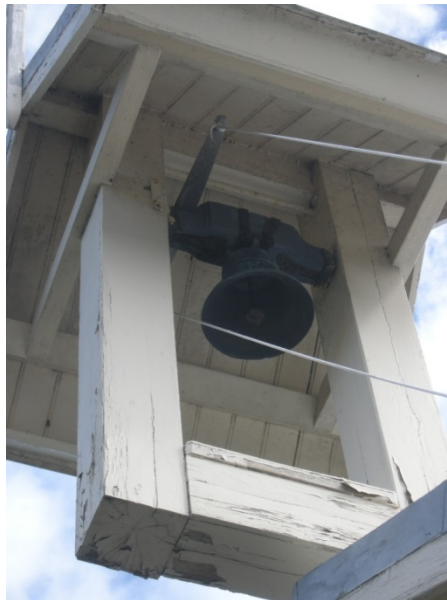
*Figur 7. Detalj av klockstapeln med de rötskadade nedre trädelarna. Foto från sydväst, Daniel Olsson, Läns museet Gävleborg 2015-06-30.*

Klockstapelspirans vertikala två spiror var rötskadade nedtill och även den horisontella bjälken som håller samman dessa nedtill. Regnvatten rann bland annat ned längs den yttre spiran och vidare in mot den inre spiran.

För att utföra renoveringen av klockstapeln uppfördes en byggnadsställning kring denna. Den övre delen av klockstapeln stöttades upp. Därefter kunde allt rötskadat virke huggas bort. Av de två vertikala klockstapelspirorna var skadorna störst på den yttre spiran där cirka åtta decimeter i nederdelen kapades av, delvis dock till spirans halva bredd. Den liggande bjälken var helt rötskadad och dessutom fanns en rötskada i den inre spiran i anslutning till den horisontella bjälkens infästning.

Klockstapelns skadade delar lagades i med nytt virke av samma dimension som tidigare. För att undvika vattentransport via kapilärkrafter på undersidan av den yttre spiran och vidare på den horisontella bjälkens undersida gjorde Anders Burman den yttre spiran en dryg decimeter längre än tidigare i nederkant. Denna del kommer dock att åtgärdas under 2016 och då få nästan samma utförande som tidigare, se mer under rubrik *Antikvariska ställningstaganden* nedan.

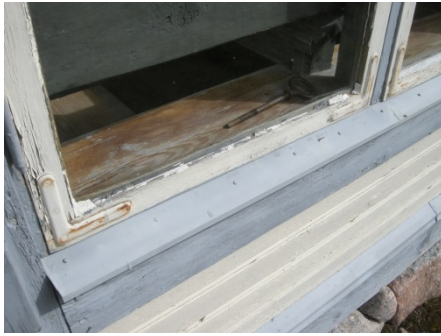
På fasaderna hade färgen börjat flagna, mer tydligt på vissa partier. Fönstren var i behov av kittning och ommålning på utsidan. Några fönsterbågar behövde justeras.

*Figur 8. Detalj av fönsterbåge innan ommålning och kittning. Foto från nordost, Daniel Olsson, Länsmuseum Gävleborg 2015-06-30.*

Fönsterbågarna transporterades till Anders Burmans verkstad i Skärså där de justerades till, kittades och målades två gånger på utsidan i ljust brungul kulör; NCS 1005-Y40R, det vill säga samma kulör som fasadpanelen. Fönstrens insida har lämnats utan åtgärd. Därefter skjutsades fönsterbågarna tillbaka till ön där de återuppsattes i kapellet och genomgick en slutstrykning på plats.

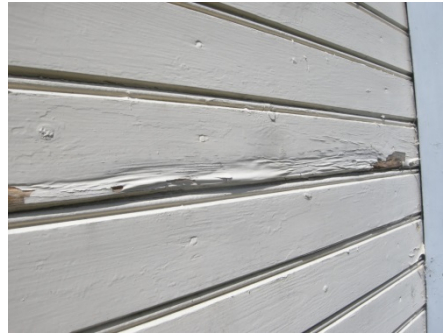
Vid genomgången inför renoveringen påträffades rötskador i två brädor i den liggande pärlspontspanelen på den östra fasaden. Värt att notera är att denna vägg försågs med nytt panelvirke så sent som vid renoveringen 1989.

*Figur 9. Detalj av rötskadad panelbräda i den östra fasaden. Foto från sydost, Daniel Olsson, Länsmuseum Gävleborg 2015-06-30.*

De två rötskadade panelbrädorna i kapellets östra fasad har bytts ut mot nya panelbrädor i full längd av samma dimension och utförande som de tidigare. De nya panelbrädorna har dock satts på plats med halvspont då det annars inte hade gått att göra byten mitt på väggen. Skadorna berodde enligt Anders Burman eventuellt på att den underliggande pappen låg emot panelbrädorna utan någon luftspalt vilket medfört att det blev för tätt. Pappen har fixerats bakom de utbytta brädorna så den inte ligger emot dessa.

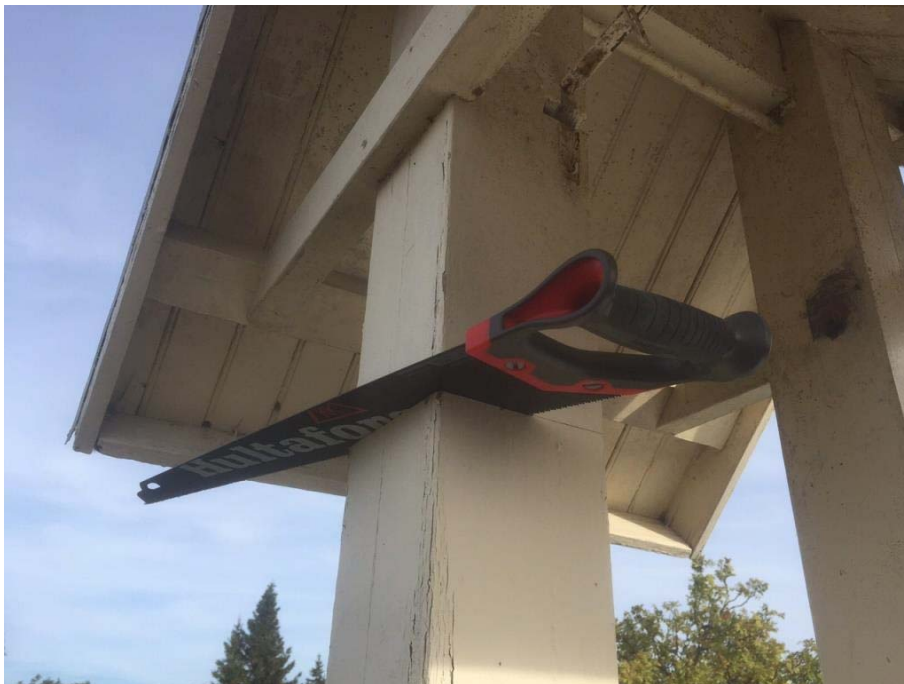
*Figur 10. Avkapning av den rötskadade nedre delen av den yttre spiran under renoveringen. Foto från sydväst, Anders Burman, augusti 2015.*

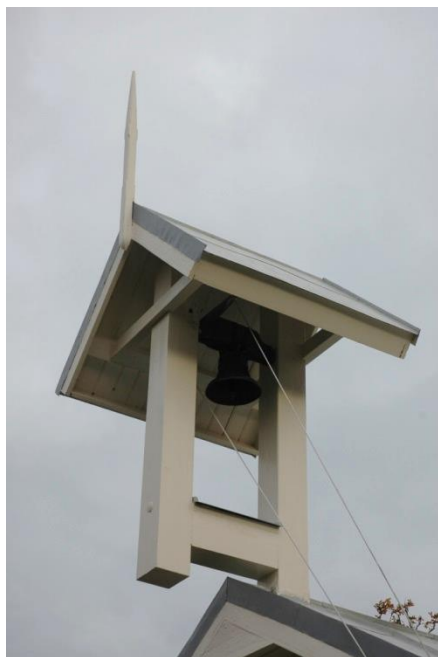
*Figur 11. Klockstapeln efter renoveringen. Foto från sydväst, Daniel Olsson, Läns museet Gävleborg 2015-09-30.*

Den dragstång i järn som fanns placerad ovanför den horisontella bjälken behandlades med linolja och återmonterades. De två brädor som låg som ett sadeltak över den horisontella bjälken och dragstången byttes ut mot nya av samma dimension. Ovanpå dessa placerades en plåt av sadeltaksform för att skydda underliggande delar.

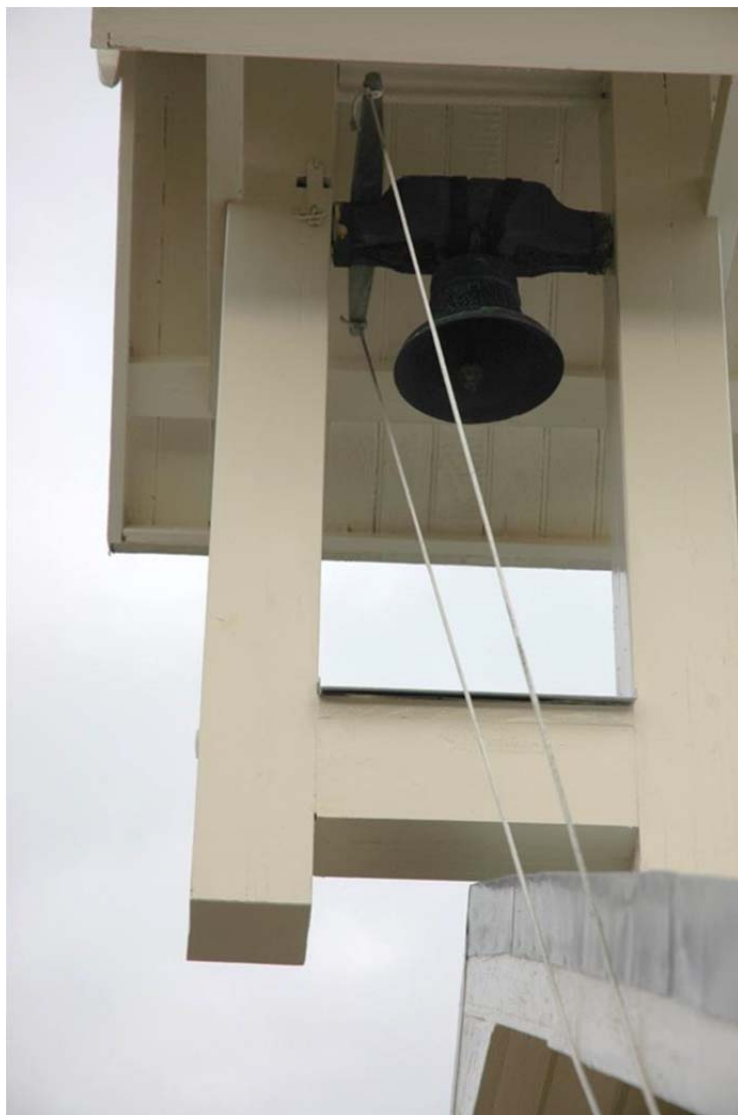
Vid slutbesiktningen påtalade Anders Burman att den yttre spiran medvetet hade gjorts längre än tidigare för att undvika att vatten rinner in mot den inre spiran. Burman sa sig vara beredd att kapa av spirans nedskjutande del ifall inte denna förändring skulle kunna godtas ur antikvarisk aspekt. Efter slutbesiktningen vid kapellet diskuterade Läns museet denna ändring av klockstapelns utformning med länsstyrelsen som ansåg att skillnaden mot tidigare blev för stor, varför de önskade en avkapning. För att undvika att vatten rinner åt fel håll föreslogs dock att spiran skulle kunna kapas av snett och bli cirka 1,5 centimeter längre i framkant för att därigenom få till en droppnäsa och undvika fukttransport in mot den bärande inre spiran.

*Figur 15. Detalj av klockstapeln med den yttre spirans nedersta del som ska kapas av. Foto från söder, Daniel Olsson, Läns-museet Gävleborg 2015-10-09.*

Renoveringsarbetet har följt de ursprungliga planerna och således även länsstyrelsens tillståndsbeslut. Den enda avvikelser som noterats är den yttre spirans nedersta del som Anders Burman kommer att kapa av våren/sommaren 2016 och därefter målade den avkapade ytan.

Det enda som återstår efter renoveringen är avkapningen av den yttersta klockstapelspirans nedersta del samt målning av den avkapade ytan, vilket kommer att utföras av Anders Burman våren/sommaren 2016 då det var för sent på säsongen att måla efter slutbesiktningen. Då detta är utfört kommer Anders Burman enligt överenskommelse att sända ett foto på klockstapeln efter slutförda åtgärder.
