# LADUGÅRDEN VID BOMMARS I LETSBO

Antikvarisk medverkan vid förstärkning och lagning av grund  
samt renovering av träkonstruktioner

Bommars  
Letsbo 2:10  
Ljusdals socken  
Ljusdals kommun  
Gävleborgs län  
2009

Slutrapport  
Lst. Dnr: 434-16764-08  
Ärendet avser: Byggnadsvårdsbidrag

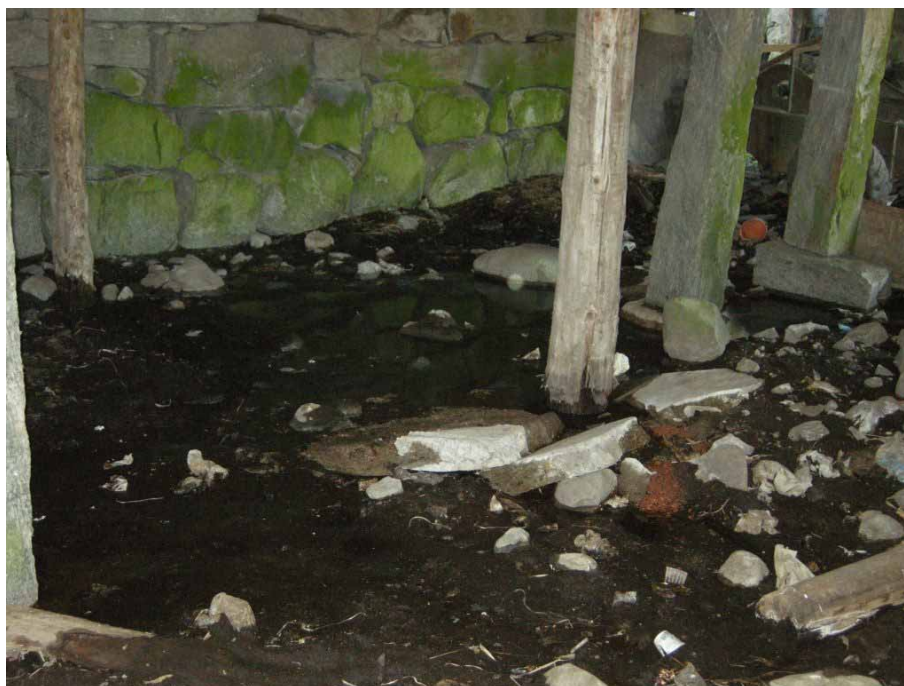
*Figur 4. Detaljbild av marken under ladugården innan renoveringen inleddes. Foto från sydväst, Daniel Olsson, Läns museet Gävleborg 2009-05-29.*

Före renoveringen var det periodvis väldigt fuktigt under byggnaden. Vatten från delar av ladugårdsbyggnadens tak samt gårdsplanen rann ned under huset och blev stående där. Utrymmet under ladugården har även använts som gödselstad tidigare vilket har lett till att det var en bra bit ned till fast mark.

På byggnadens södra sida saknades ett dike vilket fick till följd att vatten rann in under ladugården. Under ladugårdens västra gavel var stenmuren av huggna stenar delvis nedramlad under ladugården. Byggnaden hade därtill satt sig rejält.

Efter detta sänktes marknivån under byggnaden mellan 0,1–0,5 meter genom schaktning beroende på hur långt det var ned till fast jord. Under byggnaden anlades en dagvattenledning för att leda bort vatten från gårdsplanen så att detta inte hamnar under huset. Denna dagvattenledning anslöts till det nya diket söder om byggnaden. Därefter skedde återfyllnad med grus under byggnaden till ett djup av cirka 0,5 meter. Timmerblock utförde sedan förberedelser för gjutning av en betongplatta av storleken 3 × 10 meter mitt under ladugårdsdelen. Först lades en markskiva och på denna byggdes en träform som armerades varefter gjutning med betong ägde rum.

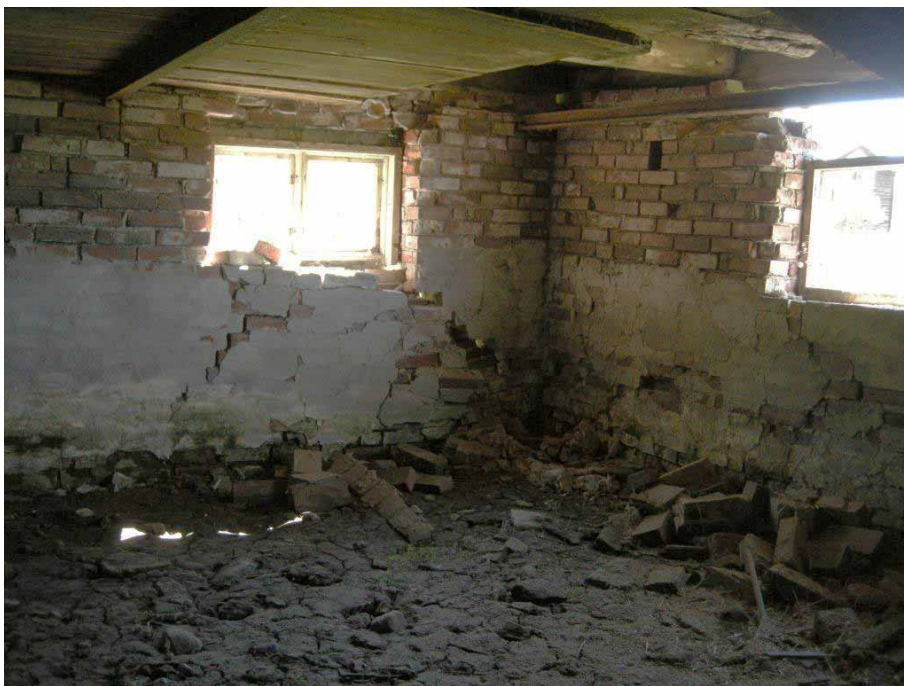
Gris- och hönshusets putsade tegelväggar, som var uppförda innanför de stenpelare som bär upp ladugårdsbyggnadens sydöstra del, var i mycket dåligt skick och det mesta av putsen hade ramlat bort.

*Figur 5. Detalj av gris- och hönshusets skadade tegelväggar. Foto från nordväst, Daniel Olsson, Läns museet Gävleborg 2009-06-30.*

Gris- och hönshuset har dokumenterats genom en uppmättningsritning framtagen av Christer Wallin och genom fotografering av Läns museet. Därefter revs gris och hönshuset då det inte fanns möjlighet att renovera eller rekonstruera denna del. Gris- och hönshuset hade inte någon funktion för husets stabilitet.

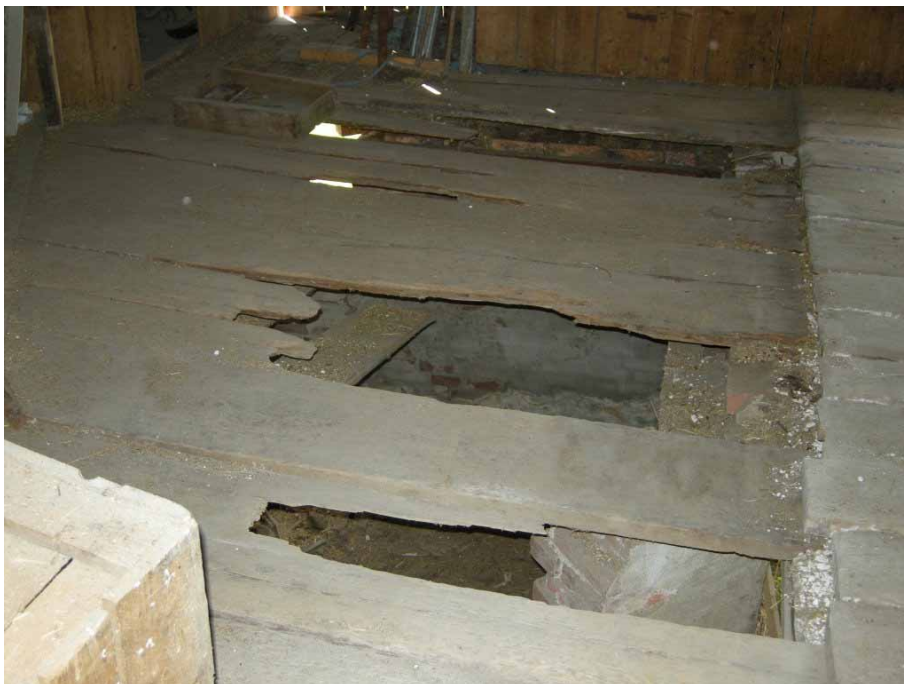
Ett antal av de bärande pelarna under ladugårdsbyggnaden var rötskadade. Omfattande rötskador fanns även i de bärande golvåsarna ovanför det tidigare gris och hönshuset och trägolvet var delvis skadat.

*Figur 6. Detalj av skadat trägolv på andra våningsplanet i ladugårdsbyggnadens sydöstra del. Foto från norr, Daniel Olsson, Läns museet Gävleborg 2009-06-30.*

Ovanför det tidigare gris- och hönshuset utfördes timmerbyten i träbjälklaget. Det visade sig att rötskadorna delvis var större än förväntat i denna del och bland annat byttes en lång bärande golvås ut. Ett antal kortare åsar hade visserligen mindre rötskador, men dessa kompletterades med nytt friskt virke på sidorna, då det ej var möjligt att byta ut allt skadat virke i samband med denna renovering. Ovanför den stora gjutna betongplattan placerades två stycken horisontella åsar av 11 meters längd för att bära upp det gjutna golvbjälklaget i ladugården ovanför.

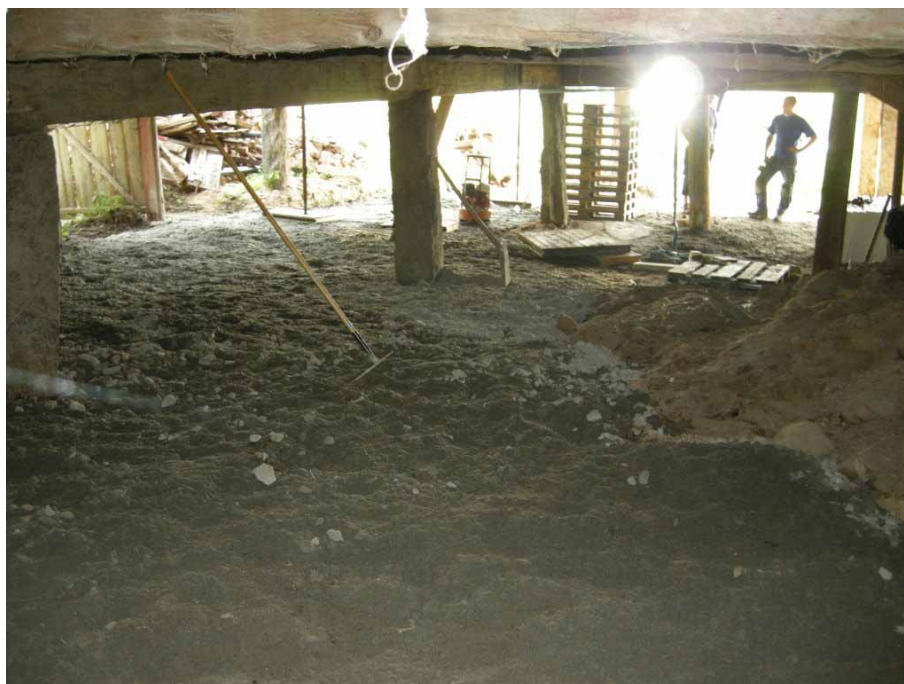
*Figur 7. Marken under ladugårdsbyggnaden efter sänkning av marknivån och utbredning av grus. Foto från norr, Daniel Olsson, Läns museet Gävleborg 2009-06-30.*

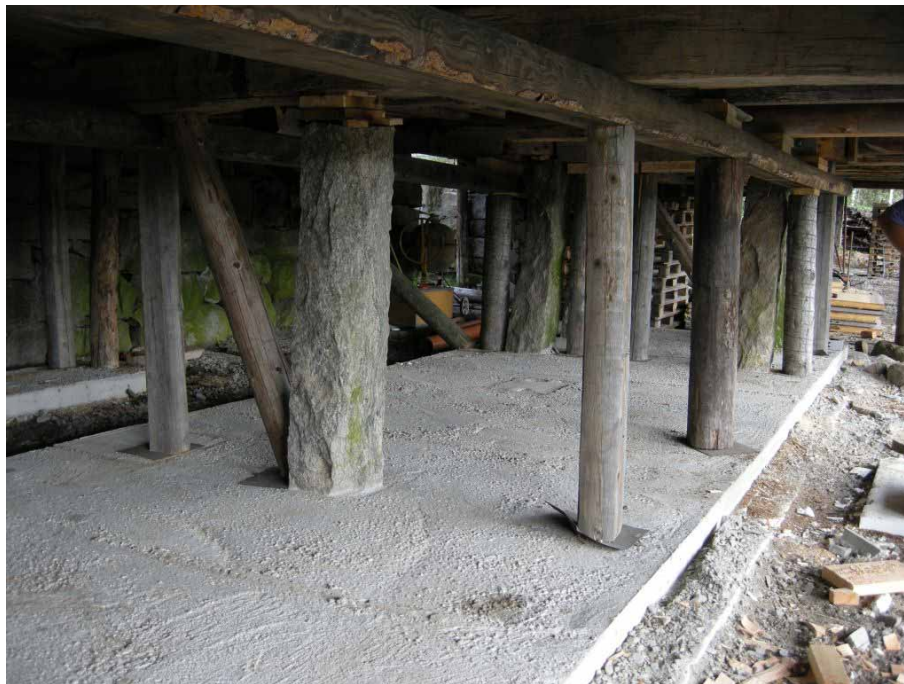
Figur 8. Den stora gjutna betongplattan under ladugårdsbyggnadens västra del. Foto från sydväst, Daniel Olsson, Läns museet Gävleborg 2009-06-30.

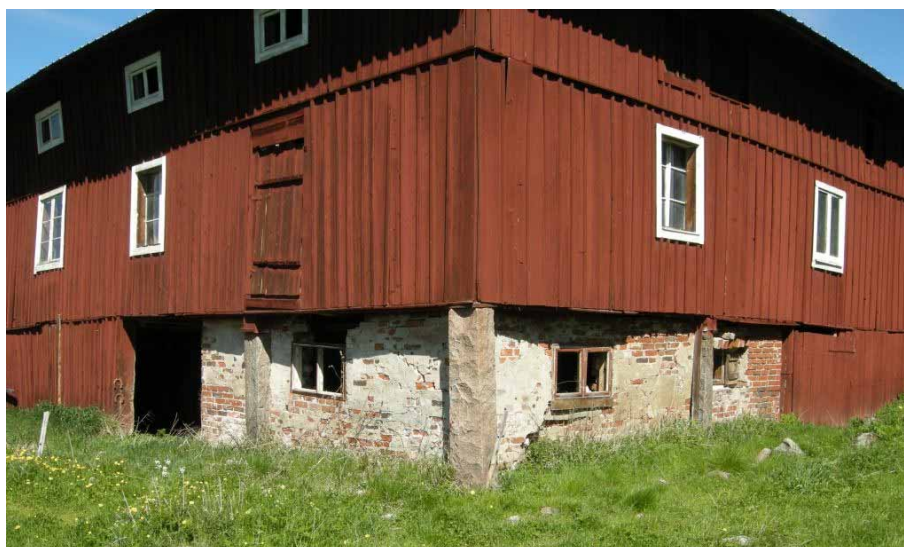
*Figur 10. Det murade gris- och hönshuset under ladugårdsbyggnadens sydöstra del. Foto från sydöst, Daniel Olsson, Läns museet Gävleborg 2009-05-29.*

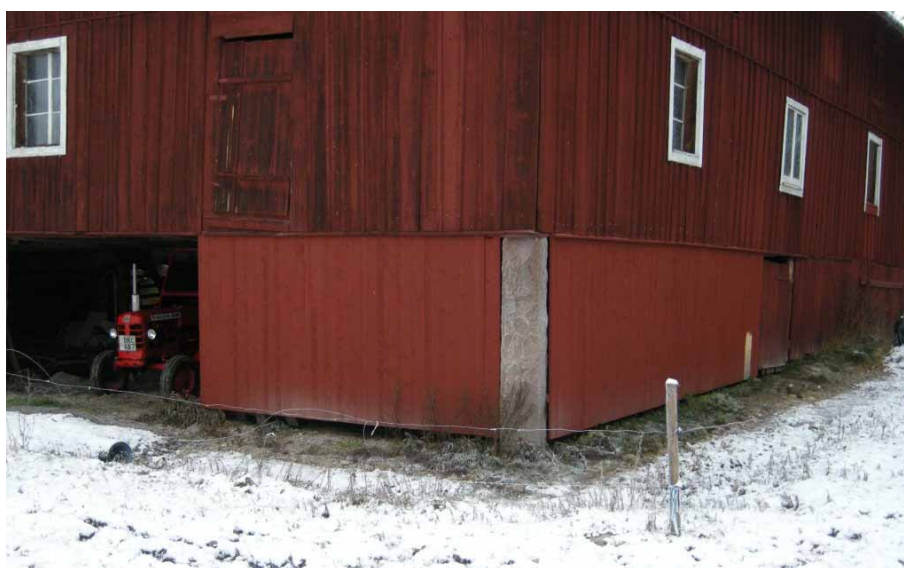
*Figur 11. Platsen för det tidigare gris- och hönshuset efter avslutad renovering. Foto från sydöst, Daniel Olsson, Läns museet Gävleborg 2009-12-04.*

Vid det tidigare gris- och höns husets murade ytterväggar placerades nya panelväggar, till en sträcka av sammanlagt drygt cirka 11 meter, av virke som utfördes som motsvarande befintliga panelväggar mot söder på samma våningsplan.

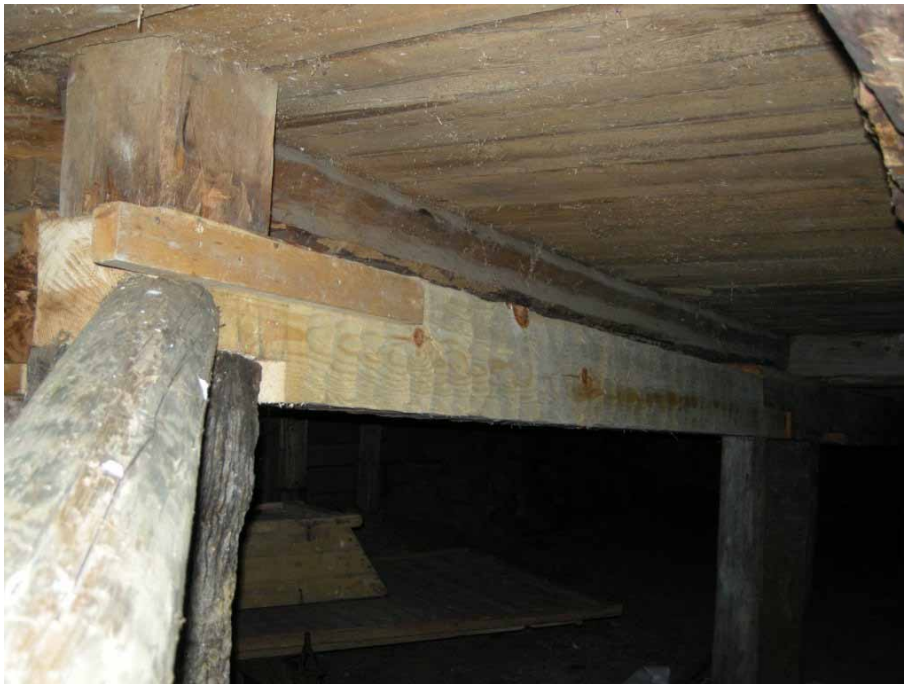
*Figur 12. Detalj av ny skarvad golvvå under ladugårdsbyggnaden. Foto: Daniel Olsson, Länsmuseum Gävleborg 2009-12-04.*

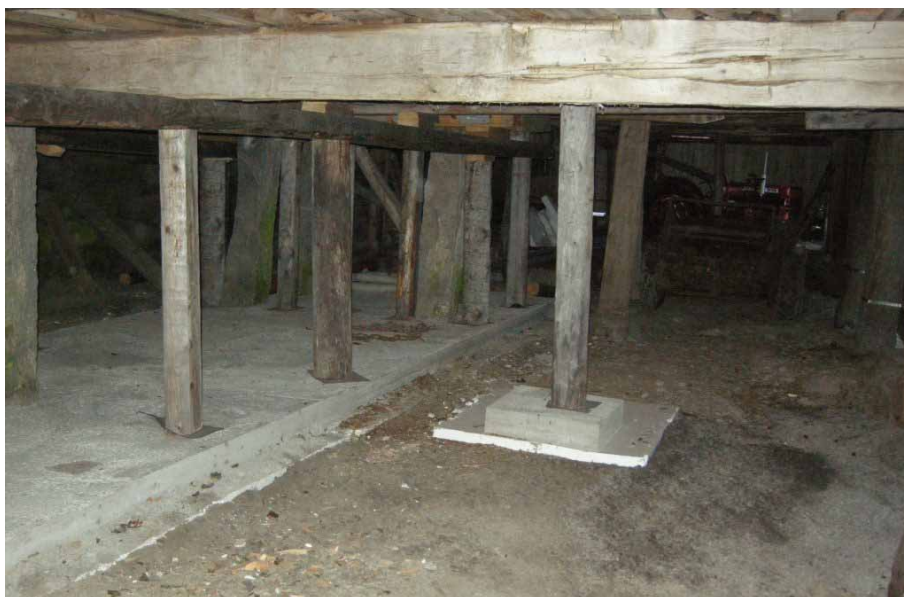
*Figur 13. Detalj av utrymmet under ladugårdsbyggnaden efter gjutning av plattor och uppfyllnad med grus. Foto från sydväst, Daniel Olsson, Länsmuseet Gävleborg 2009-12-04.*

Förutom denna platta utfördes sammanlagt ytterligare fyra gjutna plattor under byggnaden: Vid det tidigare gris- och hönshuset placerades två gjutna plattor av

storleken  $4 \times 1$  meter, respektive  $2 \times 1$  meter. Mitt under byggnaden utfördes två gjutna plattor av storleken  $0,6 \times 0,6$  meter.
