## GRETES I MORA

Antikvarisk medverkan vid grundarbeten, timmerlagningar, fönsterrenovering  
och omläggning av tegeltak på äldre ladugårdsbyggnad  
samt fönsterrenovering i huvudbyggnad

Gretes  
Mora 6:2  
Delsbo socken  
Hudiksvalls kommun  
Gävleborgs län  
2009–2013

Slutrapport  
Lst. Dnr: 434-376-09 och 434-301-10  
Ärendet avser: Byggnadsvårdsbidrag

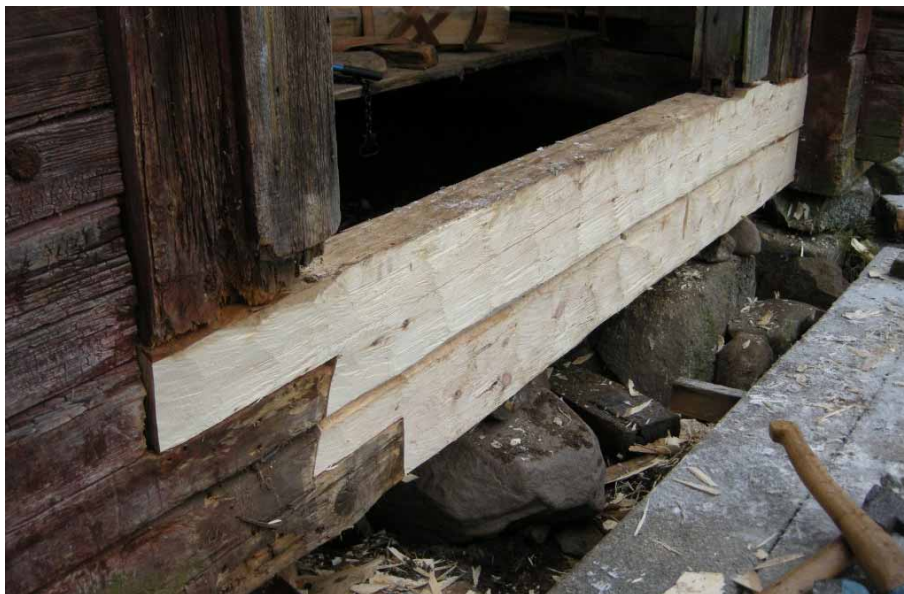
I och med att grunden hade rört sig och huset består av två timmerstommar hade dessa glidit isär en bit. Ett antal timmerstockar nedtill på fasaderna var därtill rötskadade. Rötskador förekom även vid byggnadens båda portar. I den södra delen av byggnaden var timmerstommen instabil. I denna del av huset fanns även rötskador i en bärlina i golvkonstruktionen under ladugården och flera golvåsar under lidret var dåliga. Det saknades dessutom trägolv i stora delar av den tidigare ladugården samt på några ställen i lidret norr om denna.

*Figur 7. Detalj av utbytt del av stock A1 och A2 bakom trappan vid porten mot den västra gårdsplanen. Foto från norr, Daniel Olsson, Läns museet Gävleborg 2009-11-10.*

Stock A1 och A2 bakom trappan vid porten byttes ut mot friskt virke av samma dimension och utförande.

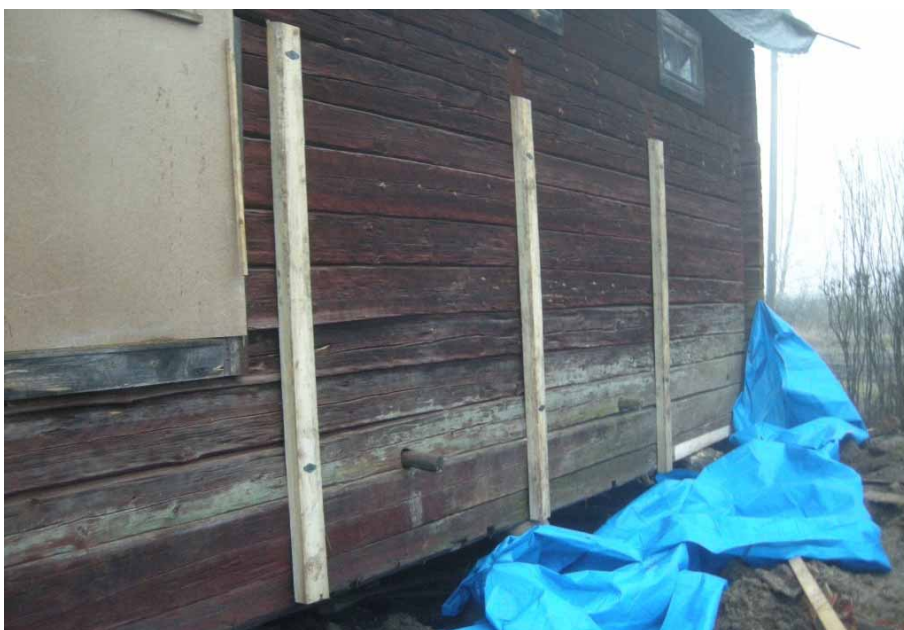
*Figur 8. Detalj av ladugårdsdelens västra vägg med tre nya vertikala följare. Foto från norr, Daniel Olsson, Läns museet Gävleborg 2009-12-10.*

Förstärkning har utförts på vardera sidan om timmerväggen i ladugårdsdelen med tre vertikala fyrskäringar, vilka dragits samman med linoljebrända muttrar och gängstål.

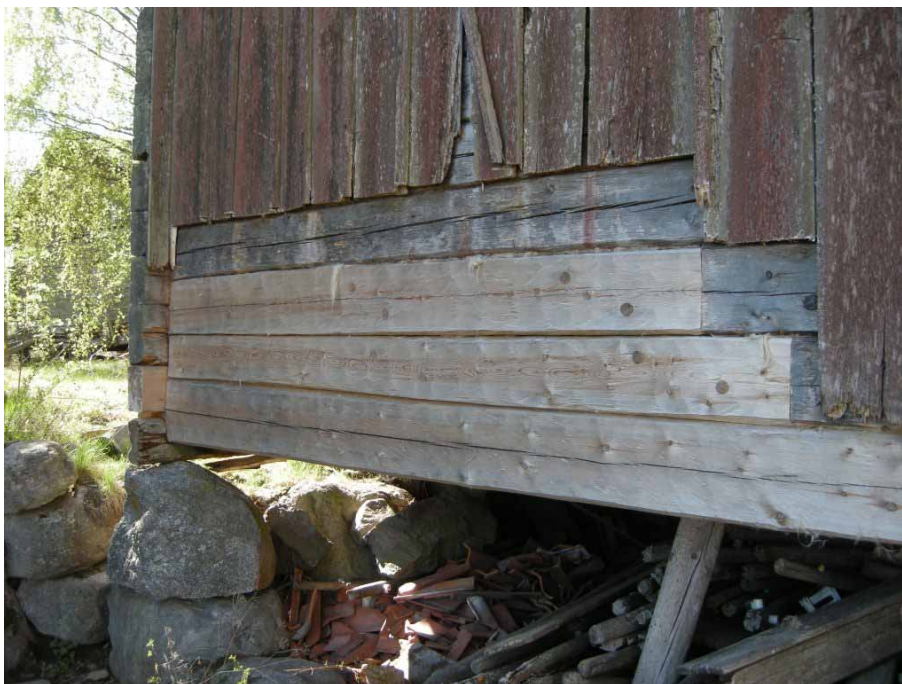
*Figur 9. Detalj av den nordöstra fasaden, sida B, med timmerlaggningar utförda och avkapade panelbrädor. Foto från norr, Daniel Olsson, Läns museet Gävleborg 2011-05-09.*

Stock B1, syllstocken, byttes ut i sin helhet mot friskt virke av samma dimension och utförande.

Stock B2 halvsulades till cirka halva sin längd.

Stock B3 lagades i med nytt virke till nästan samma längd som stock B2.

En knutskalle på denna fasad lagades också. Rötskadade och trasiga delar av träpanelen på denna fasad har kapats av i nederkant så att denna nu är rak, men uppdelad i tre nivåer, så att delar av timmerstommen är synlig på denna gavel.

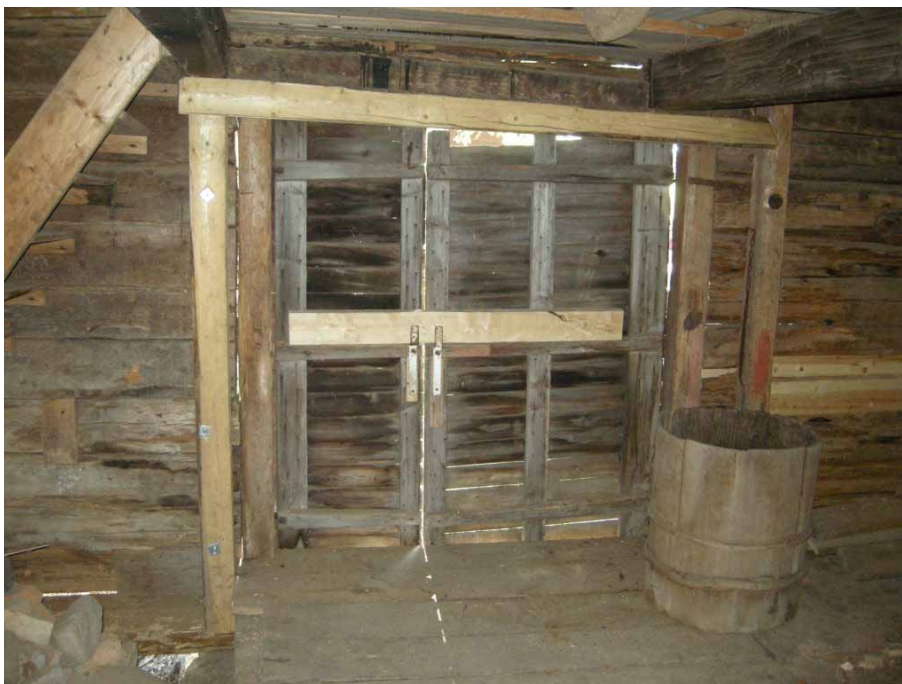
*Figur 10. Detalj av förstärkning kring porten i ladugårdsdelens sydöstra vägg, sida C. Foto från nordväst, Daniel Olsson, Läns museet Gävleborg 2011-05-09.*

Vid porten i ladugården har två vertikala följare och en horisontell överliggare satts in innanför timmerväggen för att göra timmerstommen mer stabil.

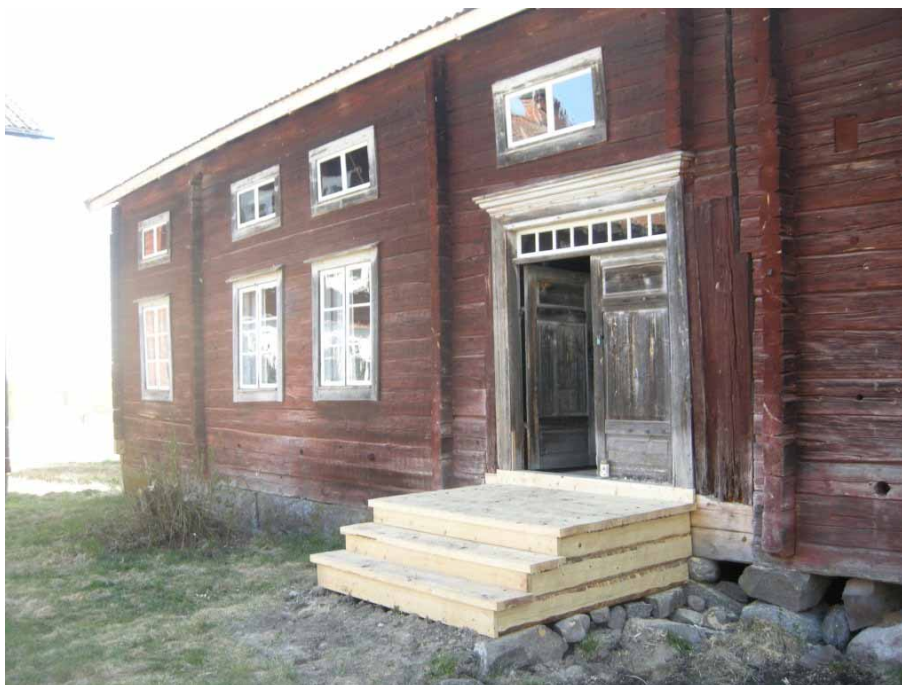
Portarna och flertalet av ladugårdsbyggnadens fönster var innan arbetet påbörjades i stort behov av renovering med rötskador i nederkant.

*Figur 11. Boningsdelen med nyrenoverade fönster, port och ny träbro. Foto från väster, Daniel Olsson, Läns museet Gävleborg 2011-05-09.*

Portarna har renoverats och justerats. Karmen mot sydväst har försetts med ett nytt understycke och karmens sidor har lagats i med nytt virke. En ny träbro har uppförts utanför denna port.

Samtliga fönsterbågar från ladugårdsbyggnaden och från huvudbyggnadens övervåning har tagits till Gamla trähus verkstad och renoverats. Bågarna har plockats isär och oljats in med linolja. Ilagningar har utförts med friskt virke av god kvalitet där så har varit motiverat, huvudsakligen i understycken. En av 30

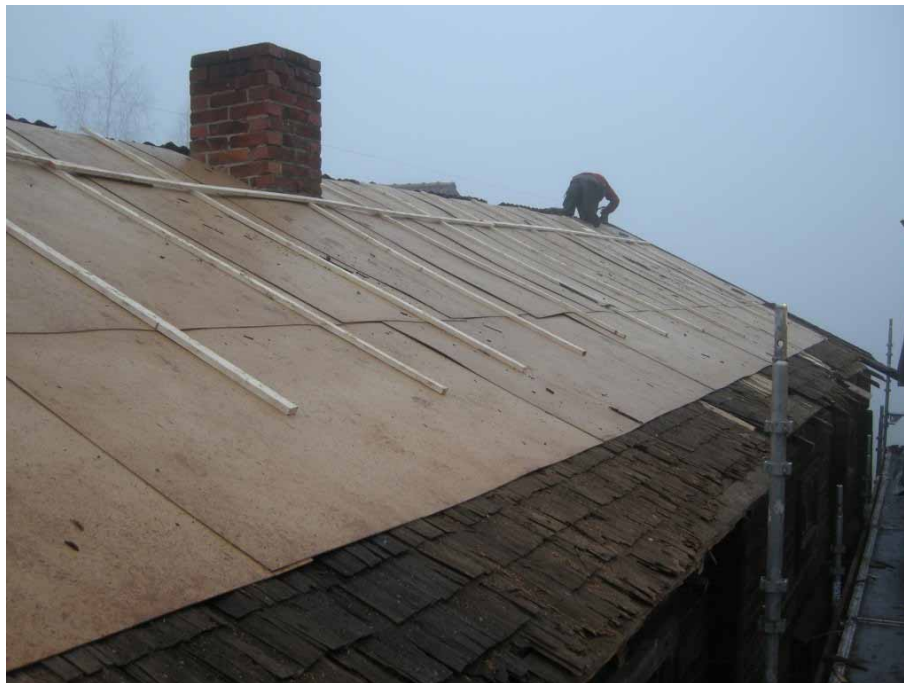
Byggnadens tegeltak var otätt och vissa tegelpannor hade därtill delvis börjat spjälkas sönder. Tegelpannorna var tvåkupiga av ganska ovanlig modell samt förhållandevis hårt brända. Taket var särskilt dåligt vid de utskjutande partierna där rötskador fanns i träkonstruktionen på flera ställen. Vindskivor och vattbrädor var också dåliga. Huset hade flera skorstenar som börjat vittra sönder och plåtbeslag saknades.

*Figur 12. Det sydöstra takfallet på ladugårdsbyggnaden efter påbörjad spikning med masonit samt strö- och bärläkt. Foto från sydöst, Daniel Olsson, Läns-  
museet Gävleborg 2009-12-10.*

För att kunna utföra fasad- och takarbetet sattes moderna byggnadsställningar upp längs en långsida i taget. Takteglet plockades av på ett takfall i taget och gick igenom. Därefter utfördes lagningar med hyvlade takspån där underlaget var för dåligt. På denna spikades masonit och sedan strö- och bärläkt. Uppskattningsvis 80 % av teglet var möjligt att återanvända och det kompletterades vid återläggningen med begagnat taktegel av liknande modell och struktur.

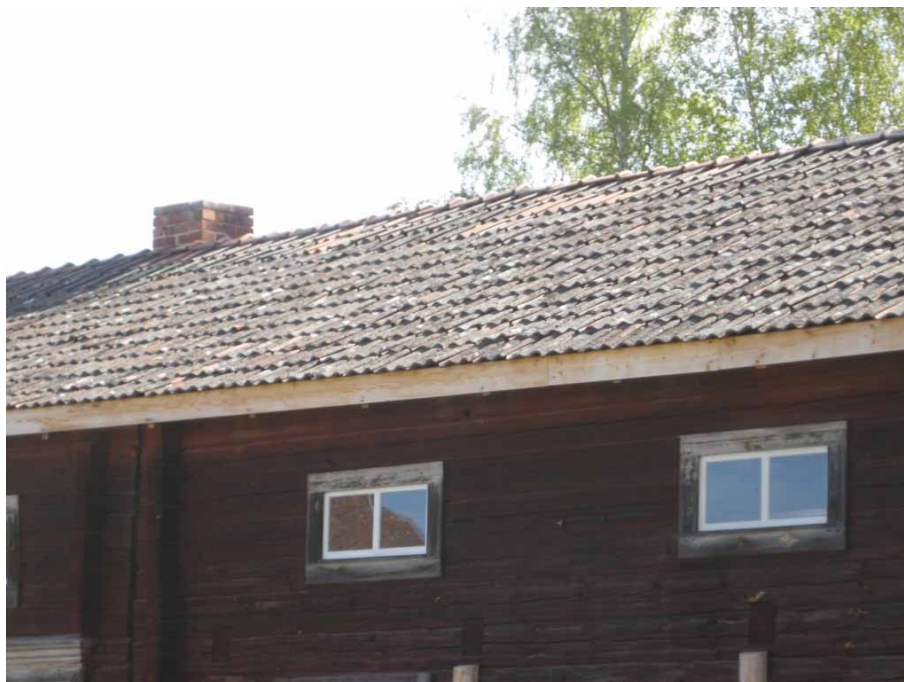
*Figur 13. Detalj av ladugårdsbyggnadens nordöstra takfall efter omläggning. Foto från väster, Daniel Olsson, Läns museet Gävleborg 2011-05-09.*

Några taktassar som var dåliga byttes ut. En undertaksbräda vid takfoten ersattes också med en ny. Byggnaden har utrustats med nya hängskivor, vattbrädor och dubbla vindskivor, som tidigare med en profilering på den övre vindskivans underkant. Rörskorstenen på takfallet mot nordväst togs bort vid takomläggningen, men med den större tegelskorstenen vidtogs inga åtgärder då detta inte ingick i detta projekt.

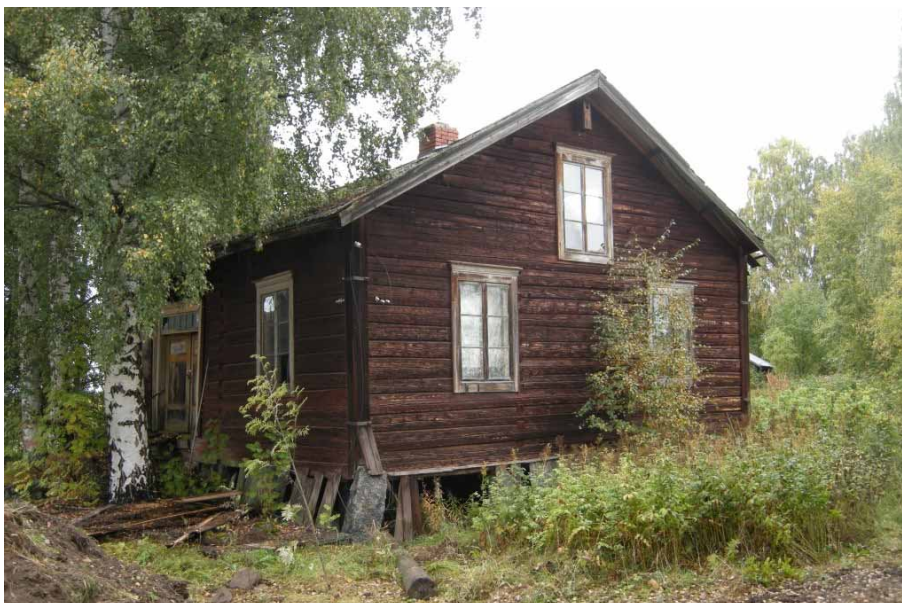
*Figur 16. Den förfallna enkelstugan innan rivning. Foto från väster, Daniel Olsson, Läns museet Gävleborg 2013-09-18.*

Med tanke på gårdens ovanliga planform hade det varit önskvärt att även bevara enkelstugan öster om den östra gårdsplanen. I detta fall hade dock byggnadens förfall redan gått så långt att ett bevarande tyvärr inte var rimligt och huset revs för att ingen skulle skada sig. Detta arbete ingick ej i renoveringen av ladugården, men kom att ske efter slutbesiktningen. Läns museet har fotodokumenterat byggnadens exteriör innan rivningen. Den påkostade porten har bevarats.
