# JÄTTENDALS KYRKAS OMBYGGNAD

Antikvarisk medverkan vid ombyggnad av kyrkorum, uppförande av läktartrappa  
samt installation av bergvärmeanläggning

Jättendals kyrka  
Jättendals socken  
Nordanstigs kommun  
Gävleborgs län  
2009

Slutrapport

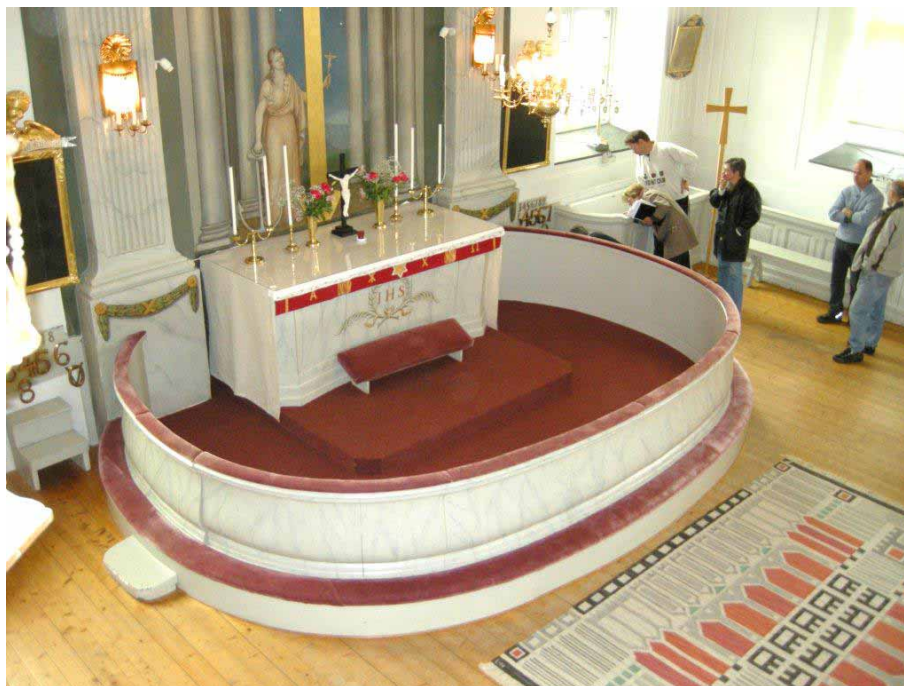
*Figur 4. Altaret, altarringen och del av altaruppsatsen i koret sedda från predikstolen före ombyggnaden. Foto från nordväst, Daniel Olsson, Länsmuseet Gävleborg 2009-06-05.*

Den fråga som diskuterades mest under planeringstiden var altarringen som av församlingen upplevdes som för hög och det fanns därför ett önskemål att ta bort den helt. Samtidigt var altarringen en del av kyrkans ursprungsgestaltning och den ansågs därför viktig att bevara ur kulturmiljösynpunkt. Även bänkinredningen i koret diskuterades. Resultatet av dessa diskussioner mellan församling, stift och länsstyrelse blev slutligen en kompromiss där det beslöts att altarringen skulle sänkas i höjd och kortas ned, samtidigt som den främsta bänken på vardera sidan om mittgången skulle tas bort för att öka golvutrymmet i koret. Inom församlingen fanns det även en önskan att kunna sätta in en ny trappa mellan utrymmet vid toaletten i läktarunderbyggnaden i kyrkorummets nordvästra del och läktaren. Tidigare har läktaren enbart kunnat nås via den branta trappan i det uppvärmda tornet. Församlingen ansökte och fick tillstånd 2007-11-12 av länsstyrelsen till det reviderade ombyggnadsförslaget.

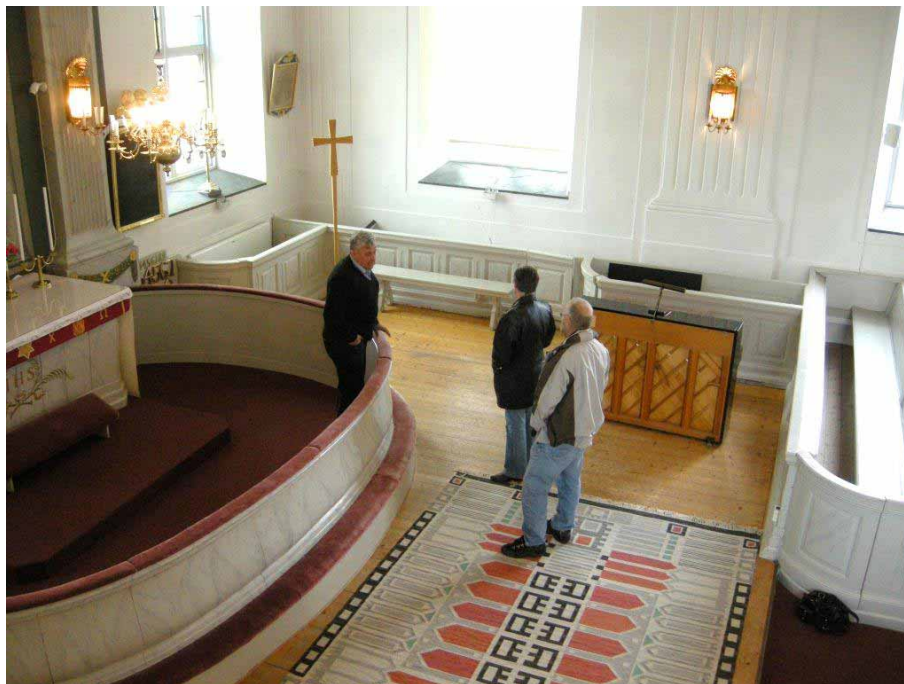
*Figur 5. Korets södra del med ursprunglig bänkinredning före ombyggnaden.  
Foto: Daniel Olsson, Läns museet Gävleborg 2009-06-05.*

I koret demonterades bänken längs korets södra vägg samt den framförvarande bänken i korets sydvästra del. De återstående delarna av bänkinredningen i

korets sydöstra hörn fick vara kvar, men dessa delar har kompletterats med en svängd dörr, vilken har återanvänts från den borttagna delen av inredningen. Korbänksinredningen i korets nordöstra hörn har ej påverkats av ombyggnaden i koret. För att utöka korets golvyta demonterades den främsta bänkraden på båda sidor om mittgången och därefter flyttades bänkskranket en rad bakåt för att även fortsättningsvis utgöra en avslutning av bänkkvarteren mot koret.

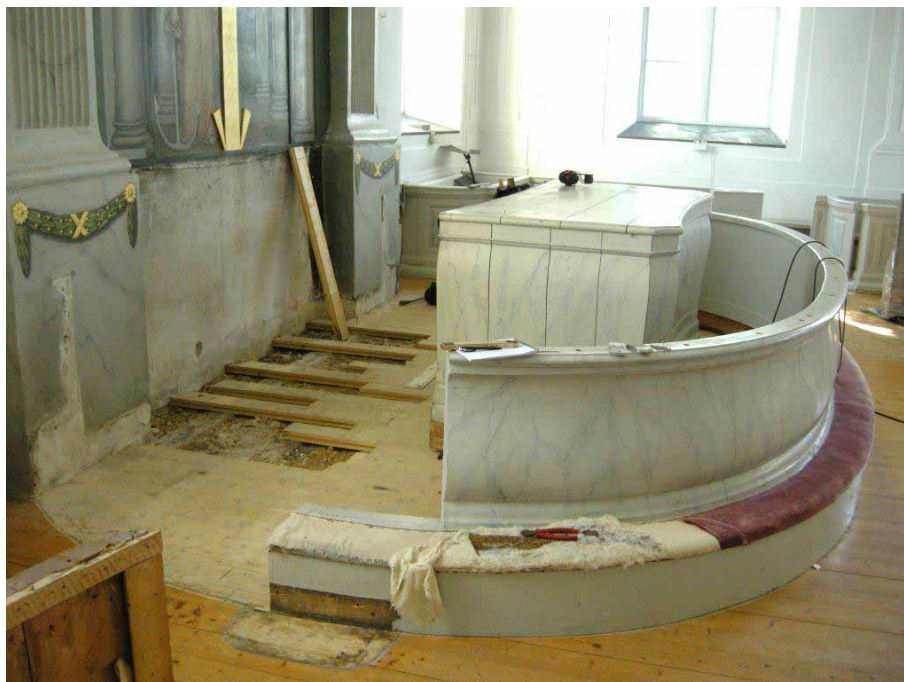
*Figur 6. Altaret och altarringen under ombyggnadsarbetet. Foto från nordväst, Daniel Olsson, Läns museet Gävleborg 2009-08-12.*

De delar av altarringen som inte skulle vara kvar kapades bort och altaret togs löst och flyttades fram. Altarets podium kapades av 15 centimeter i underkant. Sedan demonterades golvet innanför altarringen.

Därefter kapades den understa delen av altarringen bort, cirka 10 centimeter, för att få knäfallet i en lämpligare nivå. De kvarvarande nya ändarna av altarringen försågs med träpanel på kanten för att få en lämplig avslutning. Altarringens tygklädsel i rosa kulör togs bort och ersattes på knäfallet med ett grönt tyg som valdes på förslag av Lena Almqvist i samråd med församlingen och antikvariskt medverkande. Omklädningen av tyget utfördes av Folke Tagg, Näsvisen.

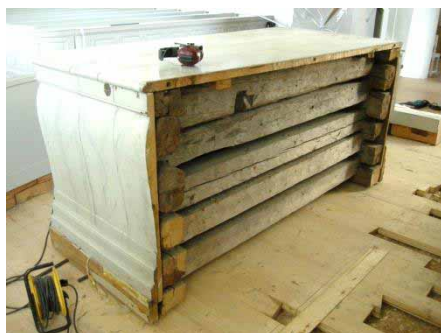
*Figur 7. Altarets baksida innan bakstycket av trä kom på plats. Foto från sydöst, Daniel Olsson, Läns museet Gävleborg 2009-08-12.*

Altaret försågs med en ny slät baksida av hyvlad träpanel som på kortsidorna utformades för att ansluta till altarets lister. Altaret har flyttats fram 80 centimeter.

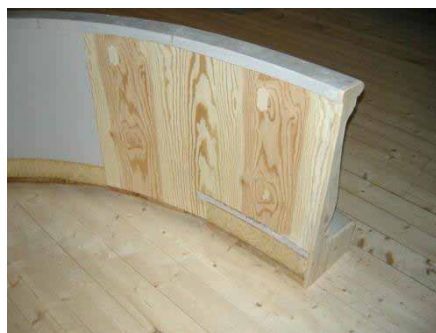
*Figur 8. Detalj av altarringens norra del efter ombyggnaden. Foto från sydöst, Daniel Olsson, Läns museet Gävleborg 2009-10-21.*

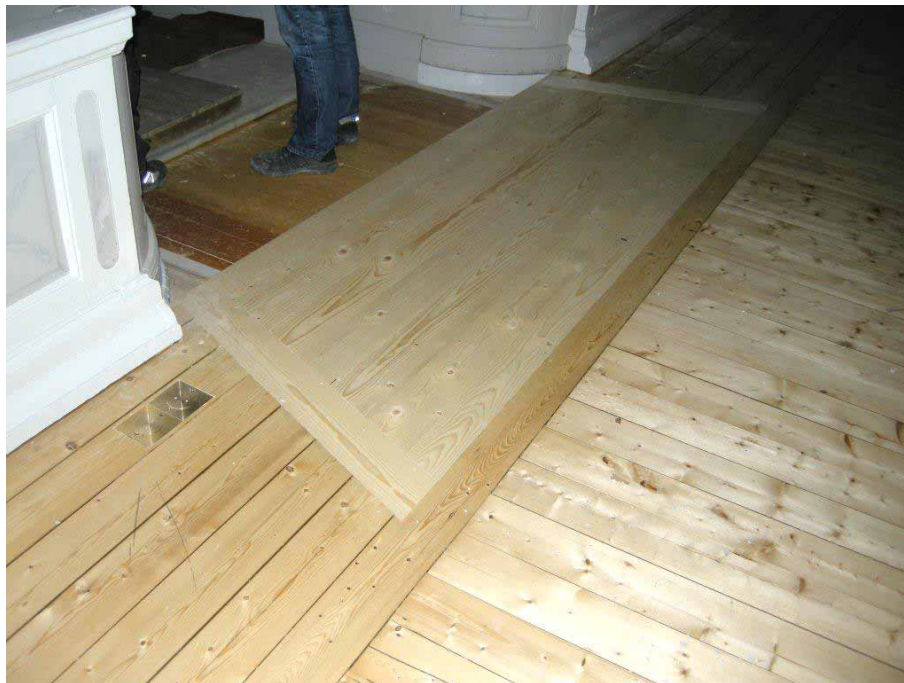
*Figur 7. Detalj av trägolvet i koret närmast mittgången med snedställda frisbrädor. Foto från sydöst, Daniel Olsson, Läns museet Gävleborg 2009-11-18.*

På den tidigare främre bänkradens plats höjdes golvnivån cirka 10 centimeter för att komma i nivå med övriga delar av koret. Nytt golv har utförts av gran av 14,5 centimeters bredd. Vid ingången till koret lades två snedställda frisbrädor för att få en lämplig övergång till det befintliga golvet i koret. Golvet i koret har som tidigare lackats.

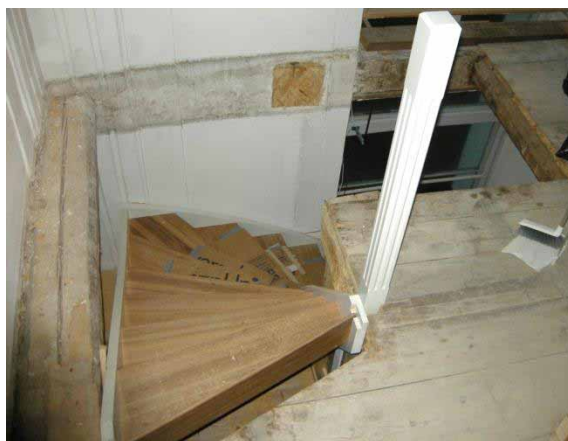
*Figur 10. Håltagningen för den nya läktartrappan. Foto från söder, Daniel Olsson. Läns-museet Gävleborg 2009-11-18.*

I rummet under läktarens norra del har en ny läktartrappa av trä byggts av Åke Berglin, Jättendal efter ritning framtagen av Lena Almqvist. Den höga takhöjden i detta rum medförde att trappan måste byggas i U-form. Sedan arbetet hade påbörjats visade det sig att en mycket grov golvbjälke satt i vägen för den tilltänkta öppningen i läktarbjälklaget. För att kunna kapa av denna måste först en avväxling utföras. Bärningen gjordes genom att ett betongfundament placerades på marken under kyrkans golvbjälklag och på detta fundament ställdes en bärande stålpelare som bar upp den avkapade golvbjälken. Då pelaren är placerad i en vägg syns detta inte i rummet där trappan är placerad. På läktaren har ett trappräcke med spjälor av trä satts upp.

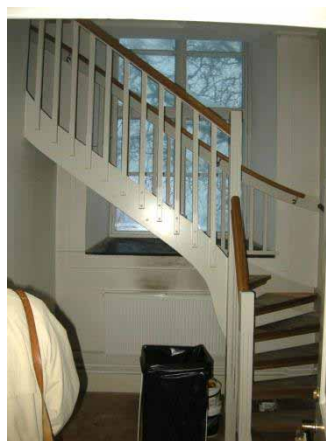
*Figur 11. Den nya läktartrappan. Foto från söder, Daniel Olsson, Läns-museet Gävleborg 2009-12-15.*

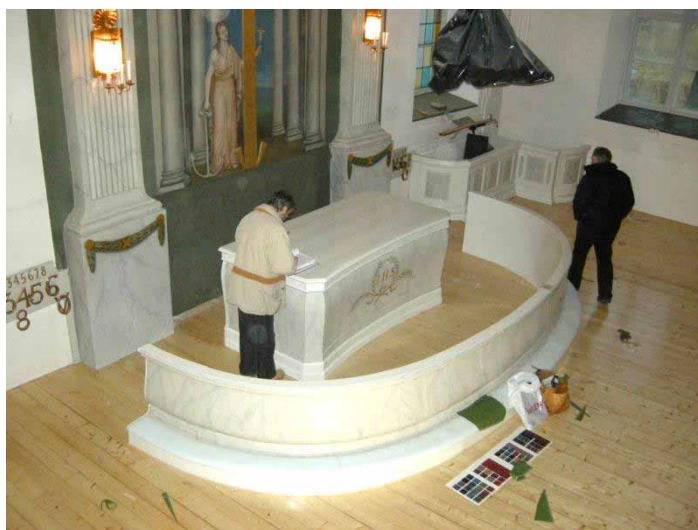
*Figur 12. Altarpartiet efter målning, men innan altarringens klädsel färdigställdes. Foto från nordväst, Daniel Olsson, Läns-museet Gävleborg 2009-11-18.*

Målningsarbetet har utförts av Hans Målare i Hudiksvall AB. Altarets nya baksida har målats med linoljefärg i anpassad kulör och samma sak gäller altarringens nya kortändar och baksida. Viss övrig kompletteringsmålning samt marmorering av dessa delar har även gjorts. Även bänkinredningen i koret och bänkskärmarna mot koret har målats i samma kulörer som tidigare med linoljefärg. Ytan där altaret tidigare stod mot östväggen har målats i mörkgrön kulör för att ansluta till intilliggande kulörer som ingår i altaruppsatsen. Inmålning har utförts på de båda väggytor där altarringen tidigare anslöt till den östra väggen.

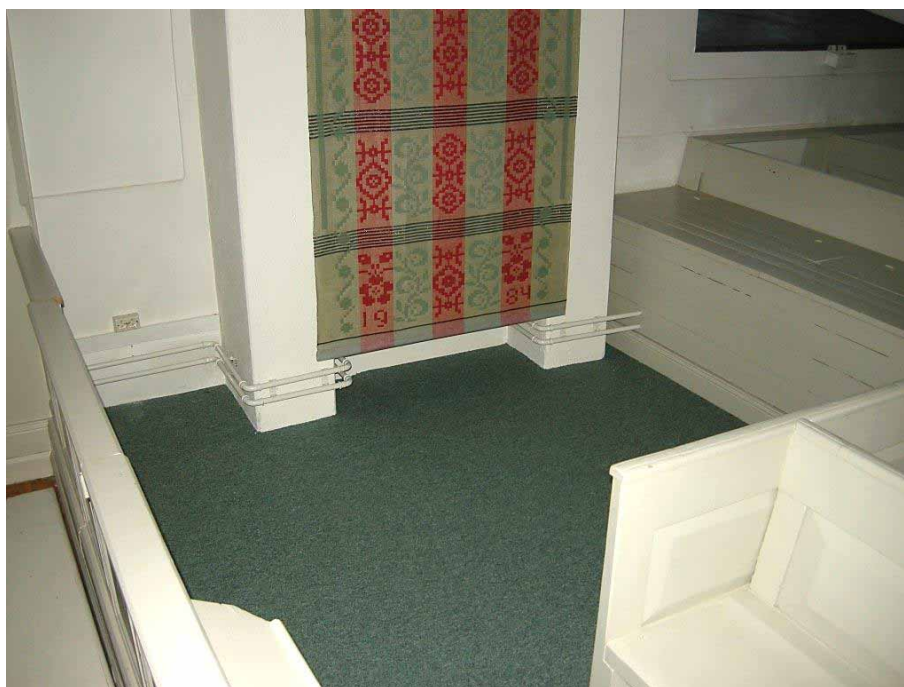
*Figur 13. Rödragning för värme vid platsen för den tidigare skorstensmuren vid kyrkorummets södra vägg. Foto från nordöst, Daniel Olsson, Läns museet Gävleborg 2009-12-15.*

I rummet i kyrkans nordvästra del finns en skrubb där värmepumpsaggregatet och styrningen till värmesystemet har placerats. Skrubben har försetts med plastmatta, samt spygatt med luktlås. Inuti kyrkorummet har vattenledningar till värmesystemet dragits och anslutits till nya radiatorer som monterats under bänkarna. Under varje bänk i långhuset sitter tre radiatorer. Ledningarna är huvudsakligen dragna i höjd med golvsockeln, men vid kyrkorummets västra entré är de placerade nära taket under läktaren, då det ej var möjligt att dra ledningarna under golvet. Vid den södra entréns vindfång har ledningarna dragits runt porten inuti vindfånget och syns således inte alls i kyrkorummet vid denna dörr. Samtliga synliga ledningar har målats in i bakomliggande kulör.

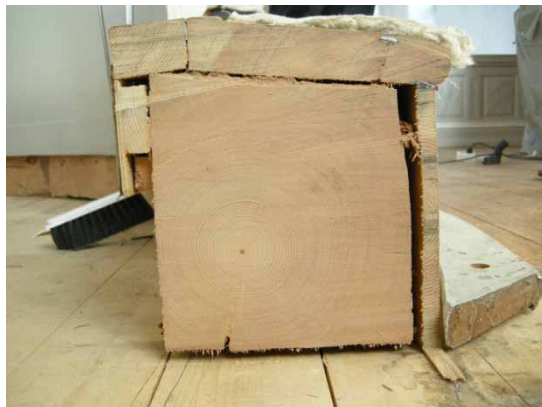
Under ombyggnaden i koret fanns det tillfälle att studera hur korets delar och fasta inredning var uppbyggda. Det visade sig att altaret hade en bärande grovt timrad tresidig stomme vars baksida syntes sedan altaret hade demonterats från östväggen. Altarringen var fastsatt genom sk skråspikning. Efter avkapning av altarringen syntes vilket enormt kärnrikt och tätvuxet virke som hade använts till altarringen och underliggande delar när den byggdes.

*Figur 15. Detalj av en avkapad bjälke av tätvuxet virke som ingick i altarringens undre del. Foto: Daniel Olsson, Läns museet Gävleborg 2009-08-12.*
