# VAGNSLIDER, HÄRBRE, BASTU, STALL OCH "YST PÅ GÅRDEN" VID ERSK-MATS

Antikvarisk medverkan vid renovering av grundläggning,  
timmer- och träkonstruktioner samt omläggning av yttertak

Lindsjön 1:13  
Hassela socken  
Nordanstigs kommun  
Gävleborgs län  
2016

Slutrapport

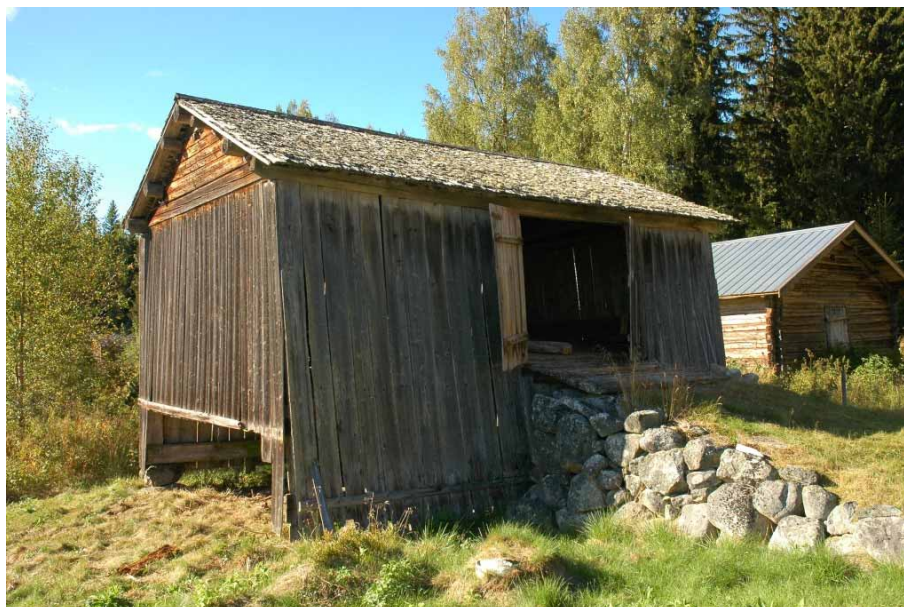
*Figur 8. Vagnslidret från sydväst, före renoveringen. Foto: Daniel Olsson, Länsmuseum Gävleborg 2016-08-23.*

Före renoveringen hade byggnaden börjat luta bakåt och tycktes relativt instabil. En av syllstockarna hade rört sig från sitt ursprungliga läge. En bjälke som nyttjades för upphängning av föremål mellan de två långsidesväggarna inuti byggnaden, hade ramlat ned. Träpanelen på byggnadens sydvästra fasad satt delvis lös och en liggande bräda som höll samman panelen var skadad. Körbryggan framför porten var rötskadad. Allra störst problem var spåntaket som var i mycket dåligt skick. Inifrån byggnaden syntes mörka fuktiga partier men även mögelskadade delar av spåntaket.

Att rätta upp byggnaden helt och hållet var inte genomförbart utan Lassas byggnadsvård har rätat det som var möjligt och i övrigt inriktat arbetet mot att förhindra att den kan röra sig ytterligare. Den nordvästra syllstocken har dragits tillbaka och de bärande stolparna, vilka står tappade i denna, har pallats i ytterkant. Den mittersta stolpen bör dock vara under fortsatt uppsikt för att eventuella framtida rörelser i konstruktionen ska upptäckas i tid. Lassas

Byggnadsvård har därtill riktat den sydöstra väggen och stabiliserat stommen genom att sätta in några snedsträvor under och i vagnslidret. Inuti byggnaden har även den nedramlade åsen, vilken ej var bärande, satts tillbaka på ursprunglig plats.

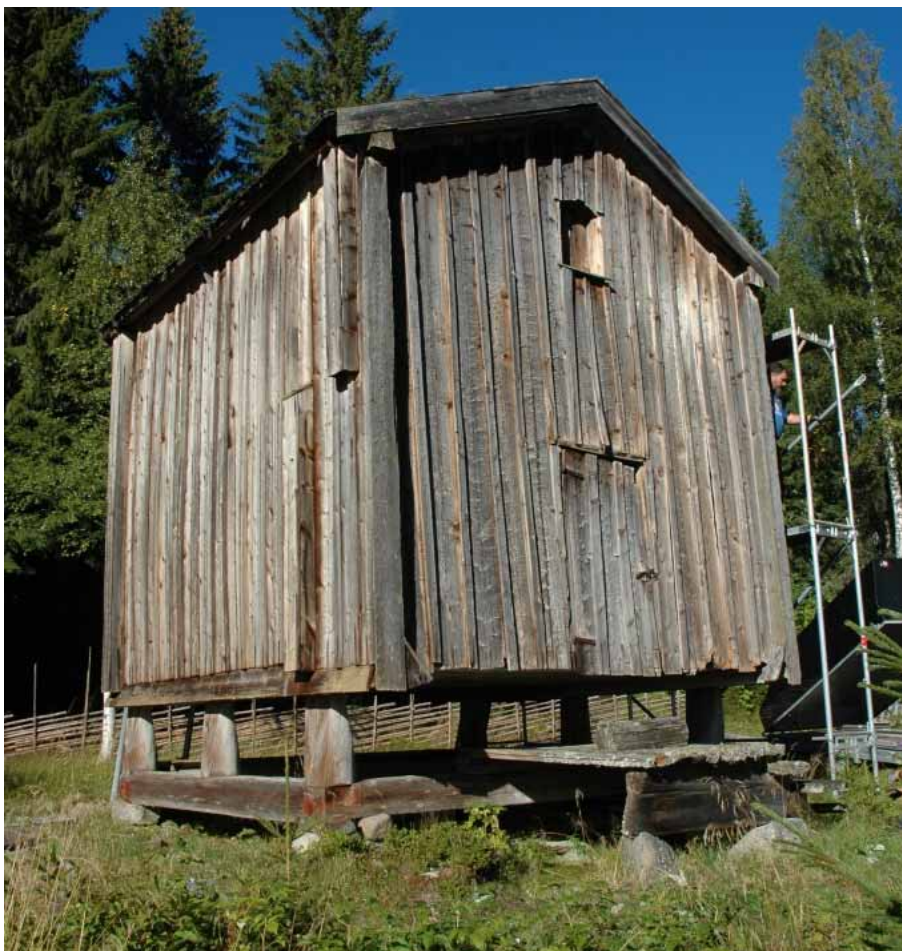
Figur 9. Härbret från sydväst innan renoveringen hade inletts. Längs den västra fasaden har uppförandet av byggnadsställningar påbörjats. Foto: Daniel Olsson, Läns museet Gävleborg 2016-08-23.

Härbrets timmerkonstruktion bedömdes vara i relativt gott skick. Den stående träpanelen satt delvis lös och en del panelbrädor hade spruckit sönder. Porten saknade dörrfoder. Täckbrädor saknades på utskjutande delar av mushyllorna, vilka börjat bli påverkade av väder och vind. Trätrappan framför porten var instabil och delvis rötskadad. Byggnadens spåntak var i mycket dåligt skick, men kunde ej besiktigas från marken. Under härbret förvarades delvis nedbrutet trävirke som låg direkt mot jorden och syllramen.

Allt äldre virke som låg under byggnaden har städats bort. Det undersöktes dock först så att det inte innehöll delar av antikvariskt intresse, vilket det inte gjorde. Den gamla trappan mättes upp och revs då den var i för dåligt skick för att kunna bevaras. En ny trappa med lika utformning och dimensioner som den tidigare har sedan tillverkats av virke av god kvalitet.

Ställningar restes kring byggnaden och skadade lockpanelbrädor byttes ut, men inte i större omfattning än vad som bedömdes som nödvändigt. Äldre spikar återanvändes och kompletterades efter behov med ny klippspik. Dörren har försetts med ett enkelt dörrfoder och på utskjutande utsatta delar vid mushyllorna har sammanlagt fyra mindre offerbrädor satts fast.

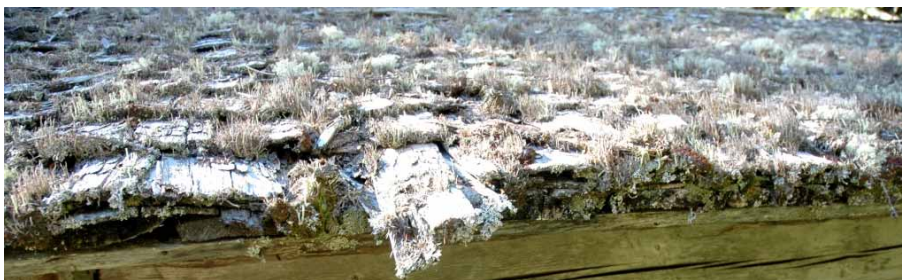
En timmerstock ovanför bastuns port hade kommit ur läge. Spåntaket var övervuxet med mycket mossor och i väldigt dåligt skick.

Figur 10. Detaljbild av bastuns västra takfall. Foto från väster, Daniel Olsson, Läns museet Gävleborg 2015-09-01.

Den stock ovanför byggnadens port som hade kommit ur läge har satts fast och fixerats med en sträva av trä. Mossan på yttertaket sopades och revs bort varefter taket försågs med läkt, masonit samt strö- och bärläkt som underlag till ett nytt tak av galvaniserad pannplåt. I likhet med tidigare har denna byggnad inga vinds kivor och vattbrädor och heller inga hängskivor längs långsidorna.

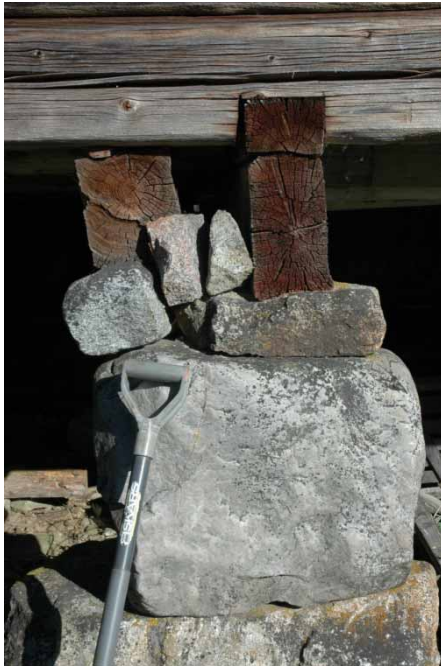
*Figur 11. Detalj av bärande åsar och stenpelare under stallbyggnadens västra fasad. Foto: Daniel Olsson, Läns museet Gävleborg 2016-08-23.*

En bärande ås under stallslidrets södra del hade rört sig och även påverkat den bärande stenstolpe den var upplagd på under byggnadens västra fasad.

Den bärande åsen som hade rört sig under byggnaden har pressats tillbaka och fixerats med en intilliggande ås med fyra gängstänger. Detta var möjligt genom att Lassas Byggnadsvård lyfte mitt under byggnaden och därigenom lättade på

trycket som fanns på denna ås. Den bärande stenstolpen har satts om genom omläggning av de befintliga stenarna, så att den inte längre lutar åt en sida. Timmerväggen mot väster har dock inte lyfts.

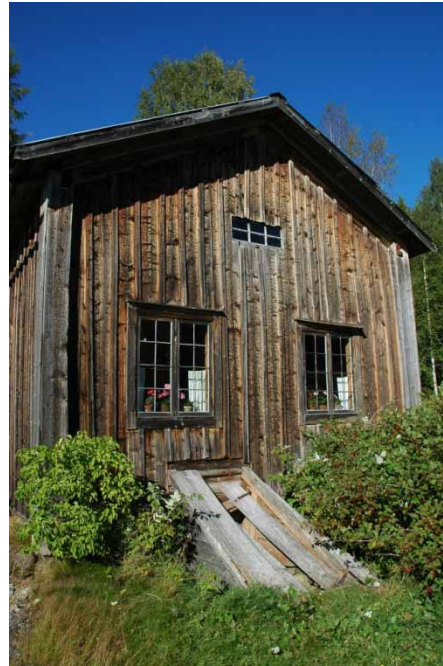
*Figur 12. "Yst på gårdens" södra gavel samt källarsvalen. Foto: Daniel Olsson, Läns museet Gävleborg 2016-08-23.*

Stenväggarna vid källartrappan hade delvis börjat rasa och det var risk att någon skulle kunna skada sig vid nedgång i källaren. Hela källarsvalen var rötskadad och det var på grund av detta väldigt svårt att öppna den lutande dörren. En gångjärnshake saknades även. Täcklisterna ovanför fönstren i den södra fasaden var rötskadade. Det växte stora bestånd av vinbärsbuskar intill denna fasad.

Den rötskadade källarsvalen av trä demonterades, men delarna sparades tillfälligt för att kunna nyttjas som förlagor vid nytillverkningen. Stensättningen återställdes och därefter återuppsattes en rekonstruktion av källarsvalen med helt nytt, noggrant utvalt virke med samma dimensioner och utförande som tidigare och med återanvändande av ursprungliga järndetaljer. Mellan sten- och träkonstruktionen ligger ett lager med näver. Som den ursprungliga svalen sattes dörren samman med träanar. Dörren försågs med en ny gångjärnshake som ersättning för den som tidigare fattades.

De rötskadade täckbrädorna ovanför den södra fasadens två fönsterfoder togs bort och ersattes med nytt friskt virke av samma utformning som tidigare.

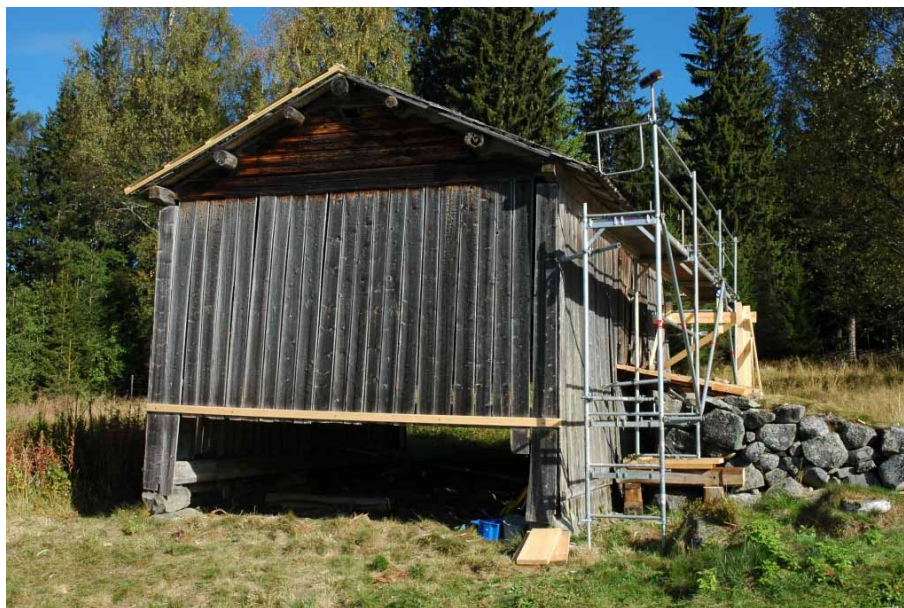
*Figur 13. Vagnslidret från söder under renoveringen. Foto: Daniel Olsson, Läns museet Gävleborg 2016-09-05.*

Den sydvästra panelen har spikats åt och kompletterats med några nya brädor av samma utförande som de befintliga. Den sammanhållande utanpåliggande brädan längst ned byttes ut mot en ny av samma dimension och utförande som den tidigare. Den är som tidigare fastsatt med träpluggar samt återanvända järnmärslor. Den rötskadade träbryggan har ersatts med en ny av friskt virke av samma dimension och utformning med två bärande åsar under. Mellan träverket och stenkonstruktionen ligger ett lager med näver.

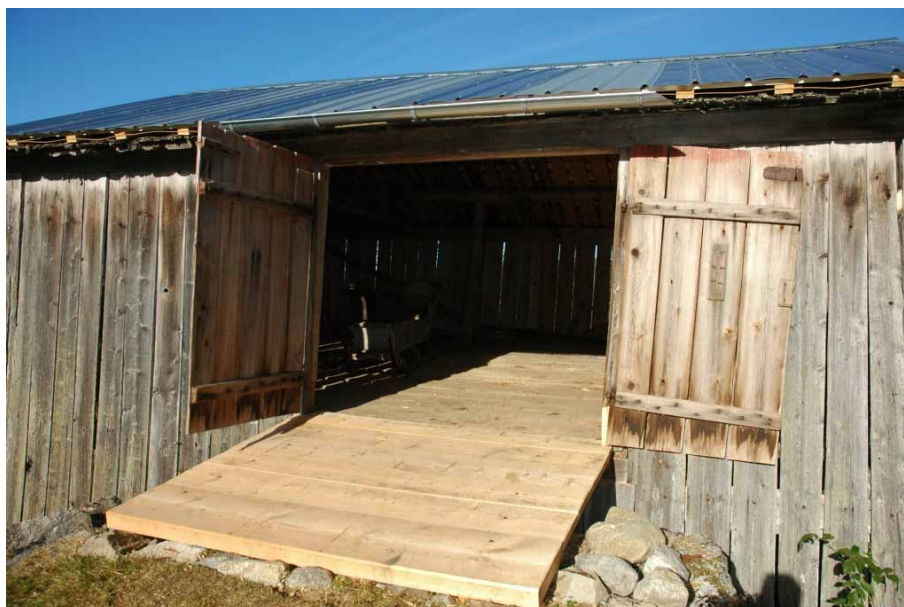
*Figur 14. Vagnslidret från öster efter tillverkning av ny körbrygga av trä samt byte av takmaterial. Foto: Daniel Olsson, Läns museet Gävleborg 2016-09-12.*

Mossan på de båda takfallen borstades bort och taket försågs med läkt, därefter masonit, samt strö- och bärläkt. På detta spikades ett tak av galvaniserad pannplåt fast. Taket harnockplåt men i likhet med tidigare inga vindskivor, vattbrädor eller hängskivor på långsidorna. Ovanför träbryggan har en galvaniserad plåträna satts upp. Inga delar av den underliggande takkonstruktionen behövde bytas ut.

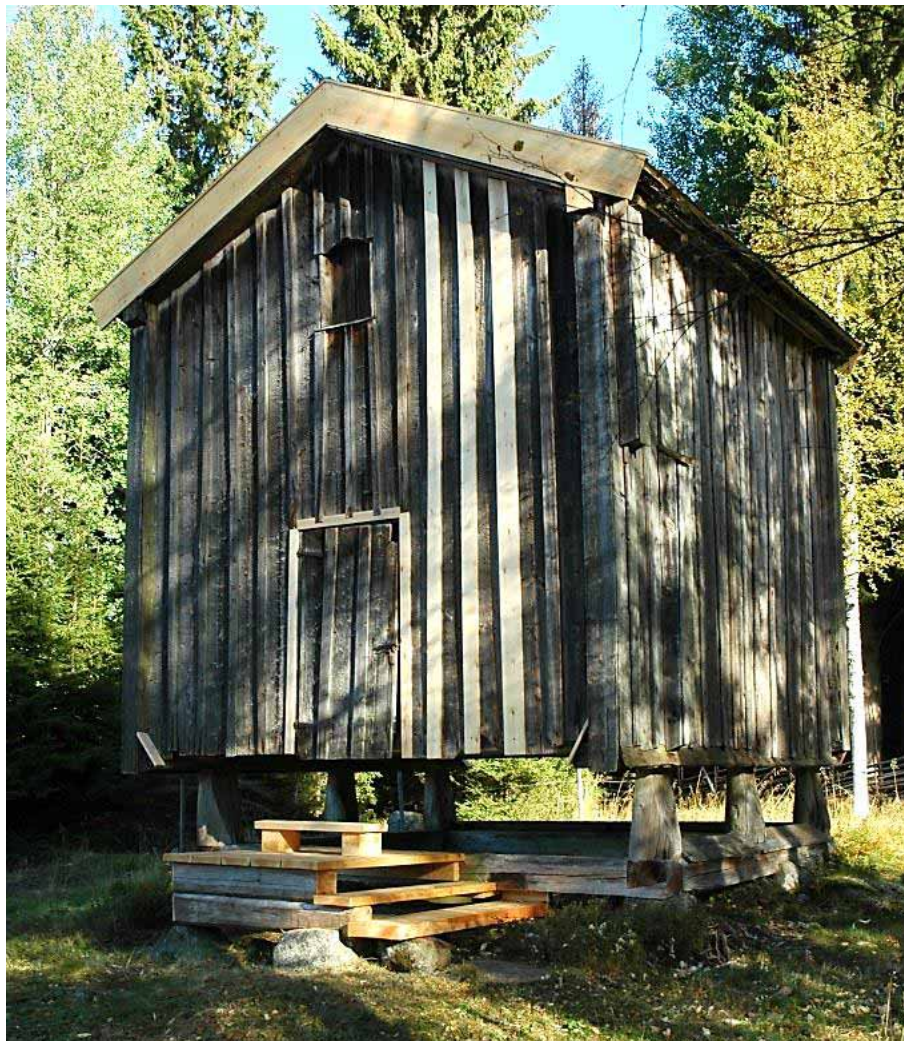
*Figur 15. Härbret från sydöst efter avslutad renovering. Foto: Daniel Olsson, Läns museet Gävleborg 2016-09-12.*

Skadade delar av taket revs undan och mossan sopades bort. Därefter försågs takkonstruktionen med läkt, masonit samt strö- och bärläkt som underlag för ett

tak av galvaniserad pannplåt. Härbrets gavlar har försetts med nya vinds kivor med en höjd av 300 mm.

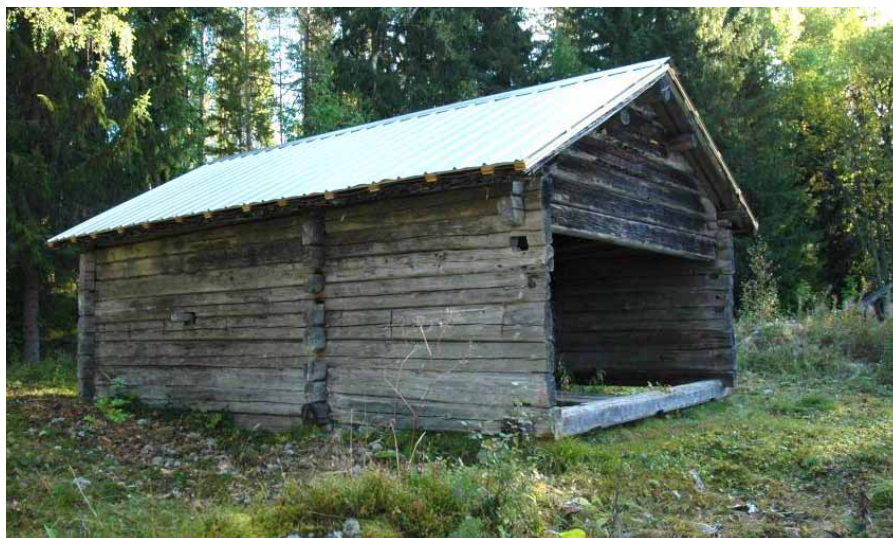
*Figur 16. Bastun från sydväst efter avslutad renovering. Foto: Daniel Olsson, Läns museet Gävleborg 2016-09-12.*

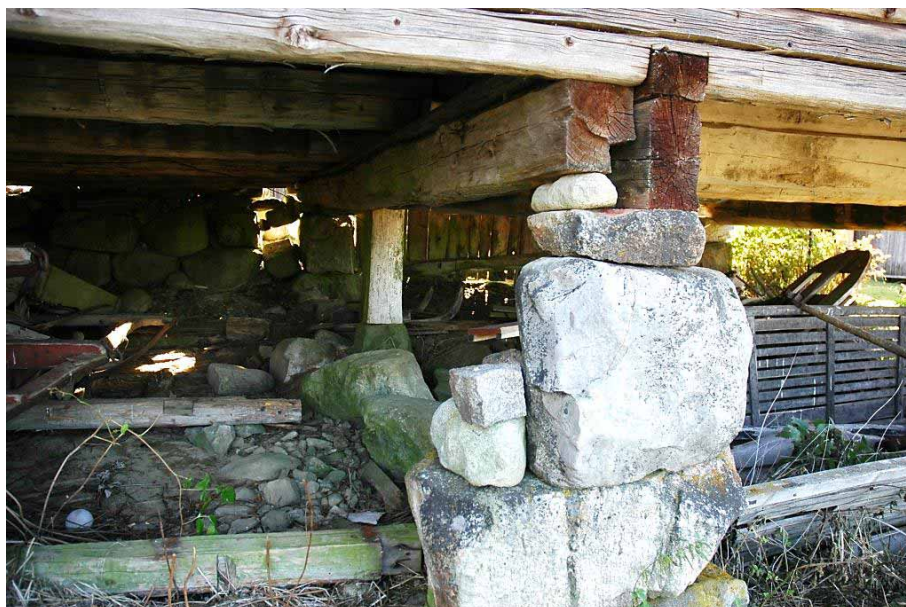
*Figur 17. Detalj av åsarna under stallet efter renoveringen. Jämför med figur 11. Foto från nordväst, Daniel Olsson, Läns museet Gävleborg 2016-09-01.*

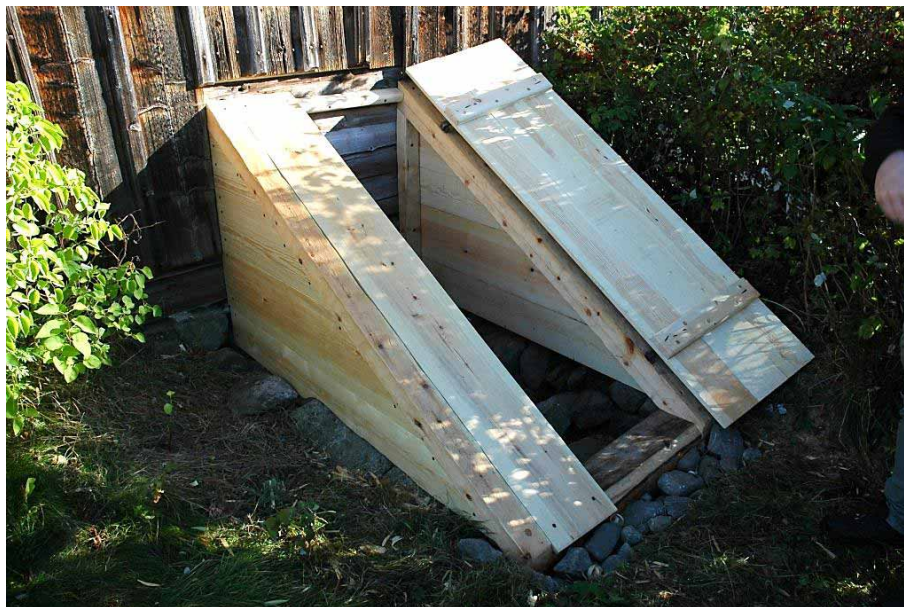
*Figur 18. Källarsvalen vid "Yst på gårdens" södra gavel efter rekonstruktionen, från sydväst. Foto: Daniel Olsson, Läns museet Gävleborg 2016-09-12.*

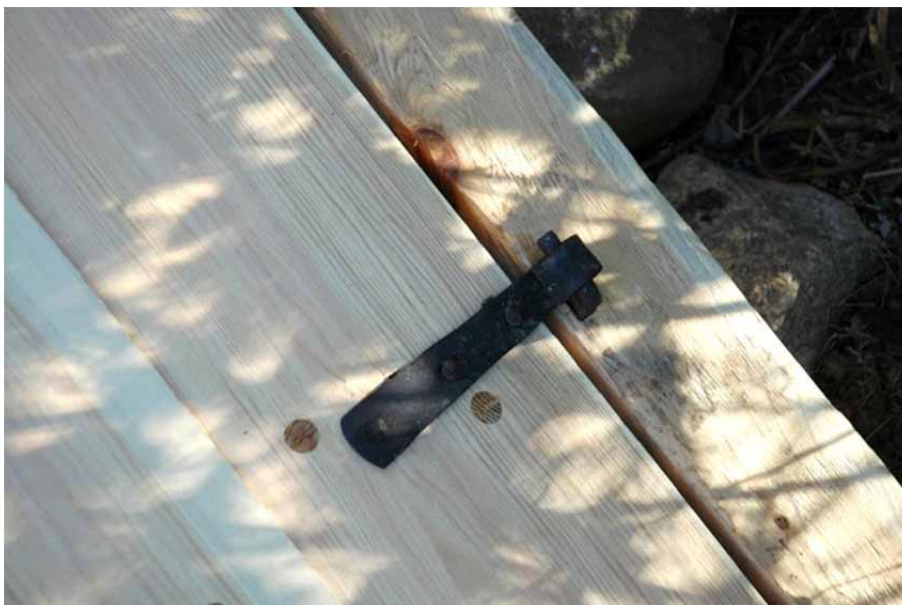
*Figur 20. Detalj av dörren i källarsvalen söder om "Yst på gården" som är sammanfogad med tränaror och försedd med återanvända gångjärn. Foto från sydväst, Daniel Olsson, Länsmuseet Gävleborg 2016-09-12.*
