# LUMPÅ KVARN I DELSBO

Antikvarisk medverkan vid renovering av yttertak

Lumpå kvarn 1:1  
Delsbo socken  
Hudiksvalls kommun  
Gävleborgs län  
2015–2016

Slutrapport

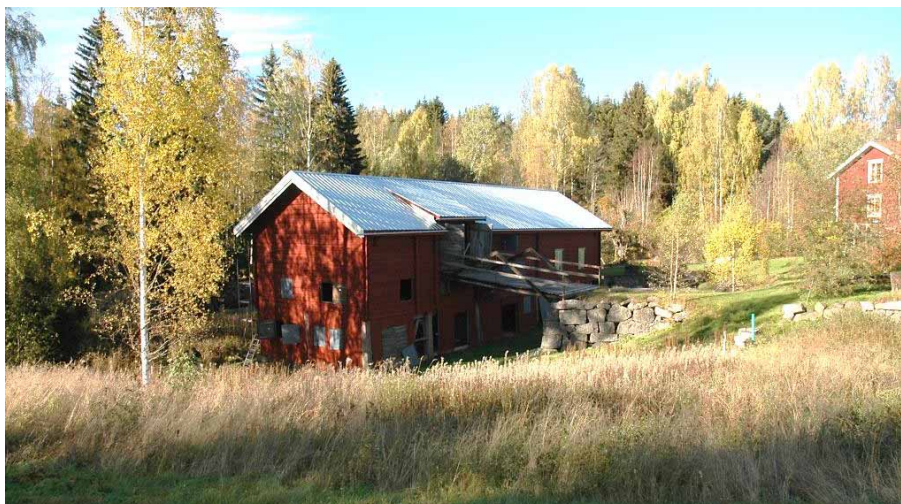
*Figur 2. Kombinationsbyggnaden vid Lumpå kvarn från sydöst efter avslutad takrenovering. Foto: Daniel Olsson, Läns museet Gävleborg 2016-09-30.*

Sommaren 2016 påbörjade MSSB-Sverige AB arbetet med att göra justeringar och uppreglingar för att få taket lite mer plant. På ströläkten spikade de sedan bärläkt och slutligen skruvades ett yttertak av galvaniserad pannplåt fast i bärläkten. På taknocken placerades ennockplåt. Byggnaden har försetts med nya vindskivor och hängskivor. Den mönstersågade understa vindskivan på gaveln mot norr kunde dock bevaras. Fastighetsägarna har på egen bekostnad satt upp en galvaniserad hängränna längs takfoten på den östra sidan av byggnaden. Denna skjuter ut en bit i de båda ändpunkterna för att undvika att vatten leds ned längs fasaden. Längs det västra takfallet bedömdes det inte behövas någon hängränna.

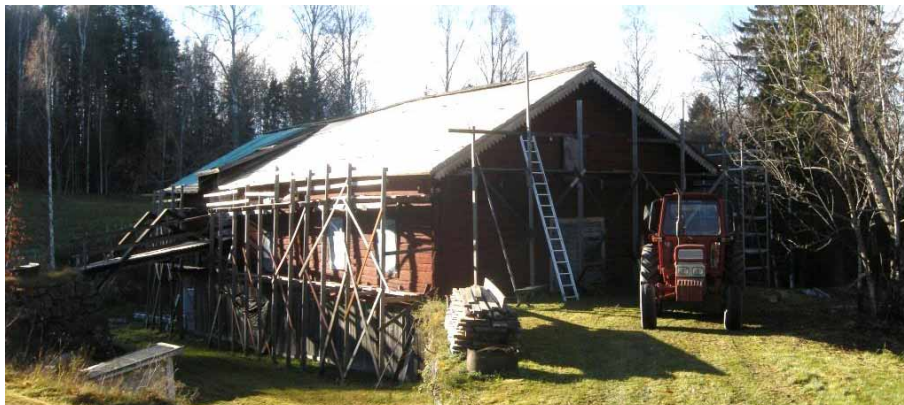
*Figur 7. Kombinationsbyggnaden från nordöst under pågående takrenovering. Foto: Daniel Olsson, Länsmuseet Gävleborg 2015-10-27.*

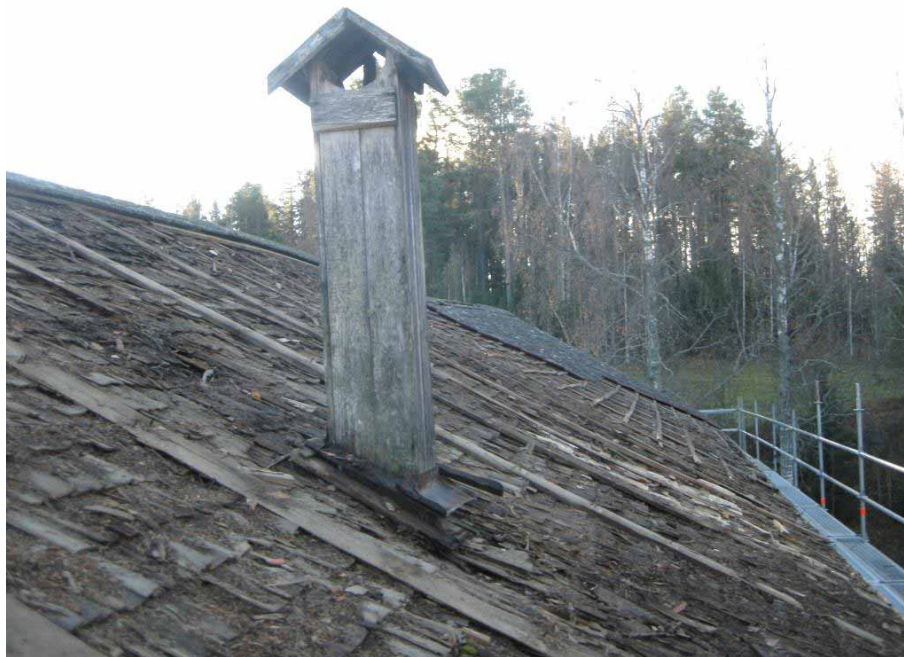
*Figur 8. Det västra takfallet från nordväst under pågående avplockning av tegeltaket. I förgrunden ses ventilationsskorstenen ovanför kvarndelen i byggnaden. Foto: Daniel Olsson, Läns museet Gävleborg 2015-10-27.*

Kombinationsbyggnadens yttertak var före renoveringen i stort behov av åtgärder. Ett stort antal tegelpannor var dåliga och underliggande spåntak var också i dåligt skick där det hade förekommit läckage. Skadorna var störst längst ned på takfallen. Vindskivorna var delvis rötskadade och detta gällde även ett antal hängskivor längs byggnadens takfot. Hela taket hade därtill svankat ned rejält på mitten. Ventilationsskorstenen i trä ovanför kvarndelen i byggnaden var delvis rötskadad.

Anders Bergström inledde arbetet sensommaren 2015 med att plocka av lerteglet. Då det var i för dåligt skick för att sparas och kunna återanvändas kasserades samtliga tegelpannor. Den rötskadade ventilationsskorstenen ovanför kvarndelen plockades ned. För att kunna spika fast den oljehärdade masoniten valde Anders Bergström att ta bort spånlagren ovanför varje raft i takkonstruktionen och ovanpå varje raft skruva fast en träregel av dimensionen 50x70 mm. Avståndet mellan reglarna uppgick till cirka 900 mm. På dessa regler spikades den oljehärdade masoniten och ovanpå detta sattes tillfälliga brädor för att hålla masoniten på plats. Taket fick sedan stå så över vintern.

Då ventilationsskorstenen ovanför kvarndelen var rötskadad beslöts i samråd med länsstyrelsen att denna inte behövde nyttillverkas och återuppsättas. Fastighetsägarna har dock tills vidare sparat den gamla skorstenen inuti byggnaden. Visar det sig att den inte går att spara på sikt bör den mätas upp ifall någon önskar återuppsätta den i framtiden.

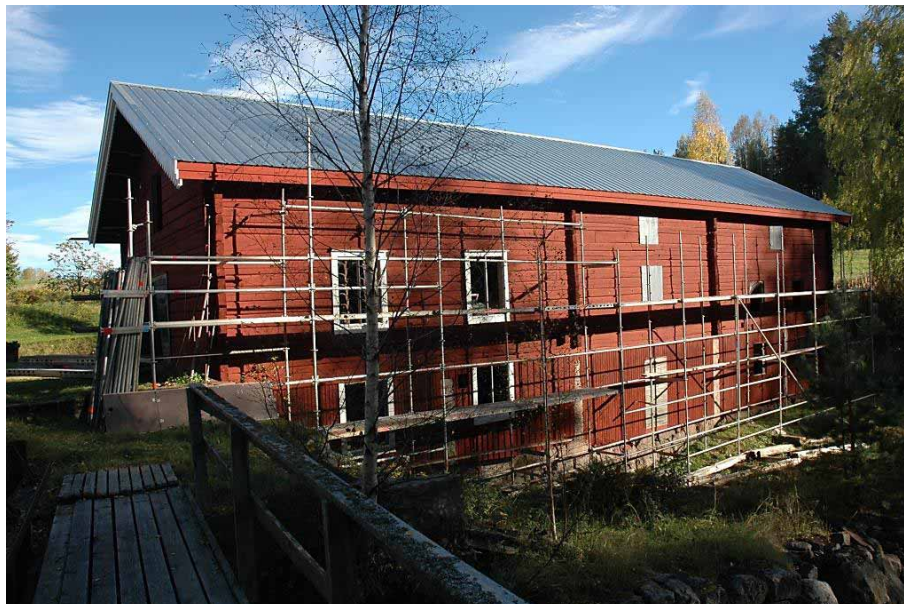
*Figur 9. Kombinationsbyggnaden från nordväst efter avslutad takrenovering och målning av byggnaden. Foto: Daniel Olsson, Läns museet Gävleborg 2016-09-30.*

Fasaderna har målats med Falu rödfärg. Sammanlagt gick det åt 370 liter. Portar och luckor har målats med Ottossons linoljefärg i kimröksblå kulör. Fönsterbågar och tillhörande fönsterfoder kommer att målas med linoljefärg i bruten vit kulör.

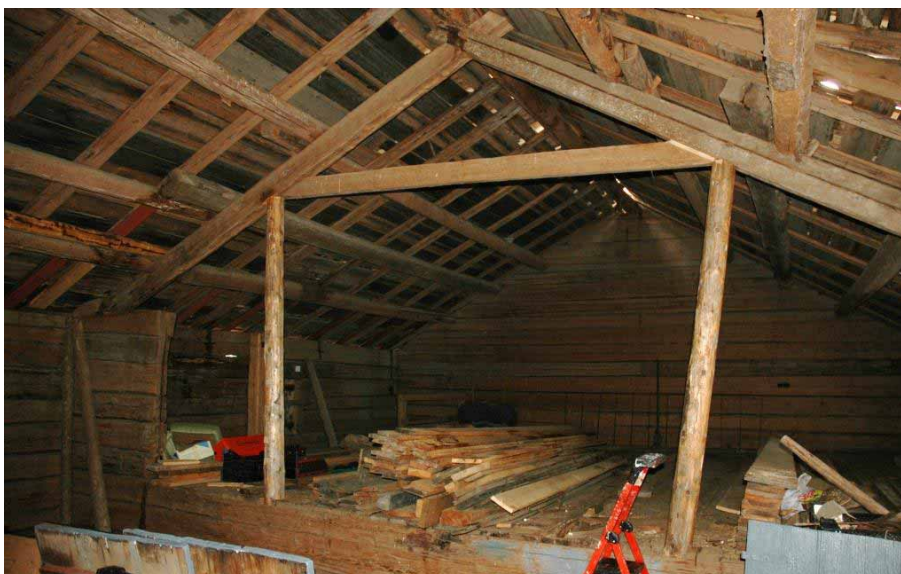
Ett antal av byggnadens bärande stenstolpar hade rört sig och börjat luta. Under byggnadens nordöstra hörn fanns skador i syllen, vilka sannolikt hade förorsakats av myror. På vindsvåningens södra del fanns rötskador i en av takåsarna. En takstol på denna del var även i behov av två nya stöttor i trä.

Figur 10. Vindsvåningens södra del från sydöst med två nya stöttor under en av takstolarna. Foto: Daniel Olsson, Läns museet Gävleborg 2016-07-11.

Innan taket gjordes klart har förstärknings- och justeringsarbeten av byggnadens bärande stomme utförts. Dessa delar har emellertid inte utförts inom ramen för läns museets antikvariska medverkan, men då de är viktiga för byggnaden fortbestånd redovisas de ändå här. Tillsammans med Anders Bergström har MSSB-Sverige AB rätat upp de bärande stenstolpar som lutade. I vissa fall var det dock inte möjligt att rätta dem helt och hållet. Under byggnadens nordöstra del har en bärande följare satts in för att minska trycket på den rötskadade syllen under knuten. På vindsvåningens södra del har en förstärkning satts in vid den rötskadade takåsen. Två nya stöttor har även nytilverkats och som de tidigare placerats under en befintlig takstolskonstruktion.

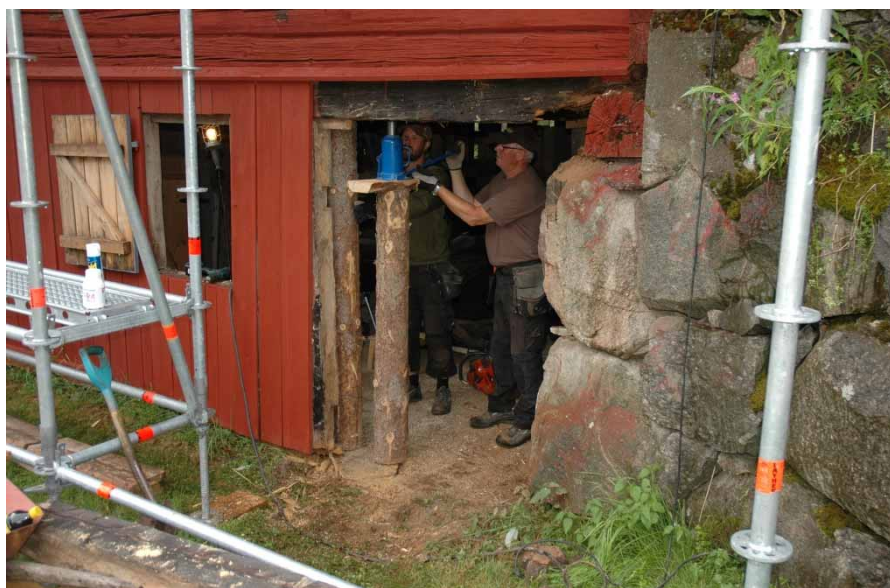
Figur 11. Lyftning av stommen intill byggnadens nordöstra hörn. Foto: Daniel Olsson, Läns museet Gävleborg 2016-07-10.

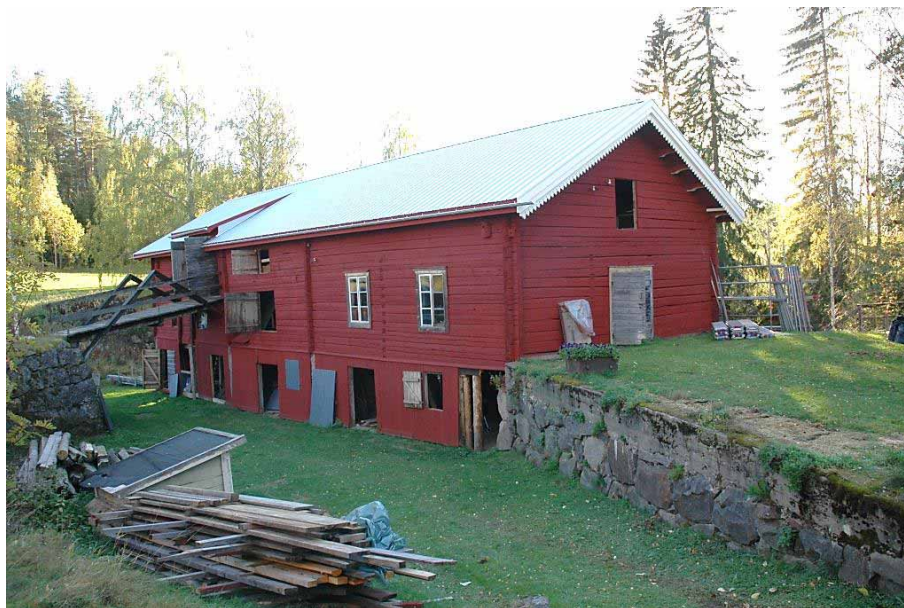
Figur 12. Kombinationsbyggnaden från nordöst efter avslutad takrenovering. Arbetet med komplettering av luckor och portar pågick ännu vid slutbesiktningen. Foto: Daniel Olsson, Länsmuseet Gävleborg 2016-09-30.

Rötskadade delar av panelpartierna på bottenvåningen har bytts ut mot panelbrädor av samma utförande som tidigare. Luckor och portar har renoverats.

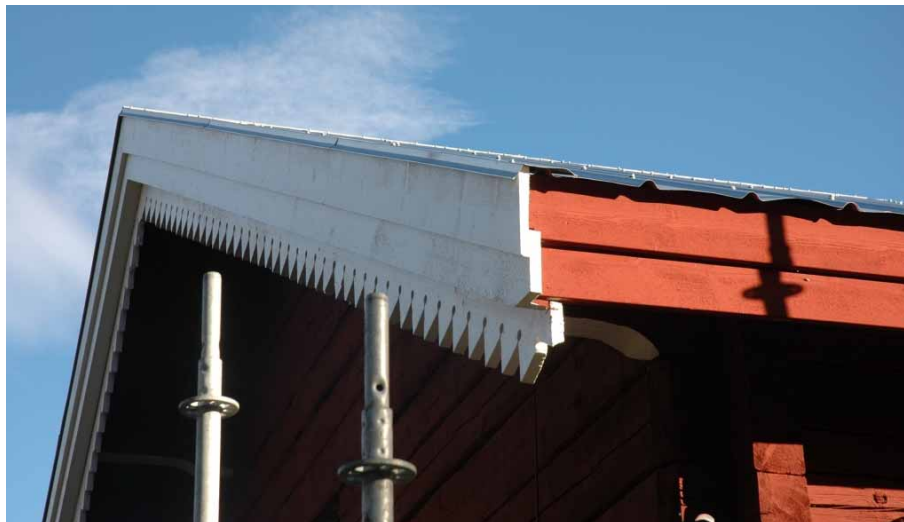
*Figur 13. Detalj av de norra vindskivornas utformning, från nordväst, efter avslutad renovering. Foto: Daniel Olsson, Läns museet Gävleborg 2016-09-30.*

En fråga som diskuterades under renoveringens gång var hur vindskivan på den norra gaveln skulle utformas efter höjningen av taket. Då det blev för högt för att enbart utrusta gaveln med dubbla vindskivor föreslog fastighetsägaren och entreprenören en lösning med tre vindskivor. Länsstyrelsen lämnade sitt medgivande till denna utformning och vindskivorna mot detta väderstreck utformades därmed så.
