# JÄRNVÄGSHOTELLET I LJUSDAL

Antikvarisk medverkan vid restaurering av vägg- och takmålningar  
samt dokumentation av ombyggnad och renovering

Kläppa 25:4  
Ljusdals socken  
Ljusdals kommun  
Gävleborgs län  
2014–2016

Slutrapport

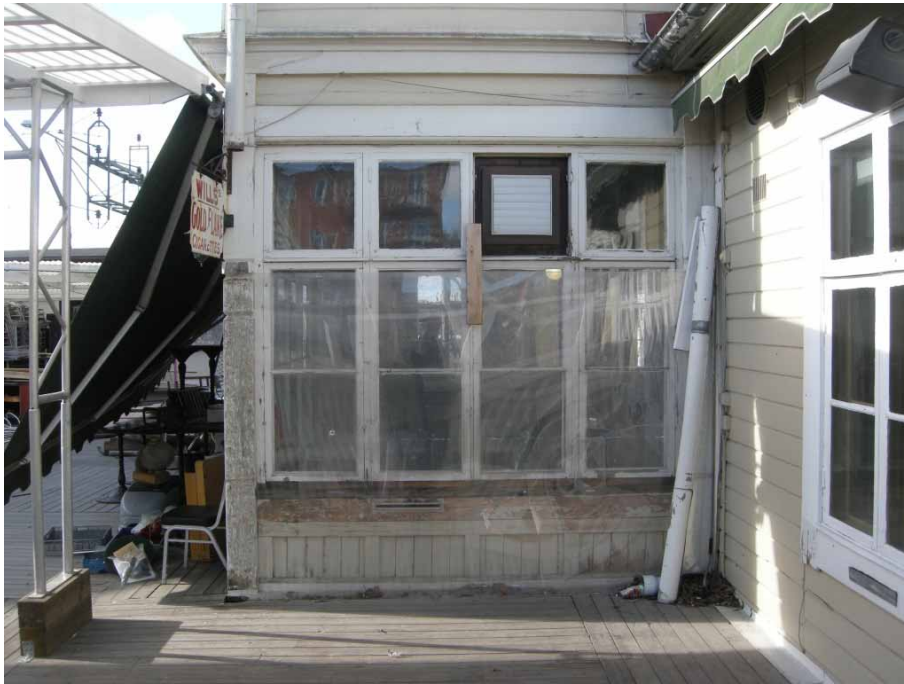
På några ställen var fasadpanelen rötskadad och i behov av åtgärder. Många av byggnadens fönster var i stort behov av fönsterrenovering. På vissa ställen var bottenstycket i karmen rötskadat och i många fönster saknades innanfönster helt vilket ledde till omfattande energiläckage. Om den sent tillkomna trappan till övervåningen skulle tas bort fanns det behov att förbättra utrymningsvägen vid

*Figur 8. Glasverandans nordöstra del med rötskadat parti under fönstret. Foto från nordöst. Foto: Daniel Olsson, Läns museet Gävleborg 2014-04-03.*

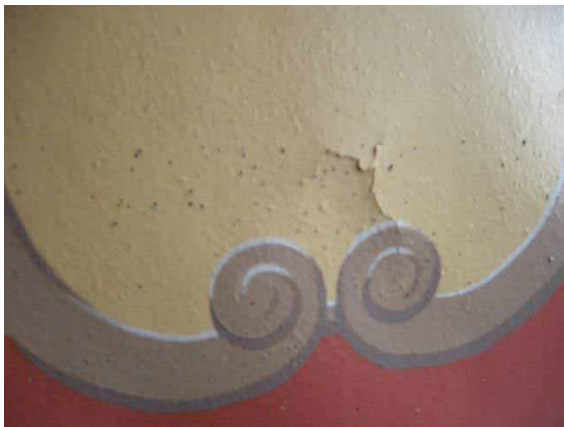
*Figur 9. Hål efter pilkastning samt spricka i en av kaféets väggmålningar. Foto: Daniel Olsson, Läns museet Gävleborg 2014-02-12.*

Alf Blom inledde arbetet med att plocka ned några av väggmålningarna för att laga större sprickor på baksidorna och kunna fästa upp dem på nytt utan bucklor. Väggmålningarna har rengjorts med mjuk svamp med vatten och diskmedel. Därefter har håll lagats med krita och vattenlösligt fisklim. Färgen har sedan applicerats i två omgångar. De mindre skadorna i målningsskiktet har Alf Blom lagat med tavelfernissa och pigment. Många löst sittande flagor har limmats fast. Bården har utförts med pigmenterad guldbrons. Slutligen har hela de målade väggytorna fernissats med en tunn fernissa för att få rätt glans. Panel och listverk har målats. Kulörerna följer rummets ursprungliga färgsättning.

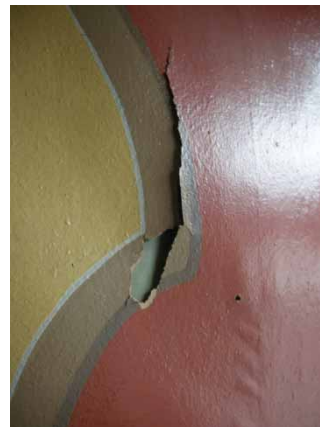
*Figur 10. Detalj av spricka i en av kaféets väggmålningar. Foto: Daniel Olsson, Läns museet Gävleborg 2014-02-12.*

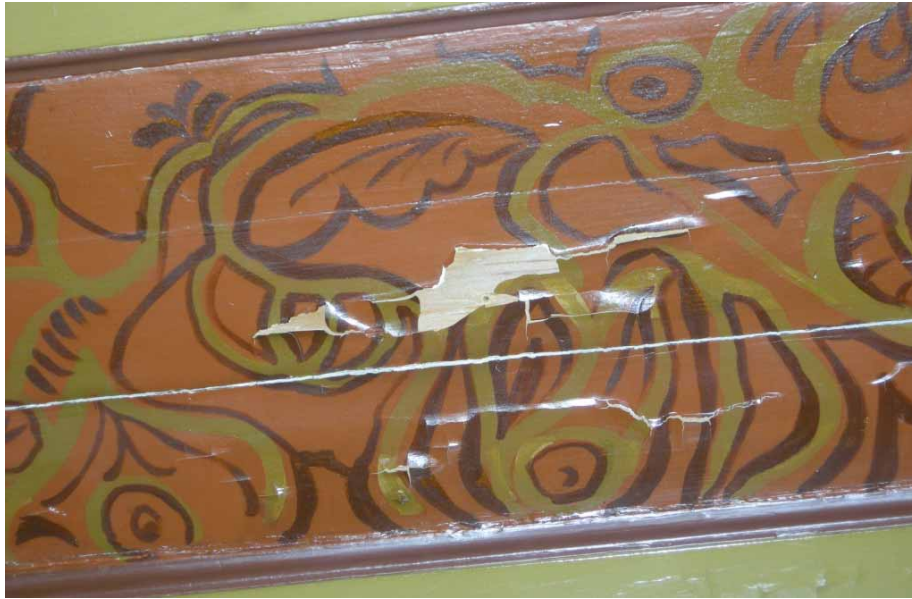
*Figur 11. Detalj av färgflagor på det frilagda målade takets bård. Foto: Daniel Olsson, Läns museet Gävleborg 2014-03-14.*

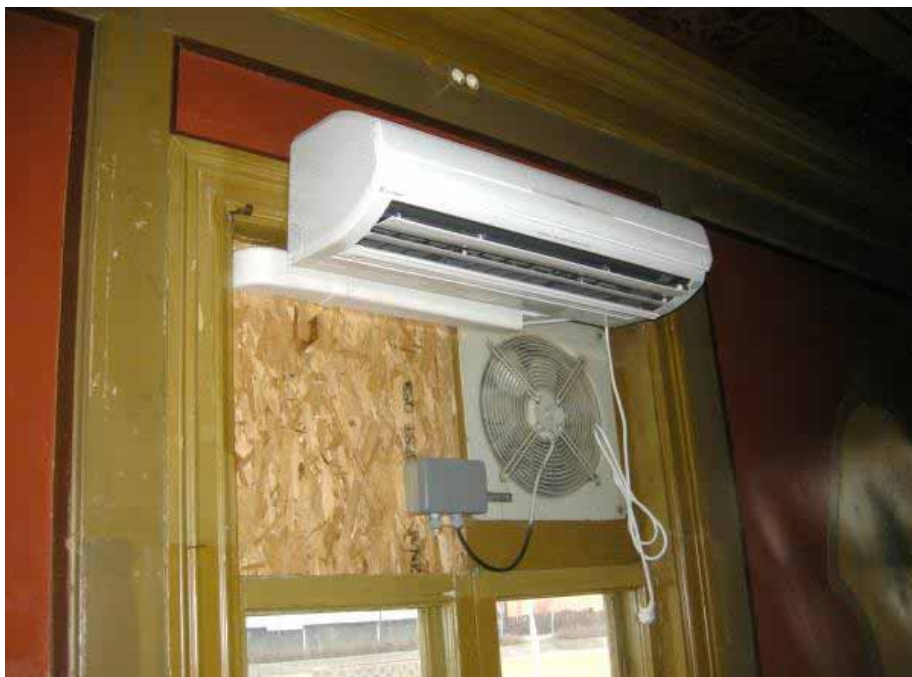
På väggarna och träpanelen hade diverse hyllor och bänkar satts fast utan särskild hänsyn till väggmålningarna. Fönstrets två översta rutor var igensatta för att ge plats för en fläkt och en inomhusenhet till en luftvärmepump. Taket i kaféet utgjordes av moderna akustikplattor. Det ursprungliga innertaket ovanför – ett målat paneltak av trä med kassettmönster – hade ett målat ytskikt med mycket blåsor och flagor. Även takets målade bård hade motsvarande skador. Den öppna spisen var målad i en kulör som gjorde att denna till stor del försvann mot bakgrunden.

*Figur 12. Detalj av kaféets fönster mot nordöst med igensatta rutor samt installationer. Foto från väster, Daniel Olsson, Läns museet Gävleborg 2014-03-14.*

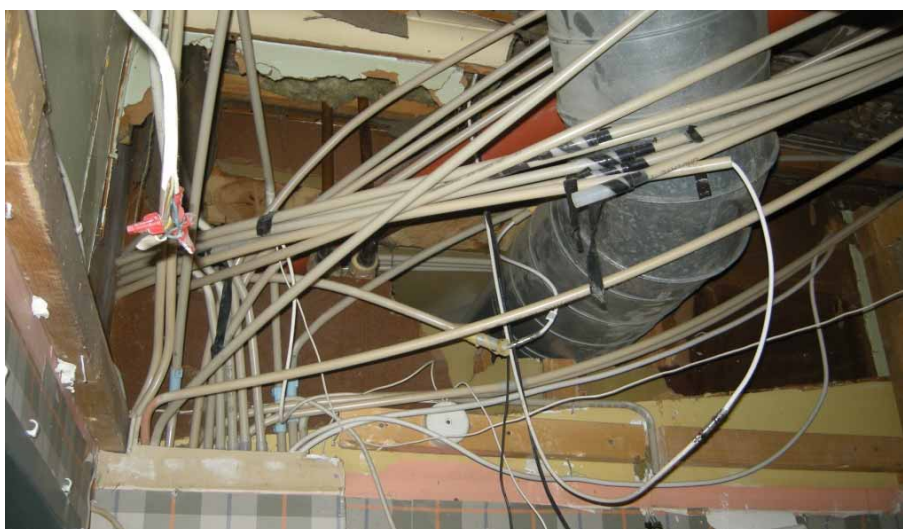
*Figur 15. Detalj av ledningsdragningar ovanför innertaket i restaurangens norra del. Foto från sydväst. Foto: Daniel Olsson, Läns museet Gävleborg 2014-03-14.*

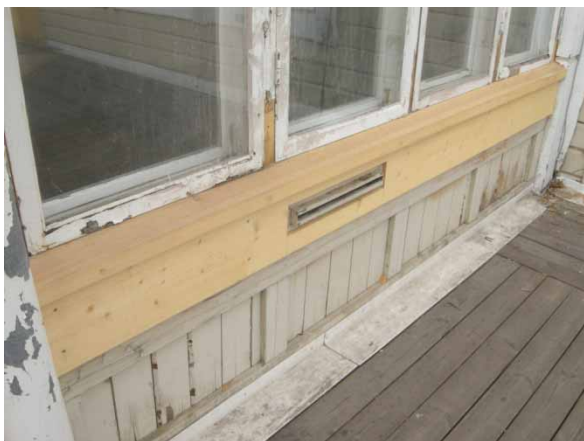
*Figur 16. Detalj av renoverat träparti under glasverandans nordöstra del. Foto från öster. Foto: Daniel Olsson, Läns museet Gävleborg 2014-05-22.*

I glasverandans nordöstra väggparti fanns en rötskada under bottenvåningens fönster, vilken inte var känd när renoveringen inleddes. Öhmans bygg tog bort det rötskadade timret och berörda panelbrädor och ersatte detta med friskt virke av motsvarande utformning. Delarna har sedan målats.

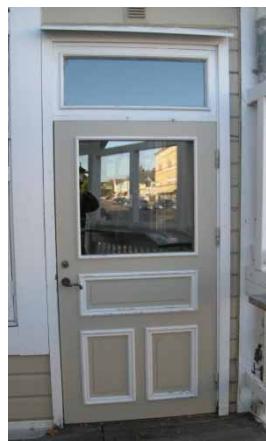
*Figur 17. Kaféets nya ytterdörr från sydöst. Foto: Daniel Olsson, Läns museet Gävleborg 2014-10-01.*

Kafédelens dörr mot verandan var som tidigare nämnts i mycket dåligt skick. Sannolikt hade denna dock tillkommit efter 1986, då den ersatte den dörr som sattes in 1948. Det beslöts därför att en ny dörr skulle tillverkas och att den befintliga dörren skulle tas som förlaga, dvs att dörren skulle utformas med speglar. Då dörren var så pass ny ställdes inget krav på återanvändande av exempelvis gångjärn eller fönsterglas. Den nya dörren tillverkades av Magnus Engberg vid Engbergs Snickerier AB, Ljusdal. På kaféets nordöstra yttervägg satt tidigare en värmepump som monterades ned. Värmepumpen som sitter utanför köket behölls tills vidare. Den sent tillkomna takterrassen ovanpå kafédelens tak togs också bort.

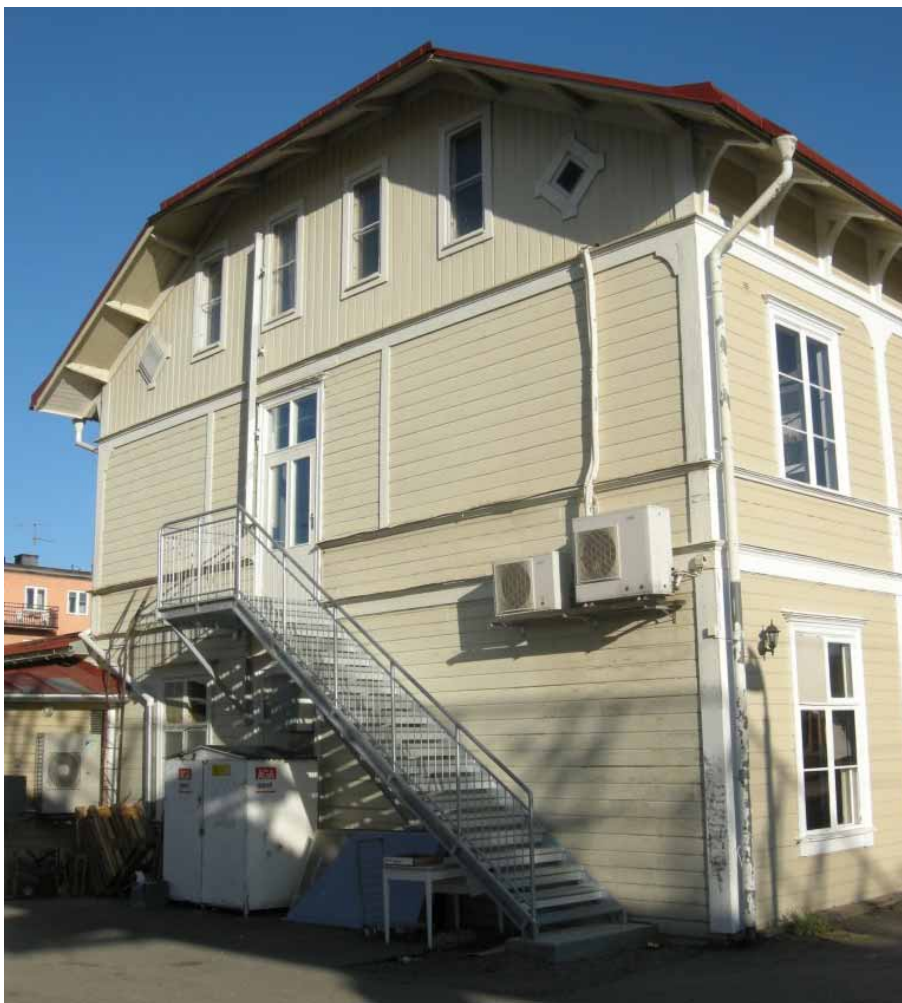
*Figur 16. Den nya utrymningstrappan och utrymningsdörren på andra våningen från väster. Foto: Daniel Olsson, Läns museet Gävleborg 2014-10-01.*

På den nordvästra gaveln har fönstret på andra våningen tagits bort och ersatts av en nödutrymningsdörr som upptill har samma utformning som den tidigare dörren, men som nedtill är slät. Se mer om denna dörr under antikvariska ställningstaganden nedan. Den befintliga brandstegen togs bort och ersattes av en nytillverkad utrymningstrappa av stål. Trappan, vars bredd uppgår till 1,2 meter, går nu ända ned till mark, vilket inte den tidigare utrymningsstegen gjorde. Det beslöts i samråd med Länsstyrelsen att denna inte skulle målas in i

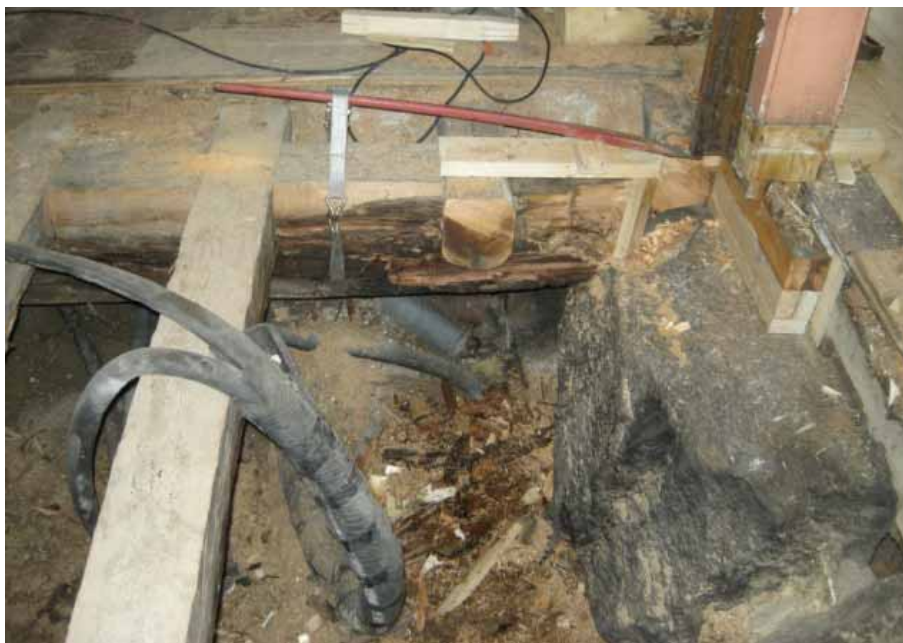
*Figur 21. Detalj av rötskadan i bärande delar av golvkonstruktionen under bardisken i restaurangen. Foto från sydväst. Foto: Daniel Olsson, Läns museet Gävleborg 2014-04-03.*

Den tidigare bardisken har rivits bort och i samband med detta upptäcktes omfattande rötskador i bärande delar av golvkonstruktionen. Detta åtgärdades av Öhmans bygg genom borttagning av rötskadade delar och komplettering med friskt virke. När lagningarna av de bärande delarna var slutförda lades golvet igen och sedan byggdes en ny bardisk på samma plats som den tidigare, men
