BRON ÖVER VÄLSTABÄCKEN

Kulturhistorisk dokumentation

Välsta 1:34
Rogsta socken
Hudiksvalls kommun
Hälsingland
2017

Rapport 2017:08
Inga Blennå

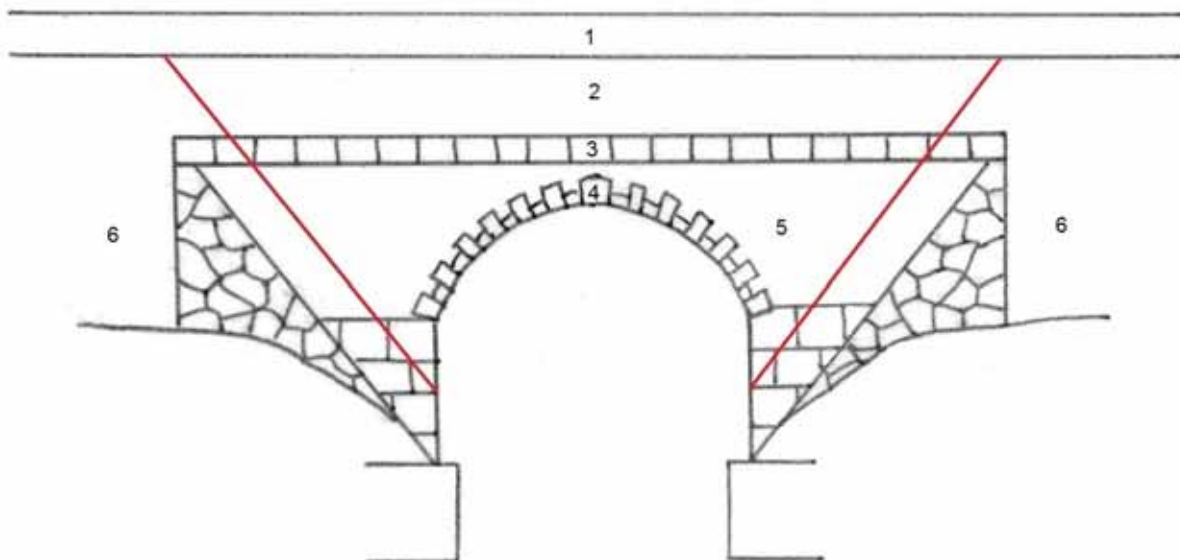
Figur 5. Skiss gjord utifrån ritning från år 1923. 1. Banvallens överbyggnad. 2. Betongsula. 3–4. Huggen sten. 5. Slätstruken betongyta. 6. Stensatta kallmurade ytor. Det är den delen av bron som ligger centralt mellan de röda strecken som är tydligast urskiljbar.

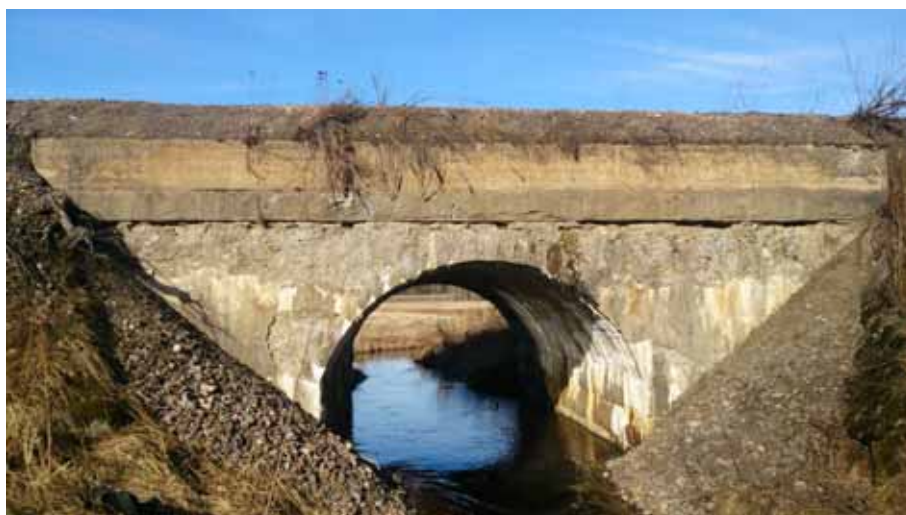
Figur 6. Brons östra sida. Foto: Inga Blennå.

Betongsulan (2) är något porig och uppluckrad, speciellt i nedre kanten. Den huggna stenen (3 och 4) är välbehållen. Valvbågens yttre stenar (4) är ställvis algbevuxna och med kalkutfällningar. Den inre delen av valvet är betongstruket, delvis fläckat av kalkutfällningar. Den slätstrukna betongytan (5) är krackelerad och stora delar är bortvittrade där det underliggande materialet är väl synligt. Det består av sand, grus och 0,04–0,1 meter stora stenar. Den överst delen (5) som ansluter till den huggna stenen (3) är starkt vittrad. De yttre stensatta och kallmurade ytorna (6) är helt dolda av växtlighet, jord, sand, grus och 0,04–0,1 meter stora stenar.

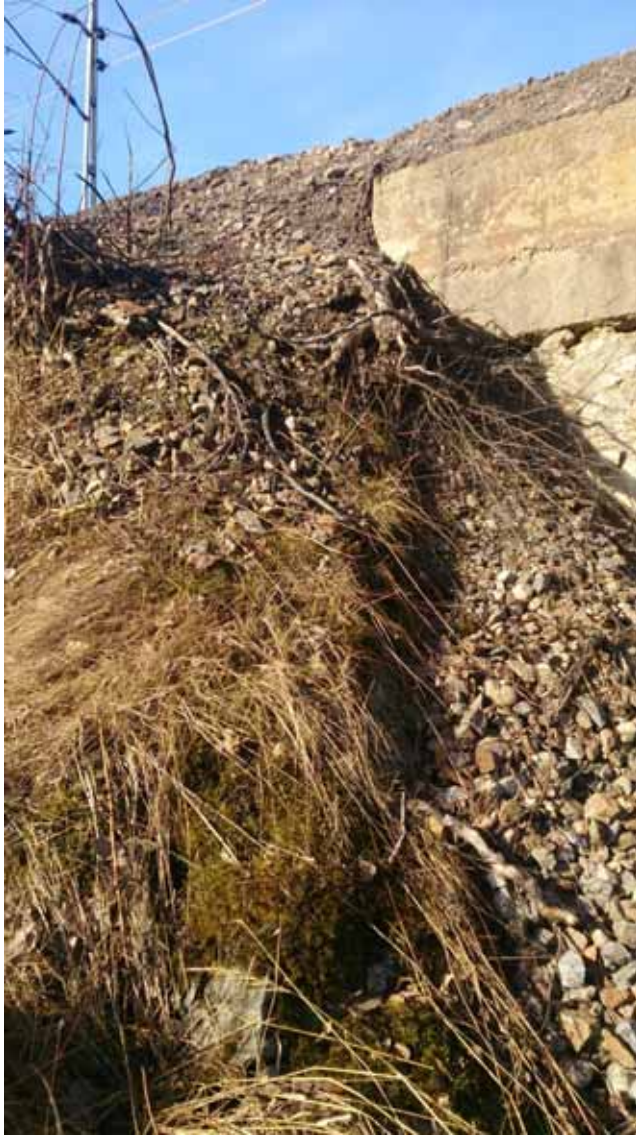
Figur 9. Den stensatta ytan på södra delen av brons östra sida är inte urskiljbar. Foto: Inga Blennå.

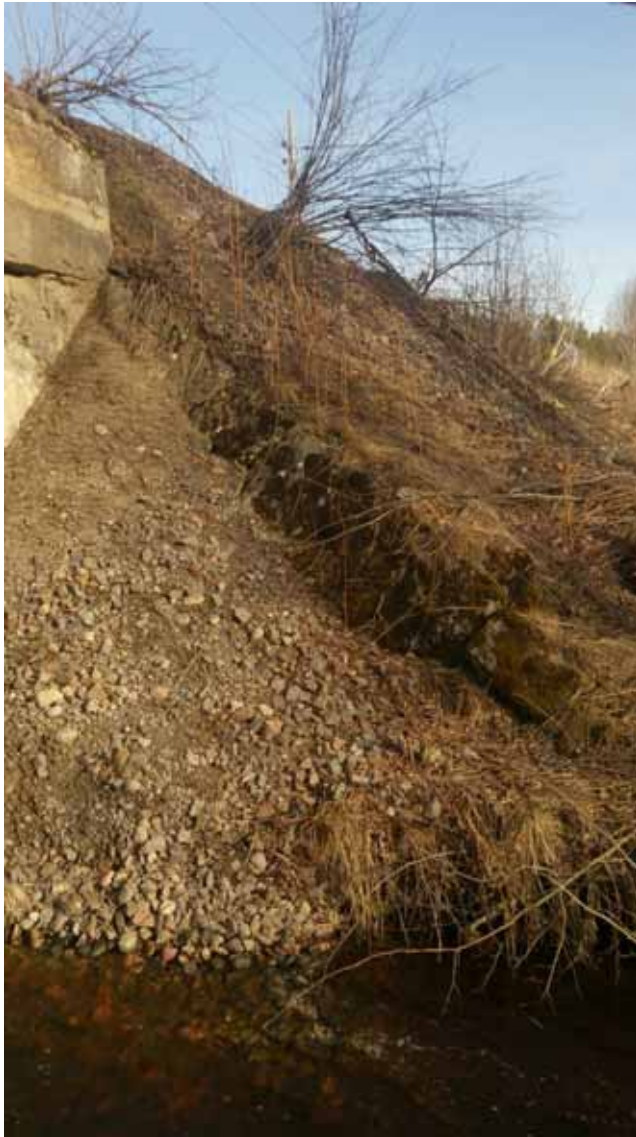
Figur 11. Den stensatta ytan på norra delen av brons östra sida är inte urskiljbar. Foto: Inga Blennå.

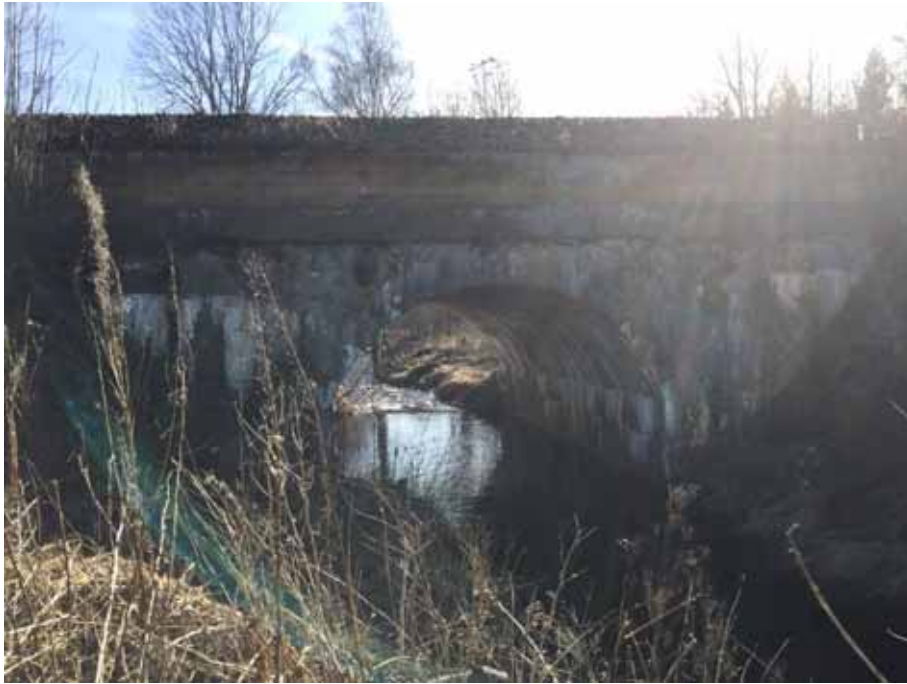
Figur 12. Brons västra sida. Foto: Inga Blennå.

Betongsulan (2) är något porig. Den huggna stenen (3) är vittrad i nedre kanten, framförallt på norra sidan. Valvbågens yttre stenar (4) är ställvis algbevuxna och med kalkutfällningar. Den slätstrukna betongytan (5) är krackelerad och större delen är bortvittrad där det underliggande materialet är synligt. Det består av sand, grus och 0,04-0,1 meter stora stenar. Den överst delen (5) som ansluter till den huggna stenen (3) är starkt vittrad. Den yttre stensatta ytan (6) på norra sidan om valvöppningen är till stor del dold av växtlighet, jord, sand, grus och 0,04-0,1 meter stora stenar. Den stensatta ytan (6) söder om valvöppningen är tydligt urskiljbar men bevuxen med mossa, gräs och sly.

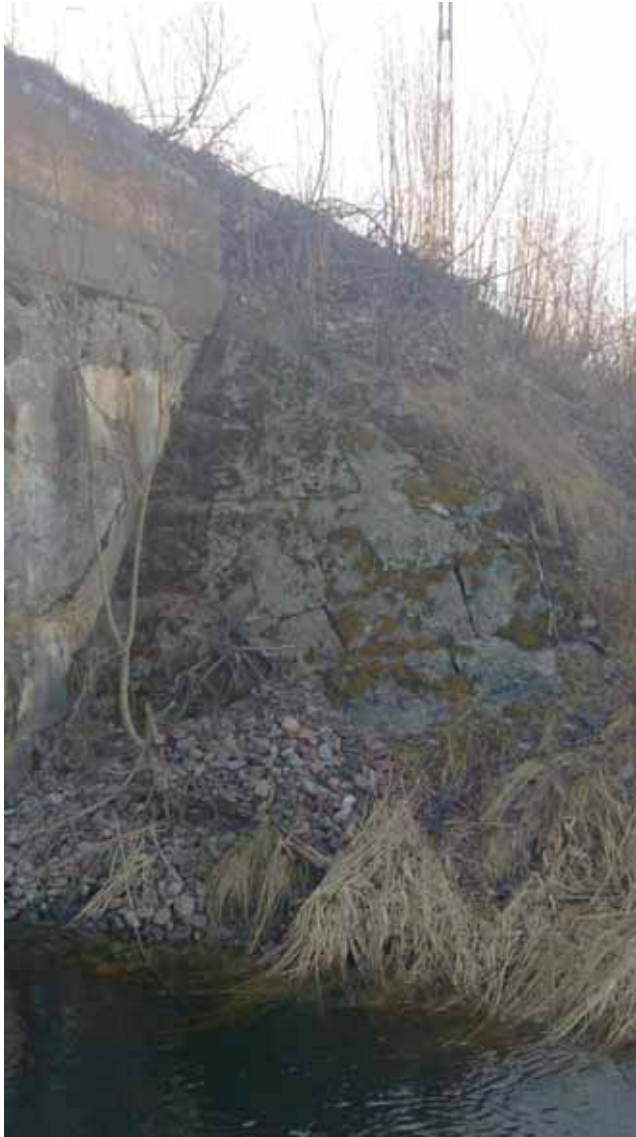
Figur 15. Den stensatta ytan på södra delen av bronns västra sida är urskiljbar om än bevuxen med gräs och sly. Foto: Inga Blennå.

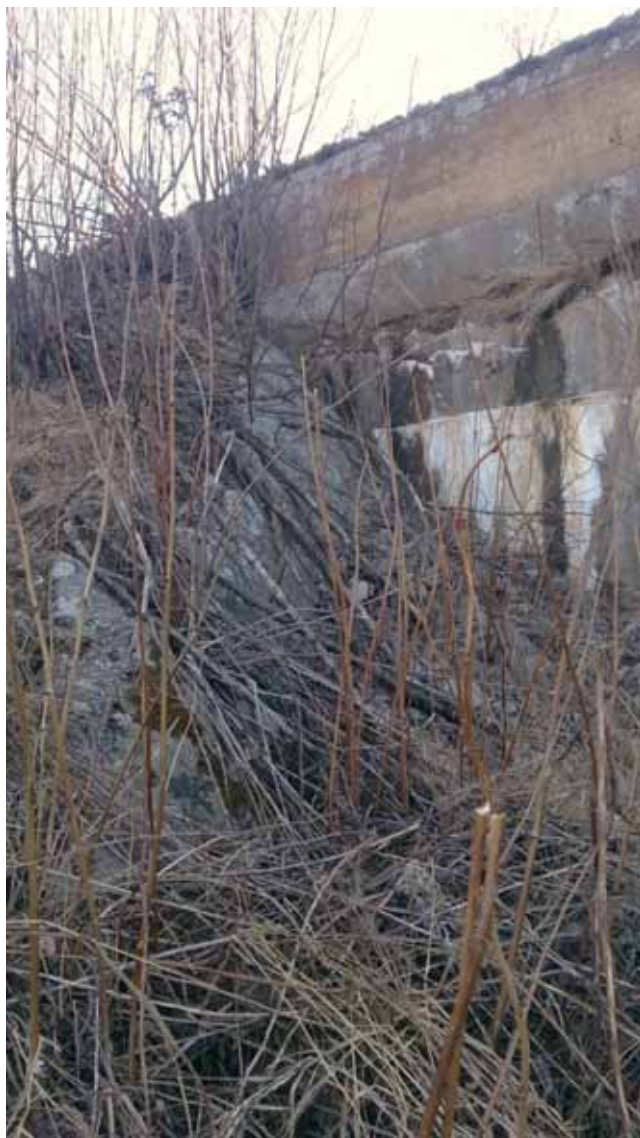
Figur 17. Den stensatta ytan på norra delen av brons västra sida är knappt urskiljbar. Foto: Inga Blennå.
