SANKT OLOFS KAPELL I LJUSDAL

Antikvarisk medverkan vid tillbyggnad av tillgänglighetsanpassad entré med kapprum och toalett samt lastningsrum för bårbil

Ljusdals kyrka
Ljusdals socken
Ljusdals kommun
Gävleborgs län
2014–2016

Rapport 2017:11
Daniel Olsson

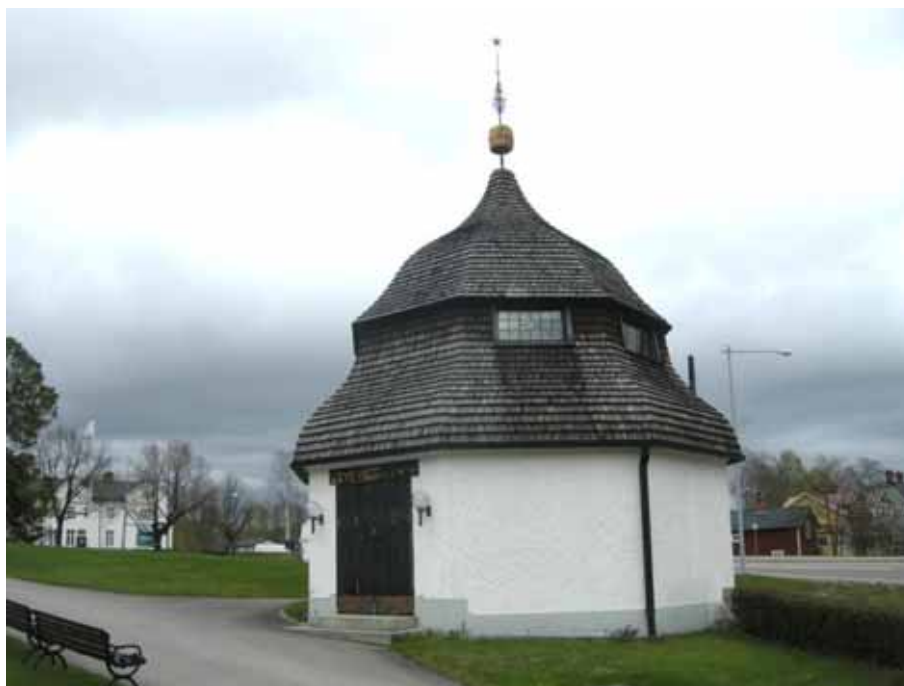
Figur 3. Kapellet från sydväst innan ombyggnaden. Foto: Daniel Olsson, Läns-museet Gävleborg 2015-05-08.

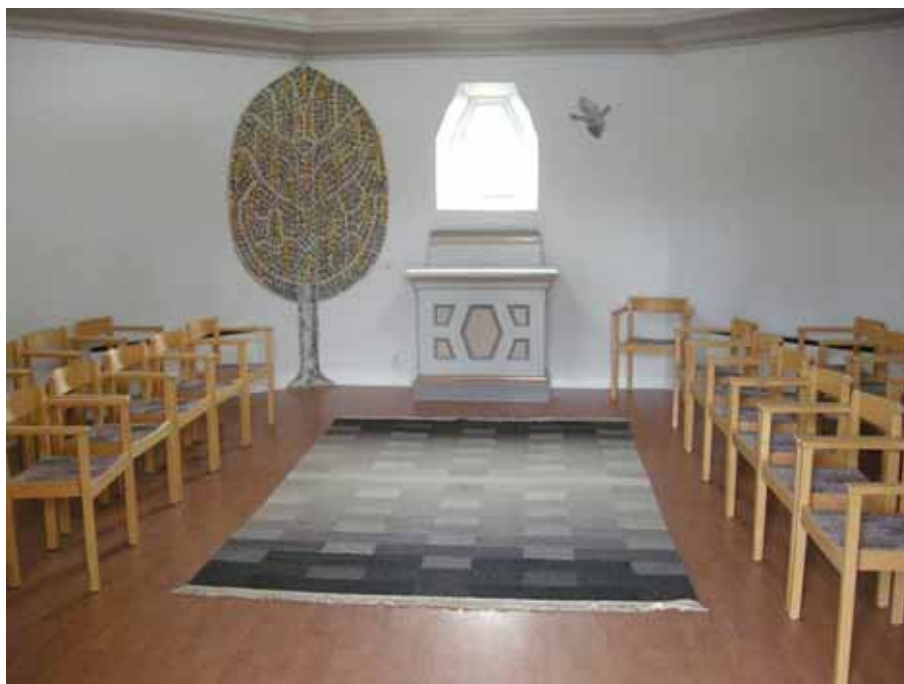
Figur 4. Kapellets interiör från väster före renoveringen. Under mattan återfinns kistlyften. Foto: Daniel Olsson, Länsmuseet Gävleborg 2015-05-08.

Kapellets interiör var i behov av en renovering. En fungerande ljudanläggning saknades. Det fanns även behov av att förse kapellet med ett nytt värmesystem. I källarvåningen fanns fuktproblem på väggarna i beredningsrummet.

Ömtåliga inventarier flyttades bort eller täcktes över innan arbetet påbörjades. Det befintliga laminatgolvet togs bort och ersattes av ett klinkergolv av samma fabrikat som i den norra tillbyggnaden. Vid omläggningen togs särskild hänsyn till att det väggfasta mosaikkonstverkets signatur inte skulle döljas av det nya golvet och så blev inte heller fallet. Luckan för kisthissen har klätts med ek. I väggen mot den korta glasade gången mot kapprummet har en öppning tagits upp och lagningar och ommålning har skett i anslutning till denna ingång. Till väggen mot norr har en väggfast ljudmöbel av ek specialtillverkats. Ovanför denna finns en ny väggfast hylla av ek med plats för två rader med psalmböcker. De tidigare elradiatorerna som satt uppsatta på väggarna har tagits bort och lagningar har utförts på väggarna där radiatorerna tidigare var uppsatta.

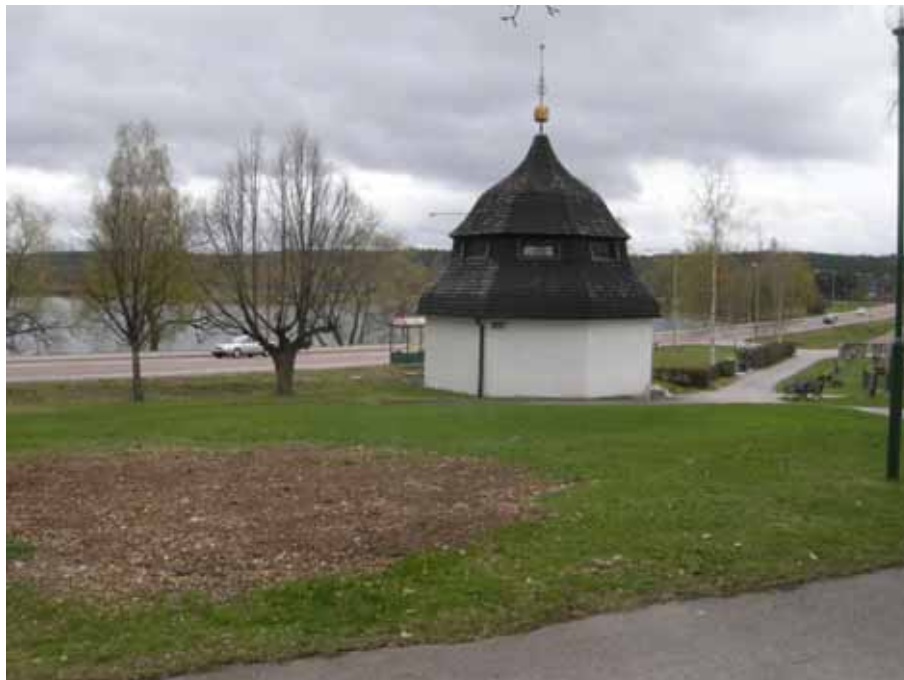
*Figur 5. Kapellet från nordväst med platsen för den blivande tillbyggnaden.
Foto: Daniel Olsson, Länsmuseet Gävleborg 2015-05-08.*

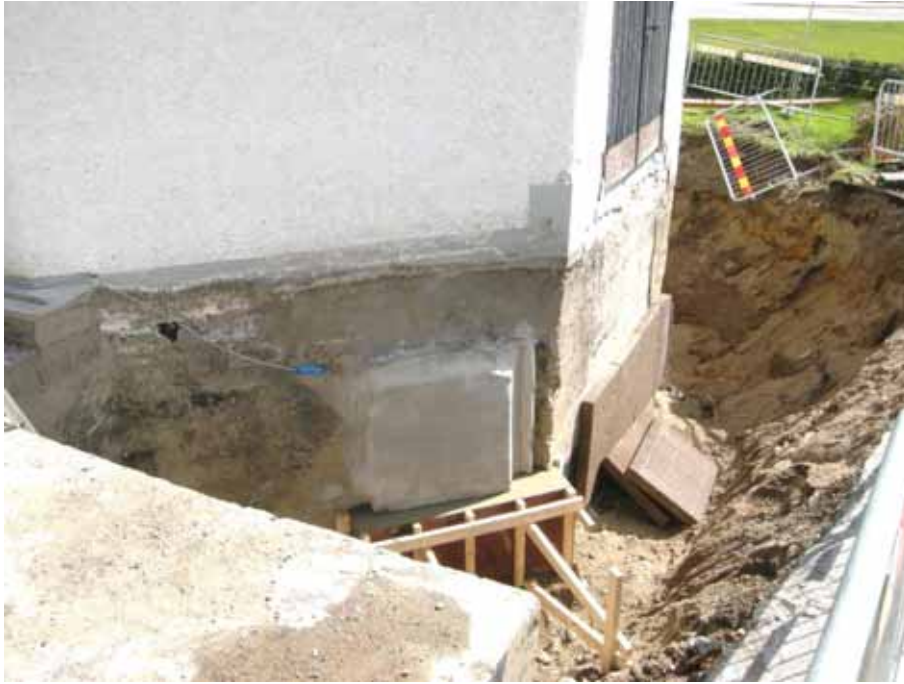
Figur 6. Detalj av grunden kring kapellet från nordväst under pågående dräneringsarbete. I förgrunden till vänster skymtar ett hörn av det underjordiska bårhusets gjutna konstruktion. Foto: Daniel Olsson, Länsmuseet Gävleborg 2015-06-01.

Arbetet vid kapellet inleddes i maj 2015 med grävning med maskin kring byggnadens grund för att förbättra dräneringen kring byggnaden och utrusta källargrunden med en isolerande skiva av märket Isodrän. Den befintliga dränerledningen visade sig dock fungera väl och behölls därför orörd. Återfyllning närmast källargrunden utfördes därefter med singel. Den hundra år gamla gjutna kulverten till kyrkan, som inte längre används, kortades av närmast gravkapellet och väggen mot kapellets källare gjöts igen.

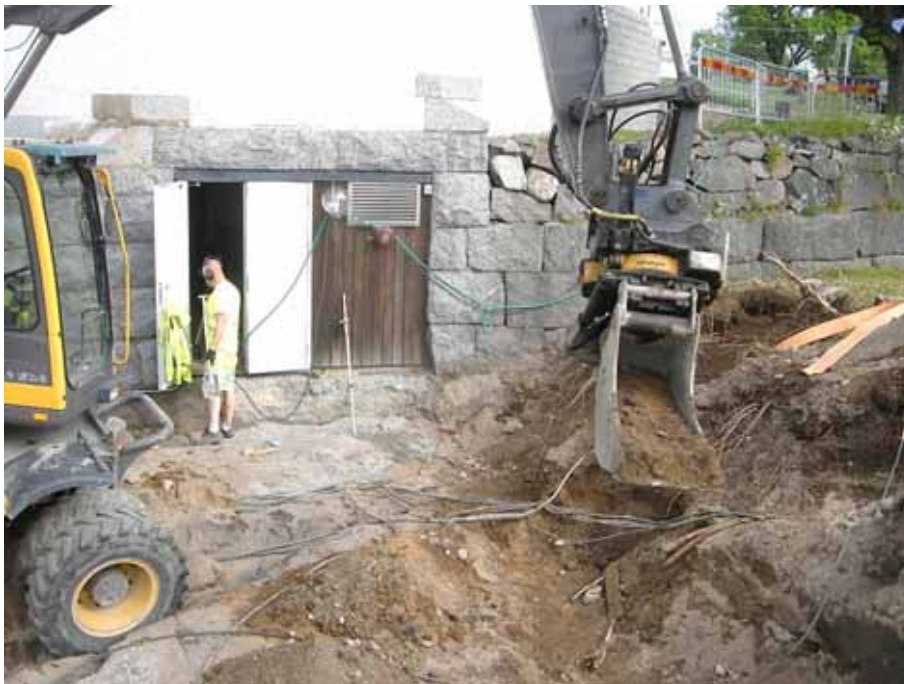
När detta arbete var klart frilades den underjordiska bårhusdelens tak, vilket skulle fungera som grund till kapellets blivande norra tillbyggnad. Grävarbete utfördes sedan på platsen för den planerade tillbyggnaden mot sydöst. Det visade sig dock att det fanns väldigt många ledningsdragningar med olika typer av kablar i marken intill gravkapellet vilket väsentligt försvårade grävarbetet.

Figur 7. Detalj av grävarbetet öster om kapellet med mängder av ledningar som påträffades i marken. Foto: Daniel Olsson, Länsmuseet Gävleborg 2015-06-01.

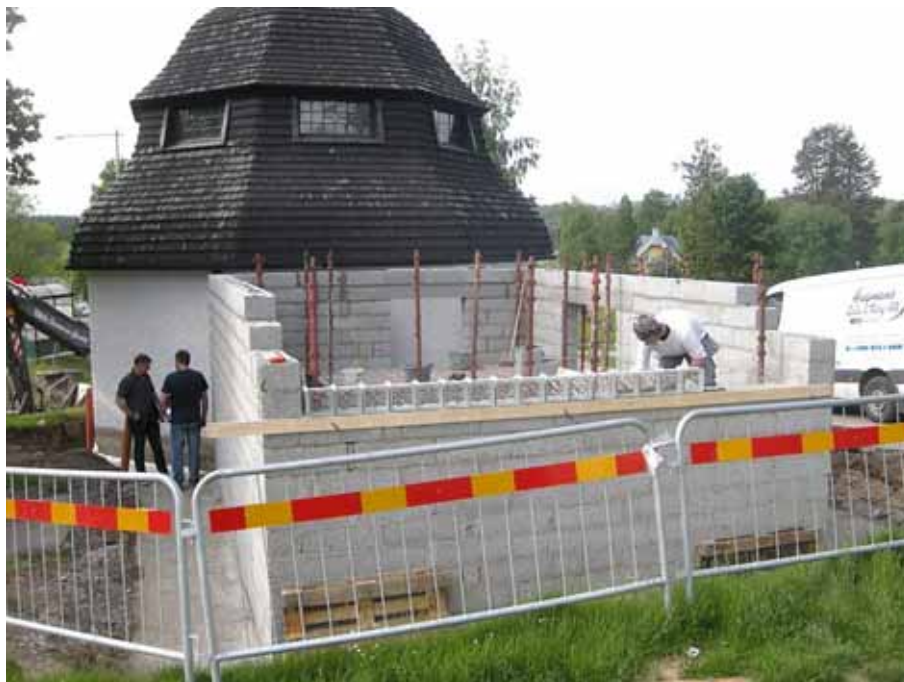
Figur 8. Uppmurning av betongglasraden i gravkapellets norra tillbyggnad. Foto från norr. Foto: Daniel Olsson, Länsmuseet Gävleborg 2015-06-24.

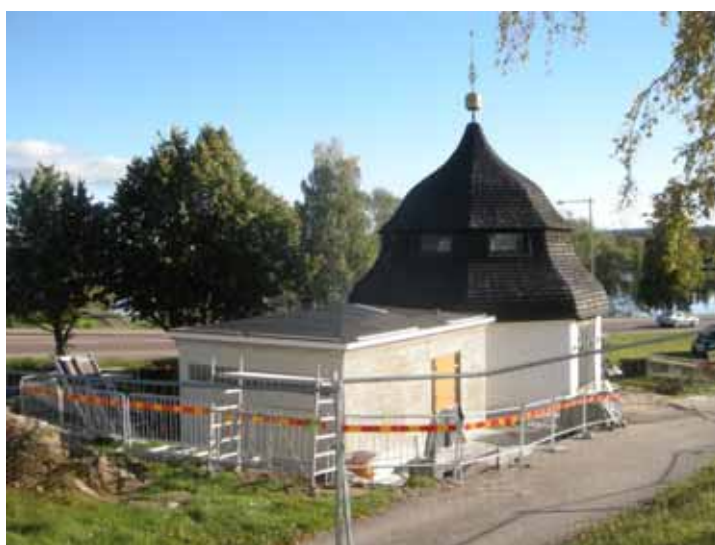
Figur 9. Gravkapellet med den norra tillbyggnaden från nordväst. Foto: Daniel Olsson, Länsmuseet Gävleborg 2015-09-28.

Denna tillbyggnad, som är av storleken 6,7 x 4,8 meter, har anpassats i längd efter det underliggande bisättningsrummet. Väggarna längs kortsidorna har således murats rakt ovanpå bisättningsutrymmets ytterväggar. Ytterväggen har utformats med en låg grå sockel och grovt spritputsade fasader i vit kulör, lika den befintliga byggnaden. Mellan kapprummet och kapellet finns en kort glasad gång. Fönster- och dörrpartier är utförda av oljad ek. Toaletten och förrådet får dagsljus via ett högt placerat glasparti av glasbetongblock i den norra fasaden. Takfoten är profilerad och taket har utformats som ett lågt firsidigt tak klätt med dubbelfalsad kopparplåt. Takavvattningen utfördes också av samma material. Den norra tillbyggnaden har utrustats med fasadbelysning som lyser upp väggpartiet vid tillbyggnadens entré.

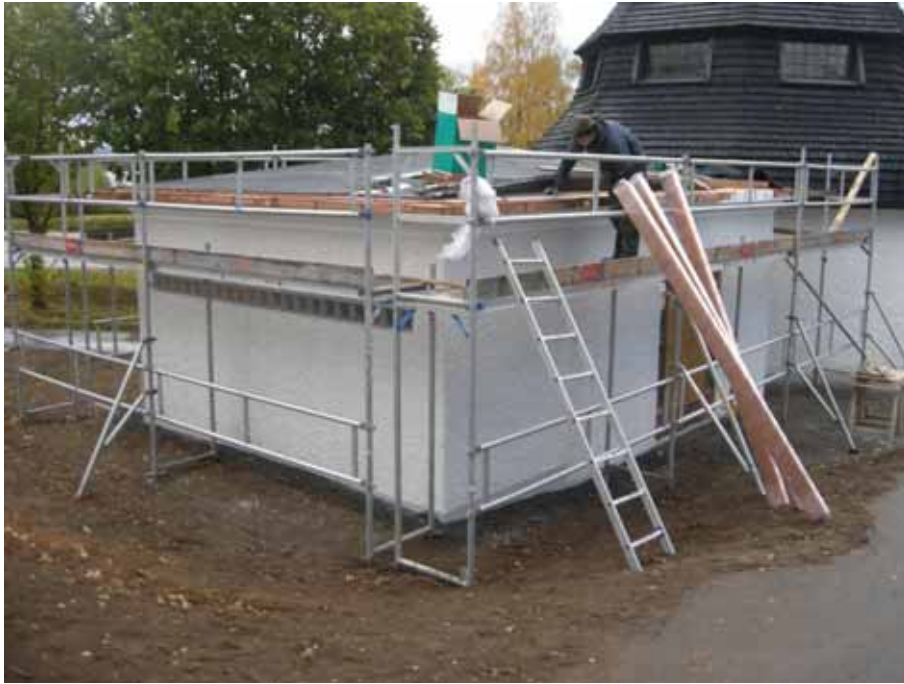
Figur 10. Den norra tillbyggnaden från nordöst under pågående arbete med koppartaket. Foto: Daniel Olsson, Länsmuseet Gävleborg 2015-10-22.

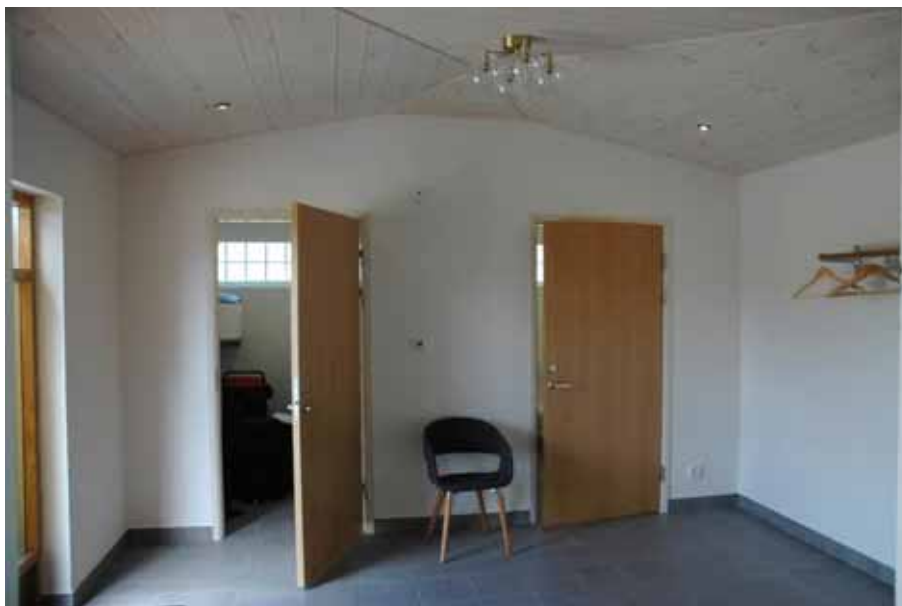
Figur 11. Kapprummet från söder med toaletten till höger och förrådet till vänster. Foto: Daniel Olsson, Länsmuseet Gävleborg 2016-06-29.

Kapprummet och den glasade gången, toaletten och förrådet har klinkergolv av fabrikatet Marte Raggio Di Luna Grå och varje platta är av storleken 0,25 x 0,25 meter. Väggarna är slätputsade i ljus kulör och taket utgörs av en slätspontad träpanel. För att skapa ett luftigare kapprum utfördes rummet med fullhöjd dvs ända upp till yttertaket och inte med ett plant innertak, vilket var den ursprungliga tanken. I rummet finns traditionell kapprumsinredning i massiv oljad ek. Toaletten är tillgänglighetsanpassad med därtill bruklig inredning. I förrådet finns plats för städutrustning. I kapprummet, toaletten och förrådet finns golvvärme placerad under klinkergolvet.

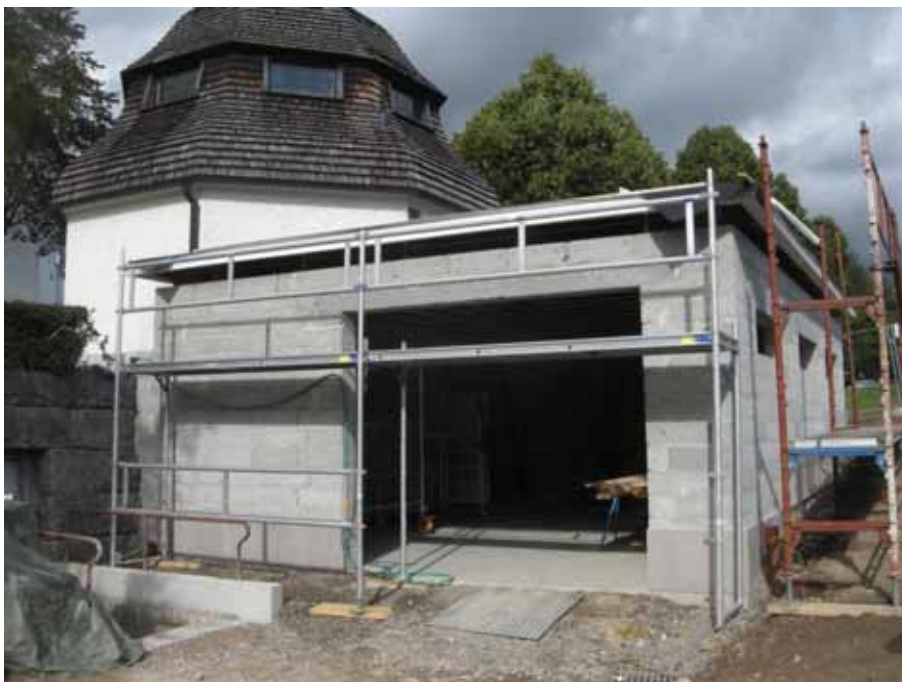
Figur 12. Den sydöstra tillbyggnaden från sydöst under pågående byggarbete. Foto: Daniel Olsson, Länsmuseet Gävleborg 2015-09-23.

På platsen för denna tillbyggnad skedde först fyllning med dränerande material samt isolering med markskivor. På detta underlag gjöts en platta av betong. En brunn har höjts för att komma i nivå med det nya golvet. Tillbyggnadens storlek är 9,0 x 6,4 meter. Väggarna har murats av lättbetongblock och försetts med en sockel av skivor av grå råkliven bohusgranit på den nedersta delen. Övriga delar av fasaderna har putsats med en grov spritputs i vit kulör. Porten mot sydväst har utförts som en vitlackerad elektriskt styrd skjutport. Mot sydöst finns ljusinsläpp i form av betongglas. Taket har utformats som ett pyramidformat tak med dubbelfasad kopparplåt med tillhörande takavvattning. Denna tillbyggnad består av ett rum. Golvet utgörs av ett betonggolv medan väggarna är putsade i vit kulör. Innertaket är pyramidformat. De föreslagna akustikskivorna i taket utgick. Det inritade förrådsrummet i lastningsrummet uppfördes inte, då det ansågs att detta utrymme annars lätt skulle kunna hamna i vägen vid urlastning från bårbilar.

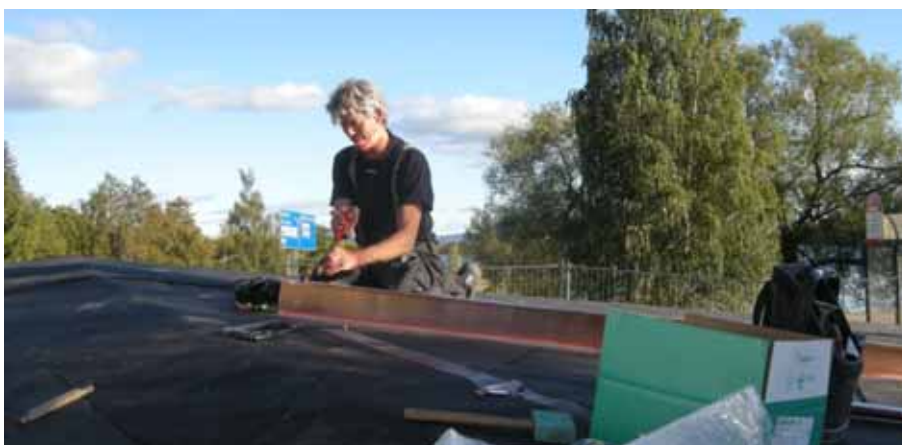
Figur 13. Plåtarbete på den sydöstra tillbyggnadens tak. Foto från söder. Foto: Daniel Olsson, Länsmuseet Gävleborg 2015-09-28.

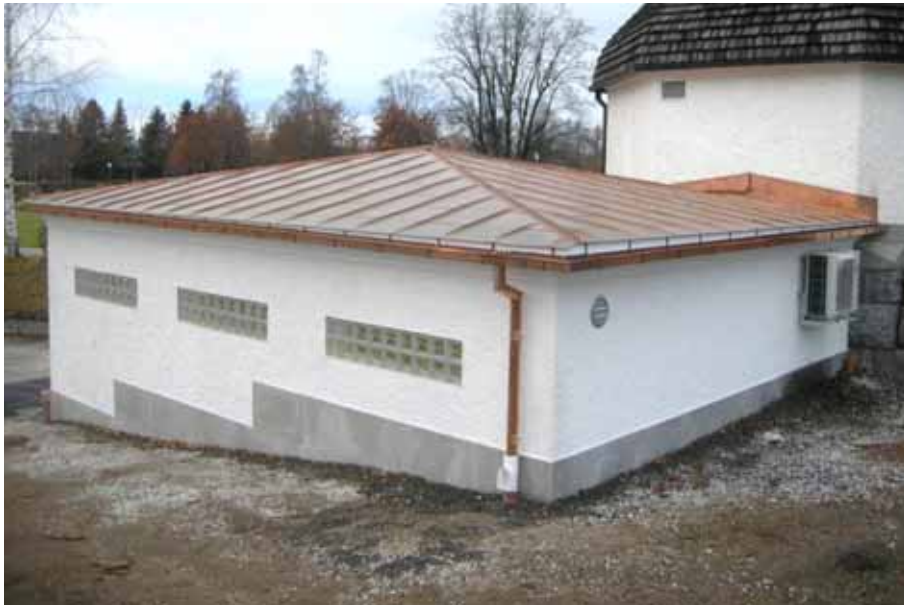
Figur 14. Den sydöstra tillbyggnaden från öster. På den nordöstra väggen ses kapellets värmepump. Foto: Daniel Olsson, Länsmuseet Gävleborg 2015-11-18.

Uppvärmningen sker med värmepump både i inlastningsrummet och på plan två i den ursprungliga byggnaden. Båda dessa inneenheter som är av märket Mitsubishi försörjs med en gemensam värmepump av samma fabrikat. Denna har placerats uppsatt på fasaden norr om kapellets sydöstra tillbyggnad. Avsikten var ursprungligen att uteenheten skulle placeras öster om den korta glasade gången till kapellet, men då denna del efter önskemål från församlingen gjordes glasad både mot öster och väster kunde inte värmepumpen placeras på den tilltänkta platsen. Värmepumpen kan sommartid ställas om så att den vid behov istället levererar kyla till de båda våningarna. Kapellet värms även upp med golvvärmeslingor av el placerade under det nya klinkergolvet. Kapprummet, toaletten och förrådet i tillbyggnaden mot norr har motsvarande elslingor placerade under golvet och utgör i denna del den enda uppvärmningsanordningen.

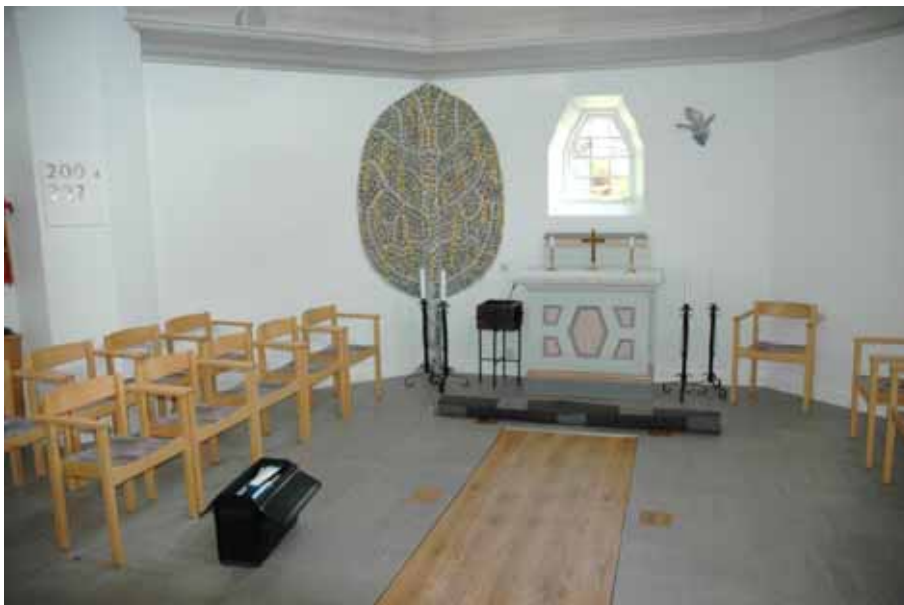
Figur 15. Kapellets interiör från väster efter byte av golvmaterial. Foto: Daniel Olsson, Länsmuseet Gävleborg 2016-06-29.

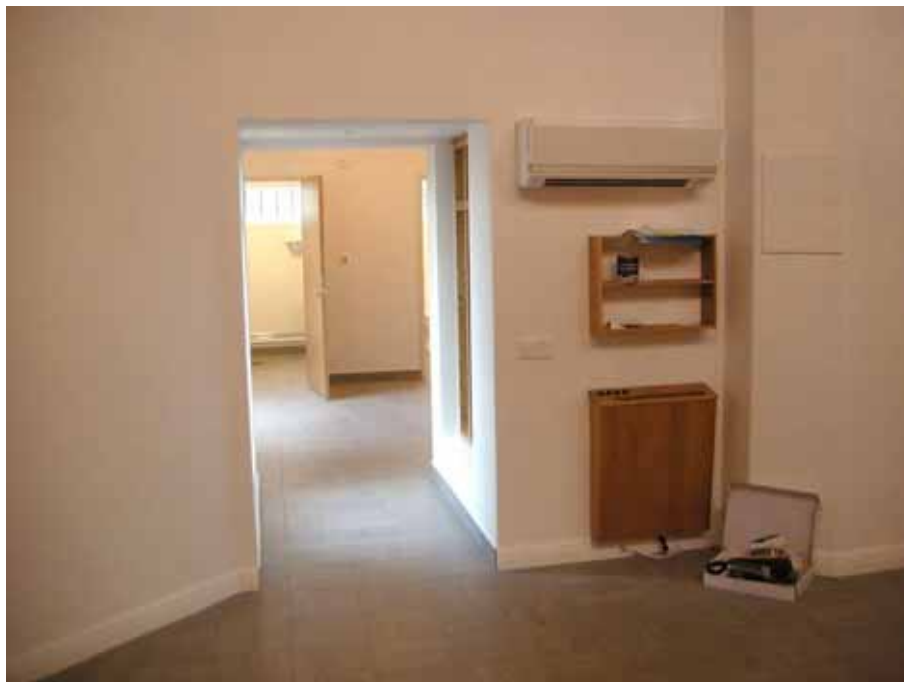
Figur 16. Kapellets interiör från söder med öppningen i väggen mot den korta glasade gången till kapprummet och till höger om denna öppning ljudmöbeln, psalmbokhyllan och värmepumpens inneenhet. Foto: Daniel Olsson, Läns-museet Gävleborg 2015-11-18.

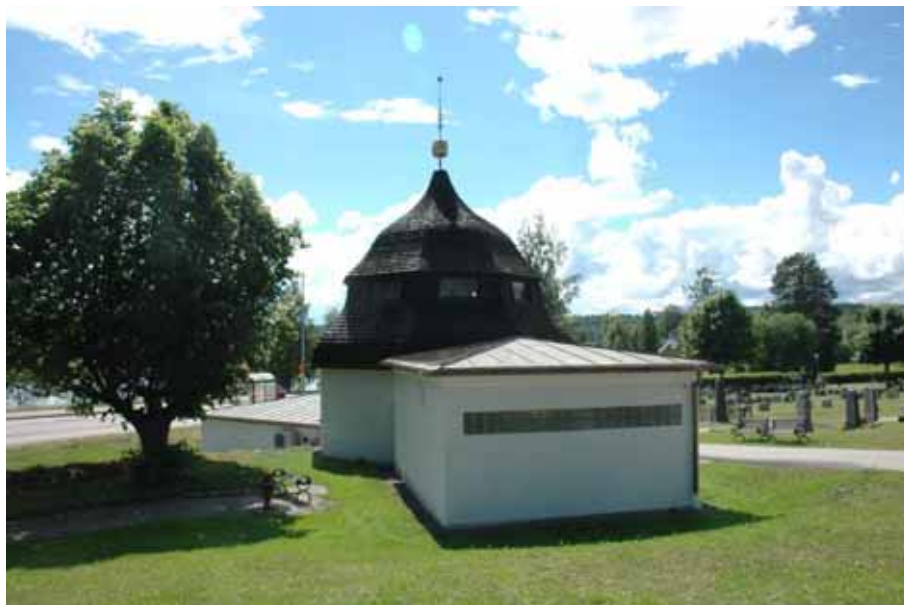
Figur 17. Kapellet från norr med den nya tillbyggnaden mot norr efter justering av marknivåer kring byggnaden. Foto: Daniel Olsson, Länsmuseet Gävleborg 2016-06-29.

De asfalterade ytorna i anslutning till gravkapellet har återställts. Vid den norra tillbyggnadens entré har marken asfalterats. Det diskuterades om det skulle behövas någon form av räcke då det finns en viss höjdskillnad mellan körvägen mot kyrkan och den asfalterade ytan vid den nya entrén. Det beslöts dock att det inte skulle sättas upp något räcke då det skulle kunna vara i vägen för både transporter till kyrkan och snöröjning.

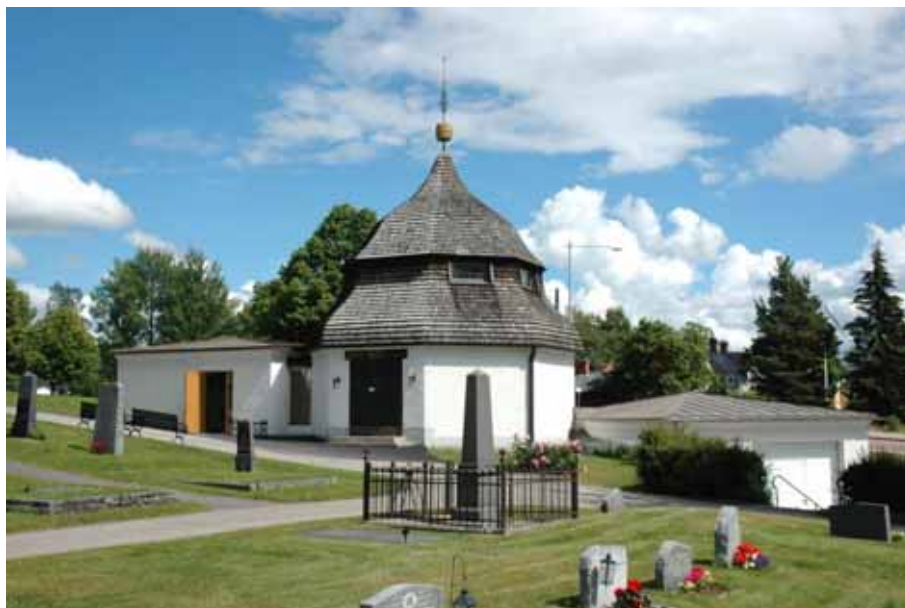
Figur 18. Gravkapellet och de två färdigställda tillbyggnaderna från sydväst. Foto: Daniel Olsson, Länsmuseet Gävleborg 2016-06-29.
