# SKOGENS CEREMONIPLATS

Antikvarisk medverkan vid renovering av byggnad och anläggande av ceremoniplats

Skogskyrkogården  
Gävle stad och kommun  
Gävleborgs län  
2017

Rapport 2017:16  
*Ulrika Olsson*

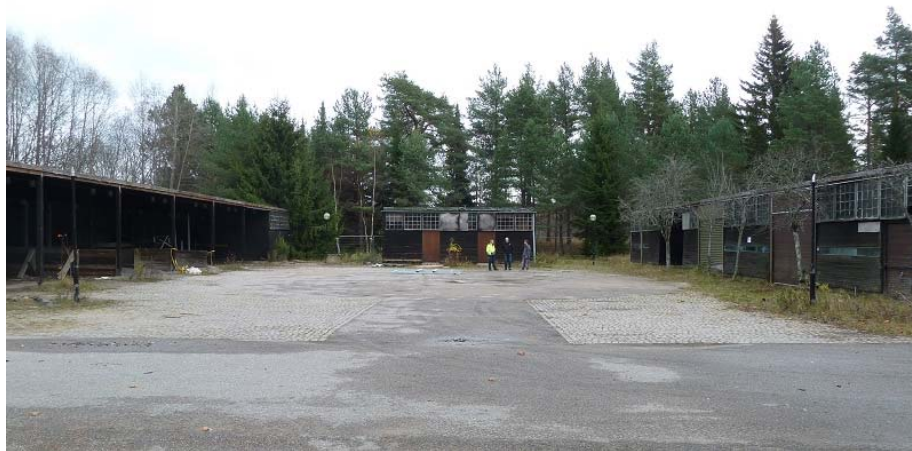
*Figur 3. Området vid projektstart. Byggnaden i mitten rymde ursprungligen personalutrymmen, och har under detta projekt renoverats. Övriga byggnader har rivits. Foto: 2014-11-09.*

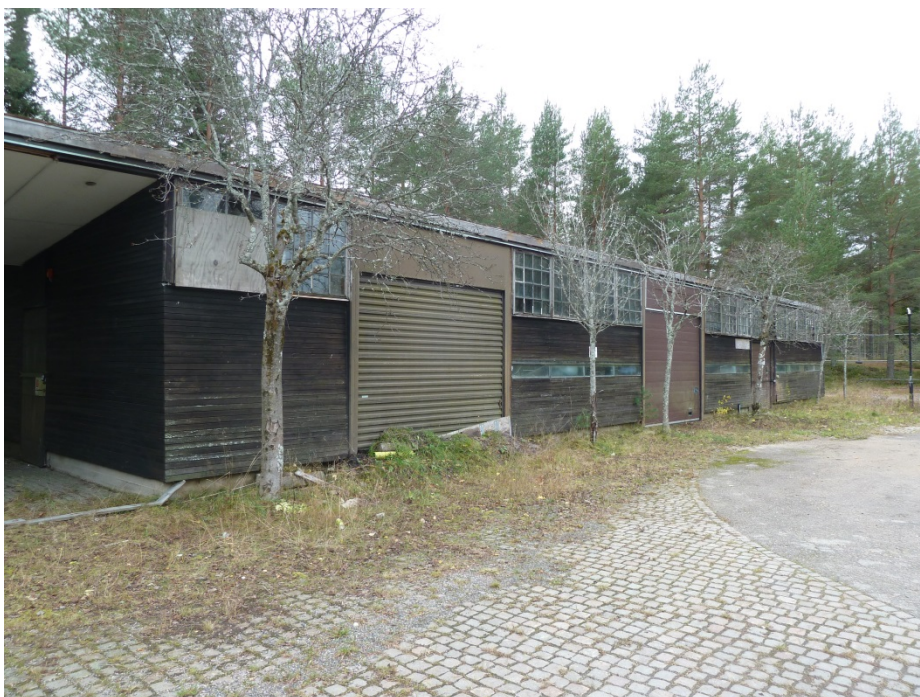
*Figur 7. Den södra längan vid projektstart. Foto: 2014-11-09.*

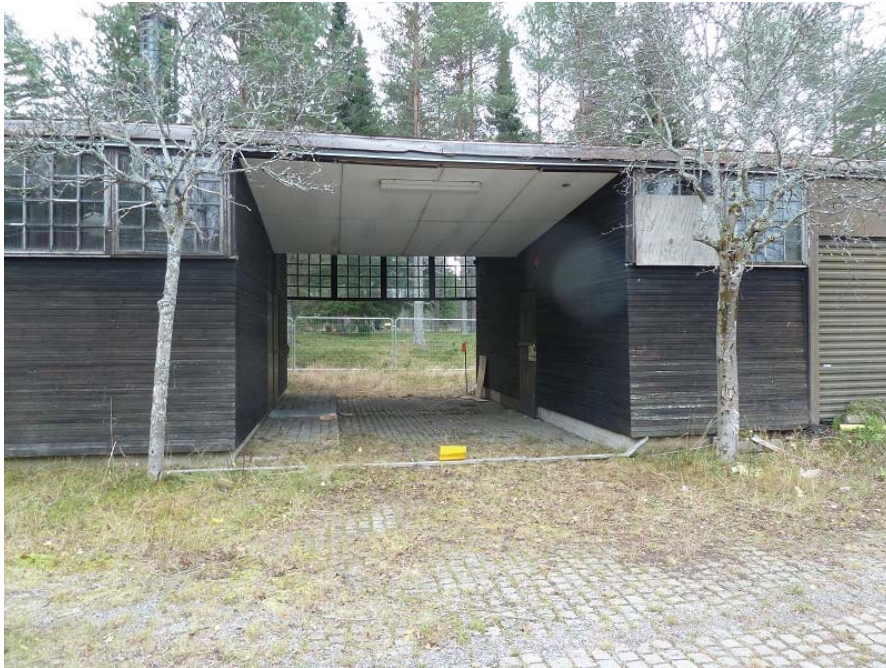
*Figur 8. Vid projektstart, portal i den södra längan. Foto: 2014-11-09.*

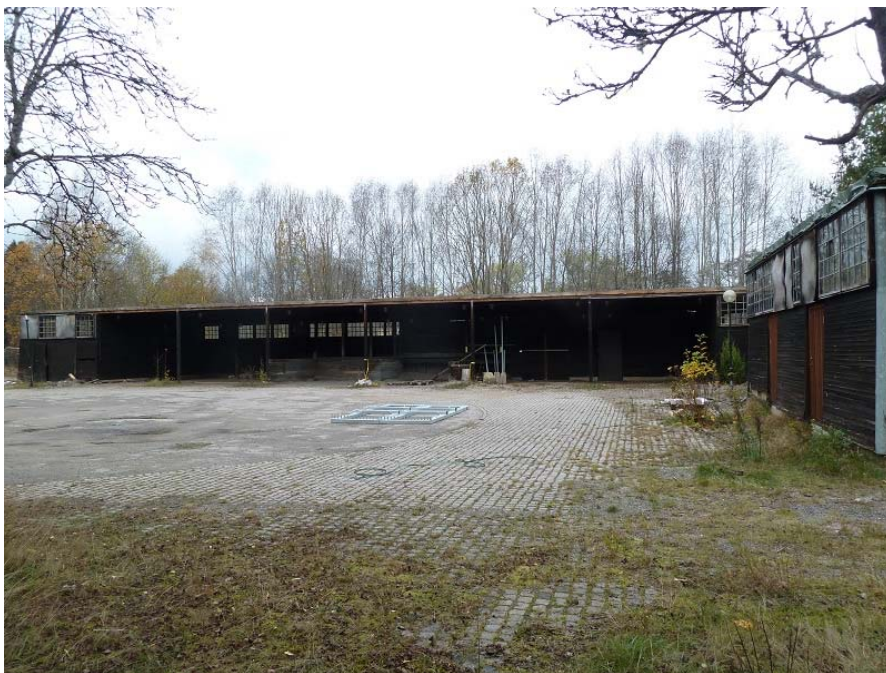
*Figur 9. Den norra längan vid projektstart. Till höger syns byggnaden som renoverats inom detta projekt. Foto: 2014-11-09.*

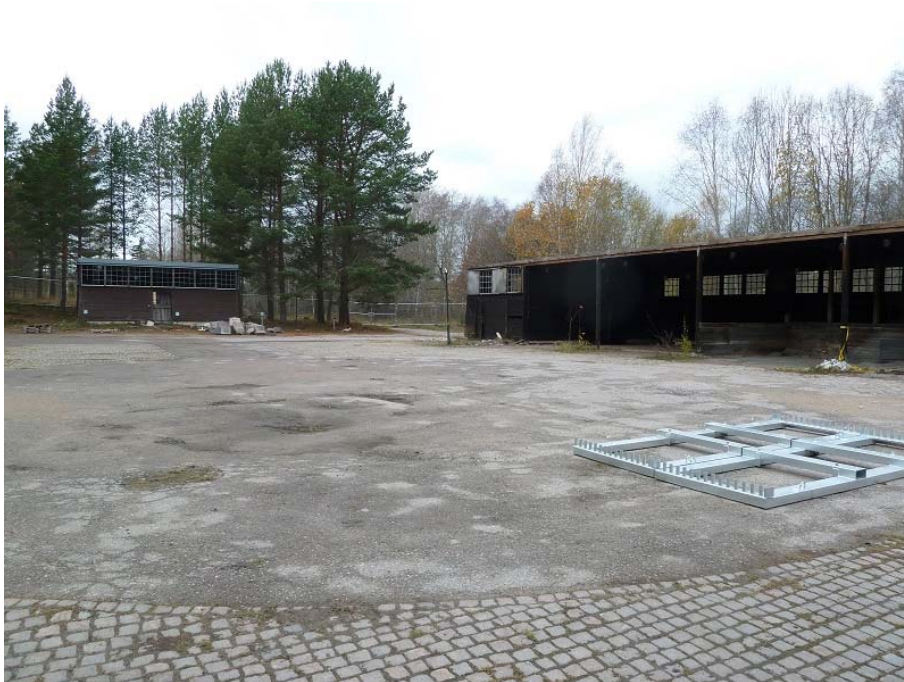
*Figur 10. Bränsleförrådet och den norra längan vid projektstart.  
Foto: 2014-11-09.*

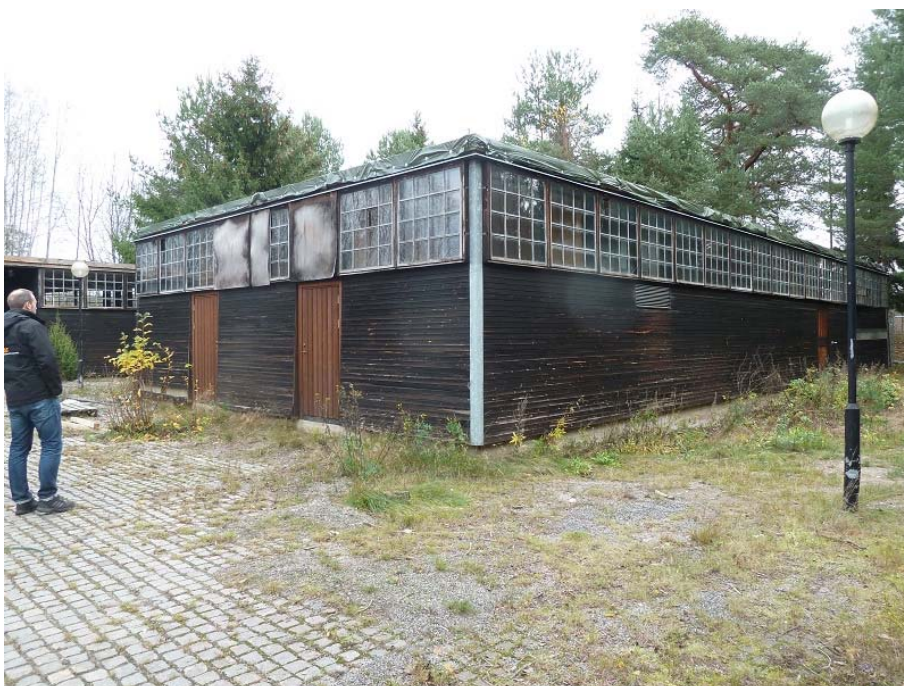
*Figur 11. Byggnaden med personalutrymmen innan påbörjad renovering.  
Takfotens plåtinklädnad i koppar saknades efter en stöld. Byggnadens  
övriga ytskikt var i stort behov av underhåll. Foto: 2014-11-09.*

Takavvattningen, som leds ner i takets mitt, och ner genom huset, är bytt. Taket har lagts om. Cirka 30 kvm takpanel är bytt. Dessa delar är framförallt koncentrerade kring takets lågdel i mitten. Taket har lagts om med ny tätskiktsduk av typ Mataki. Takfoten har klätts med ny kopparplåt i utförande likt ursprungligt.

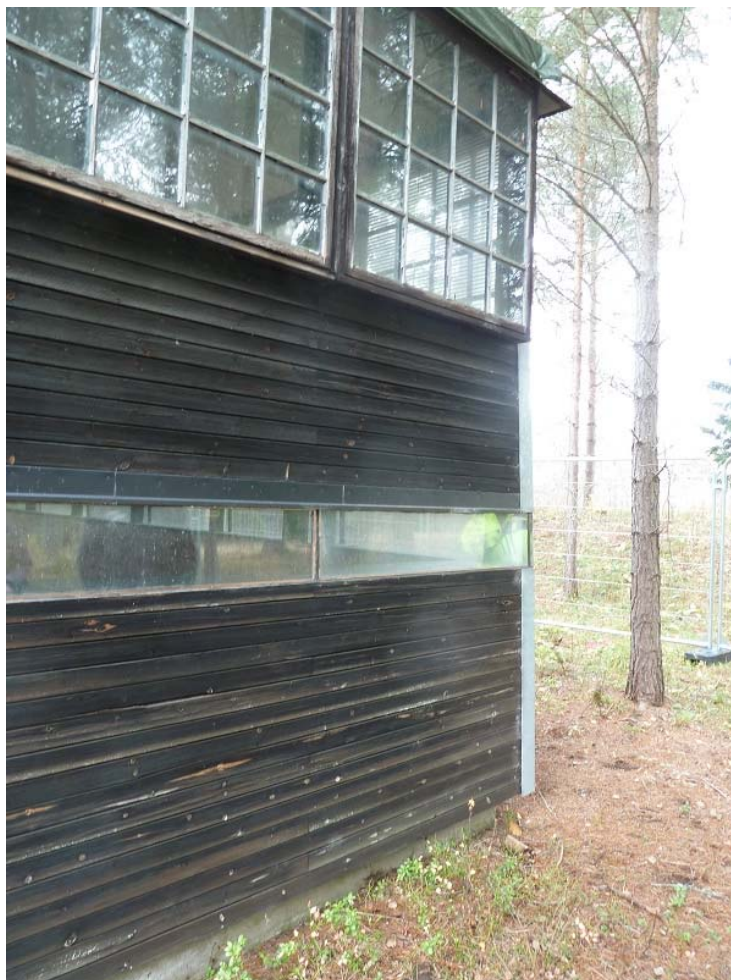
*Figur 12. Byggnaden med personalutrymmen innan påbörjad renovering. Här syns plåtinklädnaden av hörnen, vilken tillkommit under modern tid, samt fönsterbågarnas och fönsterbandens eftersatta skick. Foto: 2014-11-24.*

Skadad panel på fasaderna har lagats i med nytt virke i samma dimensioner och med samma ytbehandling som omkringliggande ytor. Cirka 18 kvm har lagats i. Nytt virke har återanvänts från fasaderna i de numera rivna byggnaderna. Den i sen tid tillkomna plåtskoningen på byggnadens hörn har tagits bort och de ursprungliga gerade hörnen är nu åter synliga. Fasaderna har målats svarta med Jotuns Trebitt oljelasyr.

Av byggnadens 53 fönsterbågar har ungefär hälften renoverats. Resterande bågar var i allt för dåligt skick. De fönsterbågar som var i bäst skick på de numera rivna längorna, har renoverats och återanvänts i aktuell byggnad. Murket virke har lagats i med nytt, det gäller såväl spröjs som karmunderstycken. Totalt har omkring 15 lagningar gjorts på bågar. Bågarna har rengjorts, oljats, kittats och målats svarta med färg av fabrikat Demidekk Ultimate. I uppvärmda delar, som farstu, wc och elcentral har fönstren försetts med nya innerbågar med hela glas. Dessa är inmålade lika de äldre fönsterbågarna.

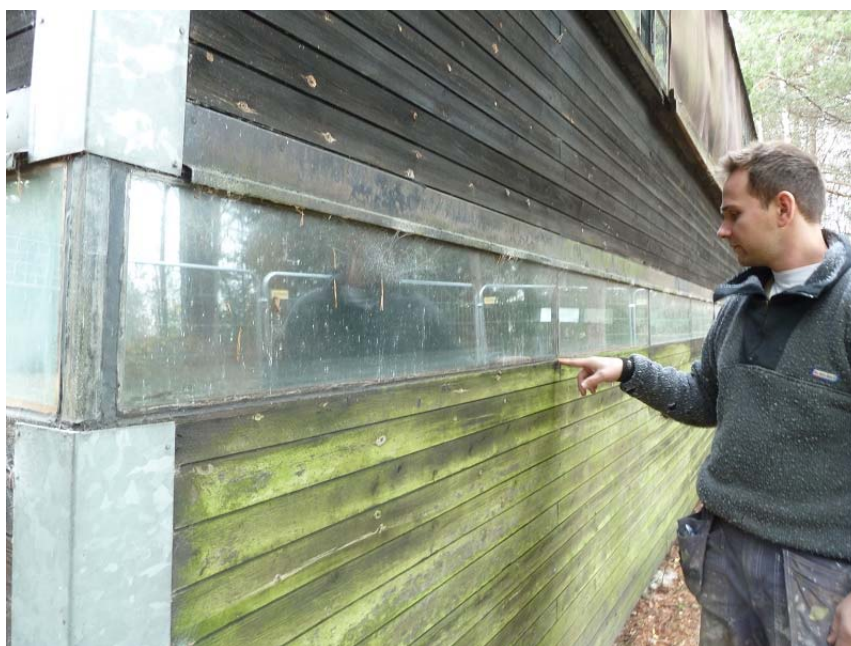
*Figur 13. Ragnar Didriksen, Didriksen Fina Hus AB, undersöker panel och fönsterband inför byggstart. Foto: 2014-11-09.*

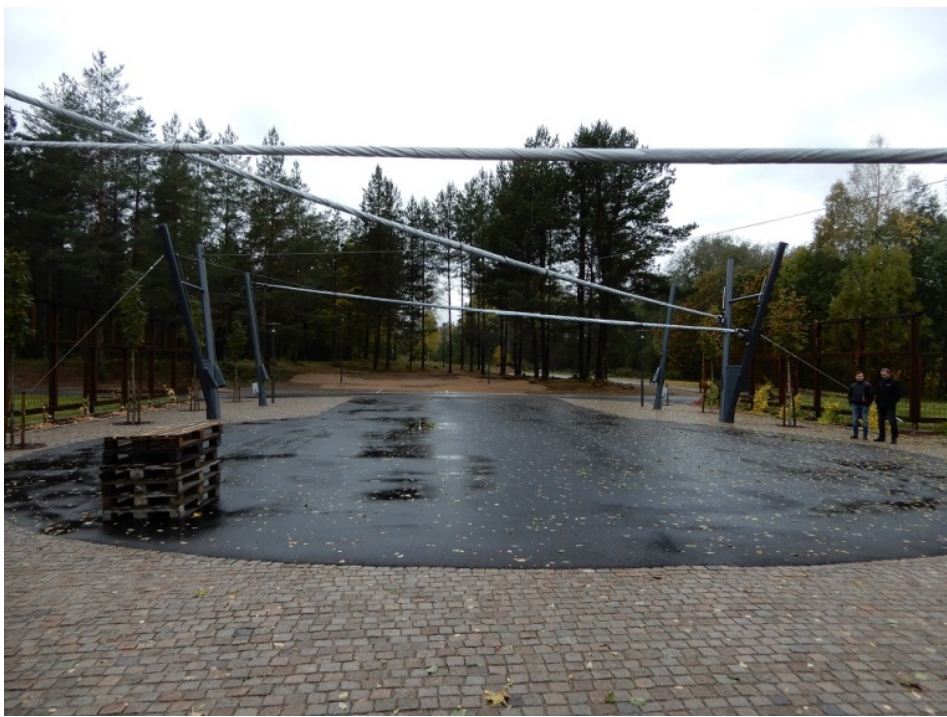
*Figur 18. Den asfalterade ytan ska enligt handlingarna beläggas med grusad asfalt, något som ej var gjort vid fototillfället 2017-10-10.*

Vid besiktningen 2017-10-10 var ceremoniplatsens mitt, ”rundel”, asfalterad likt omgivande bilnedfart och parkering. Enligt handlingarna ska ytan beläggas med grusad asfalt. Enligt Svenska kyrkan i Gävle är det ett arbete som kommer att utföras när marken satt sig.

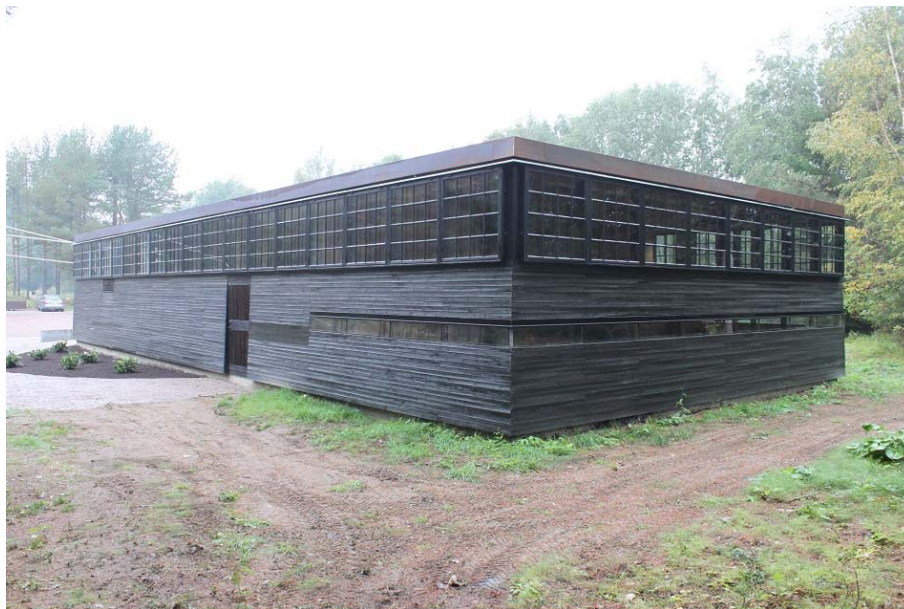
*Figur 19. Den ursprungliga byggnaden för personalutrymmen efter avslutade arbeten. Foto: 2015-09-24.*

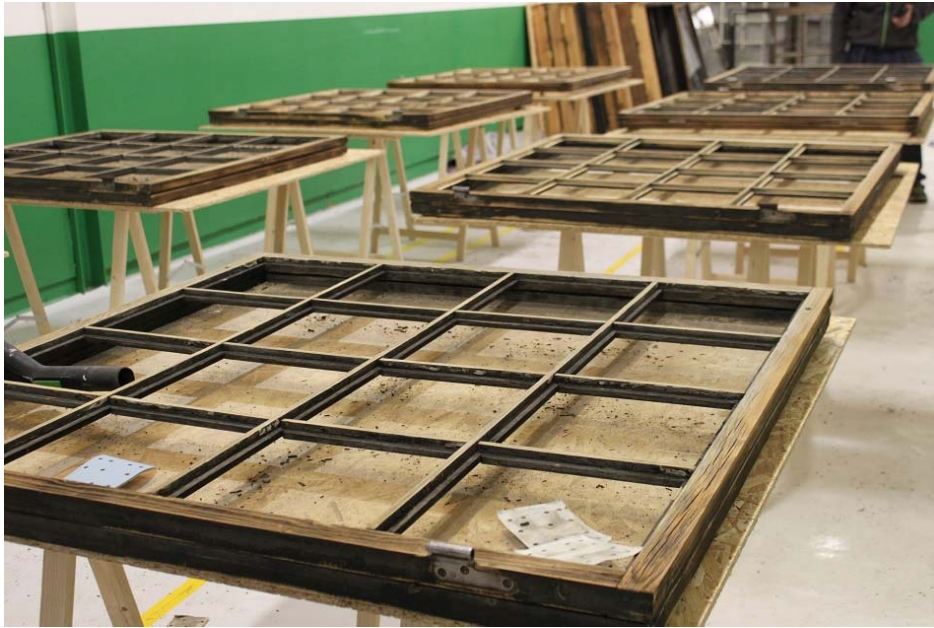
*Figur 20. Fönsterbågar på Didriksens verkstad under renovering.  
Foto: 2014-11-28.*

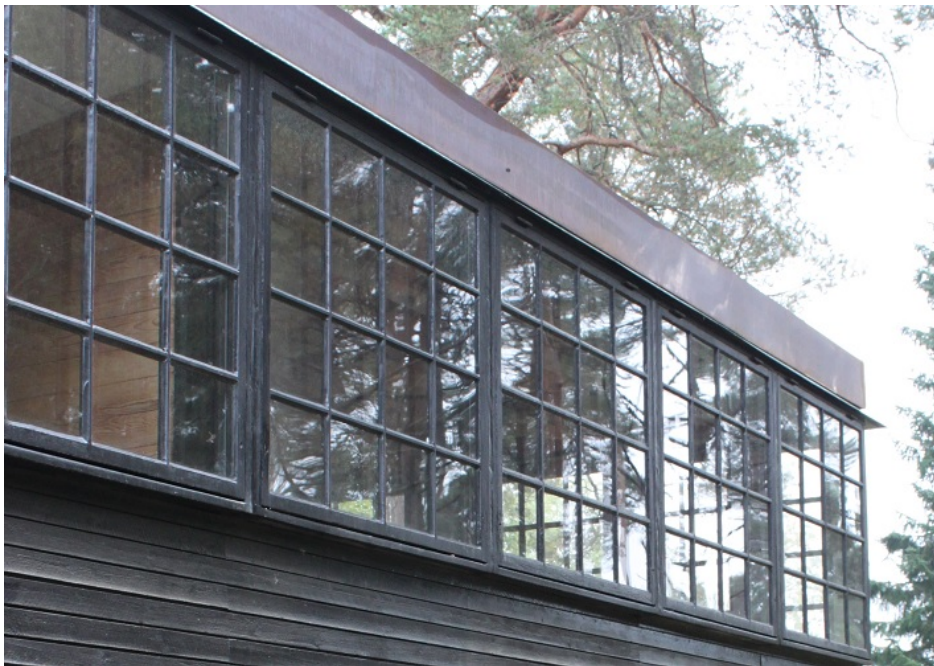
*Figur 21. Renoverade fönsterbågar på plats efter avslutade arbeten.  
Foto: 2015-09-24*

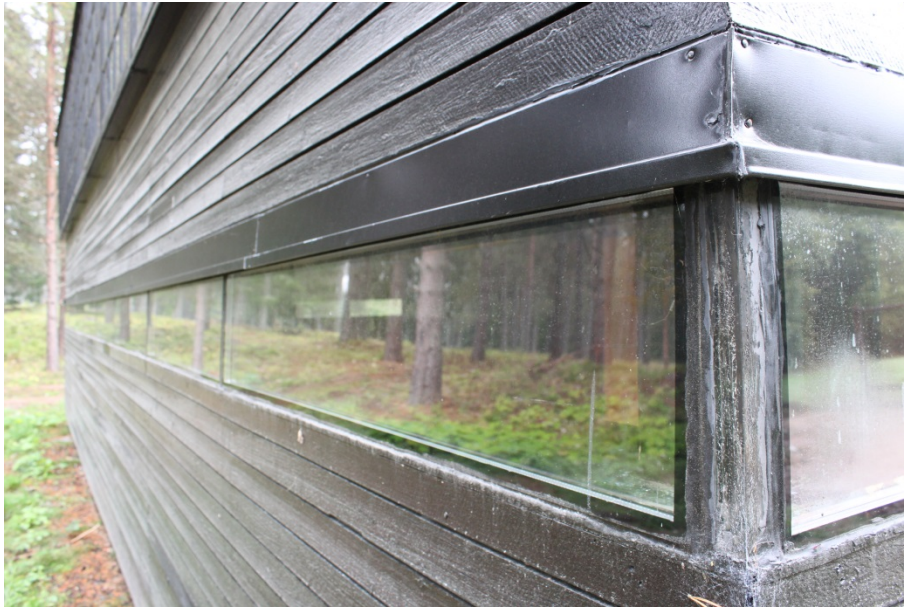
*Figur 22. Fönsterband med bytta glas och ny plåtskoning. Foto: 2015-09-24.*

Isolerglasen i den låga delen har bytts ut till nya likvärdiga glas och fönsterpartiets ovanliggande plåtskoning har nytillverkats i samma utförande som tidigare.

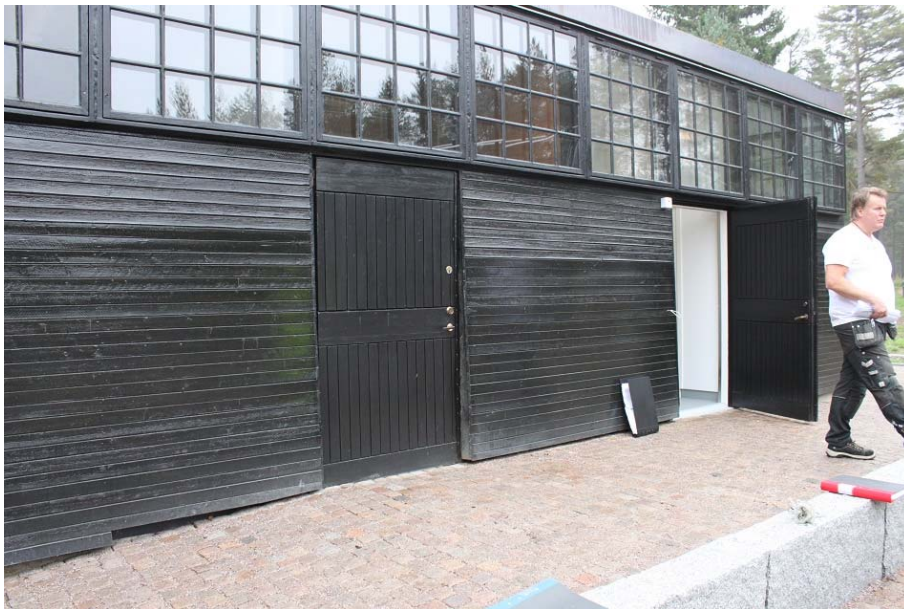
*Figur 23. De två dörrarna som vetter ut mot gårdsplanen. Foto: 2015-09-24.*

De två ytterdörrarna som vetter ut mot gårdsplanen mot väster har återanvänts från den högra längan. Dörren på byggnadens norra sidan fick erättas av en ny dörr efter att den blivit skadad under ett inbrott under projektiden. Dörren är klädd med panel likt övriga dörrar. Dörren på den södra sidan är ursprunglig. Samtliga dörrar är målade i svart kulör med färg av fabrikat Demidekk Ultimate.

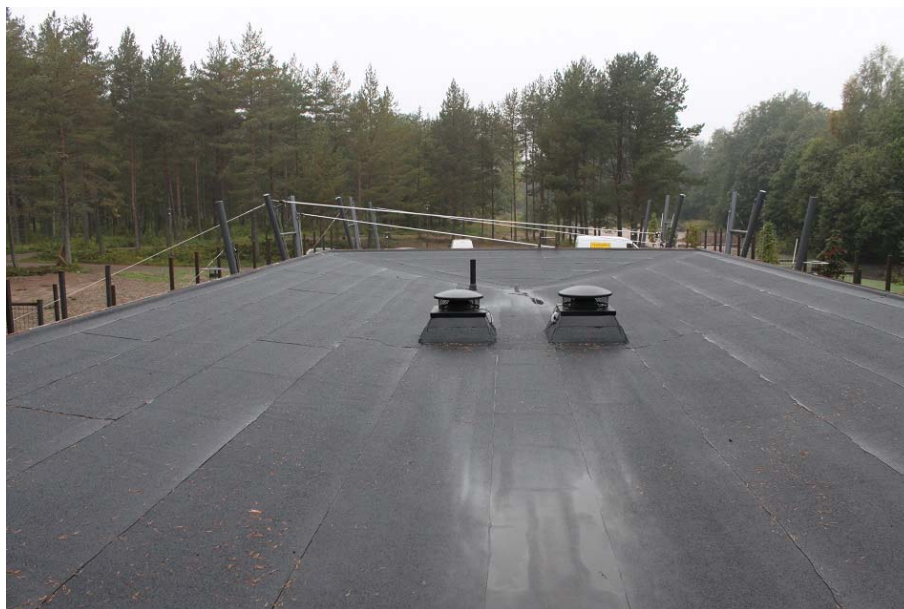
*Figur 24. Taket efter avslutade arbeten. Foto: 2015-09-24.*
