# JAKOBS KYRKAS NYA TORNTAK

Antikvarisk medverkan vid byte av kopparplåt på kyrkans tornhuv  
samt avfärgning av kyrktornets fasader

Hudiksvalls stad  
Hudiksvalls kommun  
Gävleborgs län  
2009–2010

Slutrapport  
Lst. Dnr: 433-169-09  
Tillstånd enligt Kulturmiljölagen

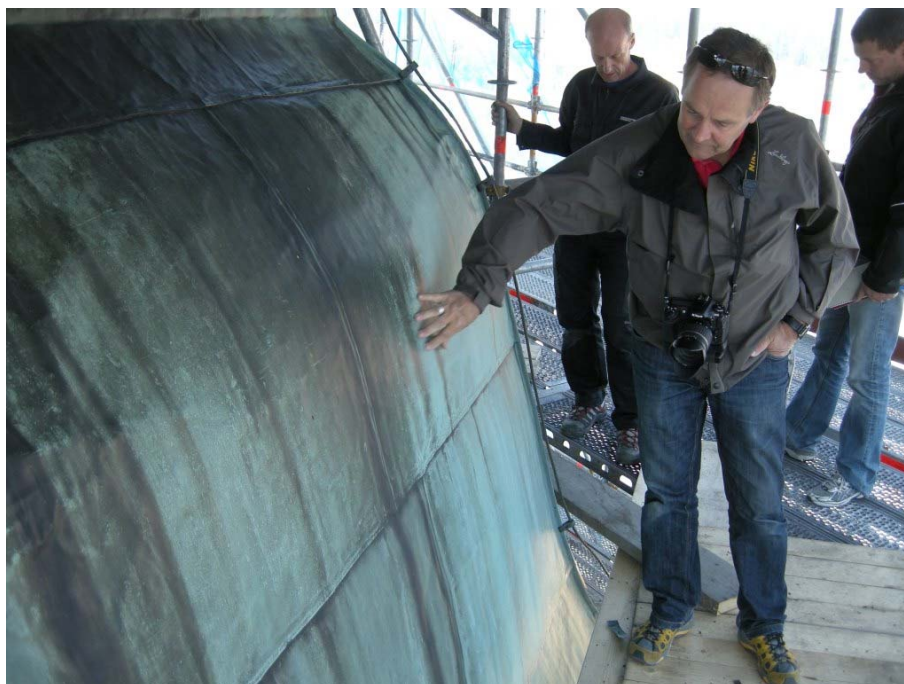
*Figur 5. Plåtkonsult Hans-Erik Olsson studerar plåttaket på den nedre lök-kupolen efter att byggnadsställningen kommit på plats. I bakgrunden Anders Svahn från församlingen och Jonas Karlsson, Cityplåt i Umeå AB. Foto: Daniel Olsson, Läns museet Gävleborg 2009-05-26.*

Hans-Erik Olsson påtalade att tornhuvens stora format på kopparplåtarna innebär att dessa kunde röra sig och inte låg dikt an mot underlaget. Särskilt påtagligt var detta på de båda lökkupolerna med stora svängda ytor. Rörelserna har orsakats av de temperaturväxlingar som uppstått när varm luft strömmat upp genom tornet och nått den kalla plåten. Dessa rörelser har i sin tur lett till många sprickor i plåtarna, både vertikala sprickor och s k stjärnsprickor, men även stor påkänning på falsarna. Tornhuven hade även ett flertal äldre bristfälliga lagningar som inte var korrekt utförda. Allt detta medförde att vid kraftig blåst fanns det risk att partier av plåttäckningen skulle kunna ha blåst ned.

Sammantaget kom Hans-Erik Olsson fram till att tornhuvens koppartäckning var i så dålig kondition och så svår att laga att han rekommenderade en omtäckning med ny kopparplåt på tornhuven i sin helhet.<sup>2</sup>

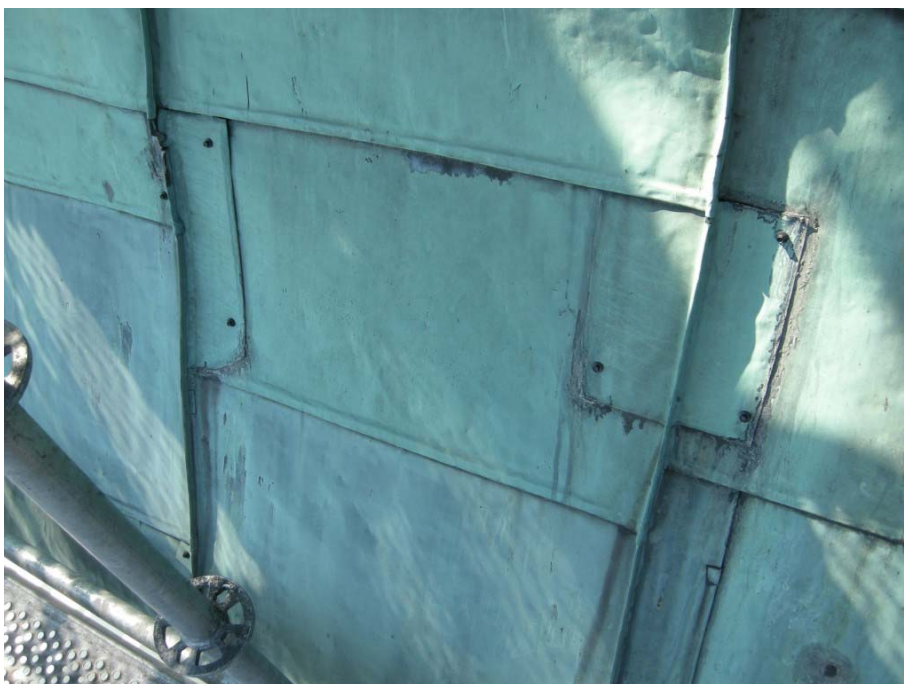
Klockkuporna hade ett antal brister vad gällde plåtens detaljanslutning. Urtavlornas skick behandlades inte i skadebeskrivningen. Vid luckorna på det nedre lanterninpartiet fanns brister i det ursprungliga utförandet, bland annat i form av felplacerade falsar och omlottskarvning. Luckorna var dessutom inte helt täta

*Figur 6. Detalj av torntaket med senare utförda lagningar med plåt. Foto: Daniel Olsson, Läns museet Gävleborg 2009-05-26.*

och det faktum att luckorna var öppningsbara medförde stora svårigheter att få dem täta. Vid äldre infästningar av olika former av smidesjärn på tornhuven fanns rostskador på många ställen. Tornets inspektionslucka var otät och detta gällde även infästningarna av tornhuvens stegpinnar av järn. Tornspirans översta del vid klotet hade en konstruktion som inte medgav att läckagevatten kunde rinna ut samt skador i skarvningar och falsar. Det kunde inte heller uteslutas att det kunde finnas rötskador i undertaket av trä.

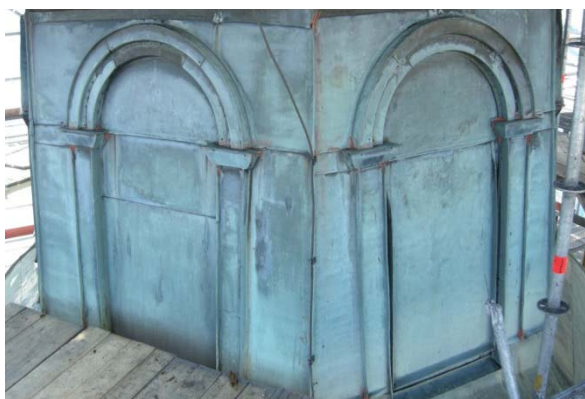
*Figur 8. Detalj av tornets övre rad med kopparklädda luckor innan renoveringen. Foto: Daniel Olsson, Läns museet Gävleborg 2009-05-26.*

Hålet för takluckan nära tornets översta del sattes igen med trä. Tornluckorna på de båda nivåerna i tornet har klätts in för att få dem täta och de är således inte längre öppningsbara. Den yttre utformningen är dock densamma som tidigare.

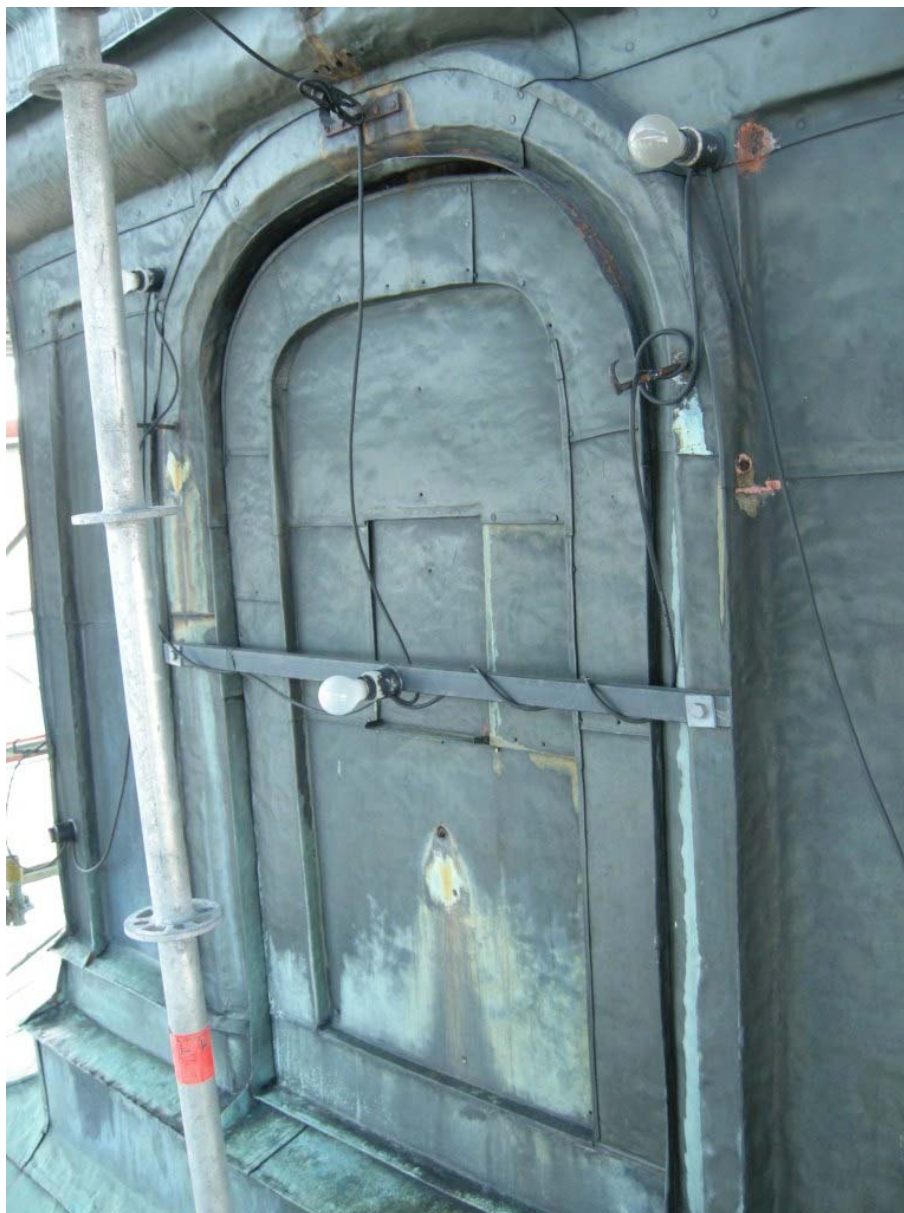
*Figur 9. Detalj av de tidigare belysningsarmaturerna med tillhörande lösa kablar i höjd med tornets nedre rad med luckor. Foto: Daniel Olsson, Läns-museet Gävleborg 2009-05-26.*

Sedan lång tid har tornet haft en tornhuvsbelysning som har bestått av ljuspunkter som tillsammans har bildat en krona kring tornhuven vilken traditionsenligt varit tänd ett antal veckor i samband med julhelgerna. Denna belysning bestod dock av löst hängande kablar och öppna glödlampsfästen. Då det inte fanns någon särskild skyddsanordning innebar byten av lampor således en stor risk för personskador då den som skulle byta lampa fick sträcka sig ut genom den öppna luckan.

Urtavlorna och visarna har försetts med en helt ny LED-belysning vilken är anpassad för denna typ av tornur. Som ersättning för den tekniskt undermåliga konstruktionen av ljuskronan kring tornet med glödlampsfästen och fritt hängande sladdar har ett helt nytt system tagits fram. Den tidigare belysningen har därför demonterats och ersatts av ett system där ljuspunkterna är placerade på armar av metall vilka kan dras in i tornet där byte av armaturer kan ske utan risk för fall. Ljusarmaturerna är av modell Opus 100 som lyser med en varmvit kulör. Armaturerna har enligt uppgift 10 000 timmars brinntid. Elarbetet har utförts av elektriker Mats Erik Jonsson.

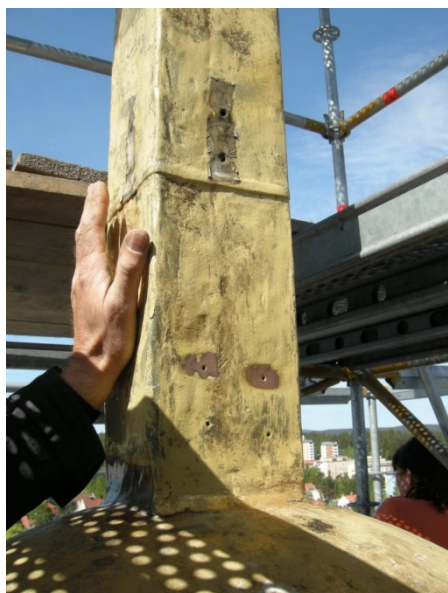
Förgyllningen på tornets kors och klot var i stort sett helt nedbruten innan renoveringen inleddes och den gula färg som syntes var huvudsakligen grundningen. Korset var tillverkat av trä och helt plåtinklätt vilket innebar en konstruktivt dålig lösning. Vid korsets infästning mot klotet fanns sprickor där vatten kunde tränga in. På några hjulkors saknades även vissa mindre delar. Enligt uppgift var det troligen i slutet av 1970-talet som klotet och korset förgylldes senast och den hantverkare som utförde arbetet den gången klättrade på stegpinnarna med träskor.

Figur 10. Detalj av korset innan förgyllning. Foto: Daniel Olsson, Läns museet Gävleborg 2009-05-26.

Arbetet med förgyllningen har utförts av Lars Sjögren Målare AB i enlighet med Hans-Erik Olssons arbetsbeskrivning. De delar som har förgyllts är hjulkorsen ovanpå klockkuporna samt klotet och korset högst upp på tornhuven. Befintligt kors och klot har vattenslipats i ammoniaklösning och sköljts med vatten, tvättats med thinner samt skrapats och slipats. Korset har därefter grundmålat med Beckers metallprimer, mellanstrukits med linoljefärg spädd med 20 % alifatnafta och slutligen täckmålat en gång med outspädd linoljefärg i gul kulör, NCS S 0540-Y20R. Linoljefärgen är Lasol av Engwall & Claessons fabrikat. Förgyllning utfördes sedan med strykning med Le Franch 12 timmars guldgrund och läggning av 23¾ karat transportguld. Därefter återupprepades samma behandling med guldgrund och transportguld. De fyra hjulkorsen ovanför urtavlorna har behandlats på motsvarande sätt. Förgyllningsarbetet var avslutat i juli 2009.<sup>7</sup>

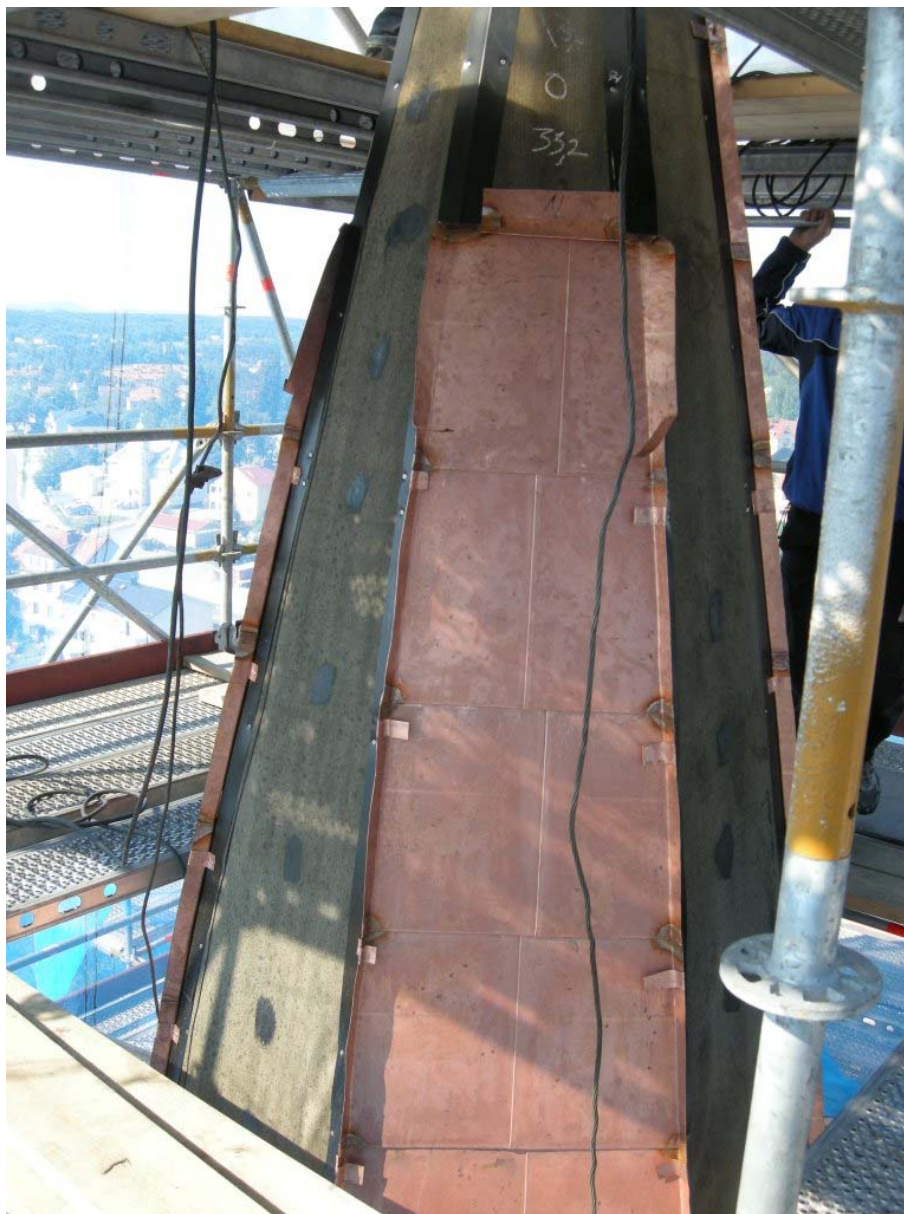
*Figur 13. Detalj av tornhuvens översta del efter påbörjad inklädnad med ny kopparplåt. Foto: Daniel Olsson, Länsmuseet Gävleborg 2009-06-09.*

Slutligen har pappen klätts med falsade kopparplåtar, vars dimensioner är mindre än de tidigare plåtarna. Det färdiga skivformatet är 420x685 mm. Plåttjockleken uppgår till 0,6, respektive 0,7 mm där olika plåttjocklek har använts på olika takdetaljer. Arbetet krävde mycket måttagning och specialanpassning då måtten varierade mellan varje takparti. Plåtfalsarna har tätats med falstättningsmedel bestående av 50 % kokt och 50 % rå linolja. Samtliga tvärgående falsar har dubbelfalsats medan horisontella falsar på den övre torntaks-

delen har utförts som enkelfalsade och på den nedre torntaksdelen har varannan tvärfals utförts som en rörelseskarv. Lödning av plåtar har utförts med tennlödning eller som s.k. hårdlödning. För att få en säkrare konstruktion har vissa falsar flyttats upp och taklister i plåt har delats upp i flera partier. För detaljerad beskrivning av plåtfalsning och lödning mm hänvisas till Hans-Erik Olssons arbetsbeskrivning. Tornet har försetts med avluftning för att möjliggöra ventilation även med en betydligt tätare takkonstruktion än tidigare.

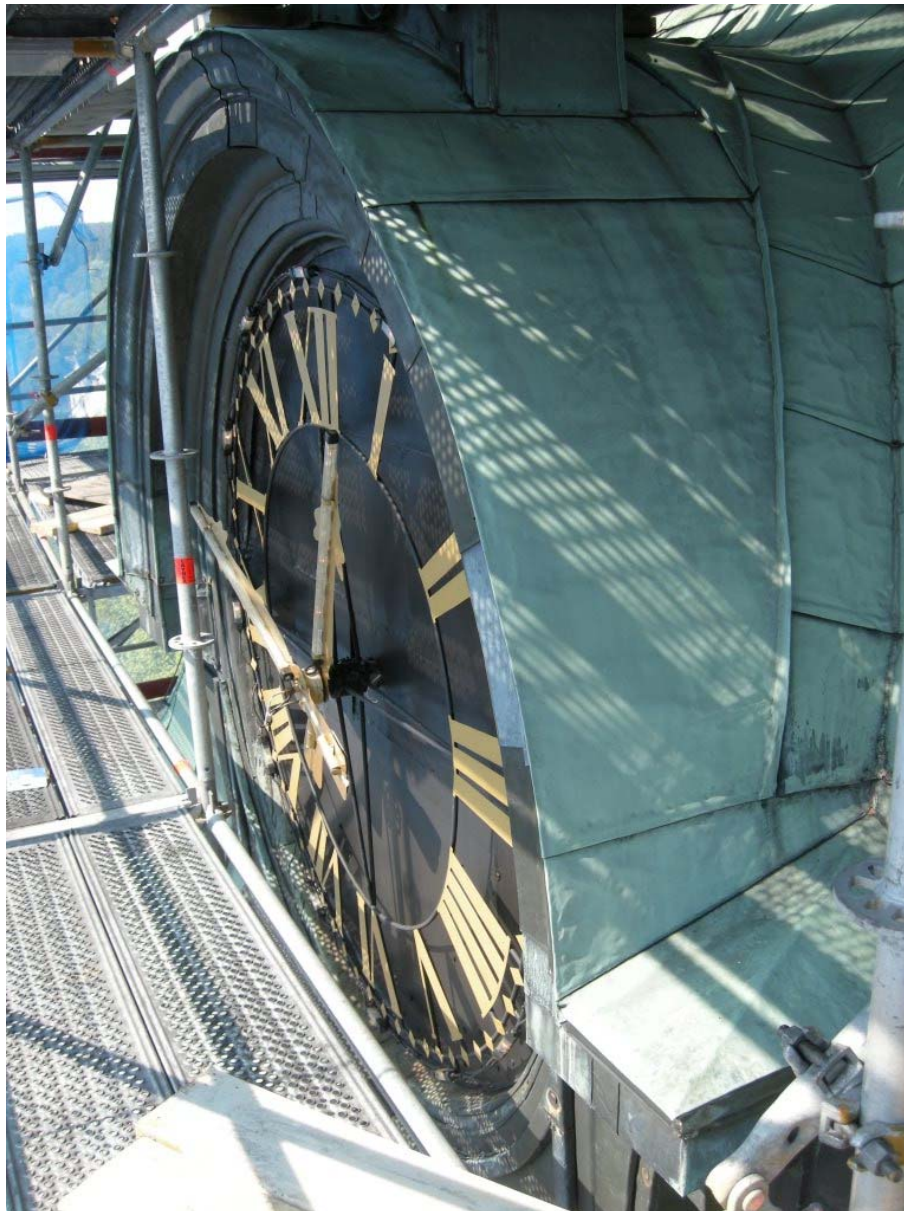
Sedan plåtarbetet hade inletts på tornhuven i anslutning till urtavlorna upptäcktes skador som inte hade observerats tidigare. Skadorna bestod i första hand av felaktiga infästningar, otäta skarvar samt att urtavlor bottenbeslag var utförda av svartmålad järnplåt, vilken delvis var otät. Det förekom även rostsador på vissa partier samt rötskador i bakomliggande träkonstruktion. Med anledning av detta upprättade Hans-Erik Olsson ett särskilt PM kring åtgärder för

*Figur 17. Detalj av en av kyrkans fyra tornur innan renovering. Foto: Daniel Olsson, Länsmuseet Gävleborg 2009-09-01.*

Efter att urtavlor och visare samt ramverkets siffror hade demonterats togs all befintlig plåt på klockkupornas fronter bort. Därefter avjämnades ytorna och täcktes med underlagspapp försedd med dold spikning och skarvklistring. Alla utsmykningsdetaljer sparades under arbetet för att kunna användas som mallar

vid nytillverkningen. Kopparplåten har utförts med slätskarvning för att vara så slät som möjligt. Urtavlans bottenbeslag har utförts av kopparplåt som målats i helt svart kulör, se nedan. Särskild omsorg har ägnats åt genomföringarna för visaraxeln och elkablarna så att dessa ska vara så täta som möjligt. Listverken kring klockan är drivna efter trämall och samtliga skarvar är utförda med dolda infästningar eller genom hårdlödning.<sup>5</sup>

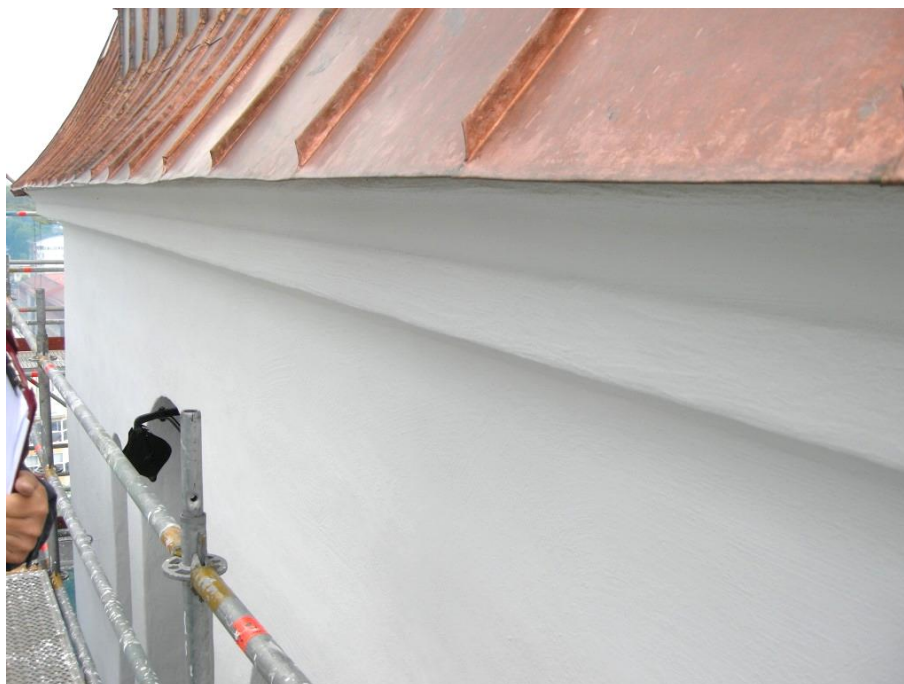
I de ursprungliga planerna fanns inga åtgärder inplanerade för fasaderna. Det visade sig emellertid efter en tid att byggnadsställningen som tidigare hade använts vid gruvområdet i Kiruna var bristfälligt rengjord. Under sommarhalvåret 2009 blåste och regnade det kraftigt vilket fick till följd att smutsen frigjordes från ställningen och följde med regnvattnet in mot fasaderna vilka delvis blev missfärgade av svarta rinningar.

slaget togs fram av Brinkab i samarbete med KEIM, som fungerat som leverantör av tidigare färg. Vid genomgång av fasaderna upptäcktes även mindre sprickbildning vid taklisten intill kyrktornets hörn.

Figur 22. Detalj av en av tornets fasader och tornhuvens nedersta del efter avslutad renovering. Foto: Daniel Olsson, Läns museet Gävleborg 2010-06-30.

Ett antal olika metoder för rengöring testades på mindre provytor, bland annat torrborstning, rengöring med vatten samt etsvätska, men ingen av dessa visade sig fungera, varför endast ommålning av hela fasaderna återstod. Då fasaderna hade åtgärdats så sent som 2006 fanns detaljerade uppgifter om vilken kulör och vilka fabrikat som hade använts vid det föregående fasadarbetet. Åtgärdsför-

Tornets samtliga fasader samt långhusets västra fasad har omfattats av dessa åtgärder, en yta av totalt 623 kvadratmeter. Arbetet utfördes av Söderhamns Fasadenoveringar AB, som även hade utfört fasadenoveringen av hela kyrkan 2006. Först tvättades fasaden med högtryckstvätt och ljummet vatten under tryck. Skadorna på kyrktornets hörn i höjd med taklisten lagades. Därefter grundströks fasaden enligt KEIM:s instruktioner med KEIM Purkristalat, Fixativ, KEIM Kristall Felsit pasta och förtunnades med extra fixativ. Därefter vidtog en slutstrykning med KEIM Purkristalat samt Fixativ. Arbetet slutbesiktigades i juni 2010 varefter byggställningen plockades ned och området kring kyrkans torn återställdes.<sup>8</sup>
