# OPPIGÅRN I HILLSTA

Antikvarisk medverkan vid restaurering av tapeter och målade ytskikt i gammalbyggnaden

Oppigårn  
Hillsta 1:1  
Forsa socken  
Hudiksvalls kommun  
Gävleborgs län  
2011

Slutrapport  
Lst. Dnr: 434-300-10

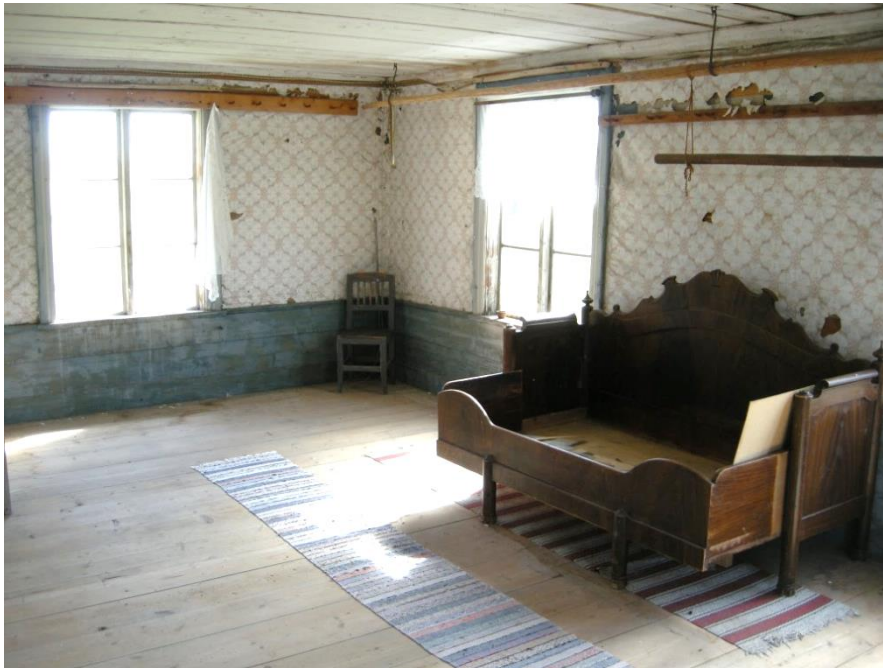
Figur 6. Övre salen från nordväst innan renoveringen påbörjades. Foto: Daniel Olsson, Läns museet Gävleborg, 2009-05-15.

I den övre salen fanns omfattande skador på tapeterna och visa ytskikt var nedsmutsade eller hade spår efter äldre vattenläckage. Även bården var trasig på vissa partier och satt löst på andra ställen.

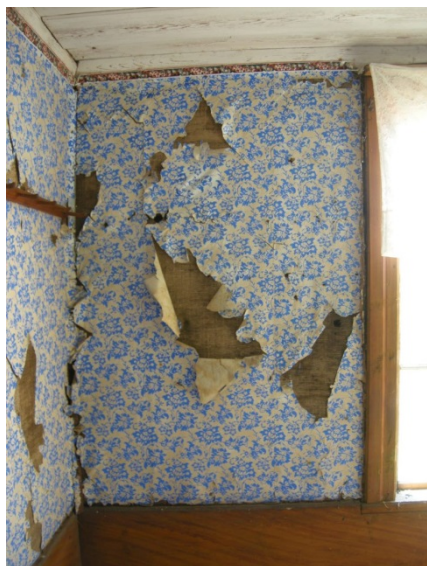
*Figur 9. Skadade tapeter i den nordvästra kammaren innan renoveringen påbörjades. Foto: Daniel Olsson, Läns museet Gävleborg 2011-05-31.*

I den nordvästra kammaren fanns omfattande skador i tapeten på ett stort antal ställen i form av revor och hål samt löst sittande tapetflagor. Mindre bitar av tapeten låg även löst på golvet i detta rum. I den nordöstra kammaren utfördes inga åtgärder i samband med denna renovering.

I detta rum lagades ett stort antal hål och revor. Lösa tapetflagor sattes fast. Även mindre bitar som påträffades på golvet kunde i stor omfattning återanvändas. Därefter skedde komplettering med papp och makulatur på ytor där det saknades tapet som sedan retuscherades i rätt kulörer för att efterlikna tapeten. Den äldre vattenskadorna vid sängen retuscherades bort, först med ett lager mager oljefärg och utanpå detta en limfärg med ultramarin som pigment för att få rätt blå kulör.<sup>2</sup>

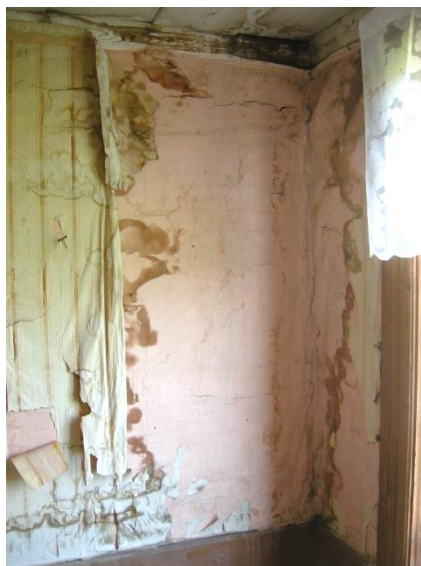
*Figur 10. Detalj av en äldre lagning i marmoreringen i den övre förstugan. Foto: Daniel Olsson, Läns museet Gävleborg 2011-05-15.*

I den övre förstugan fanns en stor äldre missfärgad lagning av papp mitt på ett av de marmorerade väggfälten. Genom sin placering var den mycket synlig i rummet.

Den äldre lagningen med papp i det marmorerade väggfältet togs bort och delarna sattes ihop med tunn makulatur på baksidan och kompletteringsmålades i samma grundkulör som bakgrunden. Löst sittande delar av bården sattes fast och bården kompletterades med en motsvarande äldre bård på några ställen så att denna åter blev komplett.

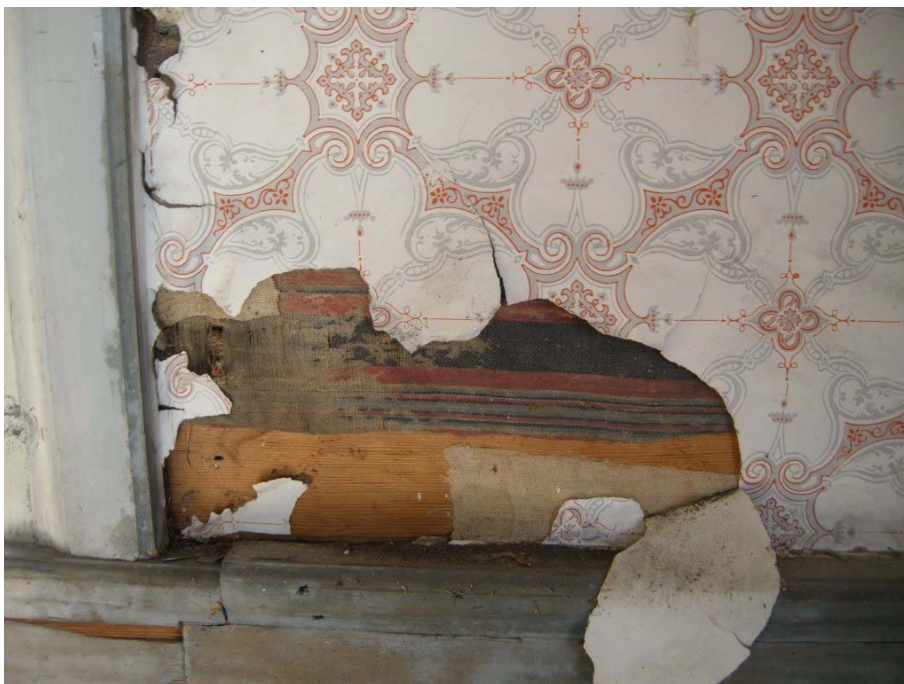
*Figur 11. Detalj av skada i tapeten från 1840-talet i den övre salen. Jämför med fotot på rapportens framsida. Tygremсор har använts för att få en jämn övergång mellan de bilade timmerstockarna som underlag åt tapeten. Foto från väster. Foto: Daniel Olsson, Läns museet Gävleborg 2009-05-15.*

Skador i form av hål och revor i tapet och bård lagades i med papp och försågs vid behov med handmålade retuscheringar. Löst sittande tapet sattes fast. Tapeten var mycket tunn och spröd i detta rum. Där tapeten hade släppt mot taklisten sattes den fast på nytt. Taklisten ströks först med lite vatten genom varsam pensling och därefter har lim använts. Löst sittande delar av bården har också satts fast och på partier där bården saknades har kompletteringsmålning i bakgrundskulörerna utförts.

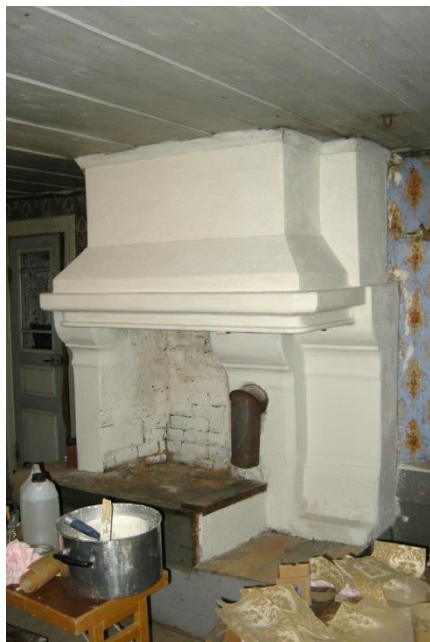
I det gamla köket satt färgskikten löst på spismuren. Det fanns skador i tapeten och bården satt lös på vissa partier. Delar av det målade ytskiktet vid de inbyggda skåpen under trappan till övervåningen flagnade.

Figur 12. Den öppna spisen från nordväst efter putslagning och målning. Foto: Daniel Olsson, Läns museet Gävleborg 2011-11-29.

Den öppna spisens färgskikt skrapades bort och löst sittande puts knackades bort. Därefter skedde ilagning med kalkbruk och sedan putsades ytorna. Murkomplexet målades därefter först med en tunn oljefärg och sedan med en vit mager limfärg. Färgskikten ströks i tunt så att ytstrukturen skulle bevaras. Järnspisen gjordes ren. Den öppna spisen har emellertid inte åtgärdats för att möjliggöra eldning i järnspisen.

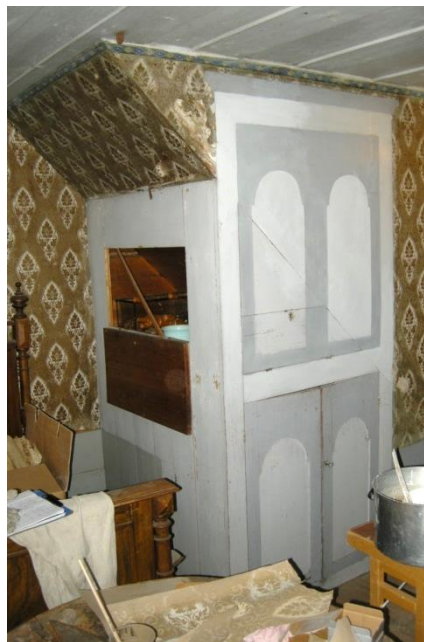
Figur 13. De inbyggda skåpen under trappan till övervåningen från sydväst efter lagning av de bemålade ytskikten. Foto: Daniel Olsson, Läns museet Gävleborg 2011-11-29.

De tapetflagor som satt löst sattes fast och hål och revor lagades. Några ytor där tapet saknades lagades i med papp och försågs med upptryckta tapetbitar. Löst sittande delar av bården sattes fast. Löst sittande färgskikt på de inbyggda skåpen under trappan åtgärdades genom försiktig skrapning och därefter målning med oljefärg pigmenterad i rätt kulör. Hål i de målade ytskikten lades i vid behov. Slutligen utfördes patinerings av de ilagade ytorna med äggoljetempera.

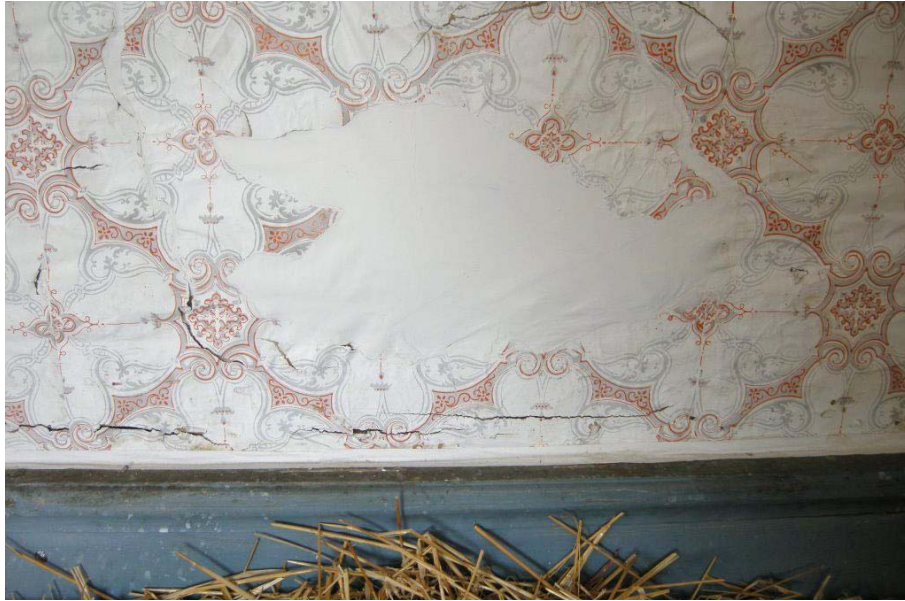
Figur 14. Detalj av lagat parti i tapeten i den övre salen vilket enbart har målats i tapetens grundkulör. Jämför med figur 11. Foto: Daniel Olsson, Läns museet Gävleborg 2011-10-07.

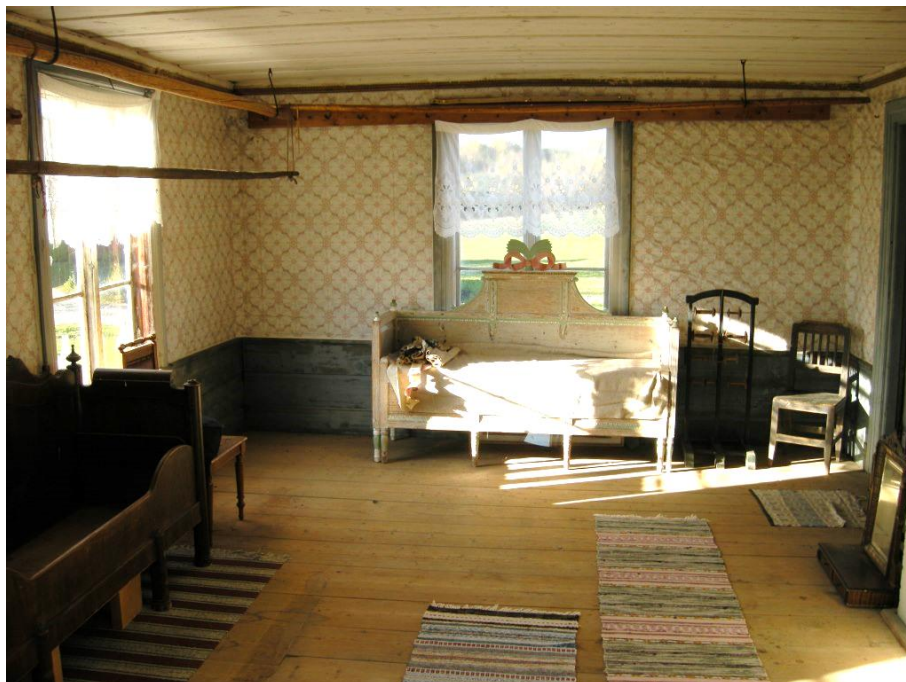
Figur 15. Den övre salen från öster efter avslutad restaurering. Jämför med figur 6. Foto: Daniel Olsson, Läns museet Gävleborg 2011-10-07.

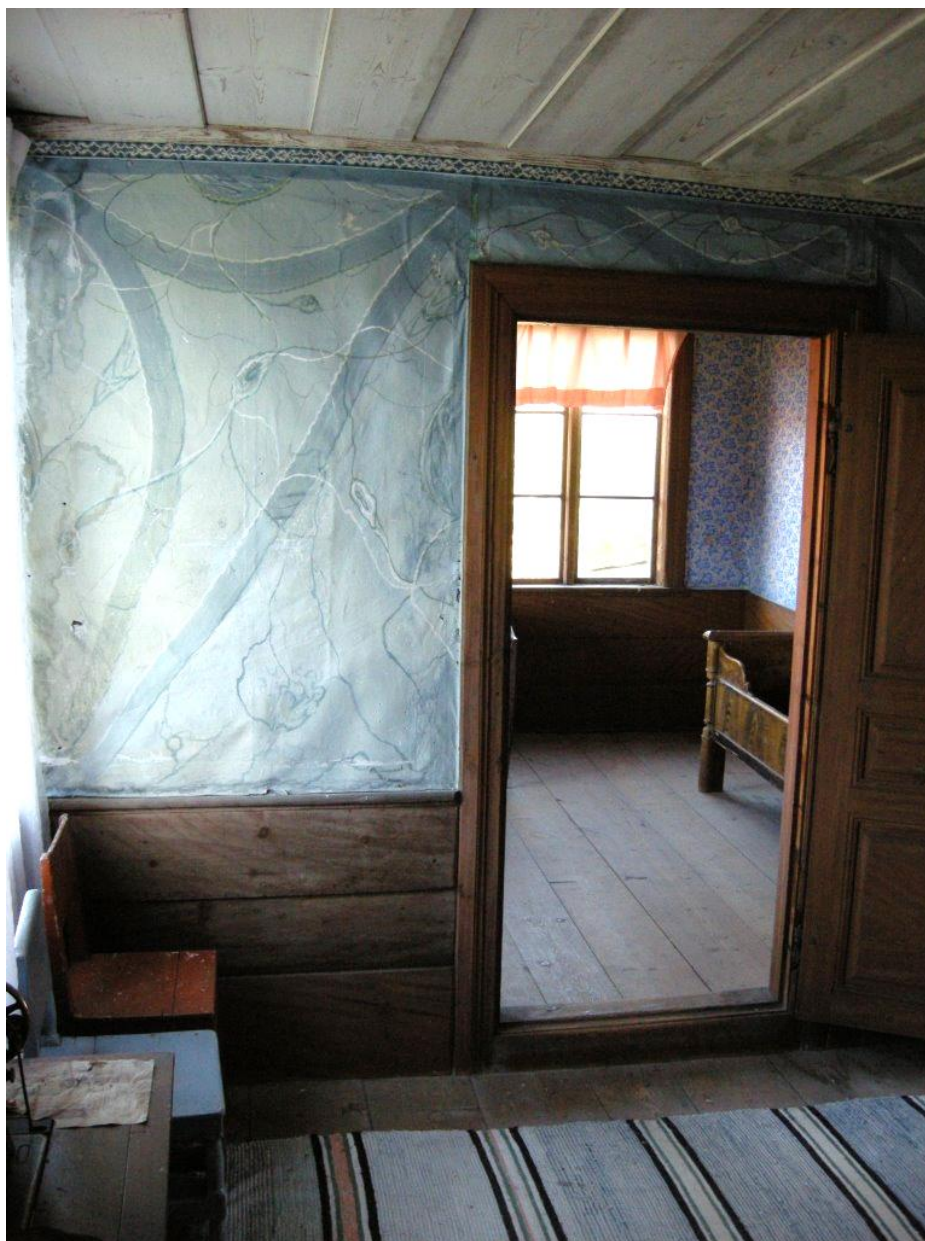
*Figur 16. Väggen i den övre förstugan från söder efter restaurering av det tidigare lagade väggpartiet. Jämför med figur 5. Foto: Daniel Olsson, Läns-museet Gävleborg 2011-10-07.*

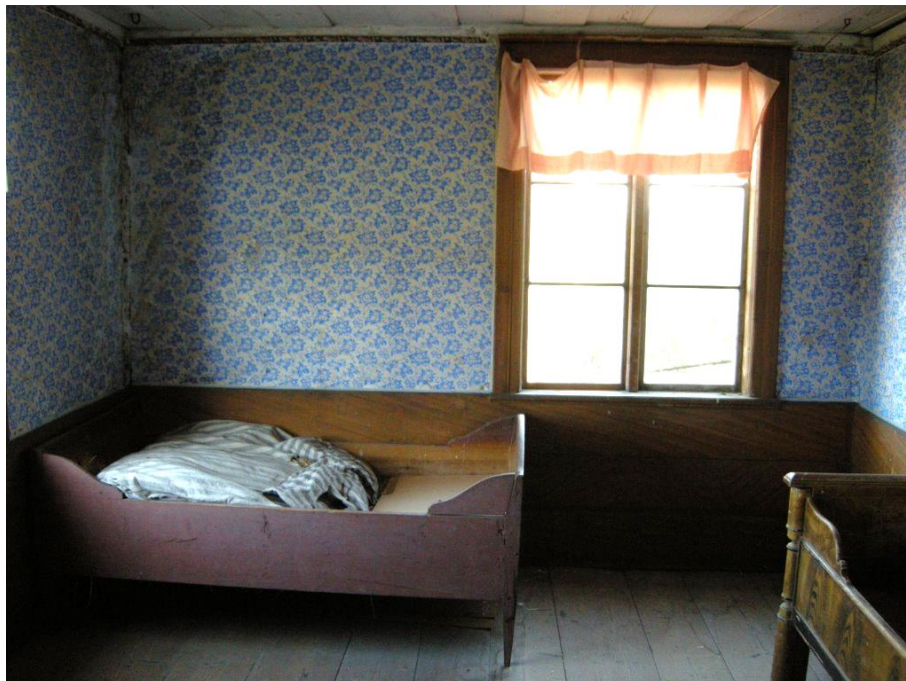
Figur 17. Den nordvästra kammaren från söder efter avslutad tapetrestaurering. Jämför med figur 9. Foto: Daniel Olsson, Länsmuseet Gävleborg 2011-10-07.
