# ORANGERIET VID FORSBACKA HERRGÅRD

Antikvarisk medverkan vid renovering av fönster och dörr

Forsbacka 20:9  
Valbo socken  
Gävle kommun  
Gävleborgs län  
2017

Slutrapport  
Lst. Dnr: 7973-2016  
BM 60

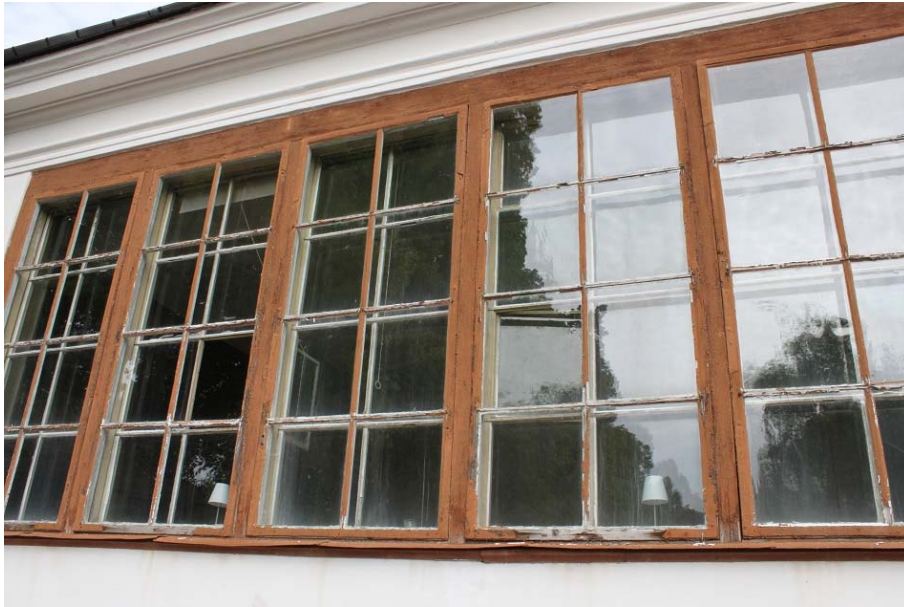
Underhållet av fönstren var mycket eftersatt. De har varit särskilt hårt ansatta i och med dess läge på den södra fasaden. Färgen var urlakad, kittet borta och träet uttorkat. Vissa trädelar var uttjänta. Entrédörrens trädelar hade spruckit isär, och sentida försök till lagningar hade gjorts med felaktiga material. Entrédörrens skick bedömdes inför projektstart som så pass dåligt att nytillverkning skulle bli nödvändig, något som sedan dock inte behövdes. Dörrbladen renoverades.

*Figur 4. Underhållet av orangeriets fönsterpartier var mycket eftersatt. Färgen flagade, kitt saknades och flera trädelar var uttorkade och uttjänta. Här anas de två vädringsrutorna på innerbågarna i fönsterbandets mitt. Dessa finns kvar, medan vädringsrutorna i ytterbågarna har tagits bort. Foto: Ulrika Olsson, Läns museet Gävleborg, 2017-06-29.*

Ytterbågarna demonterades och fraktades till verkstad för renovering. Samtliga glas demonterades. Trasiga rutor har kompletterats med nya munblåsta glas, likt omkringliggande. På nio av ytterbågarna har bågstycket bytts till nytt virke. Vissa delar av spröjsen har bytts, andra har limmats ihop. Spröjsen var ojämn mot glas, vissa ojämnheter har fyllts ut med linoljekitt. Linoljekitt från Dana har använts. Ytterbågarna har skrapats och halvoljats med 30/70, rå linolja och balsamterpentin. Ytterbågarnas utsida samt karmar, har målats i tre strykningar med linoljefärg från Ottossons Färgmakeri AB i kulör NCS 5030-Y50R, brun.

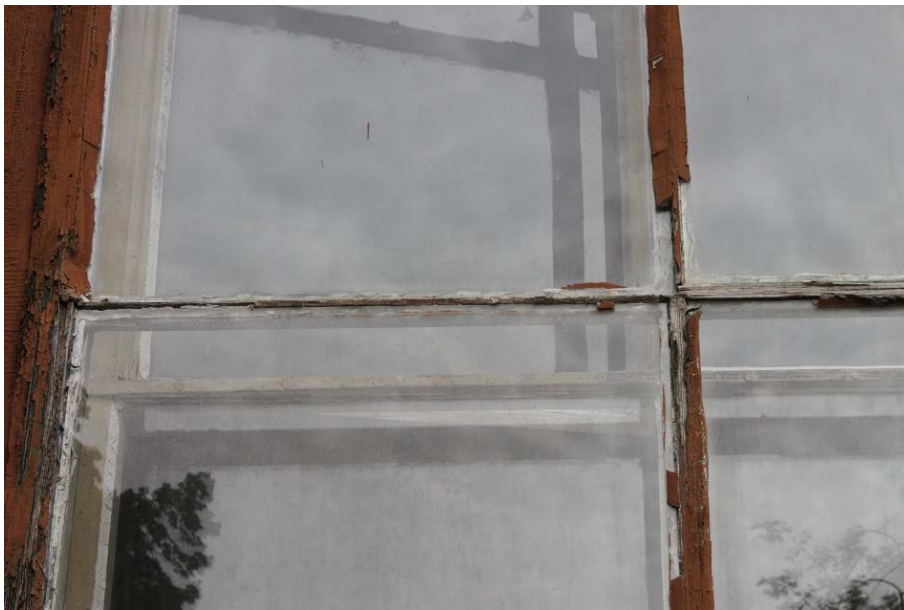
*Figur 5. Vissa glas satt mycket dåligt på grund av dåligt trä och avsaknad av kitt. Foto: Ulrika Olsson, Läns museet Gävleborg 2017-06-29.*

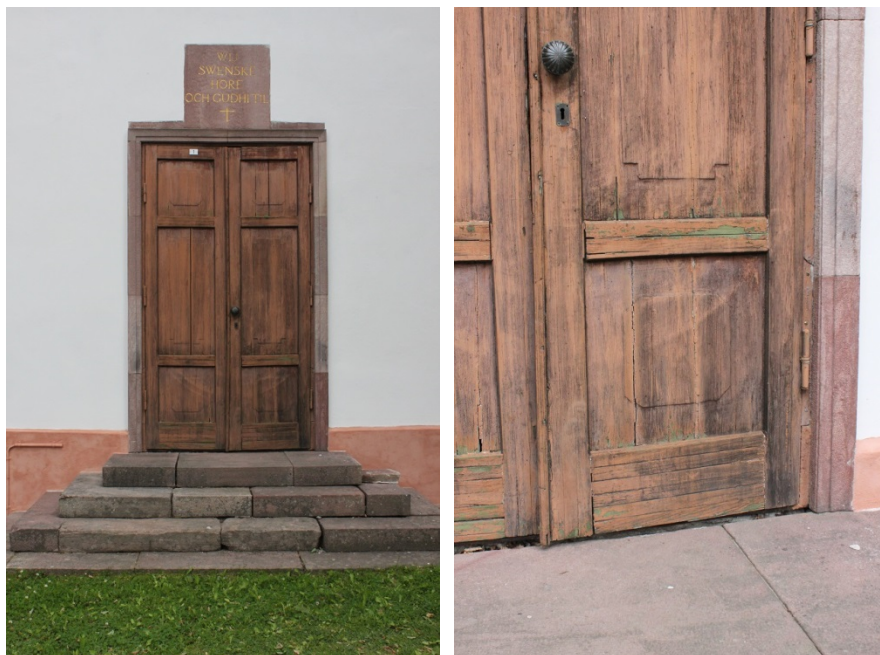
*Figur 6 och 7. Entréporten på den västra gaveln innan påbörjade arbeten. Nederdelen på karmen var upprötad vilket påverkade dörrens upphängning. Dörrbladens delar hade spruckit isär. Färgen flagade kraftigt. Foto: Ulrika Olsson, Läns museet Gävleborg 2017-06-29.*

Dubbeldörren demonterades och fraktades till verkstad för renovering. Delarna togs isär. Sentida dåligt utförda lagningar med såväl trä som tätningssmassa togs bort. Nya lagningar har gjorts i speglar och ram. I mindre springor sågades passande kilar ut som limmades in i konstruktionen. Ramen har lagts på en smula, då dörrbladen var för små i förhållande till karmen. Troligtvis har delar av bladen sågats eller hyvlats bort längre tillbaka då dörren har kärvat.

Karmarna har lagats i med nytt virke längst ner mot marken. Vid översta högra gångjärnet har delar limmats ihop. Skruvar till gångjärnen har bytts ut.

Både karmar och dörrblad skrapades rena från löst sittande färg och målades med linoljefärg från Ottossons Färgmakeri AB. Delarna ströks tre gånger, enligt leverantörs anvisningar. Konservator Per Mattsson tog fram kulören till delarna: Utvändigt: NCS 5030-Y50R brun. Invändigt: NCS 8000 N.

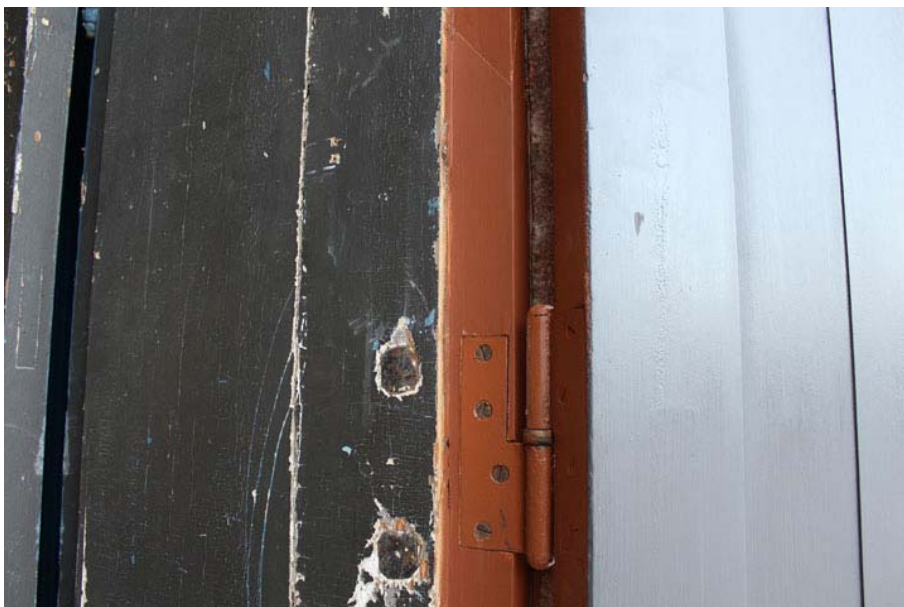
*Figur 8. Ilagning med nytt virke i dörrkarmen. Foto: Lennart Bryngelsson, Bostadsrättsföreningen Forsbacka Herrgård, 2017-12-18.*

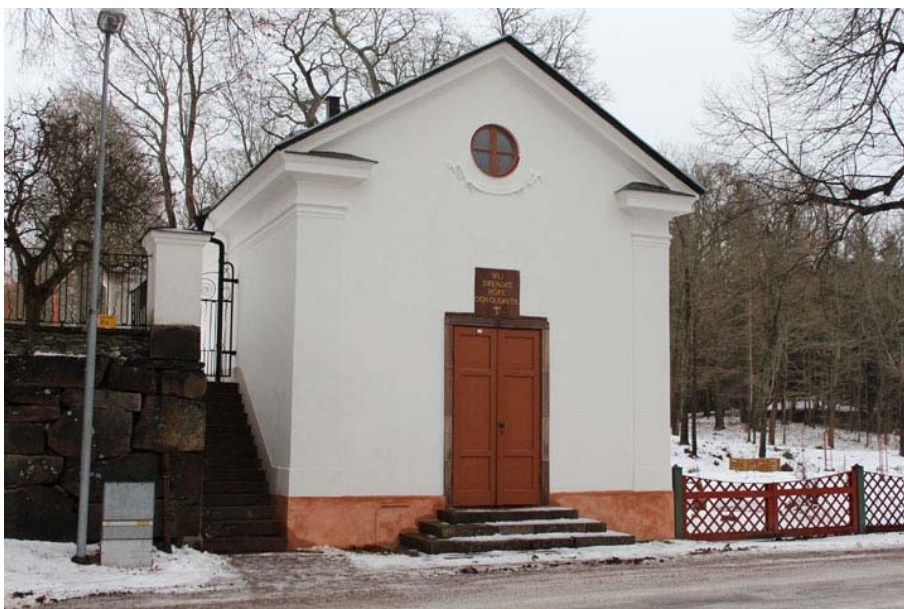
*Figur 9. Orangeriet sett från nordväst. Entréporten och dörrkarmen är renoverade. Foto: Foto: Lennart Bryngelsson, Bostadsrättsföreningen Forsbacka Herrgård, 2017-12-18.*

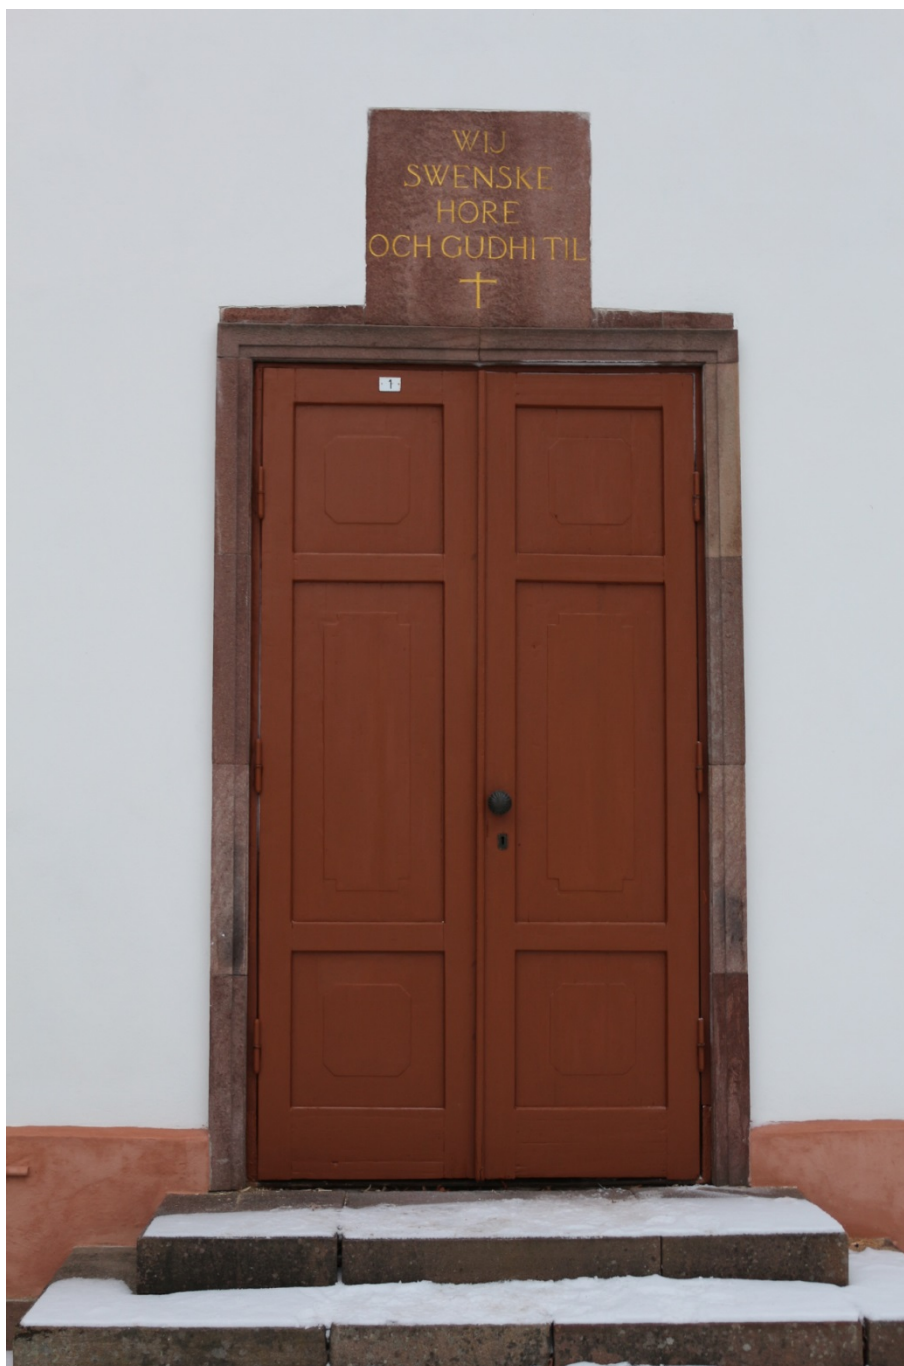
*Figur 10. Den renoverade entréporten. Foto: Lennart Bryngelsson, Bostadsrättsföreningen Forsbacka Herrgård, 2018-01-11.*

Vid slutbesiktningen, 2017-12-05 var entréporten ännu inte monterad. Den monterades veckan därpå. Av den anledningen fick bostadsrättsföreningen själva fota porten på plats. Vid slutbesiktningen kvarstod även montering av plåtblecket under fönsterpartiet i mitten samt under det östra fönsterpartiet. Arbetet kommer att utföras under februari månad 2018.

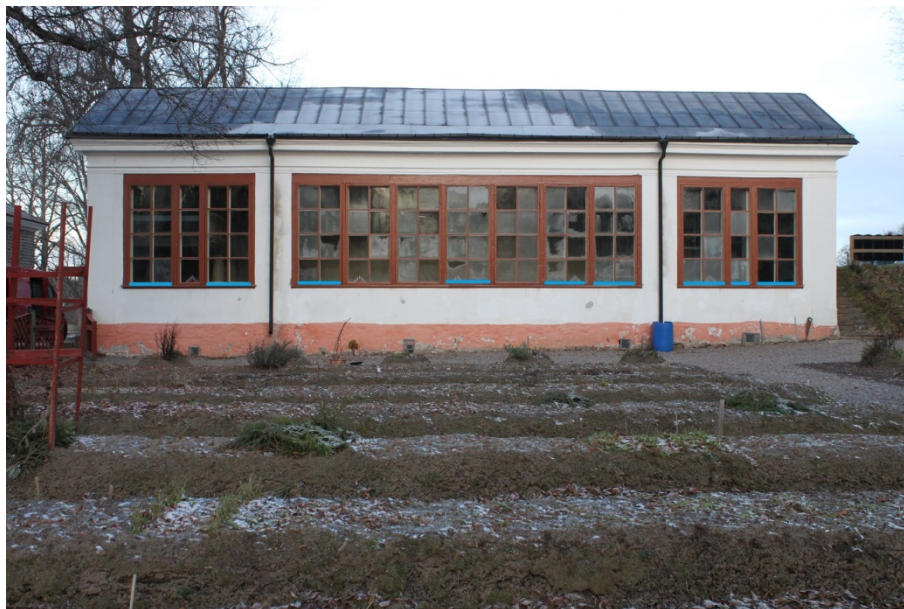
*Figur 11. Blå markering visar vilka bågstycken som är bytta. Foto: Ulrika Olsson, Läns museet Gävleborg 2017-12-05.*

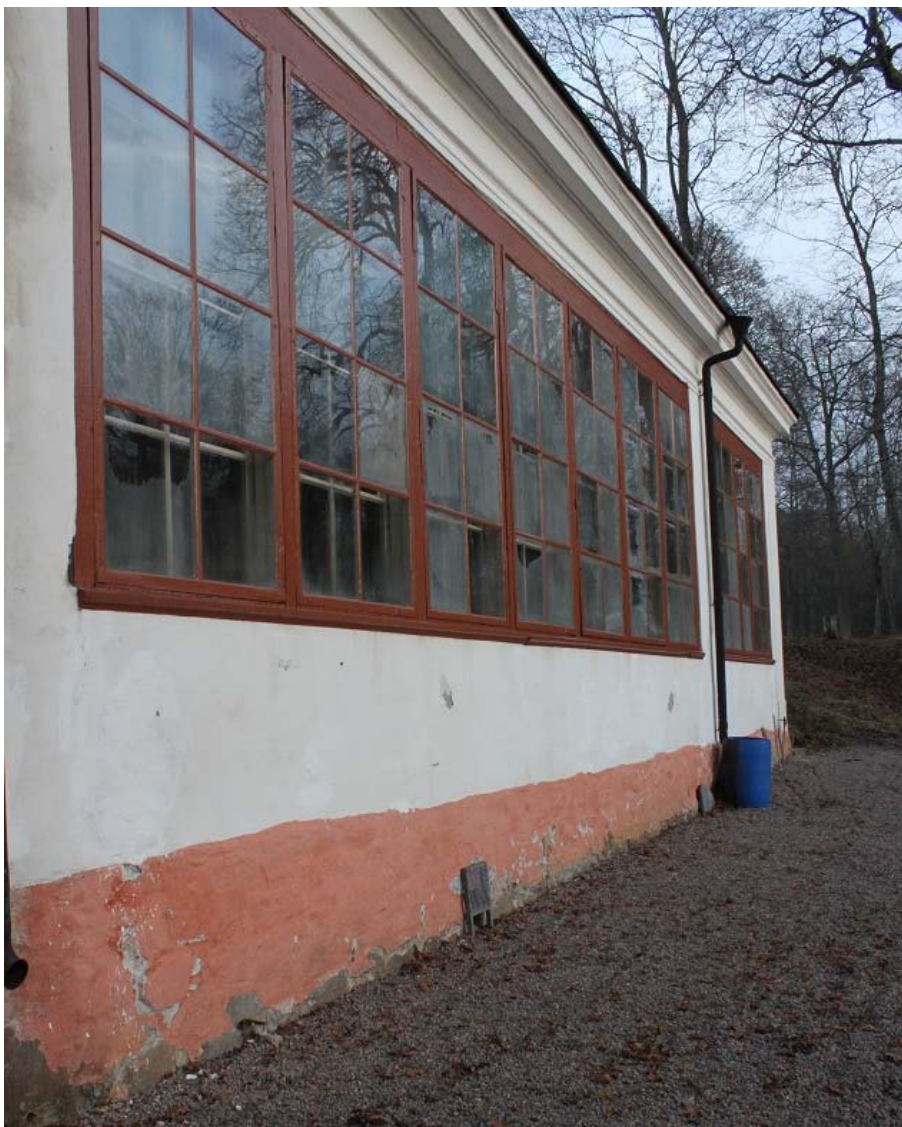
*Figur 12. Det mittersta samt det östra fönsterbandet efter avslutade arbeten. På dessa partier saknades ännu plåtlisten vid slutbesiktningen. Foto: Ulrika Olsson, Läns museet Gävleborg 2017-12-05.*

Även den profilerade listen som löper under fönsterpartiet, under plåtblecket, har målats i samma kulör som bågarna. Plåtlisten under fönstren var uttjänt, förutom under de tre bågarna mot väster. En ny list ska tillverkas med den gamla som förlaga. Listen var dock inte på plats vid slutbesiktningen. En fabrikslackerad plåt kommer att användas. På plats kommer den att målas in i samma kulör som fönsterbågarna och karmarna, det vill säga NCS 5030-Y50R.

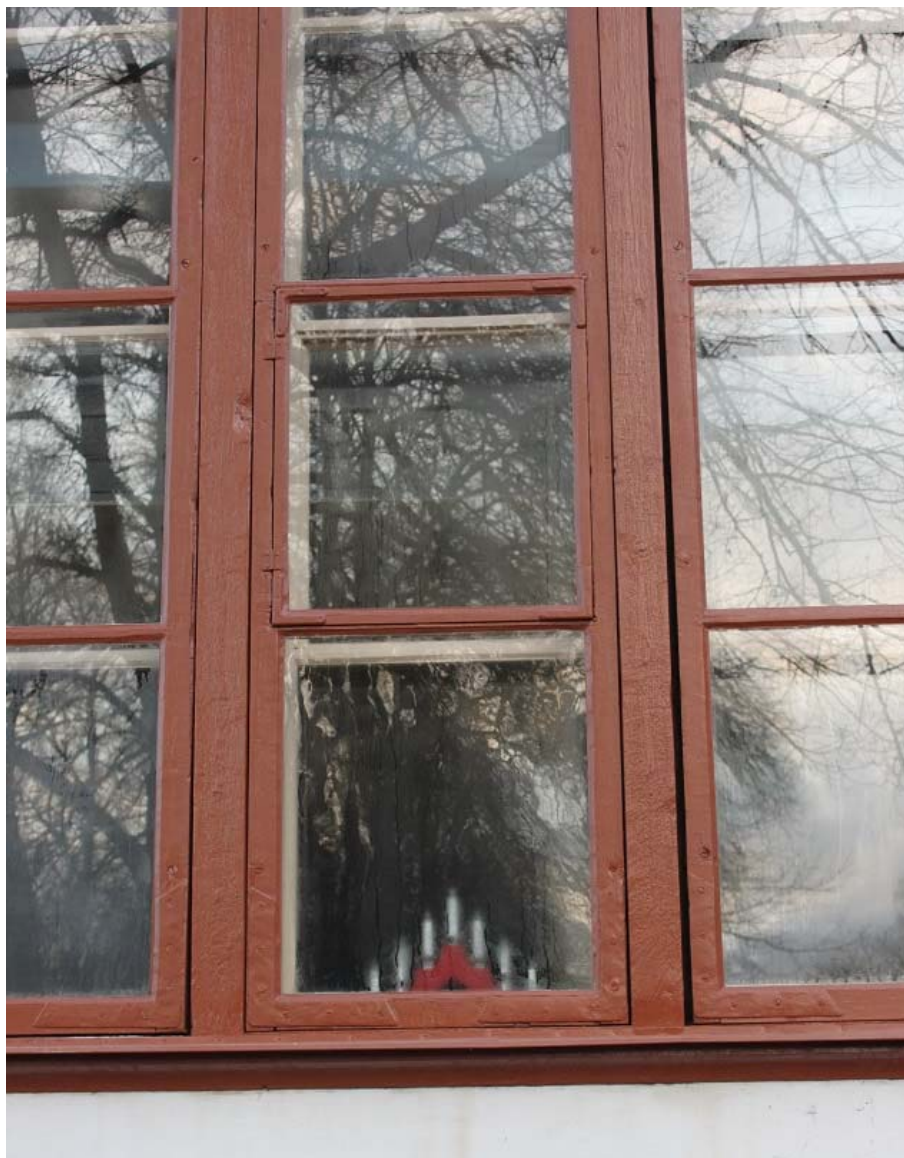
*Figur 13. Den enda vädringsrutan som finns kvar i ytterbågarna sitter i den mittersta bågen i partiet mot väster. Foto: Ulrika Olsson, Läns museet Gävleborg 2017-12-05.*

Endast en vädringsruta finns kvar i orangeriets fönsterparti. Den sitter i mittenbågen i partiet längst mot väster. Ursprungligen har det funnits två till vädringsrutor i fönsterpartiet i mitten. När dessa har försvunnit är okänt. Placeringen av dem syns i bågarna i och med att glasen på de platserna upplevs som lite större än övriga. Spröjsen är dessutom tunnare i och med att den lilla vädringsbågen saknas.

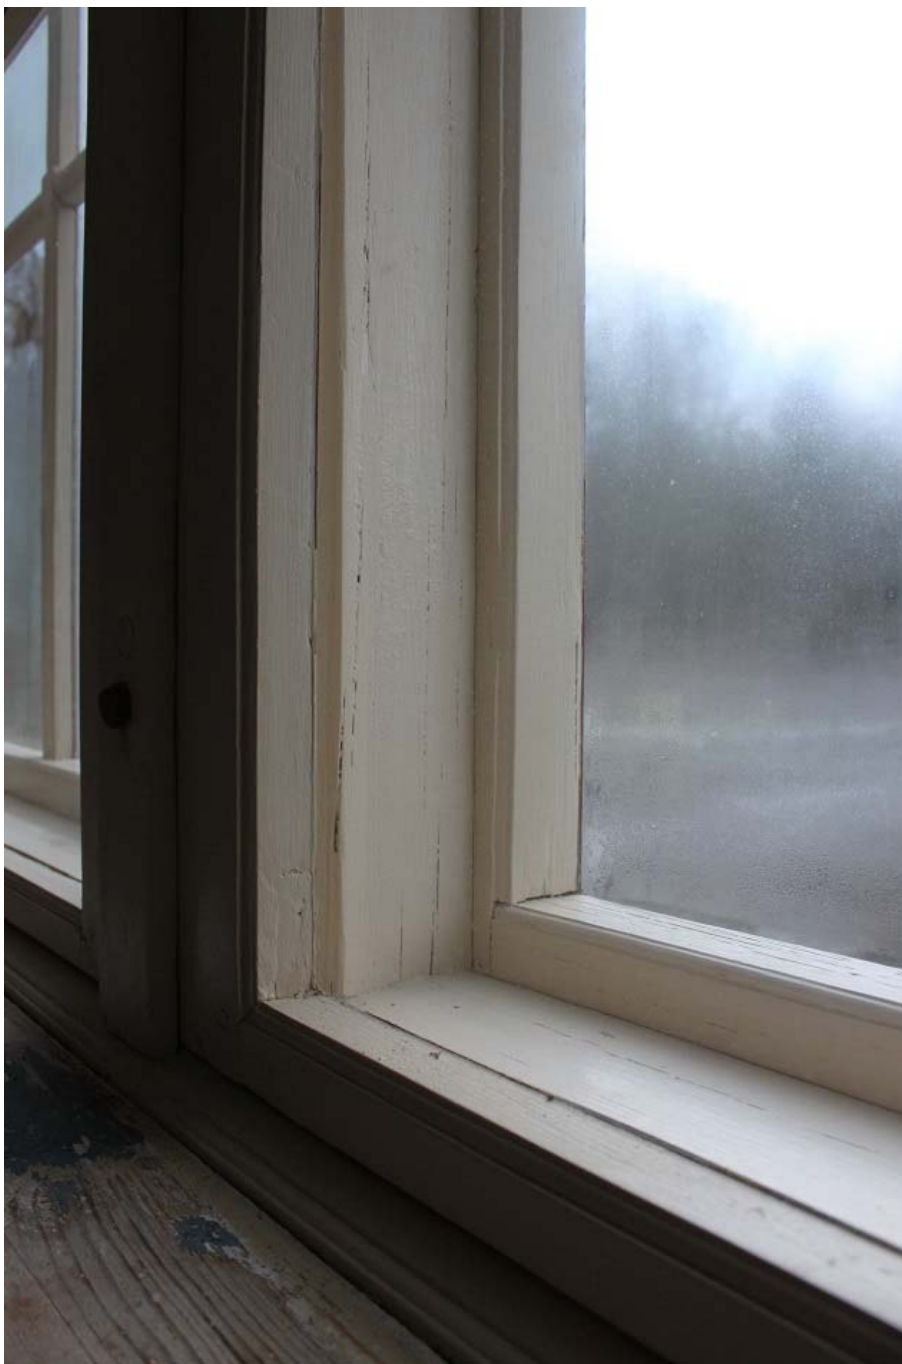
*Figur 14. Insidan av ytterbågarna, karmen och innerbågarna har målats i en varmt grågul kulör, likt den som fanns innan påbörjade arbeten. Foto: Ulrika Olsson, Länsmuseet Gävleborg 2017-12-05.*

Insidan, samt mellanrummet mellan bågarna, har målats i tre strykningar med linoljefärg från Ottossons Färgmakeri i kulör NCS 2010-Y30R, grågul. Samtliga bågar är skruvade i karmarna. Många skruvar fattades. Källberg letade efter nya skruvar i samma stil, dock utan resultat. Han använde modern skruv med torks bits, men tanken är att dessa moderna skruvar på sikt ska bytas ut, förhoppningsvis då det regelbundna underhållet ska göras om i form av oljning.

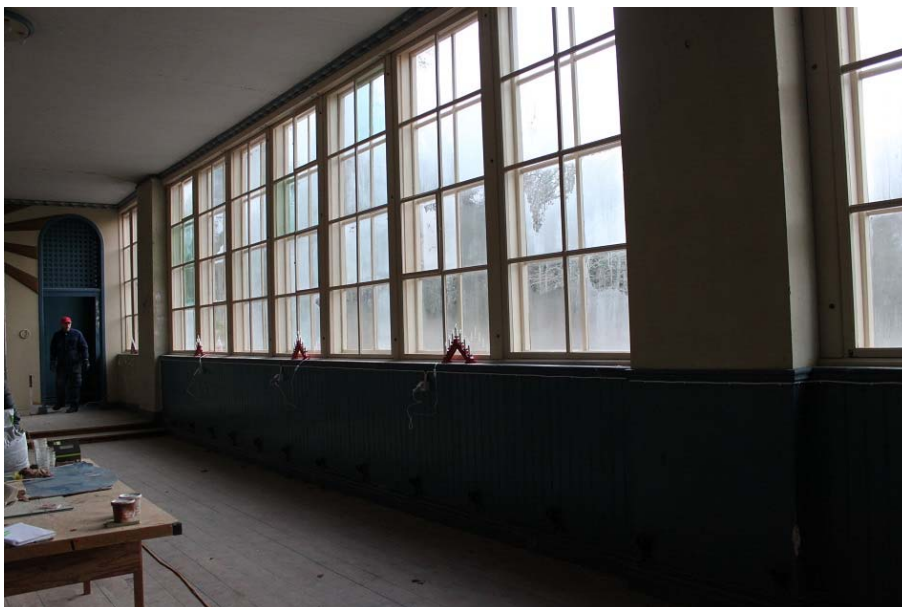
*Figur 15. Innerbågarna är renoverade och målade i samma kulör som innan påbörjade arbeten, en varm grå kulör. Foto: Ulrika Olsson, Läns museet Gävleborg 2017-12-05.*

Innerbågarna demonterades och fraktades till verkstad för renovering. Samtliga glas har demonterats. Innerbågarna har skrapats och halvoljats med 30/70, rå linolja och balsamterpentin. På innerbågarna har mindre blesyrer lämnats utan åtgärd. Det primära har varit att bågarna har en fullgod funktion. Ojämnheter och håligheter på bågarna, och i kittfalserna, har fyllts ut med kitt. Innerbågarnas insida, utsida, samt partiet ovan fönsterbågarna upp till taklisten, har målats i tre strykningar med linoljefärg från Ottossons Färgmakeri AB, NCS 2010-Y30R, grågul.

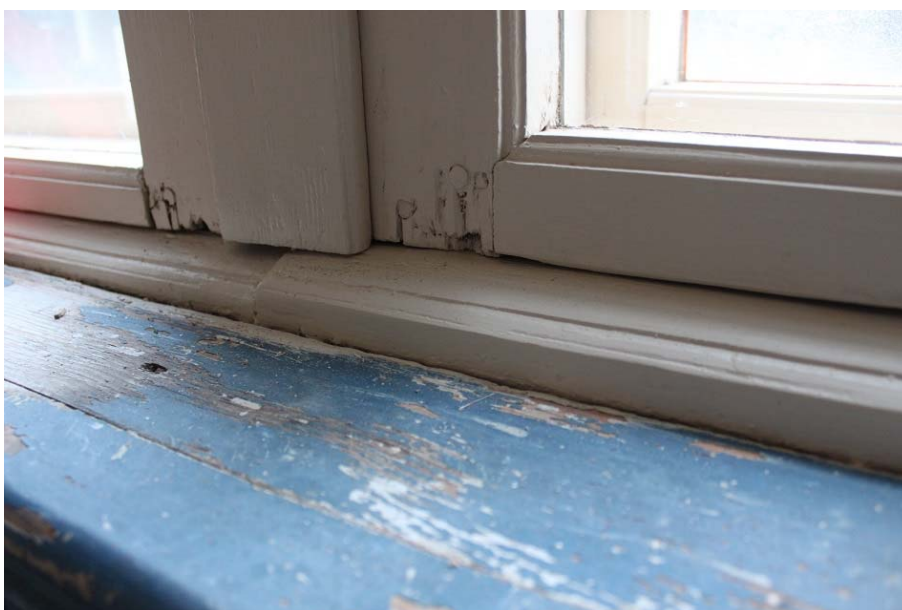
*Figur 16. Innerbågarna efter avslutade arbeten. Mindre blesyrer har lämnats utan åtgärd. Bågarnas funktion har varit det primära, och den är bibehållen. Foto: Ulrika Olsson, Läns museet Gävleborg 2017-12-05.*
