# NORRBO KYRKAS TORN OCH LÅNGHUSTAK

Antikvarisk medverkan vid omputsning av tornets fasader  
samt målning av tornhuv, lanternin och långhustak

Norrbo kyrka  
Norrbo socken  
Hudiksvalls kommun  
Gävleborgs län  
2016–2017

Rapport 2018:04  
*Daniel Olsson*

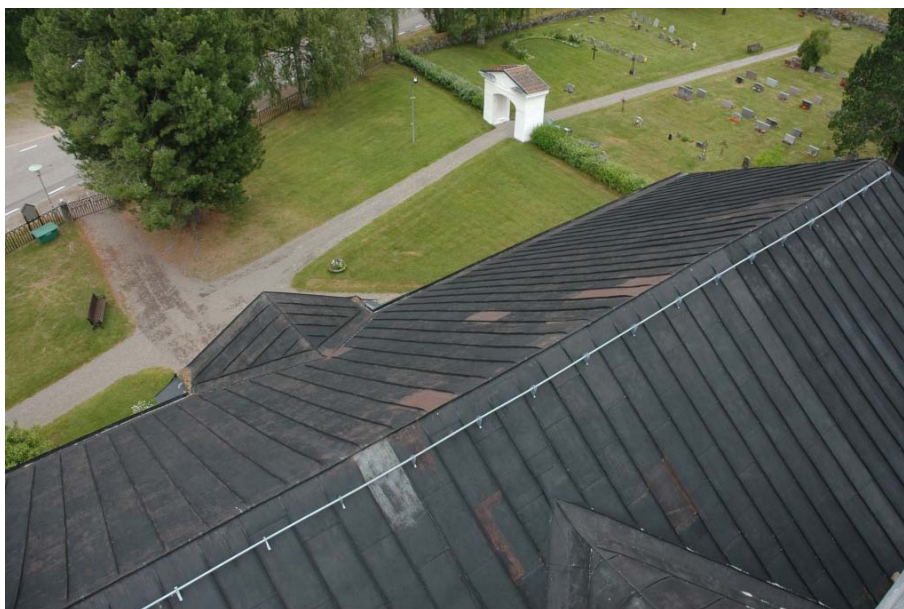
Församlingen uppmärksammade att kyrkans plåttak var i behov av åtgärder och anlät därför hösten 2008 plåtkonsult Hans-Erik Olsson, Sundsvall, för att göra en skadeinventering. I plåtkonsultens rapport konstaterades att stenkols tjäran på takytorna mot söder i stort sett var nedbruten, medan takfallet mot norr var i bättre skick. Färgflagningsproblem förekom även på fotplåtar och vissa rännkanter. Ur miljösynpunkt rekommenderade däremot inte Hans-Erik Olsson att nästa ytbehandling skulle utföras med stenkols tjära. Då de olika alternativen behövde utredas vidare blev renoveringen aldrig genomförd i detta skede. Våren 2013 upprättade Hans-Erik Olsson på församlingens uppdrag istället ett åtgärdsprogram. Hans-Erik Olsson ville i detta fall inte föreskriva vattenblästring och ett traditionellt oljebaserat färgsystem då detta hade inneburit risk för genomblödning av kvarvarande rester av stenkols tjära. Istället föreslogs två alternativa moderna färgsystem vilka skulle vara möjliga att använda på de befintliga plåt taken. Länsstyrelsen såg det som en stor fördel om det nuvarande plåttaket skulle kunna bevaras och valde således att acceptera ett modernare färgsystem i detta fall.<sup>2</sup>

*Figur 4. Långhusets plåttak sett från tornet innan renoveringen inleddes. Foto: Daniel Olsson, Läns museet Gävleborg 2016-06-15.*

NordFasad AB monterade skyddsräcken på långhustaket innan takarbetet påbörjades. Plåttaket vattenblästrades av Yttertaksfärg AB, Hudiksvall med ett tryck av 500 bar. Inledningsvis användes hett vatten med en temperatur av 80 grader vid blästringen, men då taket tidigare var behandlat med stenkolsstjära blev denna kladdig varför entreprenören övergick till vatten som inte var lika varmt. De färgrester som spolades ned via fotrännor samlades upp i särskilda nätsäckar vid varje stuprör och fraktades till Hudiksvalls återvinningsanläggning. En taklucka riktades av Harmångers Plåt & Entreprenad AB.

För att skapa bästa möjliga fäste för färgskiktet slipades takplåtarna med en roterande stålborste. De plåtar som var skadade lagades med en särskild armeringsväv av fabrikatet Dackfill, vilken lades på tillsammans med takfärgen. På några ställen var den övre falsplåten bortrostad och där har ny falsplåt satts in. Löst sittande spikar spikades fast och skruvar monterades tillbaka. Hela taket målades slutligen med en vattenburen enkomponentsfärg i 350 my torrt skikt av fabrikatet Noxyde i helt svart kulör. Även tornhuven och lanterninens tak har behandlats på motsvarande sätt.<sup>5</sup>

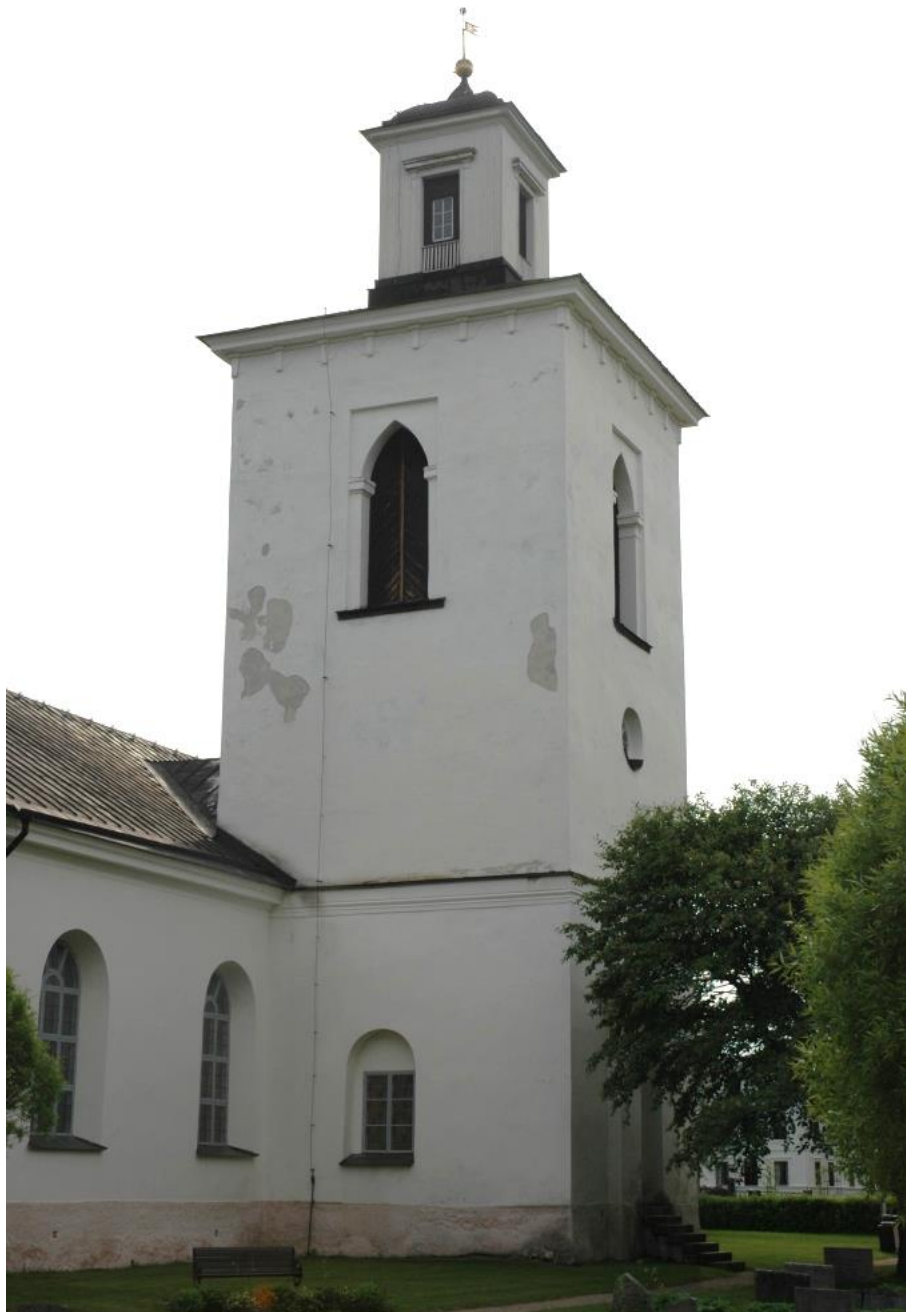
I plåtkonsultens rapport togs även upp att det fanns problem med sprickor på de putsade fasaderna samt att puts hade lossnat i anslutning till plåtbeslag. Tornets fasader hade delvis relativt omfattande skador innan renoveringen. På vissa partier hade putsen släppt då den var för tunn och låg utanpå släta underliggande putslager där det nya putsskiktet inte kunde fästa. Lanterninens träpanel och fönstersnickerier hade flagnande färg. För att få en bättre överblick över skadorna anlätade församlingen Pontus Johansson, NordFasad AB, Jättendal, som upprättade ett åtgärdsförslag.<sup>3</sup>

*Figur 5. Kyrktornet från nordväst innan putsarbetet inleddes. Foto: Daniel Olsson, Läns museet Gävleborg 2016-06-15.*

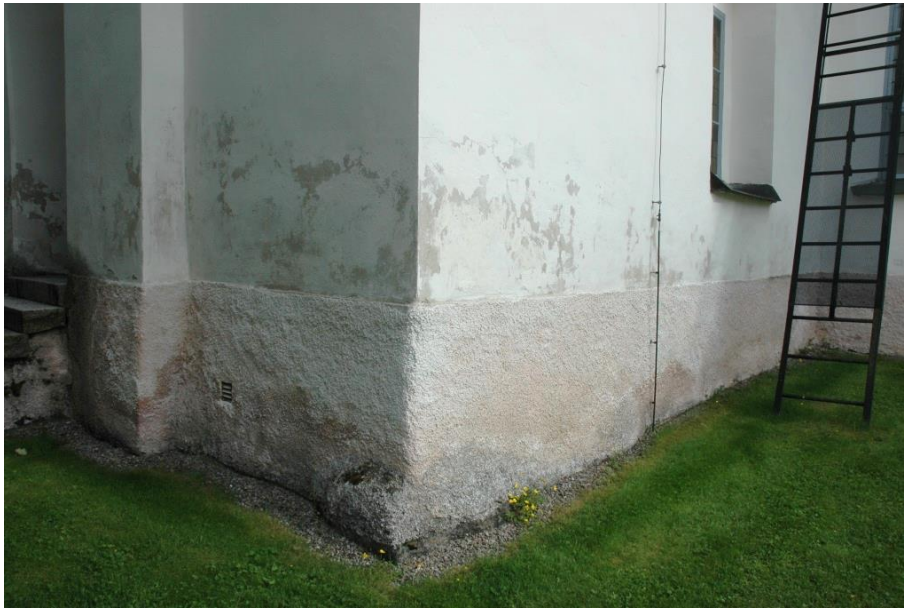
*Figur 6. Detalj av flagnande färg och putssläpp på tornets fasad och grund vid hörn mot nordväst. Foto: Daniel Olsson, Läns museet Gävleborg 2016-06-15.*

Putsarbetet har utförts av NordFasad AB, Jättendal, under perioden 2016-06-20 till 2016-10-25 med kompletterande arbeten under våren 2017. Först frästes hela tornfasaderna och äldre lagningar höggs bort. Därefter sköljdes fasadytorna av för att få bort smuts och damm. Sedan lades en kalkgrund och på denna har putsen sprutats ut och dragits för hand till en tjocklek av cirka 9-11 mm. Därefter fick fasaderna stå och karbonatisera innan kalkfärgsbehandlingen.

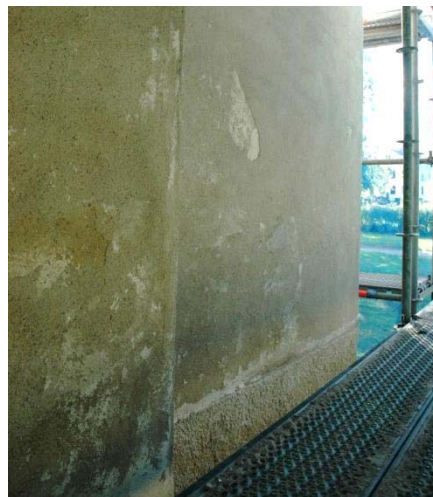
*Figur 9. Detalj av en av tornfasaderna efter blästring. Foto: Daniel Olsson, Läns museet Gävleborg 2016-07-11*

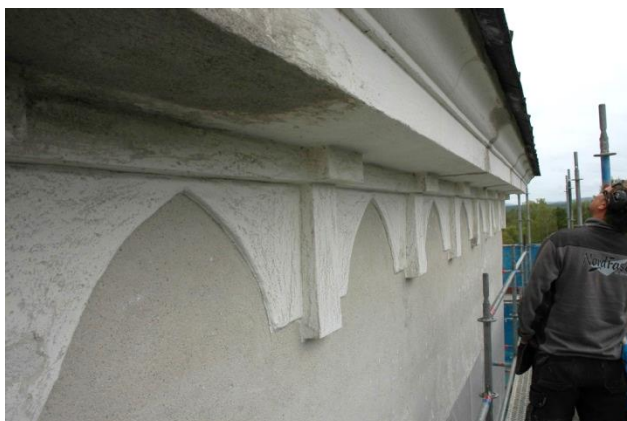
*Figur 10. Detalj av tornfasadens utsmyckning efter putsning, men innan målning. Foto: Daniel Olsson, Läns museet Gävleborg 2016-08-29.*

Läns museet har en omfattande dokumentation från kyrkans fasadrenovering 1984, men där fanns inga uppgifter om färgkulörer som var enkla att översätta till dagens färgsystem. Inledningsvis beställde NordFasad AB några provburkar med KEIM:s vita standardkulörer av kalkfärg, men ingen av dessa bedömdes efter provmålning ligga tillräckligt nära kyrkobyggnadens fasadkulör. Ett putsprov sändes därför till KEIM för analys varefter de föreslog kulör 9001987, vilken låg nära den tidigare kulören. Fasaderna avfärgades därefter i två till tre strykningar med KEIM Kalkfärg Romanit i den valda kulören.<sup>4</sup>

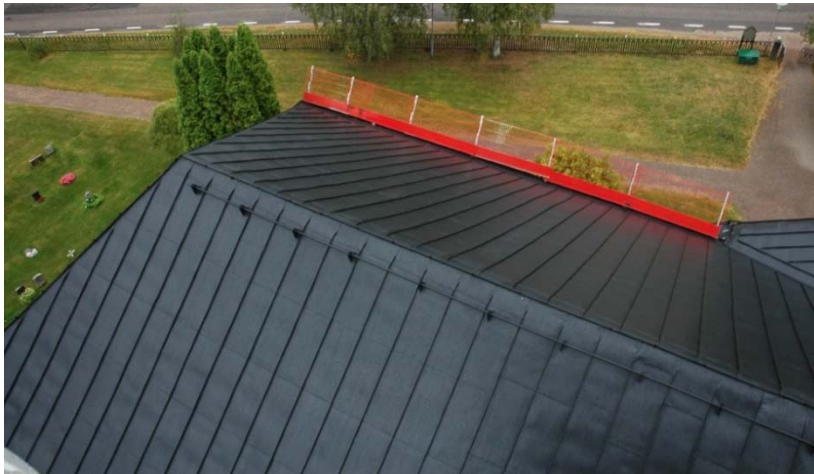
*Figur 12. Långhustakets östra del efter ommålningen. Foto: Daniel Olsson, Länsmuseum Gävleborg 2016-08-29.*

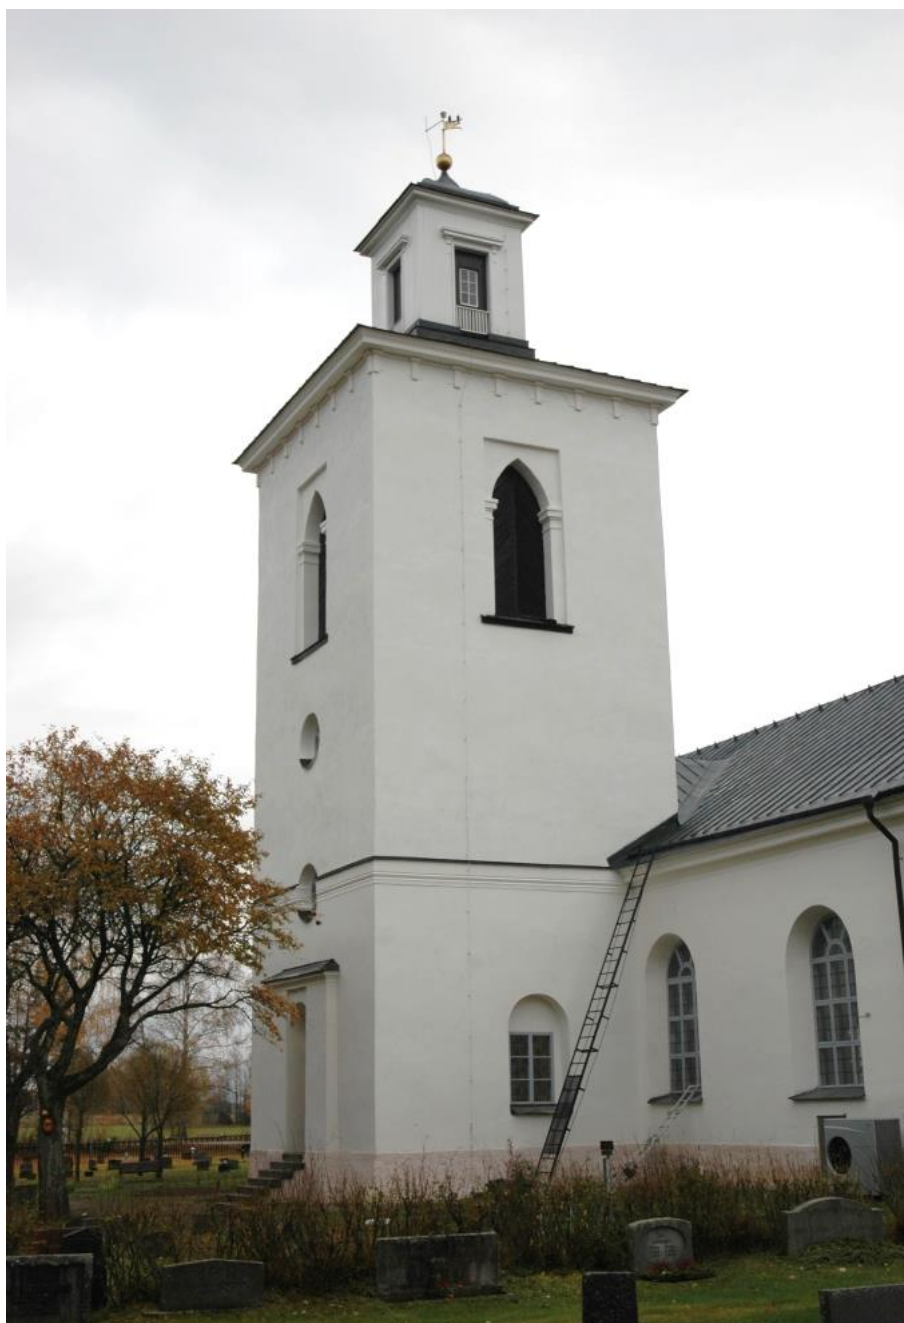
*Figur 13. Kyrktornet från nordväst efter renoveringen. Foto: Daniel Olsson, Länsmuseet Gävleborg 2016-10-25.*

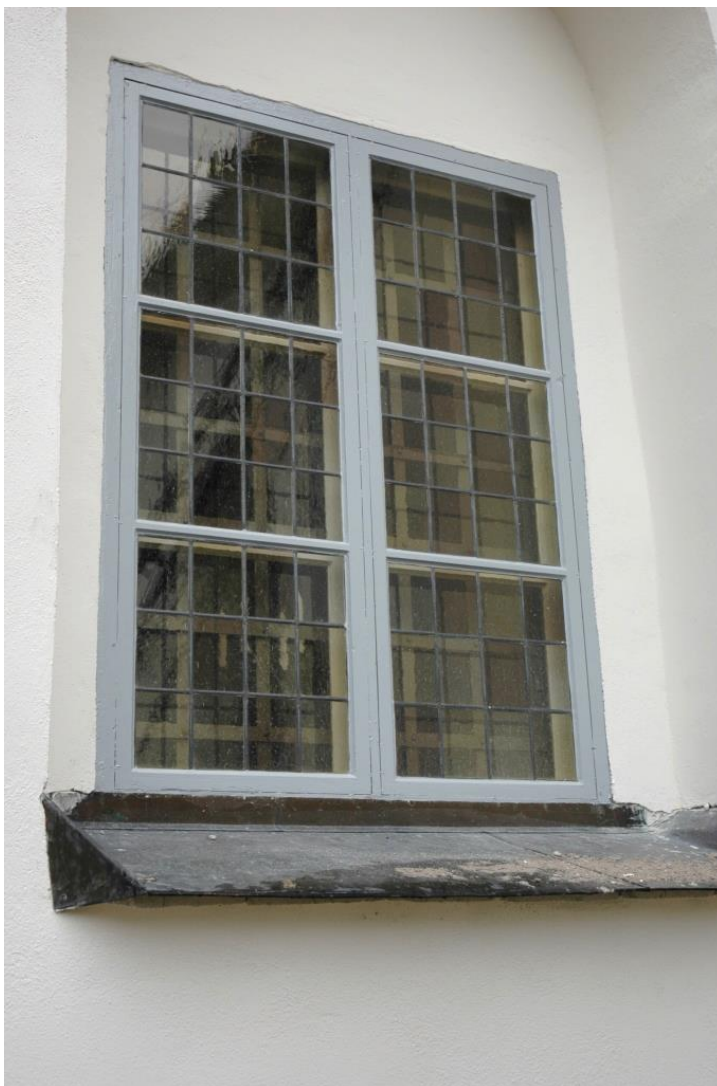
*Figur 14. Detalj av ett av sakristians fönster efter ommålning.  
Foto: Daniel Olsson, Läns museet Gävleborg 2016-10-25.*

Målningsarbetet på trä har utförts av Hans Målare i Hudiksvall AB. Tornets port mot norr och ljudportarna borstades och behandlades därefter två gånger med tjära. Tornets fönsterbågar på den putsade delen av byggnaden har tvättats, skrapats, bättringsmålats samt strukits två gånger med Engwall o. Claessons linoljefärg i befintlig grå kulör, NCS S 3005-R80B. Tornets listbleck har tvättats, borstats, skrapats samt mönjats innan de ströks två gånger med linoljefärg av samma fabrikat i helt svart kulör. Lanterninens fasadpanel, listverk, takfot och fönster har tvättats, helskrapats, grundats samt strukits två gånger med Engwall o. Claessons linoljefärg i befintlig vit kulör. Lanterninens portar har behandlats på samma sätt, men målats med Engwall o. Claessons linoljefärg i helt svart kulör.

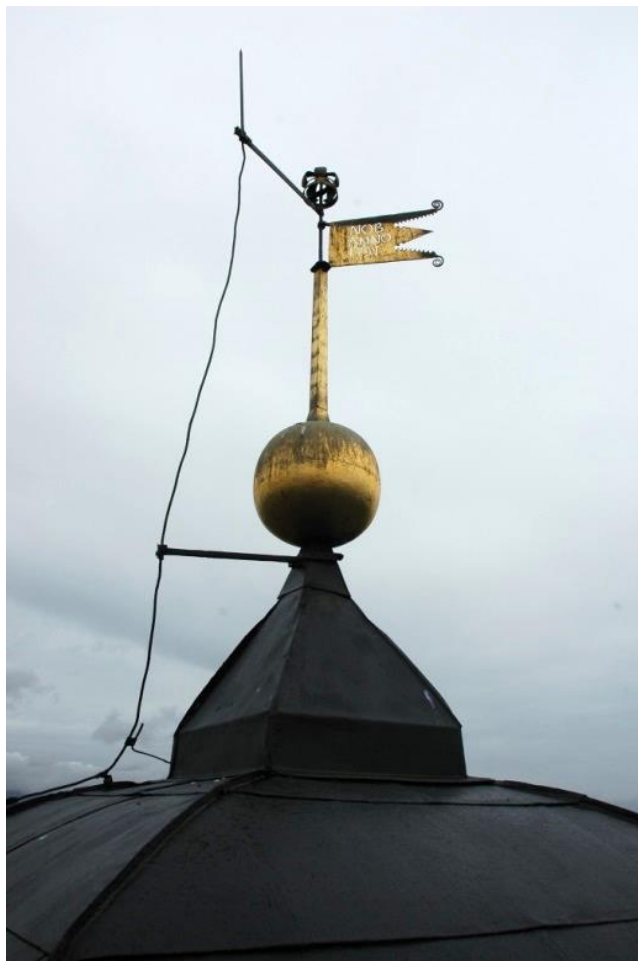
När arbetet planerades utgick åtgärdsförslagen från tornets fasader samt kyrkans plåtklädda ytor. När byggnadsställningarna hade rests och renoveringen hade inletts uppkom en fråga om det skulle finnas möjlighet att även åtgärda lanternintakets förgyllda klot med tillhörande förgyllda spira och vindflöjel, som vid närmare granskning också visade sig vara i behov av renovering. Det var emellertid inte möjligt att med så kort varsel få tag i någon som skulle kunna förgylla dessa innan ställningarna skulle rivas, så detta förslag fick utgå. På sikt kommer dock dessa delar att behöva åtgärdas.

Som nämnts under rubriken ovan åtgärdades inte lanternintakets förgyllda klot med tillhörande spira, vilka under arbetets gång bedömdes vara i behov av åtgärder, men dessa delar ingick inte i de ursprungliga åtgärdsprogrammen.

*Figur 15. Detalj av lanternintakets översta del samt det förgyllda klotet med spira och vinflöjel. Foto: Daniel Olsson, Länsmuseum Gävleborg 2016-08-29.*
