# HEDESUNDA KYRKA

Antikvarisk medverkan vid yttre renovering

Hedesunda kyrka  
Hedesunda socken  
Gävle kommun  
Gävleborgs län  
2017

Slutrapport  
Lst. Dnr: 433-6880-15  
Tillstånd enligt Kulturmiljölagen

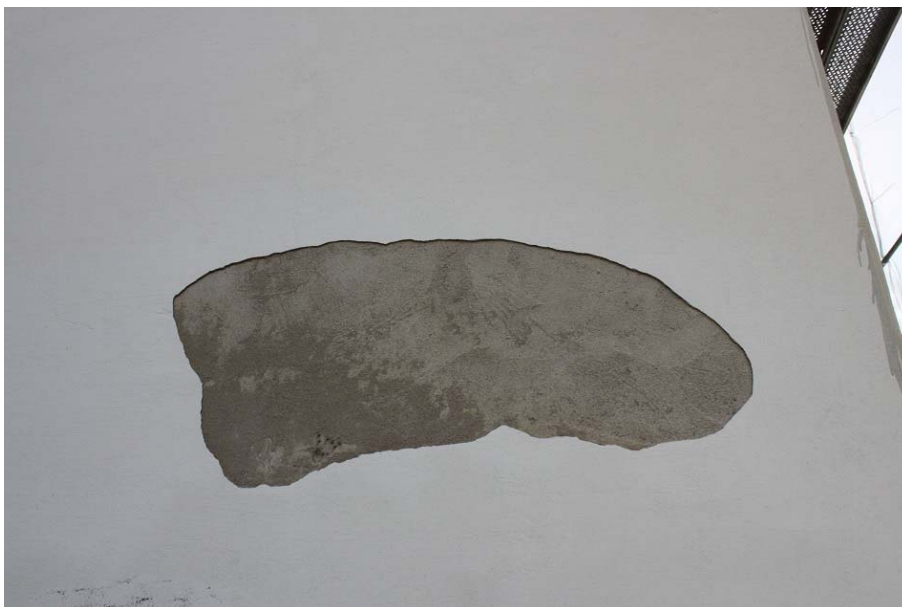
Hedesunda kyrka var i behov av underhåll. Putsen hade dålig vidhäftning och släppte som sjuk. Enligt åtgärdsbeskrivningen från Maxim Arkitekter berodde problemen sannolikt på felaktigt utförande vid de senaste putsarbetena som utfördes 1986. Putsskiktet var väldigt tunt pålagt och därefter avfärgat med ett relativt tjockt lager färg, sannolikt bestående av KC-färg med inslag av glimmer. Yttersta skiktet var väldigt tätt, vilket hindrade fukt som kommit in från att röra sig utåt igen. Sprickbildning fanns på flera håll, troligen beroende på det styva ytskiktet som inte kunde röra sig tillräckligt.

*Figur 3. Putsen släppte i sjok från fasaderna. Här syns en skada på långhusets sydvästra kortsida. Foto: Ulrika Olsson, Läns museet Gävleborg, 2017-04-26.*

All puts utom den på takfoten, har sandblästrats. Eftersom den kvarvarande putsen ännu var porös och sandig efter behandlingen, skrapades den ytterligare tills en fast yta framkom. Alla ytor högtryckstvättades och sköljdes av. Samtliga lister mallades av innan blästringen. Kalkbruket Weber Cal 142 sprutades med en brukspump (Weber P50). Pumpen skruvar fram bruket och via en kompressor sprids bruket jämt över väggen. Bruket lades på i ett lager, cirka 10 mm och drogs av med en rät käpp, en långskånska. Därefter har alla ytor skurats med rivbräda till en jämn och slät yta på fasaden. Fönster och dörrsmygar har putsats upp för hand. Listverken har lagats genom malldragning med Weber Cal 144, som är ett något finare kalkbruk än Weber Cal 142. Ytorna slätades med

filtbräda och pensel. Fasadytorna har avfärgats med kulturkalkfärg, Weber Cal 249, vit kulör. Färgen är struken i två skikt med plafondpensel.

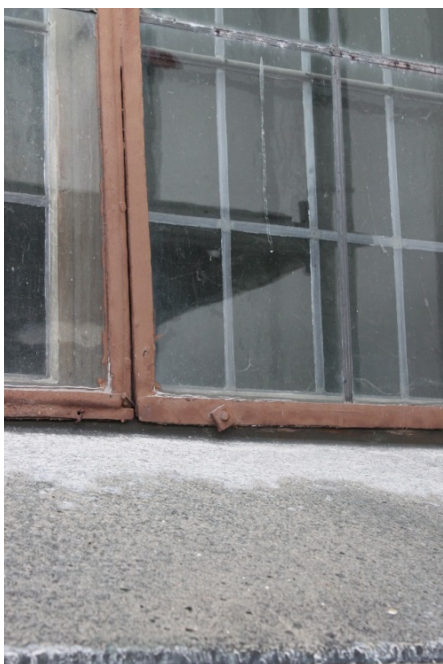
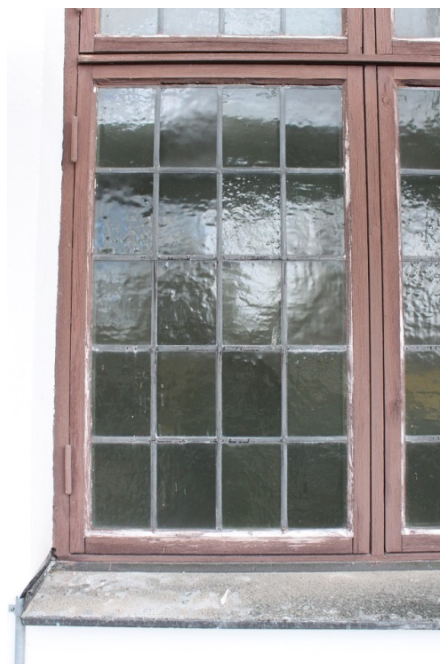
Fönsterbågar i trä och gjutjärn var i behov av underhåll, liksom bemålade ytor i trä och plåt på tornet. Färggladda delar var i behov av omfärggyllning. Färgskiktet på träporten mot norr var urlakad och ytorna var i behov ny färg.

*Figur 4 och 5. Såväl smidesbågarna som träbågarna var i behov av underhåll. Färgen var urlakad och flagade. Foto: Ulrika Olsson, Läns museet Gävleborg, 2017-04-26.*

Samtliga fönsterbågar har renoverats på plats. Smidesbågarna med omfattningsjärn har renoverats utvändigt. Lösa stormjärn har fästs, skadat bly har justerats och vikts tillbaka. Större skador på blyspröjsen har lagats i med nytt bly. Sammantaget har 19 stycken glasrutor bytts. Nyttillverkat munblåst glas från Tyskland, av fabrikat Restauero, har använts. Ytorna har skrapats, tvättats och målats med Isotrol grundolja, Isogaard pansar två gånger och därefter slutstrukits med linoljefärg från Engwall i Claesson AB två gånger. Kulör NCS S6020-Y80R, rödbrun. Innerbågarna har tätats med tätningslister.

Samtliga träbågar har renoverats genom skrapning, oljning, grundning och färdigstrykning med linoljefärg från Engwall o Claesson. Kulör NCS S6020-Y80R, rödbrun

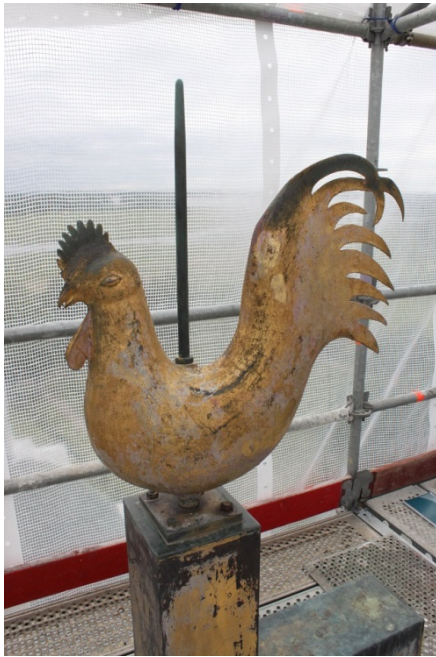
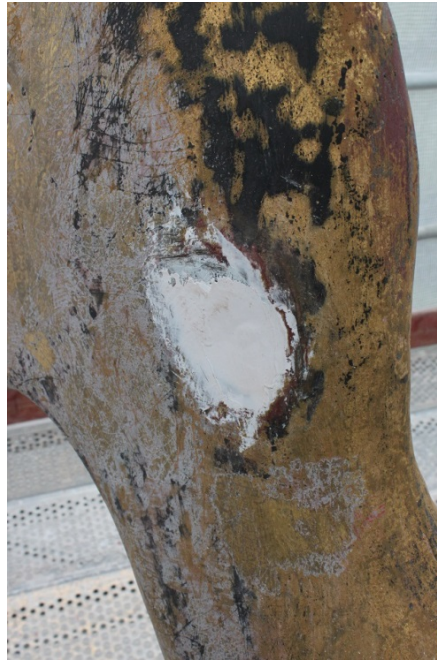
Figur 6 och 7. Kyrktuppen före påbörjade arbeten. Till höger syns den befintliga skadan på tuppen. Den tidigare lagningen lämnades utan åtgärd. Foto: Ulrika Olsson, Länsmuseum Gävleborg, 2017-06-27.

Kyrktupp, kors och kula är gjord i kopparplåt och konstruktionen var i god kondition före påbörjade arbeten. Samtliga delar är utförda i kopparplåt. Ett skothål upptäcktes på tuppen. Detta var lagat med någon form av kitt redan innan förgyllningen gjordes. Alla delar är åtgärdade på plats.

Förgyllda delar har slipats och tvättats med Yes. Delarna är grundade med Isotrol Grundolja, ovanpå detta har lagts två skikt med en gul oljebaserad takfärg från Introteknik, Isotrol Finish. Efter torkning har ytorna förgyllts med 23 ¾ k bladguld i två skikt. Guldets har lagts i en 12 timmars anläggningsolja

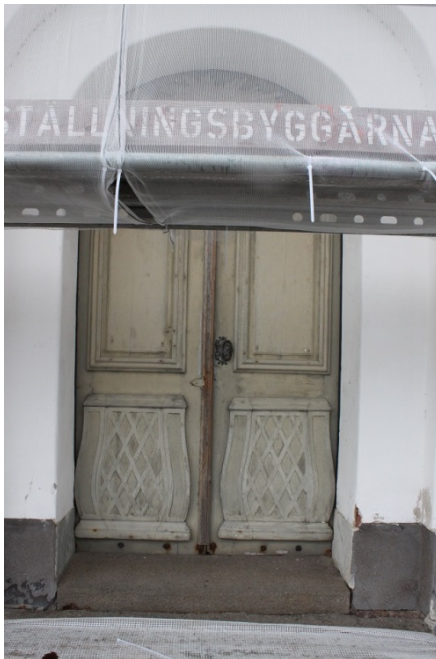
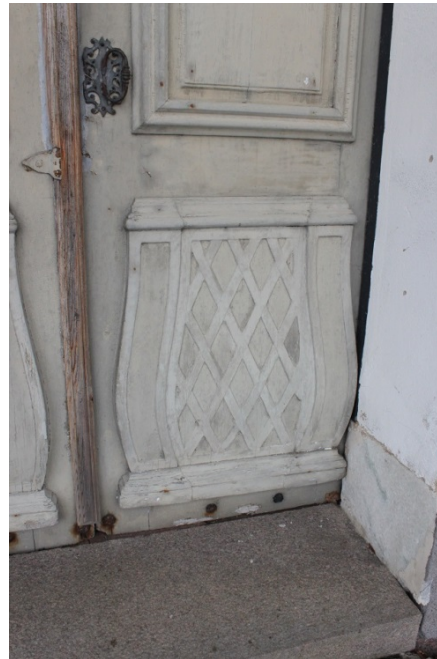
Figur 8 och 9. Träporten mot norr före, Länsmuseum Gävleborg, 2017-04-26.

Den snidade träporten på långhusets norra sida har renoverats. Porten, inklusive karmen, har skrapats, tvättats, oljats, grundats och slutligen målats två gånger med linolfjärg från Engwall o Claesson AB. Kulör NCS S4502-Y, grå.

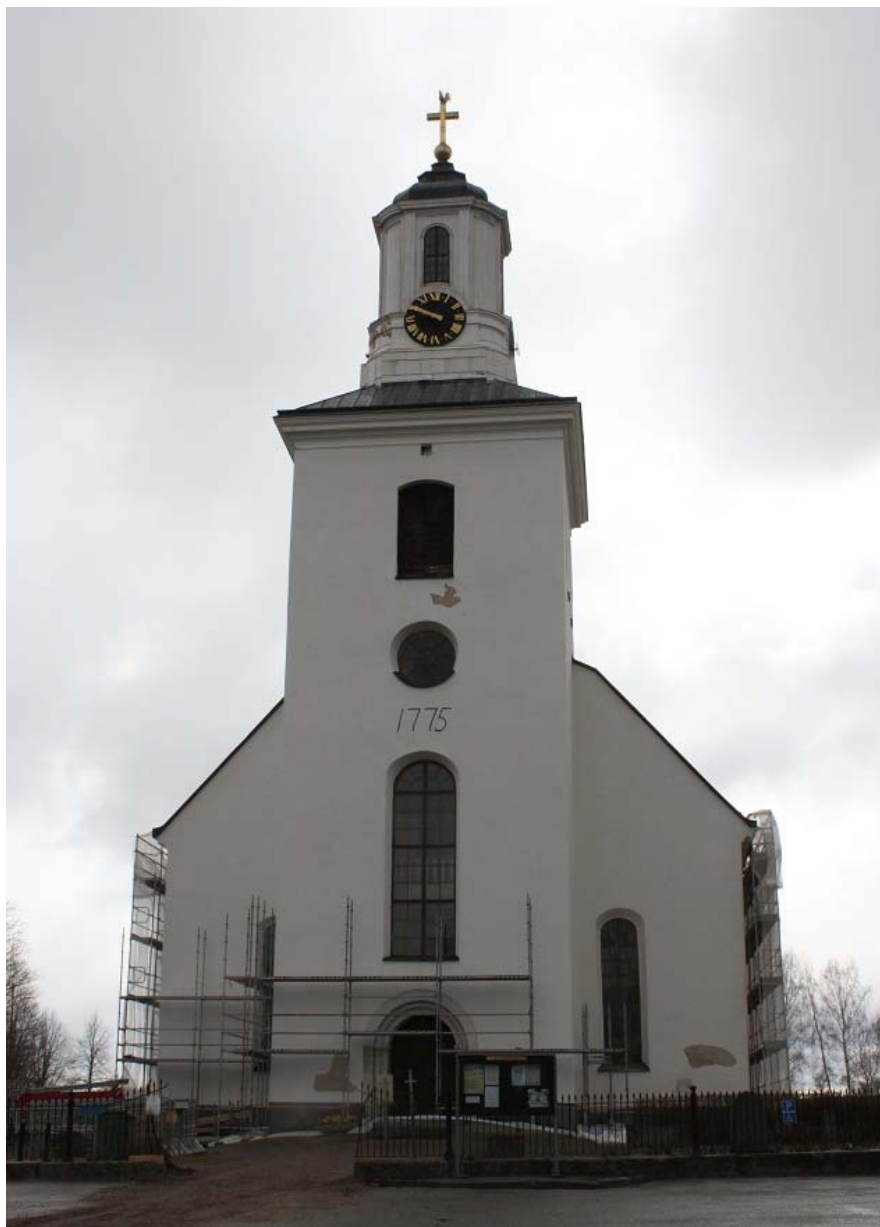
*Figur 10. Hedesunda kyrka före påbörjade arbeten. Putsskador syns vid tornluckan samt längst ner på både långhus och torn. Foto: Ulrika Olsson, Läns museet Gävleborg, 2017-04-26.*

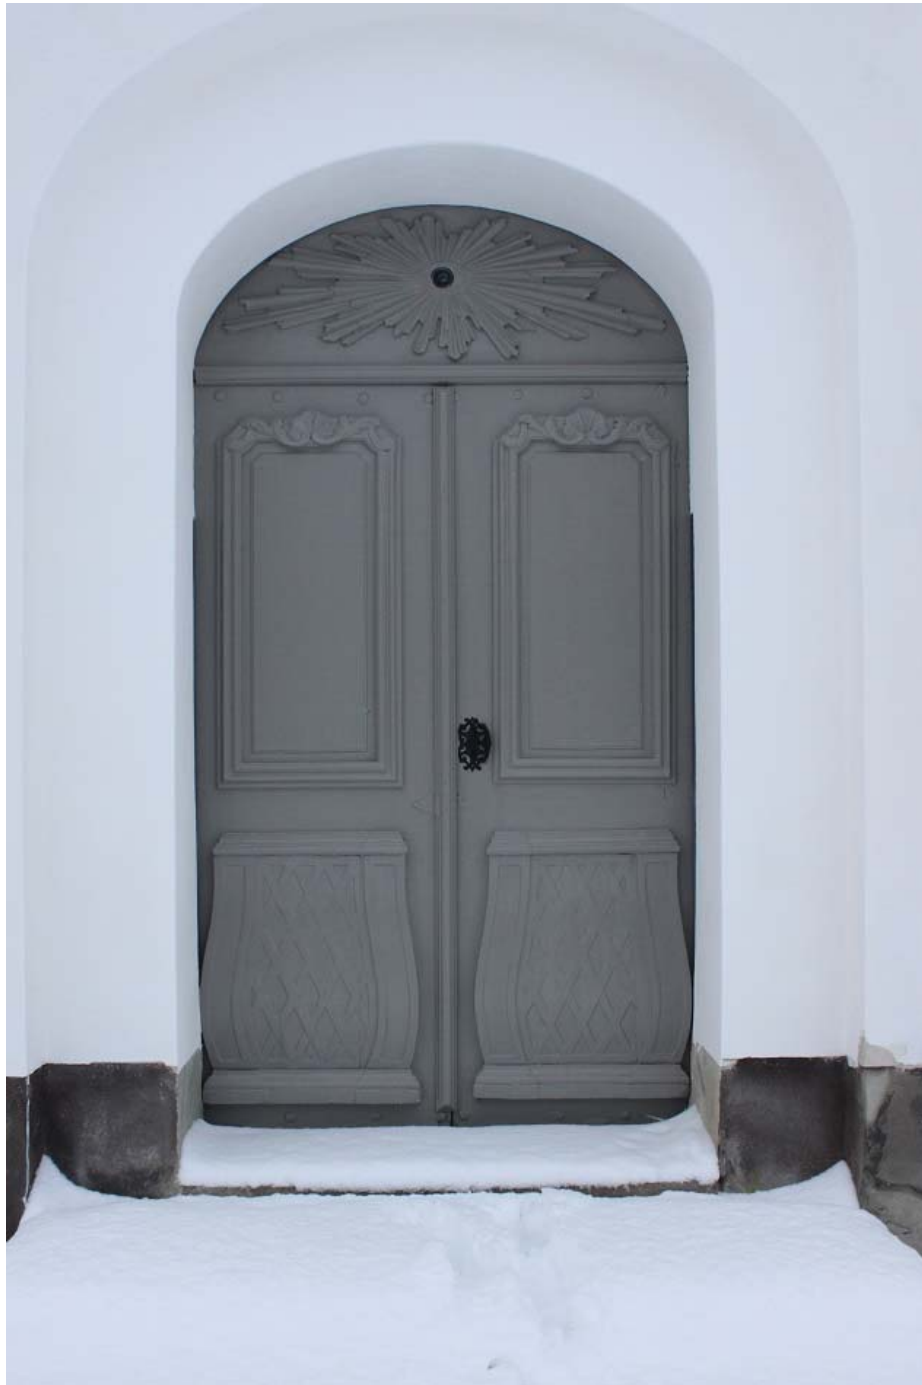
*Figur 16. Träporten på långhusets norra sida efter avslutade arbeten. Foto: Ulrika Olsson, Läns museet Gävleborg, 2018-01-24.*

Konstaterades vid återbesök 2018-01-24 att färgen på träporten mot norr är bristfälligt struken, med flera "hål" där underliggande ljus kulör lyser igenom. Penseldragen syns i färgen, vilket visar att den är för tjockt struken. Ytorna upplevs som kladdiga.

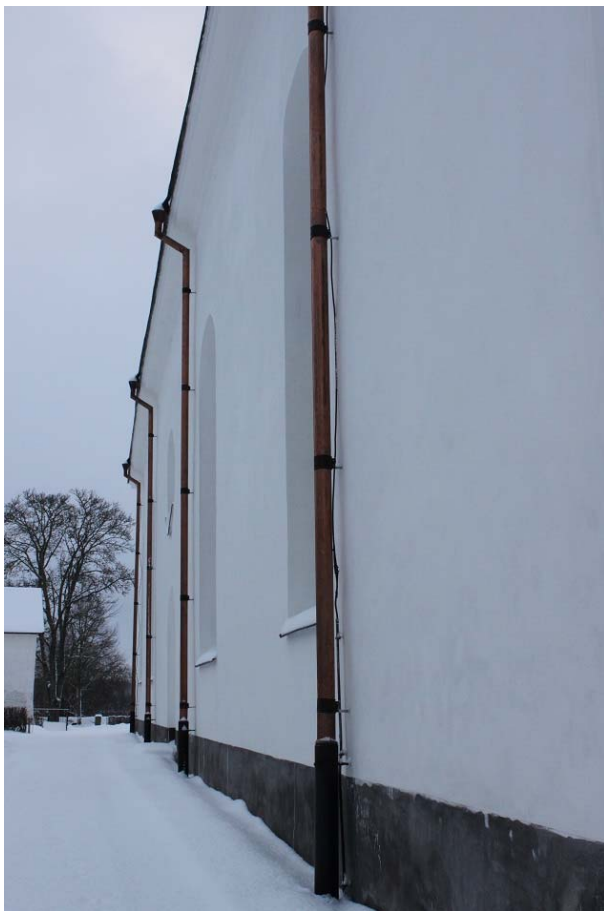
Enligt åtgärdsbeskrivningen skulle befintliga stuprör av koppar återanvändas, men vändas eftersom falsarna var vända mot fasaden. Då stuprören demonterades upptäcktes dock att skarvarna på befintliga stuprör var spruckna.

*Figur 17. Stuprör med utkastare på långhusets norra sida. Samtliga stuprör byttes till nya inom detta projekt. Foto: Ulrika Olsson, Läns museet Gävleborg, 2018-01-24.*

Samtliga stuprör har därför bytts till nya stuprör i koppar. De nya rören har monterats med falsarna utåt. Rören har samma dimensioner och placeringar som de tidigare rören. Igensatta renssilar har rengjorts, och ett markanslutningsrör av gjutjärn har bytts då det var sönderfruset.

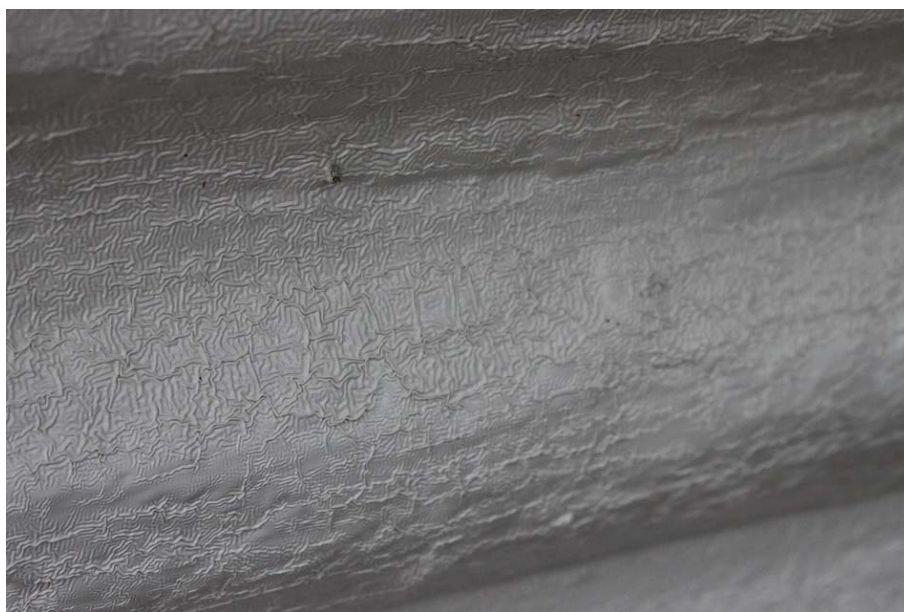
Vid ett platsbesök 2017-09-07 pågick målning av tornets övre del, såväl av panelklädda ytor som av plåtklädda. Läns museet konstaterade att linoljefärgen var struken alldeles för tjock. Färgen hade skinnat sig med rinningar under. Trots en icke genomtorkad första strykning pågick strykning nummer två. Ytorna var fyllda av knott som fastnat i färgskikten. Läns museet underkände utförandet varpå utförande entreprenör, TPM Industrimålning, renskrapade alla ytor och började om.

Resultatet vid slutbesiktningen var väsentligt förbättrat, dock förekom fortfarande ytor med för tjockt struken färg, vilket hade resulterat i skinnbildning. Bristen noterades av besiktningsman vid slutbesiktningen.

*Figur 23. Skrynklad färg på trädelar på tornet. Foto: Ulrika Olsson, Läns museet Gävleborg, 2017-09-19.*

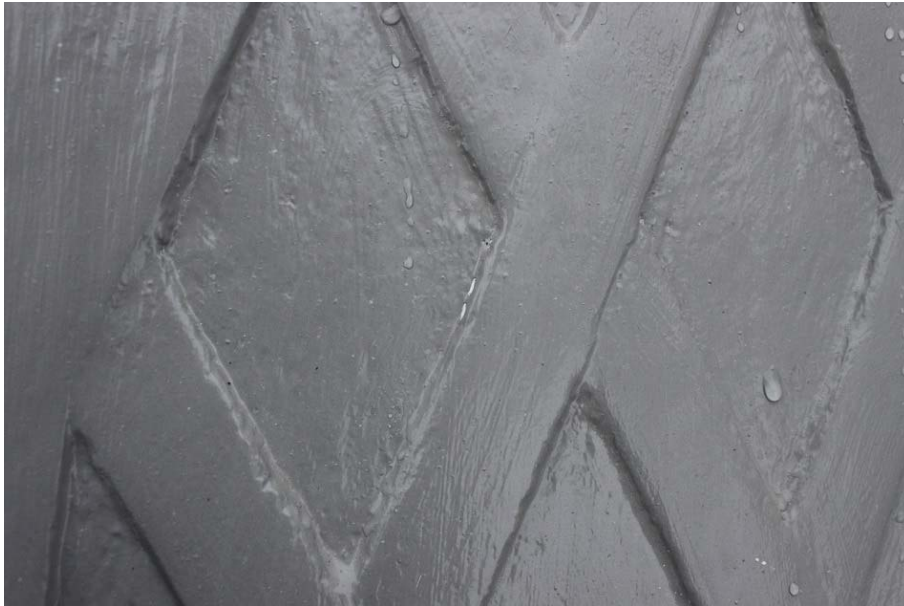
*Figur 24. I mitten av fotot syns ett av flera "hål" i linoljefärgen, där underliggande ljus kulör lyser igenom. Foto: Ulrika Olsson, Läns museet Gävleborg, 2018-01-24.*

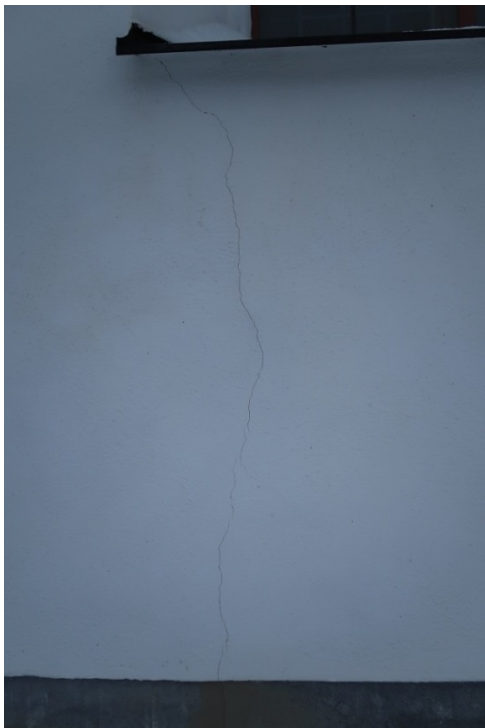
Sprickbildning i putsen på långhusets södra sida noterades, liksom bristfällig täckning av den vita kalkfärgen på samma sida.

*Figur 25. Spricka i putsen på långhusets södra sida. Foto: Ulrika Olsson, Läns museet Gävleborg, 2018-01-24.*
