# JÄDRAÅS STATIONSHUS

Antikvarisk medverkan vid ommålning av fasad och renovering av skorstenar

Jädraås stationshus  
Ockelbo kommun och socken  
Gävleborgs län  
2016-2017

Slutrapport  
Lst. Dnr. 434-6861-15

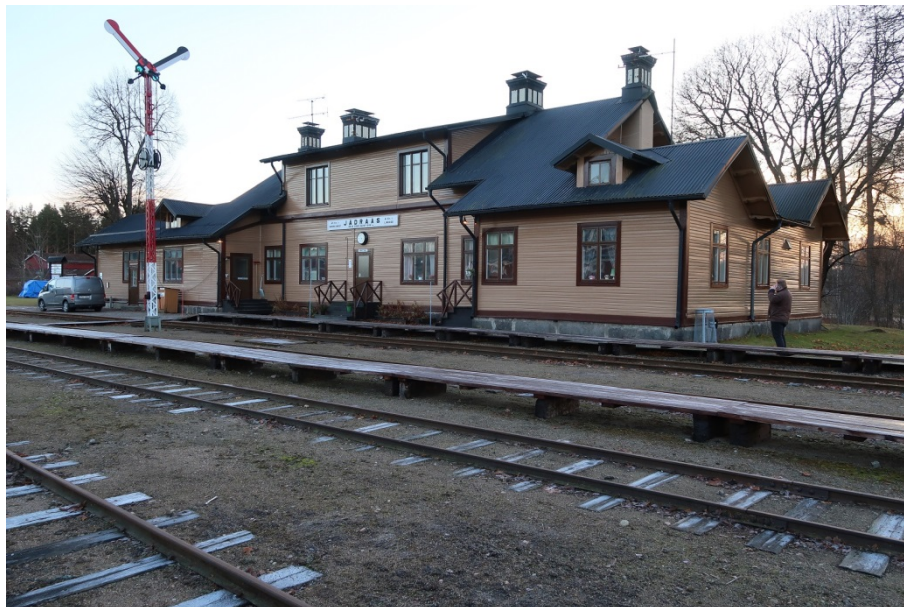
*Figur 2. Jädraås stationshus efter avslutade arbeten. Spåren och perrongen syns i förgrunden. Foto: Ulrika Olsson, Länsmuseum Gävleborg 2017-11-17.*

Länsmuseum Gävleborg bedömer att arbetena har utförts i enlighet med sällskapets ansökan och i enlighet med länsstyrelsens beslut. Arbetena är väl utförda och med stor respekt för husets ålder och med kunskap kring materialval. Dialogen kring uppkomna frågor har varit god. Länsmuseum Gävleborg godkänner arbetena ur kulturhistorisk synpunkt.

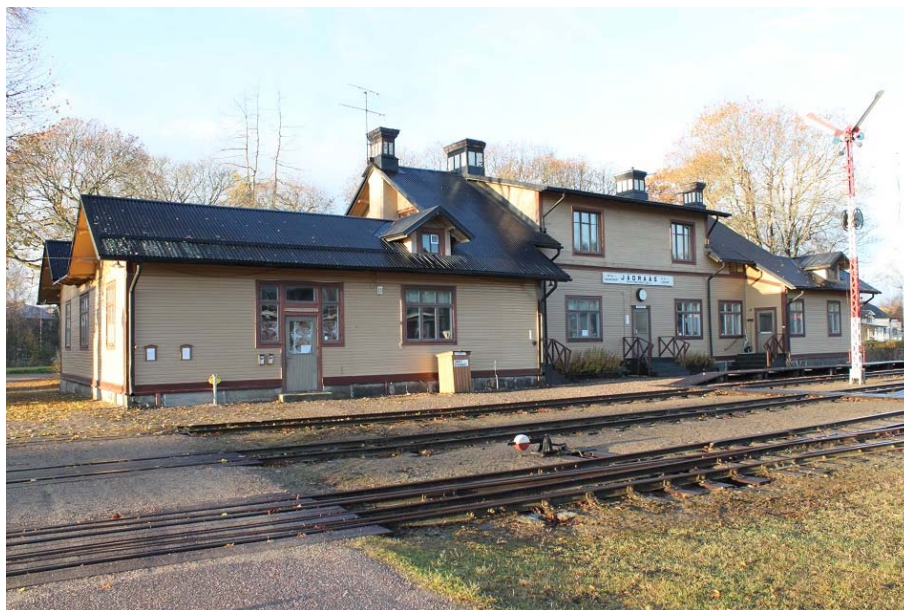
Tre av fyra fasader var i behov av ommålning. Sedan några år tillbaka var panelen under listan på byggnadens östra sida, samt den södra gaveln, ommålade av sällskapet. På de fyra skorstenarna saknades huvar och kajnät. En skorsten var i behov av delvis ommurning.

*Figur 3. Jädraås stationshus före påbörjade arbeten. Mot öster hade sällskapet nyligen renoverat fasadpanelen under listan mellan bottenplan och första våningen. Skorstenarna saknade kajnät och huvar. Foto: Ulrika Olsson, Läns museet Gävleborg, 2016-10-27.*

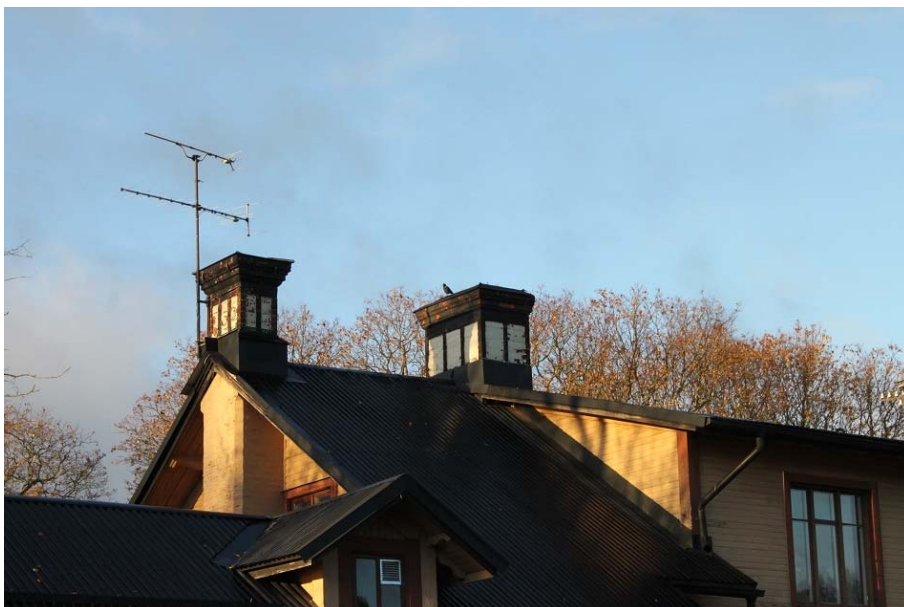
*Figur 4. Jädraås stationshus före påbörjade arbeten. De två skorstenarna längst mot söder. På den högra utfördes under projektets gång en del murningsarbeten. Foto: Ulrika Olsson, Läns museet Gävleborg, 2016-10-27.*

Murningsarbete har endast varit nödvändigt på en av de fyra skorstenarna, den näst längst mot söder. På denna har de tre översta skikten murats om. På denna skorsten tillverkades även ett nytt plåtbeslag för kanten. De övriga tre skorstenarna hade redan sådana beslag. Alla fyra skorstenar har inom detta projekt försetts med skydd i form av raka huvar. Plåtarbetena utfördes i galvad plåt, senare inmålad i svart med Pentur primer och Pentur Ekotäck. Samtliga skorstenar har försetts med kajnät.

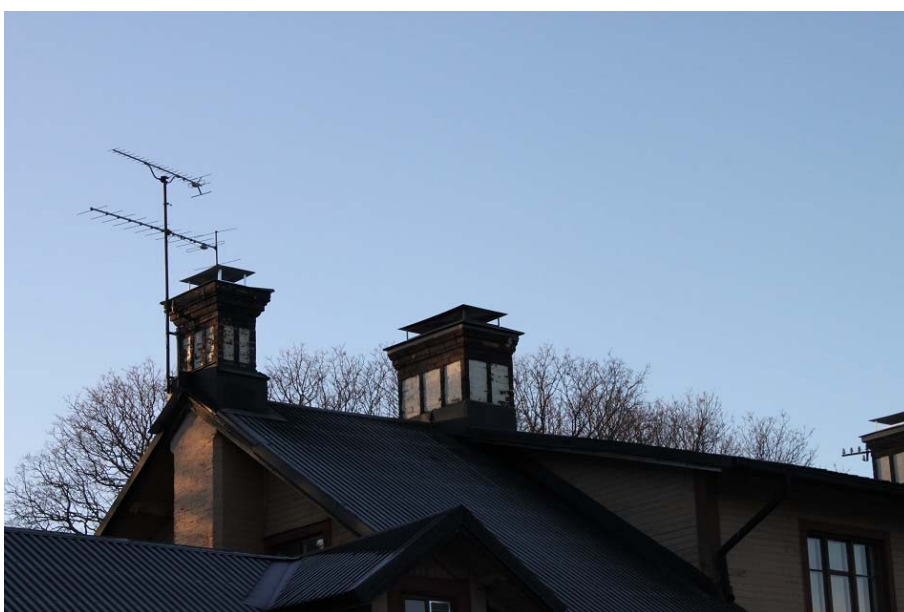
*Figur 5. Arbetena med skorstenarna är färdiga. Dock återstår här målningen av plåtdelarna. Foto: Ulrika Olsson, Läns museet Gävleborg, 2016-12-06.*

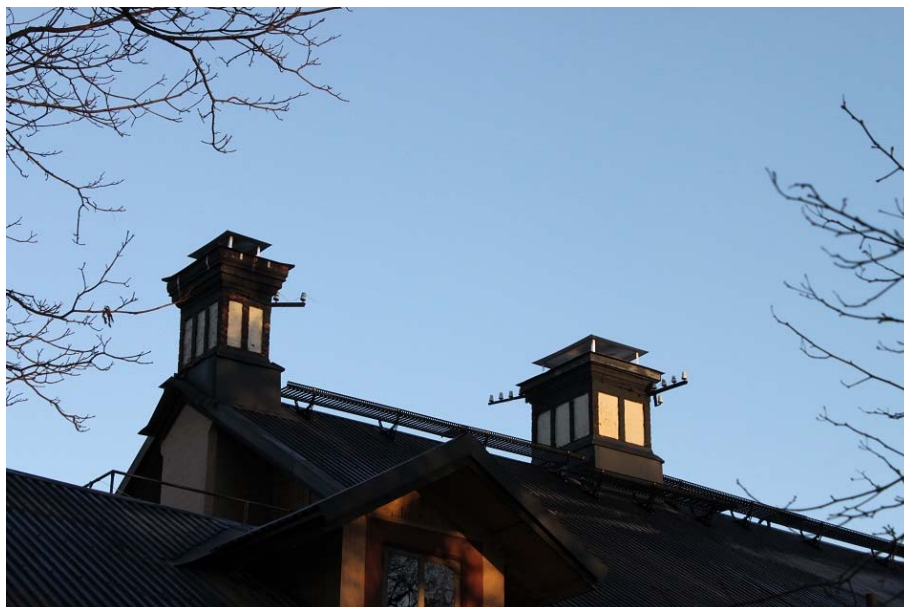
*Figur 6. De två skorstenarna mot norr, sedda från husets västra sida. Här syns också takbryggan. Denna är inte synlig från framsidan, den östra sidan. Foto: Ulrika Olsson, Läns museet Gävleborg, 2016-12-06.*

Mellan skorstenarna har tillkommit en takbrygga och en takstege, båda i svart aluminium. Delarna är av fabrikat CW Lundberg. För närmare teknisk beskrivning av montering av dessa, hänvisas CW Lundbergs monteringsansvisningar.

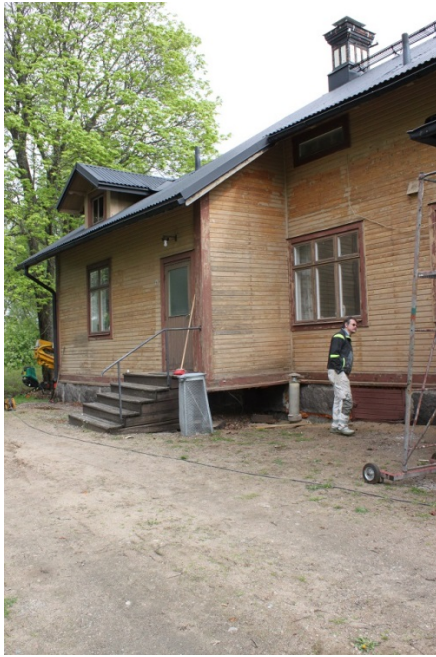
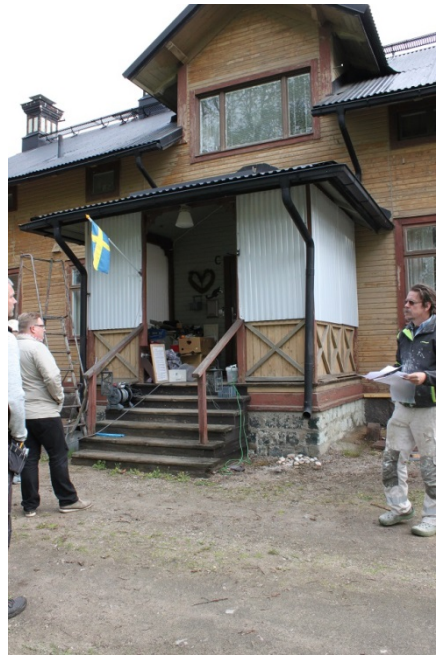
*Figur 7 och 8. Skrapning pågår. Båda fotona är från byggnadens baksida, den västra sidan. Foto: Ulrika Olsson, Läns museet Gävleborg, 2017-05-31.*

De panelytor som inte nyligen var ommålade, har till största del skrapats rena från färg. Mindre ilagningar av trä har gjorts på fotbrädans nedre list. Källarluckorna vid bostadsingången på husets västra sida har nytillverkats då de tidigare var upprötade. Även en kollucka i grunden mot väster har nytillverkats.

Fasaderna och snickerierna har målats med linoljefärg från Engwall o Claesson AB i tre strykningar. Den första strykningen är spädd med 60 % balsamterpentin, den andra med 30 % och den sista med 10 %. Fasaderna är målade i kulörer i enlighet med Per Mattssons kulördokumentation utförd 1987-06-16 (bifogas). Kulörkoderna i protokollet översattes till NCS koder av Mattsson under 2017.

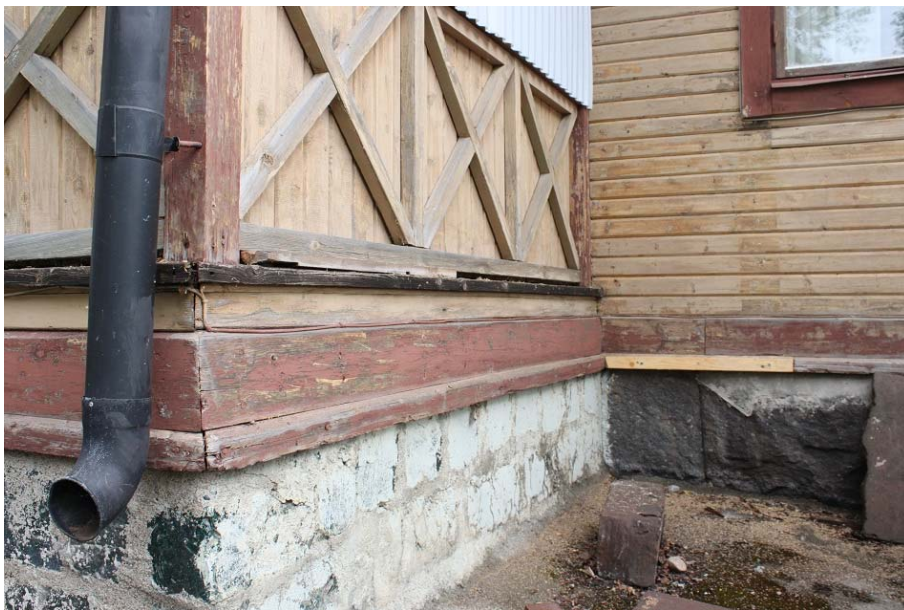
*Figur 9. Inför målningen hade projektgruppen en del funderingar kring färgsättningen av verandans alla olika delar, frågor som fick svar genom konservator Per Mattsson. På bilden syns också en del av fotlisten som har lagats i. Foto: Ulrika Olsson, Läns museet Gävleborg, 2017-05-31.*

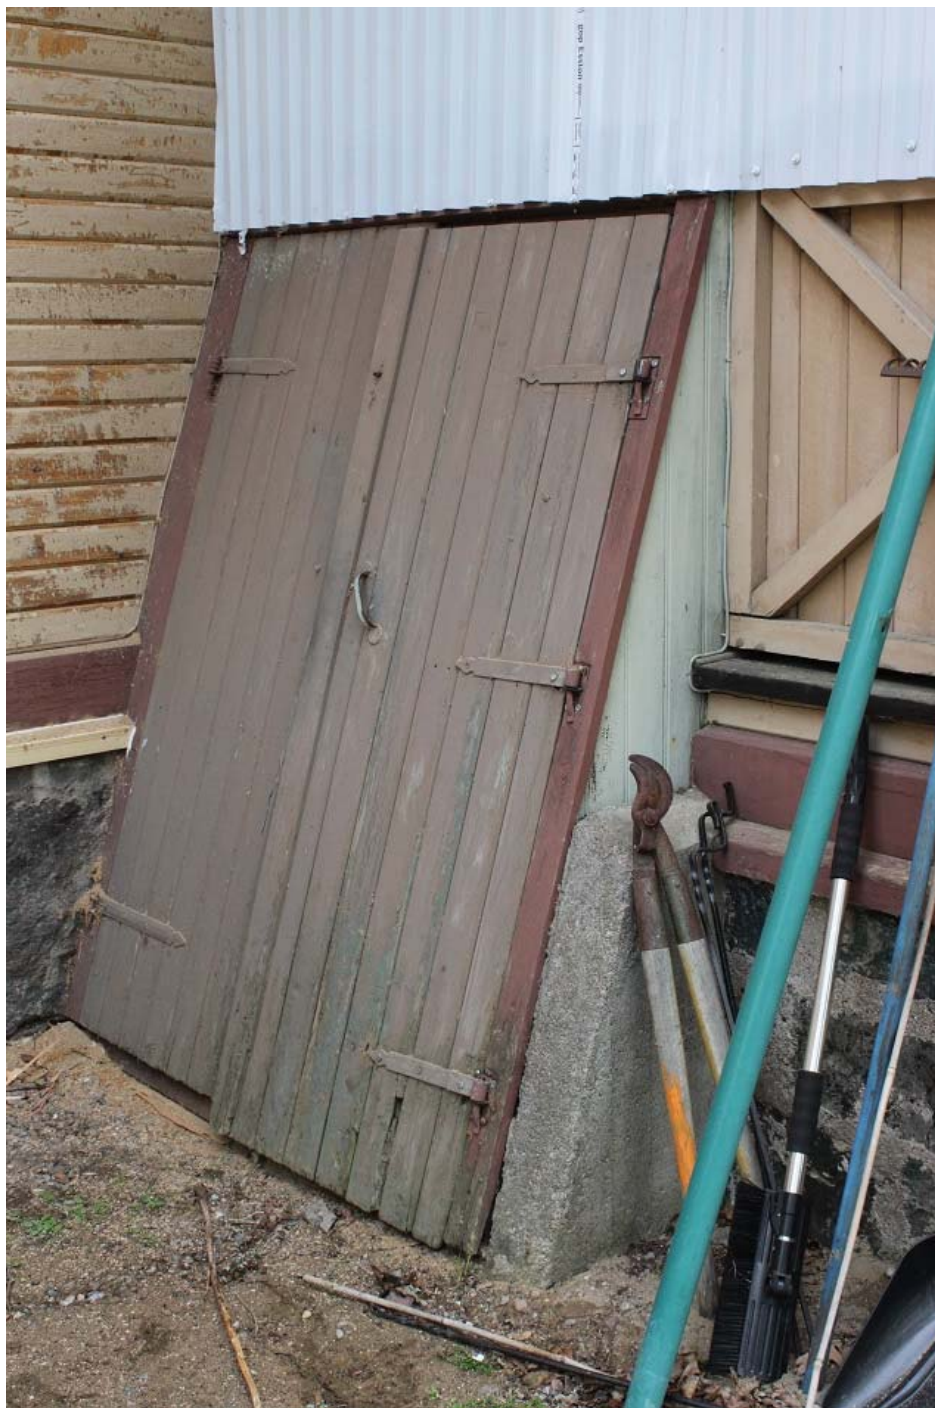
*Figur 10. Källarporten invid verandan, var uttjänt. En ny har tillverkats under projektet. Foto: Ulrika Olsson, Länsmuseum Gävleborg, 2017-05-31.*

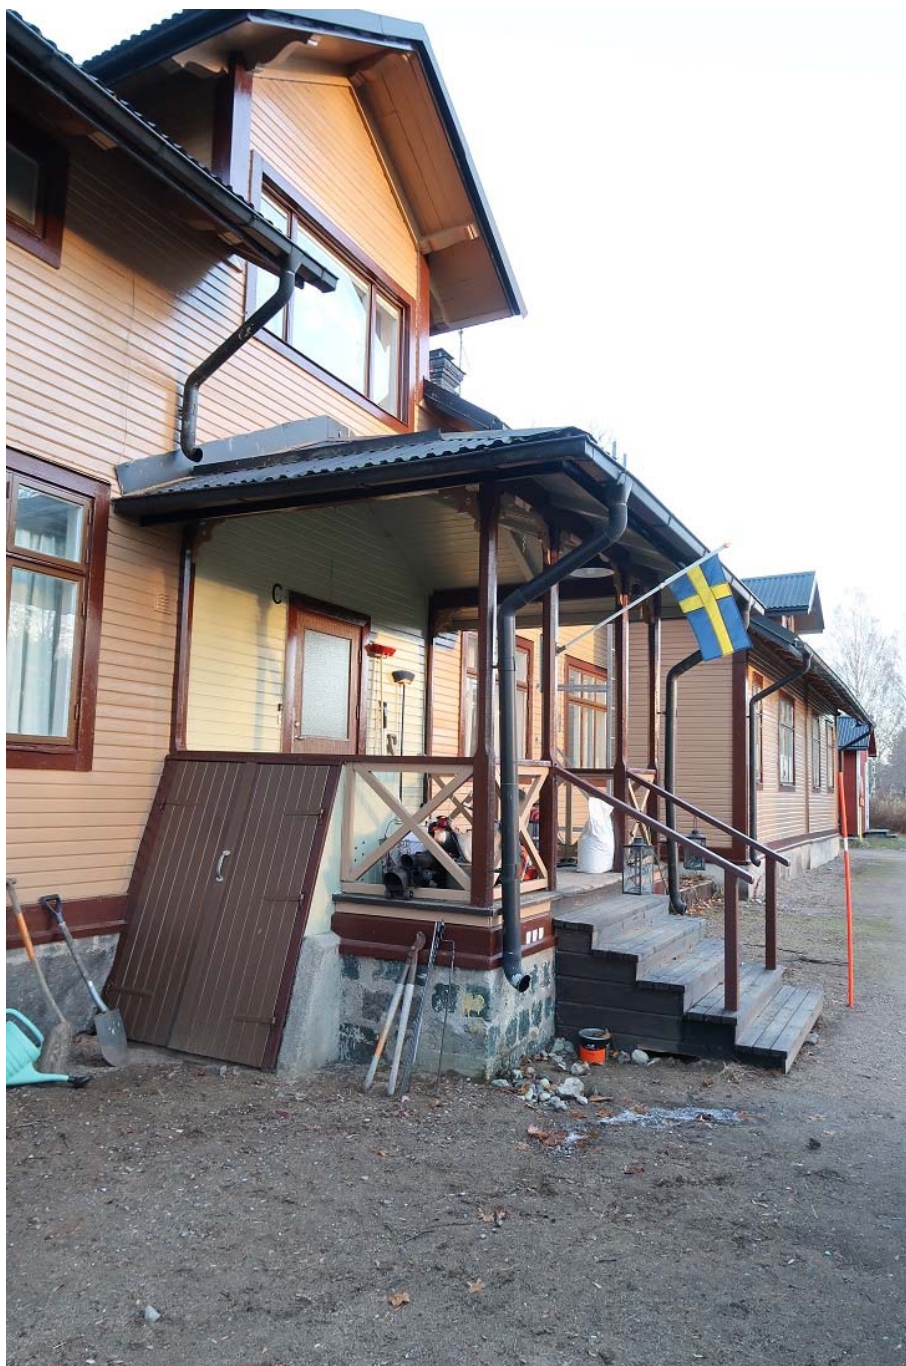
*Figur 11. Den västra sidan efter avslutade arbeten. Källarporten är nytillverkad med den gamla som förlaga. Notera också att misspyrdande sentida delar på verandan har tagits bort i och med detta projekt. Verandan är åter ett smycke på byggnaden. Foto: Ulrika Olsson, Länsmuseet Gävleborg, 2017-11-27.*

Mycket positivt är att verandans sentida delar, som panel på insidan av kryssräcket, samt korrugerad plast som vindskydd, nu har tagits bort. Verandan är åter det smycke den förtjänar att vara. Lösa prylar och pynt bör inte förvaras på verandan.

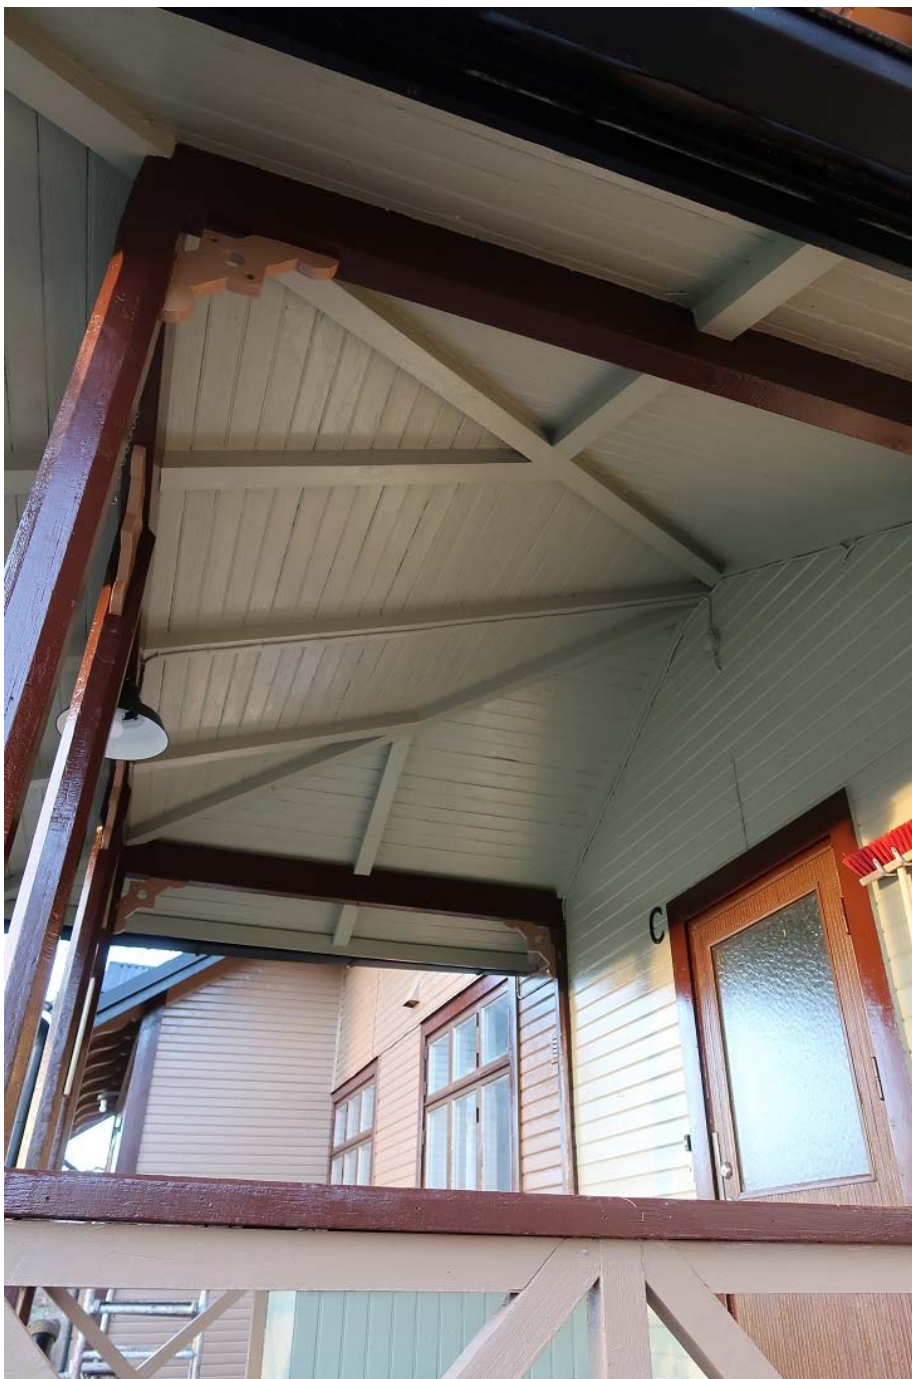
*Figur 12. Panelen inne i verandan har en avvikande kulör sett till övrig färgsättning. Panelen går i ljus, ljus grön kulör. Foto: Ulrika Olsson, Länsmuseet Gävleborg, 2017-11-27.*

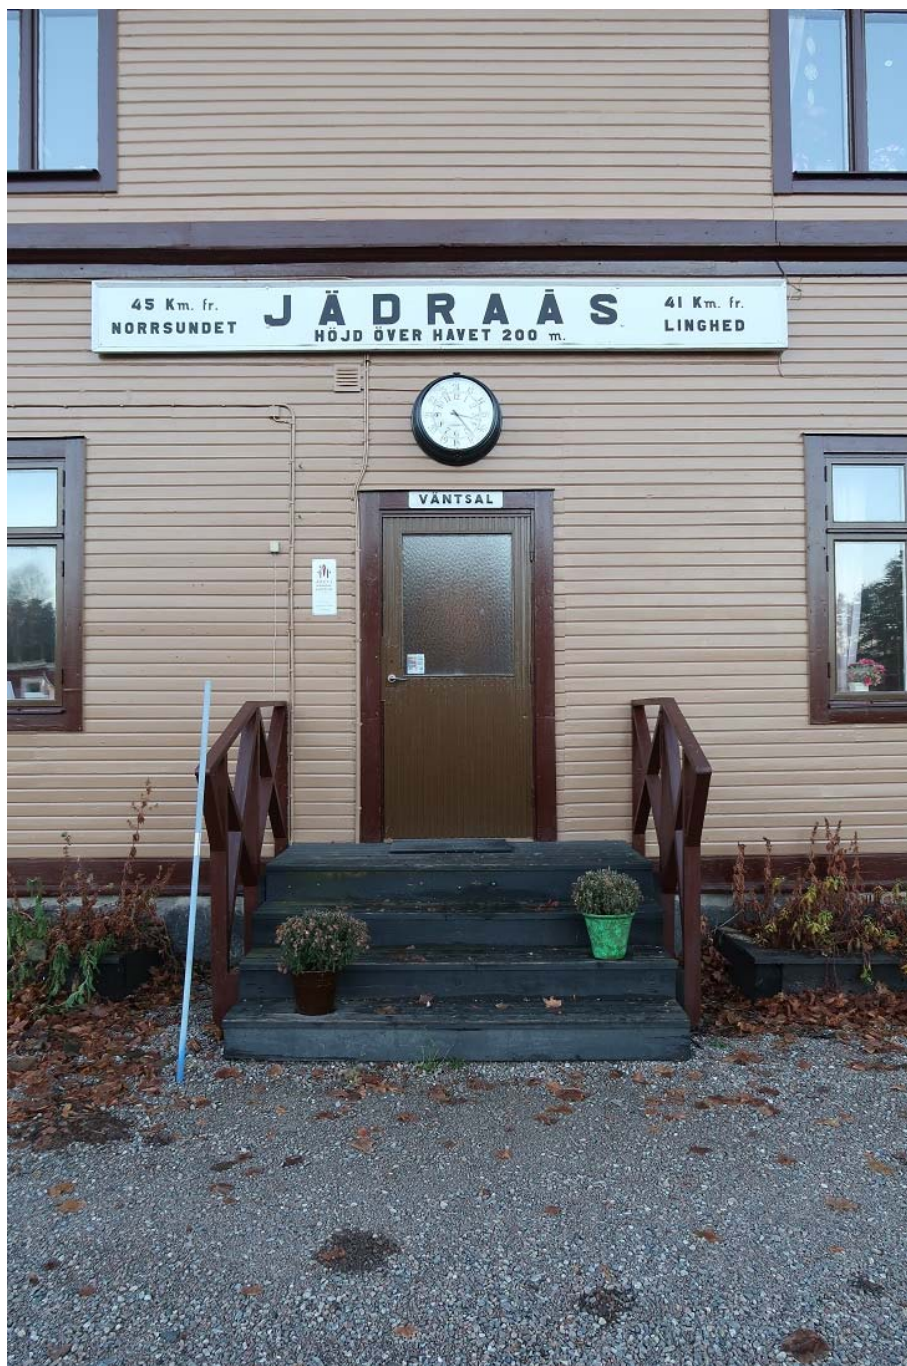
*Figur 13. Stationshusets nygamla kulörer sedda från öster. Foto: Ulrika Olsson, Läns museet Gävleborg, 2017-11-27.*

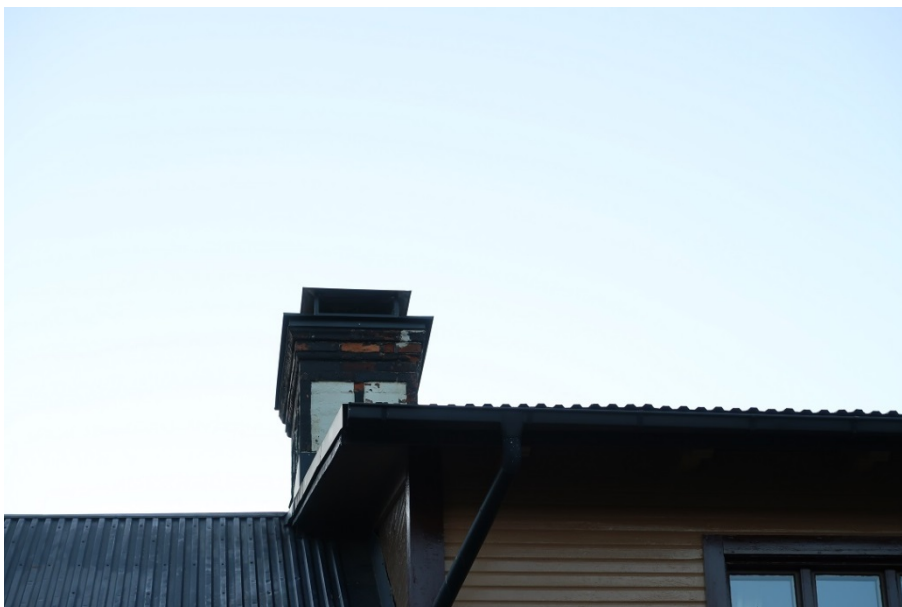
*Figur 14. Vid slutbesiktningen var alla skorstensbeslag målade i svart kulör. När väderleken tillåter ska sällskapet själva måla skorstenarna. Foto: Ulrika Olsson, Läns museet Gävleborg, 2017-11-27.*

Under hösten 2016 då arbetena med skorstenarna skulle påbörjas, fördes diskussion kring kulör på plåtbeslagen. Galvaniserad omålad plåt eller svart plåt. I och med att skorstenarna är målade svarta beslutades att beslagen skulle vara svarta för att smälta in i murverket. Trots detta användes galvaniserad plåt. Enligt utförande firma var det för att kunna använda en tjockare plåt och därigenom få stabilitet och hållbarhet. Denna plåttjocklek fanns ej i fabrikslackerat utförande. De galvaniserade plåtarna målades svarta med Pentur Primer och Pentur Ekotäck. Läns museet Gävleborg har inte varit delaktiga i dessa beslut.

När väderleken tillåter ska museisällskapet själva måla om skorstenarna. Detta bör göras med tjära blandad med kimrök eller med linoljefärg. Viktigt är att färgtypen kan andas och släppa ut den fukt som kan samlas i tegelstenarna. Annars riskerar teglet att frysa sönder.
