# DELSBO KYRKOGÅRDS OMGÄRDNING

Antikvarisk medverkan vid renovering och återuppsättning av granitsockel och gjutjärnsstaket, byte av trädkrans och installation av nya belysningsarmaturer

Delsbo kyrkogård  
Delsbo socken  
Hudiksvalls kommun  
Gävleborgs län  
2016–2017

Rapport 2018:11  
*Daniel Olsson*

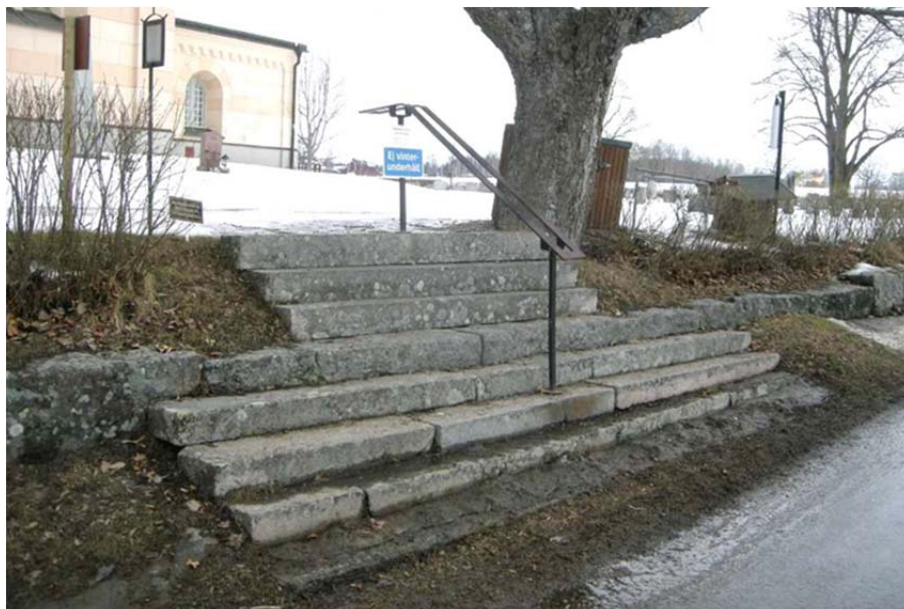
*Figur 6. Trappan vid den östra delen av kyrkogården innan renoveringen inleddes. Foto från sydöst. Foto: Daniel Olsson, Läns museet Gävleborg 2016-03-14.*

Stentrappan på den östra sidan av begravningsplatsen har i enlighet med projekteringshandlingarna tagits bort i sin helhet.

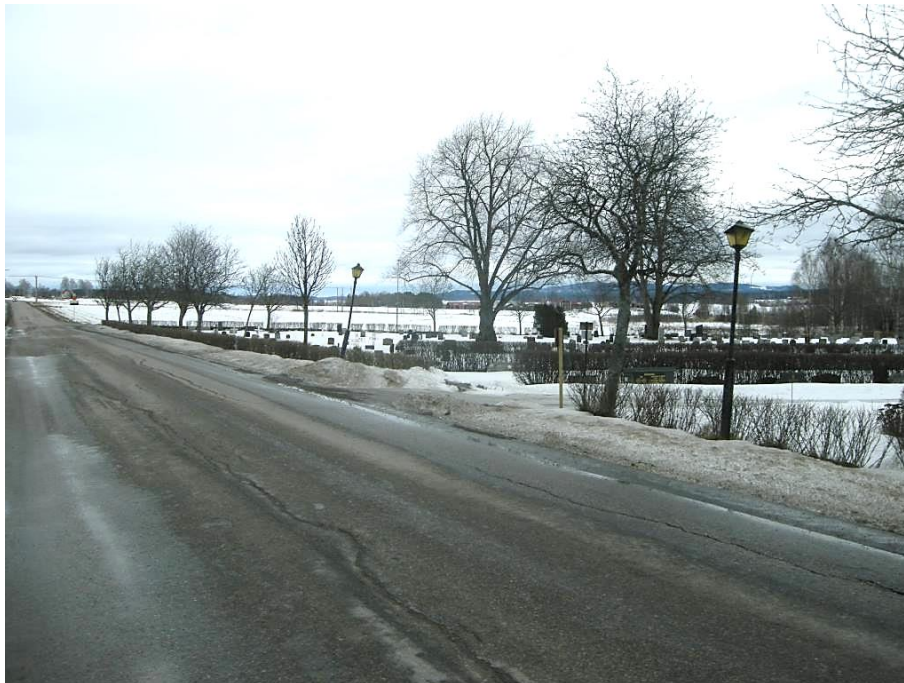
*Figur 10. Efter att väg 743 hade höjts och breddats i ett antal omgångar saknade kyrkogården en egentlig avgränsning mot landsvägen. Foto från nordväst. Foto: Daniel Olsson, Läns museet Gävleborg 2016-03-14.*

Mot norr hade landsväg 743 mot Norrbo både breddats och höjts väsentligt, vilket tydligt framgick vid en jämförelse hur vägbanken såg ut på plats före arbetet inleddes och på äldre foton. Detta hade inneburit att granitsockeln längs kyrkogårdens norra sida uppskattningsvis till cirka 75 % låg under markytan och till vissa delar även under vägbanan. Då det därmed inte fanns något avstånd eller dike mellan kyrkogården och vägbanan rann mängder med vatten från vägbanan rakt in på begravningsplatsen.

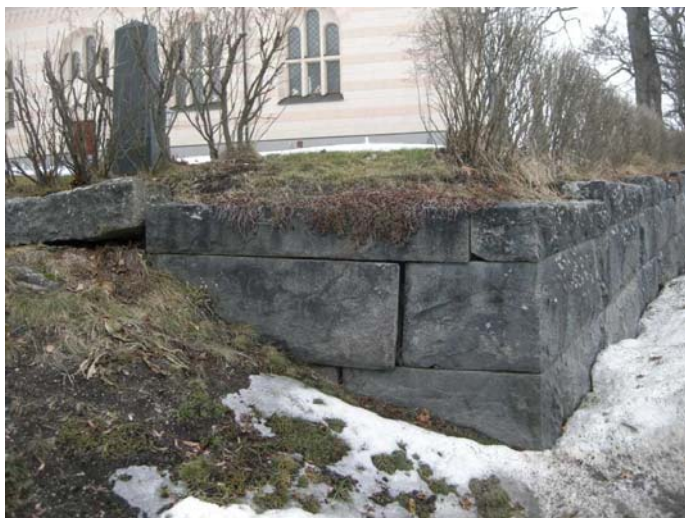
Stensockeln och terrassmurarna hade rört sig på vissa ställen och på andra platser låg stensockeln väldigt lågt i förhållande till marknivån intill, i synnerhet mot norr och på den norra delen av parkeringen väster om begravningsplatsen.

*Figur 11. Detalj av skador i terrassmuren i kyrkogårdens sydöstra hörn. Foto: Daniel Olsson, Läns museet Gävleborg 2016-03-14.*

På den södra och norra sidan av kyrkogården grävdes stensockeln upp i sin helhet. Längs den östra respektive västra sidan skedde omläggning på den norra delen av dessa sträckor. Vid terrassmuren i det sydöstra hörnet frilades delar av stenkonstruktionen. Totalt har cirka 270 meter av stensockeln satts om. På den södra delen av kyrkogårdens västra sida bedömdes granitsockeln ligga så stilla att där fanns det inget behov att plocka upp den och förse den med någon undergjutning. Denna del är således helt oförändrad. Vid omläggningen av stensocklarna längs kyrkogårdens norra sida behövde kompletteringar göras med cirka 15 meter huggen sten. Entreprenören fick via Urban Brink i Delsbo möjlighet att förvärva delar av en huggen stensockel från Tomta i Delsbo. Denna är något grövre huggen än den befintliga stensockeln, men stämmer relativt väl i kulör.

Där stensockeln har tagits upp har grundläggning utförts med ett gruslager och en geotextil och ovanpå denna finare grusmaterial. Med hjälp av tråkilar har sedan stensocklarna placerats i rätt nivå innan en undergjutning gjordes med betong. Se mer om detta under *Antikvariska ställningstaganden* nedan. Stenblocken var tidigare ihopsatta med järnkramlor, men på de sträckor som har satts om har inga kramlor satts tillbaka. Längderna på stensocklarna vid omläggningen har kontinuerligt anpassats till staketsektionernas längder för att skarvarna skulle hamna på rätt ställe. Stenarna har placerats på så sätt att kapningar i största möjlighet har undvikits. På den västra sidan av kyrkogården lades stensockeln om på partiet norr om kyrkogårdens huvudentré och här höjdes sockeln i genomsnitt 14 centimeter för att den inte skulle ligga lägre än angränsande asfaltsyta. Då denna sträcka lutar har den som tidigare utformats med avtrappningar.

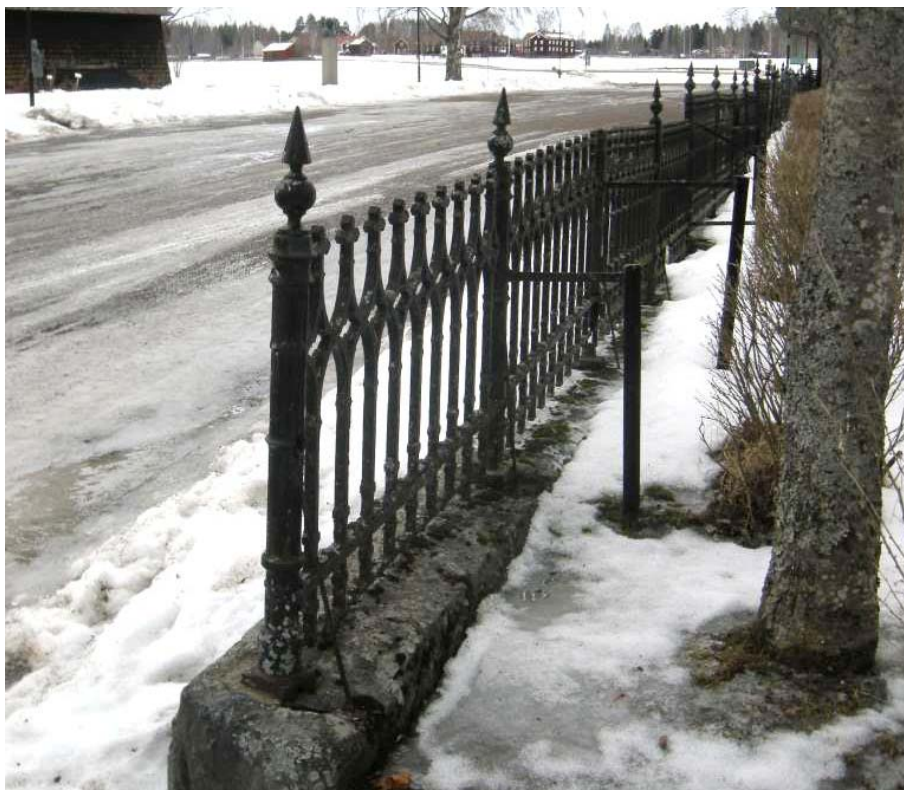
*Figur 12. Detalj av stöttor som hade placerats innanför staketet på den västra sidan. Foto: Daniel Olsson, Läns museet Gävleborg 2016-03-14.*

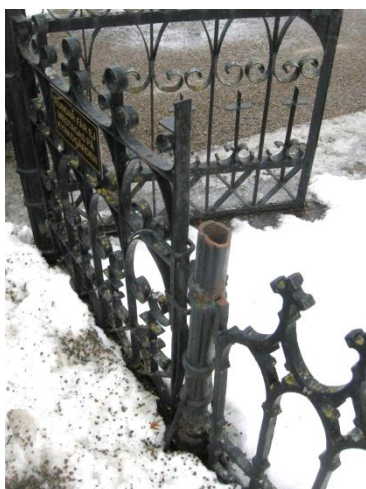
Innan renoveringen inleddes hade gjutjärnsstaketet på kyrkogårdens västra sida ett stort antal skador samt många mer eller mindre lämpliga lagningar som hade utförts vid olika tillfällen. Många överdelar på staketstolparna var avbrutna eller trasiga. Gjutjärnsstaketets stolpar var tidigare fastsatta genom att stolpens undre järntapp svavlades fast i den huggna granitsockeln. Denna fastsättningsmetod hade dock medfört att många stolpar hade fått förstärkas och stöttas upp med sidostag för att stå stabilare. Vid den tidigare omnämnda reparationen efter en bilolycka i slutet av 1990-talet utrustades de nya staketstolparna med en bredare och kraftigare fot som medgav fastsättning i granitsockeln med expanderbult, vilket blev mycket mer stabilt än den tidigare lösningen.

*Figur 13. Detalj av skadad staketstolpe. Foto: Daniel Olsson, Läns museet Gävleborg 2017-03-14.*

Av det befintliga gjutjärnsstaketet på kyrkogårdens västra sida har så mycket som möjligt återanvänts av både staketsektioner och stolpar. Stora delar av stolparna var dock i dåligt skick och bedömdes ej gå att återanvända. Av staketsektioner kunde 26 sektioner återanvändas. De delar som har återanvänts har blästrats rena och målningsbehandlats på samma sätt som de nygjutna delarna.

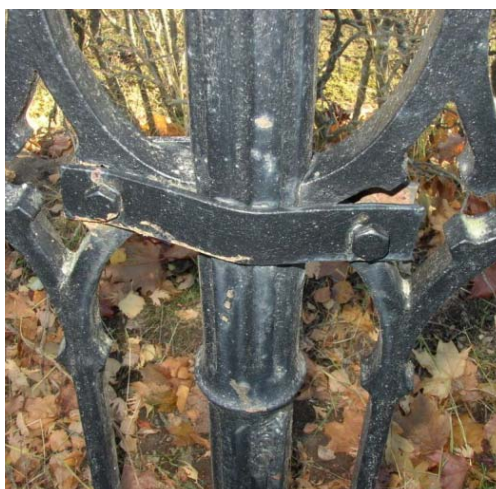
*Figur 14. Detalj av tidigare lagning. Foto: Daniel Olsson, Läns museet Gävleborg 2007-11-01.*

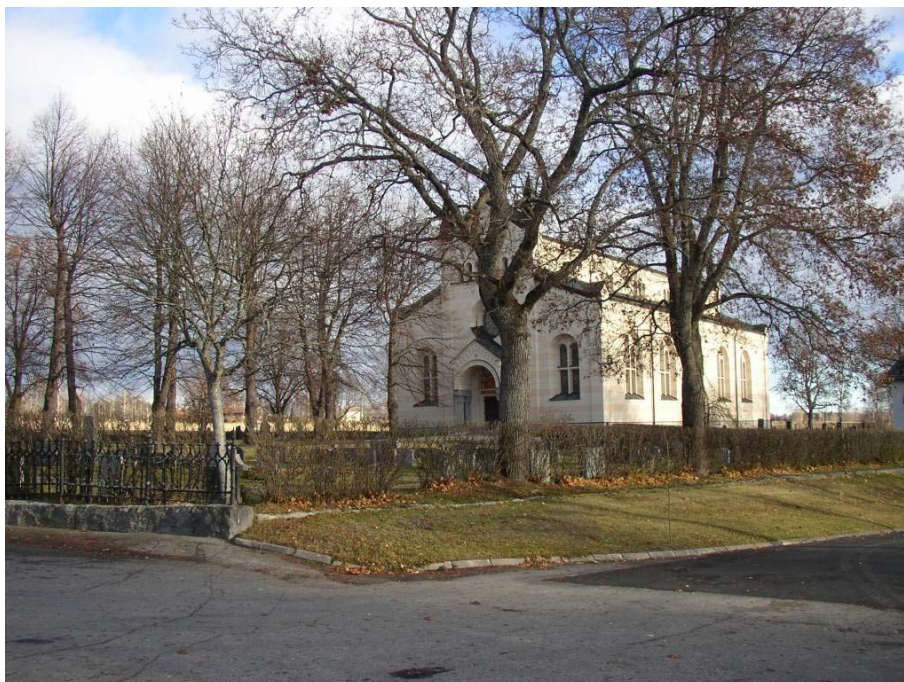
*Figur 15. Delar av trädkransen vid kyrkogårdens sydvästra hörn innan renoveringen inleddes. Foto från sydväst. Foto: Daniel Olsson, Länsmuseet Gävleborg 2007-11-01.*

Träden som ingick i den tidigare trädkransen bestod av storväxta lönnar som var cirka hundra år gamla, längs kyrkogårdens södra kant. Flertalet av dessa var svamp- och rötskadade. På den norra, västra och östra delen bestod trädkransen av rönnar av flera olika slag. Plog- och påkörningsskador samt vägsalt hade lett till att många av träden som stod direkt intill vägen inte var i särskilt gott skick.

Efter konsultation med trädvårdsexpert valde församlingen att byta ut samtliga träd i trädkransen, med undantag för de två lönnar som även ingår i kyrkogårdens huvudallé mellan kyrkan och begravningsplatsens västra ingång. Sammanlagt fälldes 44 stycken träd och stubbarna har därefter frästs bort med maskin. Förändringen blev relativt påtaglig när de stora träden fälldes, men då de var i för dåligt skick för att stå kvar fanns inte så många andra alternativ i detta fall. Mot bakgrund av att många lövträd under senare år har drabbats av svåra sjukdomar som har angripit olika arter har församlingen valt att kombinera flera olika trädslag i trädkransen. Vid vart och ett av kyrkogårdens fyra hörn har fem lönnar placerats, vid grindarna mot norr respektive öster planterades ekar och på övriga sträckor lindar. För att inte etableringen ska ta så lång tid har församlingen valt att plantera förhållandevis stora träd. De nyplanterade träden har utrustats med bevattningspåsar. När träden har stått något år kommer de att uppbyggnadsbeskras för att växa till på önskat sätt.

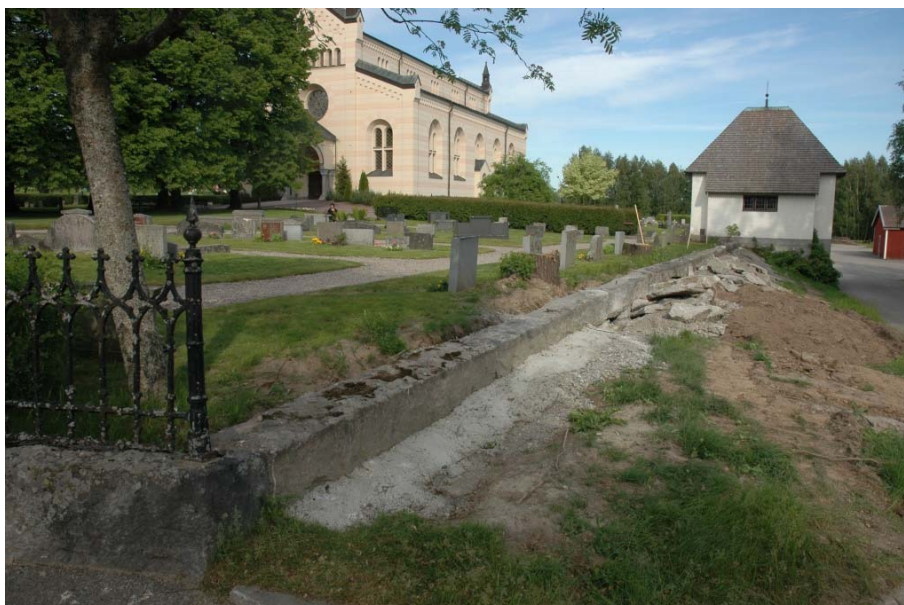
*Figur 18. Påbörjat omsättningsarbete av stensockeln på kyrkogårdens södra sida. Foto från sydväst. Foto: Daniel Olsson, Läns museet Gävleborg 2016-06-15.*

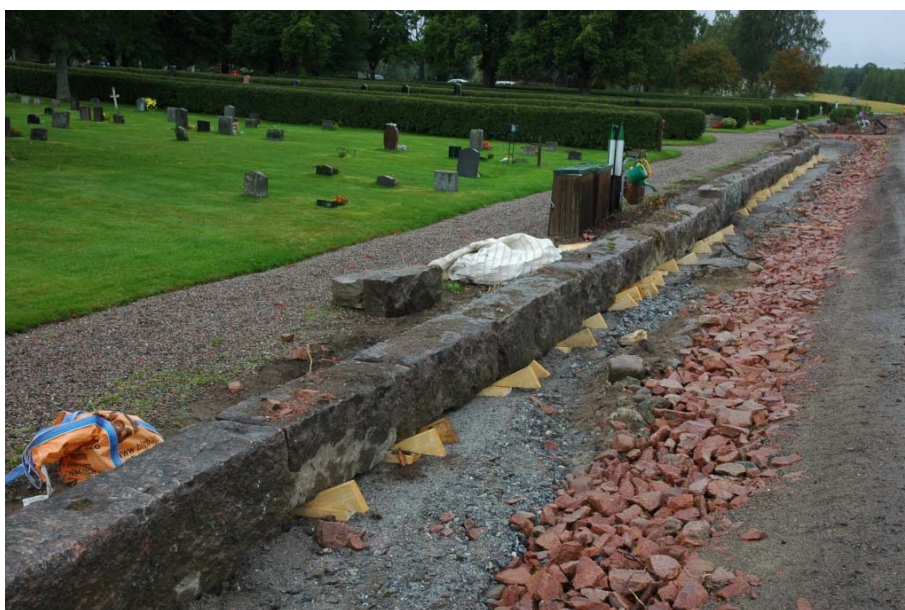
*Figur 19. Den omsatta stensockeln mot norr förberedd med träkilar inför undergjutningen. Foto från nordöst. Foto: Daniel Olsson, Läns museet Gävleborg 2016-08-29.*

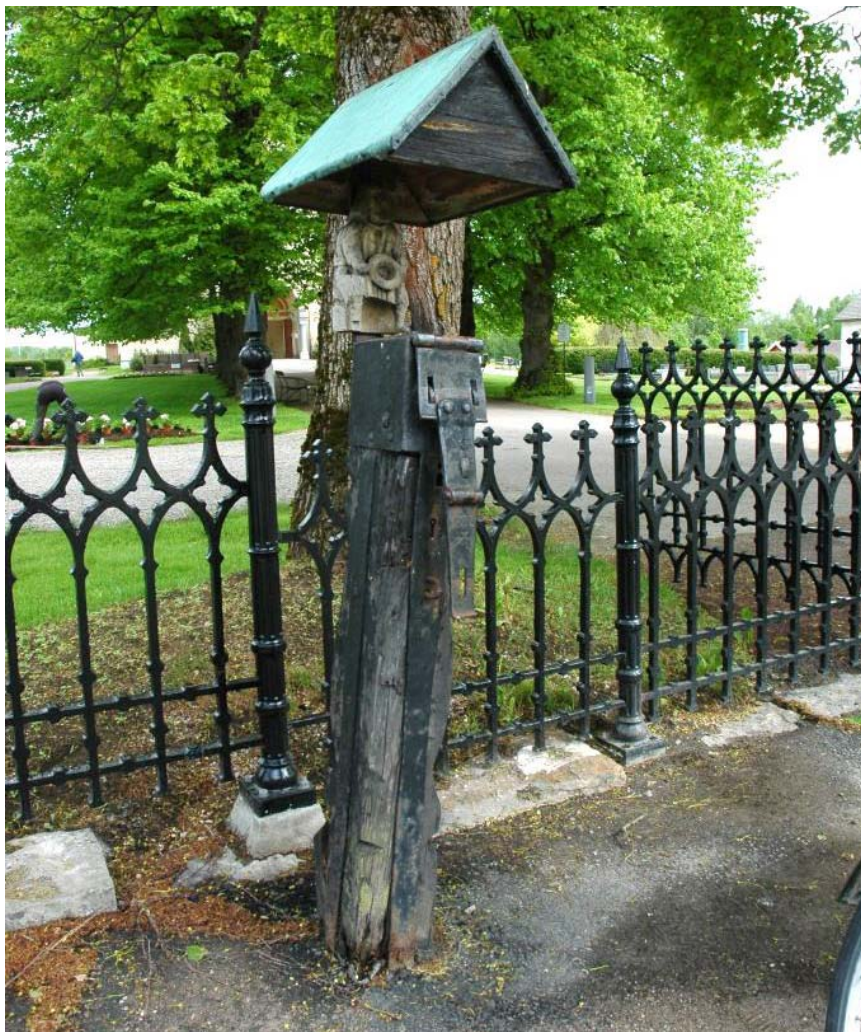
*Figur 28. Fattigbössan efter att den hade råkat ut för en påkörning. Foto från nordväst. Foto: Daniel Olsson, Länsmuseet Gävleborg 2017-06-08.*

Inför projektet diskuterades att det var viktigt att vara särskilt varsam med fattigbössan som står direkt norr om kyrkogårdens huvudingång. Allt arbete i anslutning till denna utfördes därför med stor varsamhet. Efter att arbetet var avslutat sommaren 2017 upptäcktes dock strax före slutbesiktningen att någon, som inte hade med renoveringen att göra, hade backat in i fattigbössan och att denna stod och lutade. Vid närmare undersökning visade det sig emellertid även att stocken som håller fattigbössan var svårt rötskadad och fattigbössan plockades därför in av församlingen. Enligt församlingen utförs renovering av fattigbössan under vintern 2017–2018.
