# STAFFANS KYRKA

Antikvarisk medverkan vid yttre renovering

Staffans kyrka  
Gävle stad och kommun  
Gävleborgs län  
2017

Rapport 2018:14  
*Ulrika Olsson*

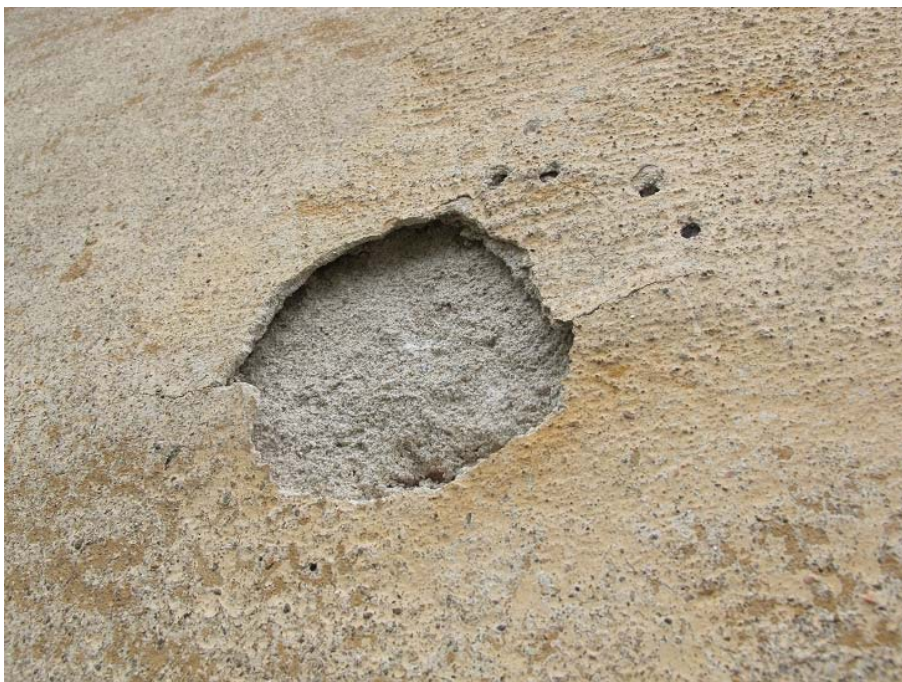
*Figur 4. Detalj av frostsprängd putsyta, 2014-06-23. Foto: David Pettersson, Byggkultur.*

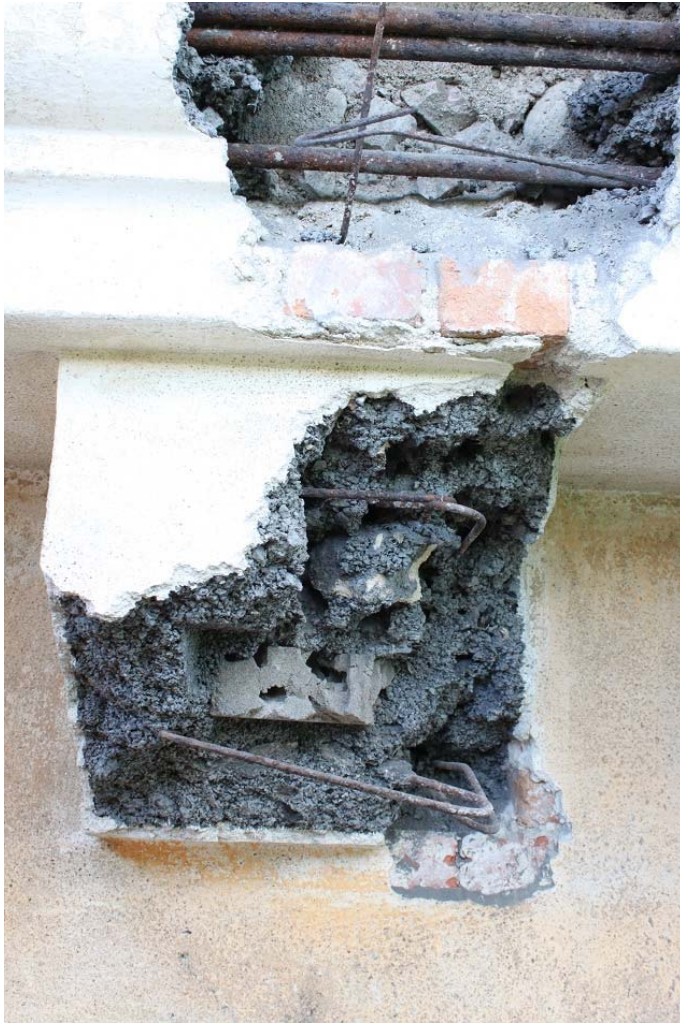
Den tandade takfotslisten på tornet hade stora skador. Ytorna var på sina ställen nätade, då delar av konstruktionen hade börjat falla ner.

*Figur 8. Exempel på skada i en av kuberna i tandsnittsfrisen, 2017-02-07. Skadorna är orsakade av inträngande vatten mellan murverk och plåttak. Foto: Ulrika Olsson, Läns museet Gävleborg.*

Den befintliga armeringen behölls i tänderna, men borstades och rostskyddsbehandlades. Ny armering i rostfri metall fästes in mot murverket, enligt WSP's ritning. Armeringen som fanns i den gjutna profilerade listen, revs bort. Tänder och den släta listen mellan tänder och den profilerade listen, gjöts i två olika omgångar. Delarna gjöts i en cementblandning med lättklinker, se

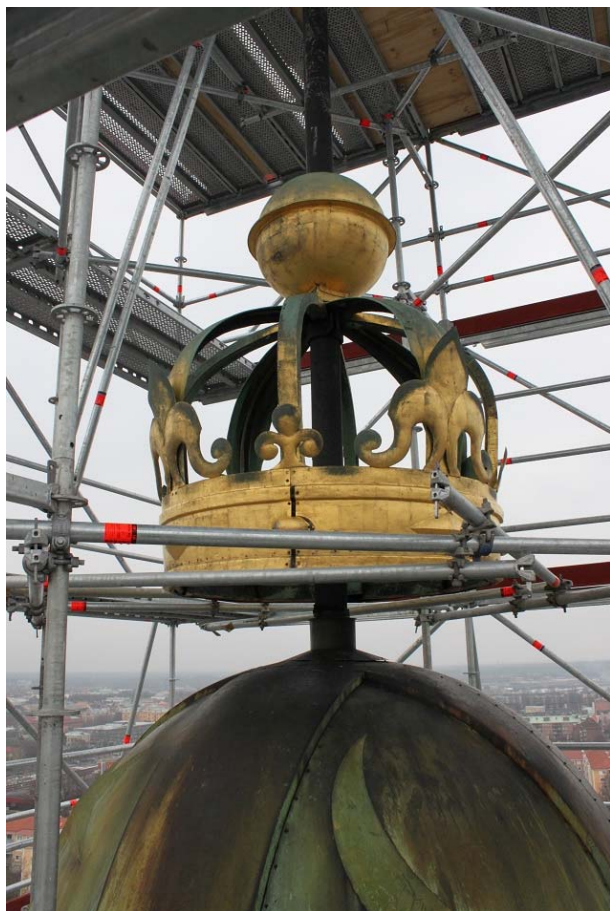
Järnkonstruktionen i kronan var sönderrostad och spirstängers infästningar behövde ses över.

*Figur 11. Klot, krona och underliggande ornamentsklot, innan påbörjade arbeten, 2017-02-28. Foto: Ulrika Olsson, Läns museet Gävleborg.*

Kronans förgyllda plåtdelar demonterades från smidesstommen som bitvis var i dåligt skick med rostangrepp och helt bortrostade delar. När smidesstommen var frilagd byttes den nedre kronringen ut till en ny del av rostfritt stål. Allt smidesstål är skrapat och borstat. Därefter har hela stommen rotskyddsmålats två gånger med Introtekniks blymönja. Kronans förgyllda delar har förgyllts enligt anvisningar på verkstad. Delarna är tillbakaskruvade med rostfri skruv.

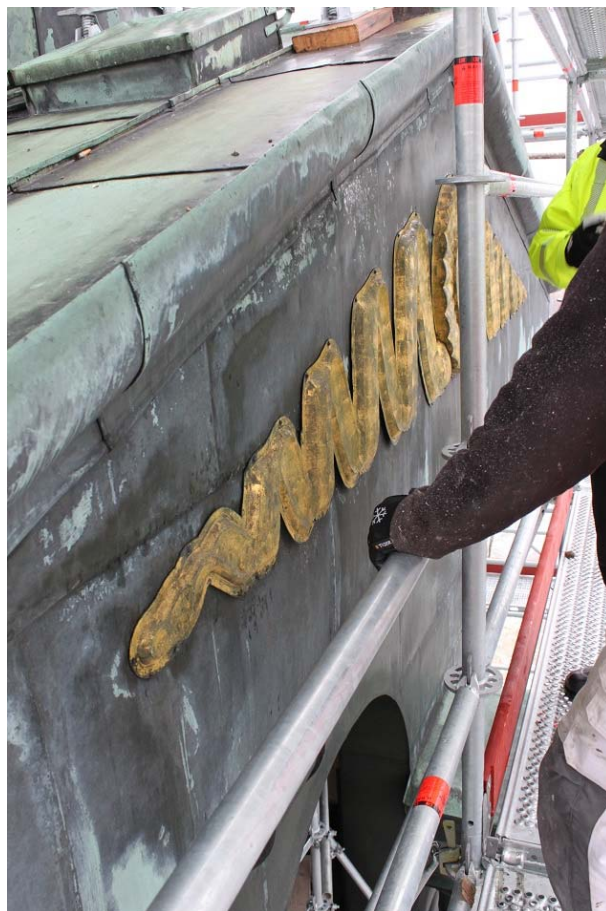
Samtliga förgyllda delar och ornament var i behov av omförgyllning.

*Figur 12. Festong på lanterningavel innan påbörjade arbeten, 2017-02-28. Foto: Ulrika Olsson, Läns museet Gävleborg.*

På lanternindelen och kring klocktornet finns flera förgyllda ornament/delar: 8-uddiga stjärnor med underliggande klot, festonger på lanterningavlarna, samt medaljonger på kolonnerna. Alla dessa delar har demonterats och förgyllts enligt anvisningar på verkstad. Varje kolonn pryds av tre medaljonger. Inför demontering konstaterades att tre stycken saknades. Det beslutades att inte tillverka några nya, utan återmontera de befintliga medaljongerna på så vis att de tomma ytorna hamnar på insidan av kolonner, dels mot långhuset och dels mot norr. Stjärnornas järnkonstruktion har rostskydds- och slutmållats enligt anvisningar.

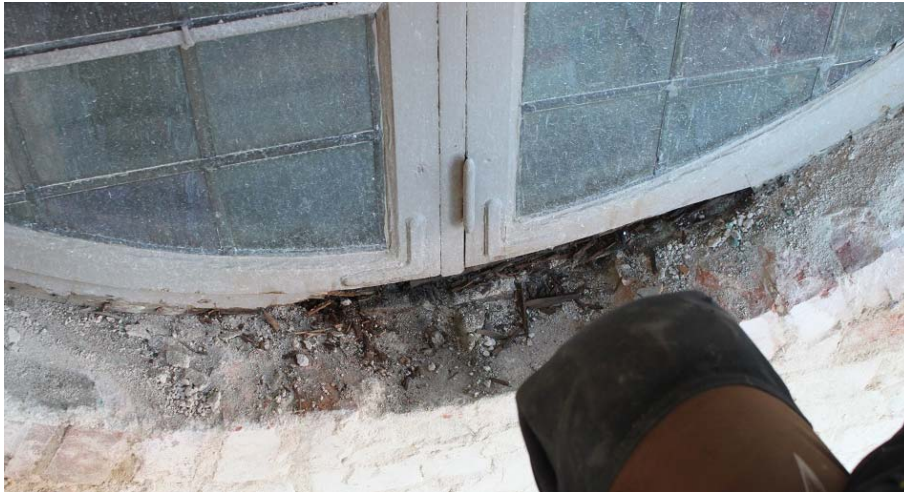
*Figur 13. Rötskador i karmen på runda fönstret på tornets östra sida, 2017-03-29. Foto: Ulrika Olsson, Läns museet Gävleborg.*

Samtliga fönster har renoverats. Mindre träskador i karmar och bågar har lagats i med nytt virke. Enstaka stormjärn som satt lösa, har fästs. Större sprickor i blyspröjsen har lötts ihop med nytt bly. Trasiga fönsterglas har bytts ut till antikglas, enligt uppgift från Ryds Glas (från vilka Källberg köpt glasen) sannolikt av fabrikat DESAG som är ett specialglas som finns i deras gamla lager.

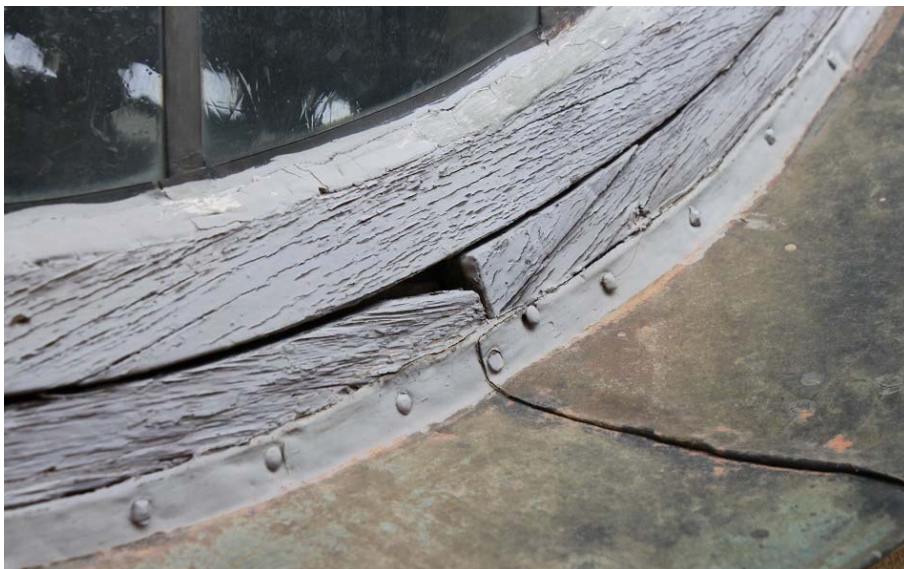
*Figur 15. Utlakad färg och skador i fönsterkarm, 2017-04-06. Foto: Ulrika Olsson, Läns museet Gävleborg.*

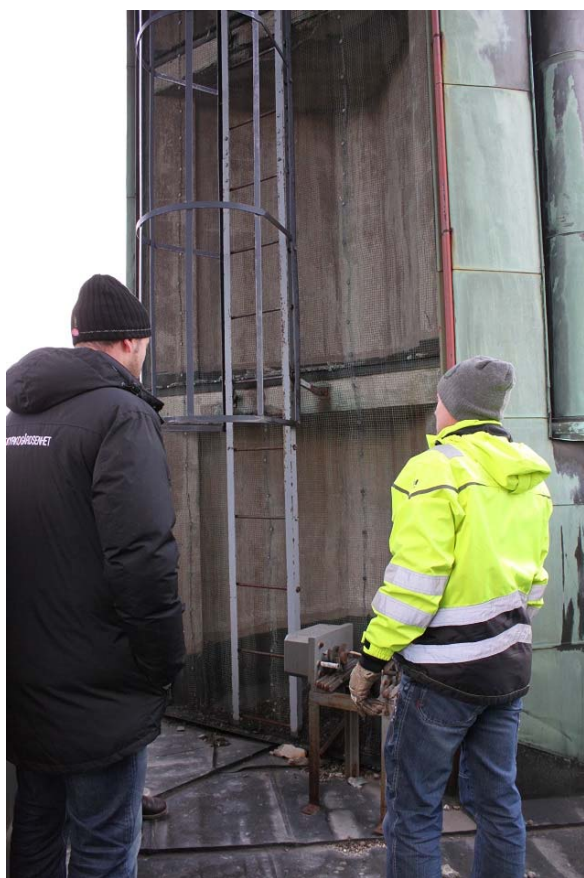
I lanterninens klocktorn fanns innan påbörjade arbeten en avsats under klockorna. Avsatsen nåddes via en fast steg placerad i en av de gjutna pilastrarna. Från avsatsen kunde tornrummet endast nås via ytterligare en steg från avsatsen, samt riskfylld klättring på balkar. Konstruktionen var underkänd ur arbetsmiljöhänsende.

*Figur 16. I en av de öppna gjutna pilastrarna satt stegen som nådde upp till avsatsen. Pilasterns öppna yta var nätad, för att stänga ute fåglar. 2015-12-02. Foto: Ulrika Olsson, Läns museet Gävleborg.*

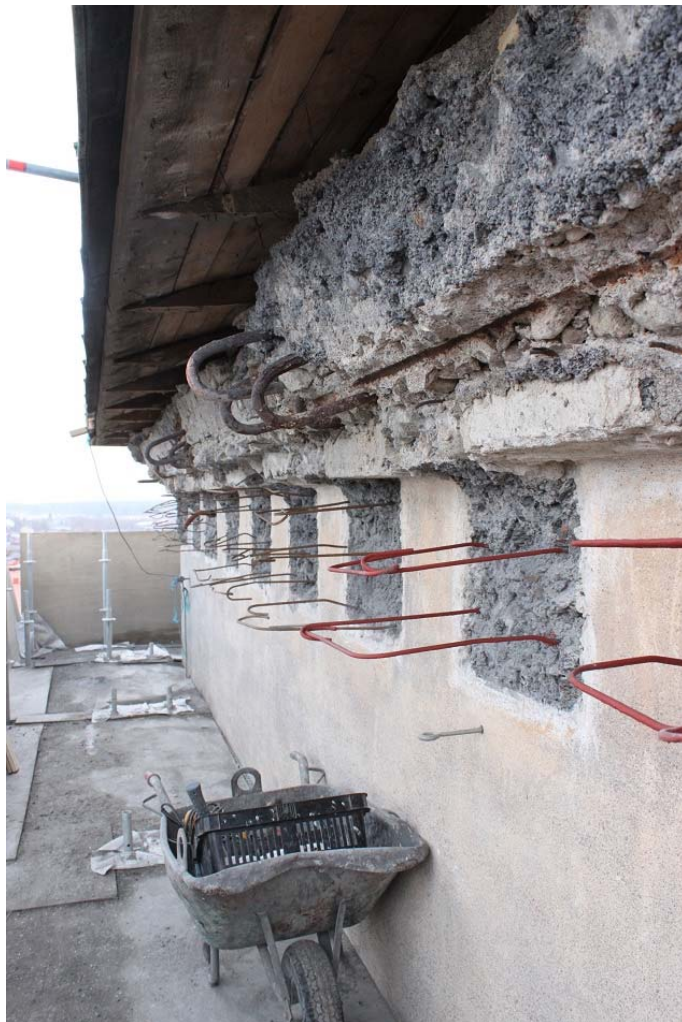
Innan påbörjade arbeten fanns stora problem i dessa delar, framförallt i tandsnittsfrisen. Delarna var frostsprängda och mycket material hade dessutom börjat falla ner. Orsaken till skadorna berodde sannolikt på det felaktigt utförda sprängblecket, ihop med poröst material i de gjutna tänderna och den profilerade listen. Materialsammansättningen i delarna var dock oklar, varför prover sändes på analys till Weber. I dessa framgick att delarna var gjutna i en cementblandning med pimpsten. Då det knappt fanns något historiskt ritningsmaterial eller uppgifter kring hur delarna var fästa mot murverket, bilades några av kuberna samt en bit av den profilerade listen, upp för att kunna undersöka bakomliggande armering och konstruktion. Det framkom då att

tänderna inte satt mot tegelmuren, utan var gjutna i armering in i tegelmuren. Den profilerade listen var gjuten ovanpå en tegelrad som löpte ovanför tänderna. Materialsammansättningen i de gjutna delarna var mycket porös varför beslut togs att bila bort samtliga delar in till fast underlag. Även den mellanliggande listen i tegel revs ner. Mått och profiler mättes och mallades nogsamt upp innan rivning.

*Figur 25. Tandsnittsfriksen och den ovanliggande profilerade listen är bortbilade. Rostskyddsbehandling pågår av armeringsjärnen, 2017-03-03. Foto: Ulrika Olsson, Länsmuseet Gävleborg.*

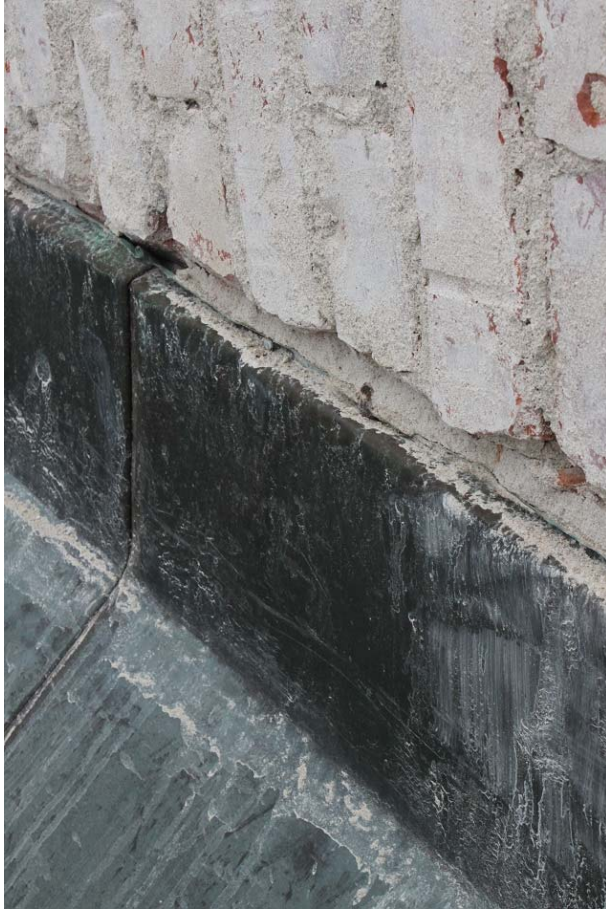
*Figur 40. Utförande på befintliga ståndskivor innan påbörjade plåtarbeten, 2017-05-11. Foto: Ulrika Olsson, Läns museet Gävleborg.*

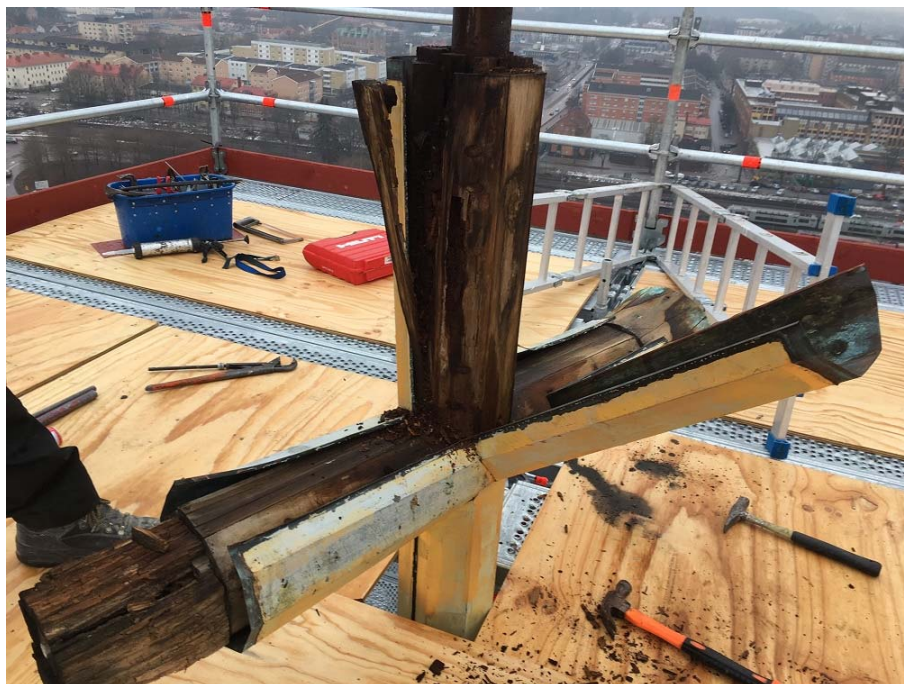
*Figur 57. Plåtbeklädnaden öppnades upp från de rötskadade trädelarna, 2017-03-01. Foto: Winther Bygg AB.*

För att förhindra inträngande fukt i träkonstruktionen har en ny rostfri plåtstos limmats mot spirstången. Stosen har målats in svart likt spirstången. En ny plåtstos har tillverkats under korset. Den gamla har tagits bort. Korset har efter arbetena hamnat fem centimeter högre upp än tidigare. Denna avvikelse bedömdes av antikvarisk medverkande inte påverka kyrkans kulturvärden. Korset har riktats i ursprungligt länge, det vill säga stående i långhusets längdriktning.

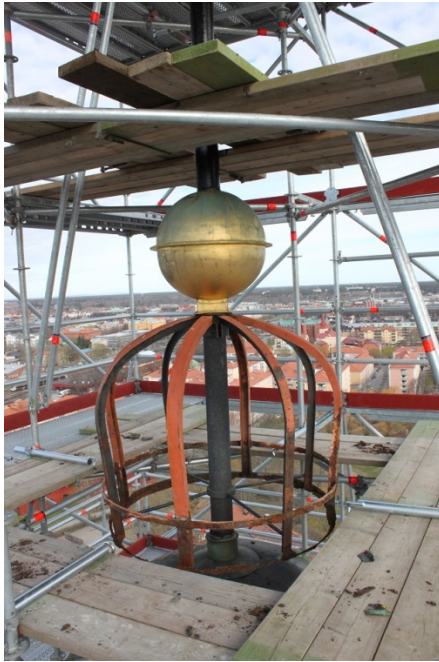
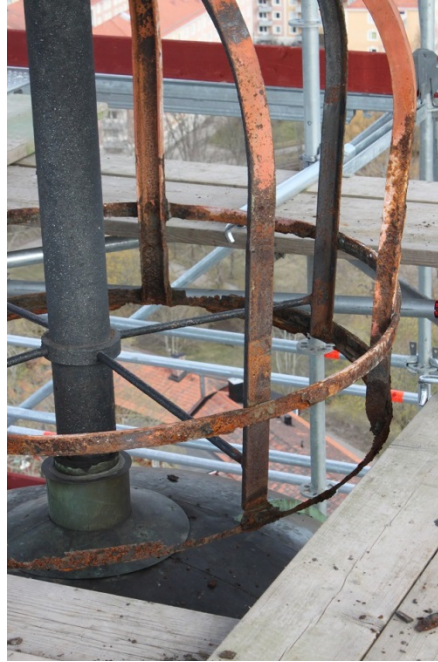
*Figur 65 och 66. Kronans förgyllda delar demonterades. Smidesstommen var hårt ansatt av rostangrepp. 2017-05-05. Foto: Ulrika Olsson, Länsmuseet Gävleborg.*

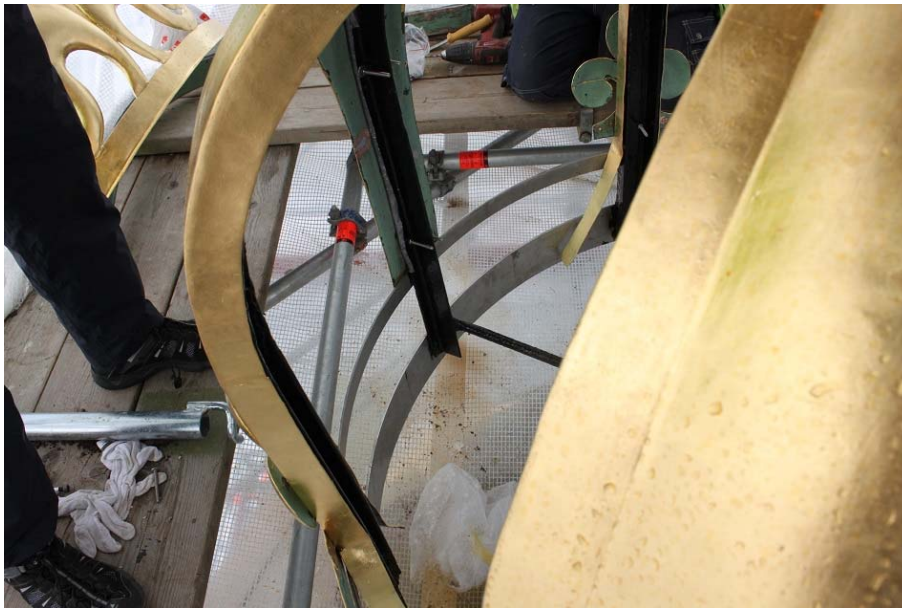
*Figur 67. Kronans förgyllda delar är återmonterade. Här syns de nya delarna i smidesstommen, 2017-07-04. Foto: Ulrika Olsson, Länsmuseet Gävleborg.*

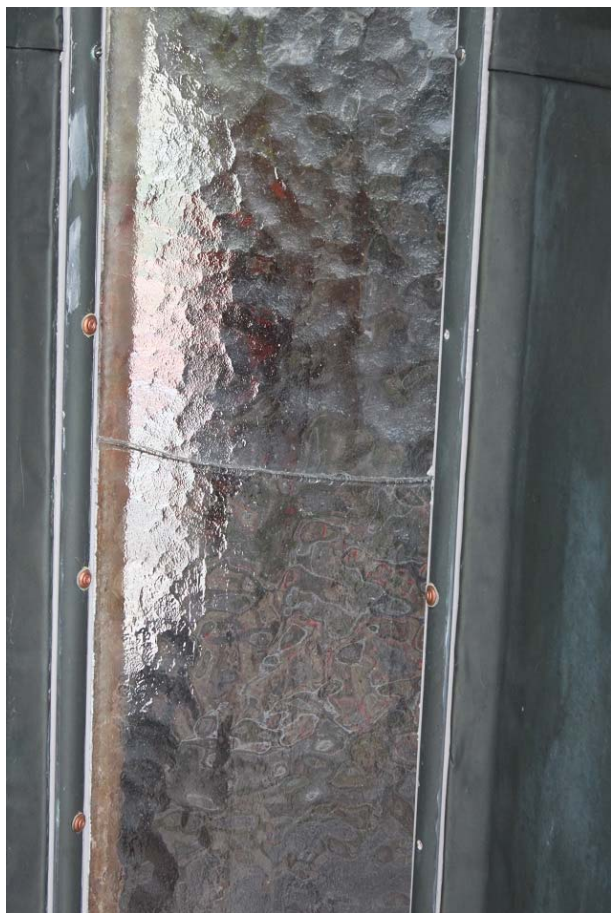
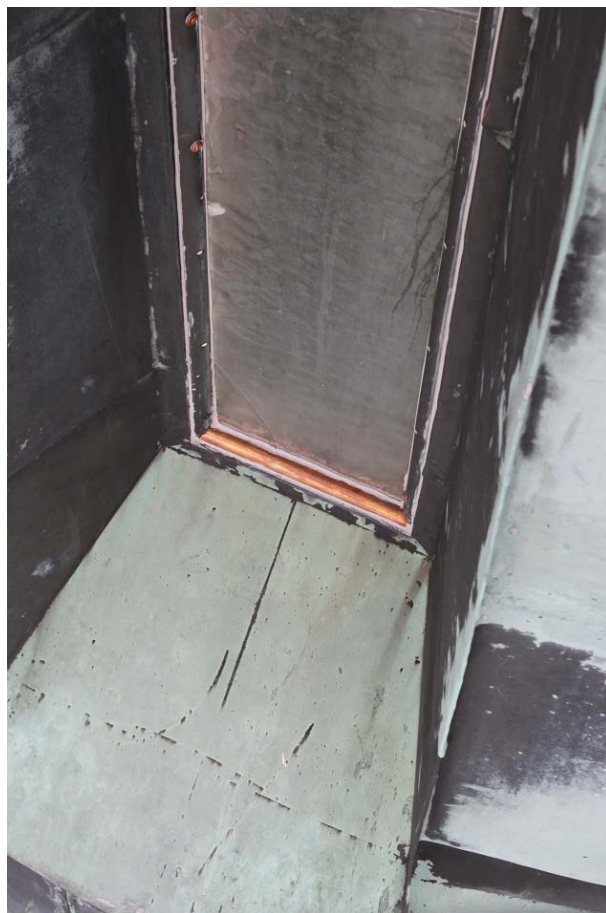
Skador i form av sprickor och kulhål fanns på enstaka fönster lanterninens tornrum. Kittet mellan plåt och glas i detta fönster hade lossnat.

Tidigt i projektet diskuterades utbyte av de glas i lanterninen som var spruckna eller hade andra skador. Beslutades senare att limma ihop dessa skador, i och med att de sitter på den höjd de gör och därigenom inte är synliga från marken. Sprickor och håligheter i lanterninens fönster har limmats ihop med TEC 7 CLEAR. Detta arbete utfördes av Bomhus Glas AB. Gamla kittningar mellan lanterninglasen och den halvrunda mässinglisten har tagits bort. Ny tätning är utförd med Silpruf byggsilikon. Saknade listdelar har kompletterats med nya, i samma utförande som befintliga. Saknade skruvar på befintliga listdelar har kompletterats med nya skruvar.

*Figur 77. Sprickor och mindre håligheter i lanterninens fönsterglas har limmats ihop med TEC 7 CLEAR. Här syns hur befintliga mässingslister har fästs med nya skruvar. 2017-07-04. Foto: Ulrika Olsson, Läns museet Gävleborg.*
