## F.D. TINGSHUSET

Antikvarisk medverkan vid fasadrenovering av östra gaveln

F.d. Tingshuset  
Väster 32:2  
Kv Notarius 1  
Gävle stad och kommun  
Gävleborgs län  
2018

Slutrapport  
Lst. Dnr: 1953-2017  
8103-2017  
Tillstånd enligt Kulturmiljölagen

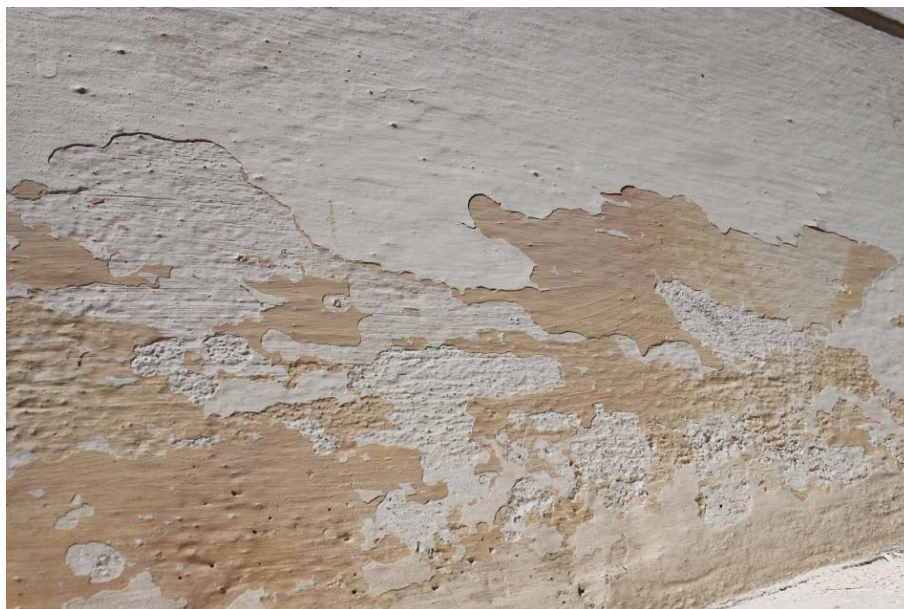
Den östra gavelns murverk bestod av flera lager slätputs, målat med kalkfärg. Enligt ECS-Tekniks anvisningar bestod putsskikten av både kalk- och kalkcementbruk. Vattnivningsskiktet och kalkfärgsskiktet hade släppts från bakomvarande skikt som var järnvitriolbehandlat.

*Figur 2. Detalj av putsytan innan påbörjade arbeten. Foto: Ulrika Olsson, Läns museet Gävleborg, 2015-07-01.*

Den valda metoden, alternativ 1 i Knut Åkessons/ECS-Tekniks anvisningar (daterade 2017-03-06) innebär att all puts skulle rengöras till fast underlag genom blästring med olivinsand. På så vis skulle den underliggande originalputsytan befrias från vattnivnings- och kalkfärgsskikten. Större sprickor

och andra skador i putsen skulle lagas med hydrauliskt kalkbruk 1:1. Hela putsytan skulle därefter rivas till en jämn struktur med skarpa kanter med hydrauliskt kalkbruk 1:1 av 1 millimeters storlek. Klotterutsatta ytor (de längst ner) skulle målas med kalklimfärg, förstärkt med vitcement. Övriga ytor skulle målas med kalkfärg, förstärkt med vitcement.

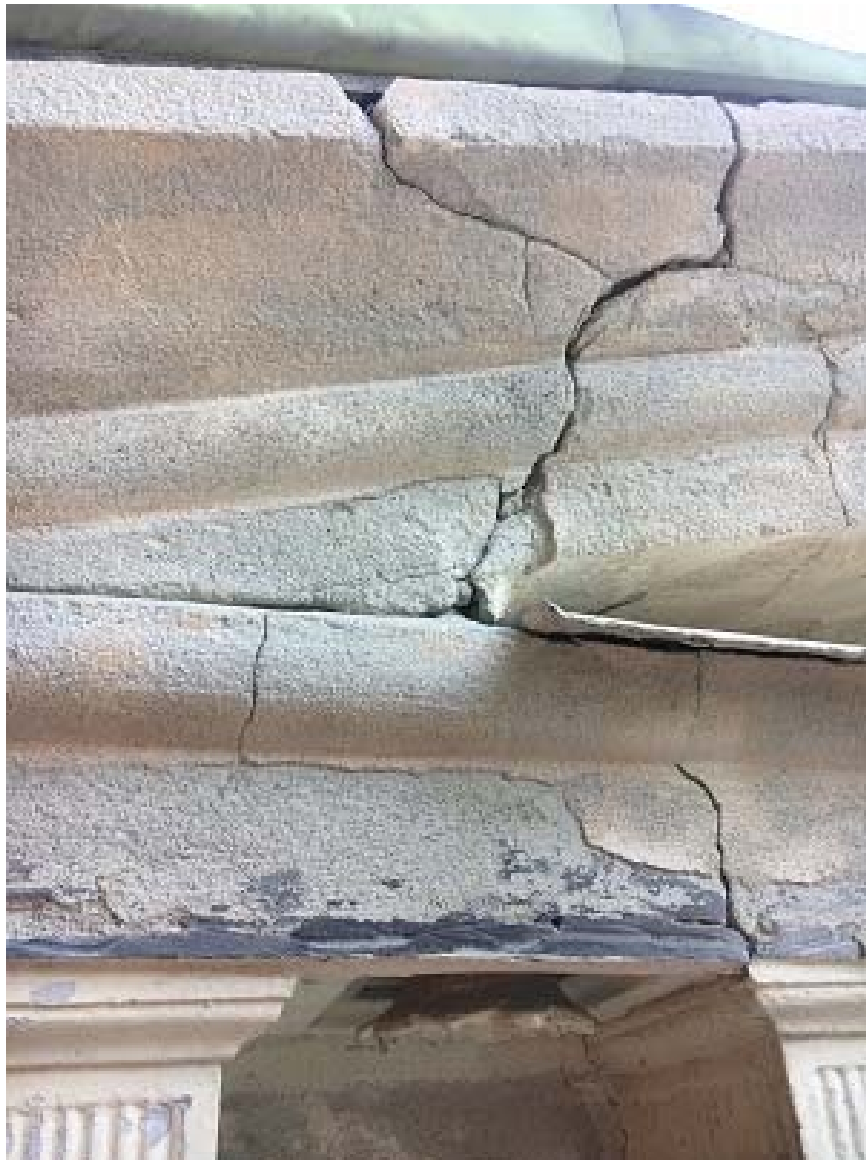
Plåtbeslag vid listverk var i behov av underhåll. Takfoten hade kraftiga skador i form av sprickor och putsbortfall. Tidigt under projektet framkom att dessa till största del var orsakade av takläckage.

*Figur 3. Kraftig sprickbildning i takfoten. Foto: Ulrika Olsson, Läns museet Gävleborg, 2017-08-28.*

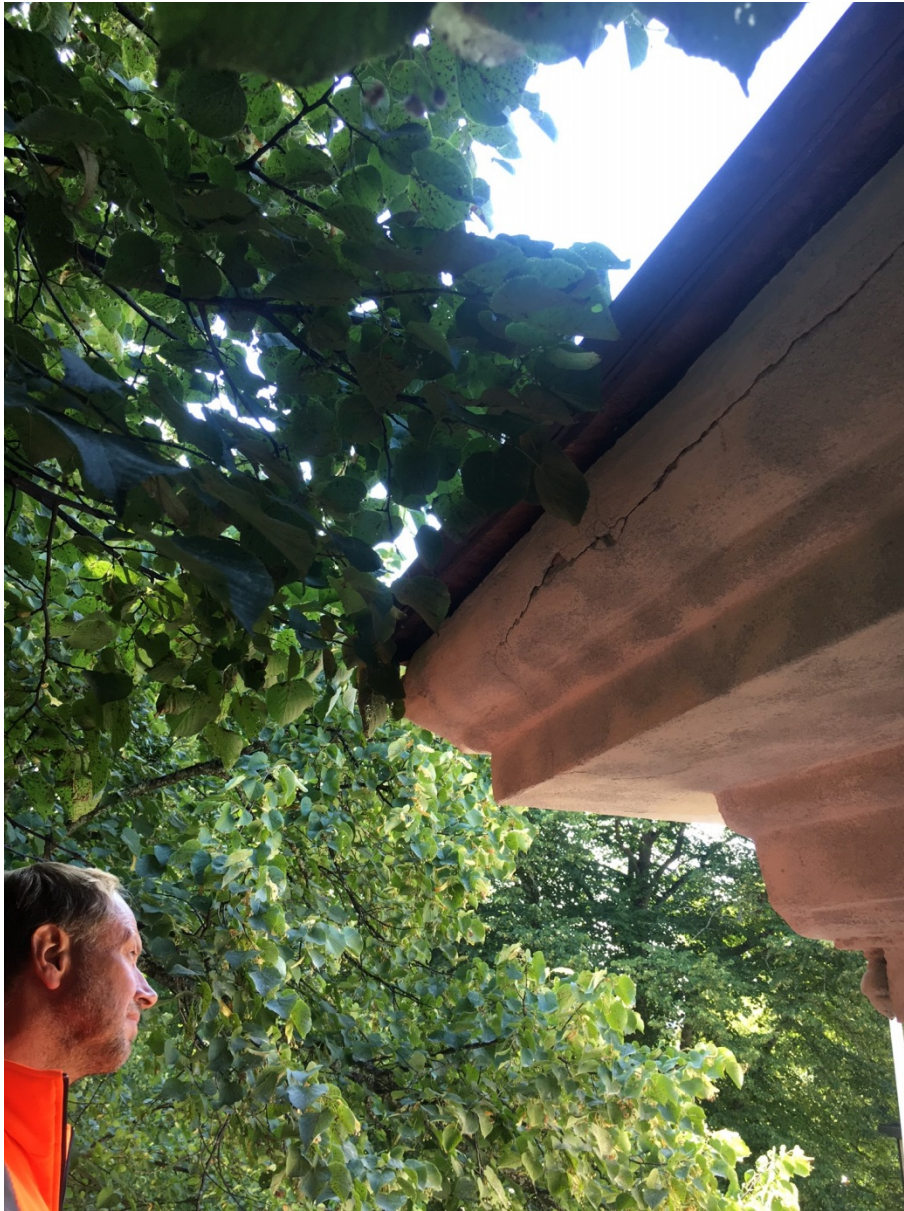
*Figur 4. Träden efter Kaplansgatan har kronor som når ut över taket. Detta orsakar mängder av löv i fotrännorna och vattkuporna. Under projektets gång har Gävle kommun beskurit träden en aning. Foto: Ulrika Olsson, Läns museet Gävleborg, 2017-08-28.*

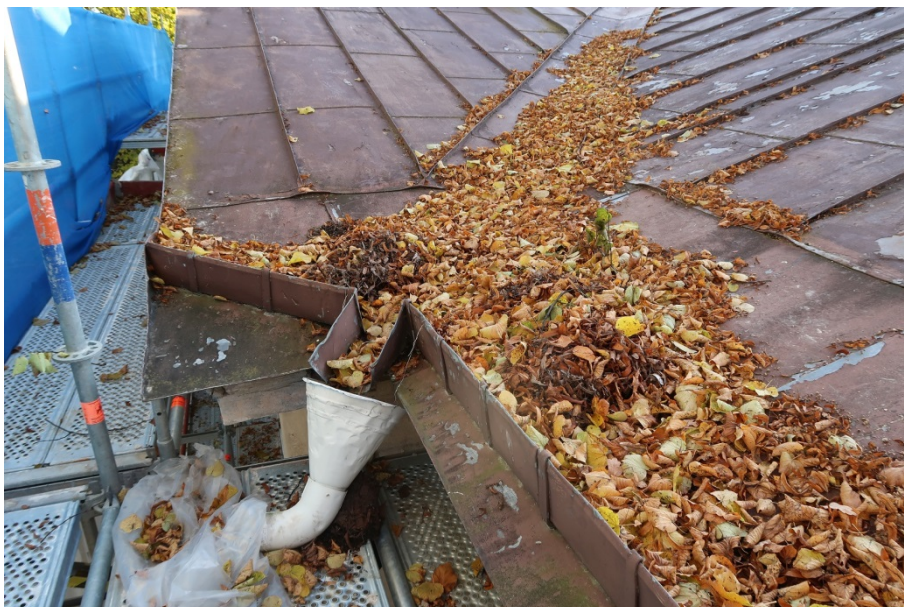
*Figur 5. Lövfylld fotränna. Foto: Ulrika Olsson, Läns museet Gävleborg, 2017-10-16.*

Fotrännan på takfall mot öster byttes. Arbetet utfördes av Gästrike Plåt AB. Fotrännan byttes ut och falsades ihop med befintlig taktäckning. Ny plåt är av fabrikat Lindabs fabrikslackerade plåt i kulör brun RAL 8017, NCS S 8005-Y80R. Kulören valdes utifrån befintlig plåtkulör. Nya fotrännskrokar är tillverkade likt tidigare utförande, det vill säga smidda galvade krokar, som har målats in likt takplåten. Övriga plåtytor, som inte åtgärdades inom detta projekt, är dock i behov av ommålning. Castellum avser att ta ett helhetsgrepp på takplåten i samband med kommande fasadrenoveringar. Då kommer sannolikt den ursprungliga kulören på plåten att återskapas.

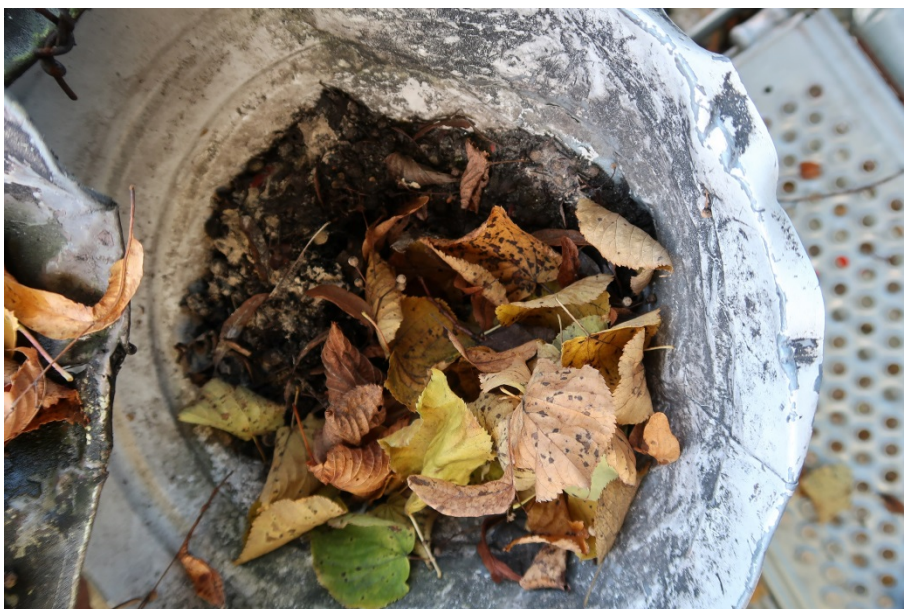
*Figur 6. Lövfylld vattkupa, där löven till och med har förmultnat till jord. Foto: Ulrika Olsson, Läns museet Gävleborg, 2017-10-16.*

Stuprörens vattkuper har bytts. De nya kuporna är fabrikslackerade i samma kulör som fasaden.

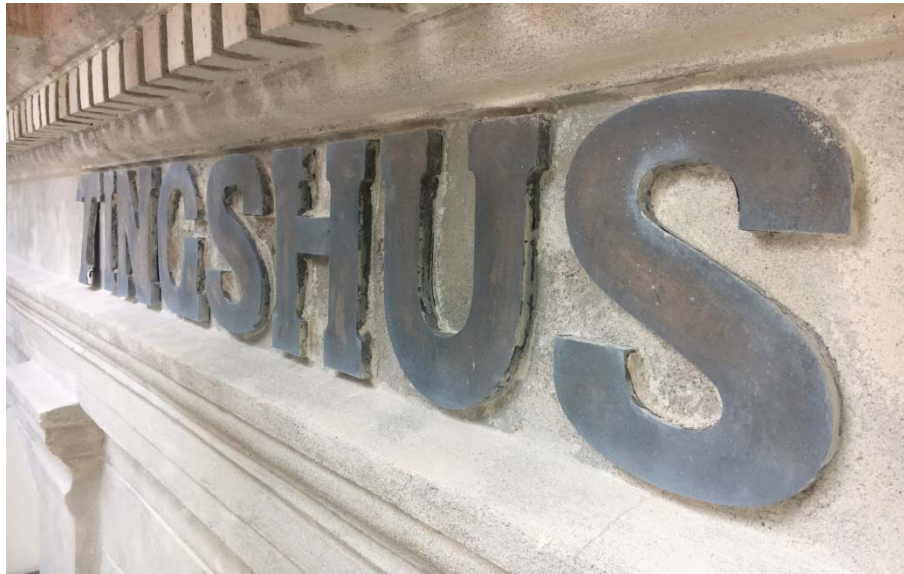
Centralt placerat på gavelfasaden, precis under tympanonfältet, sitter texten "TINGSHUS" i zinkplåt. Bokstäverna hade bra vidhäftning mot fasaden, men bokstaven T hade en skada. Textens färgskikt var urlakat.

*Figur 7. Fasadtexten TINGSHUS, innan påbörjade arbeten. Foto: Ulrika Olsson, Läns museet Gävleborg, 2017-08-28*

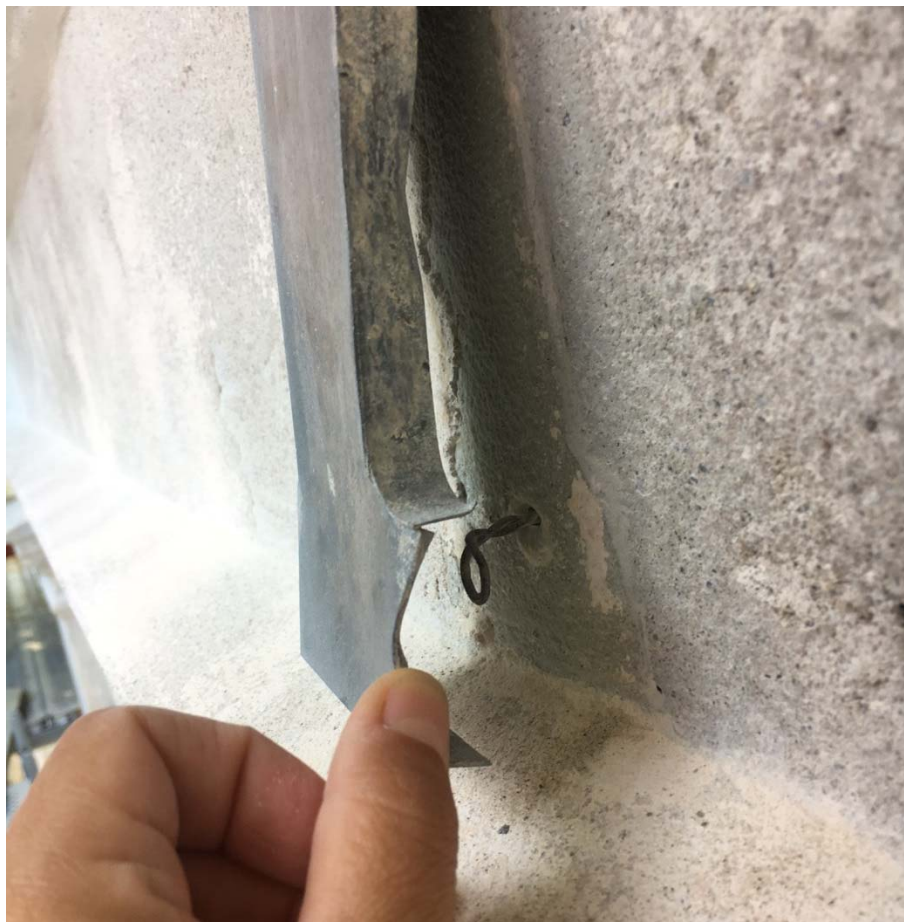
*Figur 8. Bokstaven T var skadad i nederkant. Foto: Ulrika Olsson, Läns museet Gävleborg, 2017-08-28.*

Det skadade T´et demonterades och lagades på verkstad. Arbetet utfördes av Gästrikeplåt. Efter kulörundersökning av texten konstaterade konservator Per Mattsson att den ursprungligen varit förgylld, varför länsstyrelsen lämnade beslut om att åter förgylla texten. Kai Halminen, Gästrike Färgverkstad, utförde arbetet.

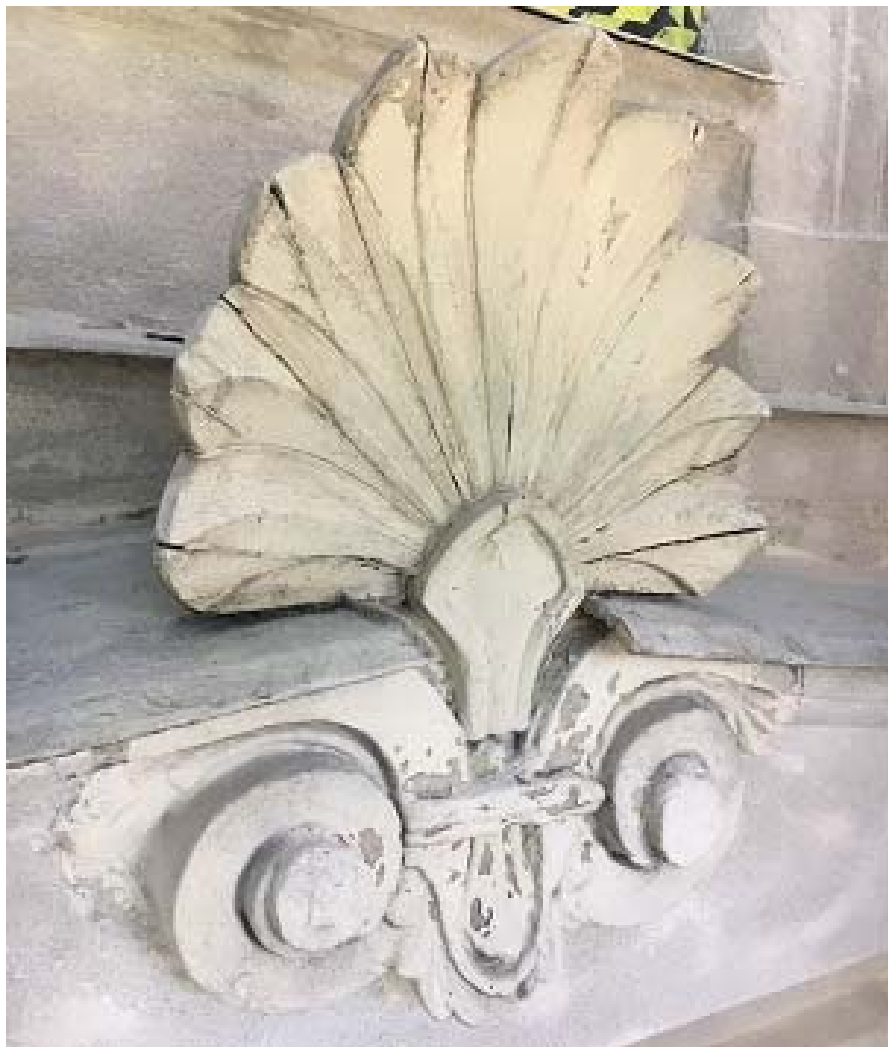
Ovanför porten finns en dekoration i trä, i form av en palmettformad akroterion. Dekorationen hade mindre ålder- och väderrelaterade skador.

*Figur 9. Akroterion innan påbörjade arbeten. Foto: Ulrika Olsson, Länsmuseet Gävleborg, 2017-18-28.*

Aktoterion demonterades. Mindre trälagningar gjordes av Oskar Källberg, Källbergs Byggnadsvård AB, Gävle. Trädelarna har målats med linoljefärg från Engwall o. Claesson i samma kulör som fasaden, S 0505-Y40R.

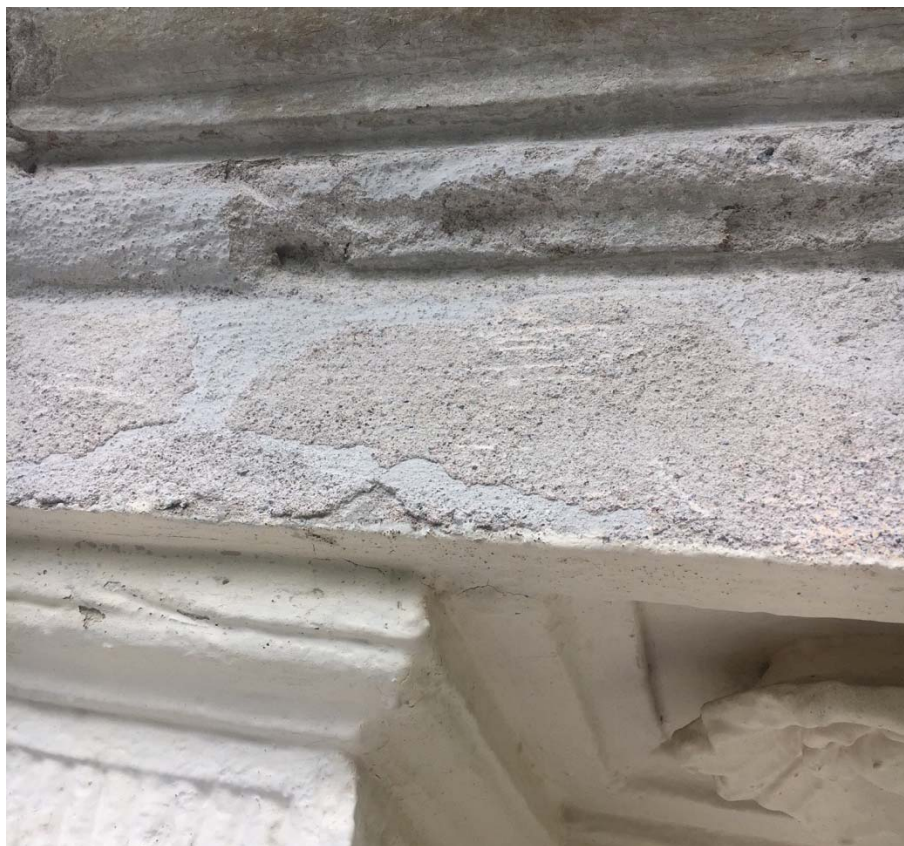
Arbetena påbörjades i augusti 2017. Efter blästringen framkom ett underliggande tunt putslager på en tidigare kalkavfärgad yta. När Murtek undersökte lagren lite djupare framkom dessutom att understa putsskiktet, vilket troligen utgjordes av originalputs, var målat med linoljefärg. Färgtypen fanns inte dokumenterat i några tidigare arkivhandlingar. Putsen var uppbyggd som följer:

*Figur 10. Här syns alla skikt, förutom det yttersta som hade blästrats bort. Foto: Ulrika Olsson, Läns museet Gävleborg, 2017-09-04.*

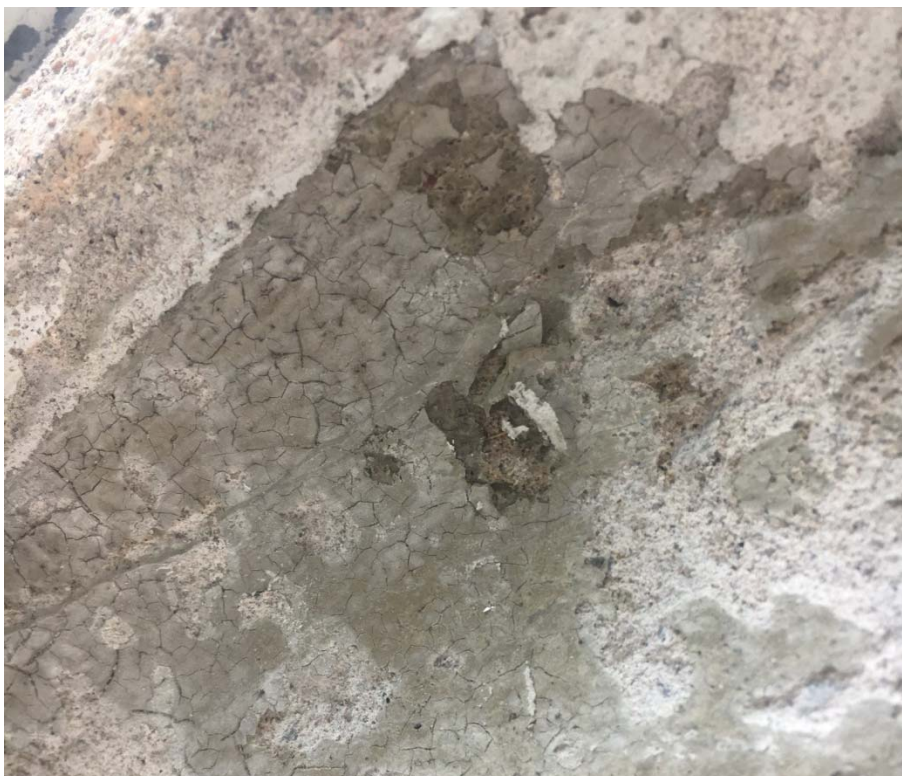
*Figur 11. Den krackelerade ytan utgörs av det understa putsskiktet, målat med ljusgrå linoljefärg. Foto: Ulrika Olsson, Läns museet Gävleborg, 2017-09-04.*

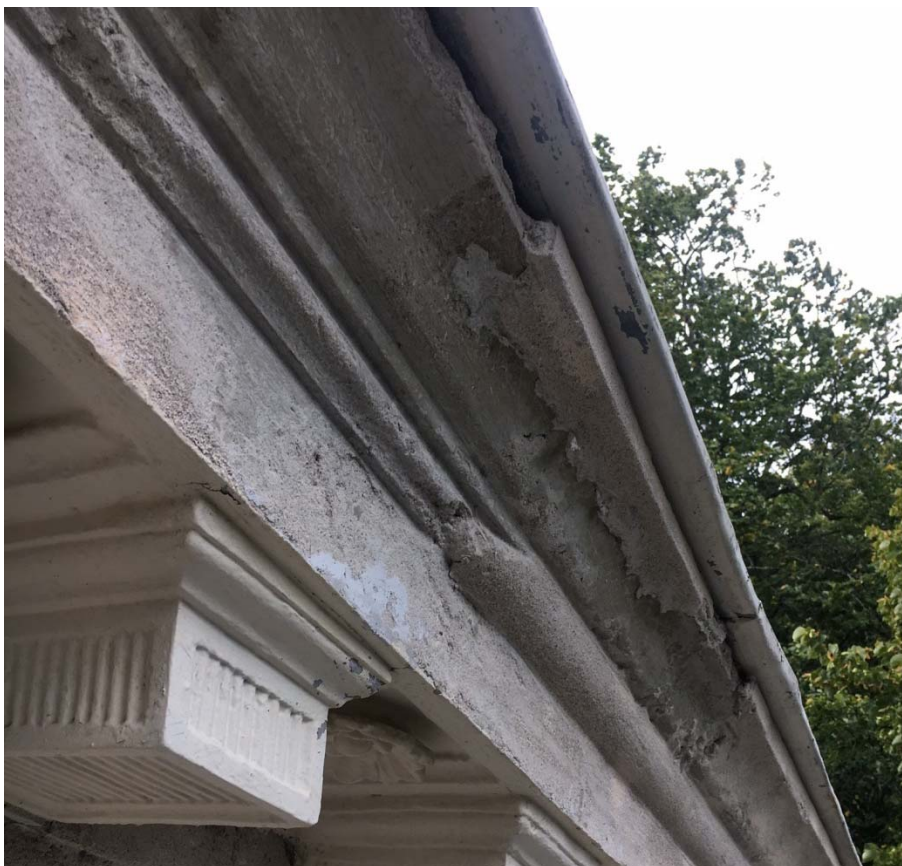
De flesta putslagren skiktade sig relativt lätt. Det som också framkom i detta skede var att flera av de nuvarande profilerna, till exempel kring fönster och vid takfoten, var mycket förenklade och ganska klumpigt dragna i jämförelse med de ursprungliga profilerna, som hade knackats fram. När de sentida profilerna hade tillkommit är okänt, enligt Roger Persson på Murtek kan detta möjligen ha skett vid den exteriöra renoveringen som utfördes 1980-1981.

*Figur 12. Bakom sentida dragna, kraftigt förenklade, profiler, dolde sig den ursprungliga profileringen. Foto: Ulrika Olsson, Läns museet Gävleborg, 2017-09-04.*

I början av oktober 2017 beslutades dock att ursprungliga profileringar kring fönster och takfot skulle återskapas, i övrigt följdes anvisningarna vad gällde lättblästring med olivinsand, tvättning och putsning med hydrauliskt kalkbruk. Putsarbetena utfördes under hösten 2017 och in på 2018. Målningen påbörjades under början av 2018. Ställningen hölls intäckt och ytorna värmdes upp med hjälp av fläktar.

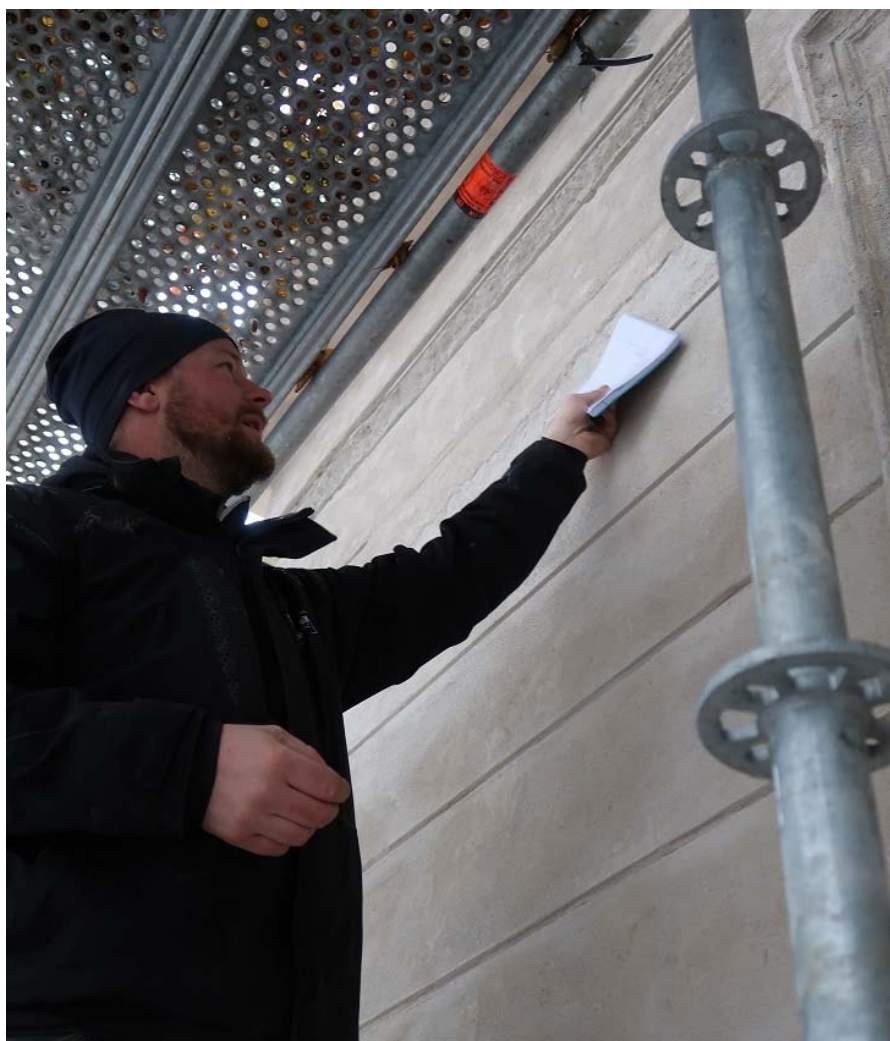
*Figur 13. Arbetet med putsningen är igång. Platsbesök ihop med Adam Steinwall från Murtek. Foto: Ulrika Olsson, Länsmuseet Gävleborg, 2017-10-25.*

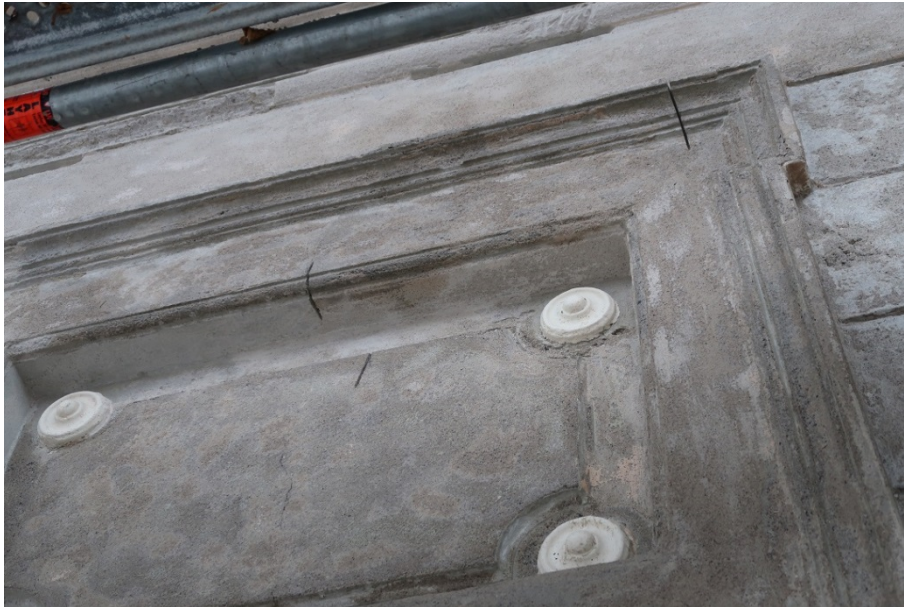
*Figur 14. Snitten i profilerna görs för att ta fram nya profilerade brädor att dra bruket med. Foto: Ulrika Olsson, Länsmuseum Gävleborg, 2017-10-25.*

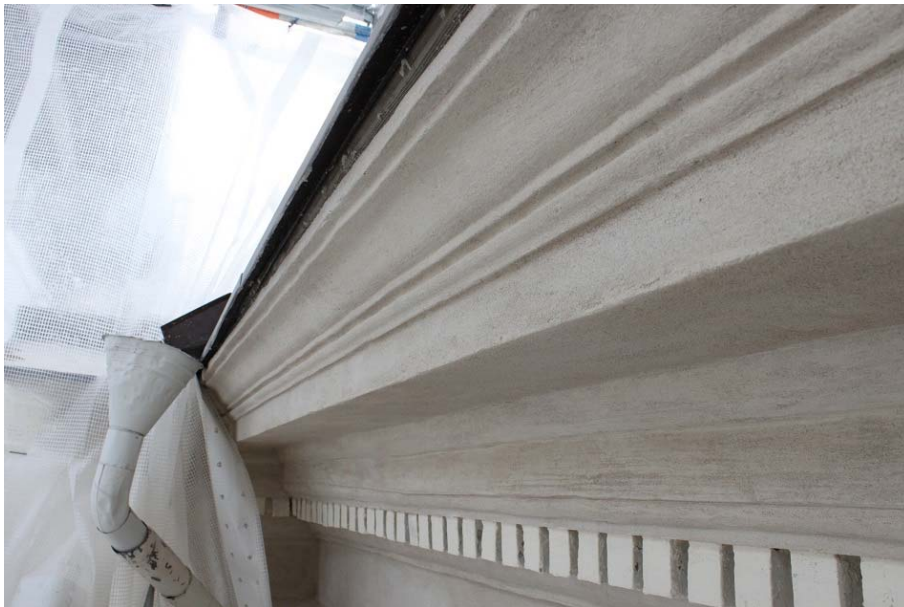
*Figur 15. Färdigputsad takfot på högra sidan om tympanonfältet. Foto: Ulrika Olsson, Länsmuseum Gävleborg, 2017-10-25.*

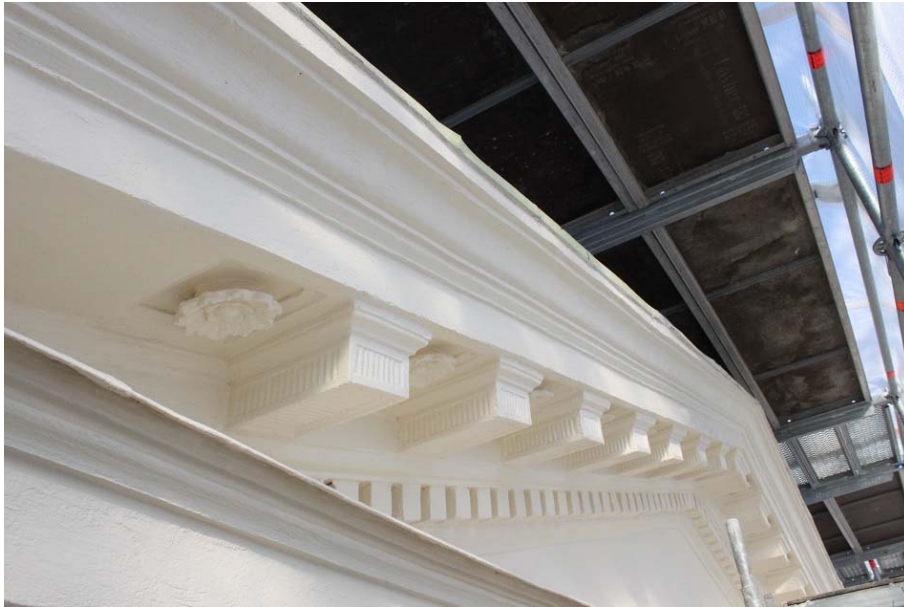
*Figur 16. Tympanonfältets puts är färdigmålad med linoljefärg. Foto: Ulrika Olsson, Läns museet Gävleborg, 2018-04-16.*

Fasaden målades med linoljefärg i fem lager. Utvändig linoljefärg från Engwall o. Claesson användes. Kulör likt övriga fasadytor: S 0505-Y40R.

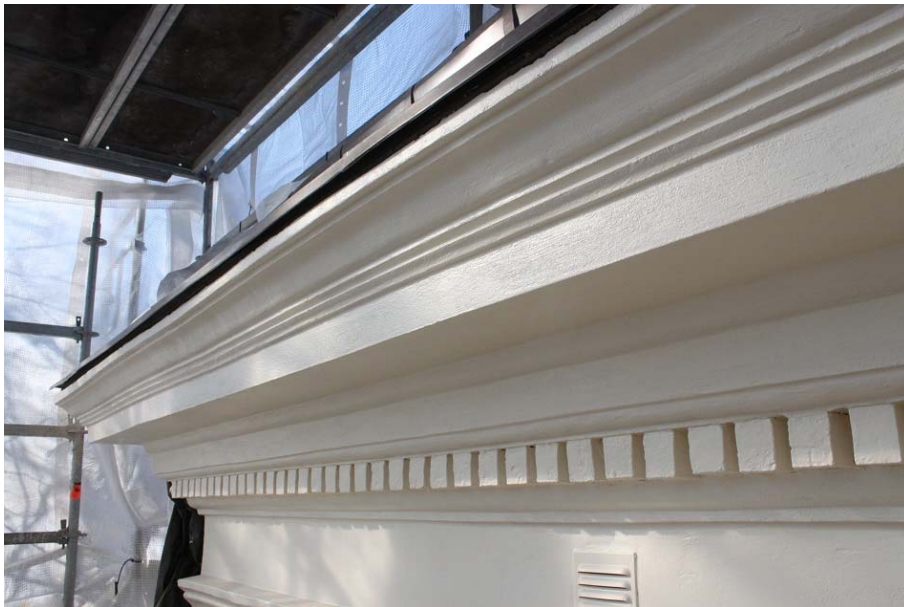
*Figur 17. Färdigmålad takfot. Foto: Ulrika Olsson, Läns museet Gävleborg, 2018-04-16.*

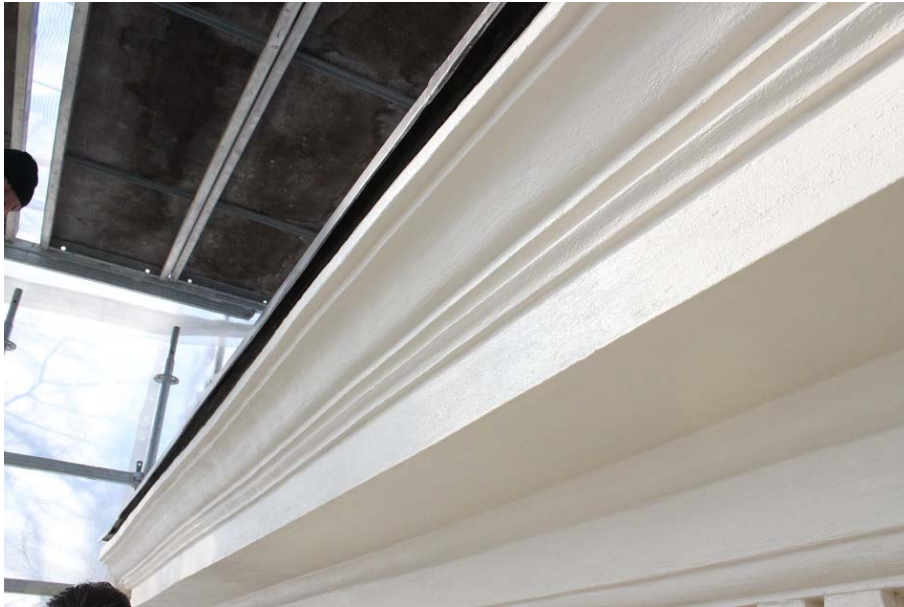
*Figur 18. Färdigmålad takfot. Foto: Ulrika Olsson, Länsmuseet Gävleborg, 2018-04-16.*

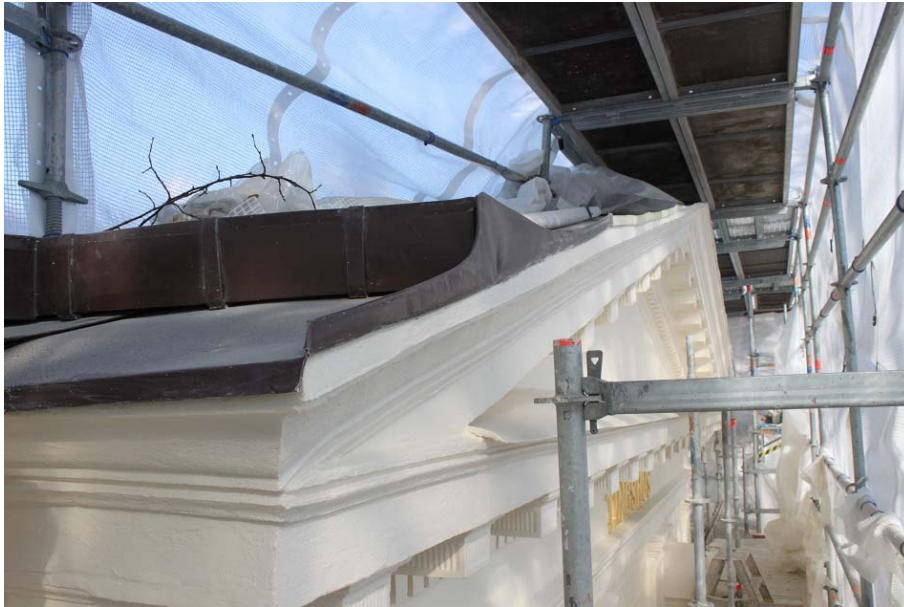
*Figur 19. Delar av den bytta fotrännan. Foto: Ulrika Olsson, Länsmuseet Gävleborg, 2018-04-16.*

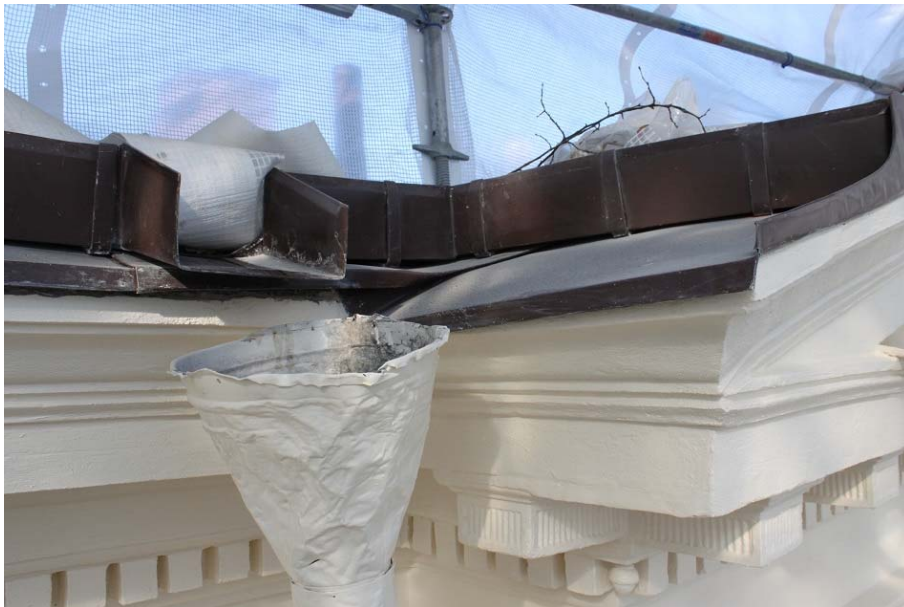
*Figur 20. Delar av den bytta fotrännan. Vattkupan är ännu inte bytt. Foto: Ulrika Olsson, Länsmuseet Gävleborg, 2018-04-16.*

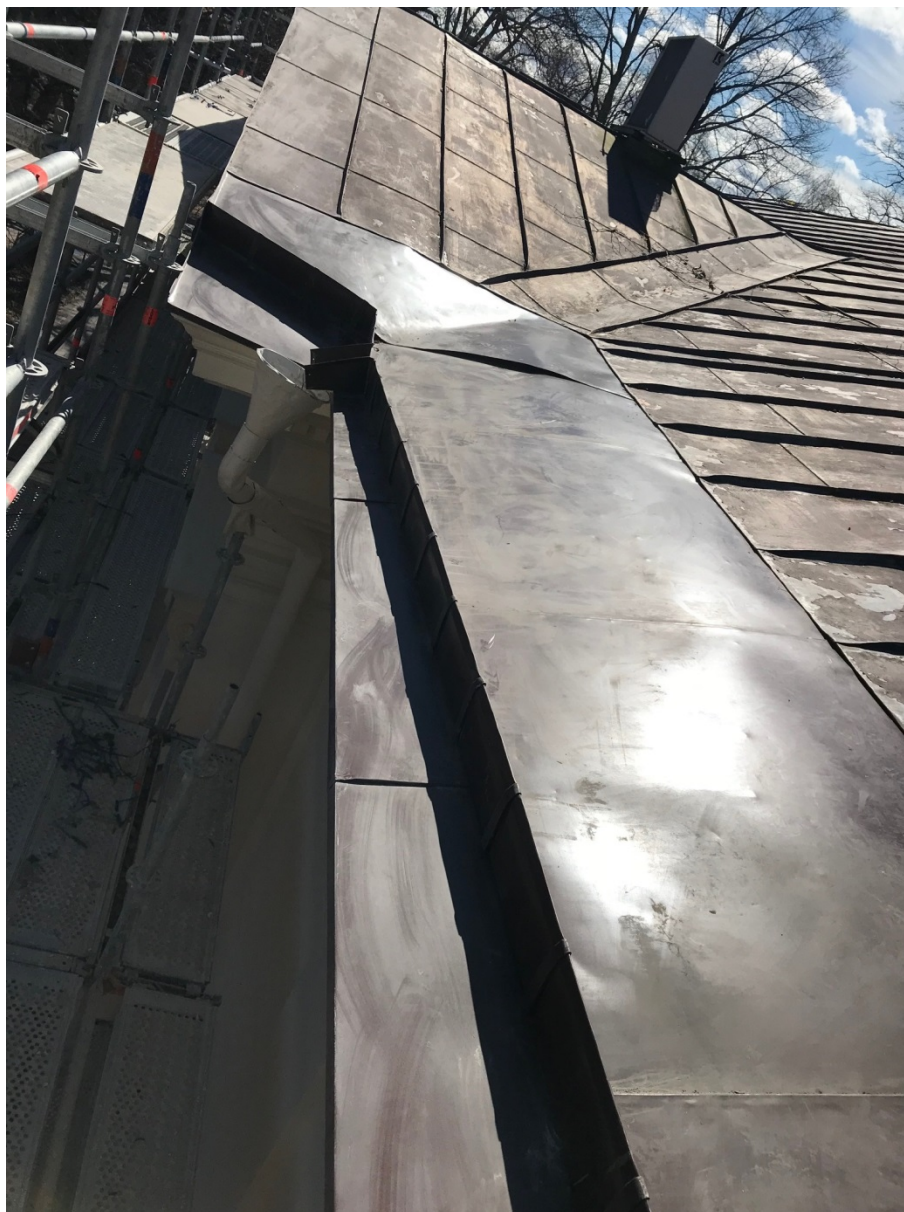
Figur 21. Bytt fotränna. Foto: Roger Persson, Murtek, 2018-04-24.

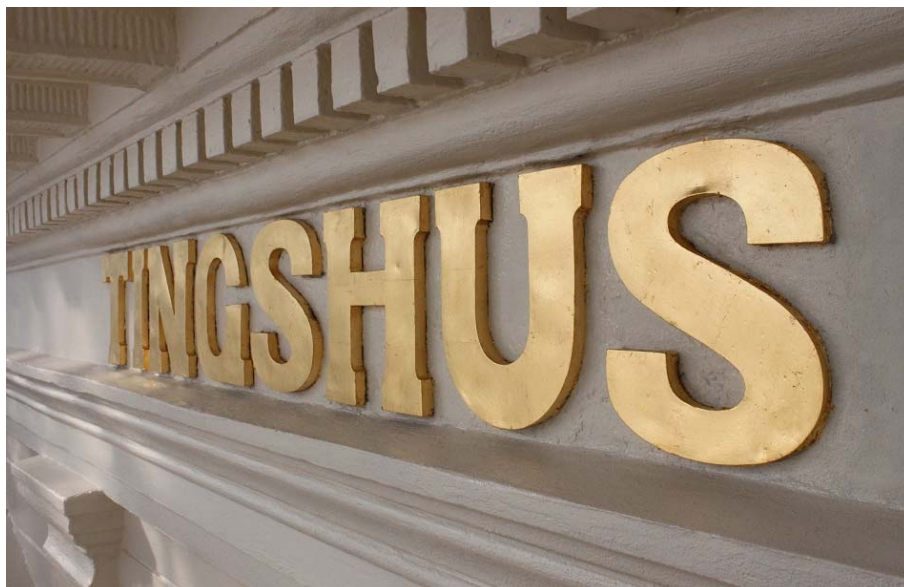
Figur 22. Bokstäverna efter avslutade arbeten. Foto: Ulrika Olsson, Läns museet Gävleborg, 2018-04-16.

Bokstäverna rengjordes genom borstning och tvättning. Delarna grundmålades i en strykning med Isotrol takgrund i bruten gul kulör. Mellanstrykningen gjordes med 20 % förtunnad linoljefärg i kulör NCS S 0540-Y20R. Täckmålning före förgyllningen är struken en gång med oförtunnad linoljefärg i samma kulör som ovan. Linoljefärg från Engwall o. Claesson har använts. Förgyllningen har gjorts i ett skikt med 23 ¾ karats guld i Le Franch 12 timmars guldgrund.

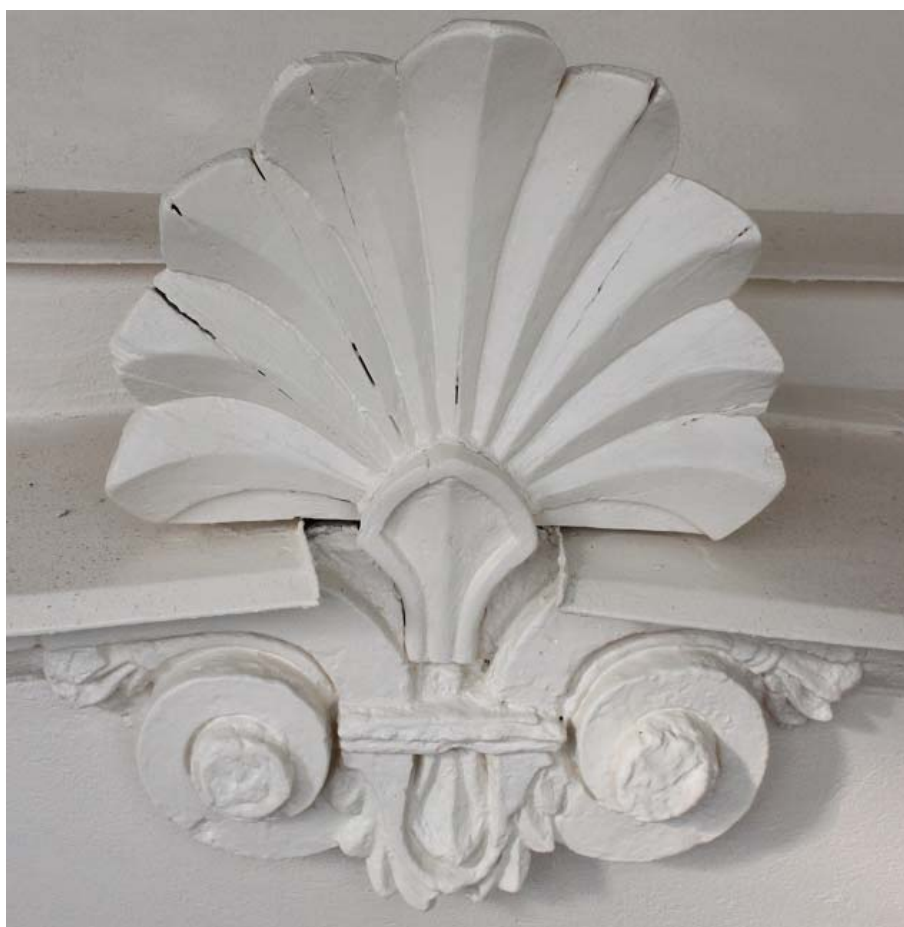
Figur 23. Akroterion efter avslutade arbeten. Figur 17. Delar av den bytta fotrännan. Foto: Ulrika Olsson, Läns museet Gävleborg, 2018-04-16.

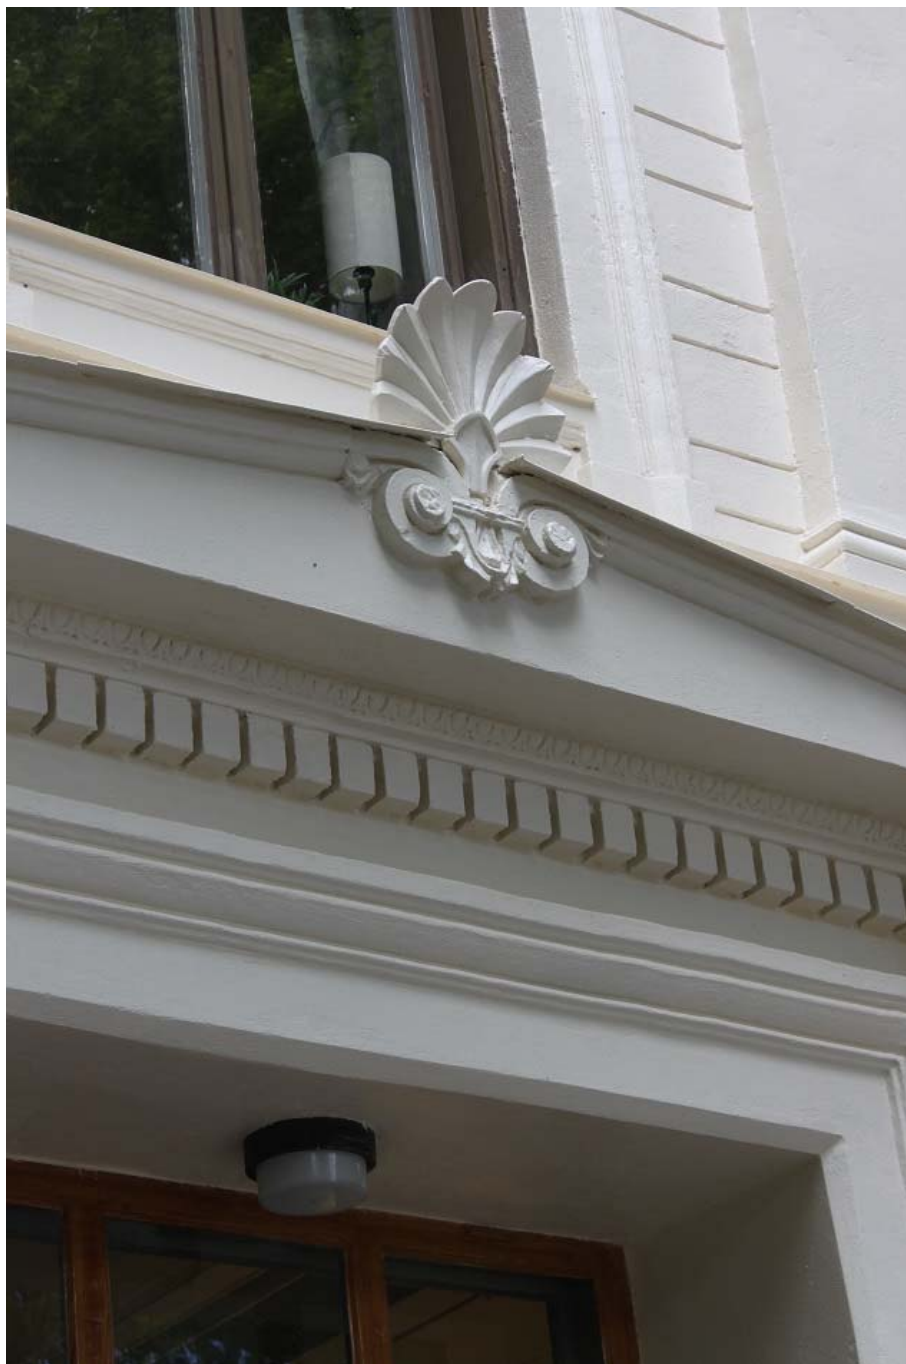
*Figur 24. Akroterion efter avslutade arbeten. Foto: Ulrika Olsson, Länsmuseet Gävleborg, 2018-04-16.*
