# DUSCHEN I VIBYHYTTAN

Antikvarisk medverkan vid renovering av dusch

Vibyhyttan 1:4  
Torsåkers socken  
Hofors kommun  
Gästrikland  
2018

Slutrapport  
Lst. Dnr. 7403-2017

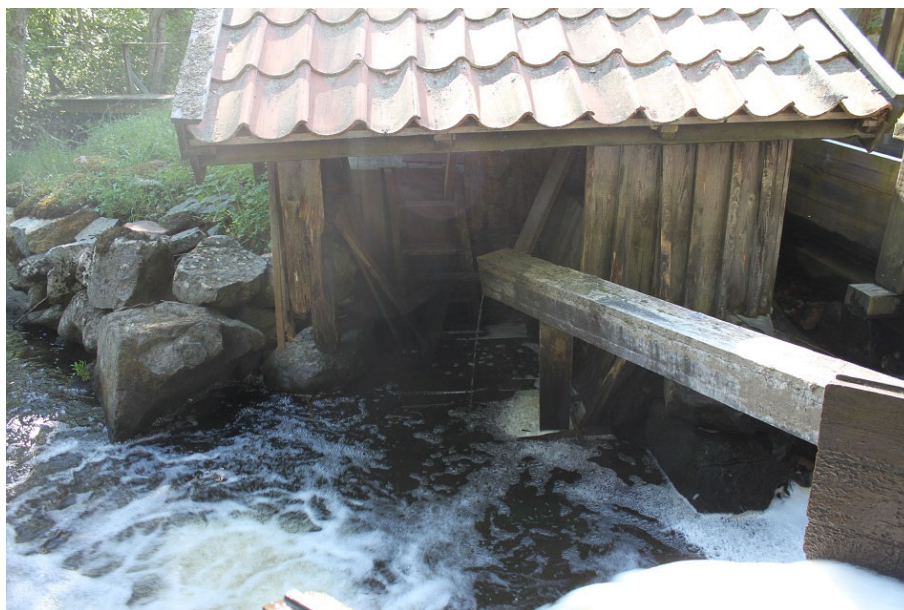
Duschen har ett mycket utsatt läge i forsen, med golv och väggar som under perioder ligger under vattenytan. När läns museet besökte platsen första gången i maj 2017 var duschen i stort sett obrukbar, på grund av skadorna. Duschröret hängde fritt i luften eftersom väggen mot dammen, där duschröret har letts in, i princip var borta. Duschröret var uttjänt. Rötskador eller materialbortfall fanns på stora delar av stommen, panel och golv i duschrummet. Rötskadat virke fanns också på andra delar i duschdelen och utrymmet för omklädning. Skador på grund av läckage i taket, noterades också. Alla dessa skador hade förvärrats vid uppstarten av renoveringen, 2018-05-25.

*Figur 3. Duschrummet sett från dammen. Hela kortsidan är borta och det högra hörnet hänger fritt utan stabilitet från övrig byggnad. Duschröret har inget fäste i väggen. Foto: Ulrika Olsson, Läns museet Gävleborg, 2018-05-25.*

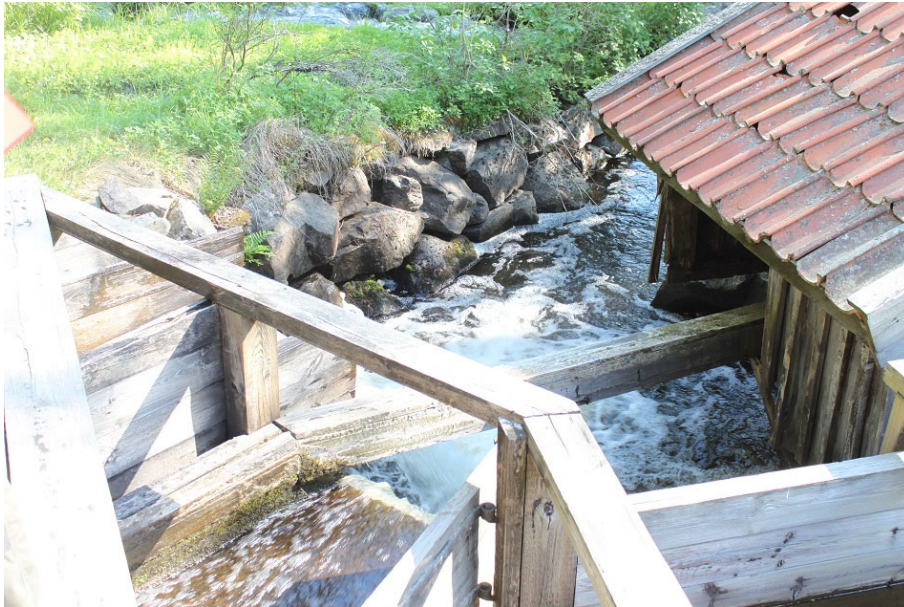
*Figur 4. Här syns duschröret som leder från dammen till duschrummet. Detta var uttjänt och hängde fritt i duschen på grund av att hela gavelväggen var borta. Foto: Ulrika Olsson, Läns museet Gävleborg, 2018-05-25.*

Ett nytt duschrör har tillverkats. Det är gjort likt tidigare utförande av brädor, med en plåtklädd botten. En ny dammlucka/sluss, som leder in vattnet till duschröret, har tillverkats. Denna löper i ett spår mellan två brädor. Längst ner där duschröret har sitt inlopp, är dammluckan/slussen förstärkt med gummiduk, för att sluta så tätt som möjligt mot duschrörets inlopp.

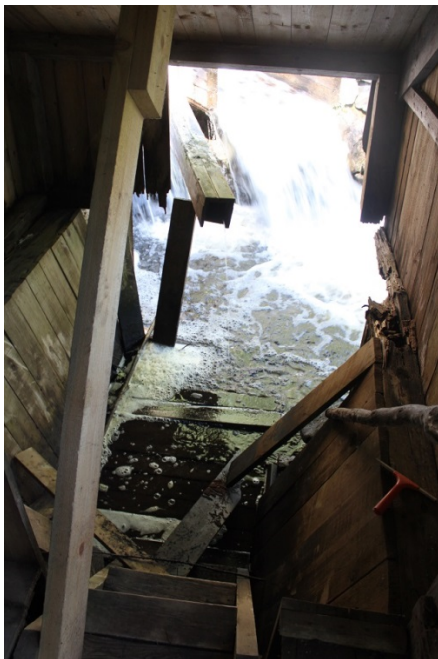
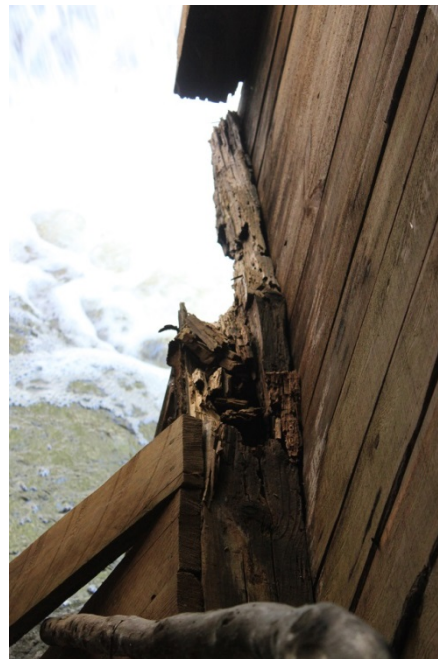
*Figur 5 och 6. Duschrummet sett från omklädningsrummet. Trappan och ledstången syns närmast i bild. Bilderna visar hur omfattande skadorna var på både stomme och panel innan renoveringen. Foto: Ulrika Olsson, Läns museet Gävleborg, 2018-05-25.*

Samtliga syllar i såväl omklädningsrum, som duschrum, har bytts ut till nya. Det samma gäller alla stolpar, förutom den i ytterväggen mellan omklädningsrummet och utrymmet mot kvarnhjulet. Hammarbandet mellan omklädningsrummet och duschen, vilken gick vidare in mot hjulrummet, har bytts till sin helhet. Detta gäller även hammarbandet mellan omklädningsrummet och hjulrummet. Alla dessa delar består av tätvuxen fur. Stolparnas och hammarbandens dimension är 135 × 135 mm.

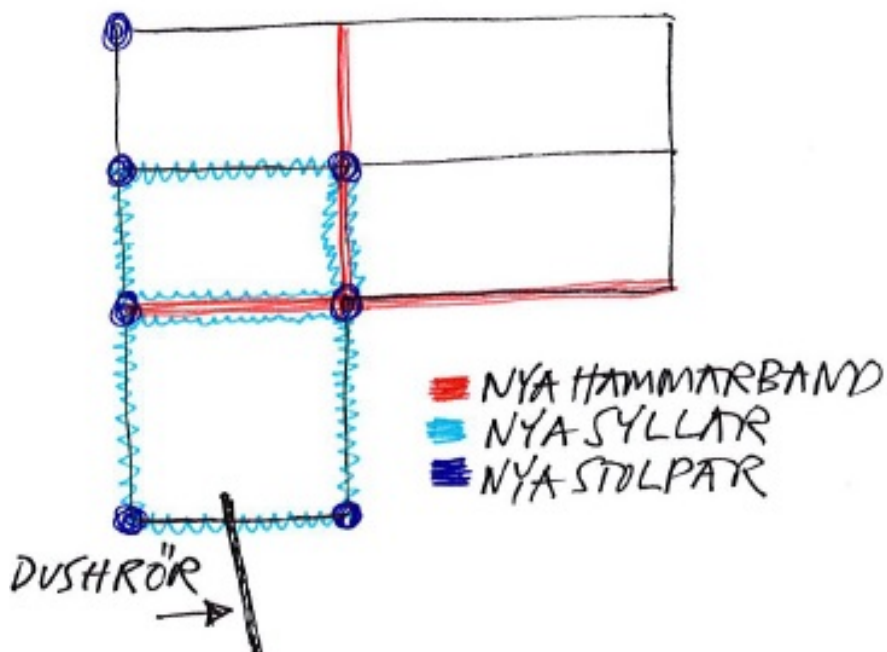
Figur 7. Skissen visar bytta syllar, stolpar och hammarband. Skiss: Ulrika Olsson, Läns museet Gävleborg, 2018-09-27.

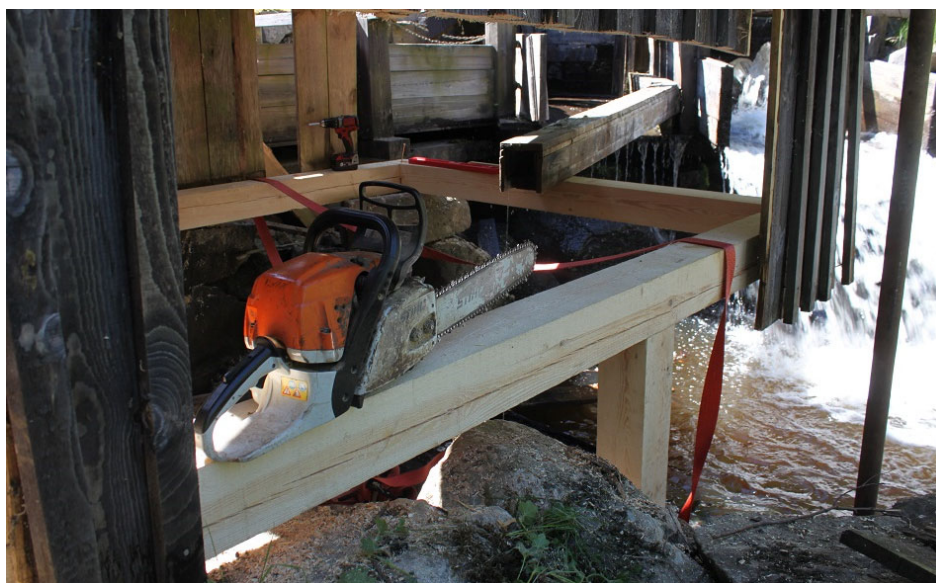
Figur 8. Arbetet pågår med nya syllar och stolpar. Foto: Ulrika Olsson, Läns museet Gävleborg, 2018-05-31.

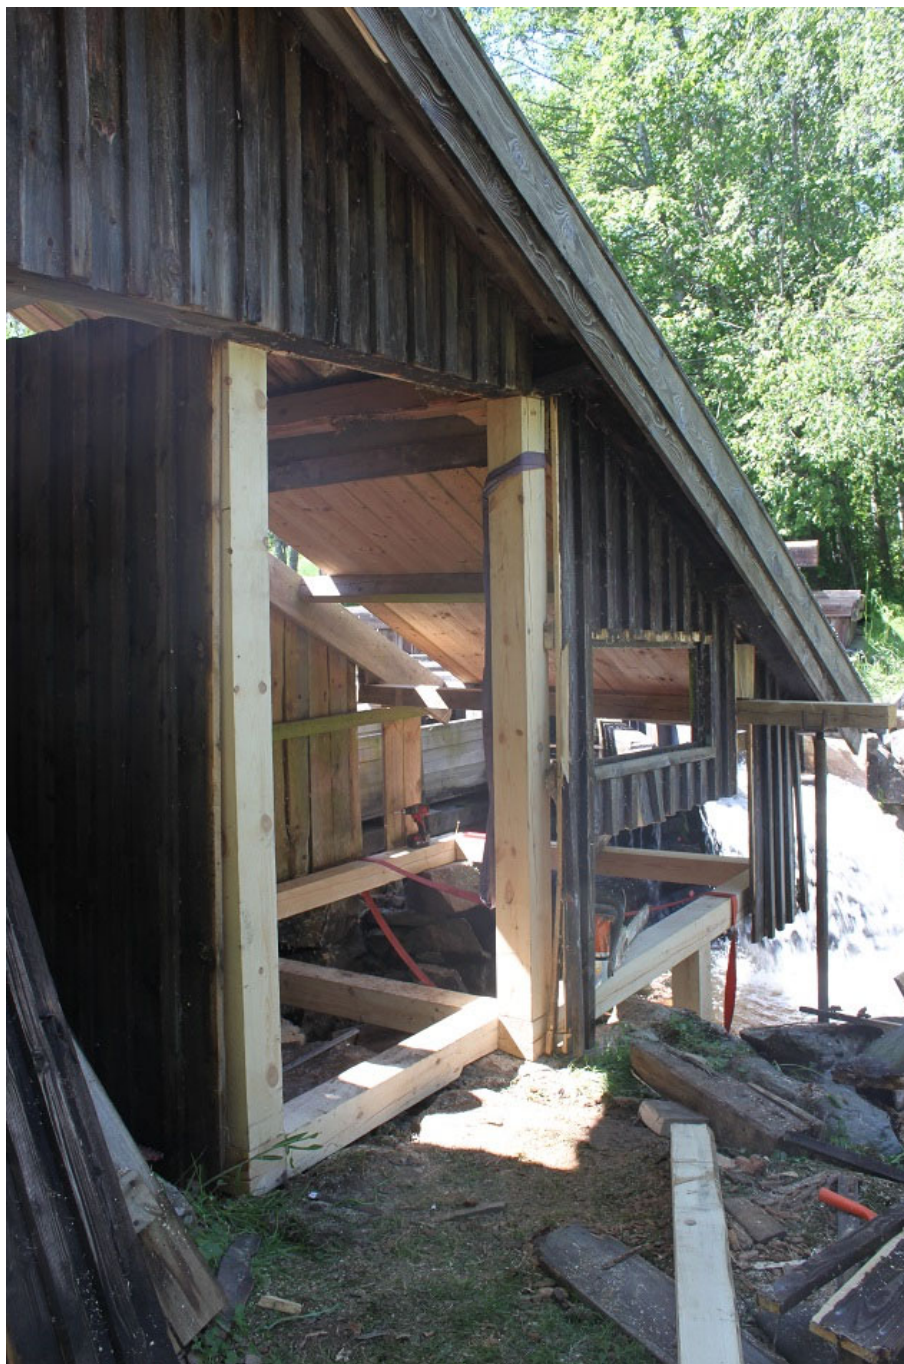
*Figur 9. Arbete pågår med nya syllar och stolpar. Foto: Ulrika Olsson, Läns museet Gävleborg, 2018-05-31.*

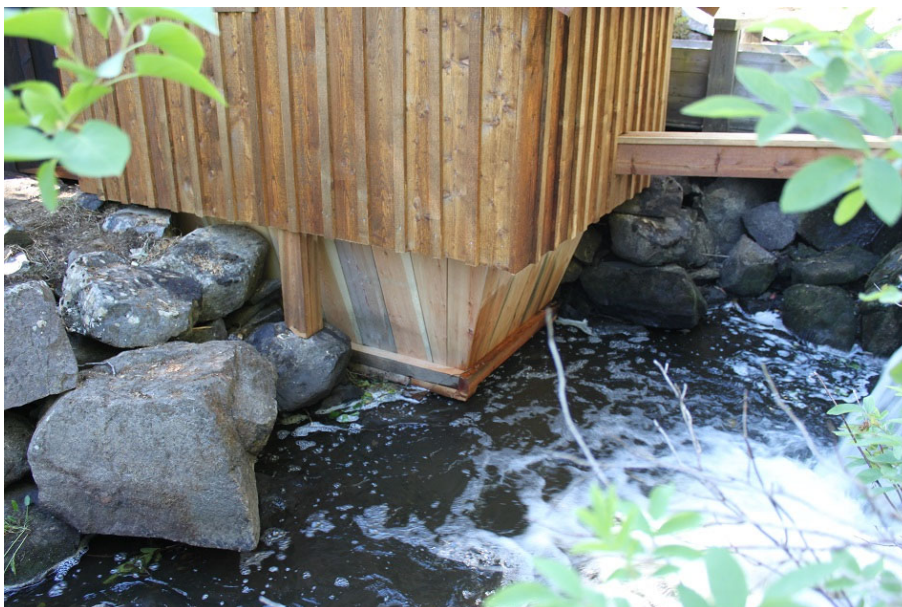
*Figur 10. Här syns panelen i duschen längst ner, det inkommande duschröret till höger och duschrummets väggar klädda med locklistpanel. Dammen ligger till höger utanför bild. Foto: Ulrika Olsson, Läns museet Gävleborg, 2018-06-29.*

All panel i de båda utrymmena är bytt till ny panel. Till detta har använts 1" ohyvlat gran. Nya trägolv har lagts i såväl omklädningsrum som dusch. Till detta har använts hyvlat furu i dimensionen 34 x 185 mm. Omklädningsrummet har försetts med en ny bänk. En ny trappa från omklädningsrummet och ner till duschen, har tillverkats av furu. Steg 34 mm, bakstycke 75 x 220 mm. Utvändigt har den nya panelen klätts med locklist av dimension 22 x 50 mm. Ny utvändig panel har strukits med Roslagsmahogny.

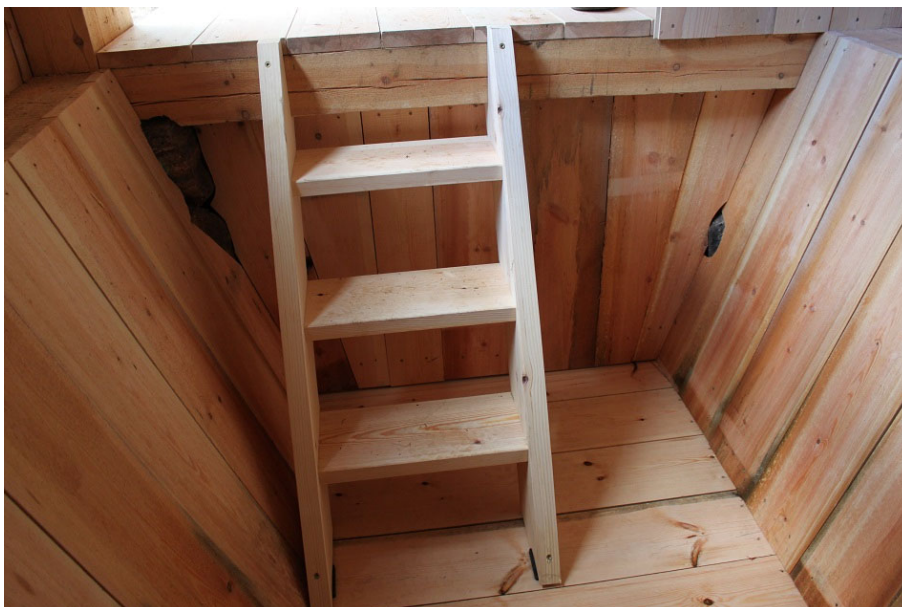
*Figur 13. Trappan ner till duschen, samt duschrummets väggar och golv. Notera ursågning i panel för bakomliggande stenar. Foto: Ulrika Olsson, Läns museet Gävleborg, 2018-06-29.*

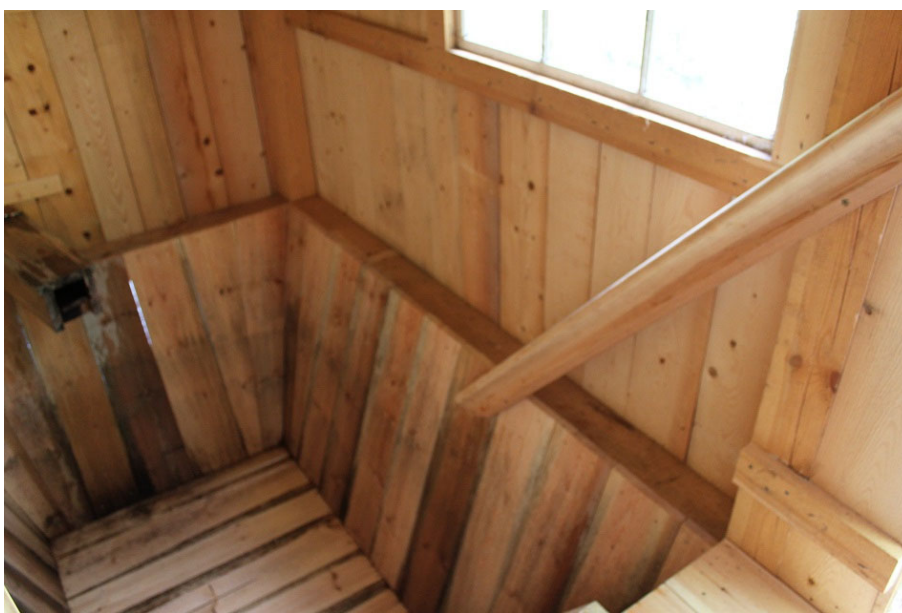
*Figur 14. Efter slutbesiktningen monterades en handledare vid trappan ner till duschrummet. Foto: Ulrika Olsson, Läns museet Gävleborg, 2018-08-21.*

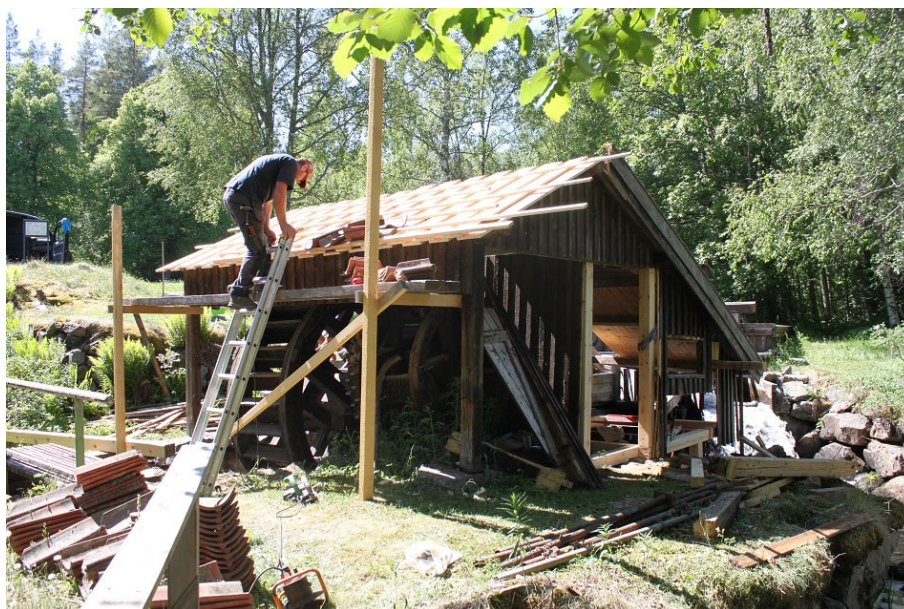
*Figur 17. Det enkupiga teglet är nerplockat och arbete pågår med att montera bärläkt direkt på faltaket. Foto: Ulrika Olsson, Läns museet Gävleborg, 2018-05-31.*

Takets enkupiga takpannor plockades varsamt ner. Typen av äldre undertak på byggnaden varierade. Här fanns panel, faltak och spåntak. Dessa delar har nu ersatts med ett nytt faltak, i dimension 27 x 225-250 mm. Bärläkt har monterats direkt på falorna. Drygt hälften av takpannorna har återanvänts, resterande delar har kompletterats med äldre pannor i liknande utformning. Pånocken liggernocktegel. Vindskivor och vattbrädor har strukits med Roslagsmahogny.

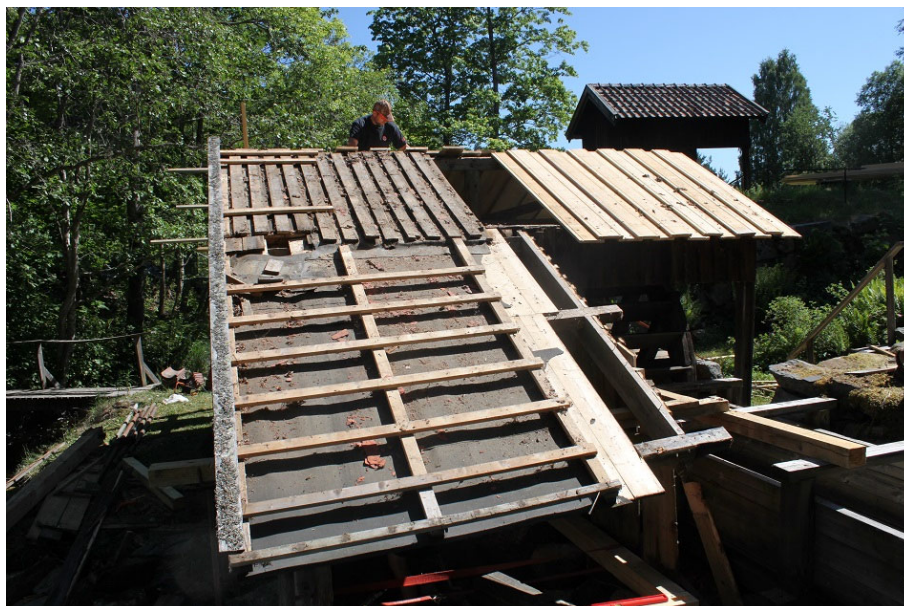
*Figur 18. Till höger ligger det påbörjade nya faltaket. Foto: Ulrika Olsson, Läns museet Gävleborg, 2018-05-31.*

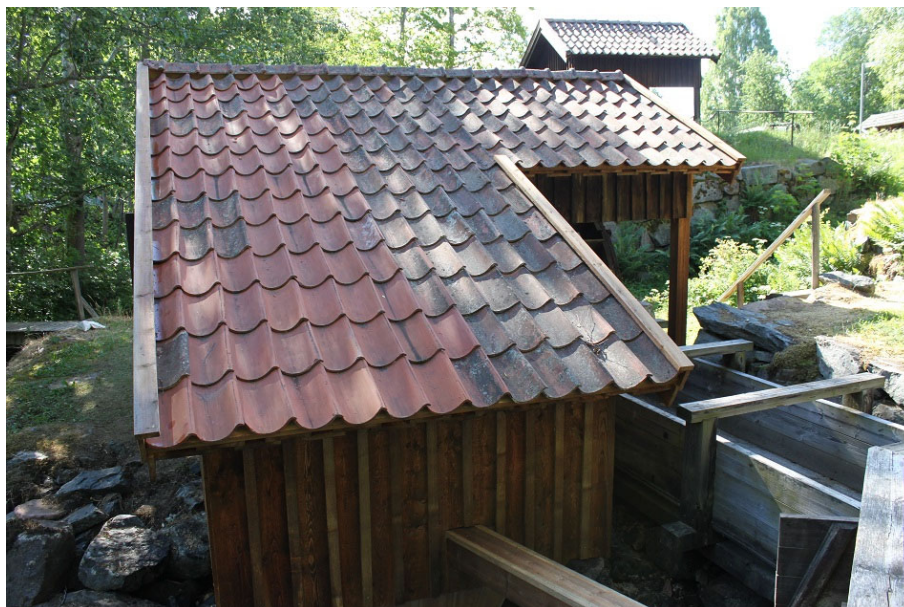
*Figur 19. Arbetet med taket är avslutat. Vindskivor och vattbrädor är strukna med Roslagsmahogny. Foto: Ulrika Olsson, Läns museet Gävleborg, 2018-06-29.*

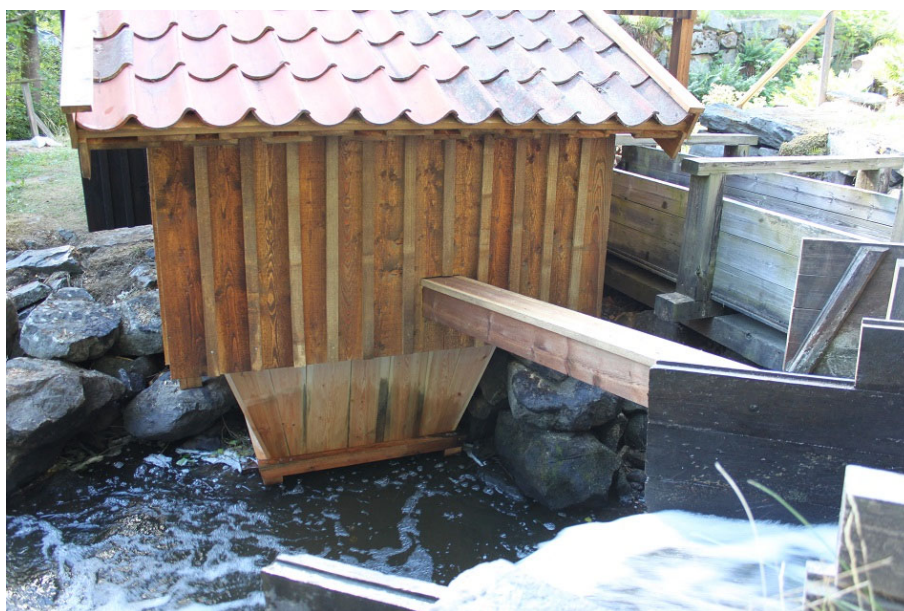
*Figur 20. Duschrummet sett från dammbron. Det nya duschröret leder in från en separat dammlucka/sluss. Foto: Ulrika Olsson, Läns museet Gävleborg, 2018-06-29.*

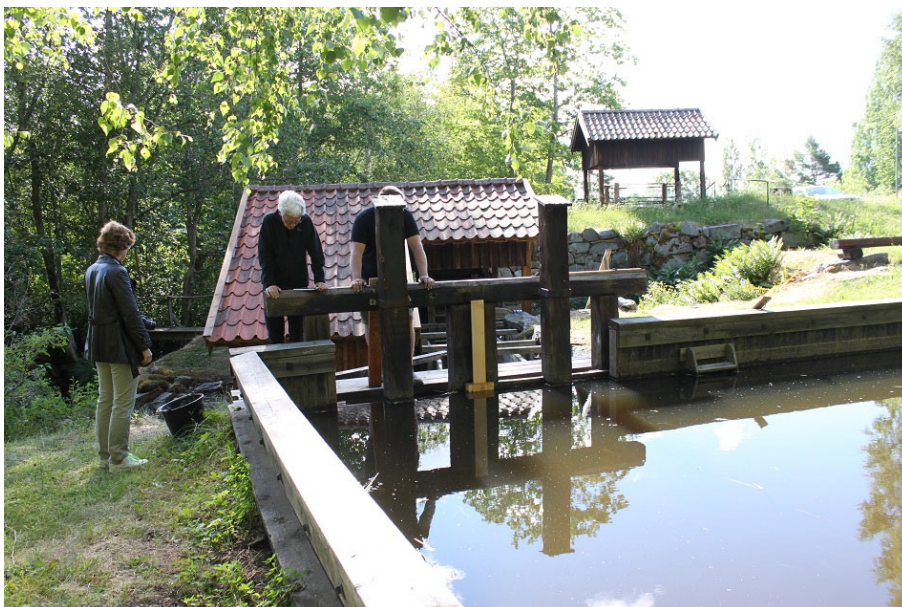
*Figur 21. Dammen med dammluckor. I ljust virke syns den smala dammluckan/slussen som lyfts upp då vattens ska släppas på i duschen. Foto: Ulrika Olsson, Läns museet Gävleborg, 2018-06-29.*

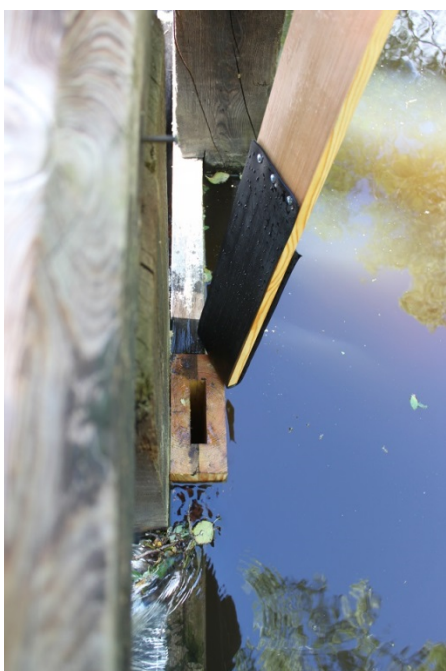
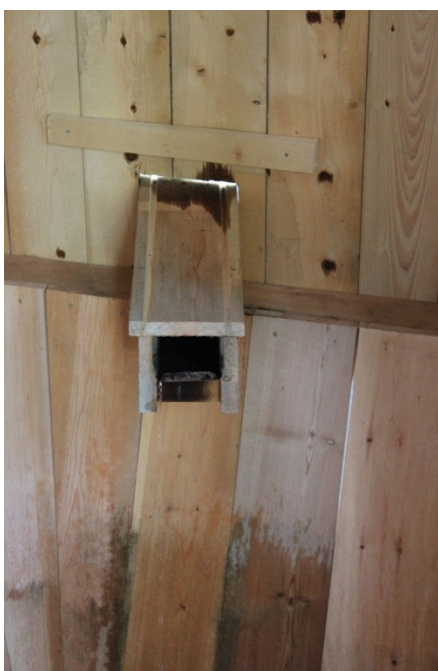
*Figur 22 och 23. Närbild på den nya dammluckan/slussen som man drar upp för att släppa på vatten in i duschen. Brädan är förstärkt med en gummiduk nertill för att sluta så tätt som möjligt mot duschrörets inlopp. Till höger syns det inkommande duschröret i duschrummet. Foto: Ulrika Olsson, Läns museet Gävleborg, 2018-06-29.*
