# LJUSDALS KYRKAS LÄKTARORGLAR

Antikvarisk medverkan vid restaurering av läktarorglar och ombyggnad av läktare

Ljusdals kyrka  
Ljusdals socken  
Ljusdals kommun  
Gävleborgs län  
2014–2018

Rapport 2018:27  
*Daniel Olsson*

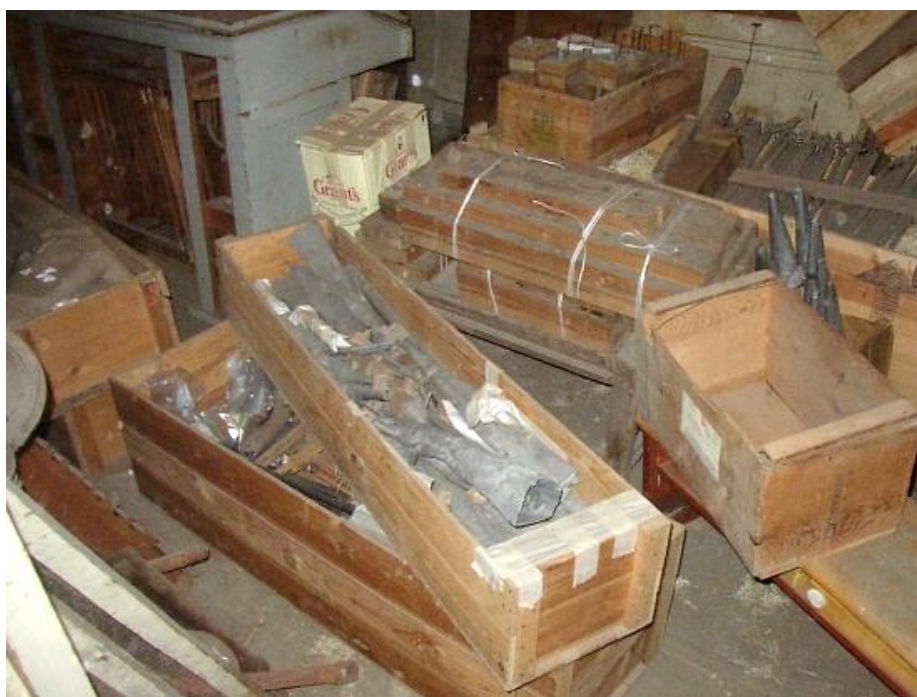
*Figur 7. Orgelpipornas förvaring i klockstapeln före restaureringen. Foto: Daniel Olsson, Läns museet Gävleborg.*

En fråga som återkommande varit uppe till diskussion var hur orgeldelarna från Gren och Stråhleorgeln skulle förvaras på bästa sätt för att inte ta skada. Alla flyttarna hade lett till olika skador och klimatet i den ouppvärmda klockstapeln var inte det bästa för förvaring av känsliga metallpipor. Flera experter menade att en förvaring på läktaren i kyrkan skulle vara det bästa alternativet ifall det inte skulle vara möjligt att genomföra orgelprojektet.

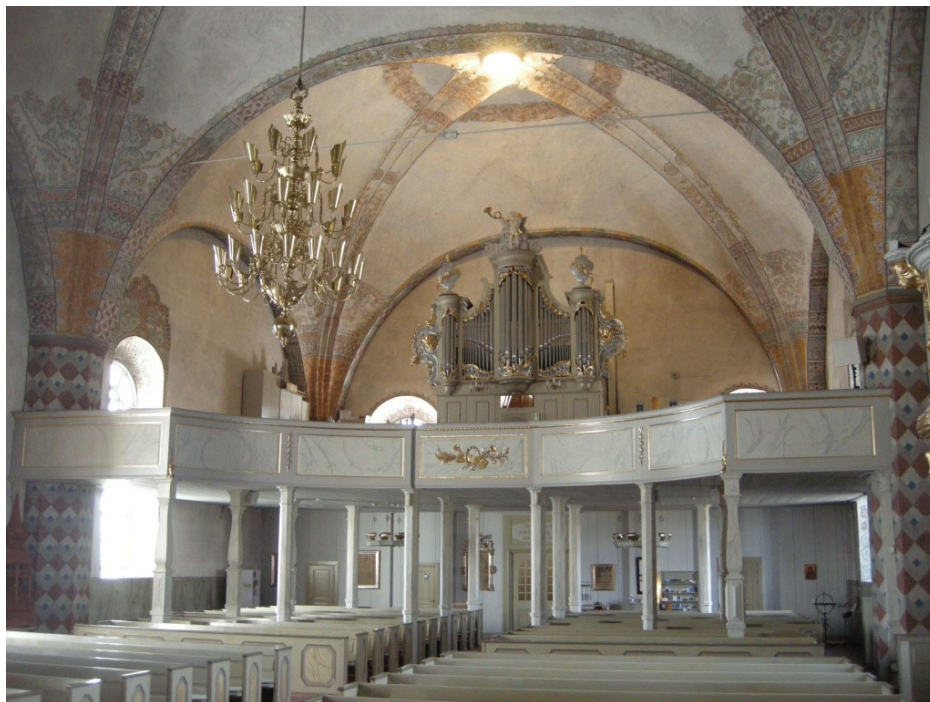
Före renoveringen var läktarbarriären förhållandevis låg och den hade ingen form av överliggare, vilket innebar att det fanns risk för fallolyckor.

*Figur 8. Läktaren och läktarorgeln innan ombyggnaden inleddes. Foto från nord-öst. Foto: Daniel Olsson, Läns museet Gävleborg 2014-04-29.*

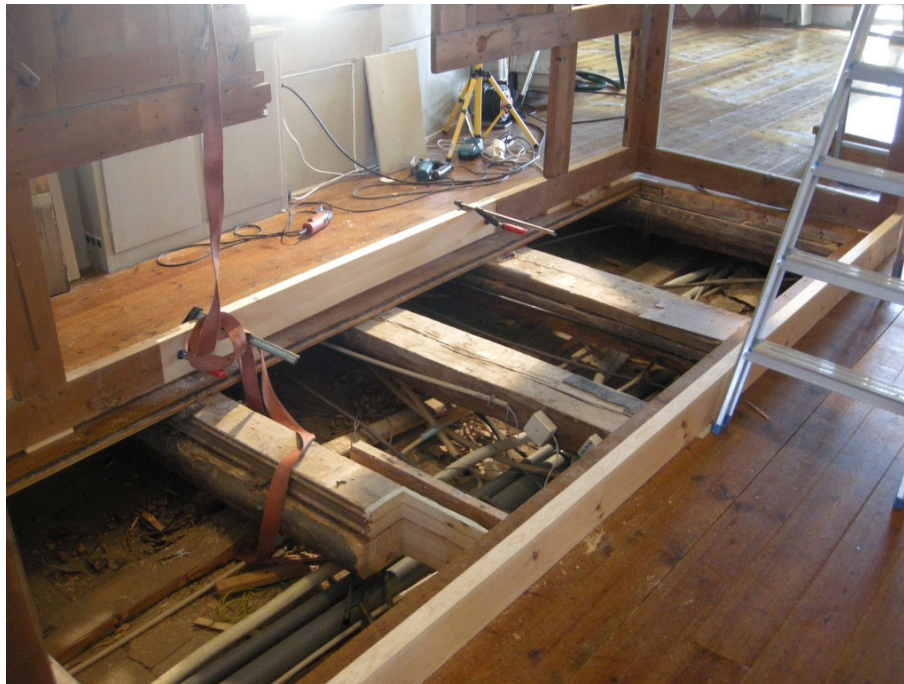
*Figur 10. Förstärkningsåtgärder i bjälklaget utförs på platsen där Gren och Stråhles orgelverk ska byggas upp. Foto från nordväst. Foto: Daniel Olsson, Läns museet Gävleborg 2014-05-14.*

bälghuset. Förstärkningar i form av extra bjälkar har även satts in i bjälklaget under Gren och Stråhleorgelns nya placering. Trappan mellan Setterquistorgeln och bälghuset har byggts om.

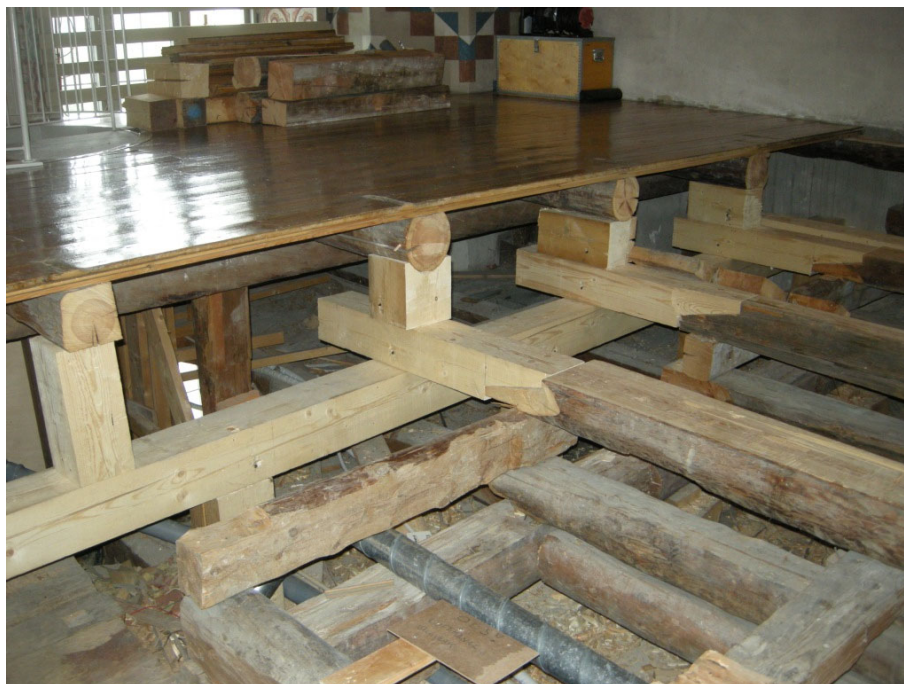
*Figur 11. Detalj av ombyggnaden av bjälklagskonstruktionen på platsen för det blivande bälghuset. Foto från sydöst. Foto: Daniel Olsson, Läns museet Gävleborg 2014-08-20.*

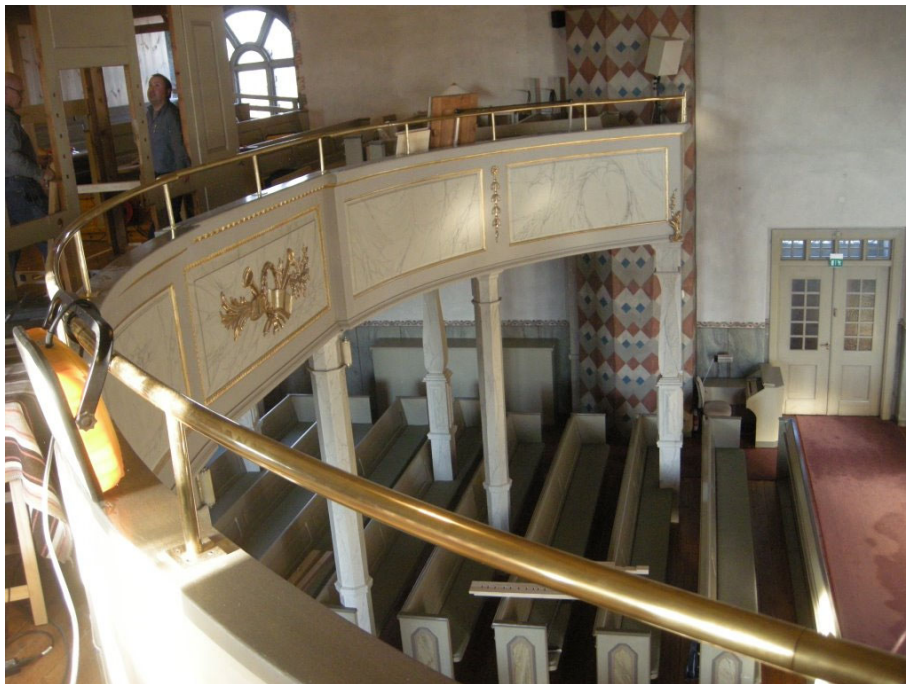
*Figur 12. Läktarbarriärens nya mässingsräcke från sydöst. Foto: Daniel Olsson, Läns museet Gävleborg 2014-10-29.*

centimeter högre än tidigare och det uppfyller nu gällande normer. Motsvarande mässingsräcken har även tillverkats till körplatsernas träräcken.

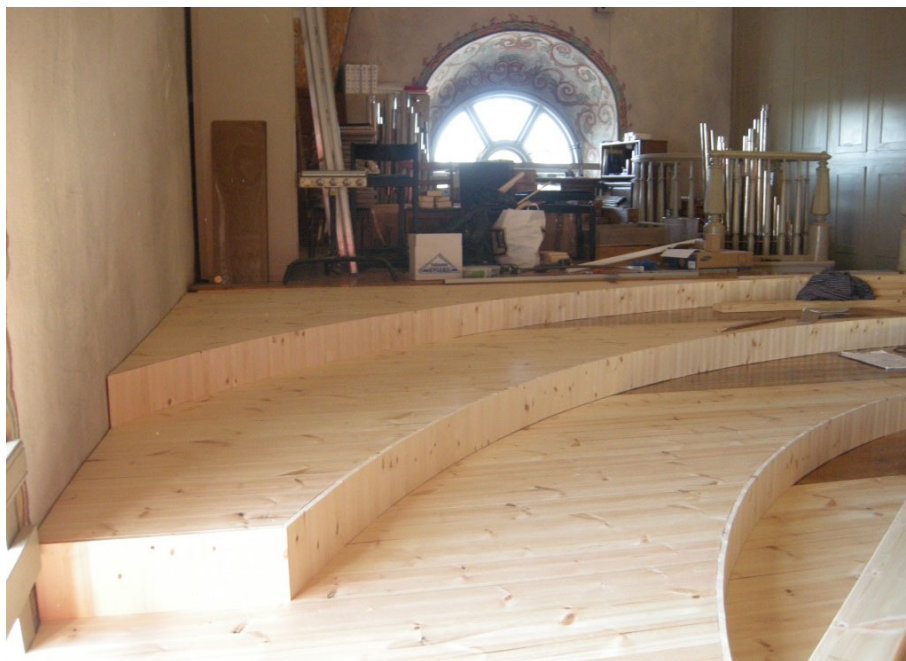
*Figur 13. Körplatserna från söder under ombyggnaden. Foto: Daniel Olsson, Läns museet Gävleborg 2014-10-01.*

På den södra sidan av läktaren har Gamla trähus i Färila AB iordningställt en yta för körplatser med svängd form och i avsätser. Avsätsernas plansteg har klätts med heltäckningsmattan Golvabia modell Camel 202 917 i gråbeige kulör. I anslutning till körplatserna har träräcken med sidor av slätspontat virke byggts mot läktarens södra fönster, på en del av sträckan mot öster respektive mot norr och väster.

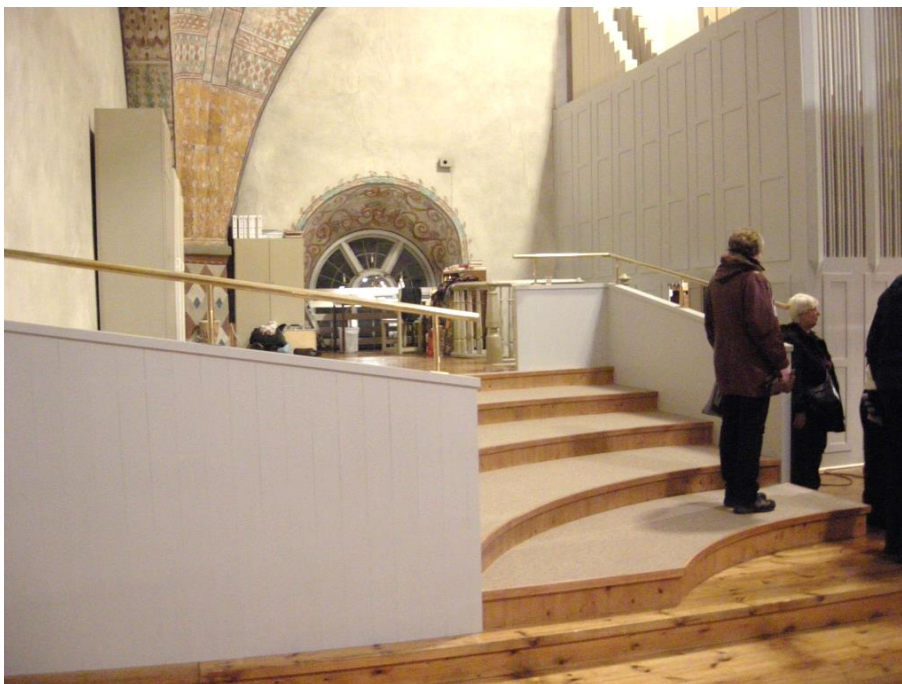
*Figur 14. Körplatserna efter färdigställande med trä- och mässingsräcken. Foto från sydöst. Foto: Daniel Olsson, Länsmuseum Gävleborg 2015-02-06.*

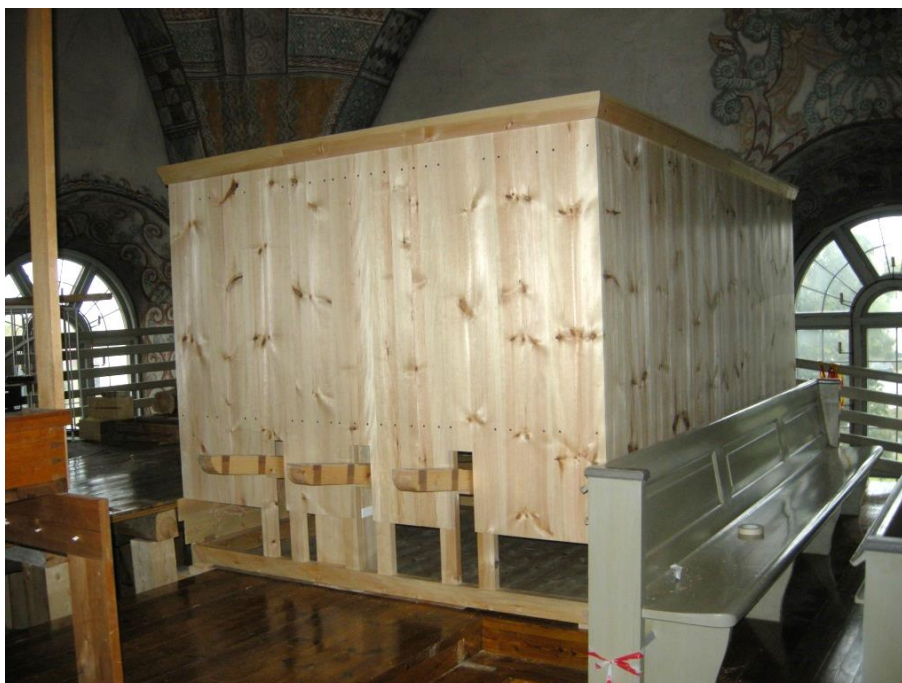
*Figur 15. Bälghuset på läktarens nordvästra del innan målning. Notera de tre tramporna som används om bälgarna ska förses med luft manuellt. Foto från sydöst. Foto: Daniel Olsson, Länsmuseum Gävleborg 2014-09-24.*

Bälghuset har ritats av Bergenblad och Jonsson Orgelbyggeri AB och utgår från måtten på de bevarade delarna av det ursprungliga bälghuset. Det är placerat på den norra sidan av läktaren och inrymmer tre stora bälgar som förser Gren och Stråhleorgeln med lufttillförsel. Bälghusets östra vägg som är byggd av slätspontat virke har placerats i liv med Setterquistorgelns fasad. På bälghusets södra fasad finns tre stora orgeltrampor av trä samt handtag där orgeltramporna kan hålla i sig. Bälgen kan även drivas av en fläkt som är placerad i en trälåda väster om bälghuset. Vid Setterquistorgeln fanns en kort rak trätrappa. Denna har fått byggas om för att den skulle passa samman med bälgverket intill. Från bälghuset leder en vinklad luftkanal i trä luften ned till Gren och Stråhleorgeln och ansluter till denna under trägolvet.

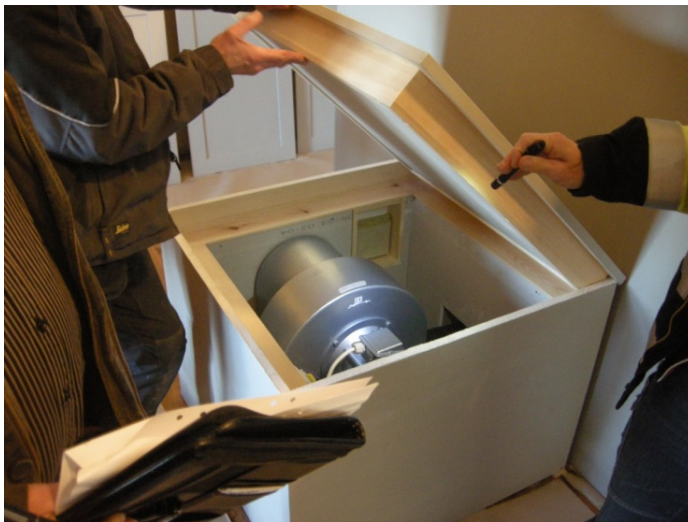
*Figur 17. Detalj av den elektriska fläkten placerad i en isolerad trälåda väster om bälghuset. Foto från nordväst. Foto: Daniel Olsson, Länsmuseum Gävleborg 2014-11-26.*

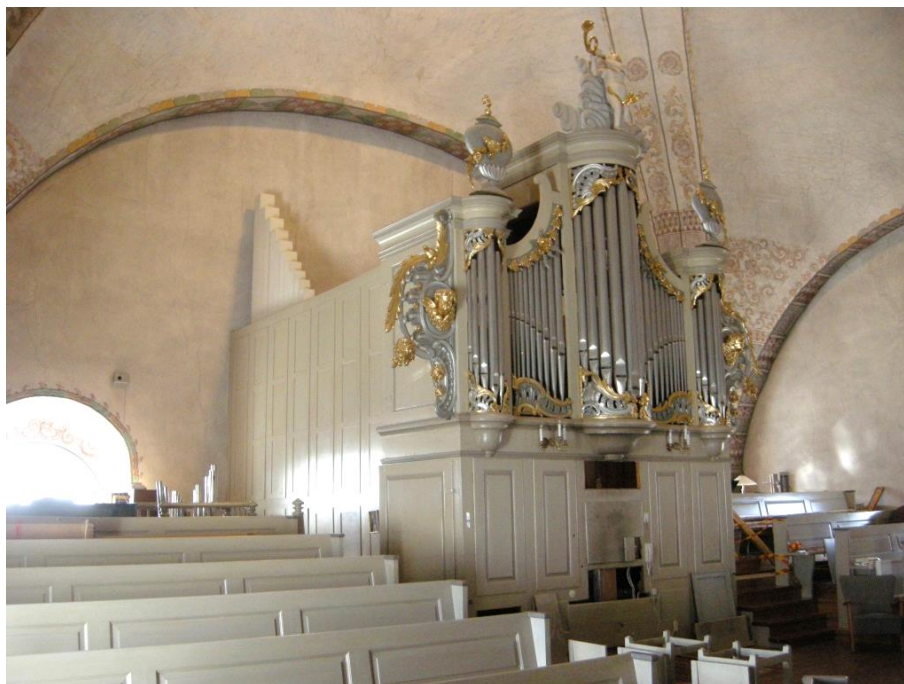
Före ombyggnaden var orgeln i stort behov av renovering. Genom 1950-talets ombyggnad hade den därtill förändrats från sitt ursprungliga utförande.

*Figur 21. Setterquistorgeln med Gren och Stråhles orgelfasad innan ombyggnaden. Foto från sydöst. Foto: Daniel Olsson, Läns museet Gävleborg 2014-04-29.*

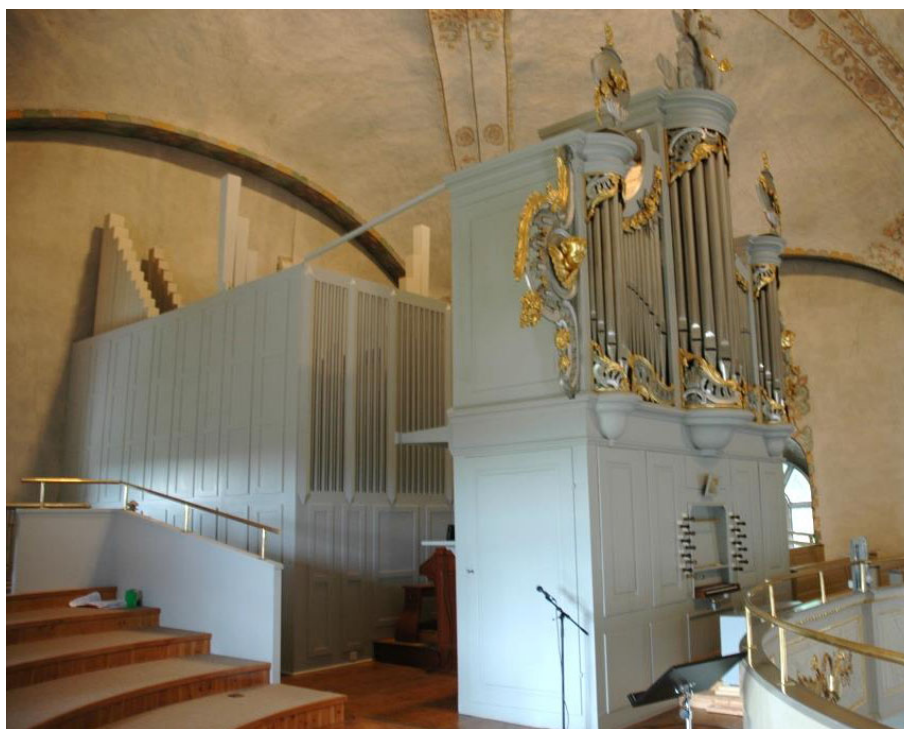
*Figur 22. Setterquistorgeln med sin nya fasad och den framflyttade orgelfasaden från Gren och Stråhle med restaurerat orgelverk. Foto från sydöst. Foto: Daniel Olsson, Läns museet Gävleborg 2016-06-28.*
