# STRÖMSBRO KYRKA

Antikvarisk medverkan vid exteriör renovering

Strömsbro 34:1  
Gävle stad  
Gävle kommun  
Gästrikland  
2018

Slutrapport  
Lst. Dnr 433-6654-15 och  
8497-2016  
Tillstånd enligt Kulturmiljölagen

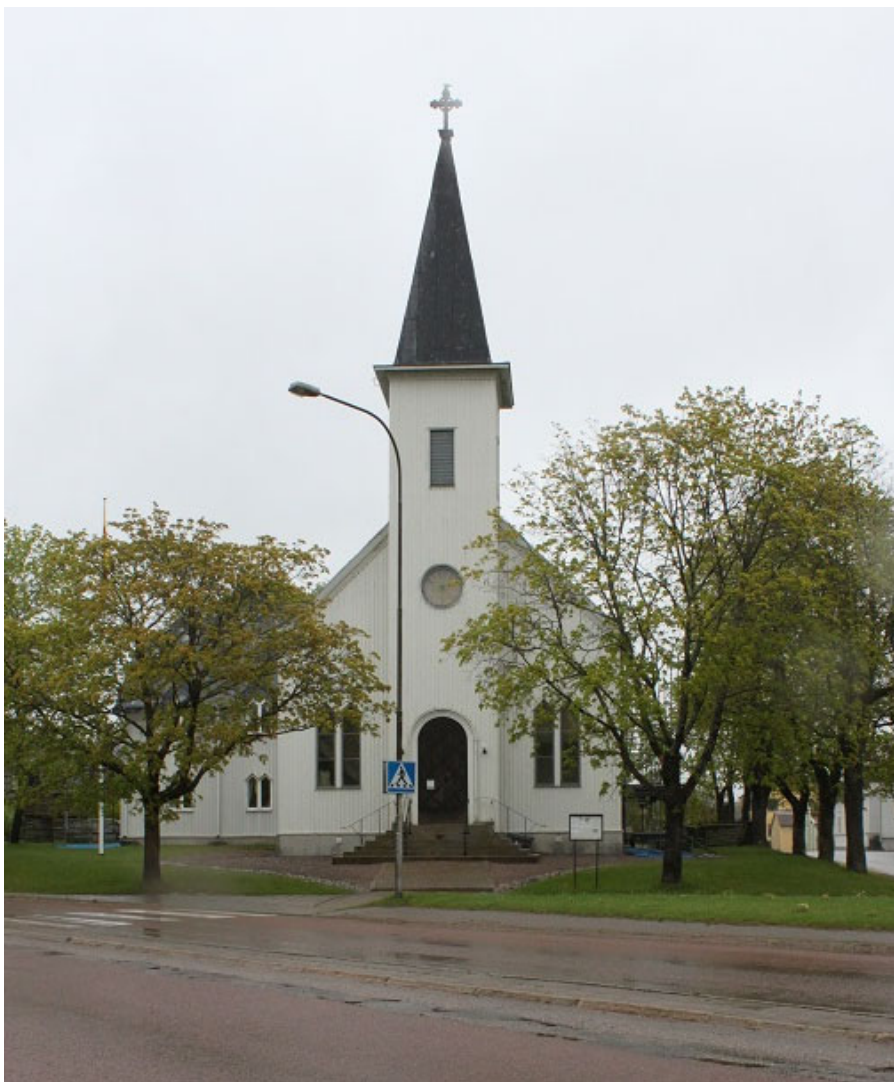
Innan den nu aktuella exteriöra renoveringen, fanns problem i takplåtens infästningar, som bitvis satt helt löst. Risken var stor för att delar av taket skulle blåsa av. Vidare hade färgen släppt på stora delar av plåtytorna. Läckage förekom bland annat i övergången mellan huvudbyggnaden och tillbyggnadens tak, samt vid takkuporna på tillbyggnaden. Isoleringen på vinden var dålig, med isbildning vintertid och hög energiförbrukning som följd. Personer med nedsatt rörelseförmåga tog sig in i kyrkan via ramp och dörr på kyrkans baksida, vilket inte var en godtagbar lösning sett ur ett tillgänglighetsperspektiv. Då en ny ramp planerades mot kyrkans huvudentré, behövde även kyrkporten utrustas med dörrautomatik och sensorlist, för att fungera bra för alla kyrkans besökare. Stentrappan vid entrén var i behov av omläggning, på grund av sättningar. Det översta vilplanet behövde breddas för att nå tillgänglighetskrav. Fasader och fönster var i behov av underhåll.

*Figur 3. Strömsbro kyrka innan påbörjade arbeten, 2016-15-16.*

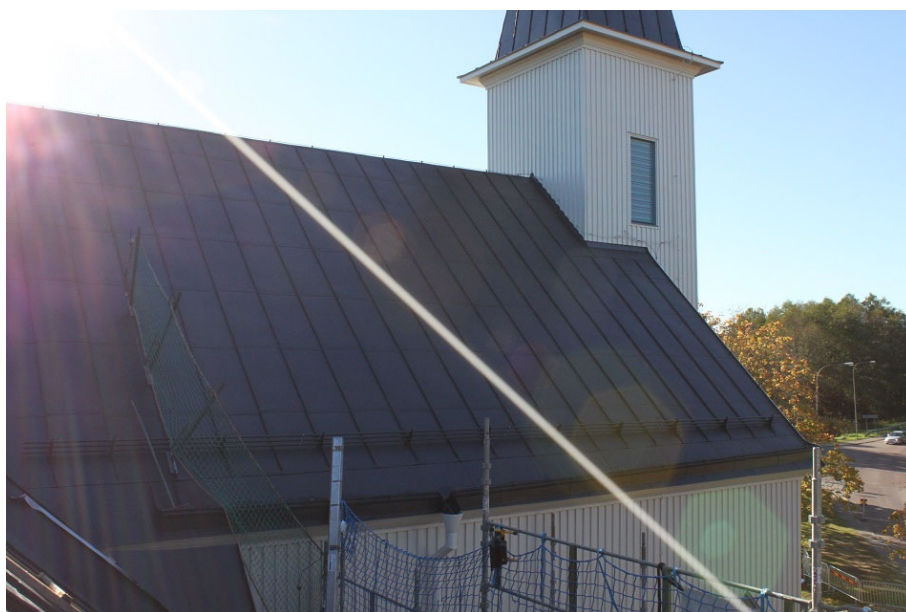
*Figur 5. Långhusets norra takfall. Notera ståndskivan mot tornet. 2016-10-03.*

Långhusets ståndskena mot tornfasaden är uppdragen 200 mm och tornpanelen kapades omkring 100 mm från takplåten. Enligt handlingarna skulle uppdraget vara 300 mm. Ändringen motiverades av att befintlig panel inte hade nämnvärda skador, samt att ett lägre uppdrag än 300 mm har fungerat under lång tid. Ett uppdrag på 300 mm skulle dessutom blivit påtagligt synligt från marken.

Plåten på långhusets tak samt på tillbyggnaderna mot öster, har bytts ut till ny plåt av typen Plannja - PL 10. Underlagspapp av fabrikat Haloten Stel lades under plåten. Den nya plåten lades i dubbelfalsad skivtäckning, likt tidigare. Plåten är fabrikslackerad i kulör RAL 7016, vilket motsvaras av NCS S 8000-N. Ståndskivan mot tornet är uppdragen 200 mm mot tornfasaden, för att förhindra framtida rötskador. Tornpanelen kapades omkring 100 mm från takplåten, inför alla dessa åtgärder fördes dialog med länsstyrelsen.

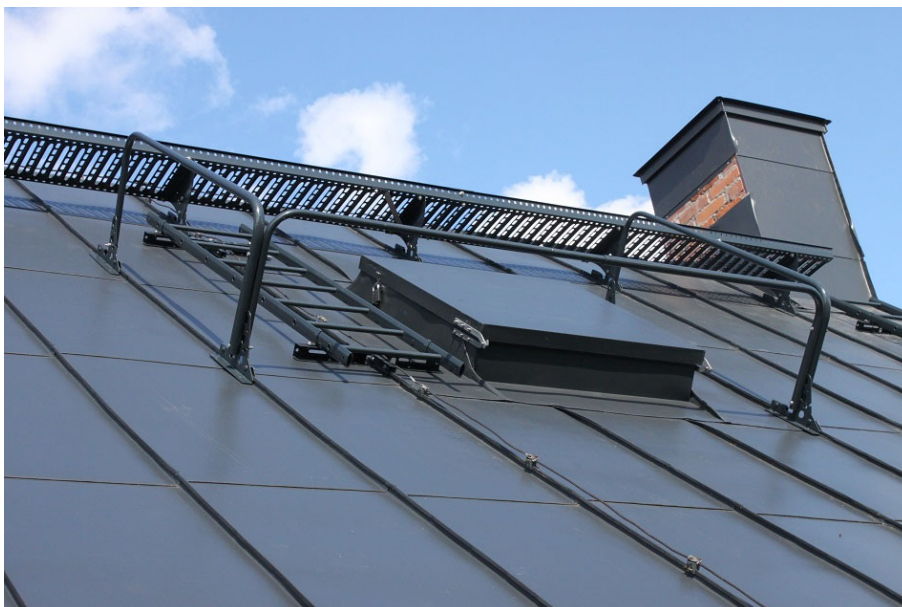
*Figur 6. Den nya takluckan på det södra takfallet, samt säkerhetsräcke och takbrygga mot skorstenen. 2016-09-19.*

Den befintliga takluckan på det södra takfallet höjdes något, omkring 180-200 mm. Detta är inte i enlighet med AMA, som föreskriver minst 250 mm, men i och med att takfallet inte är så brant var denna ändring godtagbar. Ett säkerhetsräcke har monterats kring takluckan, detta sitter fast med klämmor. Räcket är målat i samma kulör som takplåten. En skorstenshuv monterades på skorstenen, för att förhindra inträngande väta. Fågelskydd i form av nät monterades för skorstenskanalernas mynnningar.

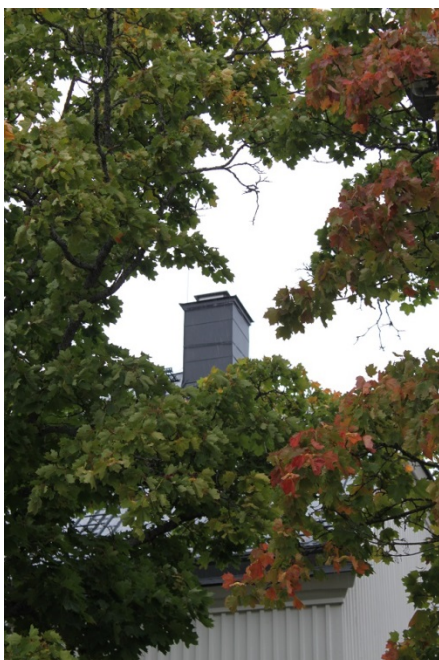
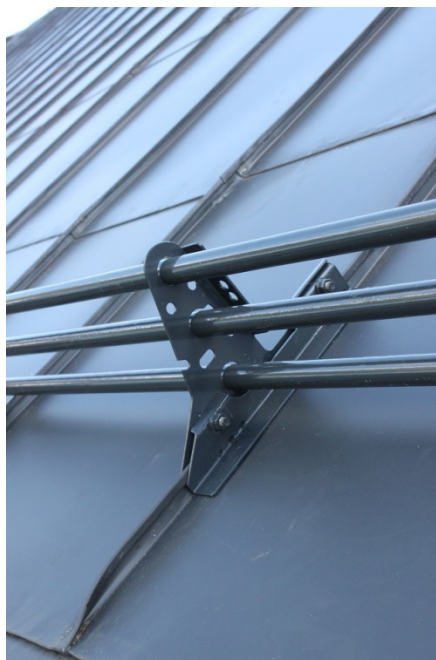
*Figur 7 och 8. Ny skorstenshuv samt närbild på snörasskydd och dess infästning. 2016-09-10 och 2016-09-19.*

Snörasskydd av rörmodell med tre rör monterades på takfallen på långhuset och tillbyggnaden.

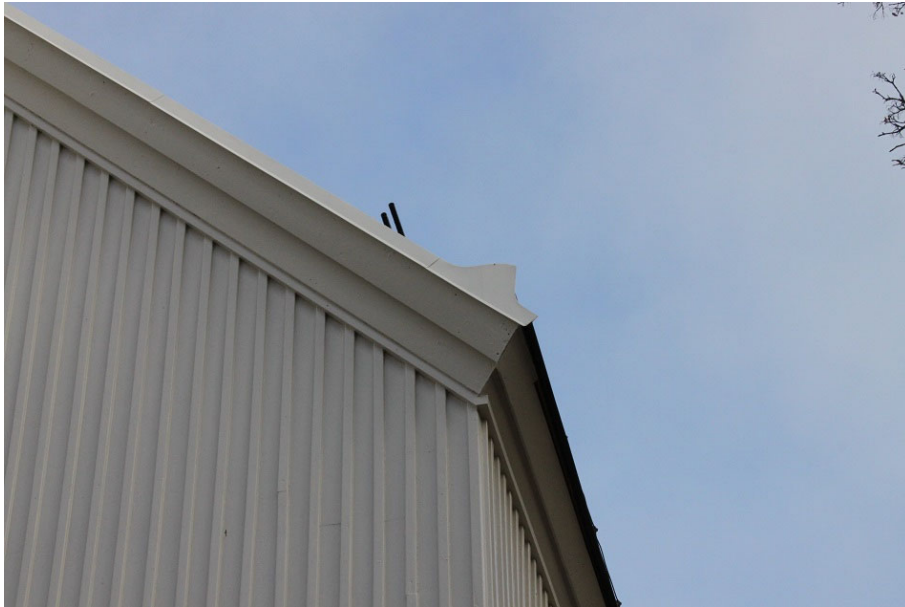
*Figur 9. Utförande på gavellist/vindskiva på tillbyggnadens norra gavel.  
2016-10-16.*

Nya gavellister/vindskivor, är tillverkade i vit/ljus plåt i enlighet med odaterad skiss "Hängskiva/Gavellist", utförd av Ralph Sjödin, Winther Bygg AB.

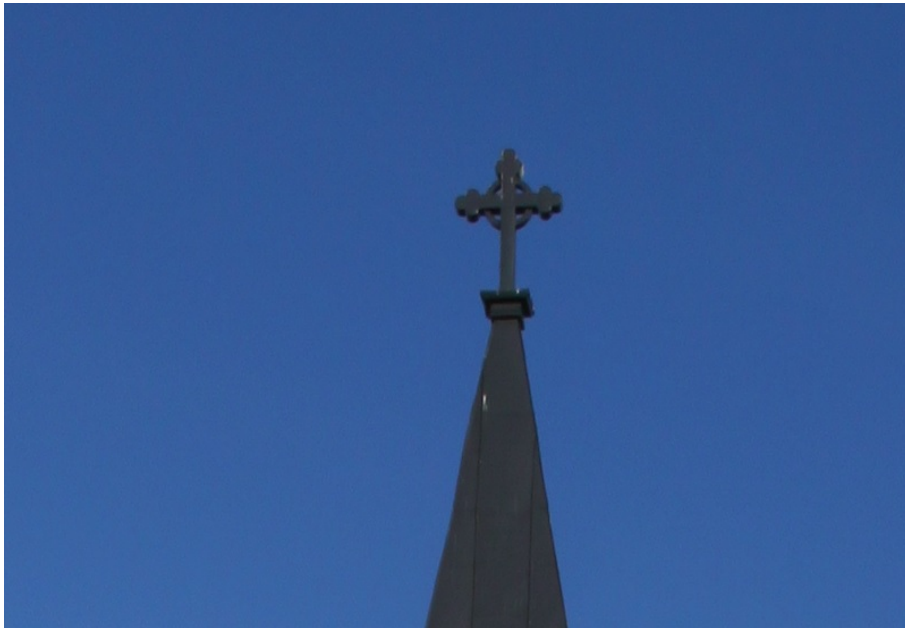
*Figur 10. Korset är målat i samma kulör som takplåten, NCS S 800-N.  
2018-10-10.*

Korset har restaurerats genom rengöring med ammoniak och högtryckstvätt, därefter har det målats med Wibos linoljebaserade rostskyddsfärg. Korset är målat i kulör lik övrig plåt, det vill säga S 8000-N.

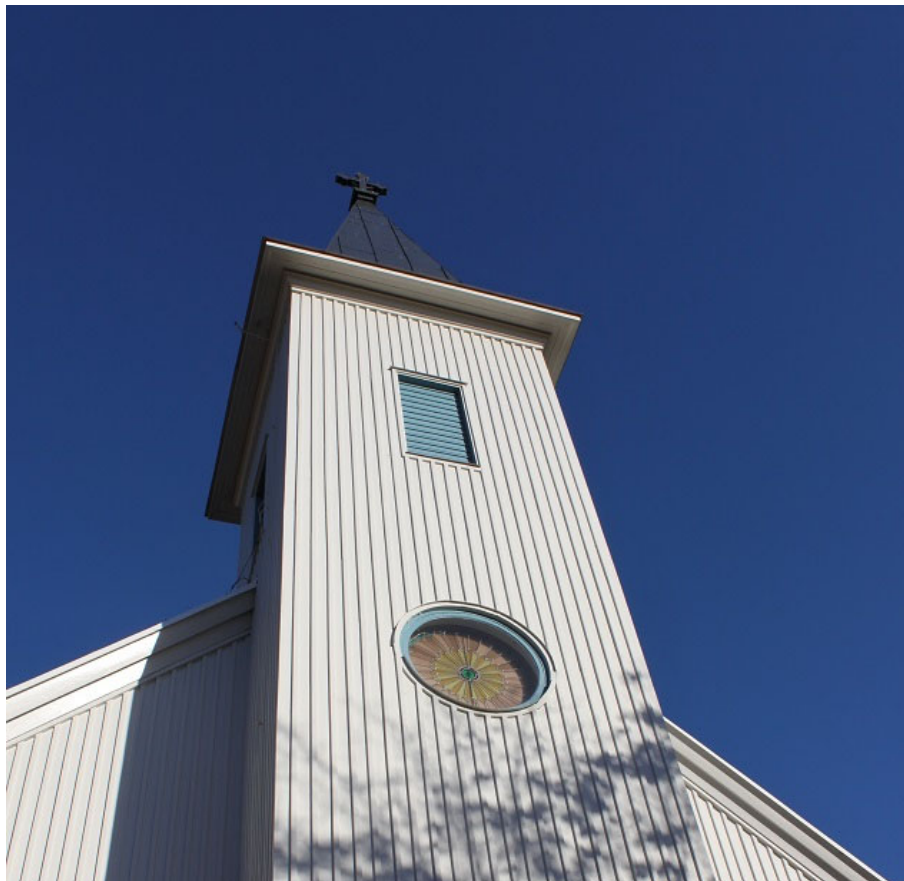
*Figur 11. Luckorna/jalusi på torn är målade i samma gråblå kulör som fönsterbågarna på långhuset. 2018-10-10.*

Luckorna har renoverats genom skrapning, tvättning, grundning, mellanstrykning och slutstrykning. Linoljefärg från Engwall o Claesson har använts. Luckorna är målade i samma kulör som fönsterbågarna på långhuset och torn, NCS S 4020-B, Gråblå.

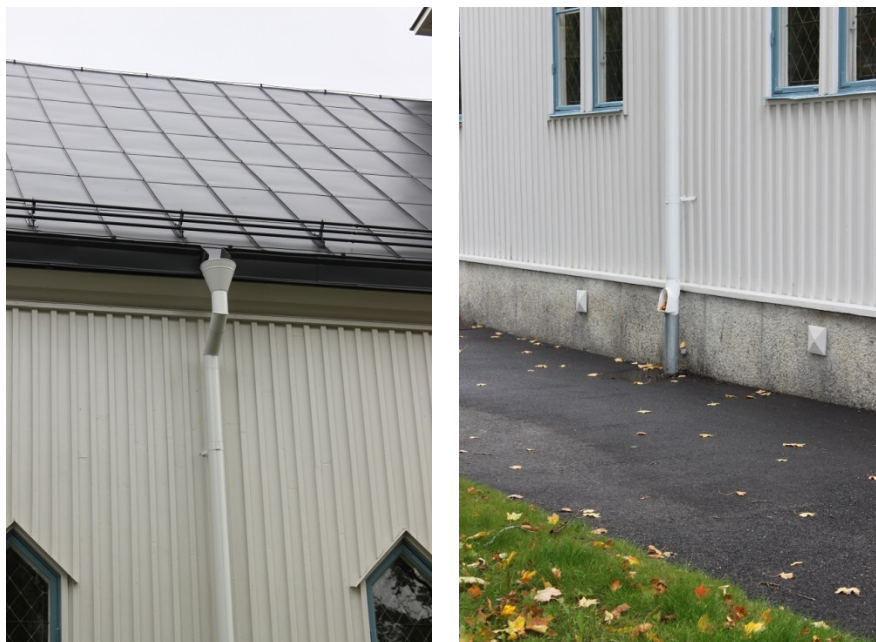
*Figur 12 och 13. Nya stuprör med skarpa vinklar, samt anslutningen till dagvatten på den södra sidan. Här syns också de nymålade träpluggarna för kattluckorna i sockeln. 2018-09-10.*

Kyrkan har försetts med nya stuprör, med skarpa vinklar. På den södra sidan har tillkommit nya lövsilar i anslutningen till dagvatten. Stuprören är vita vilket inte är exakt samma kulör som på fasaderna. Avvikelsen är knappt skönjbar och kunde därför motiveras.

Träpluggarna i kattgluggarna har renoverats och målats med linoljefärg i samma kulör som fasaden, NCS 1502-Y, gråvit. Färgen är målad i tre strykningar i enlighet med anvisningar från färgproducent.

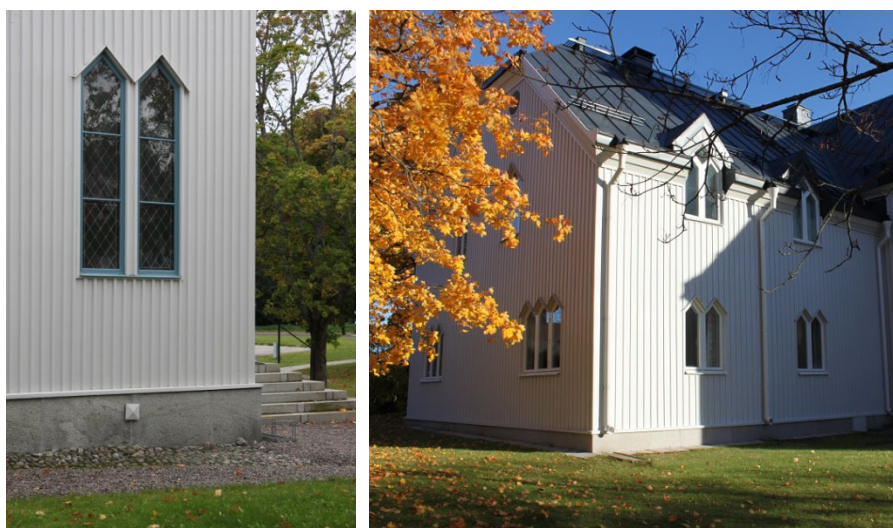
*Figur 14 och 15. Nymålade fönster på tornets norra sida samt på tillbyggnaden. 2018-09-10 och 2018-10-10.*

Alla ytterbågar har renoverats. Inga trädelar behövde lagas i, några trasiga glas och fönsterkrokar har bytts till lika befintligt. Bågarna på långhus och torn har skrapats, halvoljats, grundstrukits och slutstrukits med linoljefärg från Engwall o Claesson i kulör framtagen efter kulördokumentation av konservator Per Mattsson, NCS S 4020-B, Gråblå. Tillbyggnadens fönsterbågar har renoverats på samma vis, men målats med alkydoljefärg i vit kulör, likt tidigare. Ytterbågarna har målats på ut- och insidan, samt på karmfalsen.

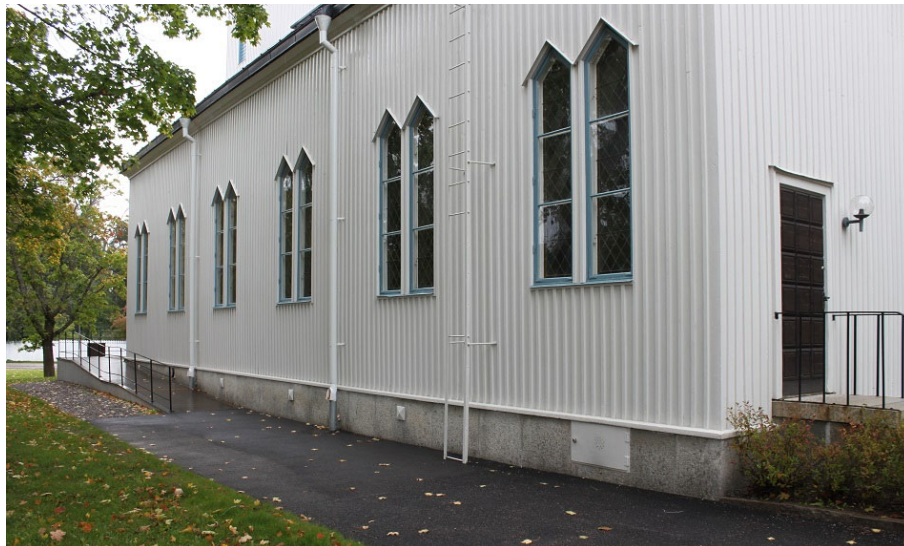
*Figur 16. Kyrkans södra långsida. Här syns stegen som är målad i samma kulör som fasaden. I samband med renoveringen togs flera stegpinnar bort längst ner, detta för att förhindra att obehöriga ska ta sig upp på kyrkans tak. 2018-09-10.*

Väggstegen på den södra långsidan har renoverats genom blästring. Stegen är därefter behandlad med Isotrol grundolja, två strykningar Isogard pansar och därefter färdigstrykning med linoljefärg i två strykningar. Stegen är målad i samma kulör som fasaden, NCS 1502-Y, gråvit. De nedre stegen har tagits bort för att undvika att obehöriga ska ta sig upp på kyrkans tak.

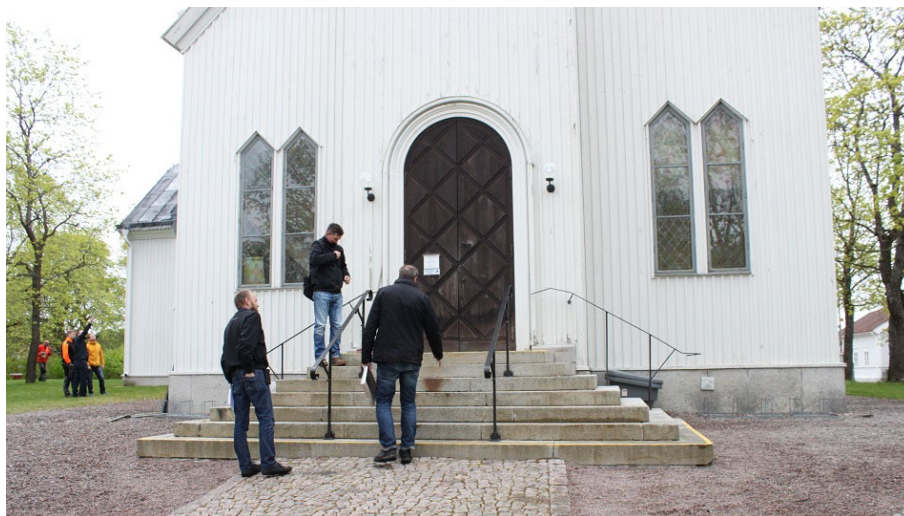
Entrétrappan demonterades och lades om. Anledningen var dels konstruktionsmässiga, då den tidigare konstruktionen börjat sätta sig och stenarna låg ojämnt, men också för att tillskapa godkända mått för anslutning av rampen till det översta vilplanet. I och med att vilplanets djupmått vidgades, krävdes också åtgärder på trappstegen, vars bredd har fyllts ut genom ilagda bitar av granit på trappens sidofall.

*Figur 17. Strömsbro kyrka innan påbörjade arbeten. 2016-05-13.*

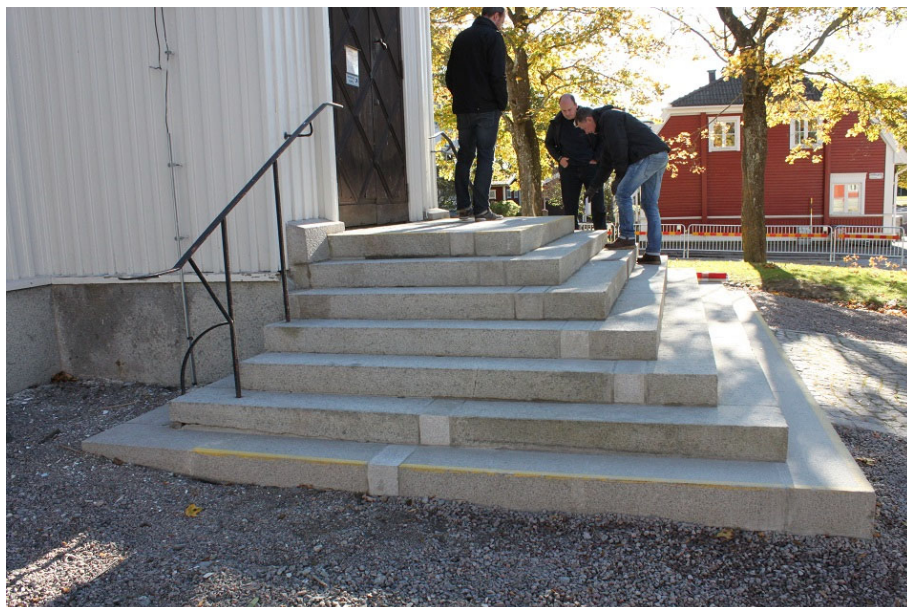
Figur 18. Trappan är omlagd genom mindre stenar som skjutit ut översta vilplanet och vidare ner i trapploppet. 2016-10-03.

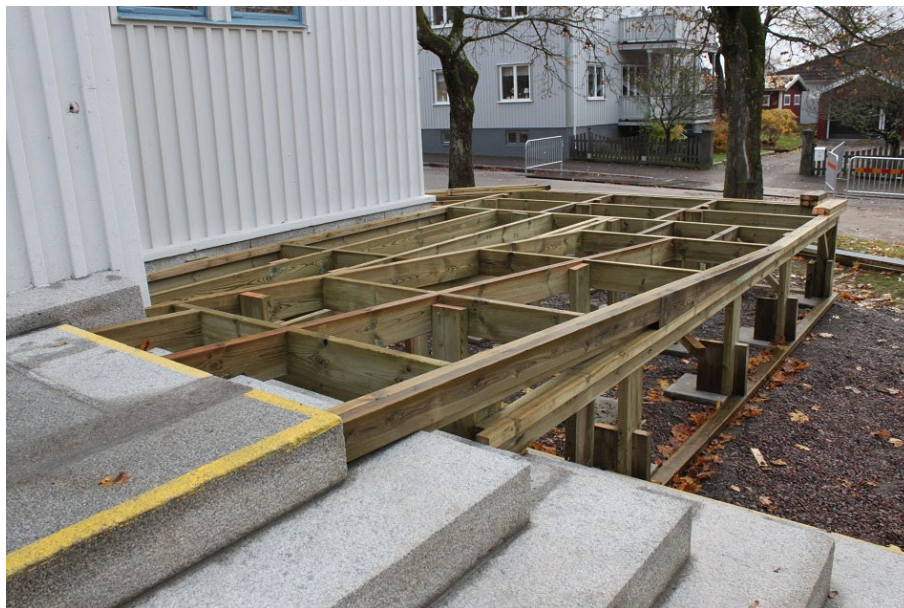
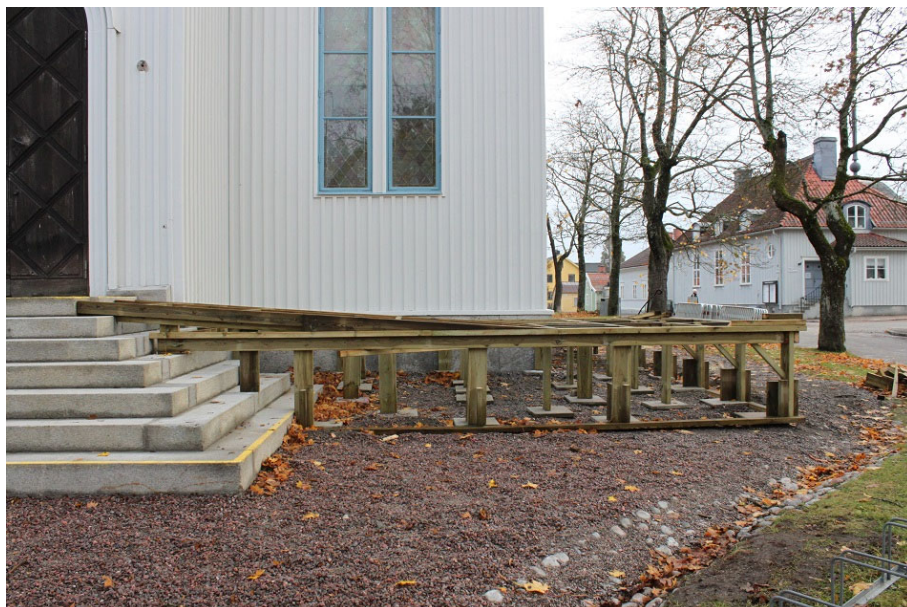
*Figur 19. Arbetet med rampen är påbörjat. 2016-10-26.*

Rampen svänger av utefter den södra långsidan. Rampen är utformad med ett vilplan som fyller ut hela partiet mot ytterväggen och hörnet mellan vapenhus och långhus. Rampen har en bredd av 1300 mm och är byggd på en regelstomme, vars sidor är klädda med grå granitskivor. Gångytan består av värmeimpregnerat rillat trä i grå kulör. Rampens smidesräcken har tillverkats med befintliga smidesräckena vid entrétrappan, som förlaga. Räckena är behandlade två gånger med Isotrol grundolja, målade med Isogard pansar i två strykningar. Slutstrykning har gjorts med svart linoljefärg från Engwall o Claesson.

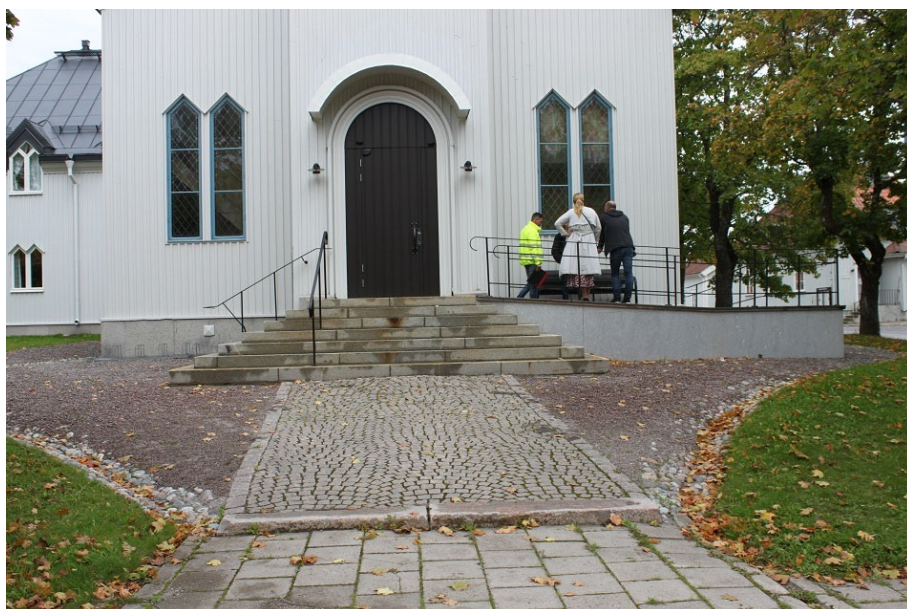
*Figur 21. Strömsbro kyrka vid slutbesiktningen 2018-09-10. Det nya smidesräcket i trappan är på plats. Placeringen av detta är vald utifrån dörrbladets position i helt öppet läge.*

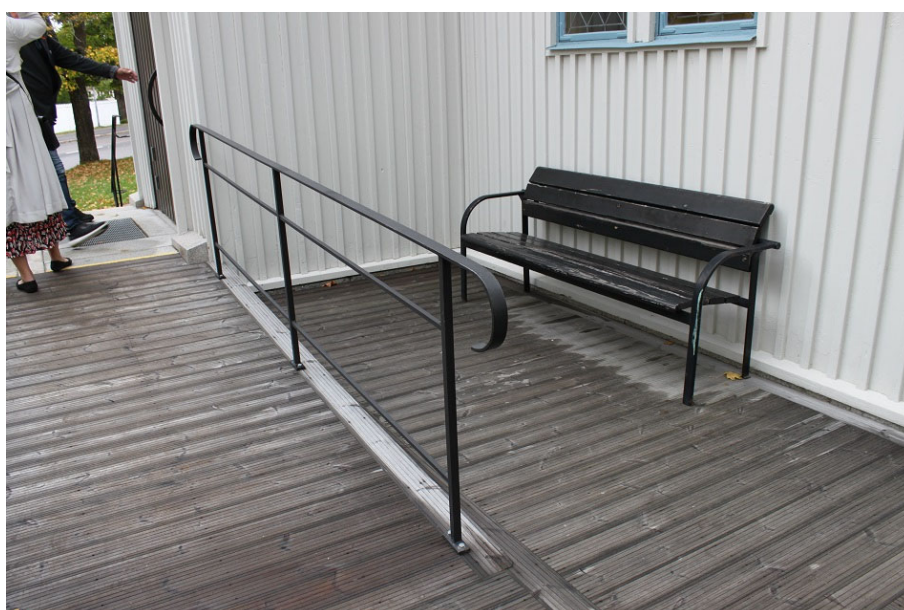
*Figur 23. Strömsbro kyrka vid slutbesiktningen 2018-09-10. Mot långhusets västra fasad har skapats en plan yta i rampen, där en bänk inbjuder till vila.*

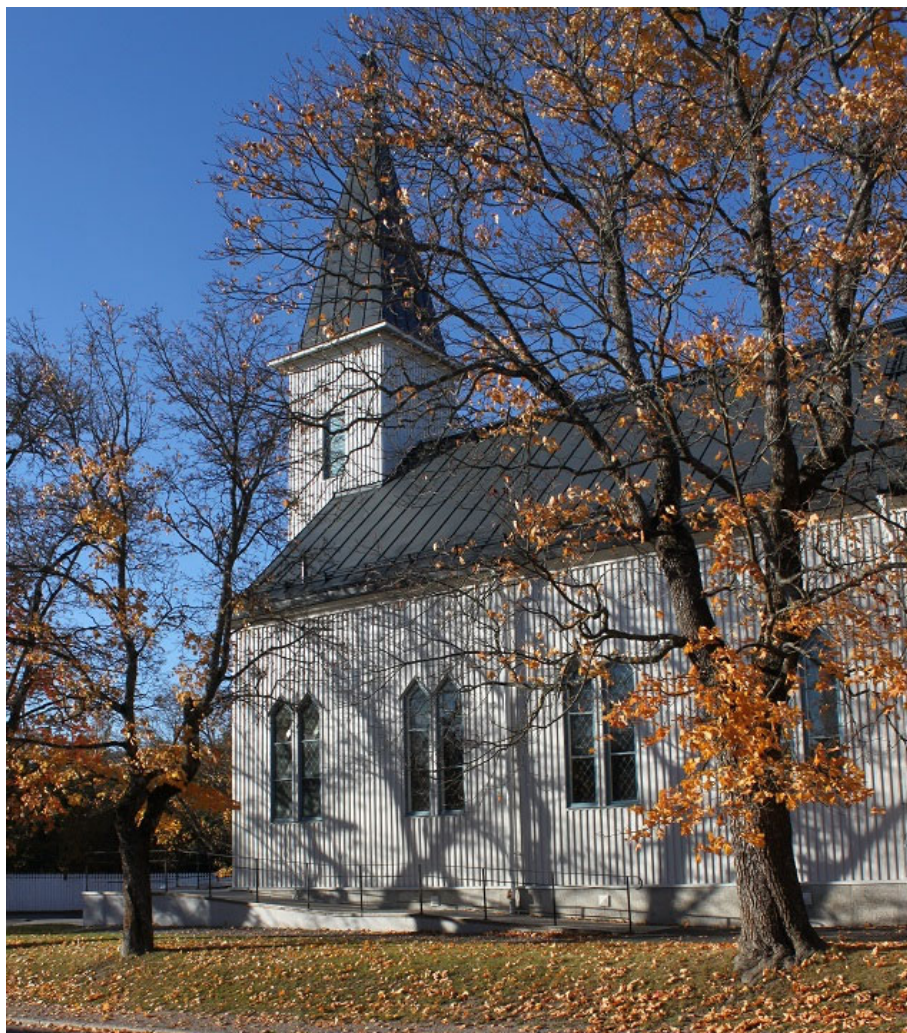
*Figur 24. Strömsbro kyrka sedd från söder. Den nytillkomna rampen smälter väl in mot kyrkans sockel och fasad. 2019-10-10.*

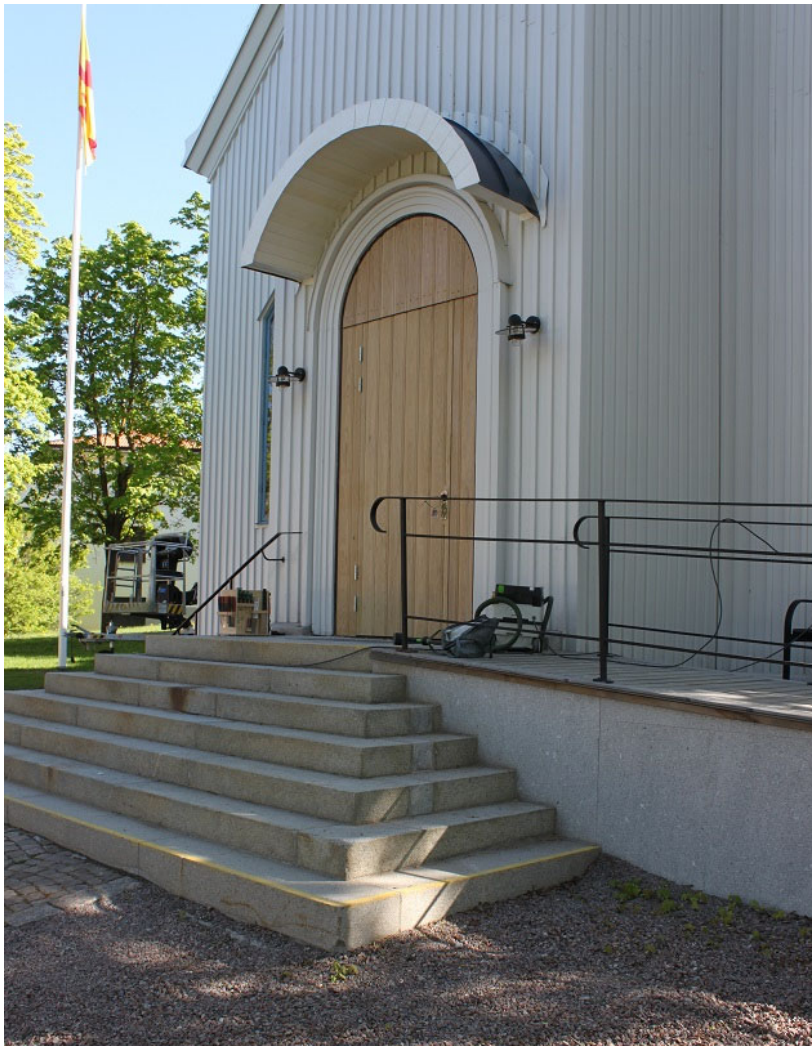
*Figur 27. Det nya entrépartiet, liksom entrétak och väggarmaturer, är monterade. Återstår målning, handtag och räcke i trapploppet rakt ut från porten. 2018-05-18.*

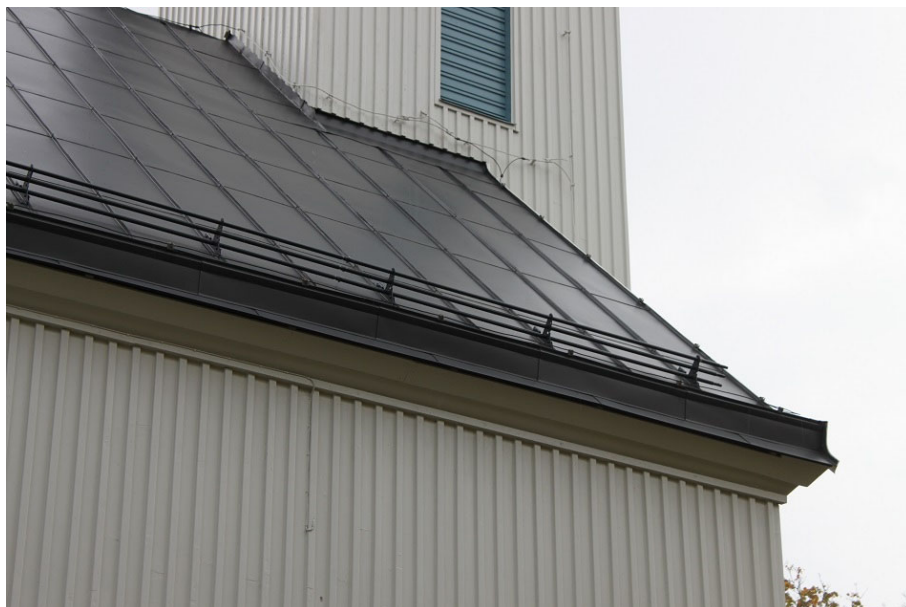
*Figur 31. Den luftade takfoten anas under plåten, 2018-09-10.*

Den befintliga isoleringen på långhusets kallvind har kompletterats med 200 mm mineralull över hela vinden. Enligt handlingarna skulle isoleringen även kompletterats med vindavledare, denna del utgick dock. I samband med dessa arbeten, ihop med takrenoveringen, revs den befintliga takfoten och byggdes upp med en luftad takfot med en smal spalt längs med hela takfoten.

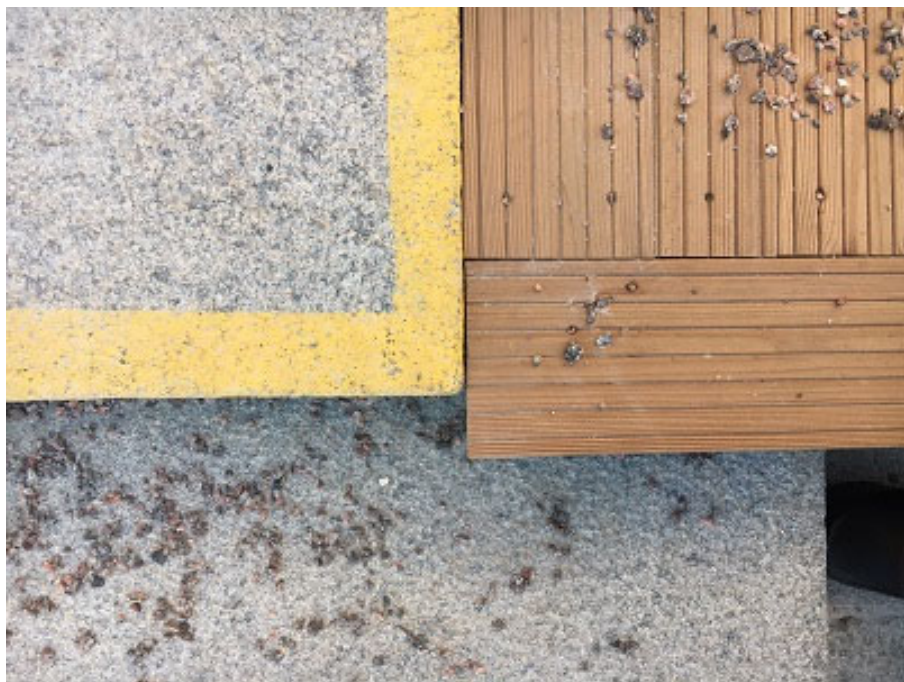
Enligt krav i BBR ska den invändiga bredden på en ramp hålla minst 1 300 mm. Utifrån detta krav föreskrevs nya mått för trappans övre vilplan, dit rampen skulle ansluta. Vilplanet behövde utvidgas till ett djup av 1 400–1 500 mm. Detta finns uttryckt i byggmötesprotokoll 4 och 5. Dessvärre hade beställningen av kompletterande sten redan gjorts innan byggmöte 5, där måtten preciserades i byggmötesprotokoll. Detta var en miss från utförande firma. Detta fick till följd att vilplanets djupmått blev precis 1 300 mm. Rampen kunde ändå byggas utifrån handlingarna och tillgänglighetskrav, men anslutningen mot vilplan hade fått en annan – och sannolikt mer estetiskt tilltalande lösning – om vilplanets djupmått hade tillverkats enligt föreskrivet i byggmötesprotokoll 4 och 5.

*Figur 31. Rampens anslutning mot övre vilplanet, innan montering av räcken. Rampen är byggd efter ritningarna, medan vilplanets djupmått blev kortare än föreskrivet. Det utskjutande hörnet på rampen snedkapades senare. 2016-12-01.*
