## PANTERN 6

Antikvarisk medverkan vid omläggning av södra takfallen

Pantern 6  
Söderhamns stad och kommun  
Gävleborgs län  
2018

Slutrapport  
Lst. Dnr: 6386-18  
Tillstånd enligt Kulturmiljölagen

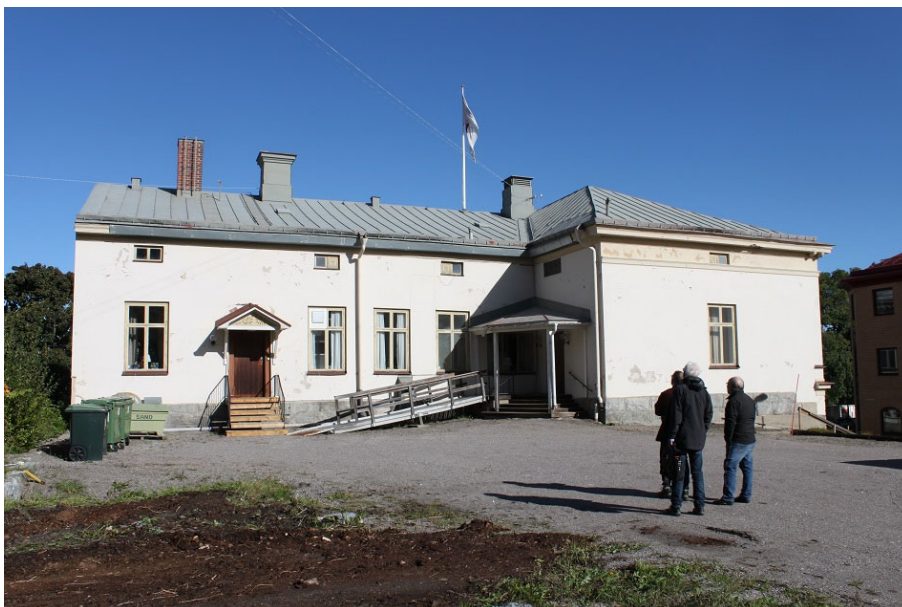
Befintlig plåt var spikad direkt i takpanelen. Vidare fanns även problem med isbildning, delvis beroende på att vindsplan är oisolerat. Plåttäckningen mot söder läckte på sina ställen, ett problem som troligtvis även funnits längre tillbaka i tiden. Den putsade takfoten in mot gården har under sen tid klätts in i plåt. Plåtslagarna inom detta projekt uppskattade att plåten i fotrännan var bytt för cirka 30 år sedan. Sannolikt är inklädnaden av takfoten utförd i samma veva som arbetena med fotrännan. Båda åtgärderna hänger förmodligen samman med läckande takplåt, med följdskador på putsen.

*Figur 3. Pantern 6 sedd från gården mot söder, innan påbörjade arbeten. Det är de tre takfallen som syns i bild, som inom detta projekt försetts med ny plåttäckning. Foto: 2018-09-12.*

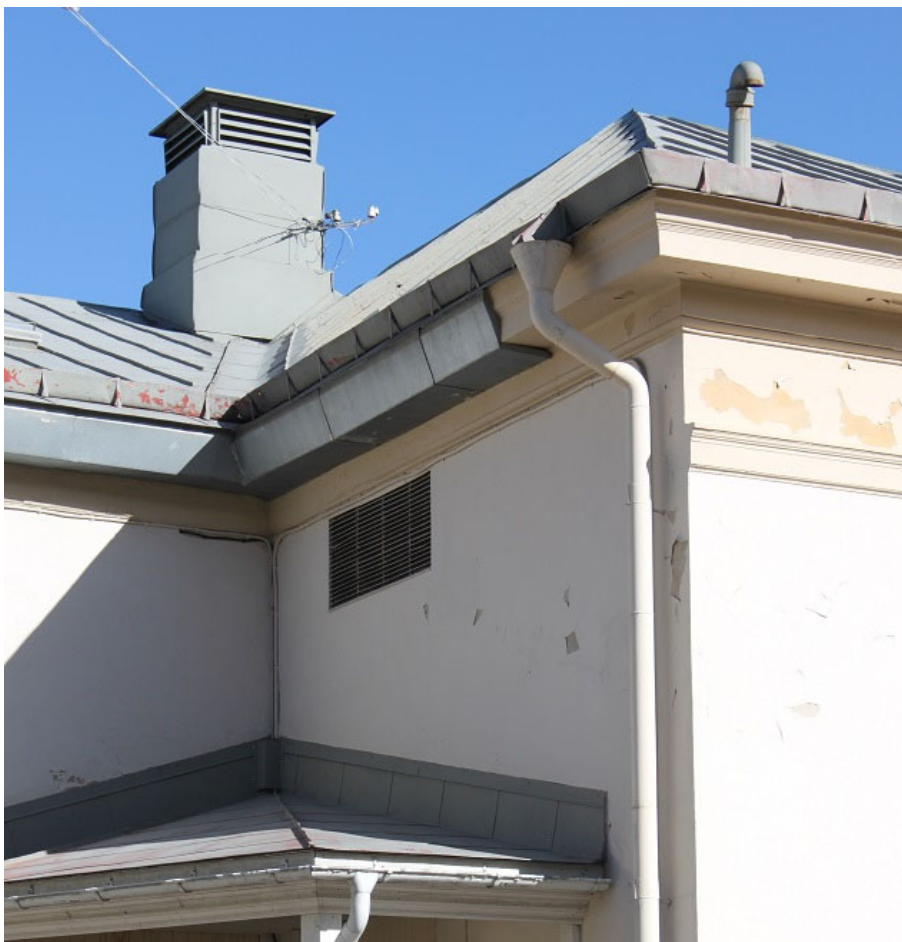
*Figur 4. Här syns den i senare tid tillkomna plåtinklädnaden av takfoten mot söder. På takfallet syns en av de två ventilationspiporna som inom detta projekt flyttats högre upp på takfallen. I vänstra bildkanten skymtar en av två takluckor, vilka båda nu är borttagna.*

Den misspyrdande plåtinklädnaden av takfoten diskuterades inledningsvis. Beslut togs om att låta frågan vila fram till framtida fasadåtgärder. Plåtinklädnaden bör då tas bort och underliggande takfot bör lagas.

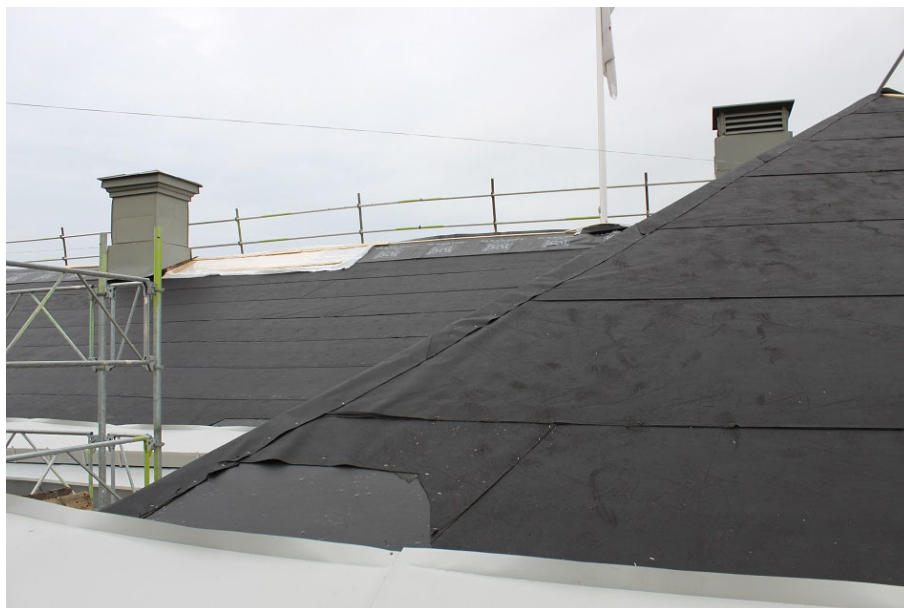
*Figur 5. Under pågående arbeten. Den tidigare plåten är avriven och takfallen är täckta med plyfa och underlagsduk. Foto: 2018-10-17.*

Plyfa, K-Plywood P 30, har monterats ovanpå panelen för att få ett jämnt underlag. På skivorna har underlagsduk av typen Bevego-Linet lagts. Ny fabrikslackerad plåt i ljus grå kulör, Plannja 30, har lagts på taket. Plåten är i skivformat och dubbelfalsad, likt tidigare utförande. Tvärfalsarna är lagda med en förskjutning om högst fem centimeter, vilket gör att dessa upplevs ligga på en linje. Fotrännskrokarna är smidda. Samtliga skorstenar/ventilationsskorstenar har klätts om med ny plåt, förutom skorstenen längst mot öster. Den skorstenen fungerar som frånluftskanal. Den västra skorstenen har satts igen med isolering.

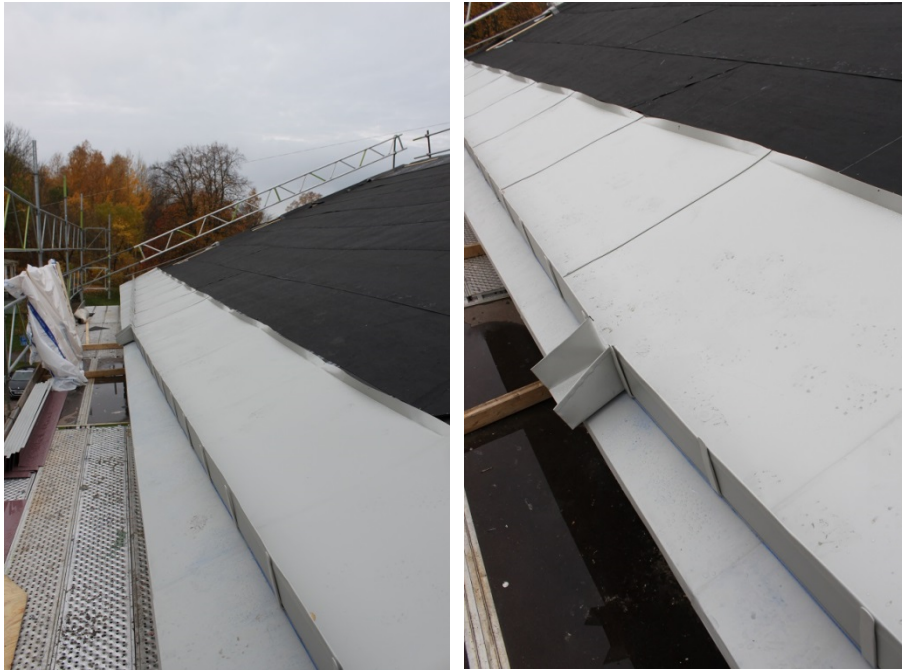
*Figur 6. Fotplåten och fotrännan är på plats. Foto: 2018-10-17.*

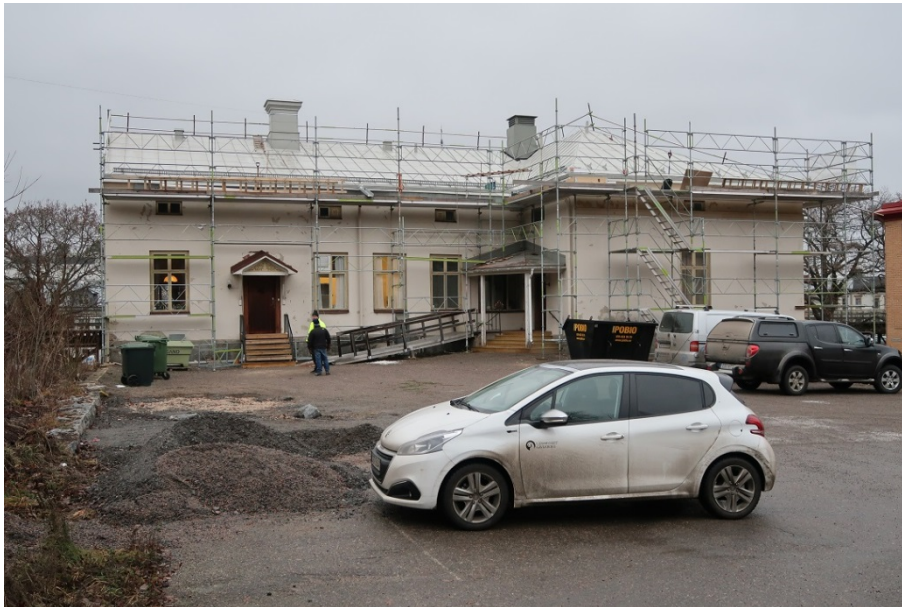
*Figur 7. Den södra sidan vid slutbesiktningen. Vissa arbeten kvarstod här, som beslag kring den östra skorstenen, och målning av den samma. Vattkupor och stuprör skulle monteras efter att ställningarna tagits ner. Foto: 2018-11-30.*

- Beslag saknades på den östra skorstenen, där den äldre plåten ska behållas.
- Målningen av befintlig plåt på den östra skorstenen.
- Montering av vattkupa och stuprör.
- Bättring av färg på små avskavda ytor.

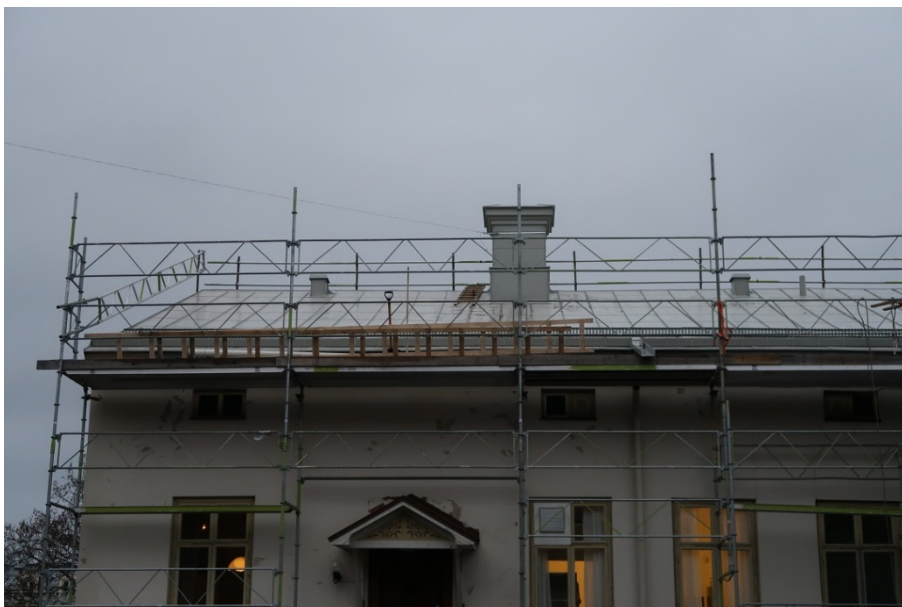
*Figur 8. De två takluckorna som fanns på det stora takfallet har tagits bort. En liten ventilationspipa syns till höger i bild. Den har flyttats upp på takfallet inom detta projekt, efter att ha varit placerad närmare takfoten tidigare. Foto: 2018-11-30.*

Befintlig plåt har rivits av takpanelen som består av glest monterat vankantsvirke. Den murade ventilationsskorstenen från 1956 har rivits, två öppningar för tidigare takluckor har byggts igen. Två mindre ventilationspipor, en belägen på takfallet ovanför hörnentrén och en på det valmade gavelfallet, har flyttats upp högre på takfallen.

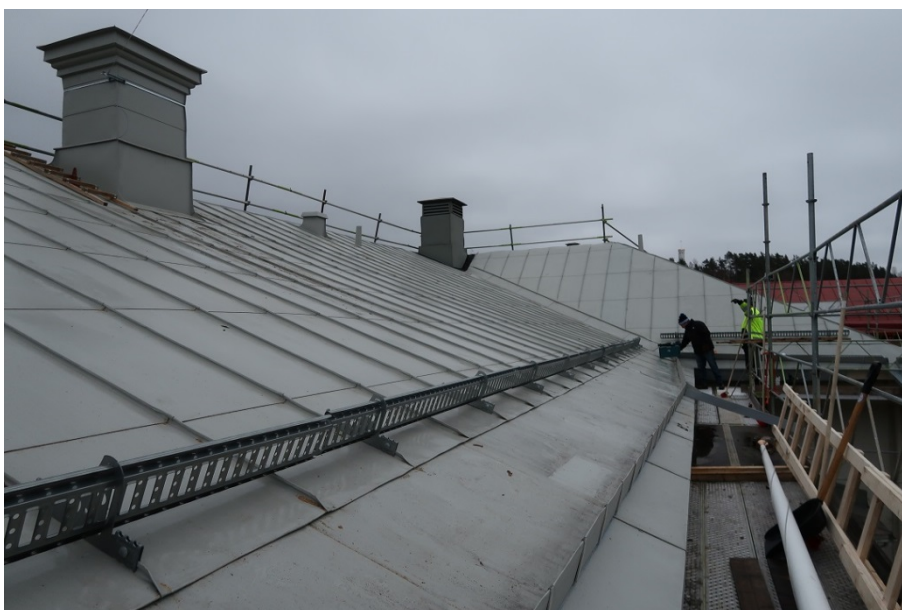
*Figur 9. Takfallen vid slutbesiktningen. Foto: 2018-11-30.*

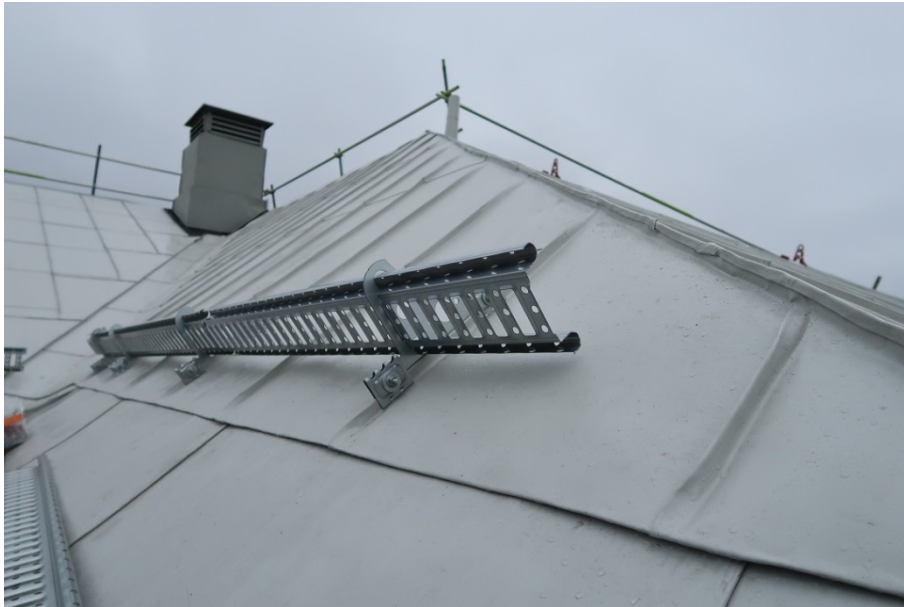
*Figur 10. Närbild på ett av snörasskydden. Foto: 2018-11-30.*

Frågan kring snörasskydd kommunicerades inte med antikvarisk medverkande. Följden blev att snörasskydd av typen grindar beställdes. Ur antikvarisk och estetisk synvinkel hade snörasskydd av typen tre rör varit att föredra. Beslut togs om att godkänna grindarna, då de aktuella takfallen vetter mot gården, men att ambitionsnivån ska vara högre när det kommer till framtida takåtgärder mot Rådhusorget.

Snörasskydd, i form av grindar, system Weland, har monterats på samtliga omlagda takfall. Nya vattkupor och stuprör med skarpa vinklar har monterats. Dessa är i vit kulör och från Plannja.

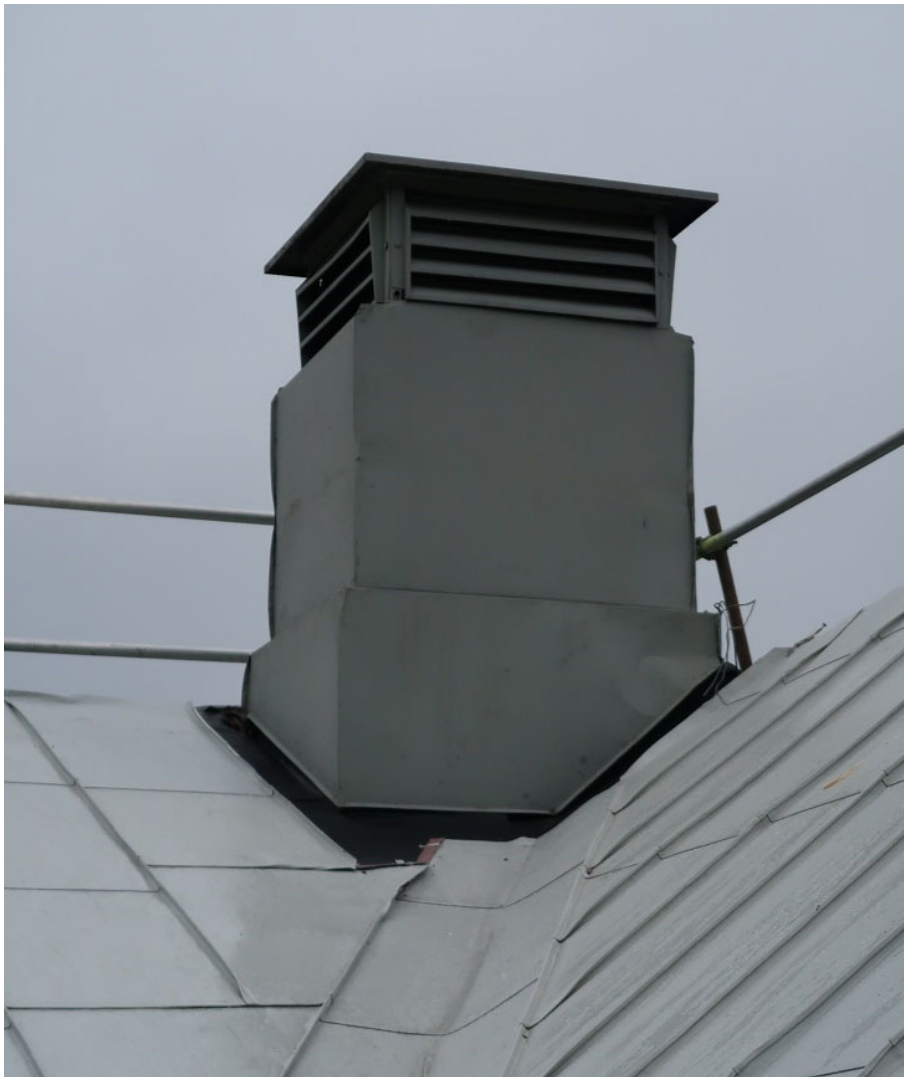
*Figur 11. Vid slutbesiktningen saknades ännu beslag på den östra skorstenen, liksom målning av befintlig plåt i samma kulör som omkringliggande nya plåtytor. Foto: 2018-11-30.*

Samtliga arbeten, förutom målningen av den befintliga plåten kring den östra skorstenen, utfördes i samband med avetableringen. Målningsarbetena ska utföras till sommaren 2019.

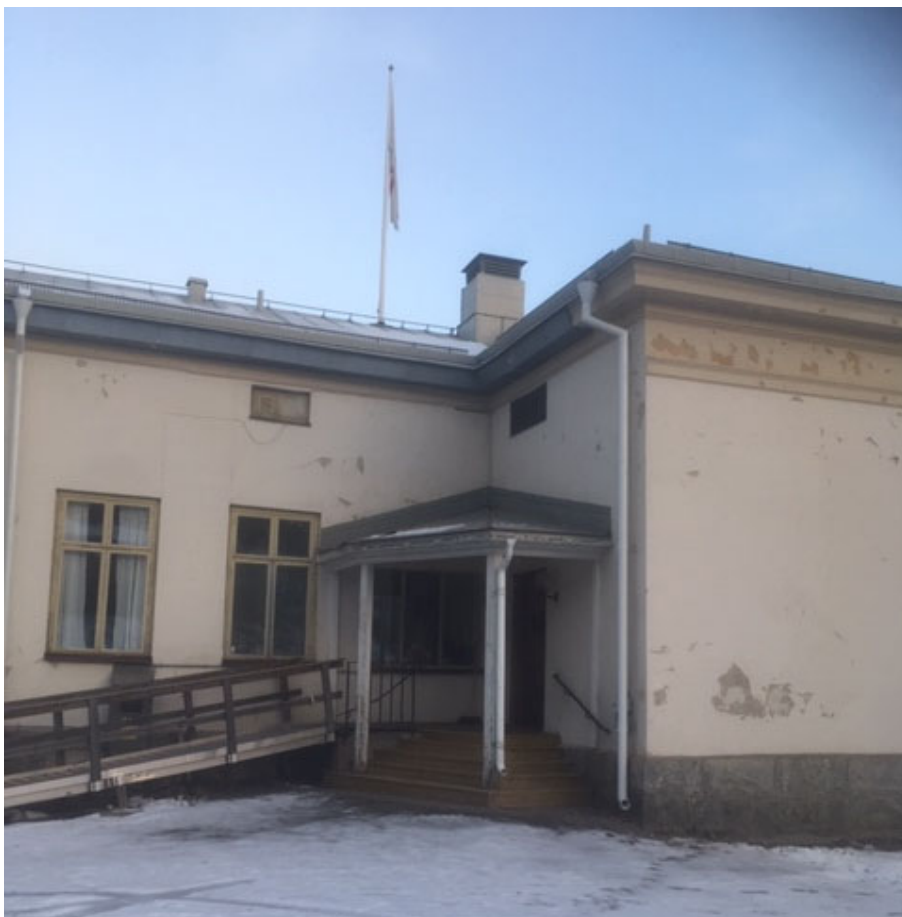
*Figur 12. Ställningen är riven. Nya vattkupor och stuprör har monterats. Den östra skorstenen ska målas till sommaren 2019. Foto: Björn Lindqvist, Odd Fellow, 2019-01-03.*
