# SÖDERHAMNS RÅDHUS

Antikvarisk medverkan, åtgärder på balkong, mur, puts och plåt

Rådhuset 1  
Söderhamns stad och kommun  
Gävleborgs län  
2018

Slutrapport  
Avser byggnadsvårdsbidrag och tillstånd enligt Kulturmiljölagen  
Lst. Dnr: 1010-2018  
1958-2018  
Bidragsmottagare och beställare: Söderhamns kommun

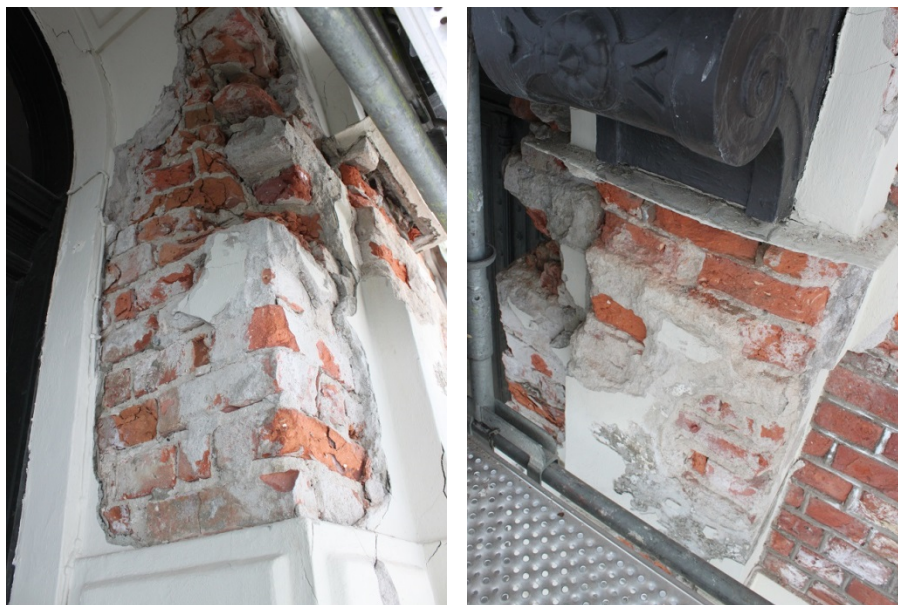
Vintern 2018 var ovanligt snörik med kraftiga väder- och temperaturomslag från mitten av februari. I höjd med balkongens platta uppstod läckage, vilket både letade sig in i murarna och rann utanpå fasaden. Skador uppstod på tak- och väggytor direkt innanför entrén, men framförallt exteriört på såväl puts som underliggande tegel. Putsskador uppstod också i anslutning till vissa plåtavtäckningar på prydnadsgavlarna. På vissa av dessa ställen var plåtavtäckningarna inte fullgoda.

*Figur 2 och 3. Exempel på murverks- och putsskador i anslutning till balkongen. Foto: Ulrika Olsson, Läns museet Gävleborg, 2018-03-01.*

Balkongplattan bilades bort så att allt stål blev frilagt. Frostsakat tegel i fasaden bilades ur. Balkongkonstruktionen och den murade byggnadsstommen lämnades att torka ut från mars och in i maj. Byggnadsställningen var inklädd.

Ståldelar över gjutjärnskonstruktionen demonterades så att balkarna kunde blästras rena från korrosion och därefter gjutas i och kring på plats. Därefter återmonterades stålet. De murskador som fanns i höjd med balkonplattan gjöts igen med betong. Skador i puts och tegel i mer synliga lägen, till exempel i höjd med balkonräcke, lagades i med stortegel från Haga Tegelbruk, och putsades därefter.

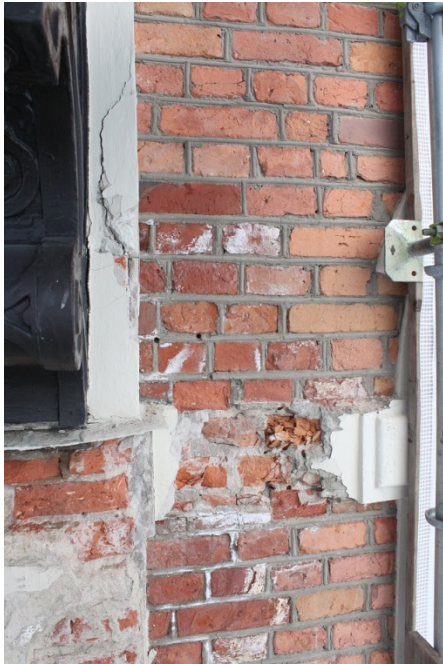
*Figur 4. Exempel på murverks- och putsskador i anslutning till balkongen.  
Foto: Ulrika Olsson, Läns museet  
Gävleborg, 2018-03-01.*

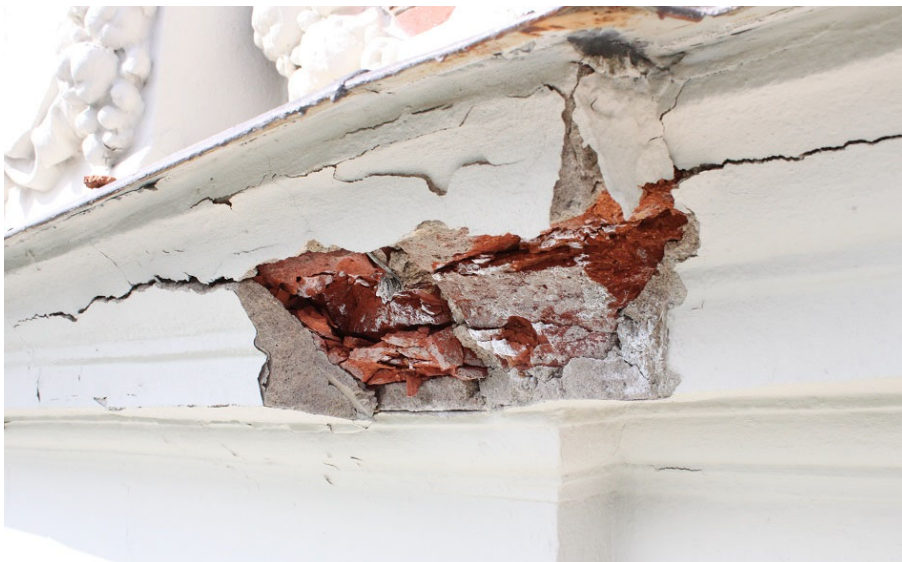
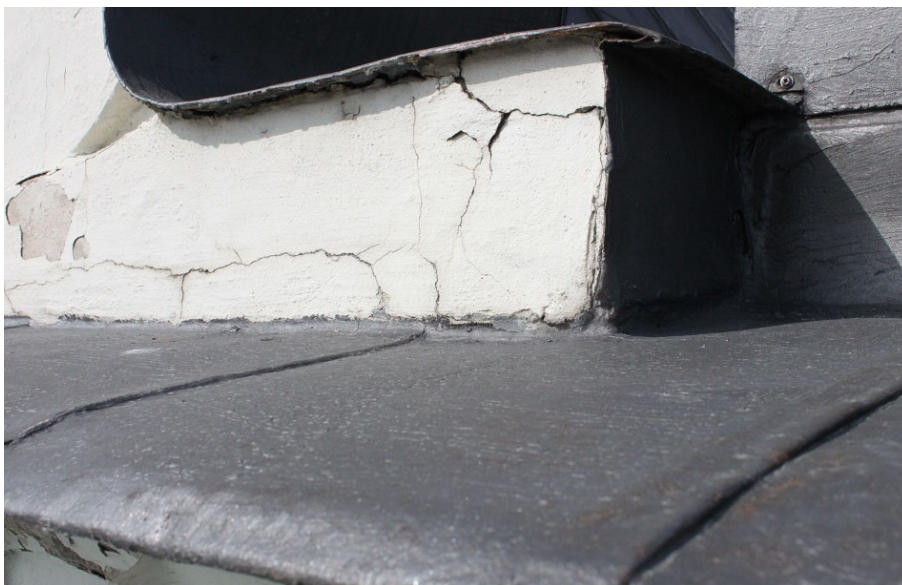
*Figur 5 och 6. Skador på listverk på den sydvästra prydnadsgaveln. Foto:  
Ulrika Olsson, Läns museet Gävleborg, 2018-04-20.*

Skadade putsytor har huggits rena. Dessa skador fanns på samtliga prydnadsgavlar mot söder och norr. Skador som gick djupare in i murverket har lagats i med tegel från Haga Tegelbruk. På alla prydnadsgavlar, utom den mot sydöst, krävdes att vissa befintliga plåttäckningar över listverk byttes mot nya. Tidigare utförande på plåttäckningar var med uppdragen putskant bakom puts. I det nya utförandet har plåttäckningarna utförts med putskantsuppdrag, men i övrigt i likhet med tidigare, det vill säga med en ankantning på 45 grader.

Skadade putsytor har lagats i med hydrauliskt kalkbruk, 3,0/1,0 mm, fabrikat Maxit. Ytorna har målats i likhet med omkringliggande ytor, Granital silikatfärg från Keim, kulör NCS S1005-Y10R.

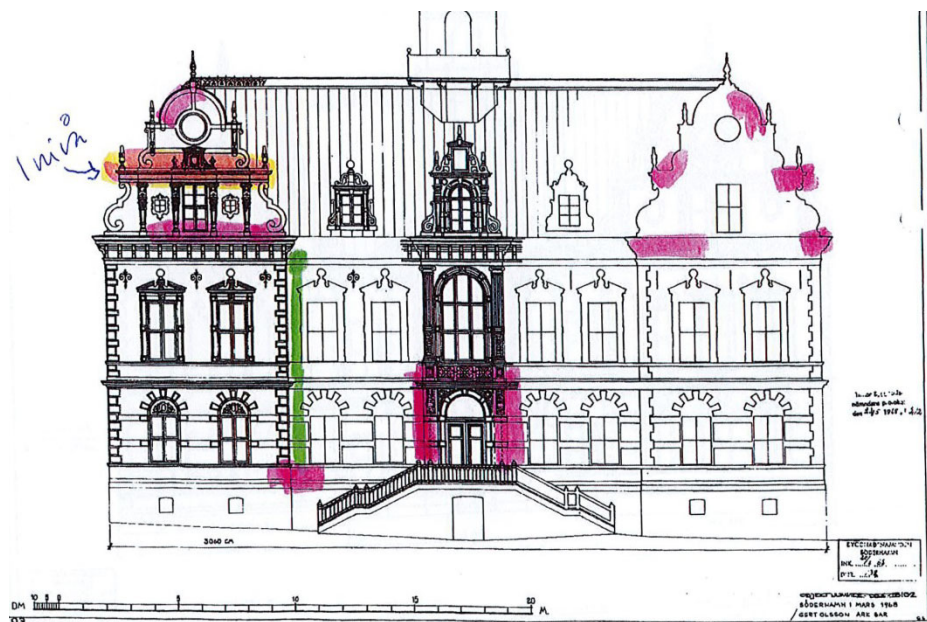
Figur 7. Söderhamns rådhus från söder. Skadade delar är markerade i färg. Rosa: puts. Gult: plåt. Grönt: stuprör. Skiss från HB-Bygg AB, våren 2018.

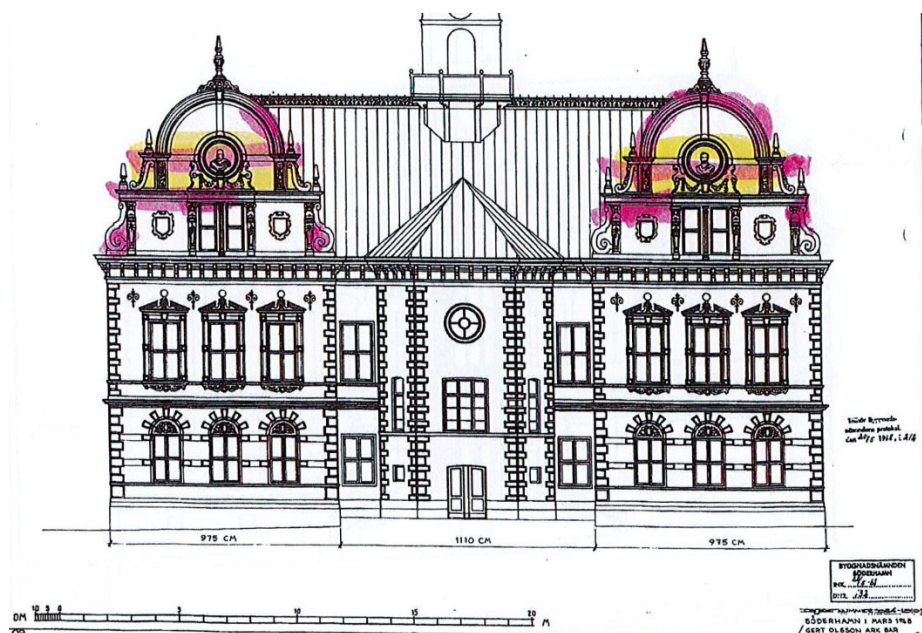
Figur 8. Söderhamns rådhus från norr. Skadade delar är markerade i färg. Rosa: puts. Gult: plåt. Skiss från HB-Bygg AB, våren 2018.

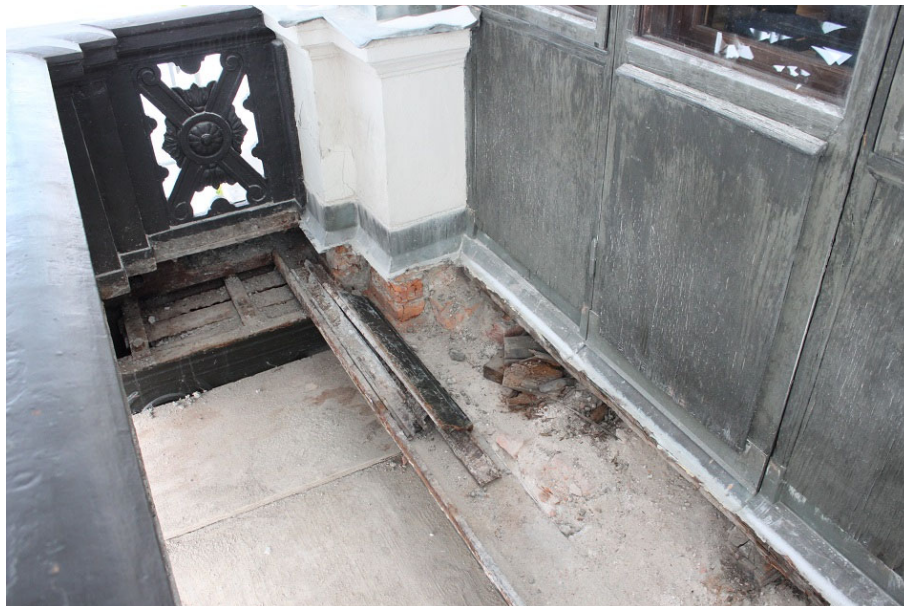
*Figur 9. Balkongplattan är uppbilad och stål och balkar håller på att friläggas. Foto: Ulrika Olsson, Läns museet Gävleborg, 2018-03-01.*

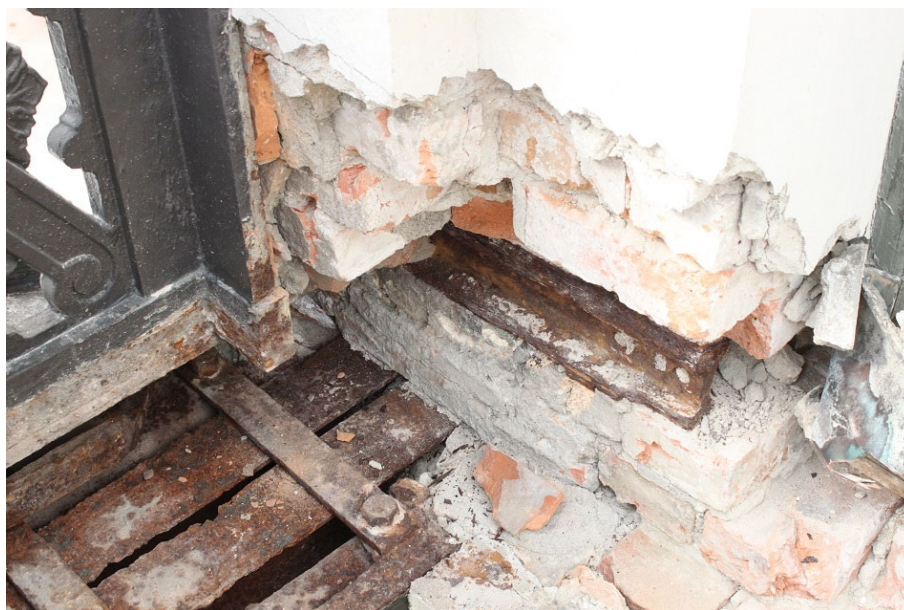
*Figur 10. Ståldelarna är demonterade och skadat murverk är borthugget. Foto: Ulrika Olsson, Läns museet Gävleborg, 2018-04-20.*

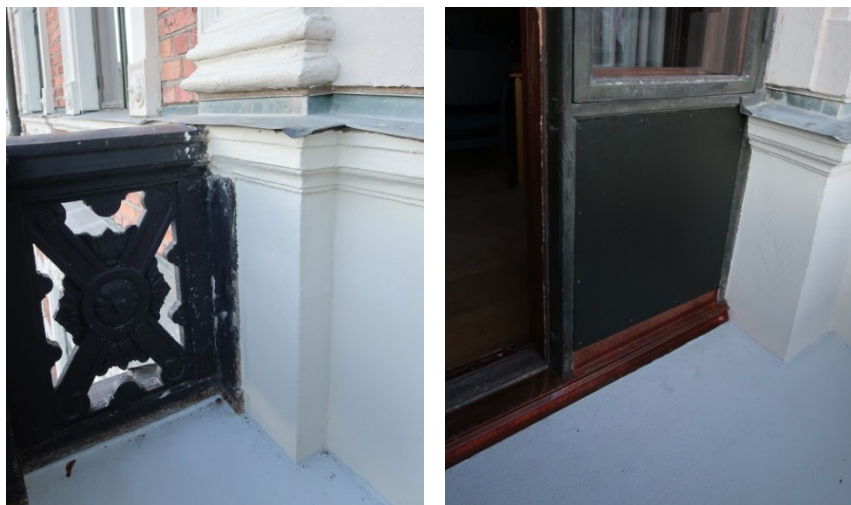
*Figur 11 och 12. Slutbesiktning. En ny balkongplatta är gjuten, skadat mur- och putsverk upplagat. Nya skivor är monterade kring dörrpartiet. Plåttäckningar mot balkongplattan består av kopparplåt. Foto: Ulrika Olsson, Läns museet Gävleborg, 2018-11-22.*

Gjutjärnskonsolerna under balkongen gjöts i med betong, i syfte att stärka upp de rostiga bjälkarna, på vilken balkongen vilar. En ny betongplatta gjöts med betong. Undersidan putsades och målades i likhet med putsade delar i fasaden, det vill säga med hydrauliskt kalkbruk, 3,0/1,0 mm, fabrikat Maxit. Ytan målades Granital silikatfärg från Keim, kulör NCS S1005-Y10R.

Balkongplattans översida behandlades med 2-komponents cementbunden beläggning, STO Crete Betoflex + STO Cryl BF 100. Allt i enlighet med åtgärdsförslag framtaget av HB-Bygg AB, godkänt av Länsstyrelsen Gävleborg.

Träskivorna på balkongdörrarnas nedre delar har bytts ut mot nya träskivor. Dessa målades med linoljefärg, fabrikat Engwall o Claesson AB, kulör S 8505-G80Y - Mörk grå. Mellan trädelar och balkongplatta tillverkades nya plåttäckningar i koppar.

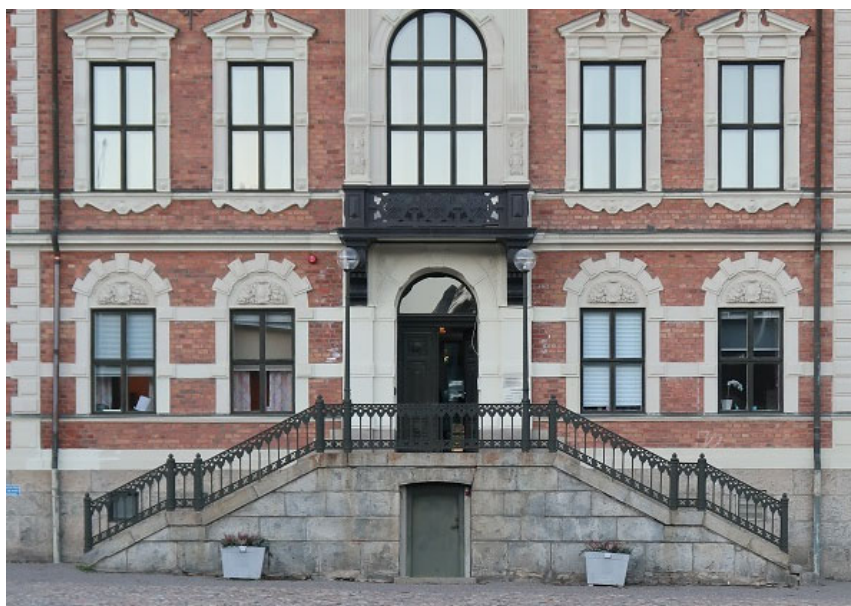
*Figur 13. Huvudentrén med ovanliggande balkongparti vid avslutade arbeten. Foto: Ulrika Olsson, Läns museet Gävleborg, 2018-11-22.*

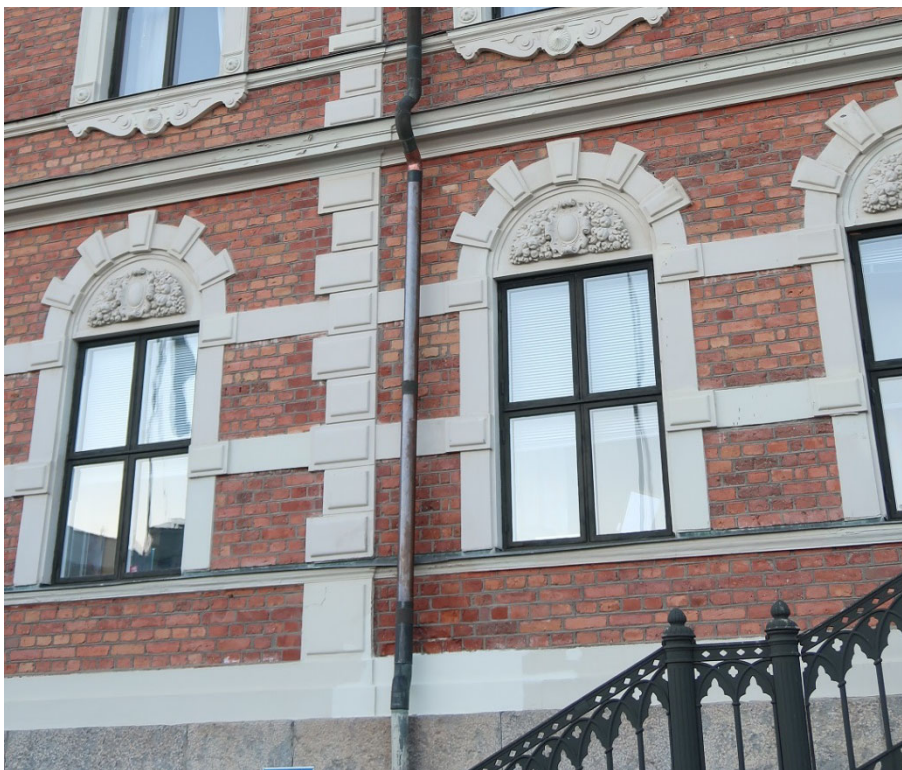
*Figur 20. Slutbesiktning. Stupröret närmast väster om huvudentrén mot söder, har bytts ut till nytt kopparrör i höjd med mittlist och ner. Foto: Ulrika Olsson, Läns museet Gävleborg, 2018-11-22.*

Stupröret närmast väster om huvudentrén, har lagats i med ny del i höjd med mittlist och ner. Den nya delen är i koppar, likt tidigare utförande.
