# LABBIS I FORSBACKA

Antikvarisk medverkan vid tak- och fönsterrenovering

Labbis  
Forsbacka 3:69  
Valbo socken  
Gävle kommun  
Gävleborgs län  
2019

Rapport 2019:13  
*Ulrika Olsson*

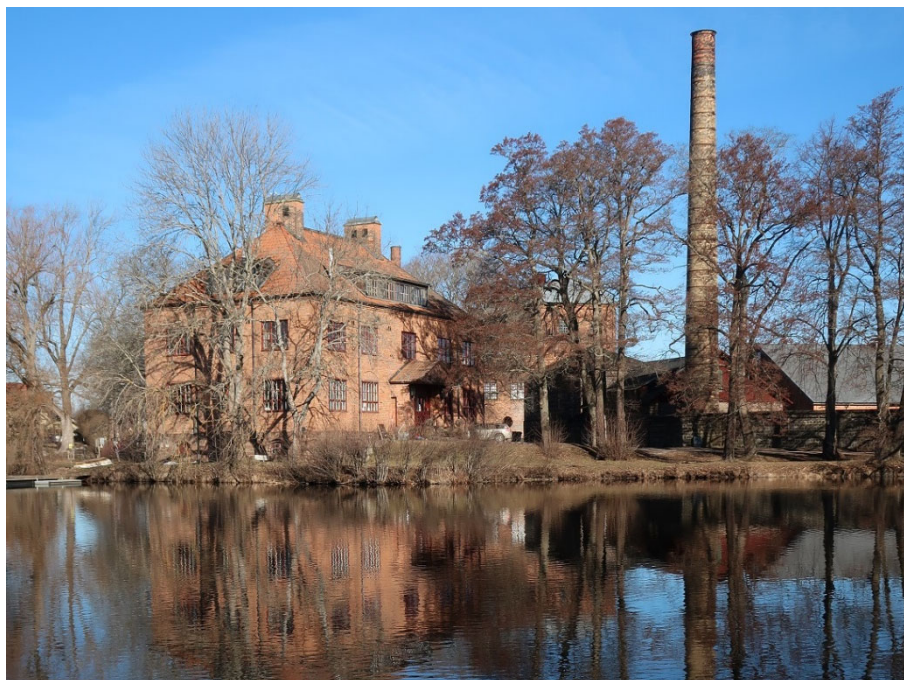
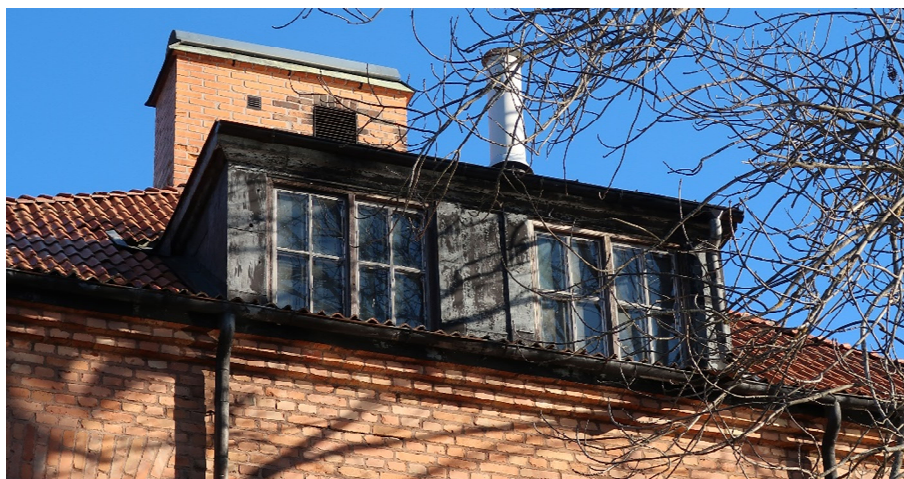
Såväl tak- som fönster var i stort behov av underhåll. Taket läckte på sina håll. Förutom färg- och kittskador fanns rötskadade delar i såväl karm som fönsterbågar på några ställen.

*Figur 2 och 3. Labbis innan påbörjade arbeten. Nedre bilden visar takkupan som vetter mot söder. Ovan denna syns ventilationskanalen från dragskåpen. Denna har tagits bort inom detta projekt. Foto: Ulrika Olsson, Läns museet Gävleborg, 2019-04-15.*

Yttertaket har lagts om. Befintlig taktäckning bestående av tvåkupigt lertegel demonterades. Befintlig plywood ligger kvar. Nytt är papp av typen YEP 2 500, samt ny strö- och bärläkt. Nytt tvåkupigt lertegel från Vittinge har använts. I samband med dessa arbeten demonterades ventilationskanalerna från dragskåpen och genomgångarna i taket sattes igen. Dragskåpen är inte längre i bruk men har lämnats orörda i övrigt.

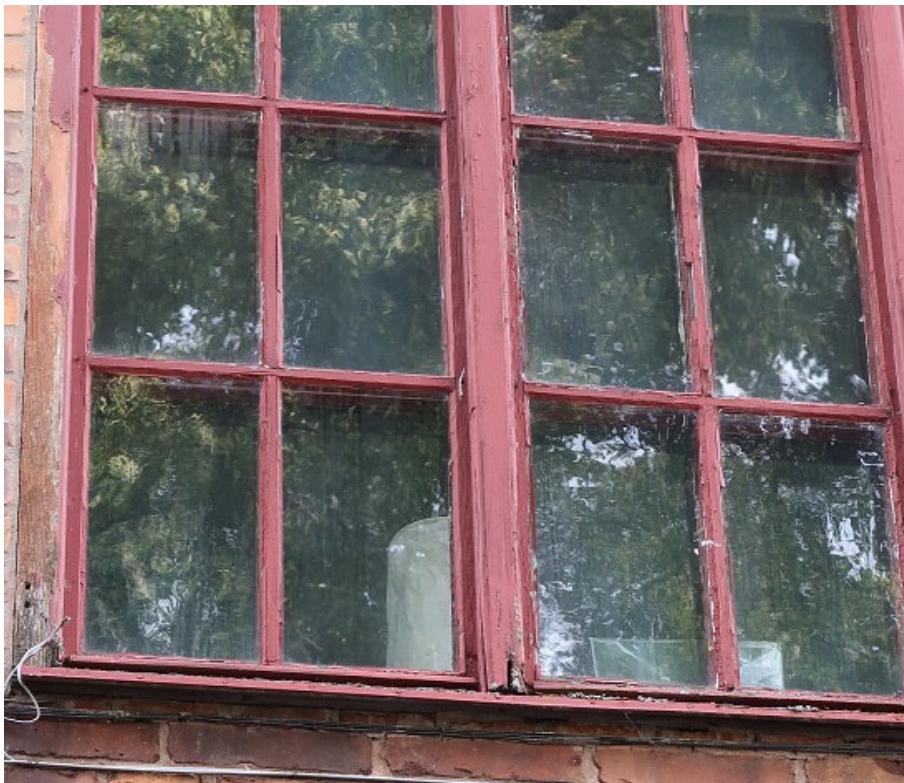
*Figur 5. Innan påbörjade arbeten. Exempel på eftersatt underhåll på fönsterbågar. Foto: Ulrika Olsson, Läns museet Gävleborg, 2019-08-15.*

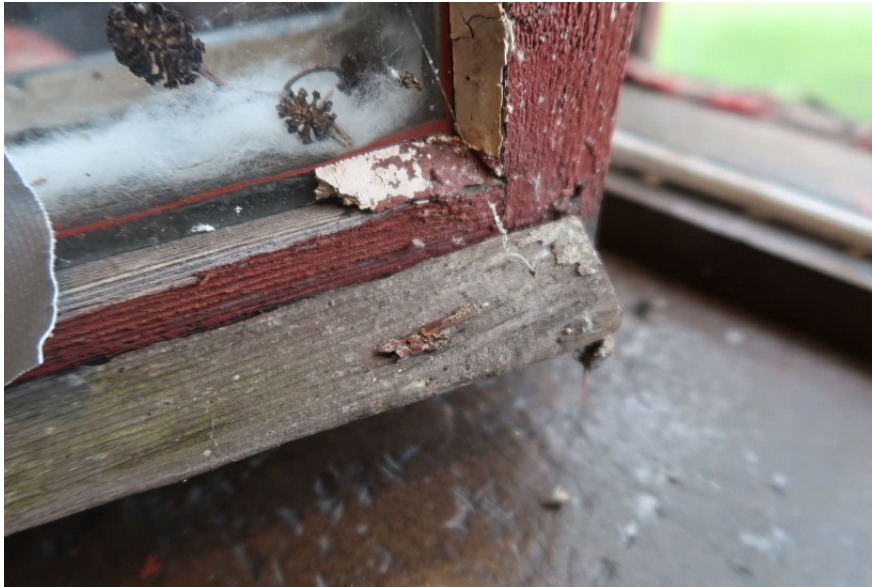
*Figur 6. Innan påbörjade arbeten. Exempel på eftersatt underhåll på fönsterbågar. Foto: Ulrika Olsson, Läns museet Gävleborg, 2019-08-15.*

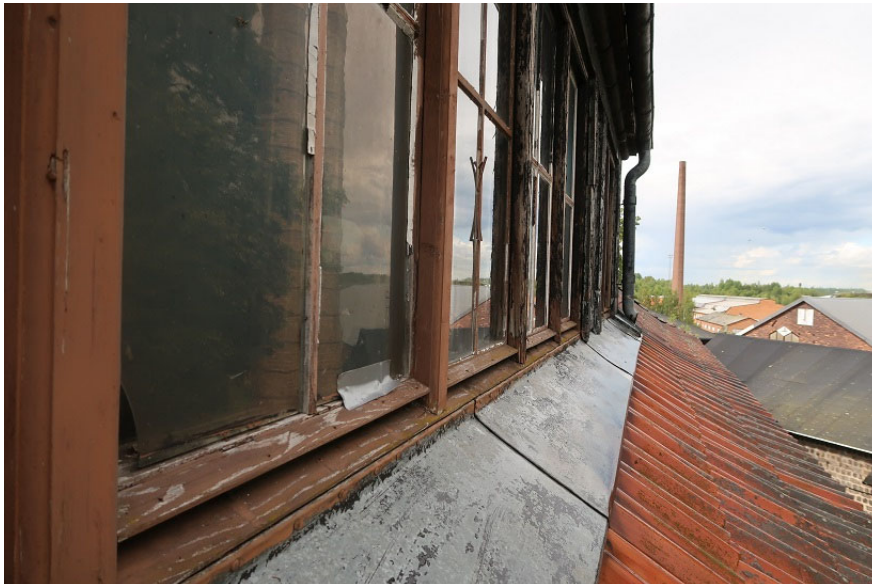
*Figur 7. Innan påbörjade arbeten. Exempel på eftersatt underhåll på fönsterbågar på den östra takkupan. Foto: Ulrika Olsson, Läns museet Gävleborg, 2019-08-15.*

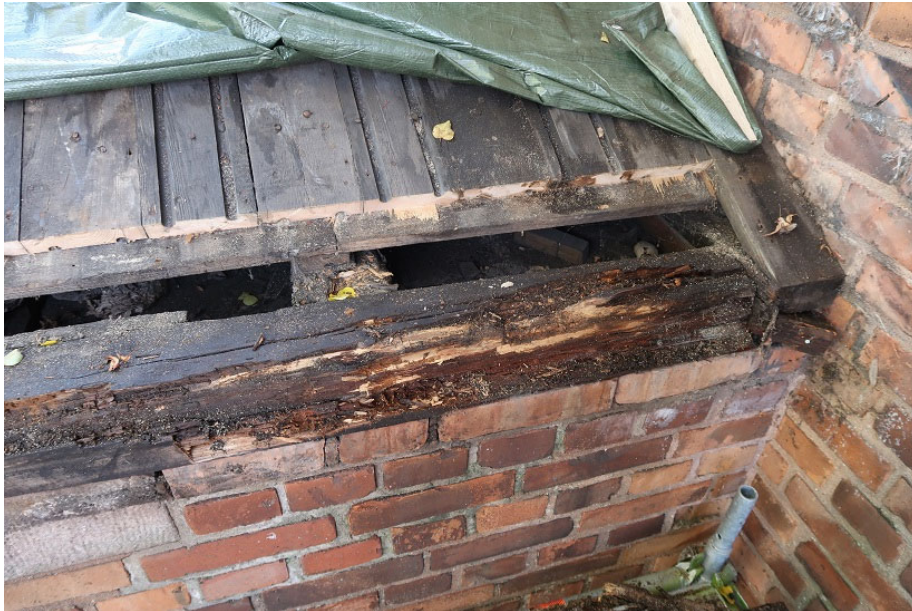
Även entrétaket har lagts om. När det gamla teglet var demonterat upptäcktes rötskador vid takfoten samt på takpanel på båda takfallen. Skadorna var orsakade av felaktig plåtbeslagning kring takfoten. Plåten var nerdragen runt trädelarna och inträngande vatten har därför blivit stående i konstruktionen. De skadade delarna har nu bytts ut till nytt friskt virke och plåtinklädnaden är inte lika långt indragen i underkant längre. Ny papp, läkt och tegel har lagts i likhet med byggnadens tak.

*Figur 9. Rötskador på takfot och takpanel på entrétaket. Foto: Ulrika Olsson, Länsmuseet Gävleborg, 2019-10-30.*

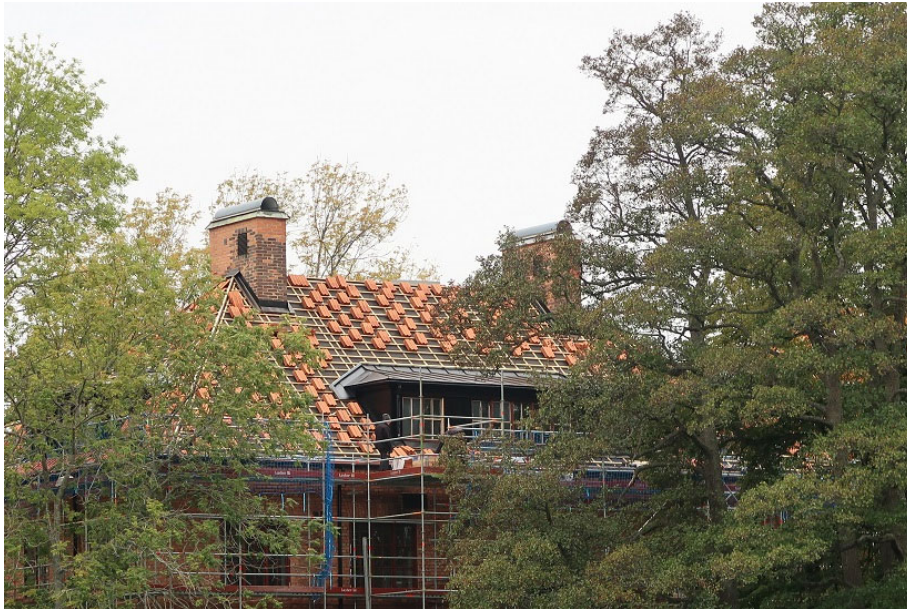
*Figur 10. Takarbeten pågår. Skorstenarna har försetts med nya beslag, fotplåtarna är bytta och takkuporna har klätts in med ny plåt. Foto: Ulrika Olsson, Läns museet Gävleborg, 2019-10-09.*

All tidigare plåtbeslagning, förutom skorstenshuvorna, har ersatts med ny plåt. Ny plåtbeslagning har tillverkats för beslag kring skorstenar, fotplåtar samt plåtbeklädnad kring takkuporna. Plåten kring takkuporna är utförda med dubbla falser. Alla dessa plåtdetaljer utgörs av svart fabrikslackerad plåt, 5 mm tjock.

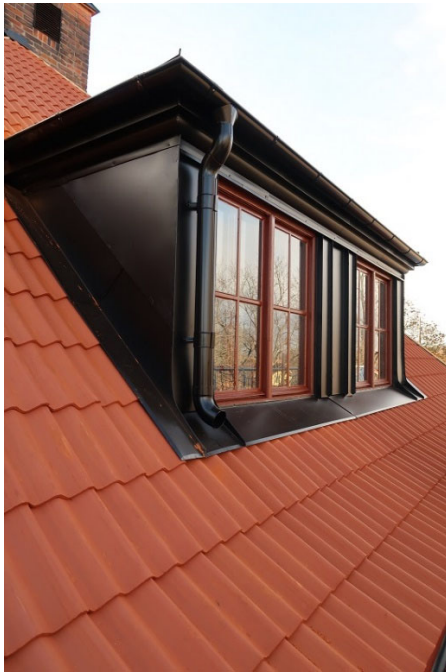
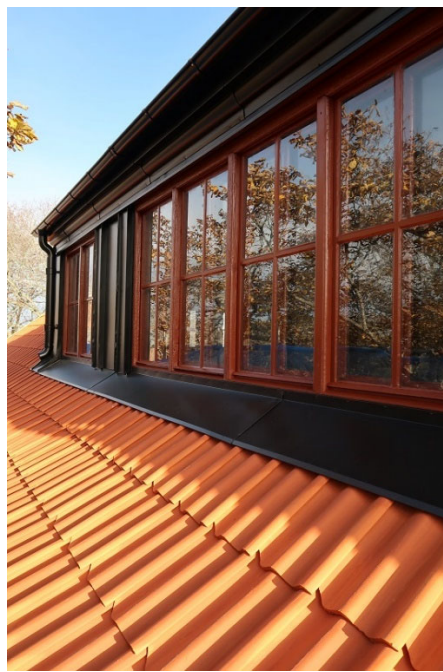
*Figur 11 och 12. Takkupa mot norr respektive väster. Nya krönlister i trä fick tillverkas inför inklädnad av plåt på den norra takkupan, då de gamla var uttjänta. Mot väster var fönsterbågar och karmbottenstycket i dåligt skick, troligen på grund av att trädgrenar legat helt nära taket och fönstren. Flera fönsterdelar har bytts ut i takkupan mot väster, bland annat hela karmbottenstycket. Foto: Ulrika Olsson, Läns museet Gävleborg, 2019-10-23.*

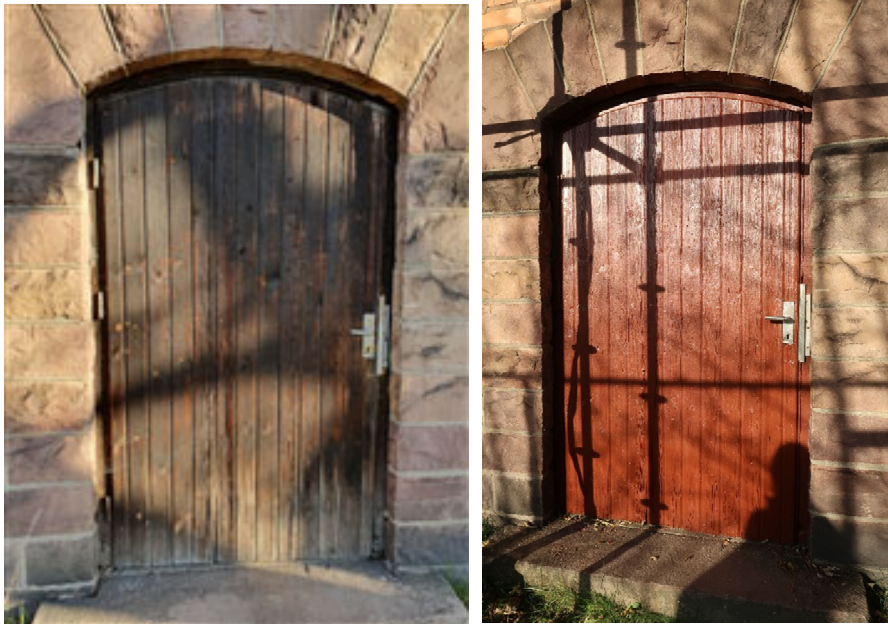
Figur 16 och 17. Källardörren före och efter renovering. Foto till vänster: Mac Nyberg, Maxim Arkitekter, 2019-04-15. Foto till höger: Ulrika Olsson, Länsmuseet Gävleborg, 2019-10-30.

Källardörren är belägen i det höga sockelpartiet på den södra gaveln, ut mot vattnet. Dörren har rengjorts och målats i likhet med entrépartiet.

Enligt åtgärdsprogrammet skulle källardörren renoveras genom rengöring, skrapning och slutlig strykning med trätjära i två strykningar. Detta har inte följts utan dörren har behandlats likt fönster och entréparti, det vill säga med slutstrykning med Drygolin från Jotun. Antikvarisk medverkande anser att detta dock får anses acceptabelt då denna ytbehandling av panelen uppfyller syftet, nämligen att skydda träet. När det i framtiden blir dags för nästa renoveringsomgång bör dock dörren tjärstyckas.

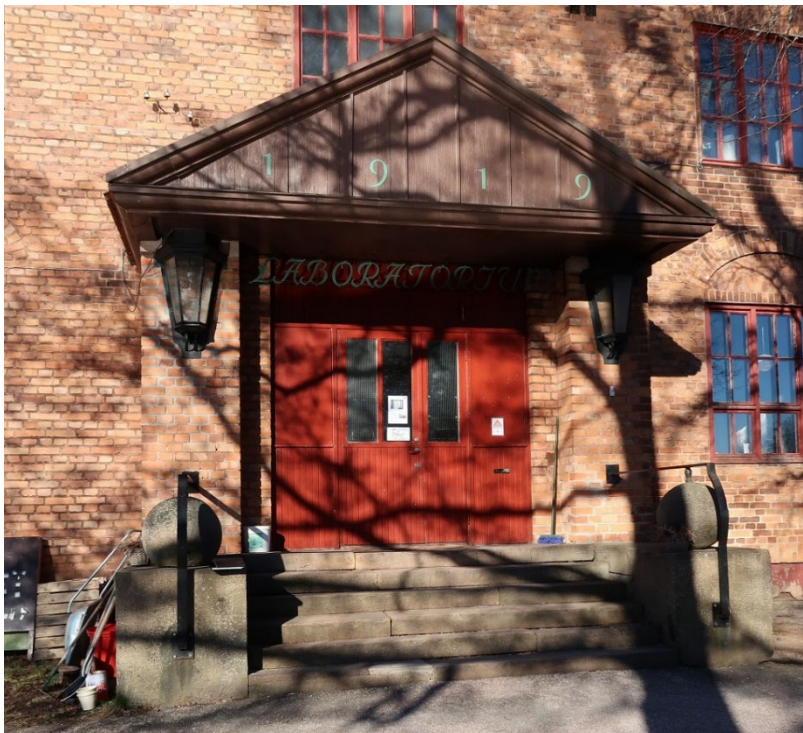
Figur 18. Entrépartiet innan påbörjade arbeten. Foto: Ulrika Olsson, Länsmuseet Gävleborg, 2019-04-15.

En äldre ritning från 1960 avslöjar att entrépartiet gjordes om vid tiden. Det nuvarande entrépartiet har karosseripanel, med ovanliggande hela fönsterrutor. Hela detta parti har skrapats, oljats, kittats och målats med samma typ av kitt och färg som har använts i fönsterpartierna, dvs kitt från Leif Arvidsson AB och färg av fabrikat Drygolin från Jotun. Kulör i enlighet med kulördokumentation från konservator Per Mattsson, augusti 2019: NCS 6030-Y70R – brun.

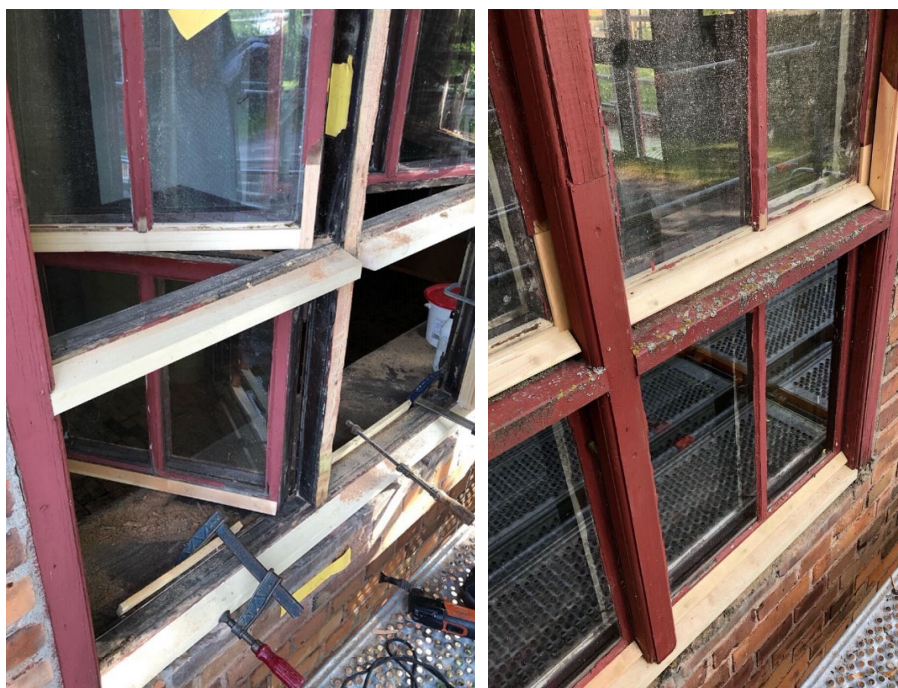
*Figur 21 och 22. Fönsterrenovering pågår. Fönsterbågar mot öster. Till vänster en typ av lagning i mittposten, där den spruckna yttre delen har tagits ur för att lagas i med nytt virke, samma metod har använts vid ilagning av tvärposterna. Till höger syns ilagade delar i bågar och karmar. Här syns också att mittposten och tvärposterna är bytta tidigare, notera tvärposternas utskjutande läge mot mittposten. Foto: Ulrika Olsson, Läns museet Gävleborgs, 2019-09-26.*

Samtliga fönster på byggnaden har renoverats. Underhållet av fönstren var mycket eftersatt och särskilt bågar på vindsplan var i dåligt skick. Omfattande arbeten har gjorts på både bågar och karmar belägna i takkupan med fem lufter mot väster. Delar som har lagats i har framförallt haft skador i form av kraftiga sprickbildningar, och inte rena rötskador. Lagningar har utförts på flera ställen i karmbottenstycket och en bit upp i sidostyckena. Lagningar har även gjorts i mittposter och tvärposter, här är det ofta fråga om ilagning av yttre delar och inte byte av hela delar. Tidigare lagningar av framförallt tvärposter, skiljer sig från de nya lagningarna på så vis att delarna i tvärposterna skjuter ut några millimeter från mittposten. De nya lagningarna är gjorda så att delarna ligger i liv med varandra, i enlighet med hur lagningar ska utföras. Sedvall, som utfört lagningarna, har haft dialog med målarna där delar varit i sämre skick. Har målarna bedömt att de kan rädda vissa delar genom ikittning av sprickor, så har den metoden valts innan val gjorts av ilagning/byte.

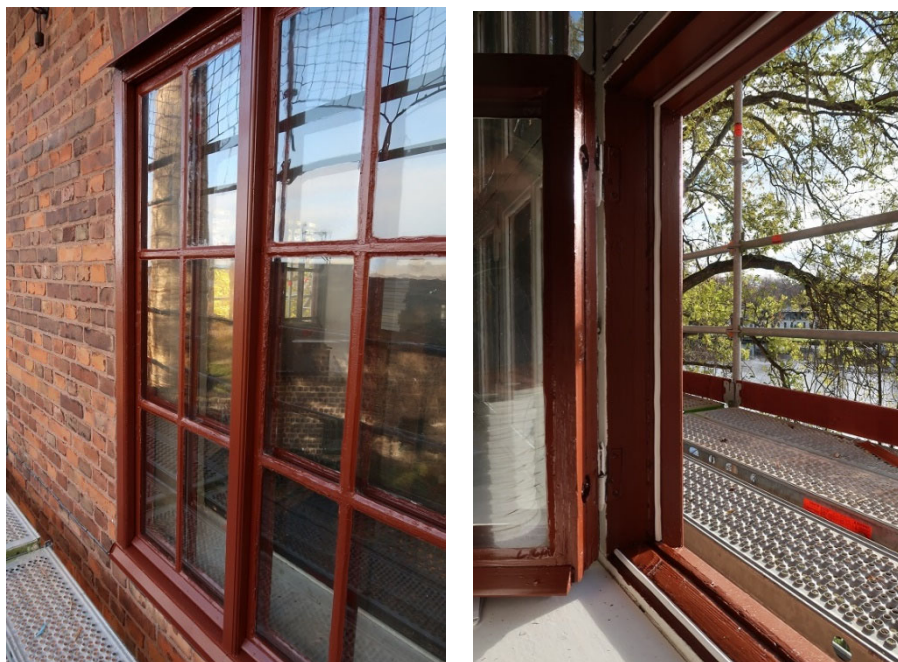
*Figur 23 och 24. Fönsterbåge på bottenplan mot norr. Mittposten är bytt. Till höger fönsterbåge mot söder med nyttillkommen isolering. Foto: Ulrika Olsson, Länsmuseet Gävleborg, 2019-10-23.*

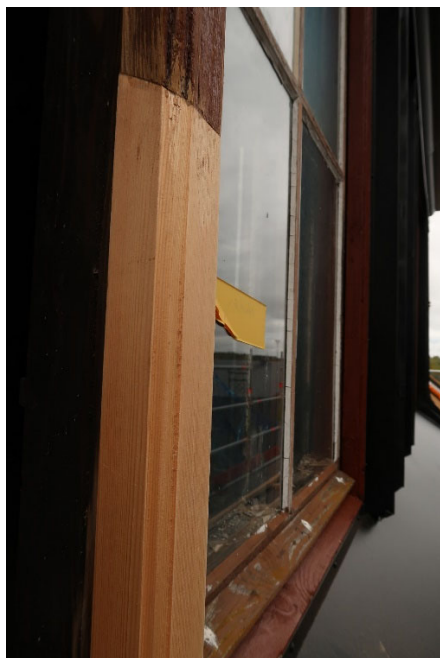
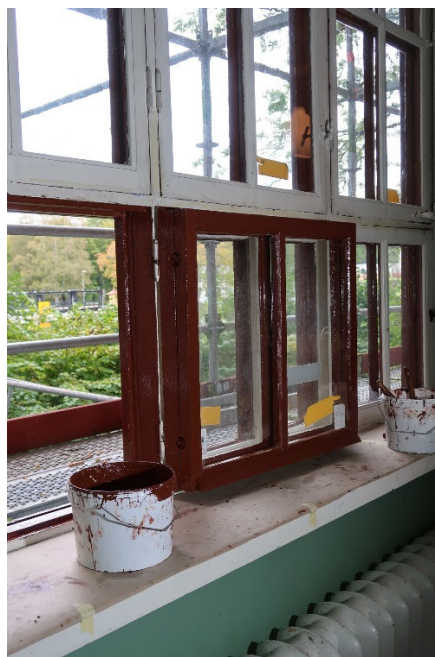
*Figur 25 och 26. Fönsterrenovering pågår. Till vänster syns utbytt del i mittpost i fönsterparti beläget i en av takkuporna. Till höger båge i bottenplan mot söder.  
Foto: Ulrika Olsson, Läns museet Gävleborg, 2019-09-25.*

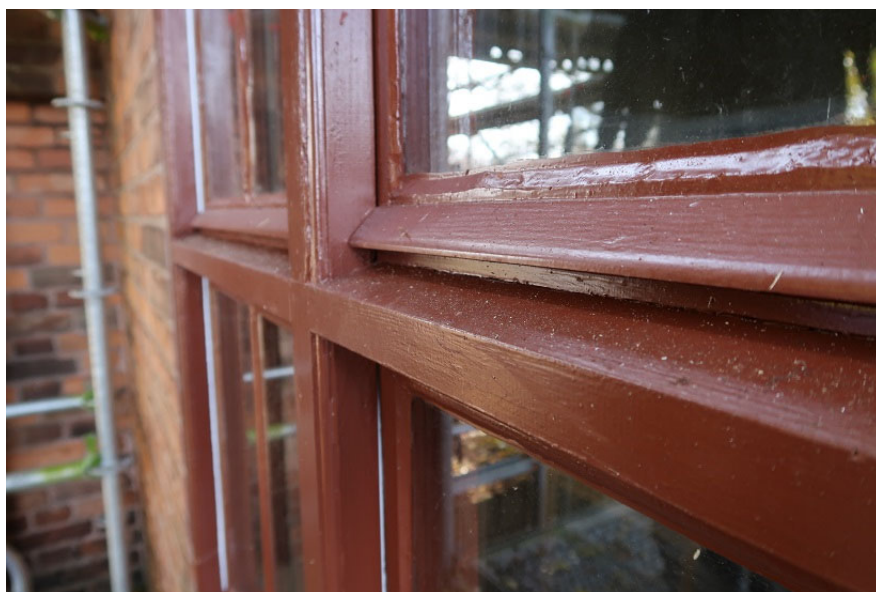
*Figur 27. Tvärposten är ilagad inom detta projekt. Droppnäsorna är bytta.  
Foto: Ulrika Olsson, Läns museet Gävleborg, 2019-10-23.*

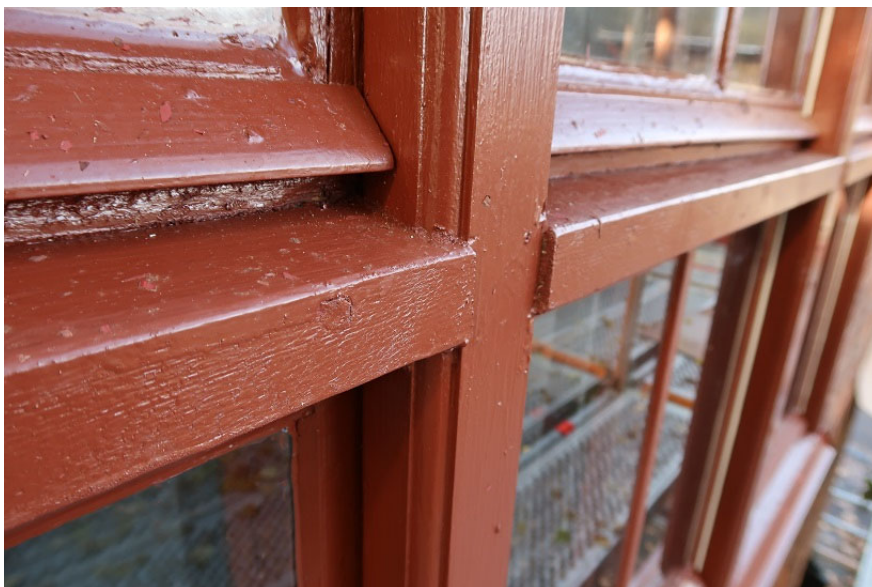
*Figur 28. Exempel på hur tidigare ilagning/byte av tvärposter ser ut. Delarna är utskjutande i förhållande till mittposten. Droppnäsorna är bytta inom detta projekt. Foto: Ulrika Olsson, Läns museet Gävleborg, 2019-10-23.*

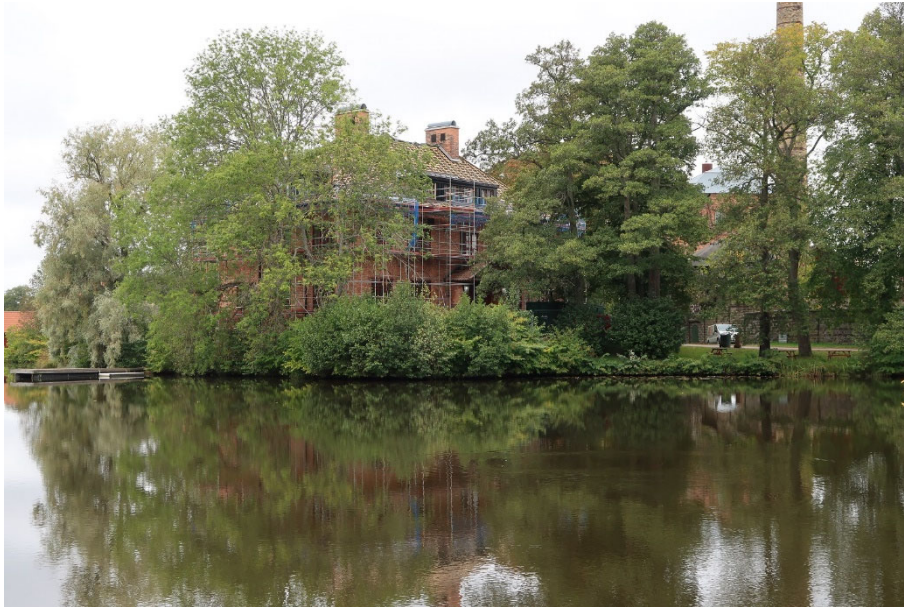
*Figur 29. Labbis från sydöst. Här syns tydligt hur nära träden växer invid byggnaden, samt hur tätt med sly det är kring udden. Foto: Ulrika Olsson, Läns museet Gävleborg, 2019-09-25.*

I samband med den exteriöra renoveringen blev det nödvändigt att ta ner kraftiga grenar från näraliggande träd på byggnadens västra sida. Dessa grenar låg precis på taket. Det finns flera äldre träd som växer nära inpå byggnaden. Utredning kring trädens status bör prioriteras för att undvika eventuella framtida skador. Överlag växer mycket sly kring sjökanten, något som med fördel kan tas ner för att synliggöra Labbis från alla håll.
