# ÅMOTS KYRKA

Antikvarisk medverkan vid renovering av  
klocktorn, tornluckor, urtavlor, tornputs samt fönster

Åmots kyrka  
Ockelbo socken och kommun  
Gävleborgs län  
2019

Rapport 2019:14  
*Ulrika Olsson*

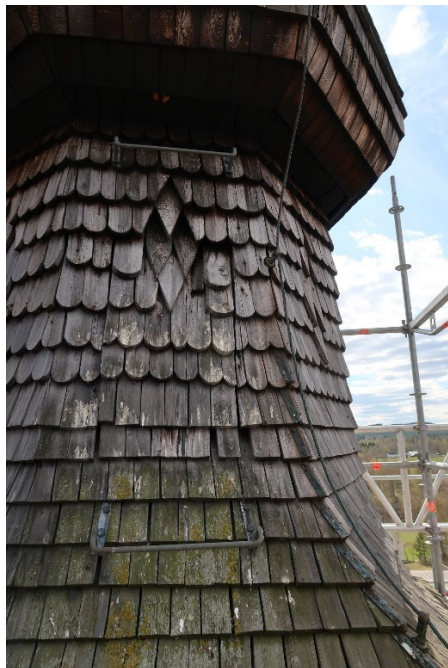
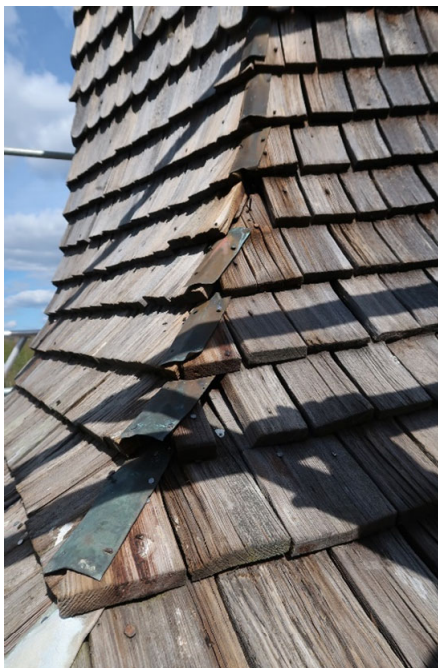
Klocktornets spån var i behov av underhåll. Spånyrtorna åtgärdades senast vid de exteriöra arbetena som gjordes 1996, men det finns också äldre spån. Vid sidan om trasiga spån var träytorna kraftigt uttorkade. Ljudluckor och fönster var i behov av underhåll. Färgskikten var urlakade med uttorkat och sprucket trä som följd. Tornets vita avfärgning var smutsad. Fönsterbågarnas färgskikt var urlakade och på vissa håll släppte färgen helt. På den norra sidan var alla fönsterbågar fastmålade i karmarna.

*Figur 2 och 3. Klocktornets spån innan påbörjade arbeten. Foto: Ulrika Olsson, Läns museet Gävleborg, 2019-05-15.*

Spånen på klocktornet är av varierad form. En stor andel har rakt avslut, några har spetsigt sågad nederdel. Skadorna på spånen utgjordes till största del av spräckta spån. Enligt Lassas var det få spån som var helt slut. Uppskattningsvis har ett 80-tal spån bytts ut till nya. De nya spånen är fästa med blank trådspik, likt tidigare utförande. De nya spånen har i första hand hämtats från det lager med spån som förvarats i kyrkan och som antas vara från tiden då kyrkan uppfördes. Vindskivorna ovanför takpartiet som rymmer tornuren har bytts ut till nya. Ovanför vindskivorna har en stor andel uttjänta spån bytts ut. Äldre spånytor har rengjorts genom skrapning och borstning innan de ströks med ett tjockt lager opigmenterad Dalbränd tjära från Claessons Trätjära AB.

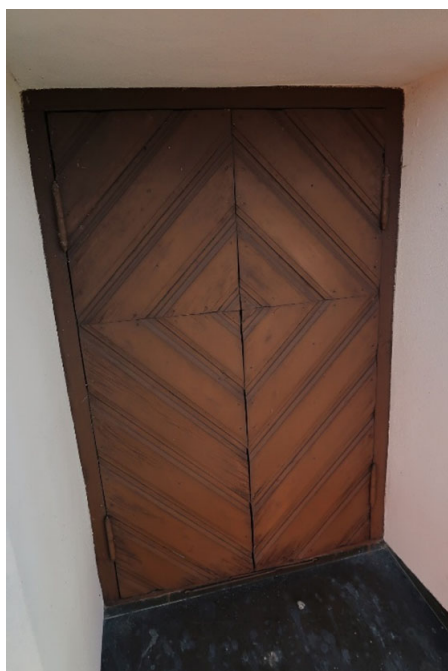
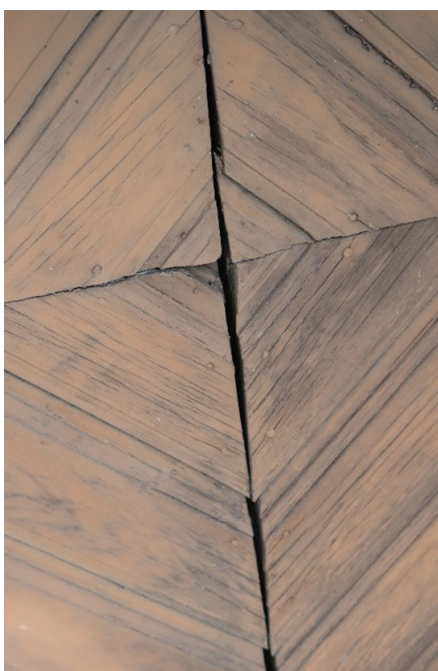
*Figur 4 och 5. Skick på ljudluckor innan påbörjade arbeten. Foto: Ulrika Olsson, Läns museet Gävleborg, 2019-05-15.*

Panel och karmar på ljudluckorna har rengjorts genom skrapning av löst sittande färg. Mindre trälagningar har gjorts på rötskadade karmbottenstycken. Ytorna är målade med linoljefärg från Selder & Company i två strykningar, allt efter fabrikatets anvisningar. Kulör: NCS 8010-Y70R, rödbrun.

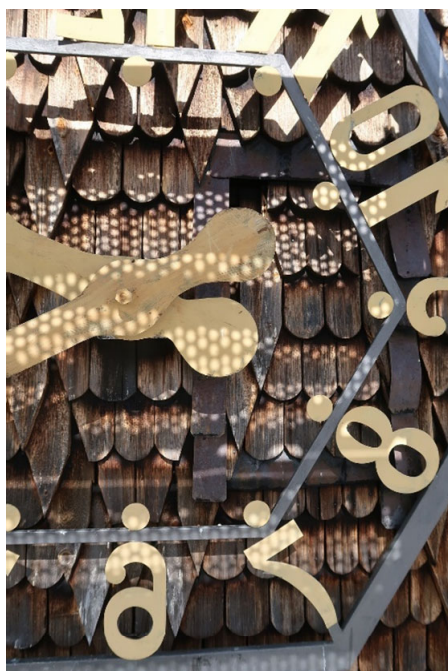
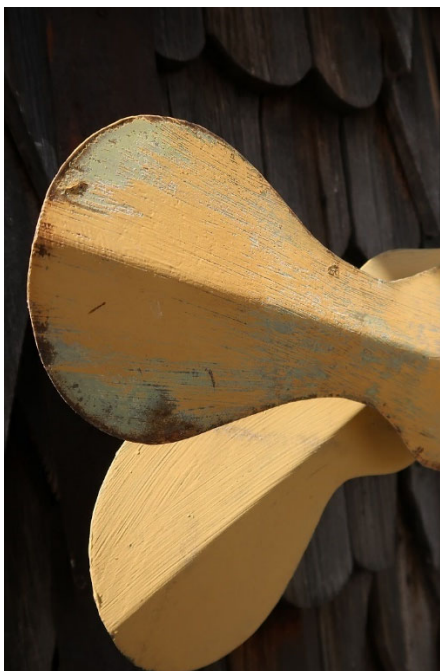
*Figur 6 och 7. Skick på urtavlor innan påbörjade arbeten. Foto: Ulrika Olsson, Läns museet Gävleborg, 2019-05-15.*

I samband med att ställningen var rest kring tornet så renoverades även urtavlor. Det var framförallt siffror och visare som behövde åtgärdas. Arbetena med urtavlor gjordes på plats. Urtavlorna har en konstruktion av galvat järn, cirka 8 mm tjocka. Det visade sig att ramverket inte är målat med linoljefärg, som först antogs, utan med någon typ av industrilack. Den färgen satt fast mycket bra på ramverken, varför endast bättringsmålning var befogad. Grafitgrå linoljefärg har använts till detta. Visarna har rengjorts och målats med linoljefärg i tre strykningar. Kulör: NCS 2040-Y20R, ljus gul. Linoljefärg från Ottosson Färgmakeri AB har använts.

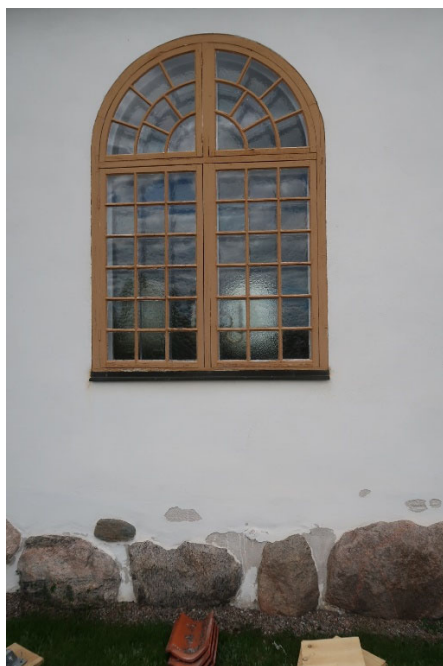
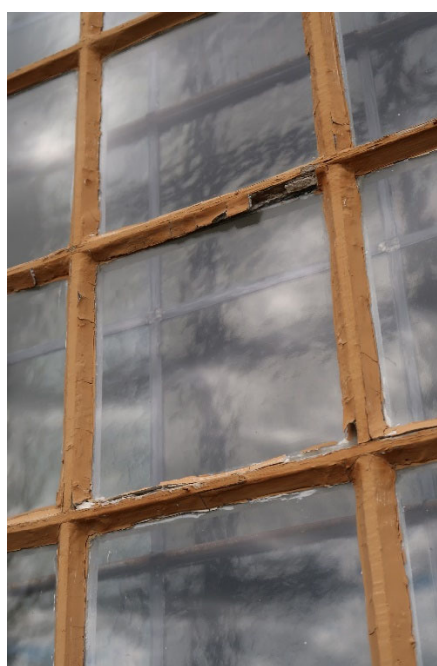
*Figur 8 och 9. Exempel på skick på fönsterbågar innan påbörjade arbeten. Foto: Ulrika Olsson, Läns museet Gävleborg, 2019-05-15.*

Inom detta projekt har samtliga fönsterbågar demonterats och renoverats inne på verkstad. Till skadorna hörde torrt, isärsprucket virke. Få delar uppvisade rötskador. Det runda 4-luftsönstret på kordelen mot väster hade dock omfattande rötskador. Där utfördes lagning på karmen samt byttes virke i ett bågunderstycke.

Fönsterbågarnas glastrutor har inte demonterats om de inte varit trasiga, eller om inte lagning av trä gjorts. Ett 15-tal trasiga glas har bytts till återanvänt munblåst glas i samma tjocklek. Löst kitt har kompletterats upp med nytt kitt av fabrikat Danalim. Alla fönsterbågar har rengjorts från löst sittande färg. Bågarna är halvoljade och strukna två gånger med linoljefärg. Kulör: NCS 3040-Y30R, ockragul med inslag av rött.

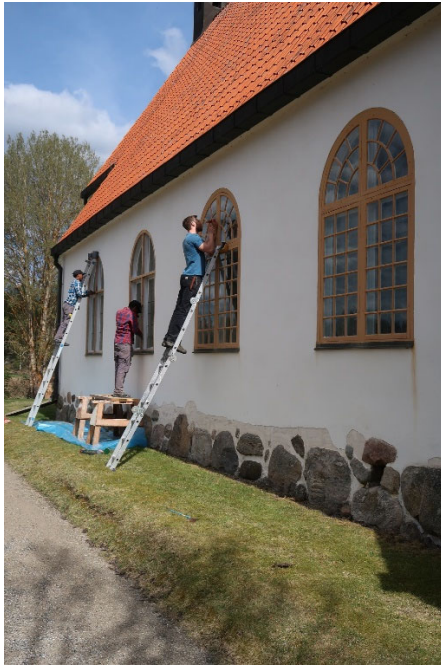
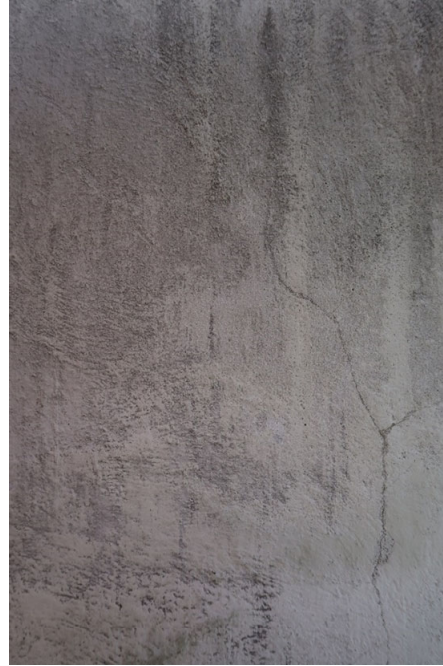
*Figur 10 och 11. Urtagning av fönsterbågar samt skrapning av karmar på den västra långsidan. Exempel på putsens skick innan påbörjade arbeten. Kalkfärgen ströks ett lager vid den senaste renoveringen 1996. Tornets puts var kraftigt smutsad. Foto: Ulrika Olsson, Läns museet Gävleborg, 2019-05-15.*

Senast tornets puts gjordes vid var vid de exteriöra arbetena 1996. Kalkfärgen var då struken endast en gång, enligt Valbo Fasad Entreprenad AB. I detta projekt har putsytorna på tornet tvättats genom hetvattenstvätt. De putsade fasaderna var till största del i gott skick, mindre lagningar har utförts med hydrauliskt kalkbruk från Weber. Ytorna är avfärgade med obruten vit kalkfärg från Weber som strukits två gånger.

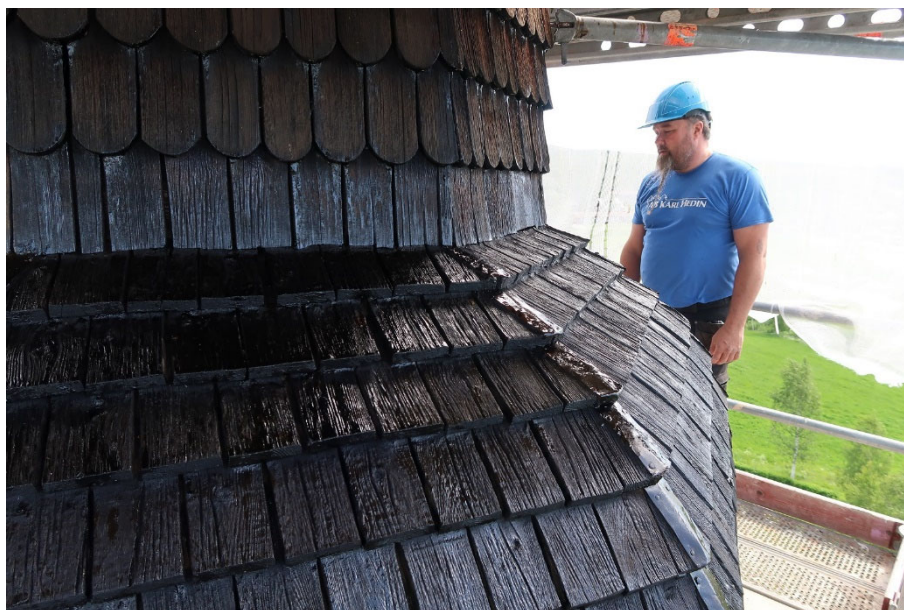
*Figur 13. Christer Åsentorp från Lassas byggnadsvård vid de nytjärade spånyterna. Foto: Ulrika Olsson, Läns museet Gävleborg, 2019-06-18.*

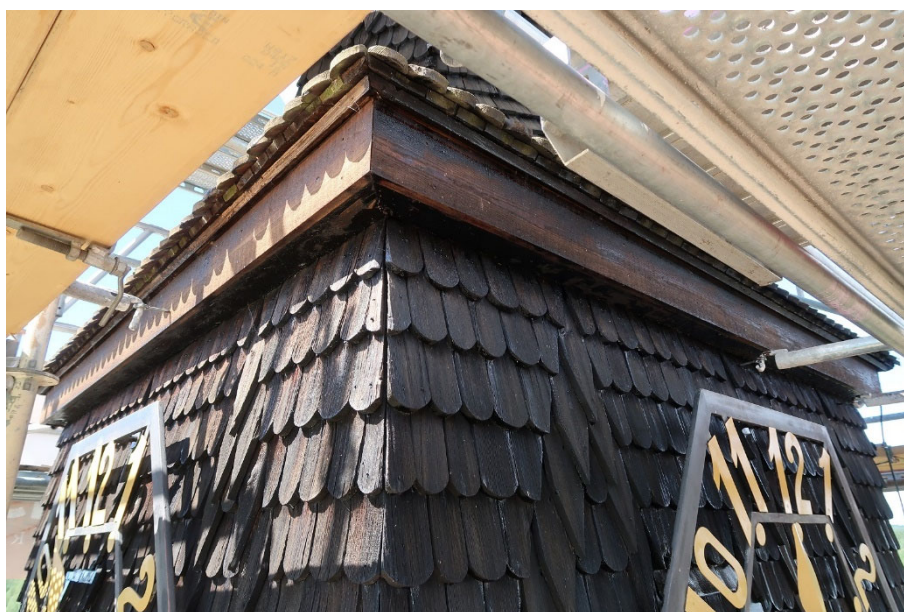
*Figur 14. Nya vindskivor i takpartiet med tornuren, samt bytta spån ovanför dessa. Foto: Ulrika Olsson, Läns museet Gävleborg, 2019-06-18.*

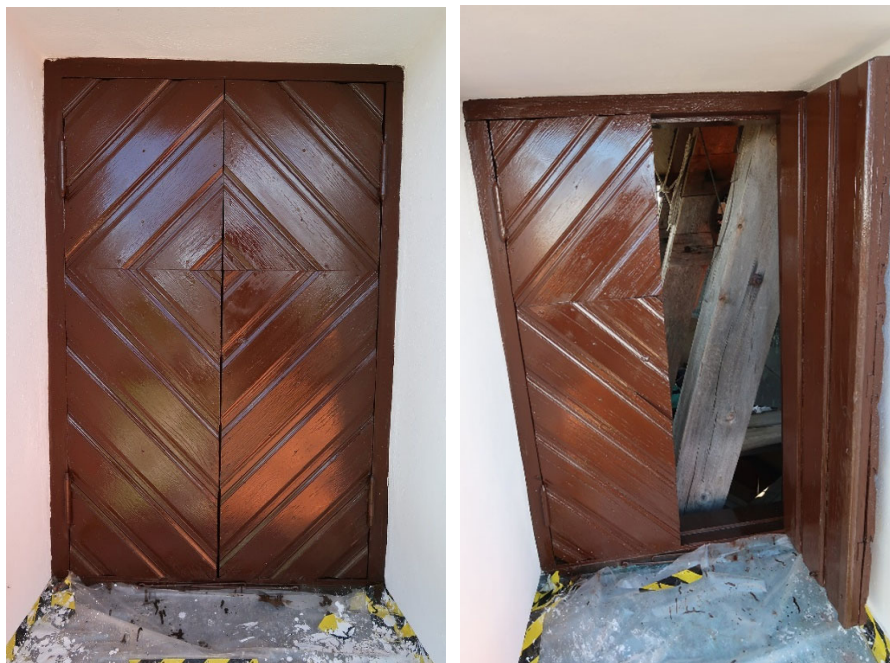
*Figur 15 och 16. Ljudluckor efter avslutade arbeten. Foto: Ulrika Olsson, Länsmuseum Gävleborg, 2019-06-18.*

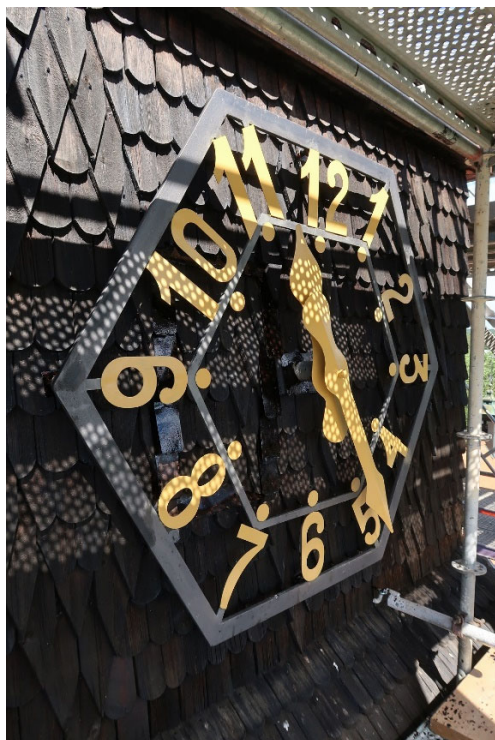
*Figur 17. Tornur efter avslutade arbeten. Visare och siffror har målningsbehandlats. Foto: Ulrika Olsson, Länsmuseum Gävleborg, 2019-06-18.*

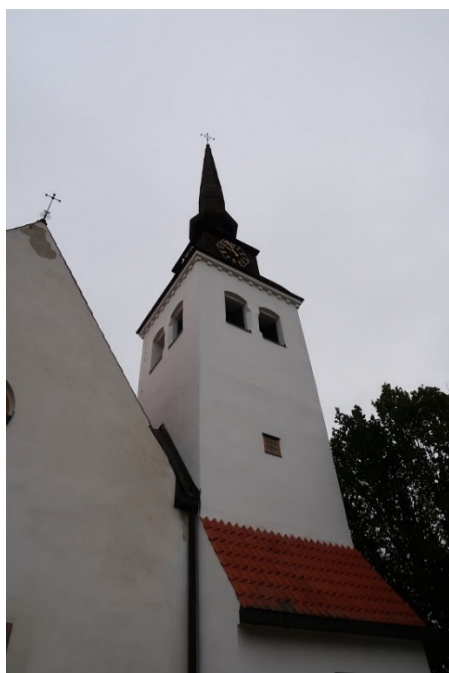
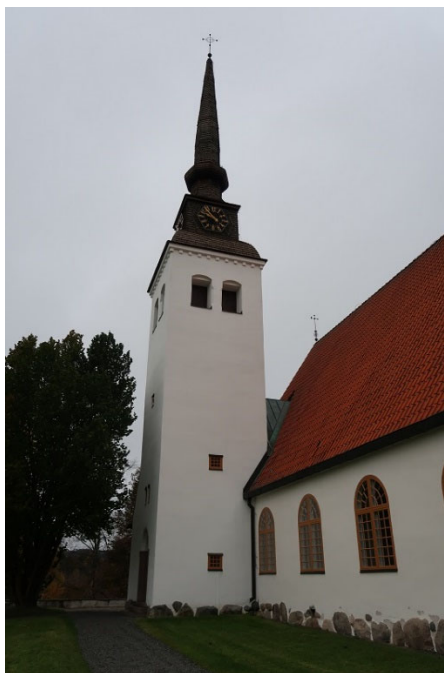
*Figur 18 och 19. Tornets putsade ytor efter avslutade arbeten. Foto: Ulrika Olsson, Länsmuseum Gävleborg, 2019-10-15.*

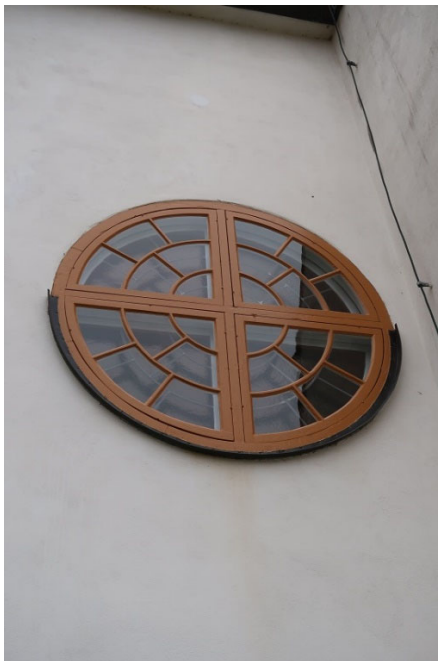
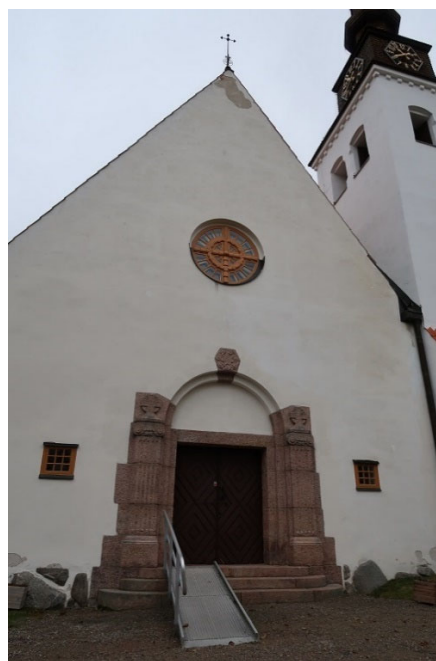
*Figur 22 och 23. Till vänster det runda fönstret på korets västra sida, och till höger det runda fönstret som pryder entrégaveln mot söder. Foto: Ulrika Olsson, Länsmuseet Gävleborg, 2019-10-15.*

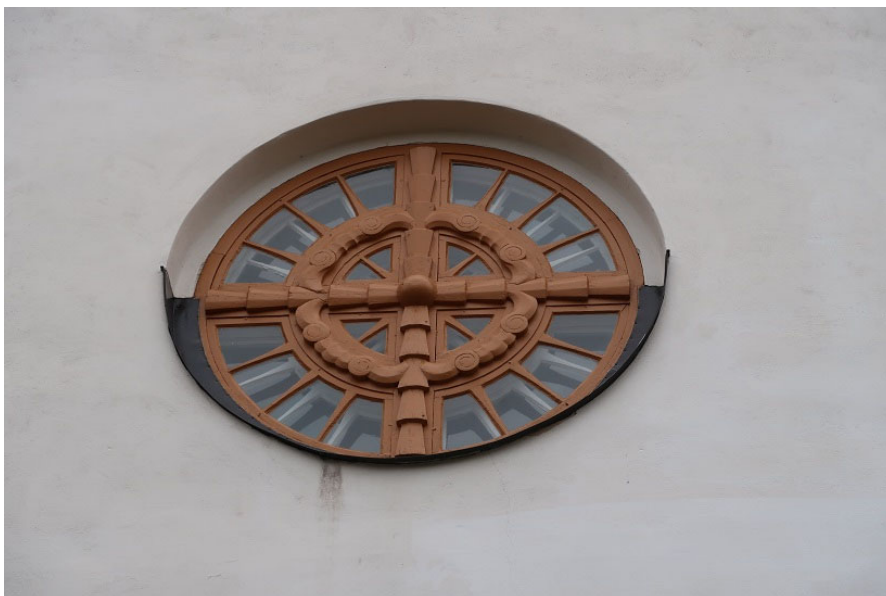
*Figur 24. Det runda fönstret ovanför huvudentrén har sniderier som är spikade mot bågen. Mellanrummet mellan de båda delarna har nu kittats för att undvika att fukt tränger ner mellan delarna. Foto: Ulrika Olsson, Läns museet Gävleborg, 2019-10-15.*

Det runda önstret ovanför huvudentrén har dekorationer i form av snidade delar, som är påspikade på bågen. Mellan de snidade delarna och bågdelarna fanns glipor, vilka nu har kittats igen ungefär i likhet med hur en kittfals utförs. På så vis hindras fukt från att ta sig in mellan delarna.
