# FORSBACKA HERRGÅRD

Antikvarisk medverkan vid marmoreringsmålning i entréhallen

Forsbacka herrgård  
Forsbacka 20:9  
Valbo socken  
Gävle kommun  
BM 60  
Gävleborgs län  
2019

Rapport 2020:05  
*Ulrika Olsson*

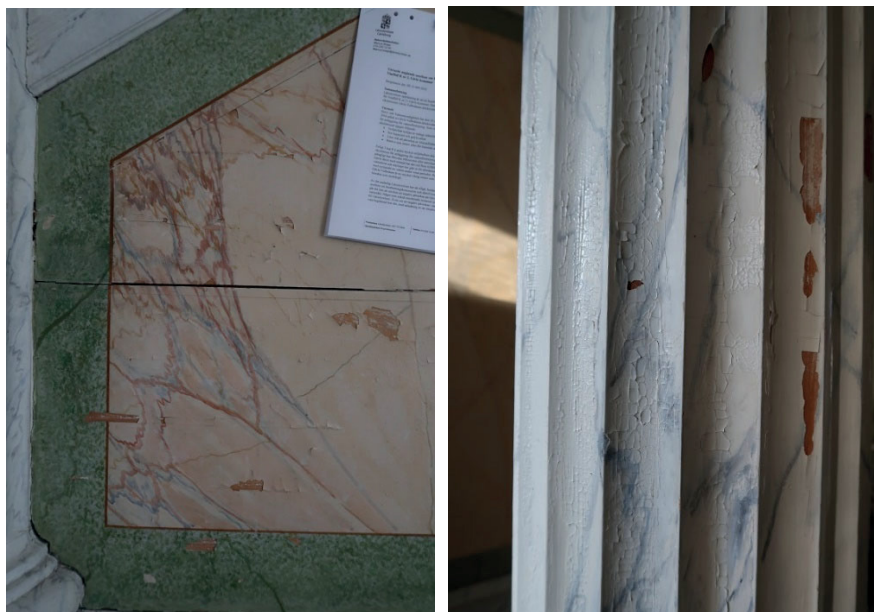
Entréhallens målade ytskikt var i behov av underhåll. De mest omfattande skadorna var ytor som helt saknade färgskikt. Skador fanns även i form av sprickbildning och flagnings i färgskikt. Flera av skadorna hade sannolikt ett samband med att huset under lång tid innan renoveringen 1992 stod uppvärmt, och efter det blev uppvärmt. Temperaturvariationen medförde torkning och rörelse i träet, med olika typer av skador som följd.

Figur 2 och 3. Exempel på skadade färgskikt innan påbörjade arbeten. Foto: Ulrika Olsson, Länsmuseet Gävleborg, 2019-11-05.

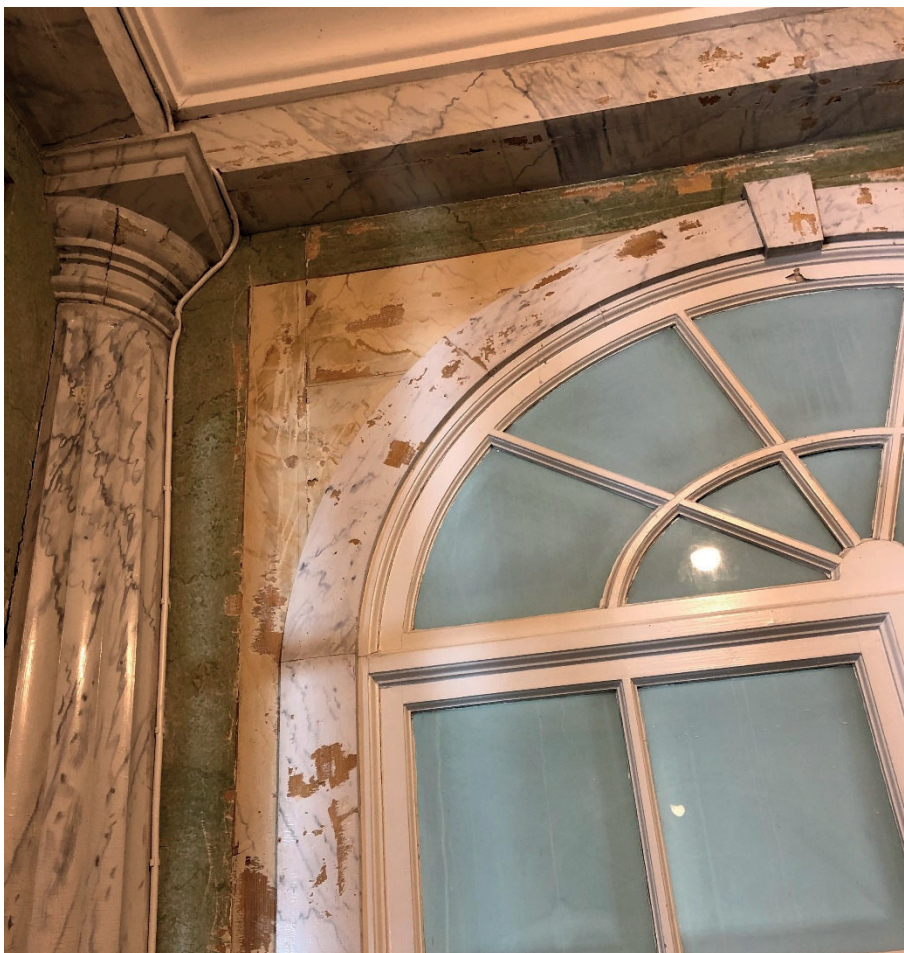
Skadorna i vindfånget var omfattande och här har stora ytor skrapats ner helt och därefter byggts upp igen, detta genom spackling och därefter marmoreringsmålning i flera omgångar. Slutligen har nya röda avskiljande streck dragits mellan de marmorerade ytorna. De gula ytorna ska avbilda Siennamarmor, här är ca 90 % omgjort. De gröna ytorna ska avbilda en väldigt stiliserad Kolmårdsarmor. Här är omkring 40–60 % omgjort. Pelarna i anslutning till vindfånget är bara fläckvis bättrade.

*Figur 4. Skrapning pågår i vindfånget. Foto: Ulrika Olsson, Läns museet Gävleborg, 2019-11-28.*

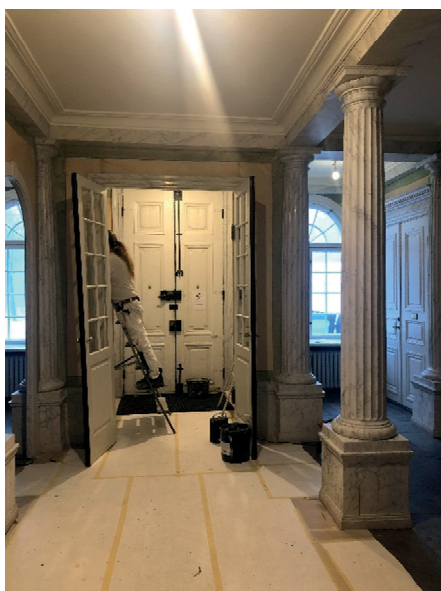
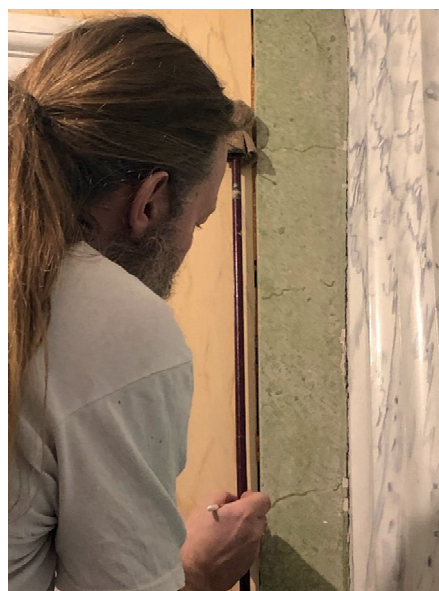
*Figur 5 och 6. Målningsarbete pågår i vindfånget. Kaj Halminen drar den röda linjen mellan det gula och gröna fältet med hjälp av en målarkäpp, ett hjälpmedel som använts vid dekorationsmåleri sedan oljemåleriets start, enligt Halminen. Foto: Ulrika Olsson, Läns museet Gävleborg, 2019-12-20.*

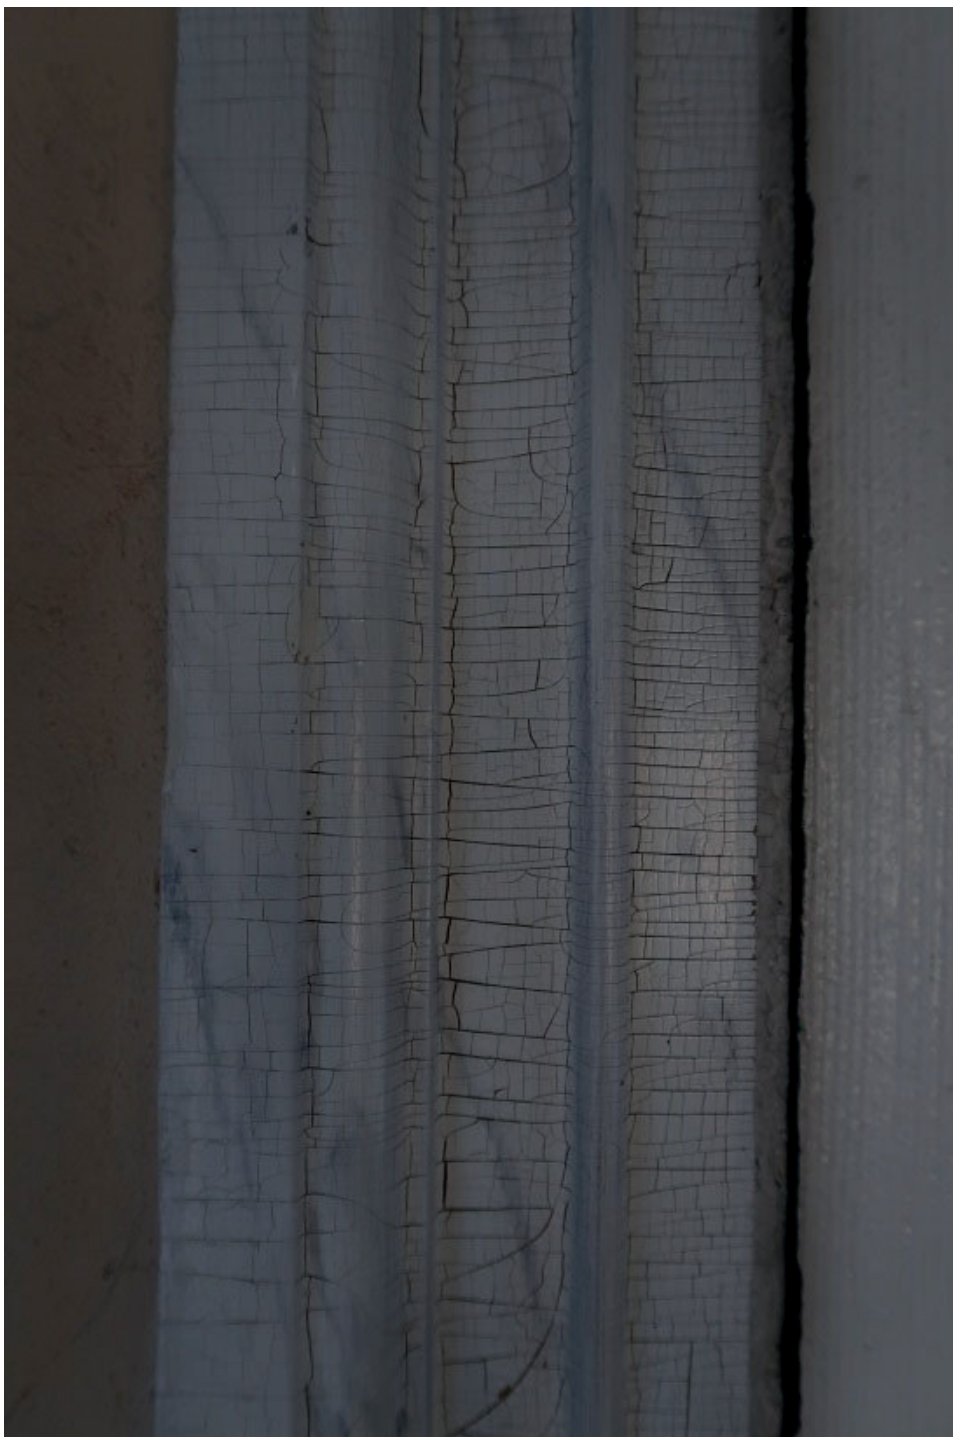
Marmoreringen på fodret kring ytterdörren har lagats i mycket försiktigt. Här var färgskikten välbevarade från 1913 års renovering.

*Figur 7. Foder kring ytterdörren med marmoreringar kvar från 1913 års renovering. Eftersom färgen sitter bra här har Halminen endast gjort försiktiga åtgärder där så absolut har behövts. Foto: Ulrika Olsson, Länsmuseet Gävleborg, 2020-01-22.*

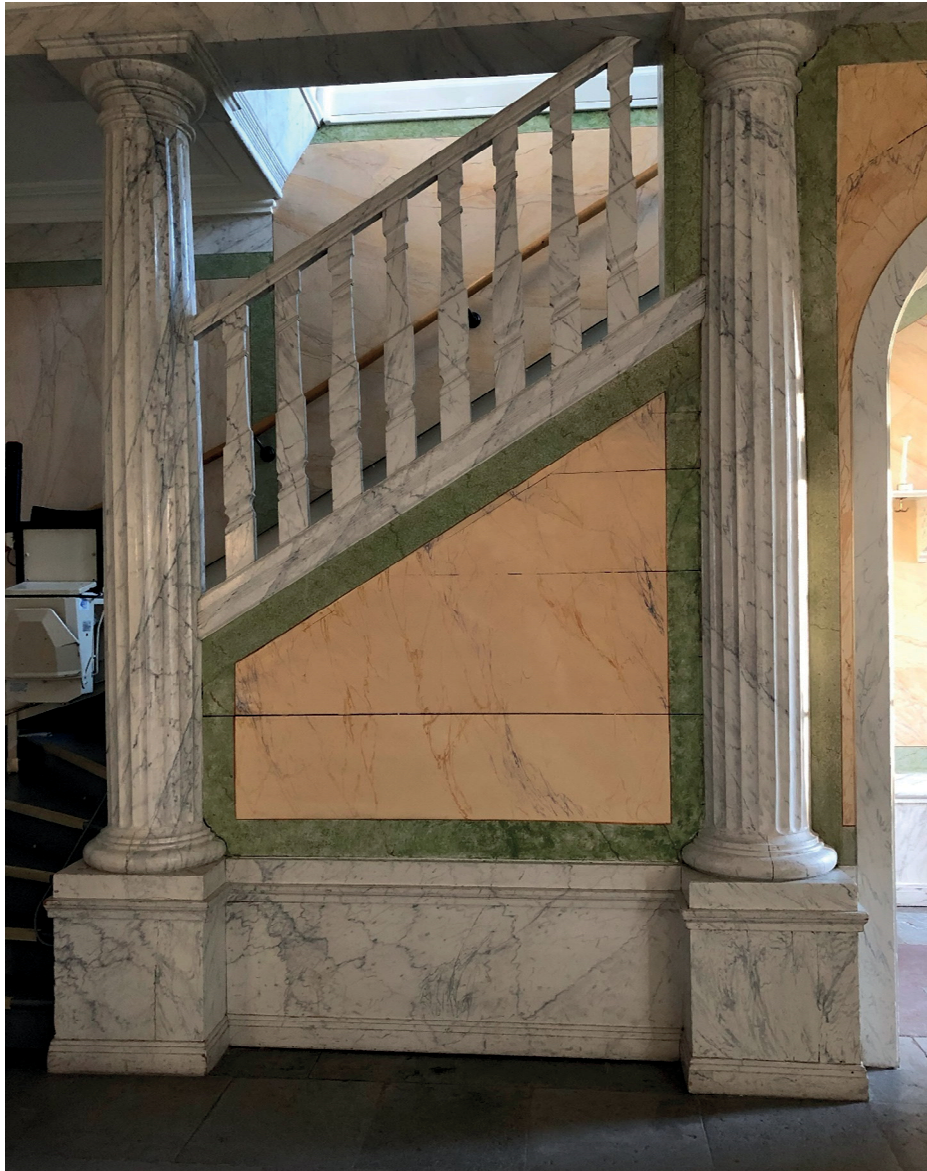
Färgskikten på den bemålade brädväggen under trappan, ut mot entréhallen, var även de omfattande. På den gula ytan har omkring 80 % av ytan helt rekonstruerats.

*Figur 9. Entréhallen vid slutbesiktningen. Den träklädda ytan nedanför trappan har till största del helt marmorerats om inom detta projekt. Foto: Ulrika Olsson, Länsmuseet Gävleborg, 2020-01-22.*

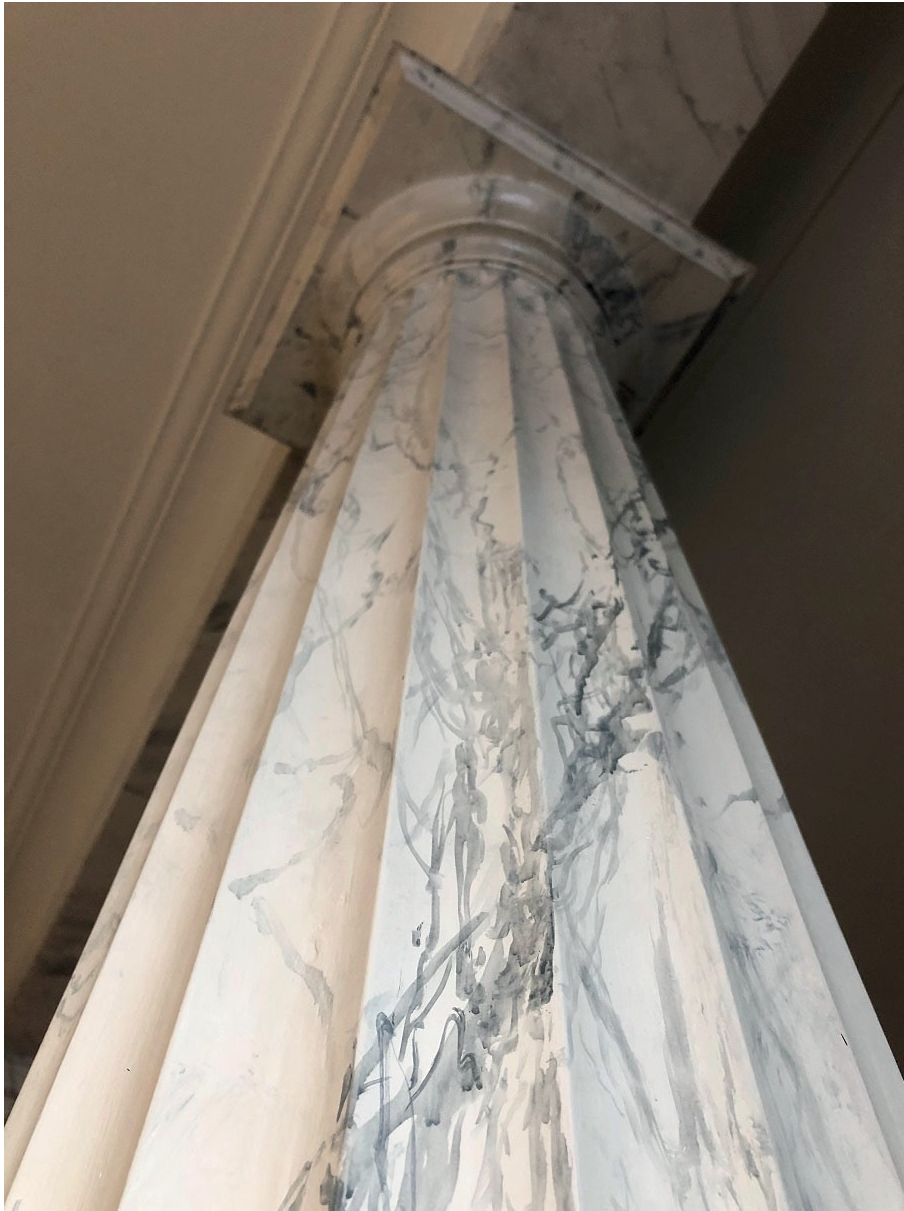
*Figur 10. Rekonstruerad marmorering på en av pelarna. Foto: Ulrika Olsson, Läns museet Gävleborg, 2020-01-22.*

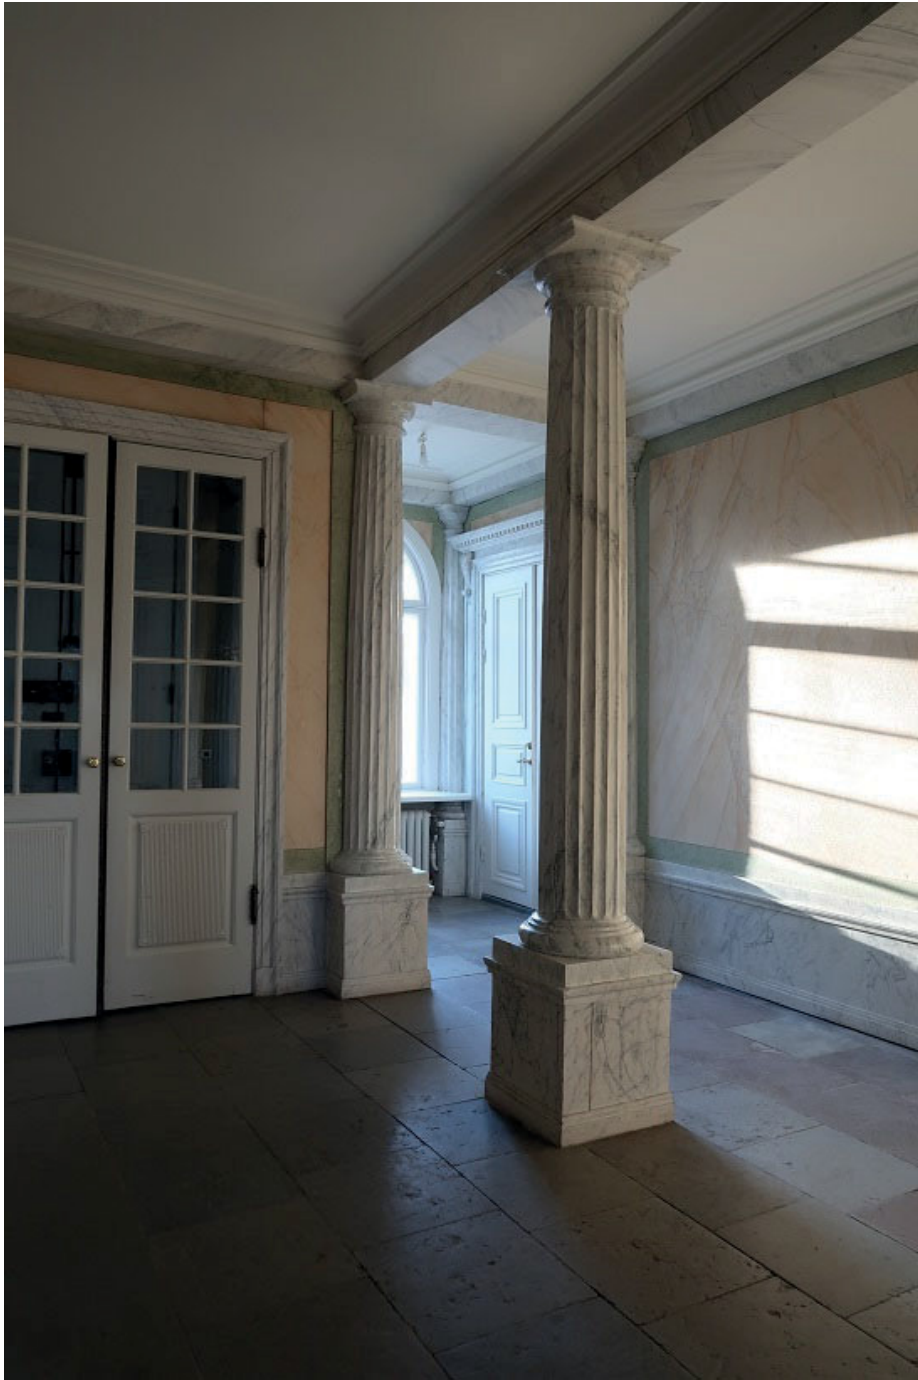
Alla arbeten är till största del utförda i enlighet med Per Mattssons förslag till åtgärder, dokument daterat 16 augusti 2019. I stort innebär detta att bemålade träytor med omfattande skador i färgskikt har skrapats rena på löst sittande färg och därefter byggts upp igen med spackling och marmorering. Detta gäller till exempel de flesta pelare där de krenelerade delarna till stor del har marmorerats om. De mest omfattande skadorna fanns i pelarraden till vänster sett från entrén.

*Figur 11. Entréhallens pelarrad där målningsarbetena varit mest omfattande.  
Foto: Ulrika Olsson, Länsmuseum Gävleborg, 2020-01-22.*

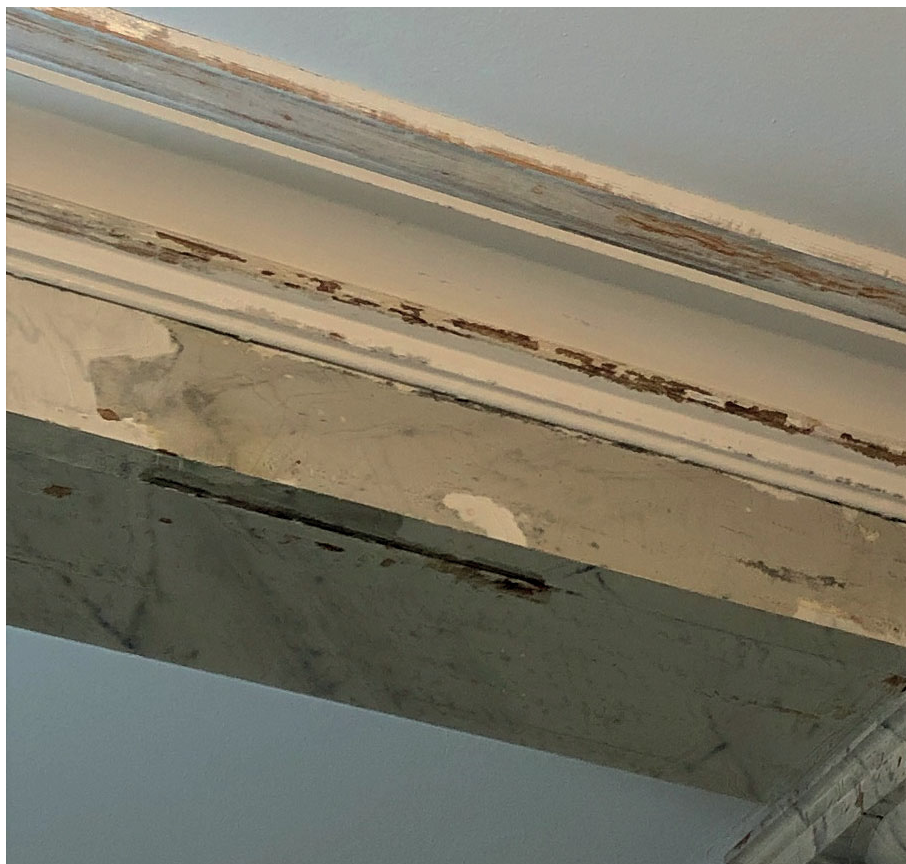
- Listen ovanför ingången till kapprummet består av tre olika marmoreringsskikt; understa: Carraramarmor, mellersta: Kolmårdsmarmor och den nuvarande: Carraramarmor.

*Figur 12. List ovanför ingången till kapprummet, med dess understa marmoreringsskikt synligt. Den nuvarande marmoreringen ska efterlikna denna. Foto: Ulrika Olsson, Läns museet Gävleborg, 2019-11-28.*

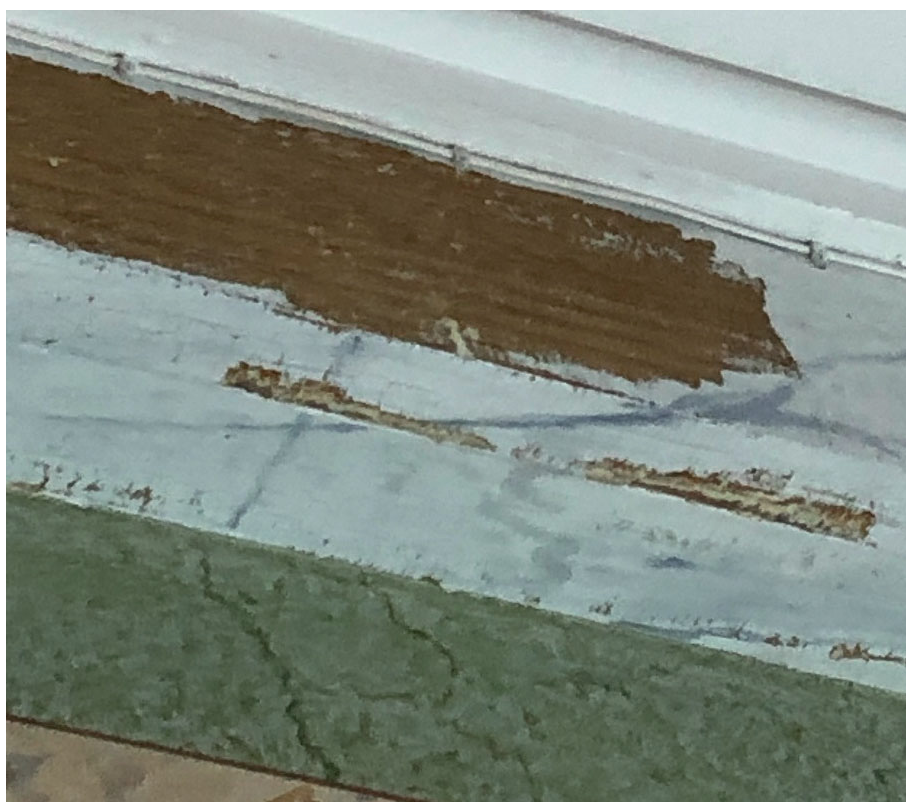
*Figur 13. List inne i kapprummet med underliggande färgskikt med ekådring. Foto: Ulrika Olsson, Läns museet Gävleborg, 2019-11-28.*

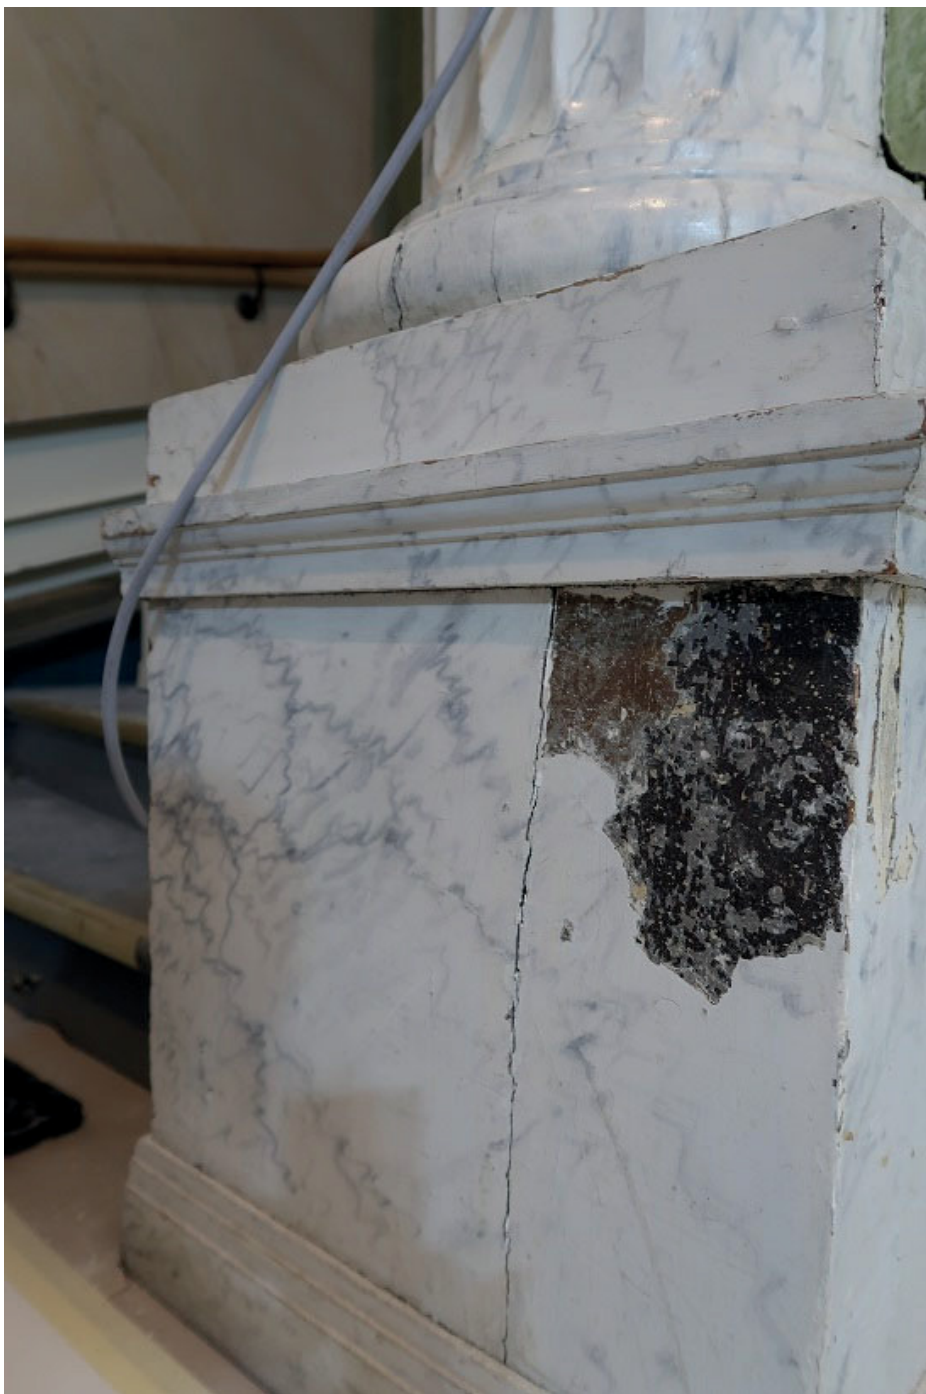
*Figur 14. Pelarbas vid trappan. Enligt Kaj Halminen hör det rödbruna skiktet ihop med ekådringen som finns på vissa lister, samt den gröna Kolmårdsmarmoreringen. Foto: Ulrika Olsson, Länsmuseet Gävleborg, 2019-11-28.*

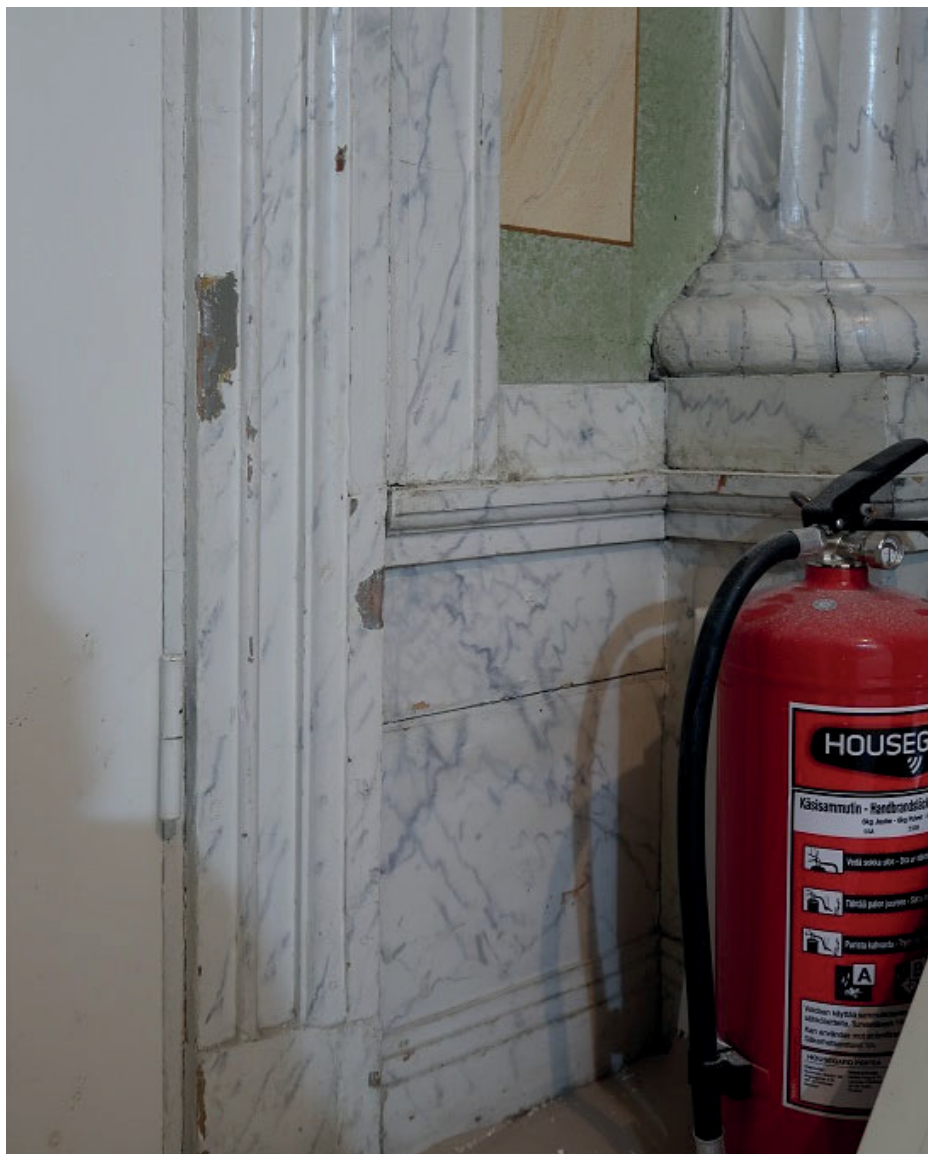
- Fodret kring öppningen in mot stora salen har tre målade skikt: underst: grå (lika som i Hofors herrgård, enligt Kaj), mellersta: ekådring, det nuvarande: ljus marmorering i vitgrått.

*Figur 15. Omfattningen kring dörren in till stora salen med det understa grå färgsiktet synligt. Foto: Ulrika Olsson, Läns museet Gävleborg, 2019-11-28.*

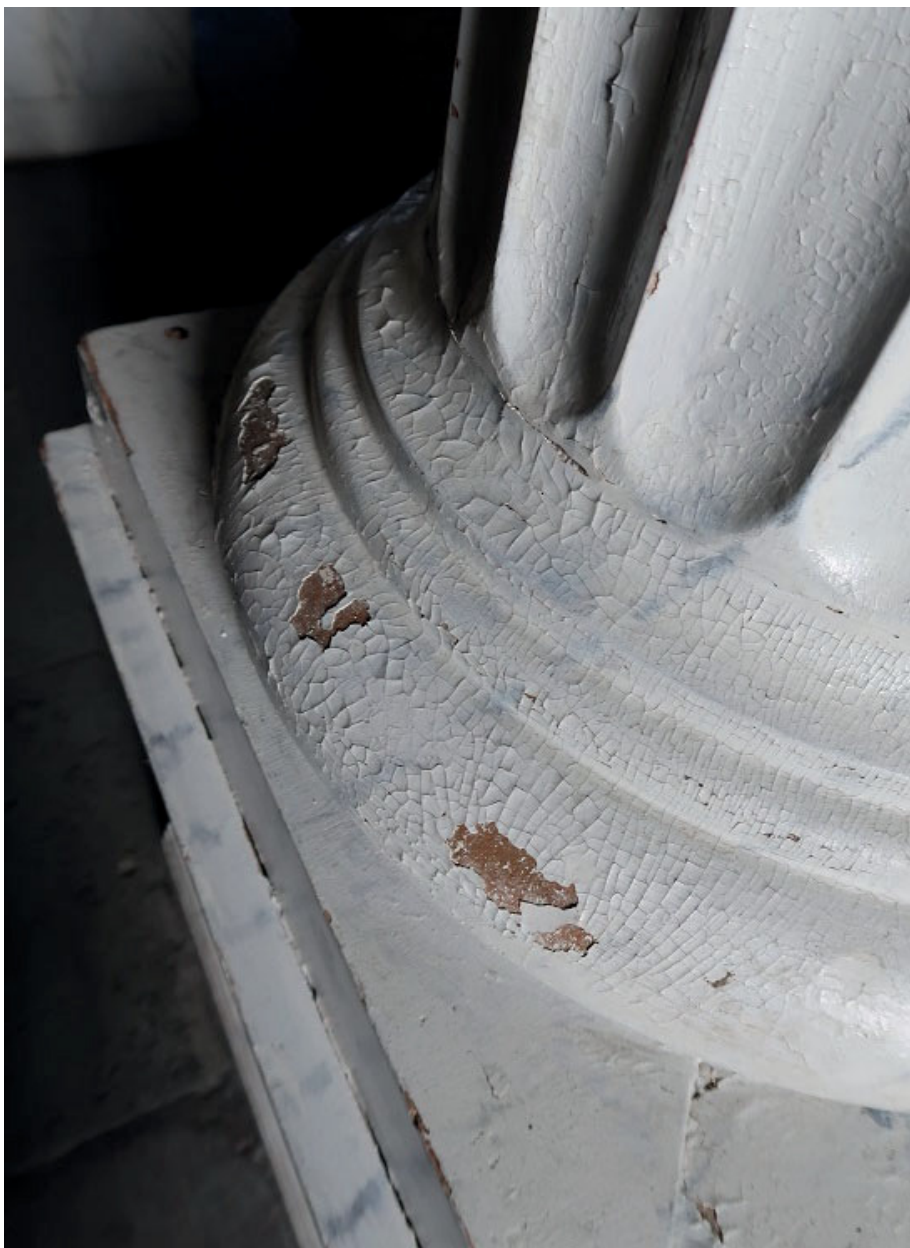
- Under nuvarande marmoreringsmålning på foder kring ytterdörren ligger en ekådring. Detsamma gäller pelarna i hörnen kring vindfånget.
- De rundade delarna på basen av pelarraden till vänster i entréhallen bär spår av en brun kulör under nuvarande färgskikt.

*Figur 16. Pelarbas med underliggande brunt färgsikt. Bilden är tagen innan skrapning av ytorna påbörjades. Foto: Ulrika Olsson, Läns museet Gävleborg, 2019-11-05.*
