# TIO GRAVSTAKET MED TILLHÖRANDE STENSOCKLAR

Antikvarisk medverkan vid renovering

Gamla kyrkogården i Gävle  
Gävle stad och kommun  
Gävleborgs län  
2019

Slutrapport  
Lst. Dnr: 7981–2018  
Tillstånd enligt Kulturmiljölagen  
Beställare: Svenska kyrkan i Gävle

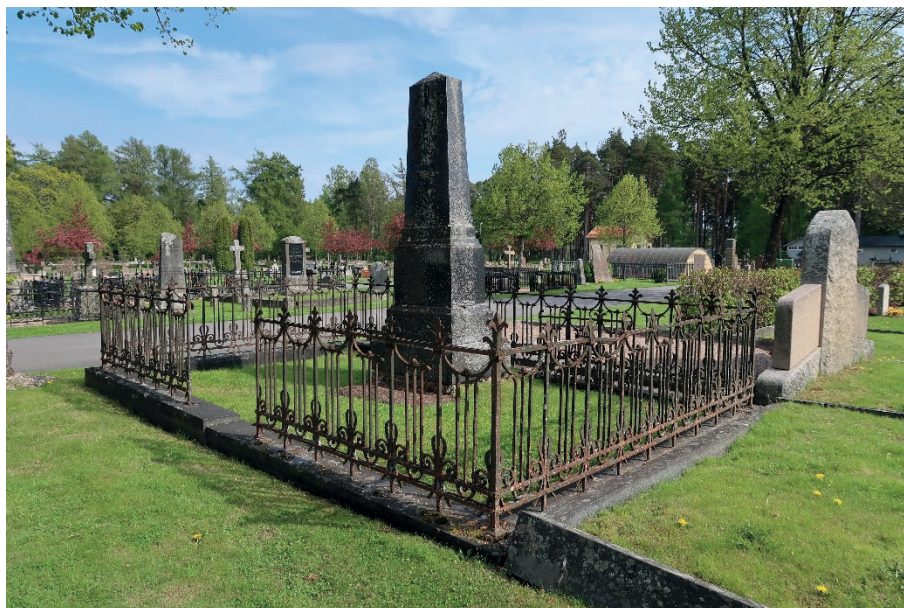
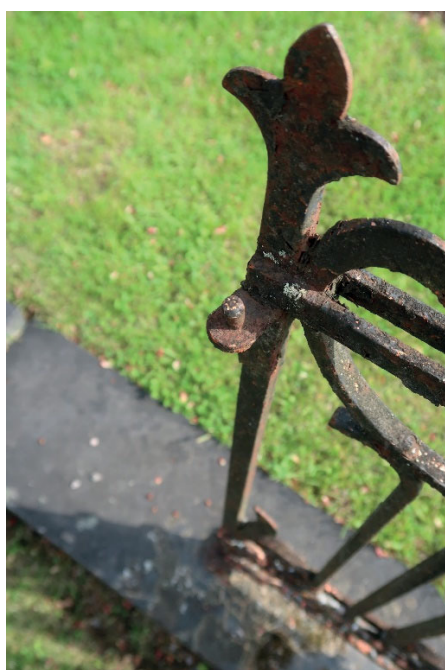
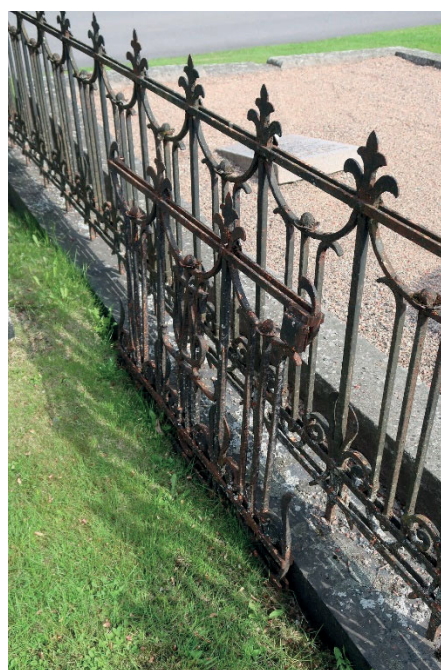
K7:0017+0019+ Före åtgärd

*Figur 2–4. K7:0017+0019 med staket i smide, innan påbörjade arbeten. Staketet uppvisade kraftiga rostangrepp och lösa delar. Foto: Ulrika Olsson, Läns museet Gävleborg, 2019-05-20.*

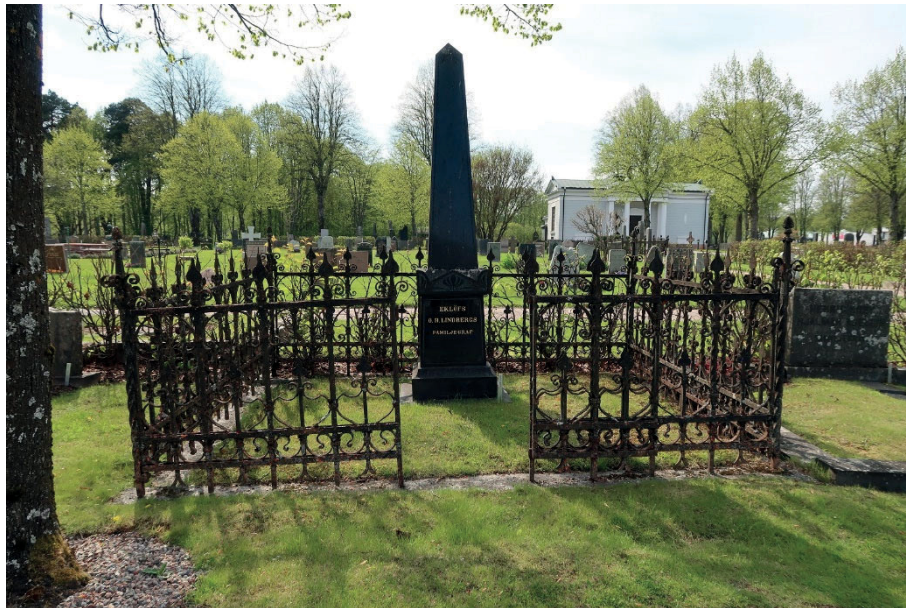
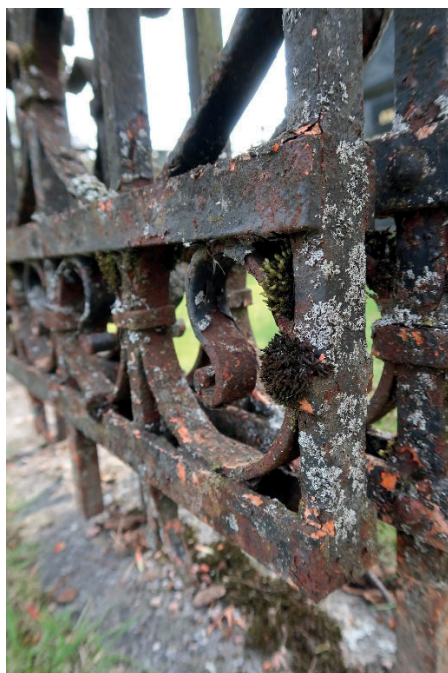
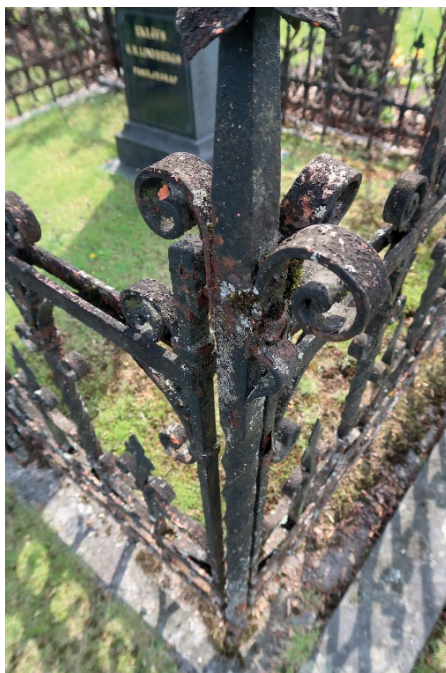
K7:0027 Före åtgärd

*Figur 7–9. K7:0027 med staket i smide, innan påbörjade arbeten. Staketet uppvisade kraftiga rostangrepp och lösa delar. Foto: Ulrika Olsson, Läns museet Gävleborg, 2019-05-20.*

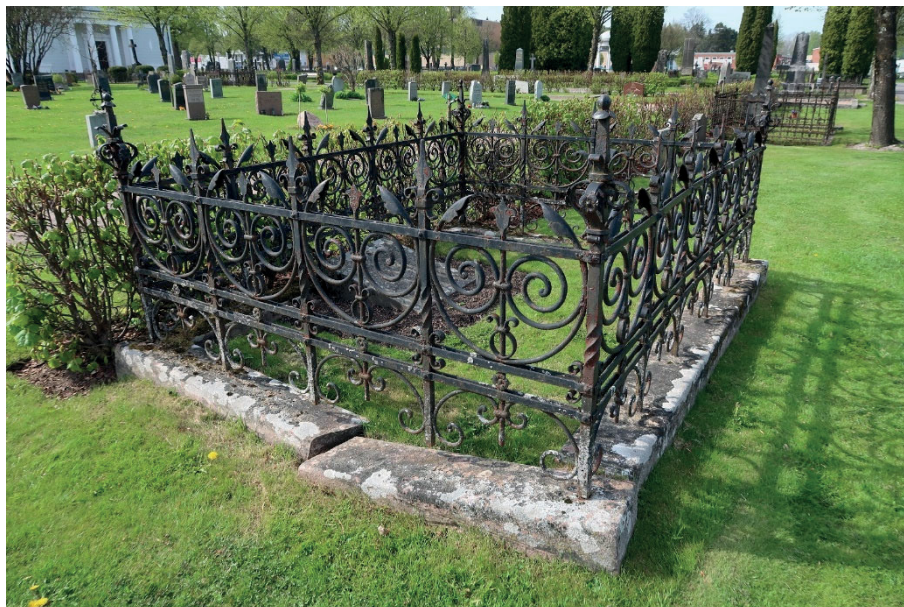
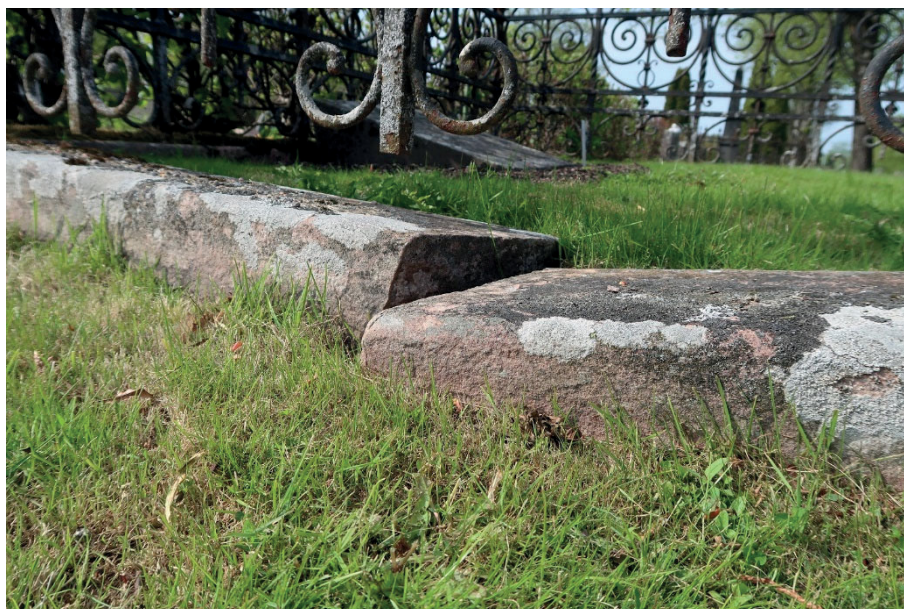
**K7:0035 Före åtgärd**

*Figur 12–13. K7:0035 med staket i smide, innan påbörjade arbeten. Staketet uppvisade kraftiga rostangrepp. Notera även kraftiga sättningar i stenramen. Foto: Ulrika Olsson, Läns museet Gävleborg, 2019-05-20.*

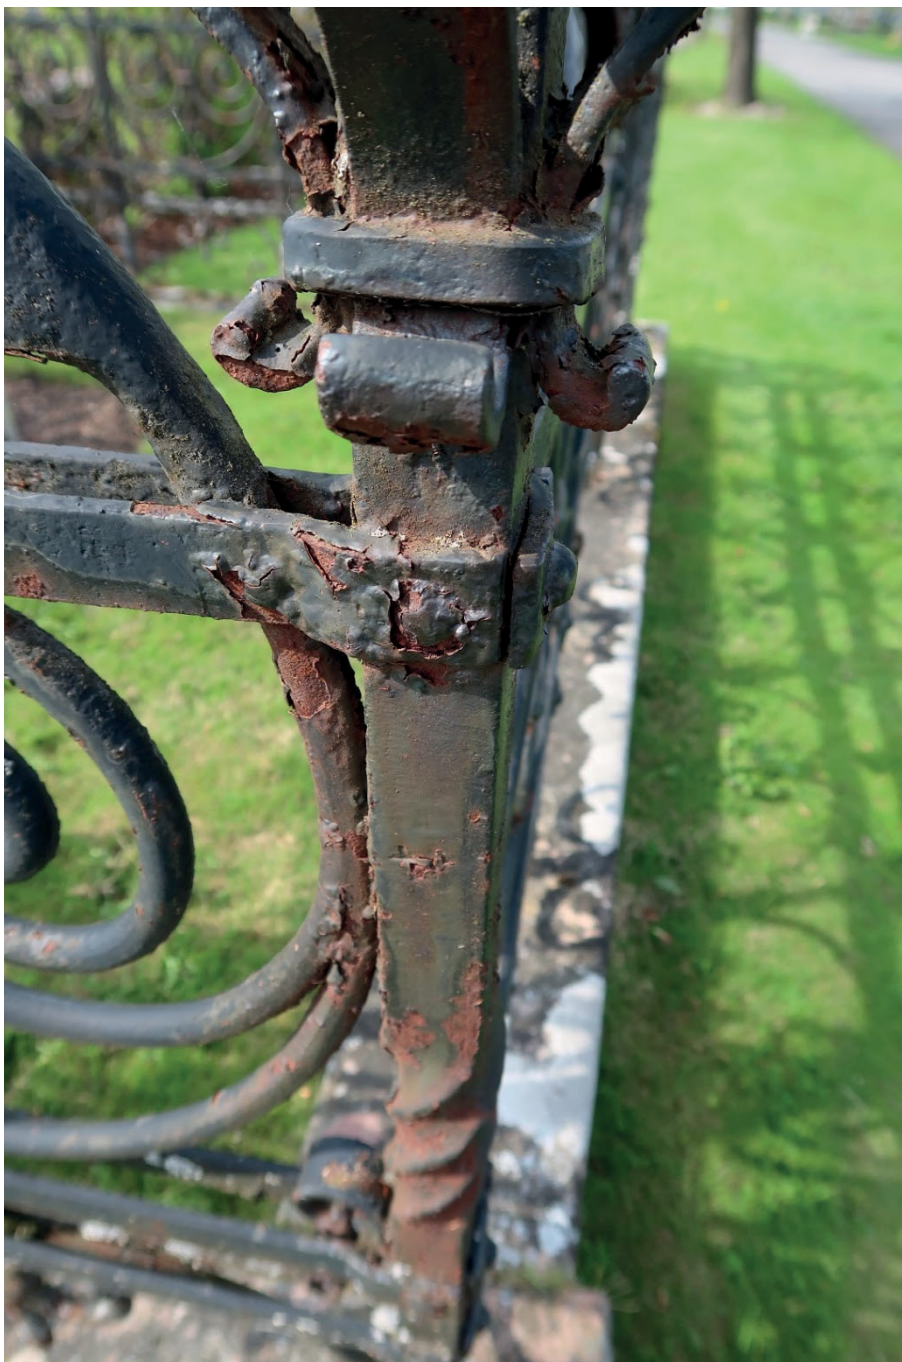
*Figur 14. K7:0035 med staket i smide, innan påbörjade arbeten. Staketet uppvisade kraftiga rostangrepp. Foto: Ulrika Olsson, Länsmuseet Gävleborg, 2019-05-20.*

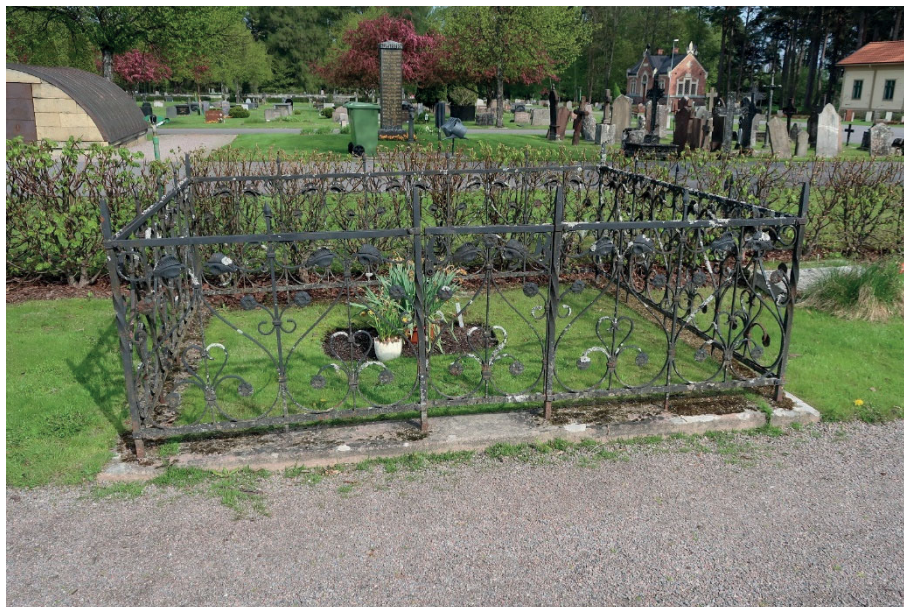
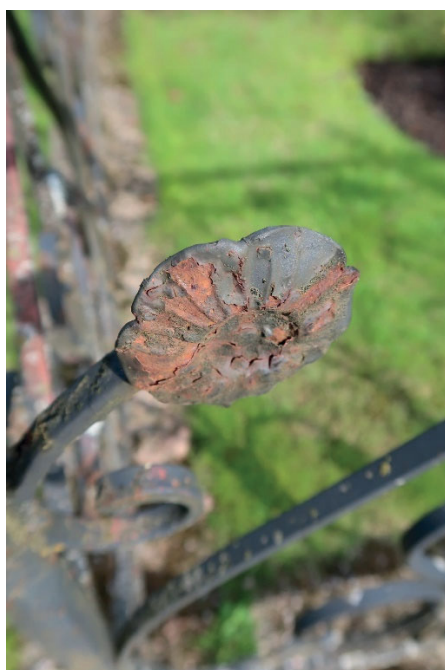
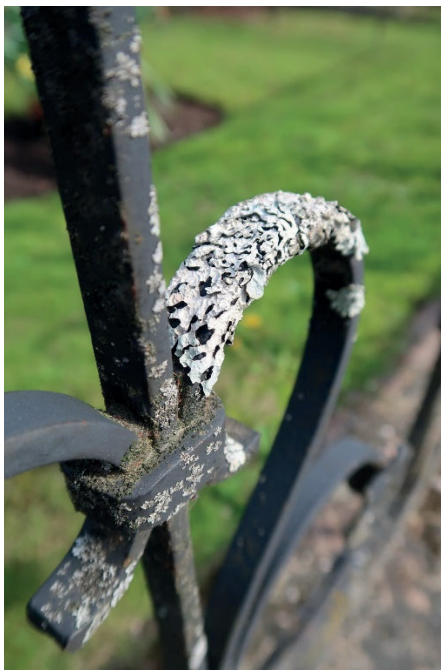
K7:0042 Före åtgärd

*Figur 17–18. K7:0042 med staket i smide, innan påbörjade arbeten. Staketet uppvisade kraftiga rostangrepp och biologisk påväxt. Foto: Ulrika Olsson, Läns museet Gävleborg, 2019-05-20.*

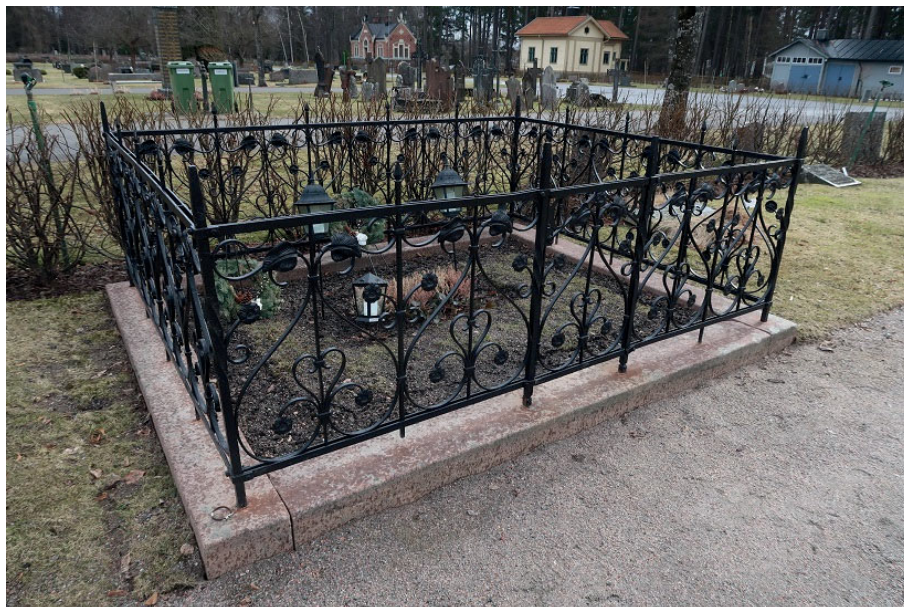
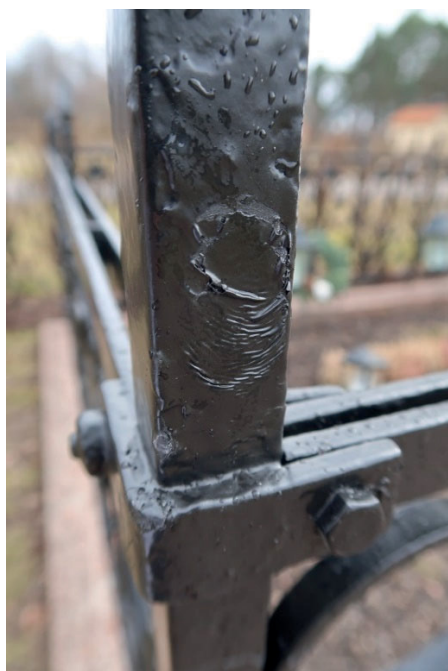
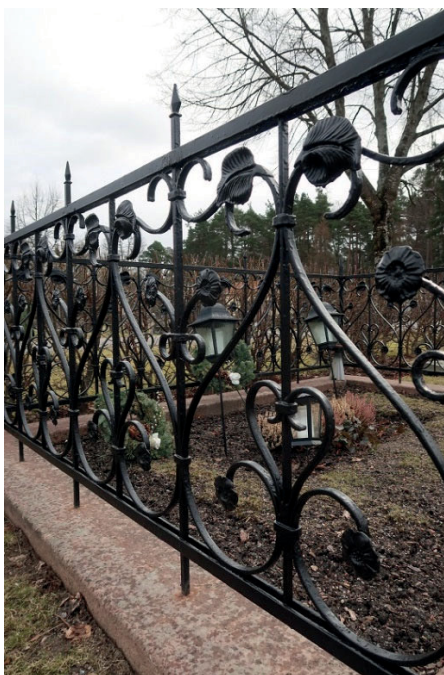
**K7:0042 Efter åtgärd**

I samband med återmontering av staketsektionerna, framförallt på gjutjärnsstaketen, finns skador i de nya färgskikten. På några ställen, också på gjutjärnsstaketen finns mindre ytor/skrymslen, där tidigare rost skiner igenom, det vill säga ytor som inte har täckts av den nya målningsbehandlingen. Bristerna meddelades till Madelené Gyllner på Kyrkogårdsenheten strax efter slutbesiktningen, varpå hon förde frågan vidare till TPM för åtgärd.

*Figur 19–20. K7:0042 med staket i smide, efter avslutade arbeten. Här syns lite skador på färgskikt. Foto: Ulrika Olsson, Länsmuseet Gävleborg, 2020-03-18.*

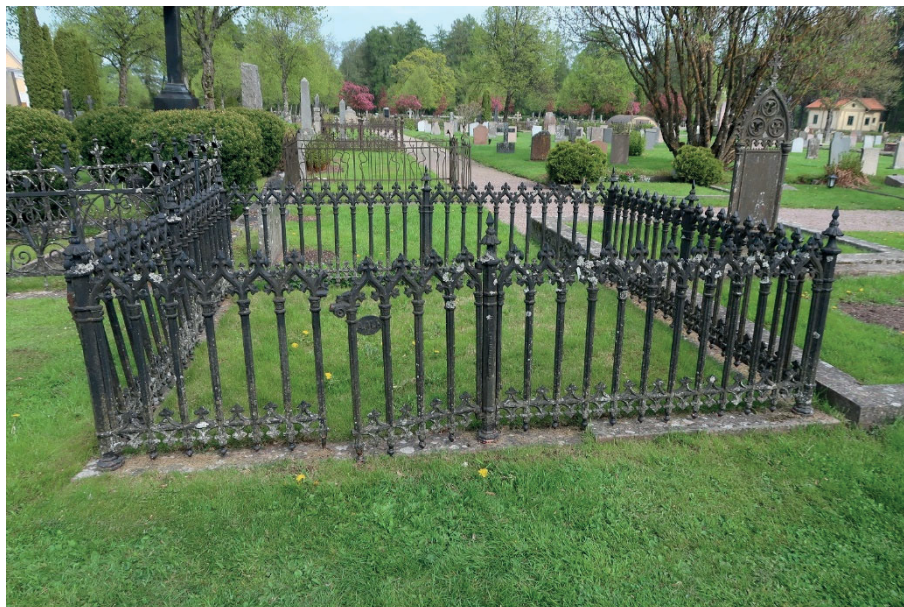
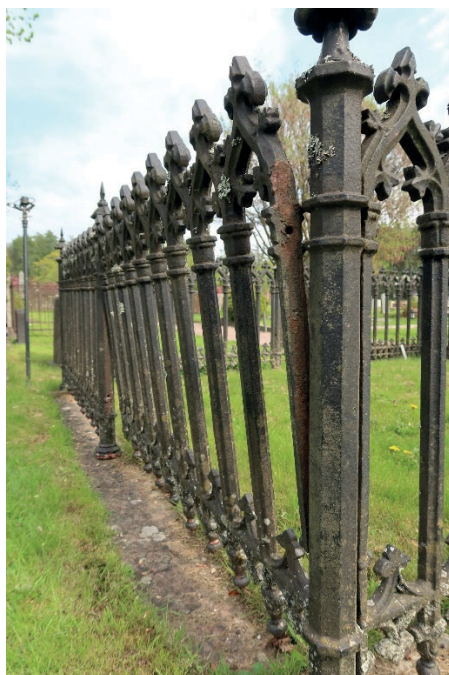
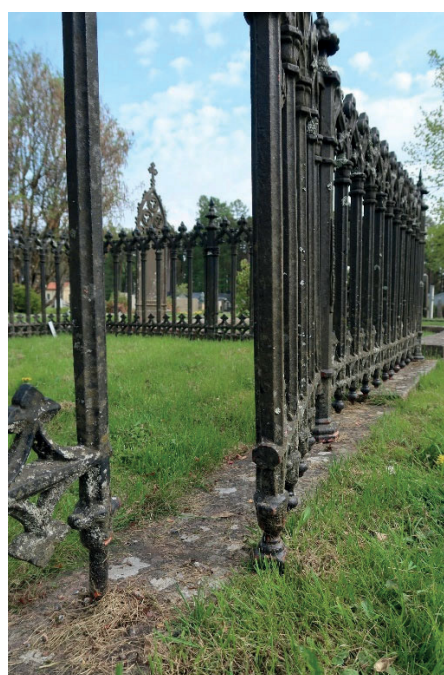
K7:0125 Före åtgärd

*Figur 21–23. K7:0125 med staket i gjutjärn, innan påbörjade arbeten. Staketet uppvisade kraftiga rostangrepp och lösa delar. Foto: Ulrika Olsson, Läns museet Gävleborg, 2019-05-20.*

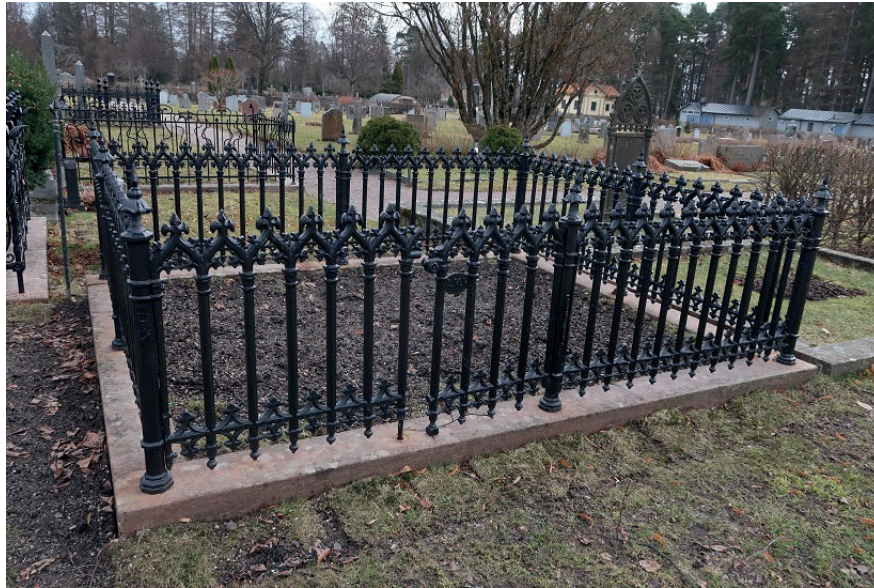
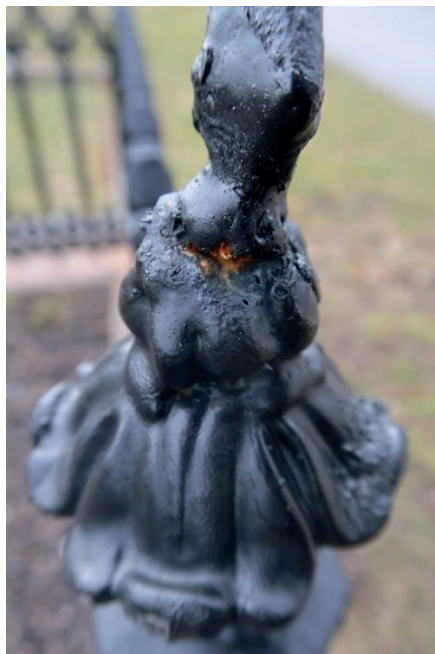
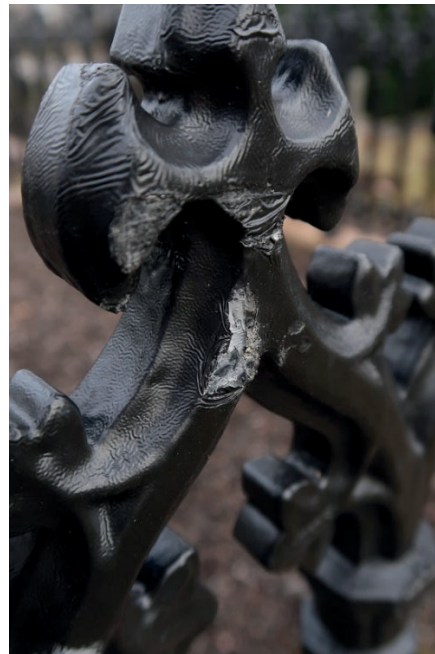
K7:0125 Efter åtgärd

*Figur 24–26. K7:0125 med staket i gjutjärn, efter avslutade arbeten. Här syns några missar i målningsarbetet, samt skador tillkomna på grund av att färgen förmodligen inte torkar riktigt innan återmontering. Möjligen är färgen påförd för tjockt med följd att endast det yttersta lagret torkat men inte de underliggande. Foto: Ulrika Olsson, Läns museet Gävleborg, 2020-03-18.*

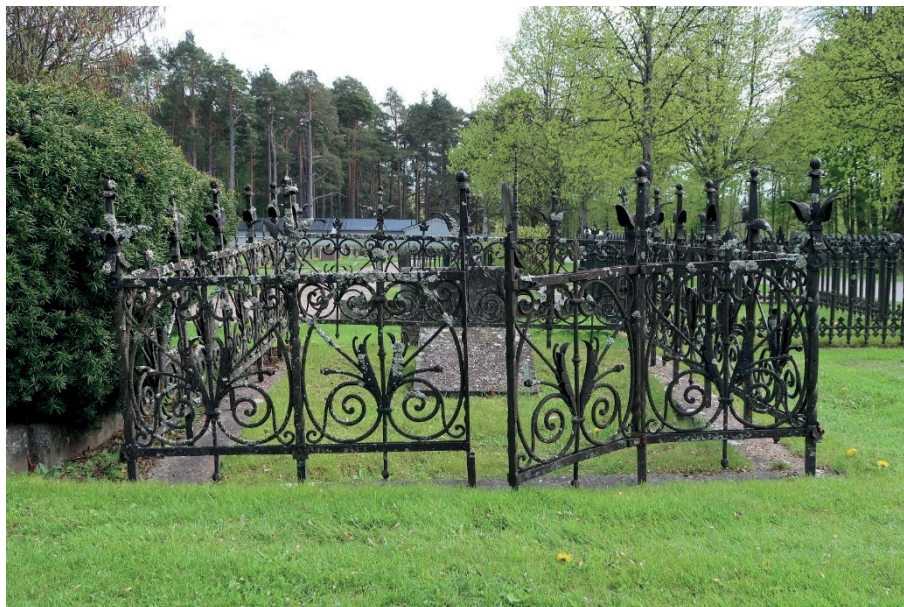
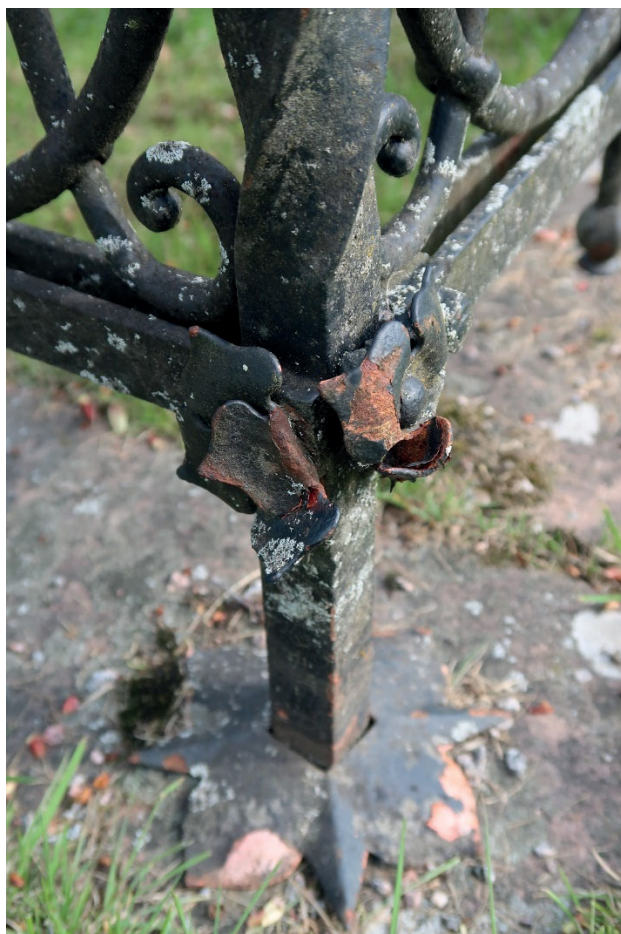
K7:0128 Före åtgärd

Figur 27–28. K7:0128 med staket i smide, innan påbörjade arbeten. Staketet uppvisade kraftiga rostangrepp och färgbortfall. Stensockeln har sjunkit. Foto: Ulrika Olsson, Läns museet Gävleborg, 2019-05-20.

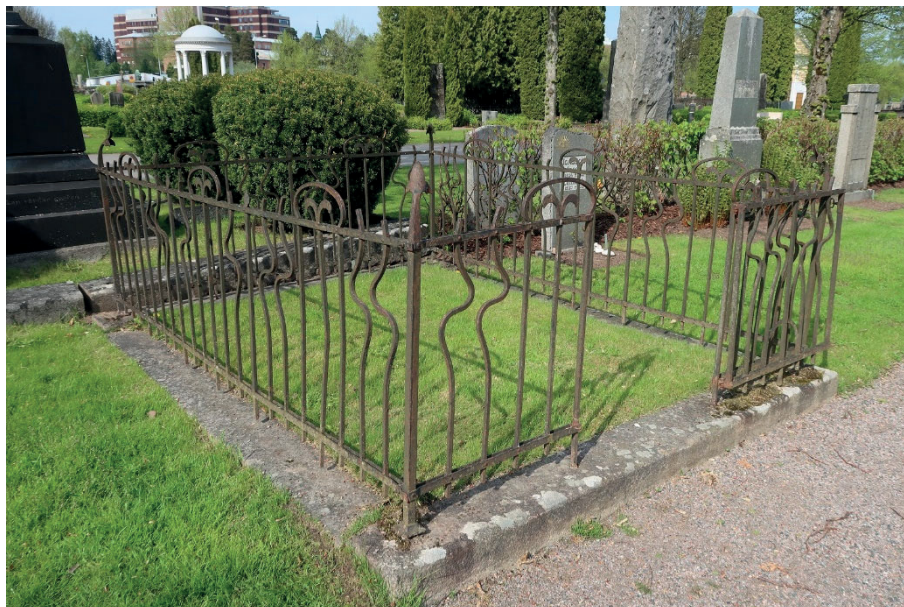
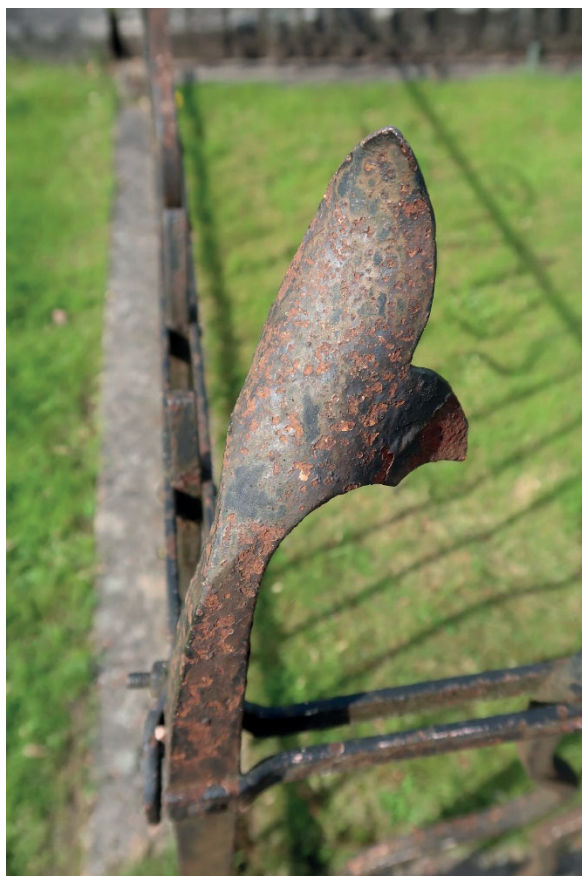
K7:0132 Före åtgärd

*Figur 31–32. K7:0132 med staket i smide, innan påbörjade arbeten. Staketet uppvisade kraftiga rostangrepp och färgbortfall. Foto: Ulrika Olsson, Länsmuseet Gävleborg, 2019-05-20.*

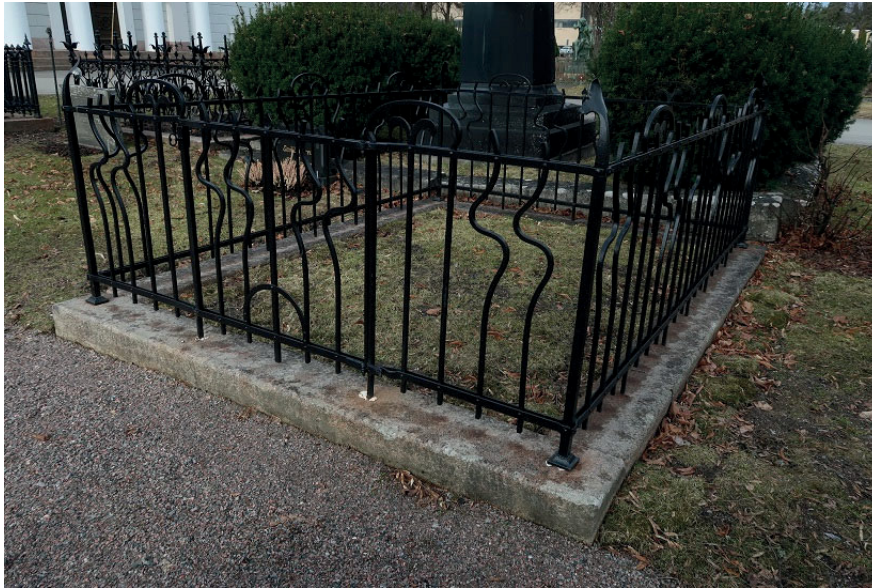
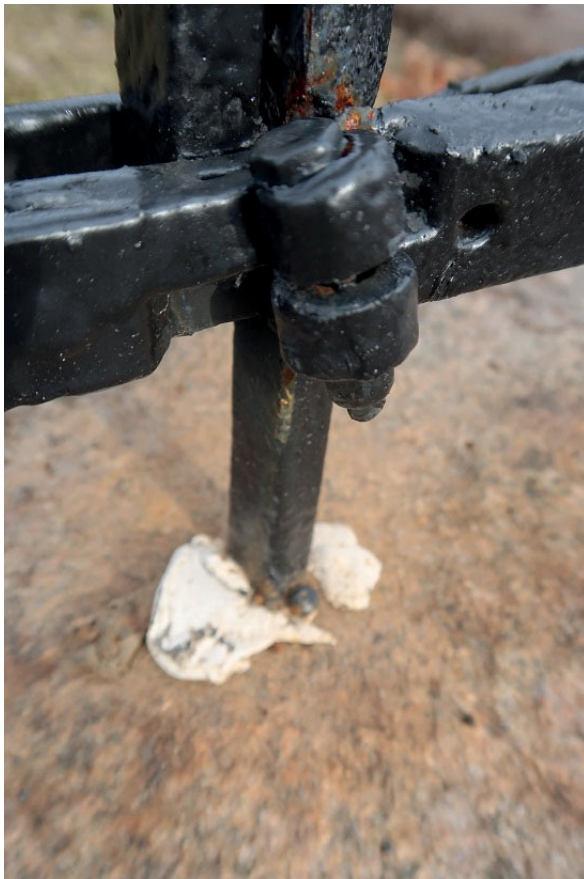
**K7:0132 Efter åtgärd**

*Figur 33–34. K7:0132 med staket i smide, efter avslutade arbeten. På det undre fotografiet syns några rostangrepp där målningen inte har utförts fullt ut. Kring dubbnig mot stensockel kvarstår kalkbruksrester. Foto: Ulrika Olsson, Länsmuseet Gävleborg, 2020-03-18.*

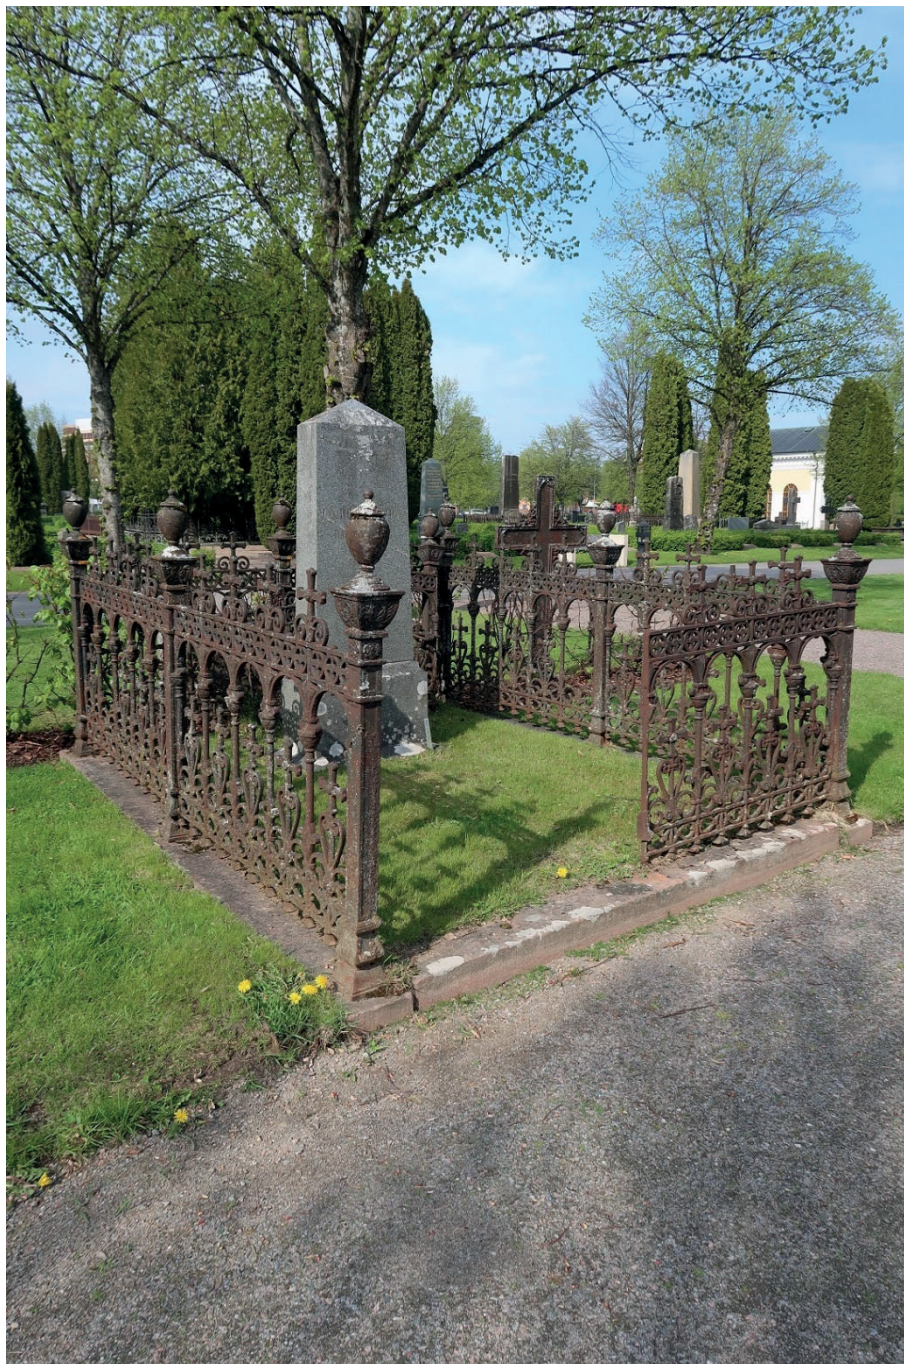
*Figur 35. K7:0142 med staket av gjutjärn, innan påbörjade arbeten. Staketet uppvisade kraftiga rostangrepp samt flera lösa materialdelar. Foto: Ulrika Olsson, Läns museet Gävleborg, 2019-05-20.*

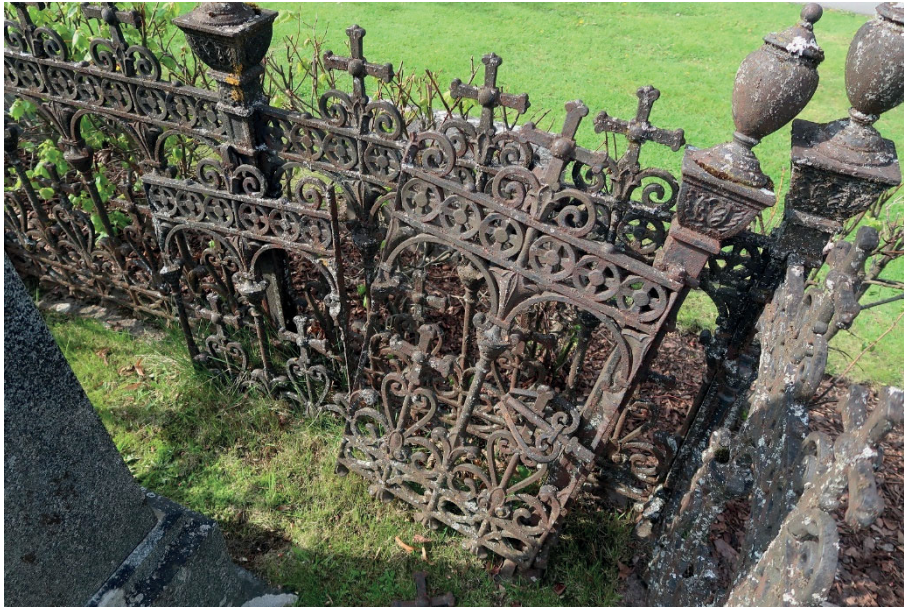
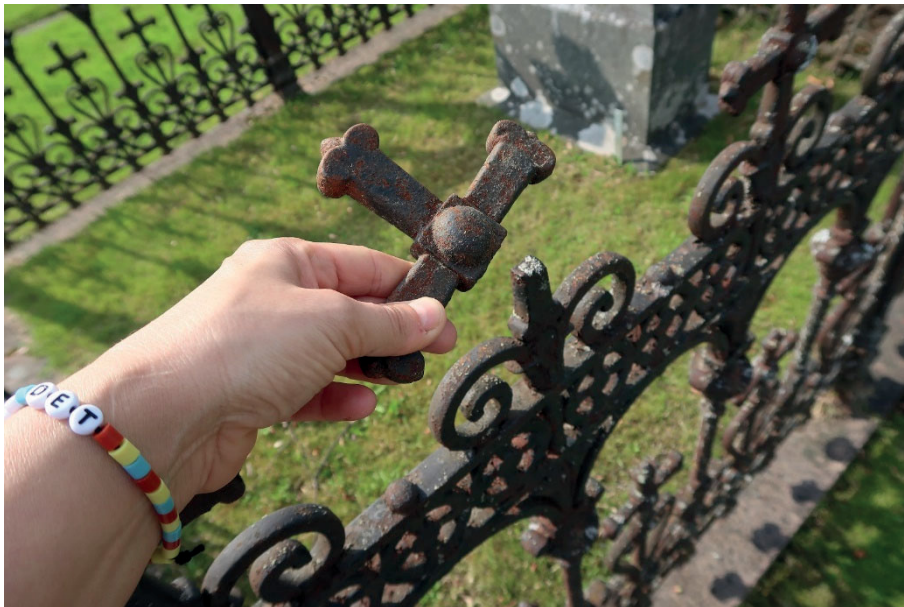
*Figur 36–37. K7:0142 med staket av gjutjärn, innan påbörjade arbeten. Staketet uppvisade kraftiga rostangrepp samt flera lösa materialdelar. Foto: Ulrika Olsson, Länsmuseet Gävleborg, 2019-05-20.*

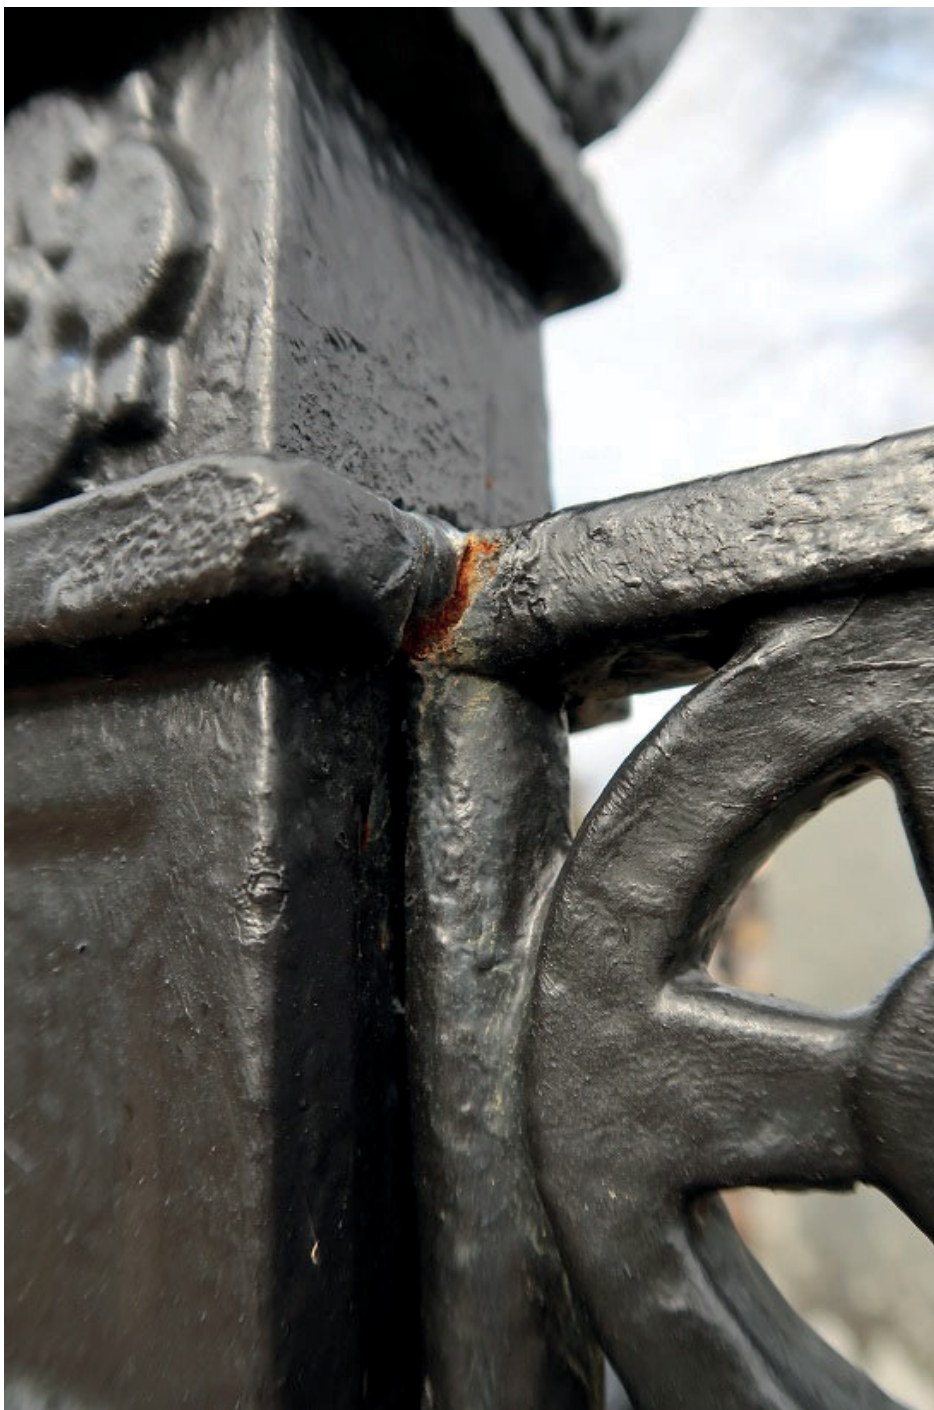
*Figur 40. K7:0142 med staket av gjutjärn, efter avslutade arbeten. Här syns en detalj där målningsbehandlingen inte utförts fullt ut. Foto: Ulrika Olsson, Länsmuseet Gävleborg, 2020-03-18.*

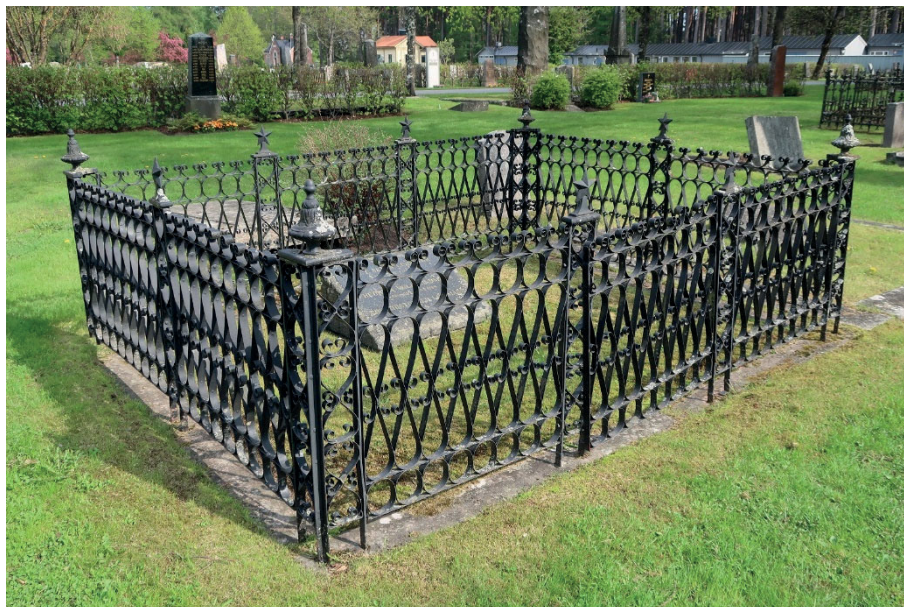
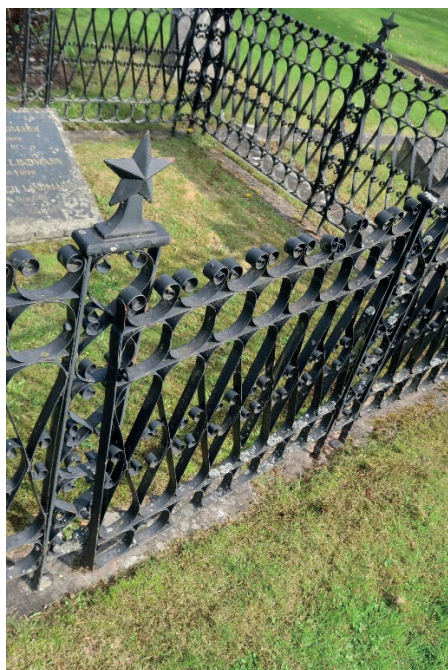
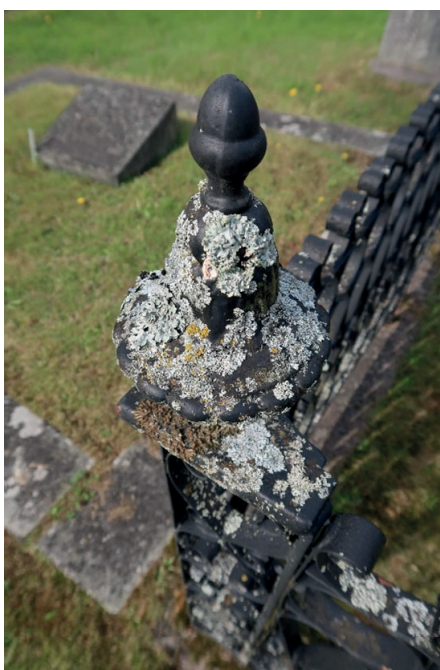
**K7:0190 Före åtgärd**

*Figur 41–43. K7:0190 med staket i smide, innan påbörjade arbeten. Staketet uppvisade kraftiga rostangrepp och biologisk påväxt. Foto: Ulrika Olsson, Läns museet Gävleborg, 2019-05-20.*

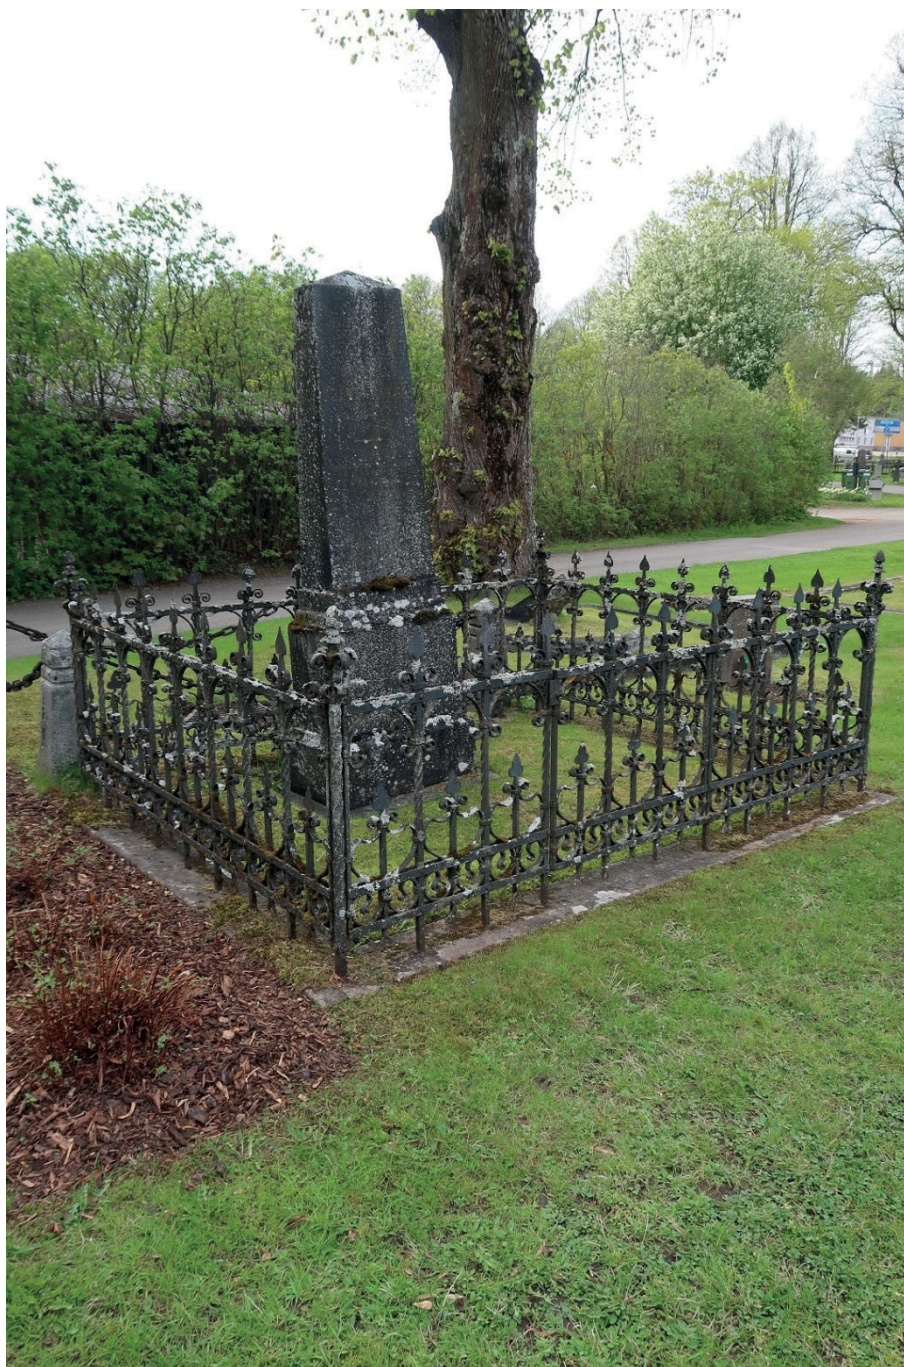
*Figur 46. K7:0197 med staket i smide, innan påbörjade arbeten. Staketet uppvisade kraftiga rostangrepp och biologisk påväxt. Som synes har sockeln också sjunkit. Foto: Ulrika Olsson, Läns museet Gävleborg, 2019-05-20.*

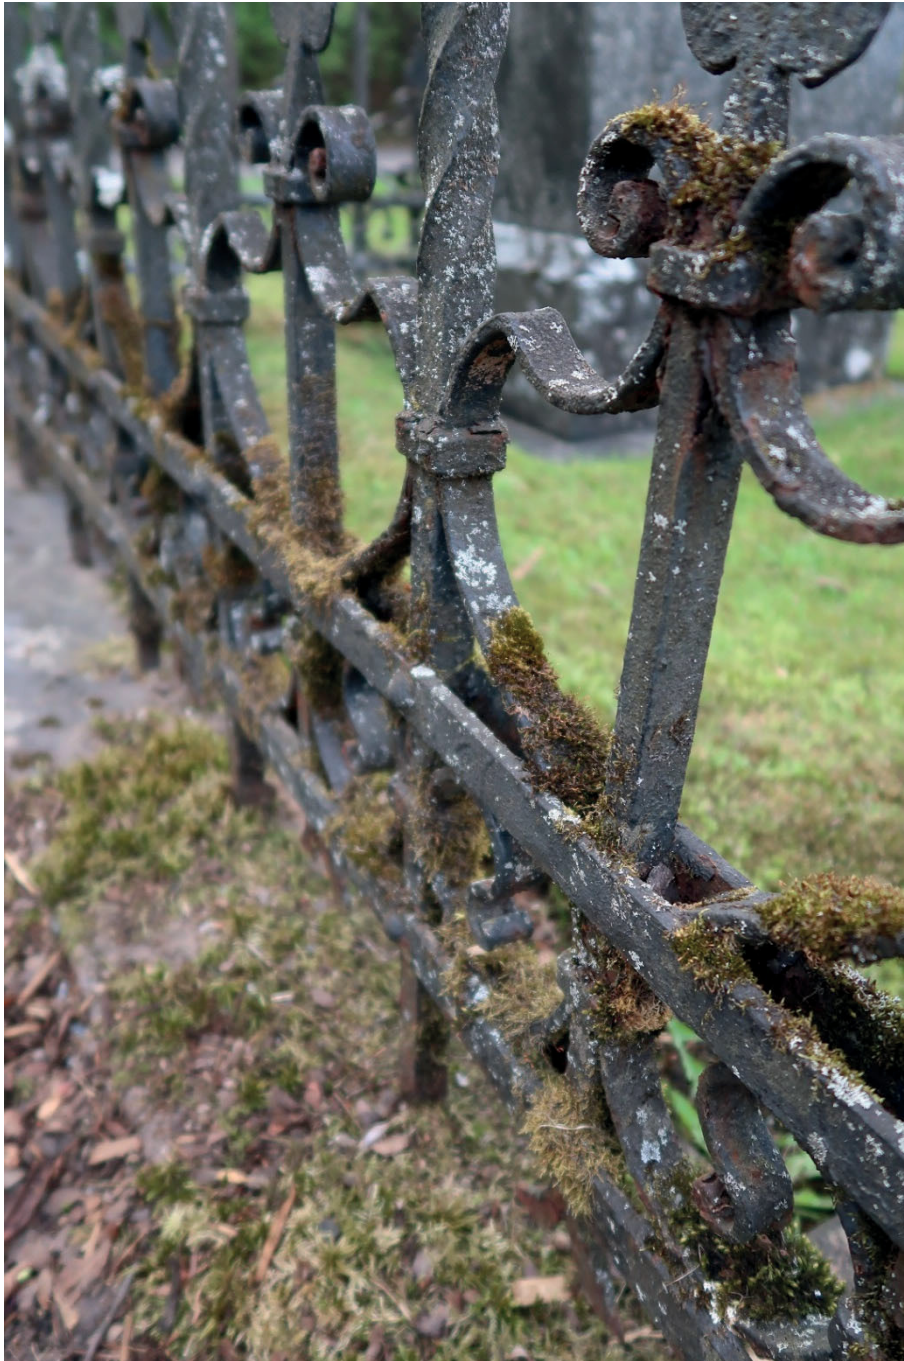
*Figur 48. K7:0197 med staket i smide, innan påbörjade arbeten. Färgbortfall, rostangrepp och biologisk påväxt. Foto: Ulrika Olsson, Länsmuseum Gävleborg, 2019-05-20.*
